Ehemaliger Bauhof der Stadt Ibbenbüren, An der Diekwiese

- Sanierungskonzept Boden -

Bearbeitungs - Nr. 1308.2395

Datum: 24.02.2014

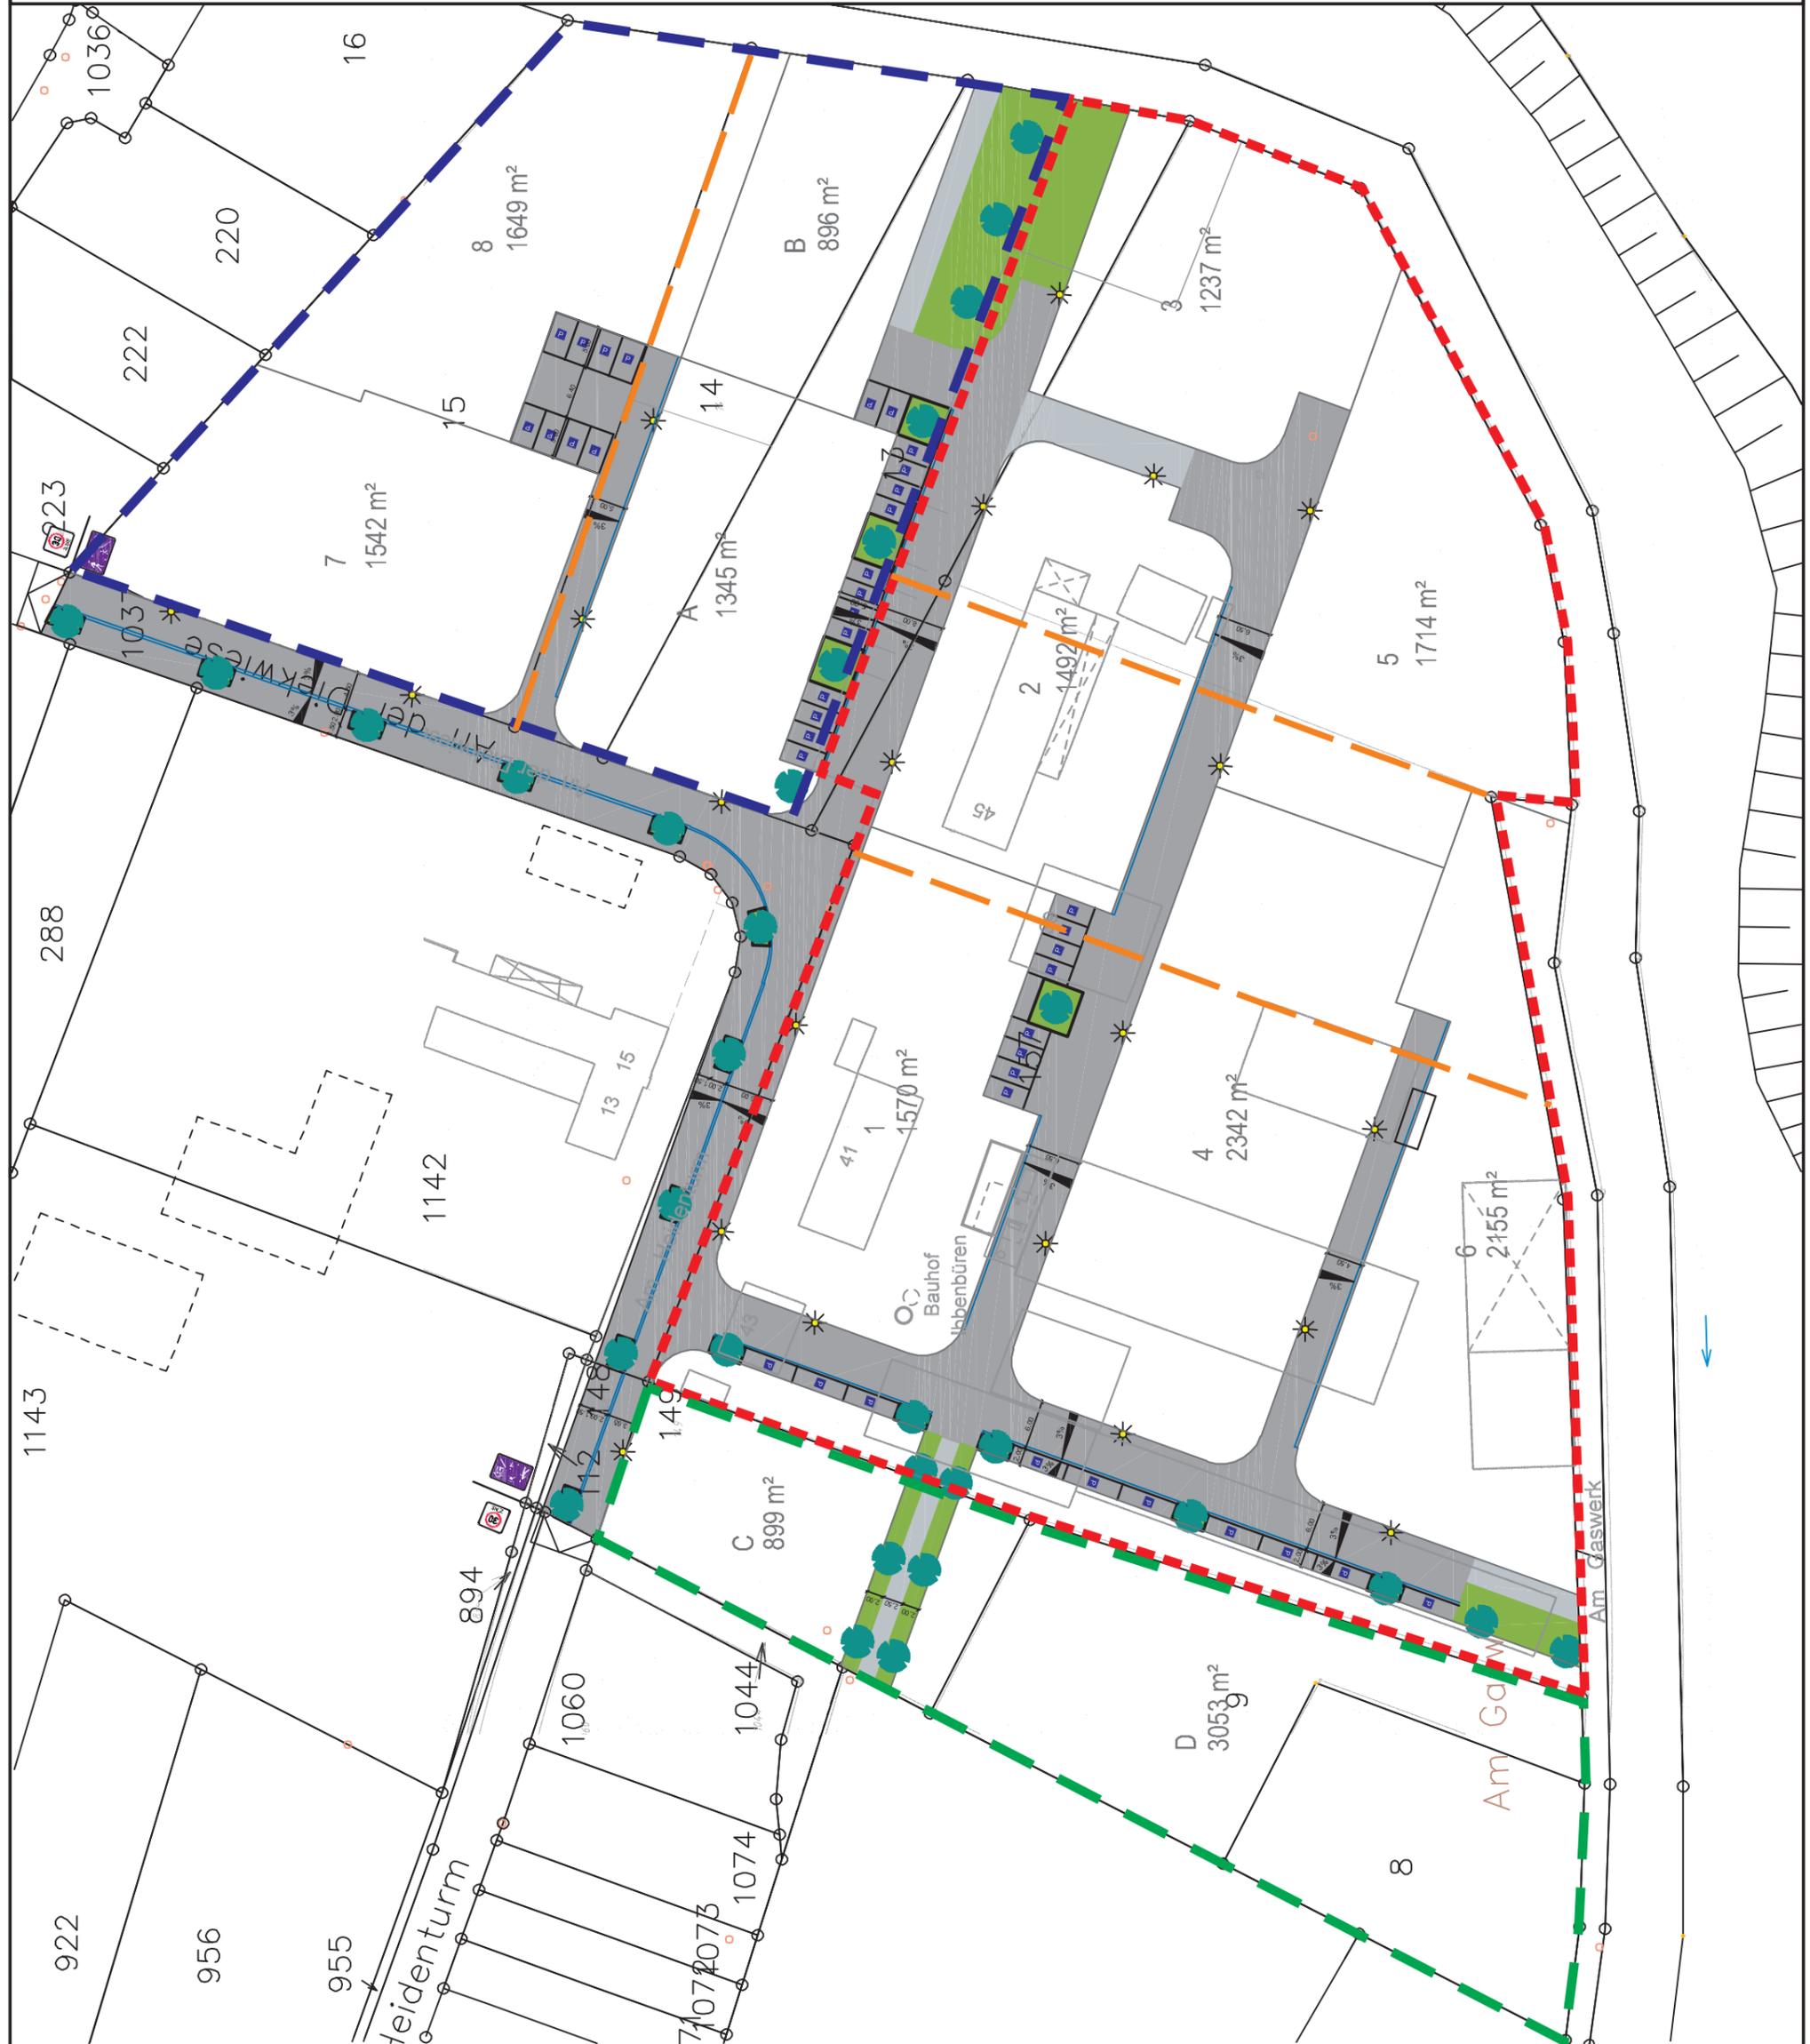
Anlage 1.2

- Teilfläche Bauhof
- Teilfläche Parkplatz + Brachfläche
- Teilfläche Guhe
- Teilflächengrenze
- Rammkernsondierung
- RKS17
- BST1
- BST1
- GWM 1
- RKS 1
- Schurf 1
- 1998

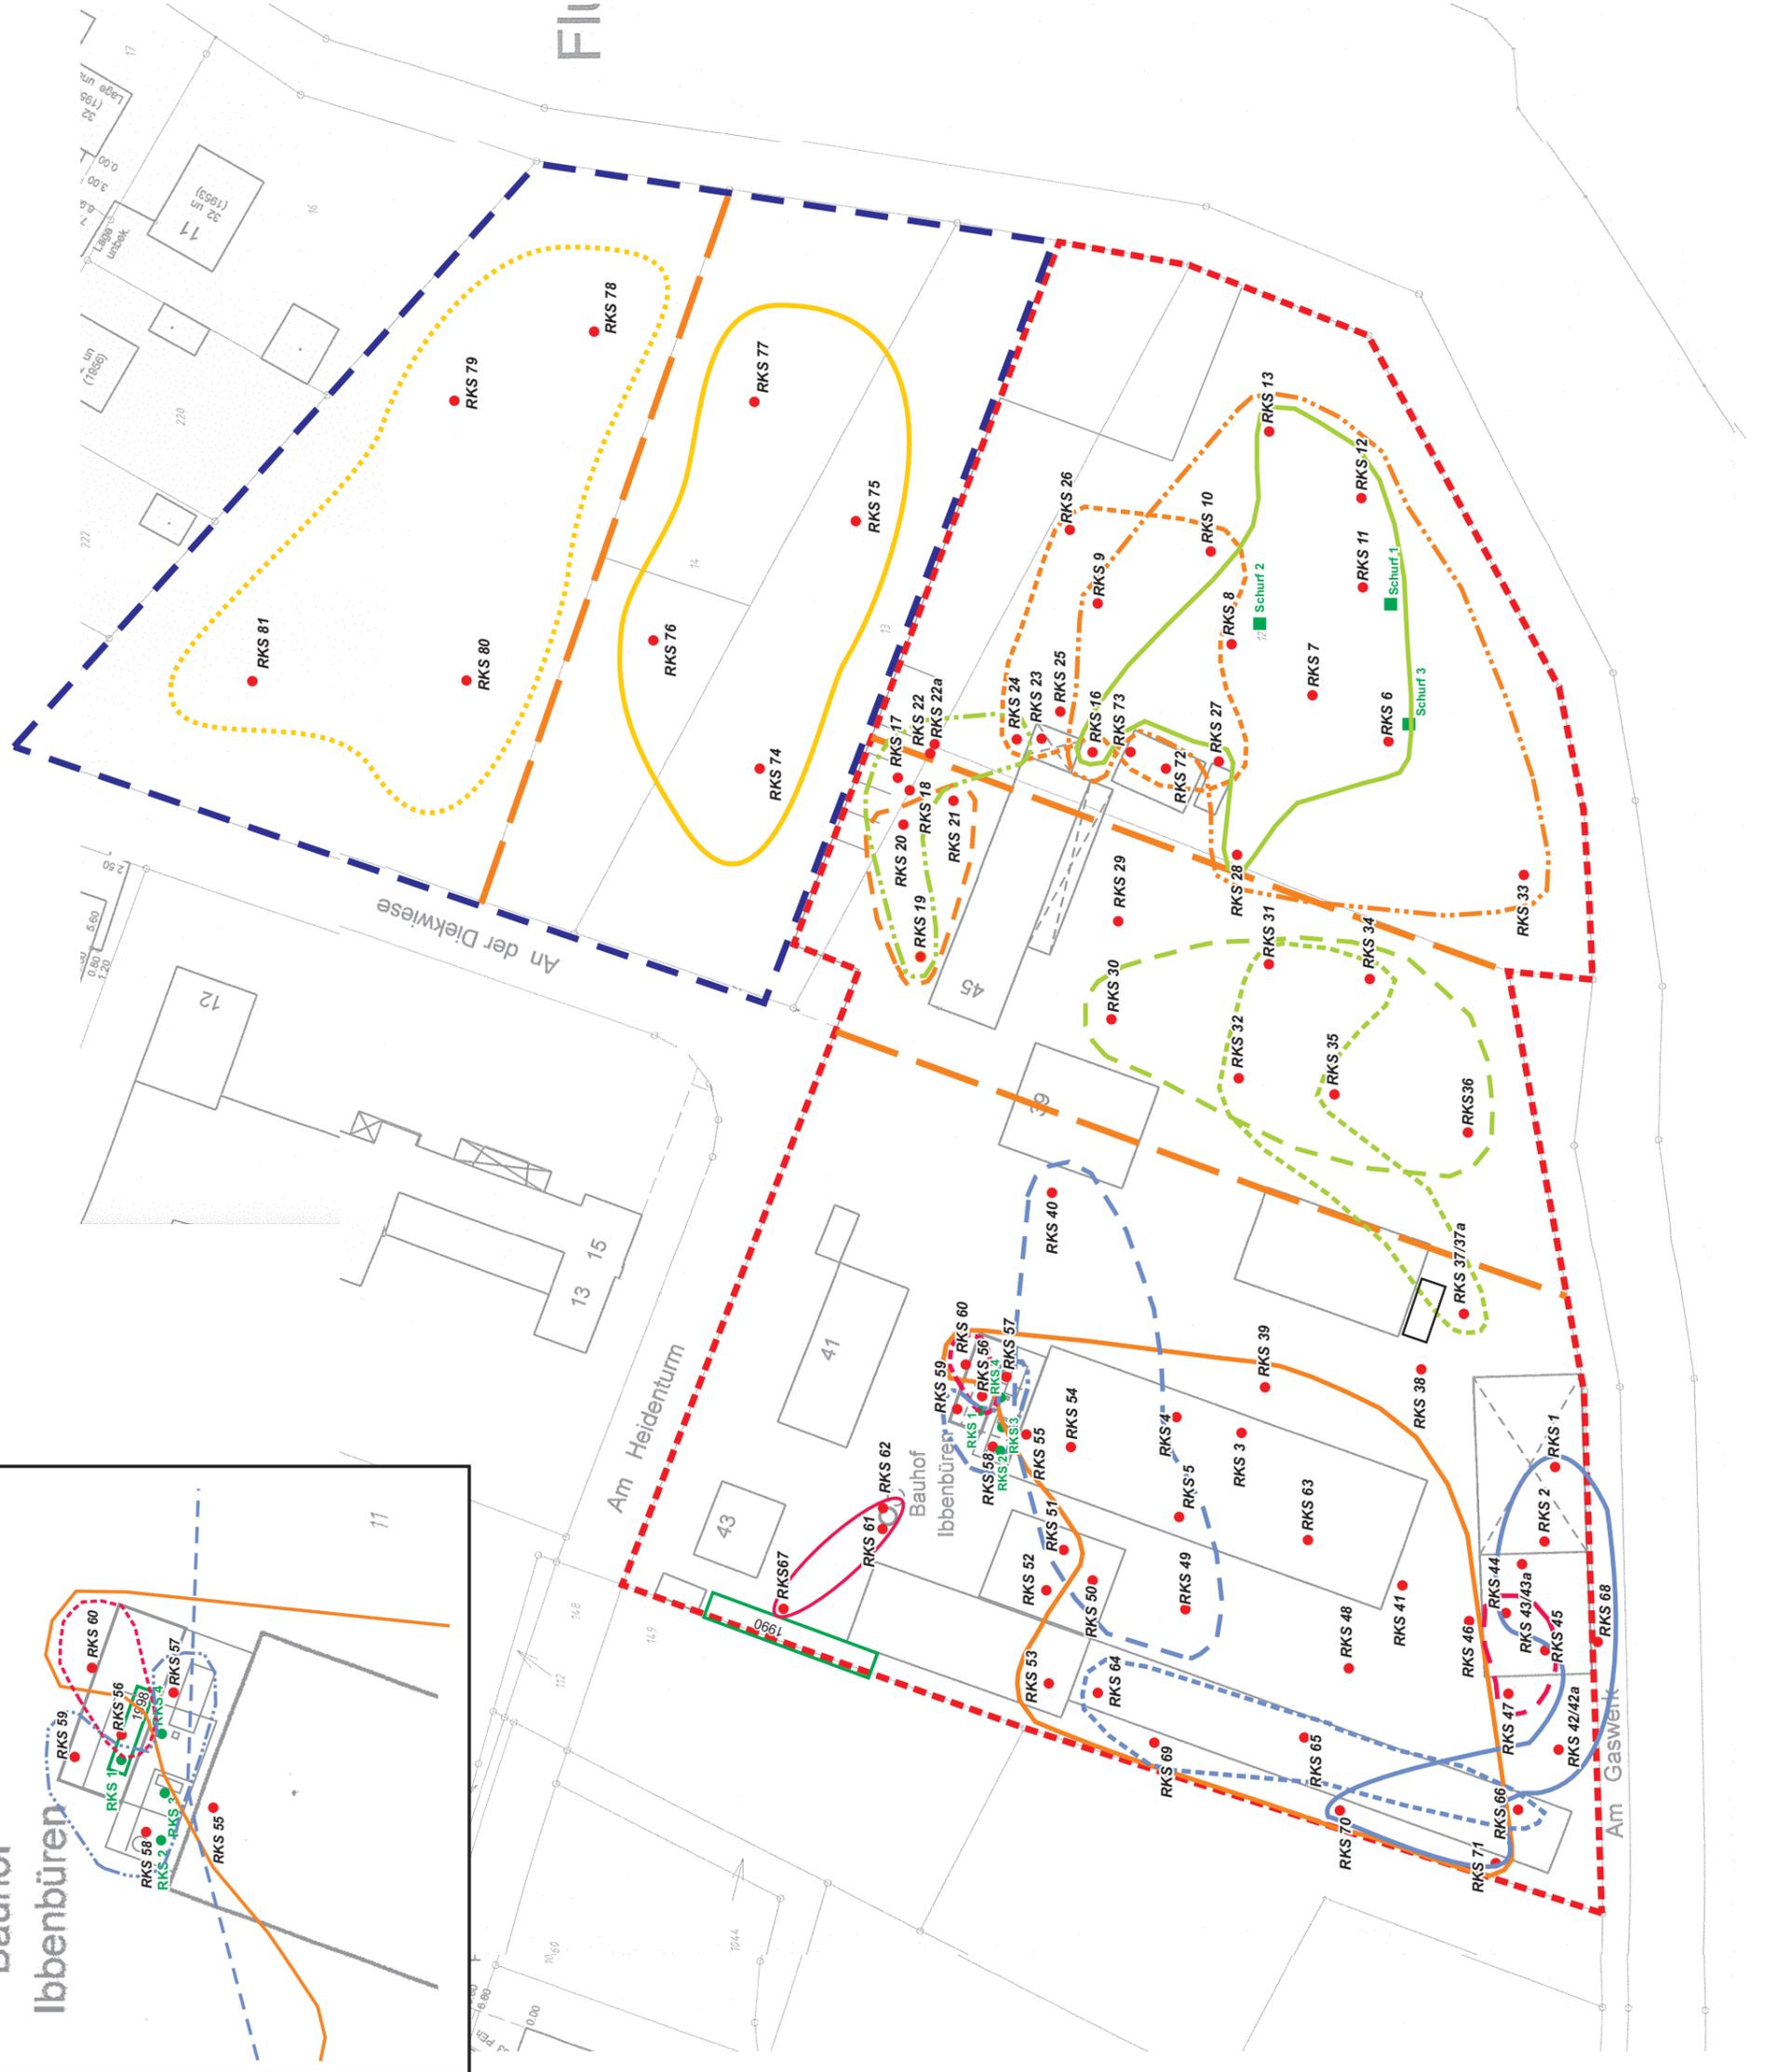
Bauhof Ibbenbüren

- RKS17
-
-
-
-
- MP 1 (Waschberge)
- MP 2 (Waschberge)
- MP 3 (TF Ost, Umfeld Garage / Fasslager)
- MP 4 (TF Ost, alter Badeteich 0-1m)
- MP 5 (TF Ost, alter Badeteich 1-2m)
- MP 6 (TF Mitte, ehem. Gärtnerei 0-1m)
- MP 7 (TF Mitte, ehem. Gärtnerei, Müll)
- MP 8 (TF Mitte Schüttgutlager)
- MP 9 (TF West Umfeld Salzlager)
- MP 10 (TF Mitte Umfeld Fahrzeughalle)
- MP 11 (TF West Garagen)
- MP 12 (TF West Tankanlage 1)
- MP 13 (TF West Umfeld Ölabscheider)
- MP 14 (TF West Salzlager)
- MP 15 (TF West Tankanlage 2)
- MP 16 (Parkplatz)
- MP 17 (Brachfläche)

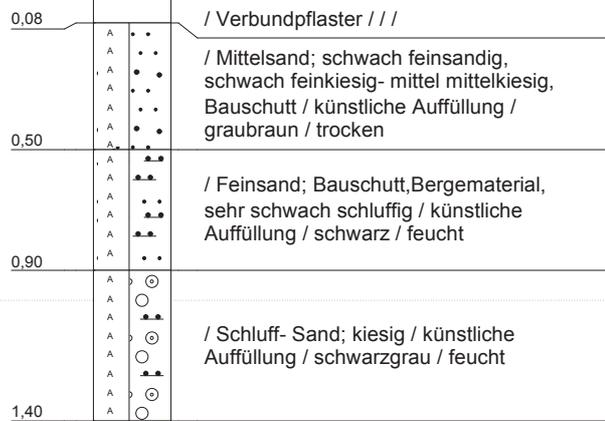
RKS 2

/ Verbundpflaster / / /
/ Mittelsand; schwach feinsandig,
schwach feinkiesig- mittel mittelkiesig,
Bauschutt / künstliche Auffüllung /
graubraun / trocken

/ Feinsand; Bauschutt, Bergematerial,
sehr schwach schluffig / künstliche
Auffüllung / schwarz / feucht

/ Schluff- Sand; kiesig / künstliche
Auffüllung / schwarzgrau / feucht

Die aufgrund eines Brandschadens (Müllfahrzeug, Verpackungsmüll) im Fahrzeugunterstand entnommenen Kontrollproben aus den weniger durchlässigen Schichten an der Basis der Auffüllungen wiesen in RKS 1/3 PAK-Gehalte knapp oberhalb der Bestimmungsgrenze und in RKS 2/3 leicht erhöhte 6,36 mg/kg auf.

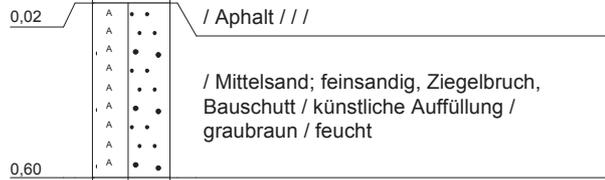
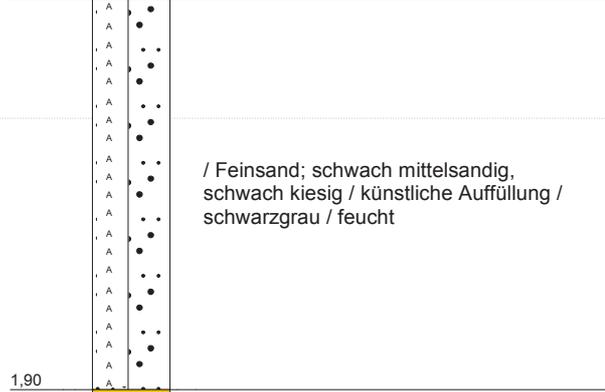
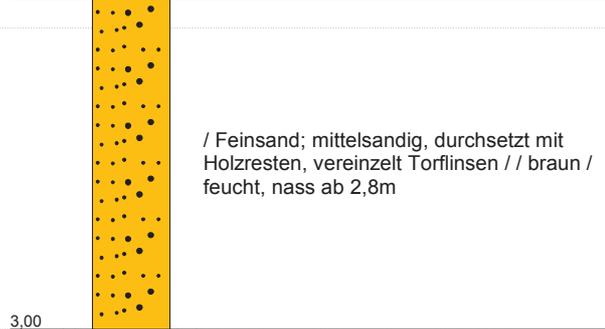
RKS 10

/ Asphalt / / /

/ Mittelsand; feinsandig, Ziegelbruch,
Bauschutt / künstliche Auffüllung /
graubraun / feucht

/ Feinsand; schwach mittelsandig,
schwach kiesig / künstliche Auffüllung /
schwarzgrau / feucht

/ Feinsand; mittelsandig, durchsetzt mit
Holzresten, vereinzelt Torflinsen // braun /
feucht, nass ab 2,8m

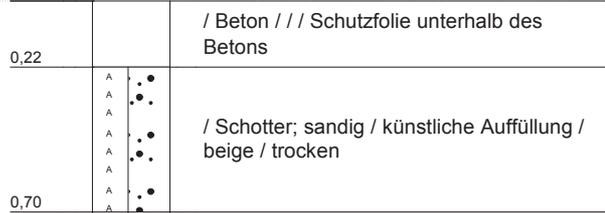
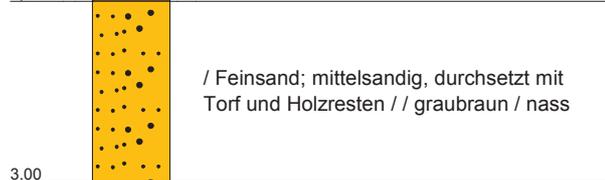
RKS 51

Tiefenangaben Profil und Ausbau bezogen auf GOK

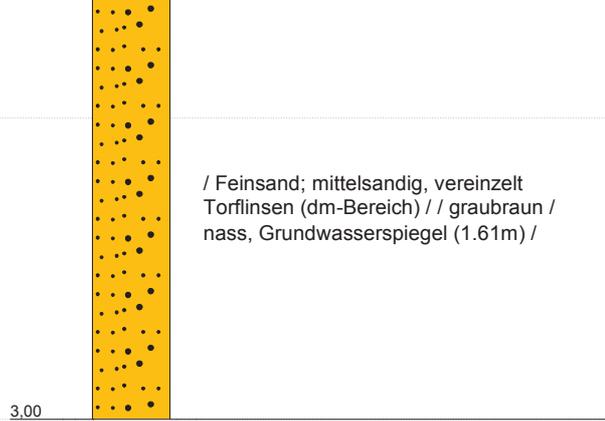
Name d. Bhrg.	RKS 54	RW: 0
Bhrg. Id	1058	HW: 0
Autor		Höhe NN: 0
Bearbeiter	C. Temme	Datum: 11.12.2008
Bohrfirma	Sack + Temme GbR	Maßstab : 1:25

Tiefenangaben Profil und Ausbau bezogen auf GOK
