Kleve, Lindenallee / Stadionstraße

Ehemaliger Schlachthof

Beurteilung der Kontamination

Orientierende Voruntersuchungen zur Gefährdungsabschätzung (1. Stufe)

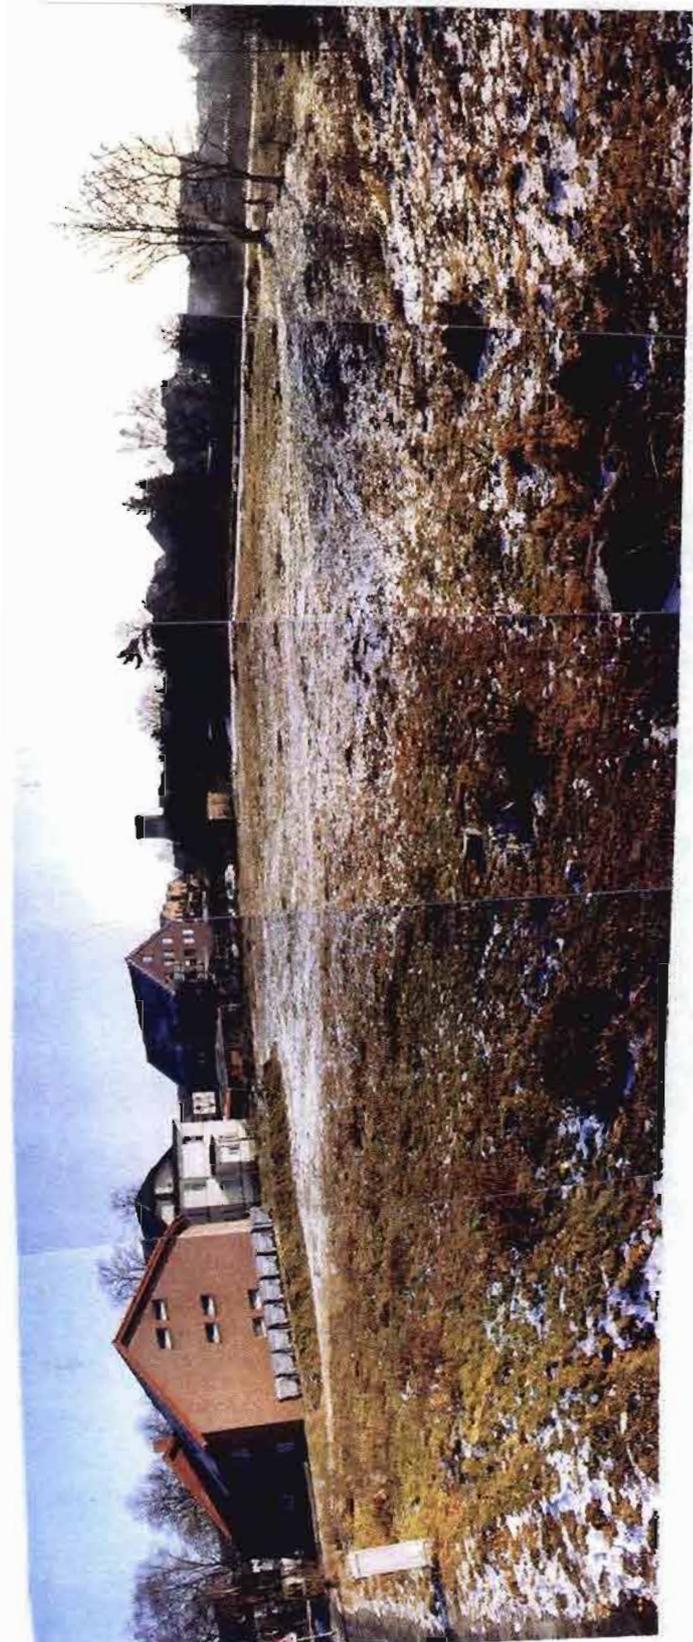
Schlachthofgelände von der ehemaligen Einfahrt Stadionstraße aus gesehen, weißes Haus
in der Mitte: ehemaliges Verwaltungsgebäude (Situation am 30. Januar 1996)

Die Situation des Grundstückes am 30. Januar 1996 ist auf der vorangegangenen fotografischen Abbildungen dargestellt.

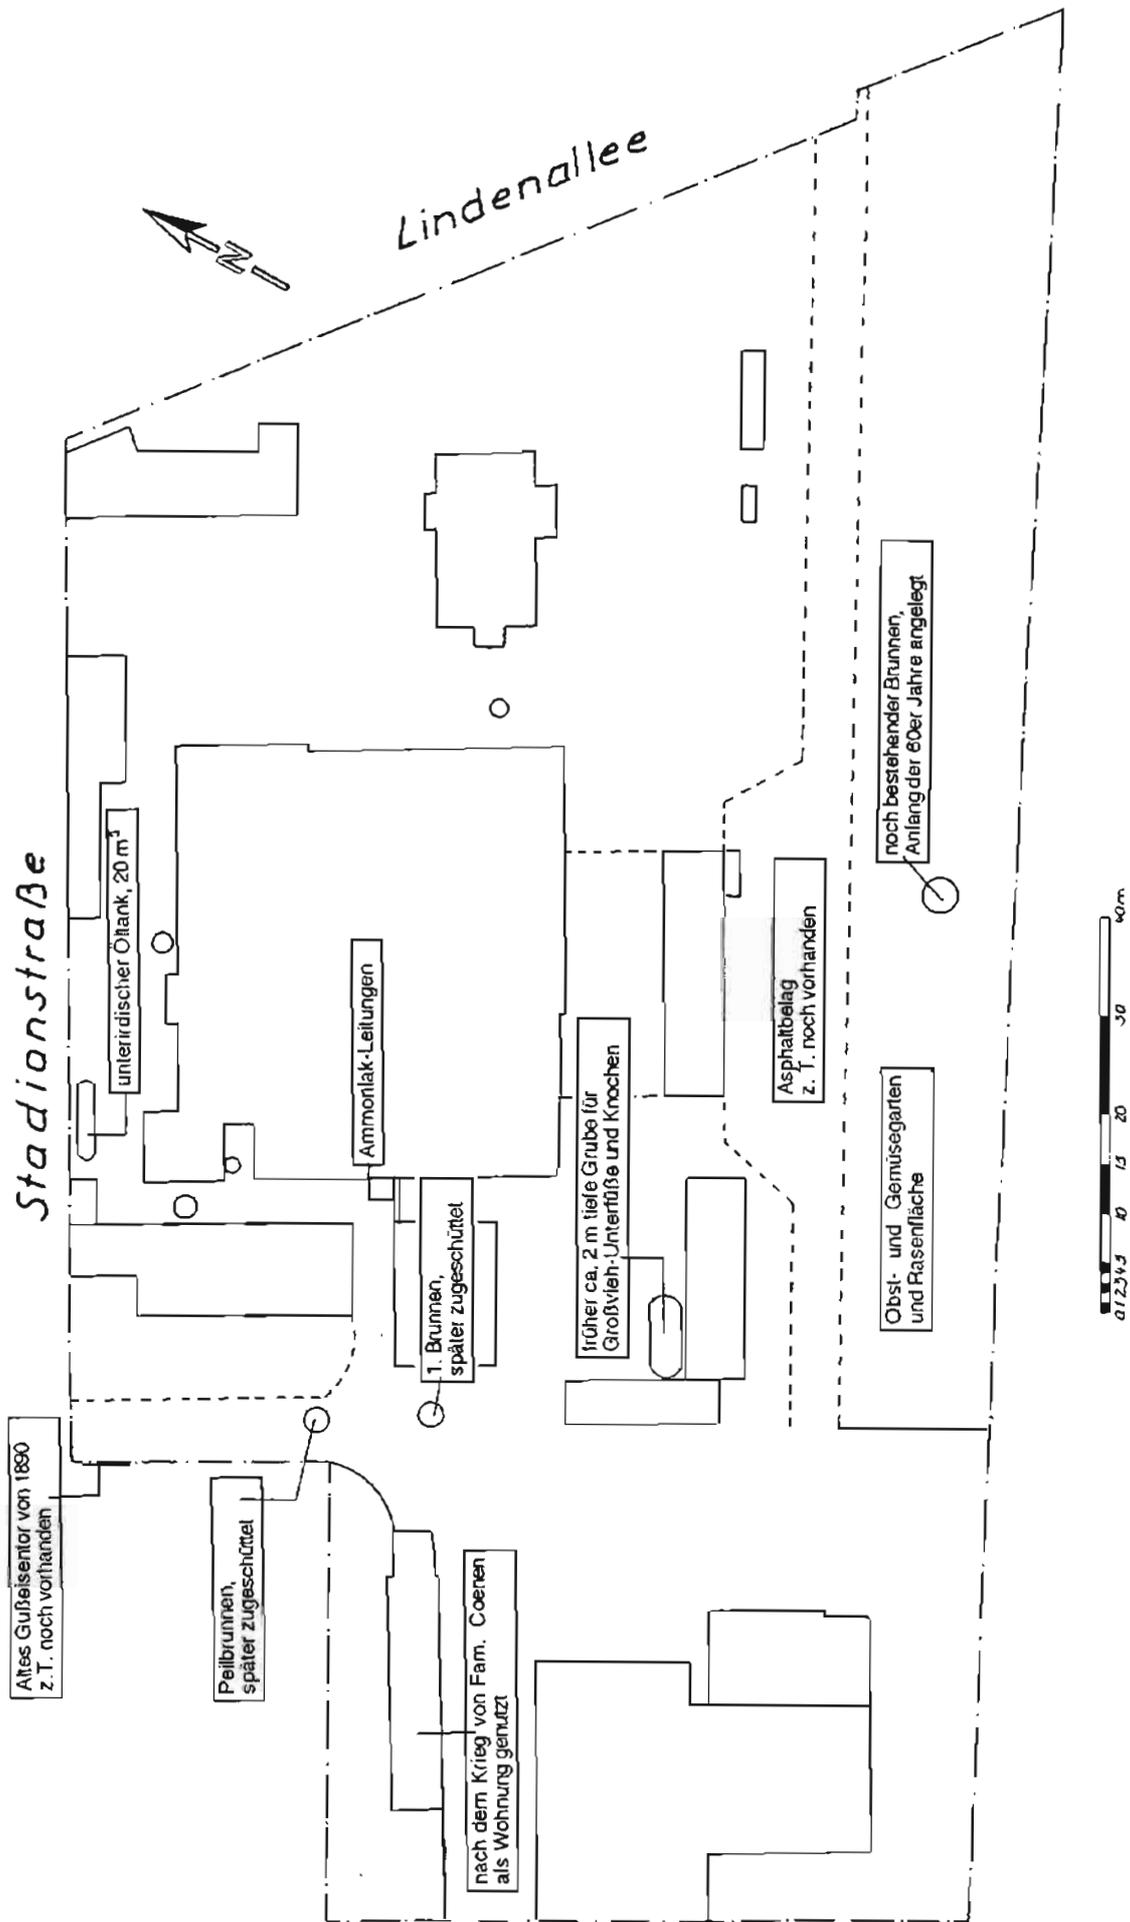
Lageplan des Schlachthofes mit Angaben von Herrn Coenen bei der Ortsbesichtigung am 14. August 1996

Nach Angaben von Herrn Coenen wurde der Brunnen auf dem Gelände in erster Linie für die Entnahme von Kühlwasser sowie Spülwasser genutzt, um auf die teurere Trinkwassernutzung für diese Zwecke verzichten zu können. Die Unterwasserpumpe des Brunnens war in einer Tiefe von etwa 50 m unter Gelände eingebaut. Auf den allgemeinen Verdacht einer Kontamination von Milzbrandregnern angesprochen, war Herr Coenen kein Befall eines Schlachttieres mit Milzbrandregnern bekannt. Er erinnert nur Fälle von Maul- und Klauenseuche und Tuberkulosen in seiner Amtszeit. Zum Ende des Zweiten Weltkrieges wurden nach Angaben von Herrn Coenen die Gebäude als Reparaturhalle und Lagerräume von den englischen Truppen genutzt. Nach dem Ende des Krieges und dem Abzug der Truppen waren dort noch alte Panzer sowie Holzkisten mit englischen Uniformen und mit Pistolen (0/8) vorgefunden worden.

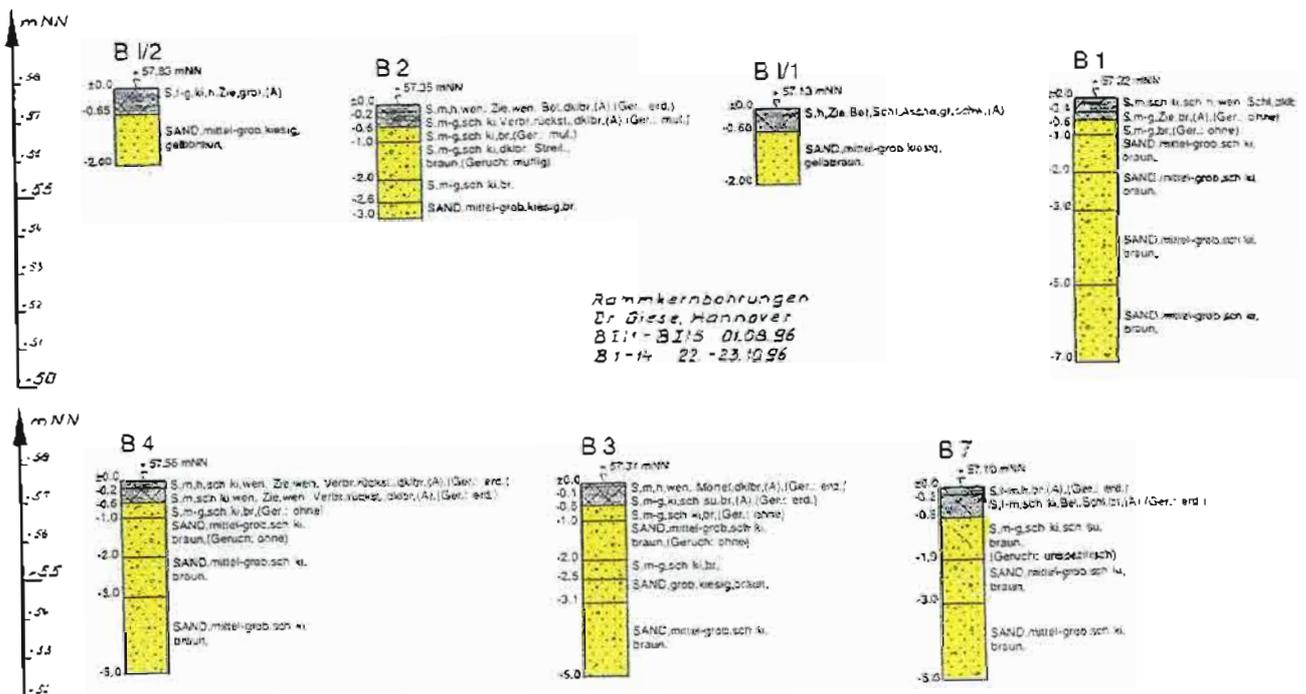
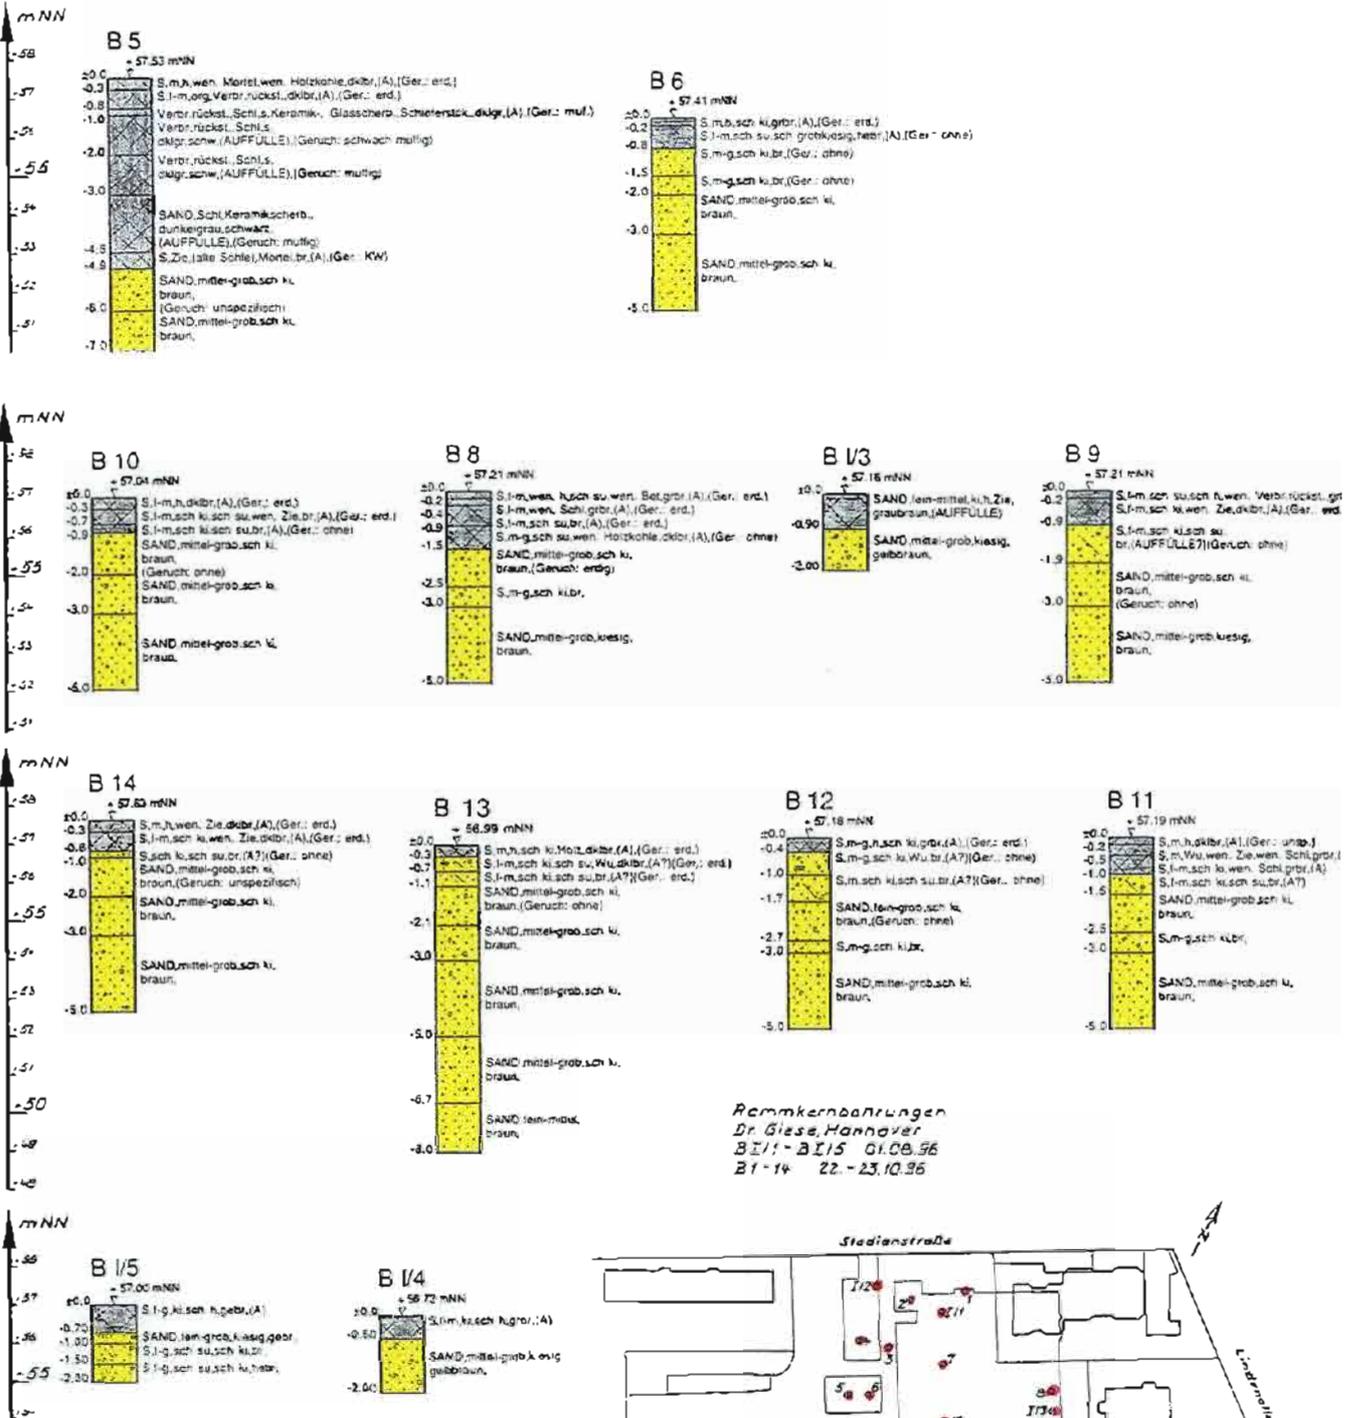
Bodenprofile der Rammkernbohrungen (August u. Oktober 1996)

Bodenprofile und Lageplan (August u. Oktober 1996)

Daraus ist zu erkennen, daß unter einer 0,3 bis 1,0 m mächtigen Deckschicht von Auffülle (in den Profilen grau gekennzeichnet) Sand (gelb) ansteht, der bis zur Endtiefe der Aufschlüsse nicht durchörtert wurde. In Bohrung B 5 wurde bis 4,9 m unter Geländeoberkante Auffülle erbohrt. Hier wurde vermutlich ein alter Schacht bzw. eine alte Verbrennungsgrube erkundet. Bei dem in den Bohrungen B 9 und B 11 bis B 14 als Auffülle mit Fragezeichen angesprochenen schwach kiesigen Sand könnte es sich um Verfüllmaterial handeln, welches während der Abbrucharbeiten zum Wiederverfüllen von Gruben dort eingebaut worden ist.

In den aufgefüllten Bodenschichten wurden als Bestandteile neben kiesigem, in der obersten Schicht meist humosem Sand, Ziegel, Beton, Verbrennungsrückstände, Schlacke und z. T. Holzkohle sowie Keramik- und Glasscherben angetroffen.

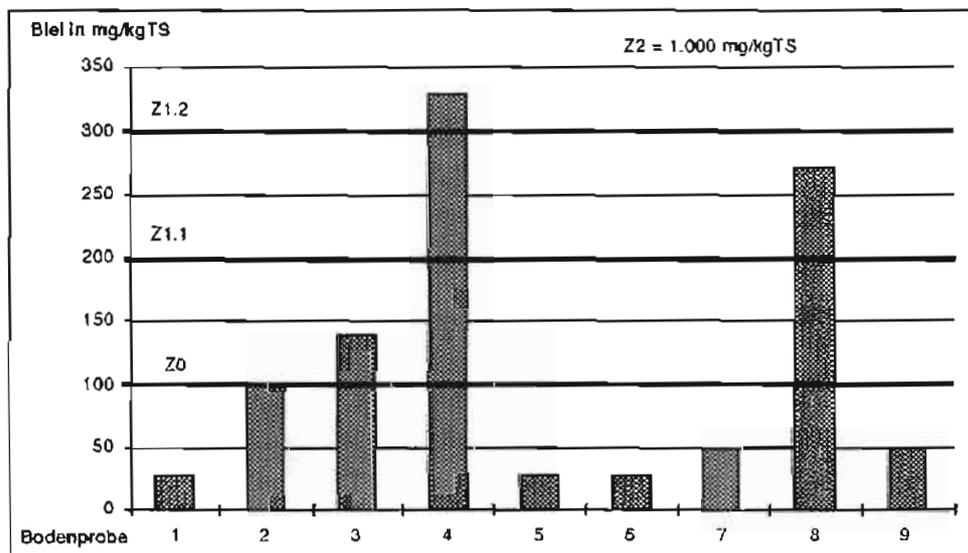
Erhöhte Bleigehalte, mit bis zu 320 mg/kg TS auch oberhalb des Z1.2-Wertes, wurden in der untersuchten Auffülle nur in den Proben 3, 4 und 8 festgestellt. Wie dem nachfolgenden Diagramm zu entnehmen ist, wird der Z2-Wert von keiner der untersuchten Proben überschritten.

Gehalte an Blei in der Trockensubstanz der Auffülle

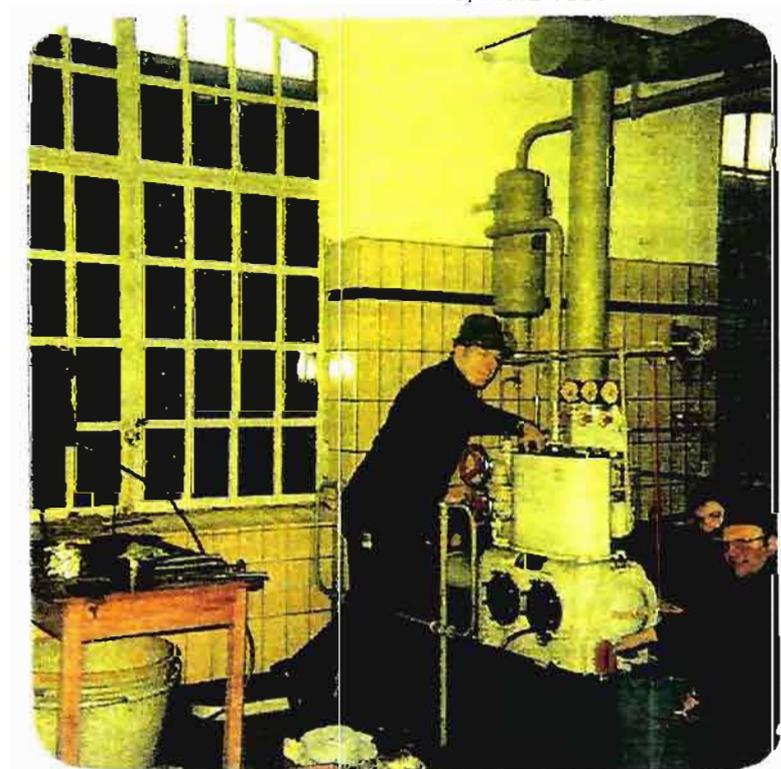
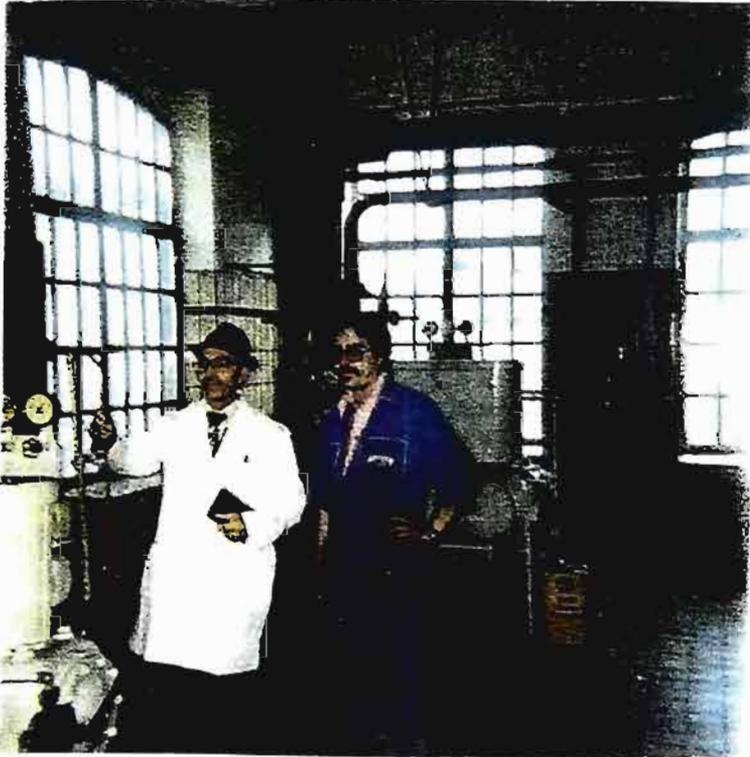
Maschinenhaus

1 ← Im Vordergrund Seuchenstall,
dahinter Häutelager, ca. 1951
2 → Im Vordergrund Seuchenstall
und davor Rohre für 1. Brunnen ge-
genüber Schlosserei, ca. 1951
3 → **Maschinenhaus**, Kältemaschi-
ne, März 1980

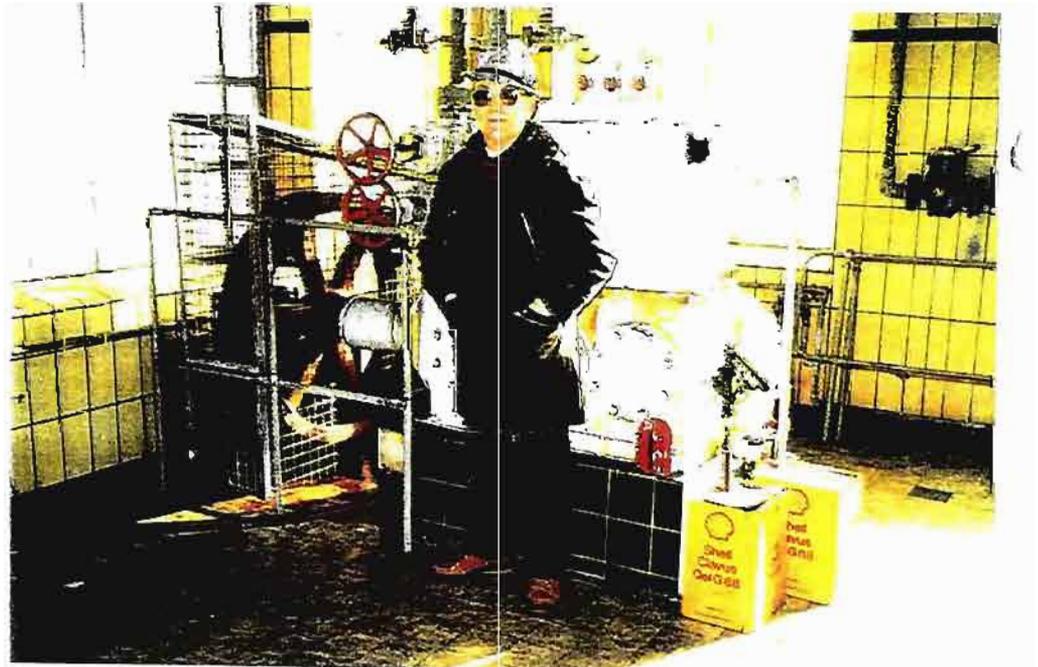
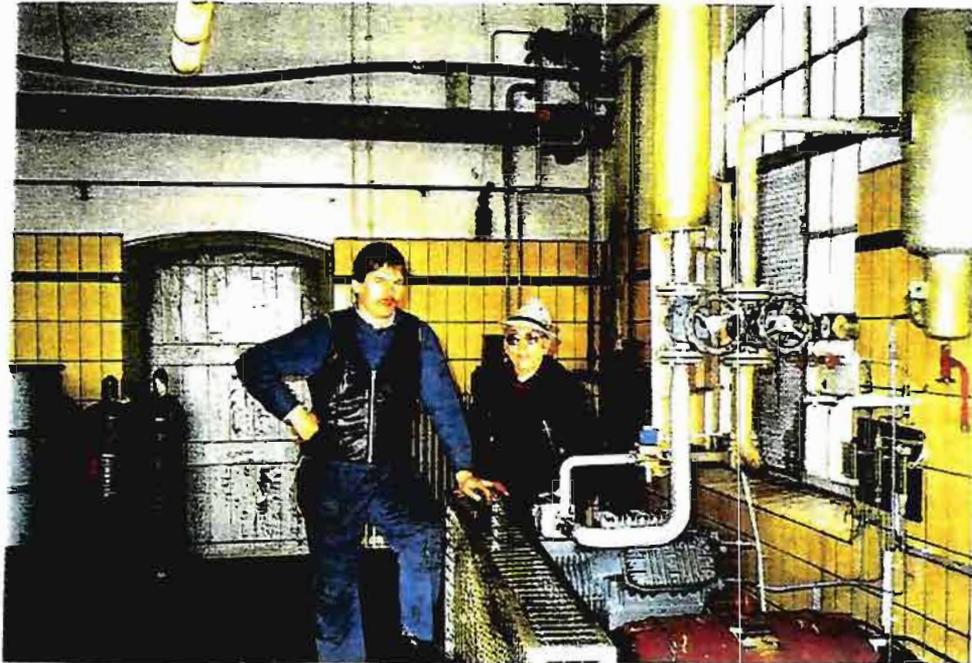
Maschinenhaus

4 ← Im Hintergrund Kältemaschine
mit Ammoniak-Leitungen zu den
Kühlhäusern, November 1982
5 → Kältemaschine, März 1987

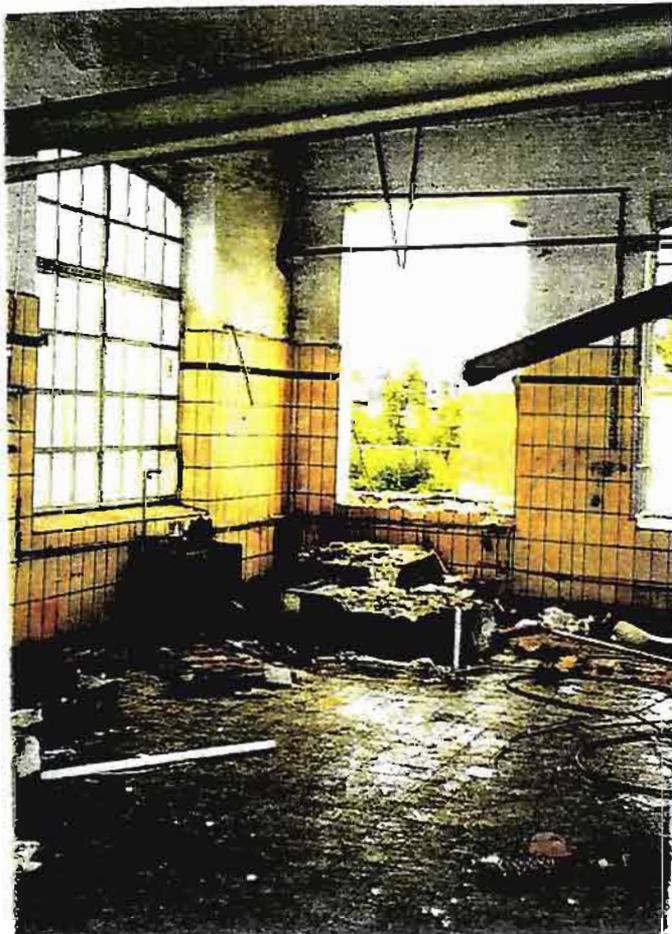
8 → Standort Kältemaschine, im Hintergrund Darmverarbeitung, vermutl. Sept. 1987

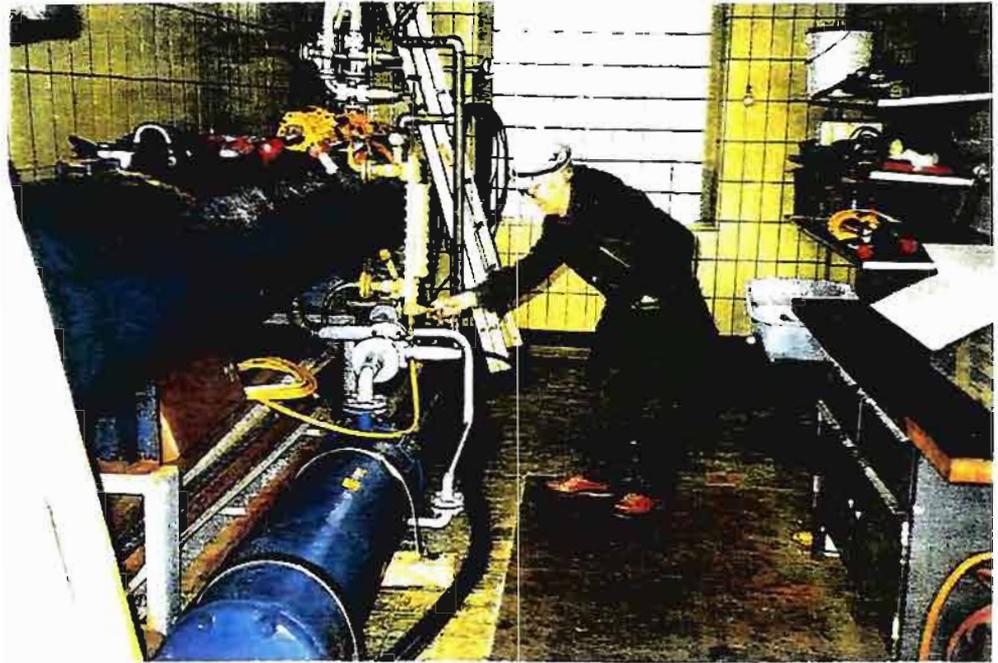
9 ← Standort Kälteanlage, oben Ammoniak-Leitungen, vermutl. Sept. 1987

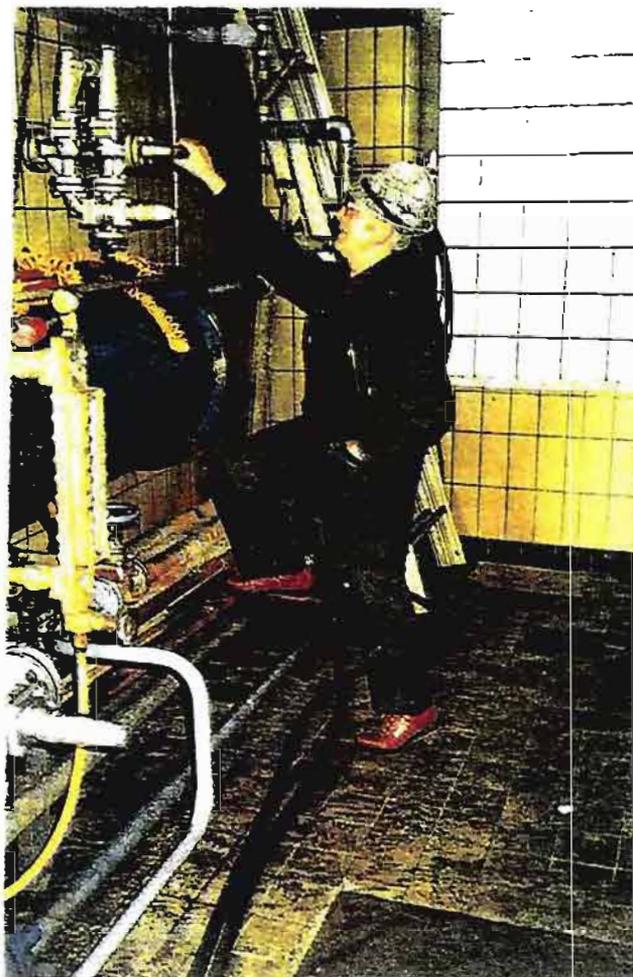
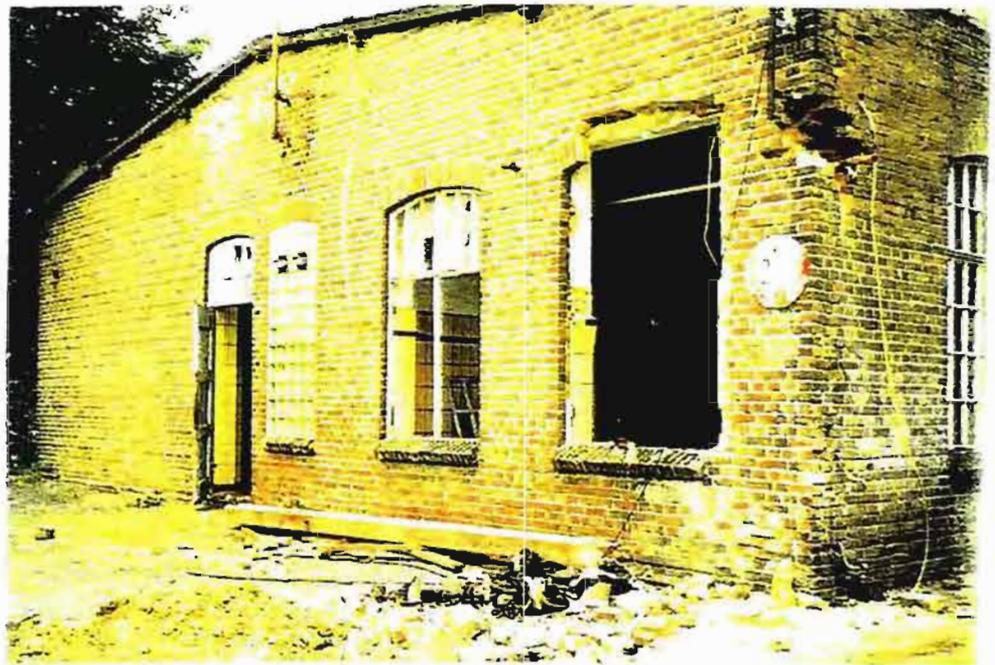
10 → Ammoniak-Sammler, Kondensator, Eisgenerator, März 1987
11 ← Kälteanlage, März 1987

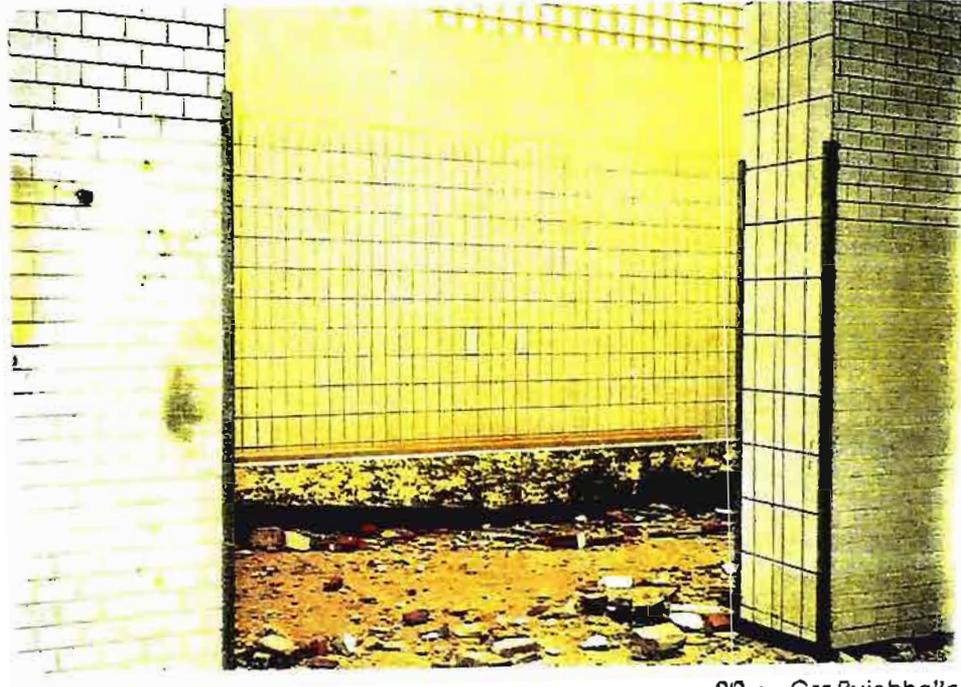
20 ← Großviehhalle, Tötebucht, Blut-
auffangbecken, vermutl. Sept. 1987
21 → Im Hintergrund links: Seuchen-
stall, Überdachung, rechts: Eingang
zur Tötebucht Großviehhalle, vermutl.
Sept. 1987

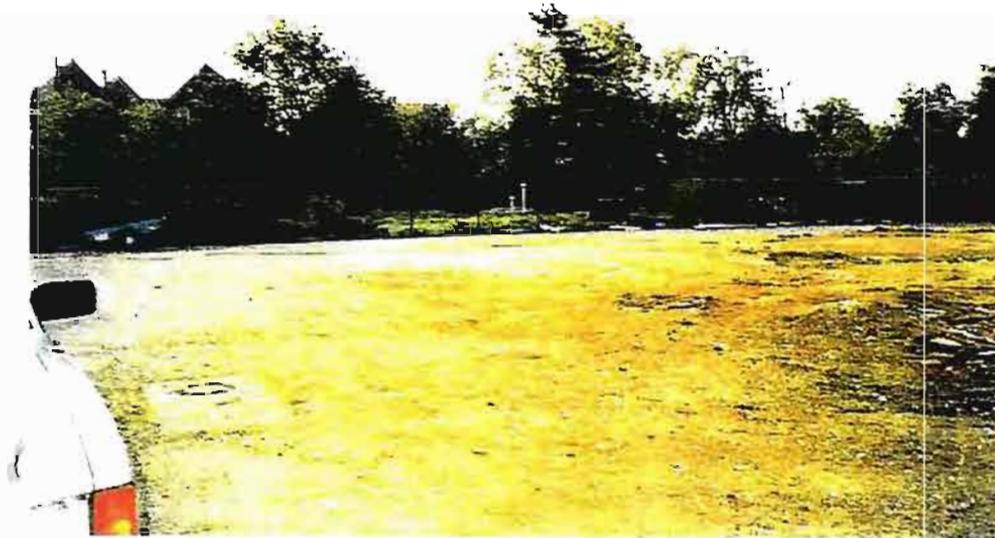
37
Im Hintergrund (Bildmitte): alter Brunnen in Garten- und Rasenfläche, Oktober 1987

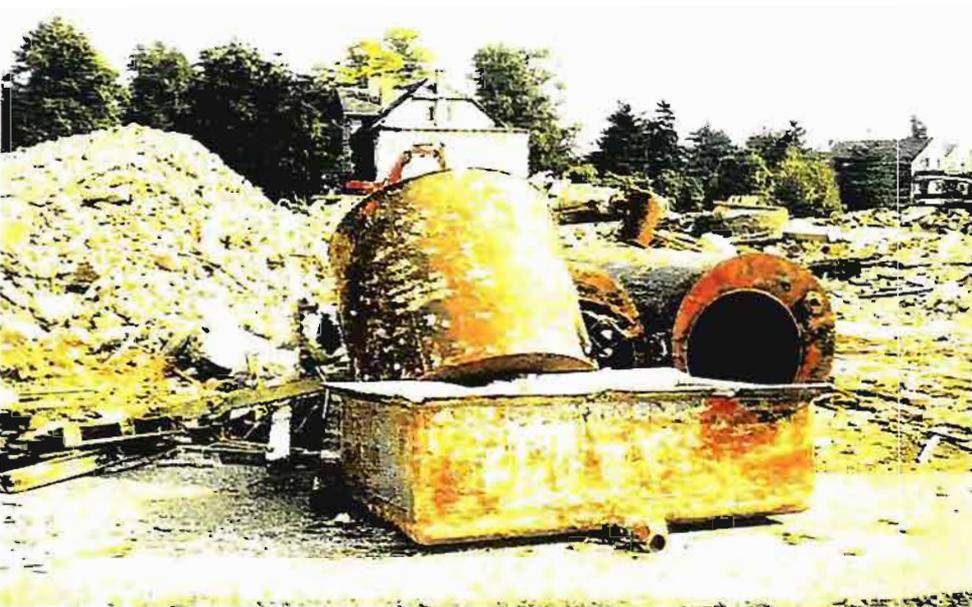
4 4
Abzug vom Kesselhaus (im Contain-
ner), hinten: Verwaltung und altes
Wohnhaus Dr. Quernhorst, Oktober
1987

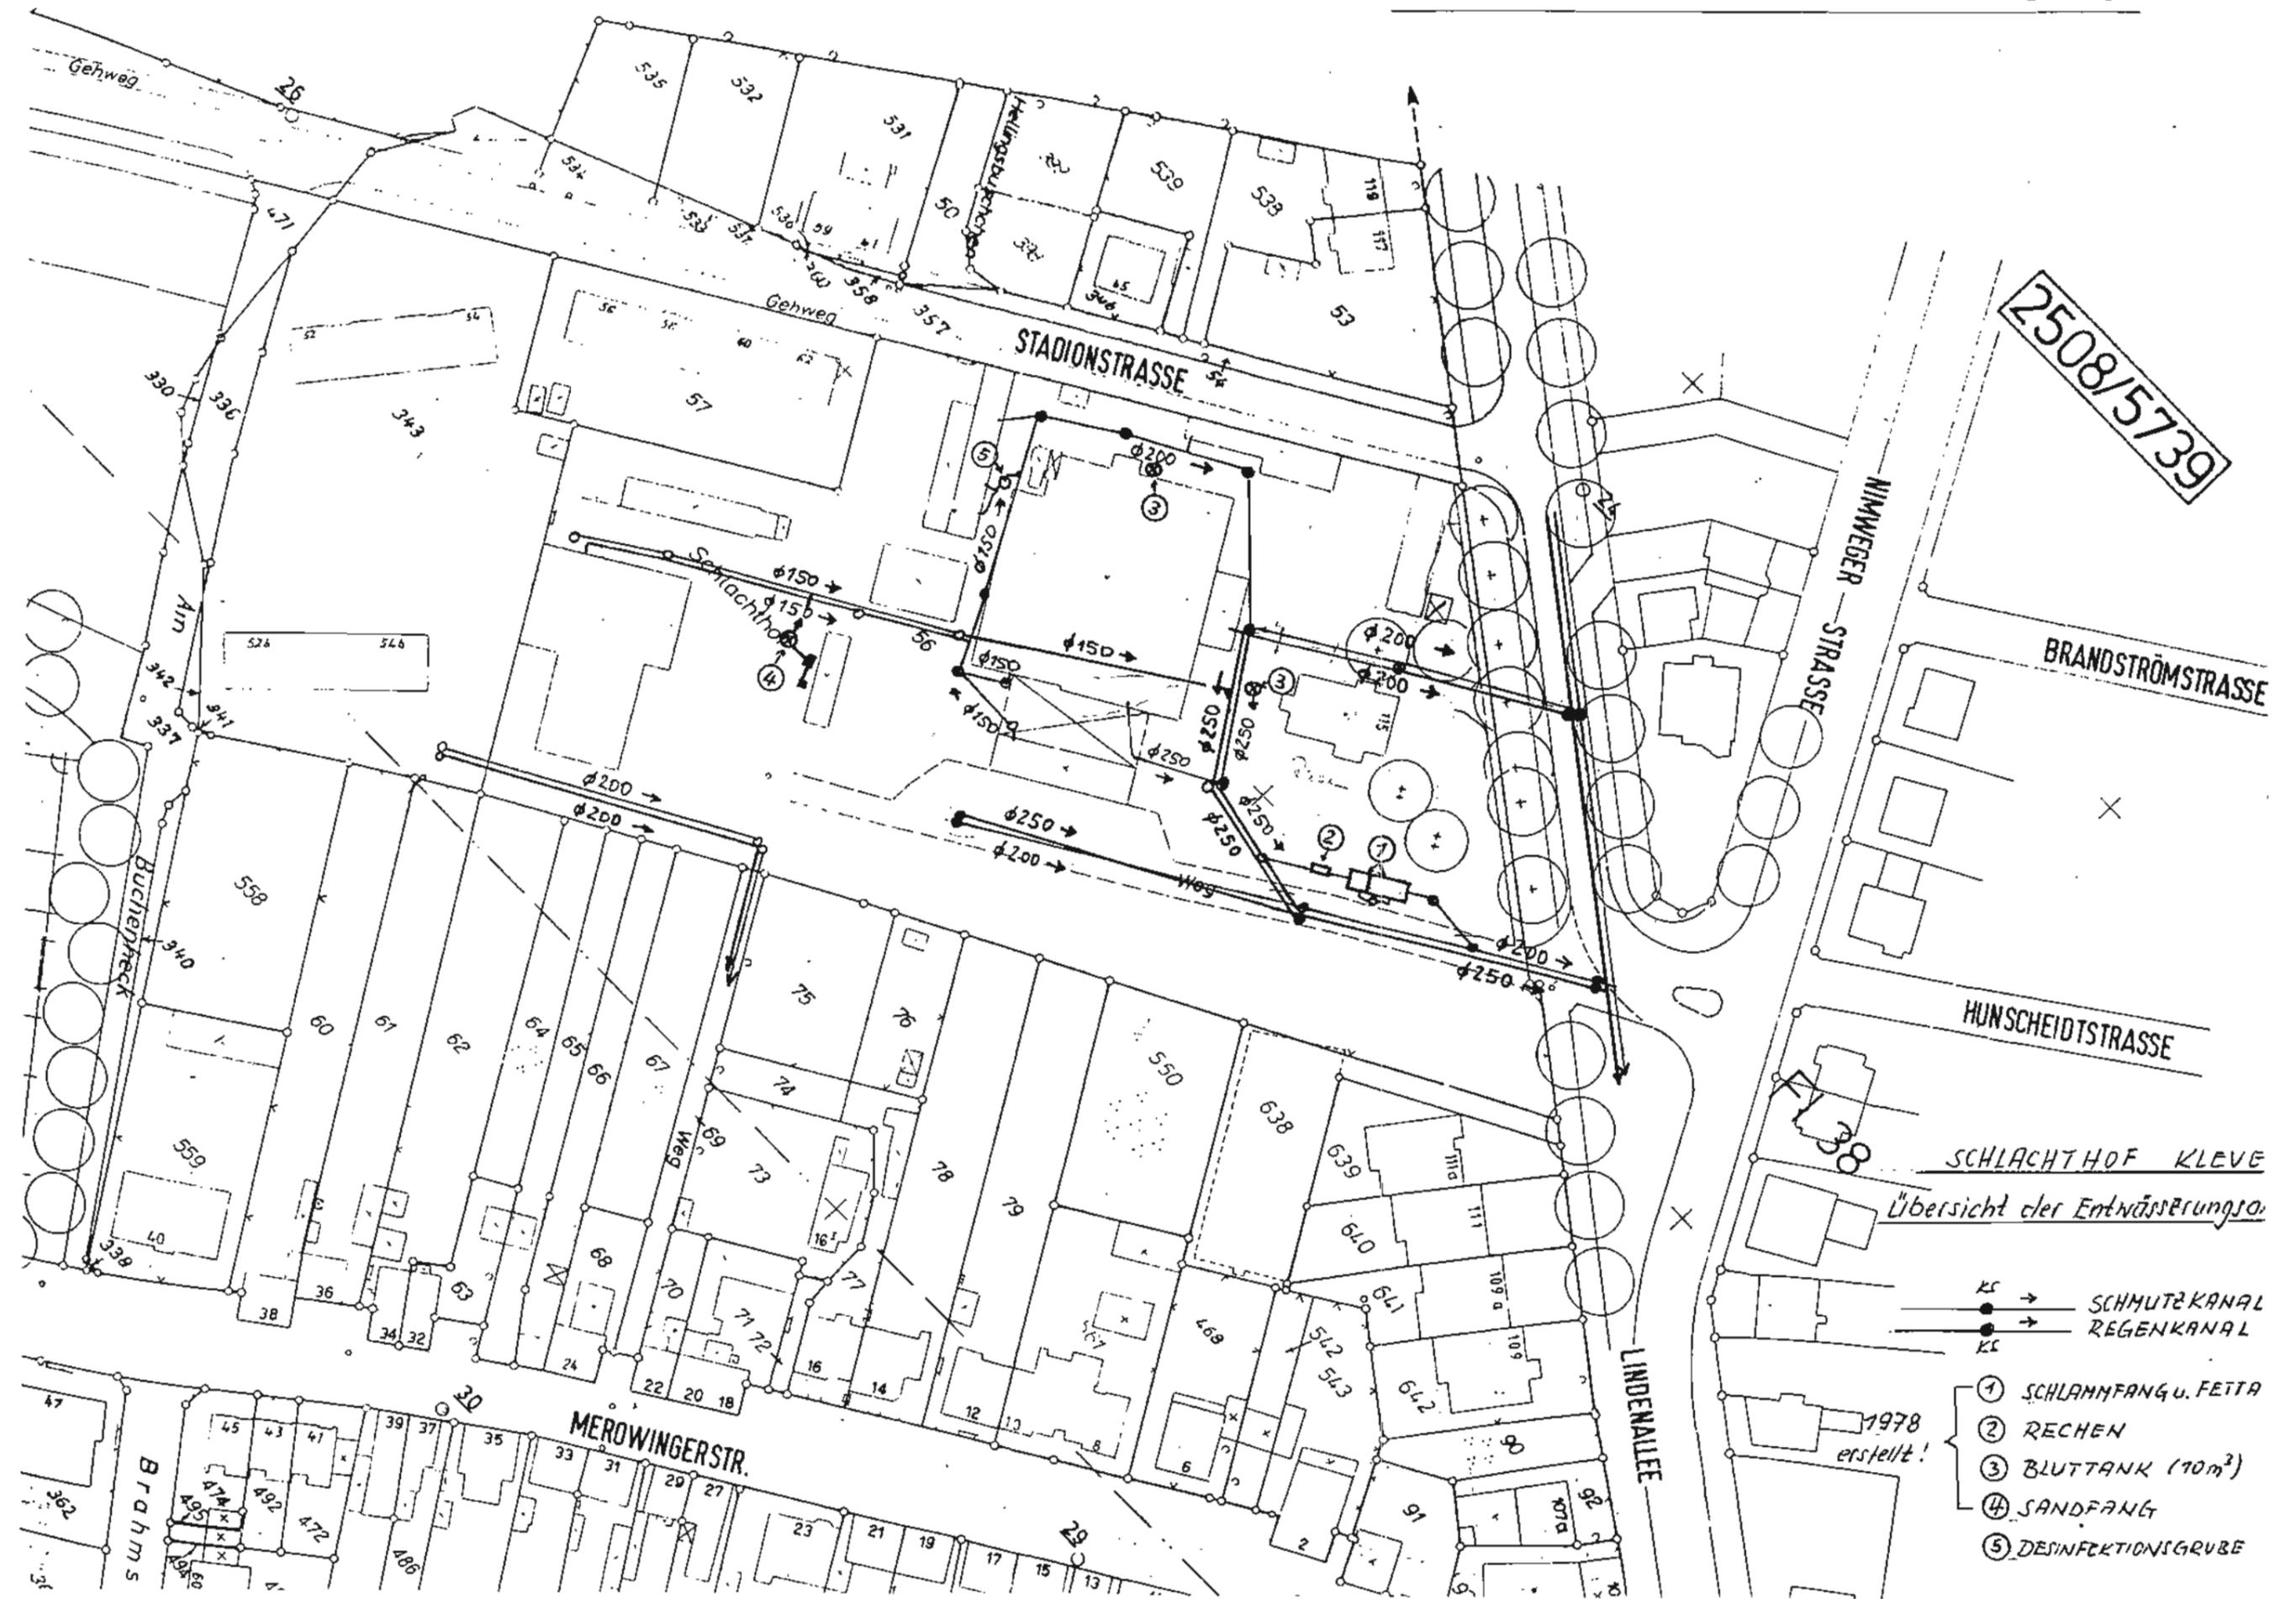
SCHLACHTHOF KLEVE
Übersicht der Entwässerungsanl.

- KS → SCHMUTZKANAL
 - RS → REGENKANAL
 - ① SCHLAMMFANG u. FETTA
 - ② RECHEN
 - ③ BLUTTANK (10m³)
 - ④ SANDFANG
 - ⑤ DESINFIZIERUNGSGRUBE
- 1978 erstellt!

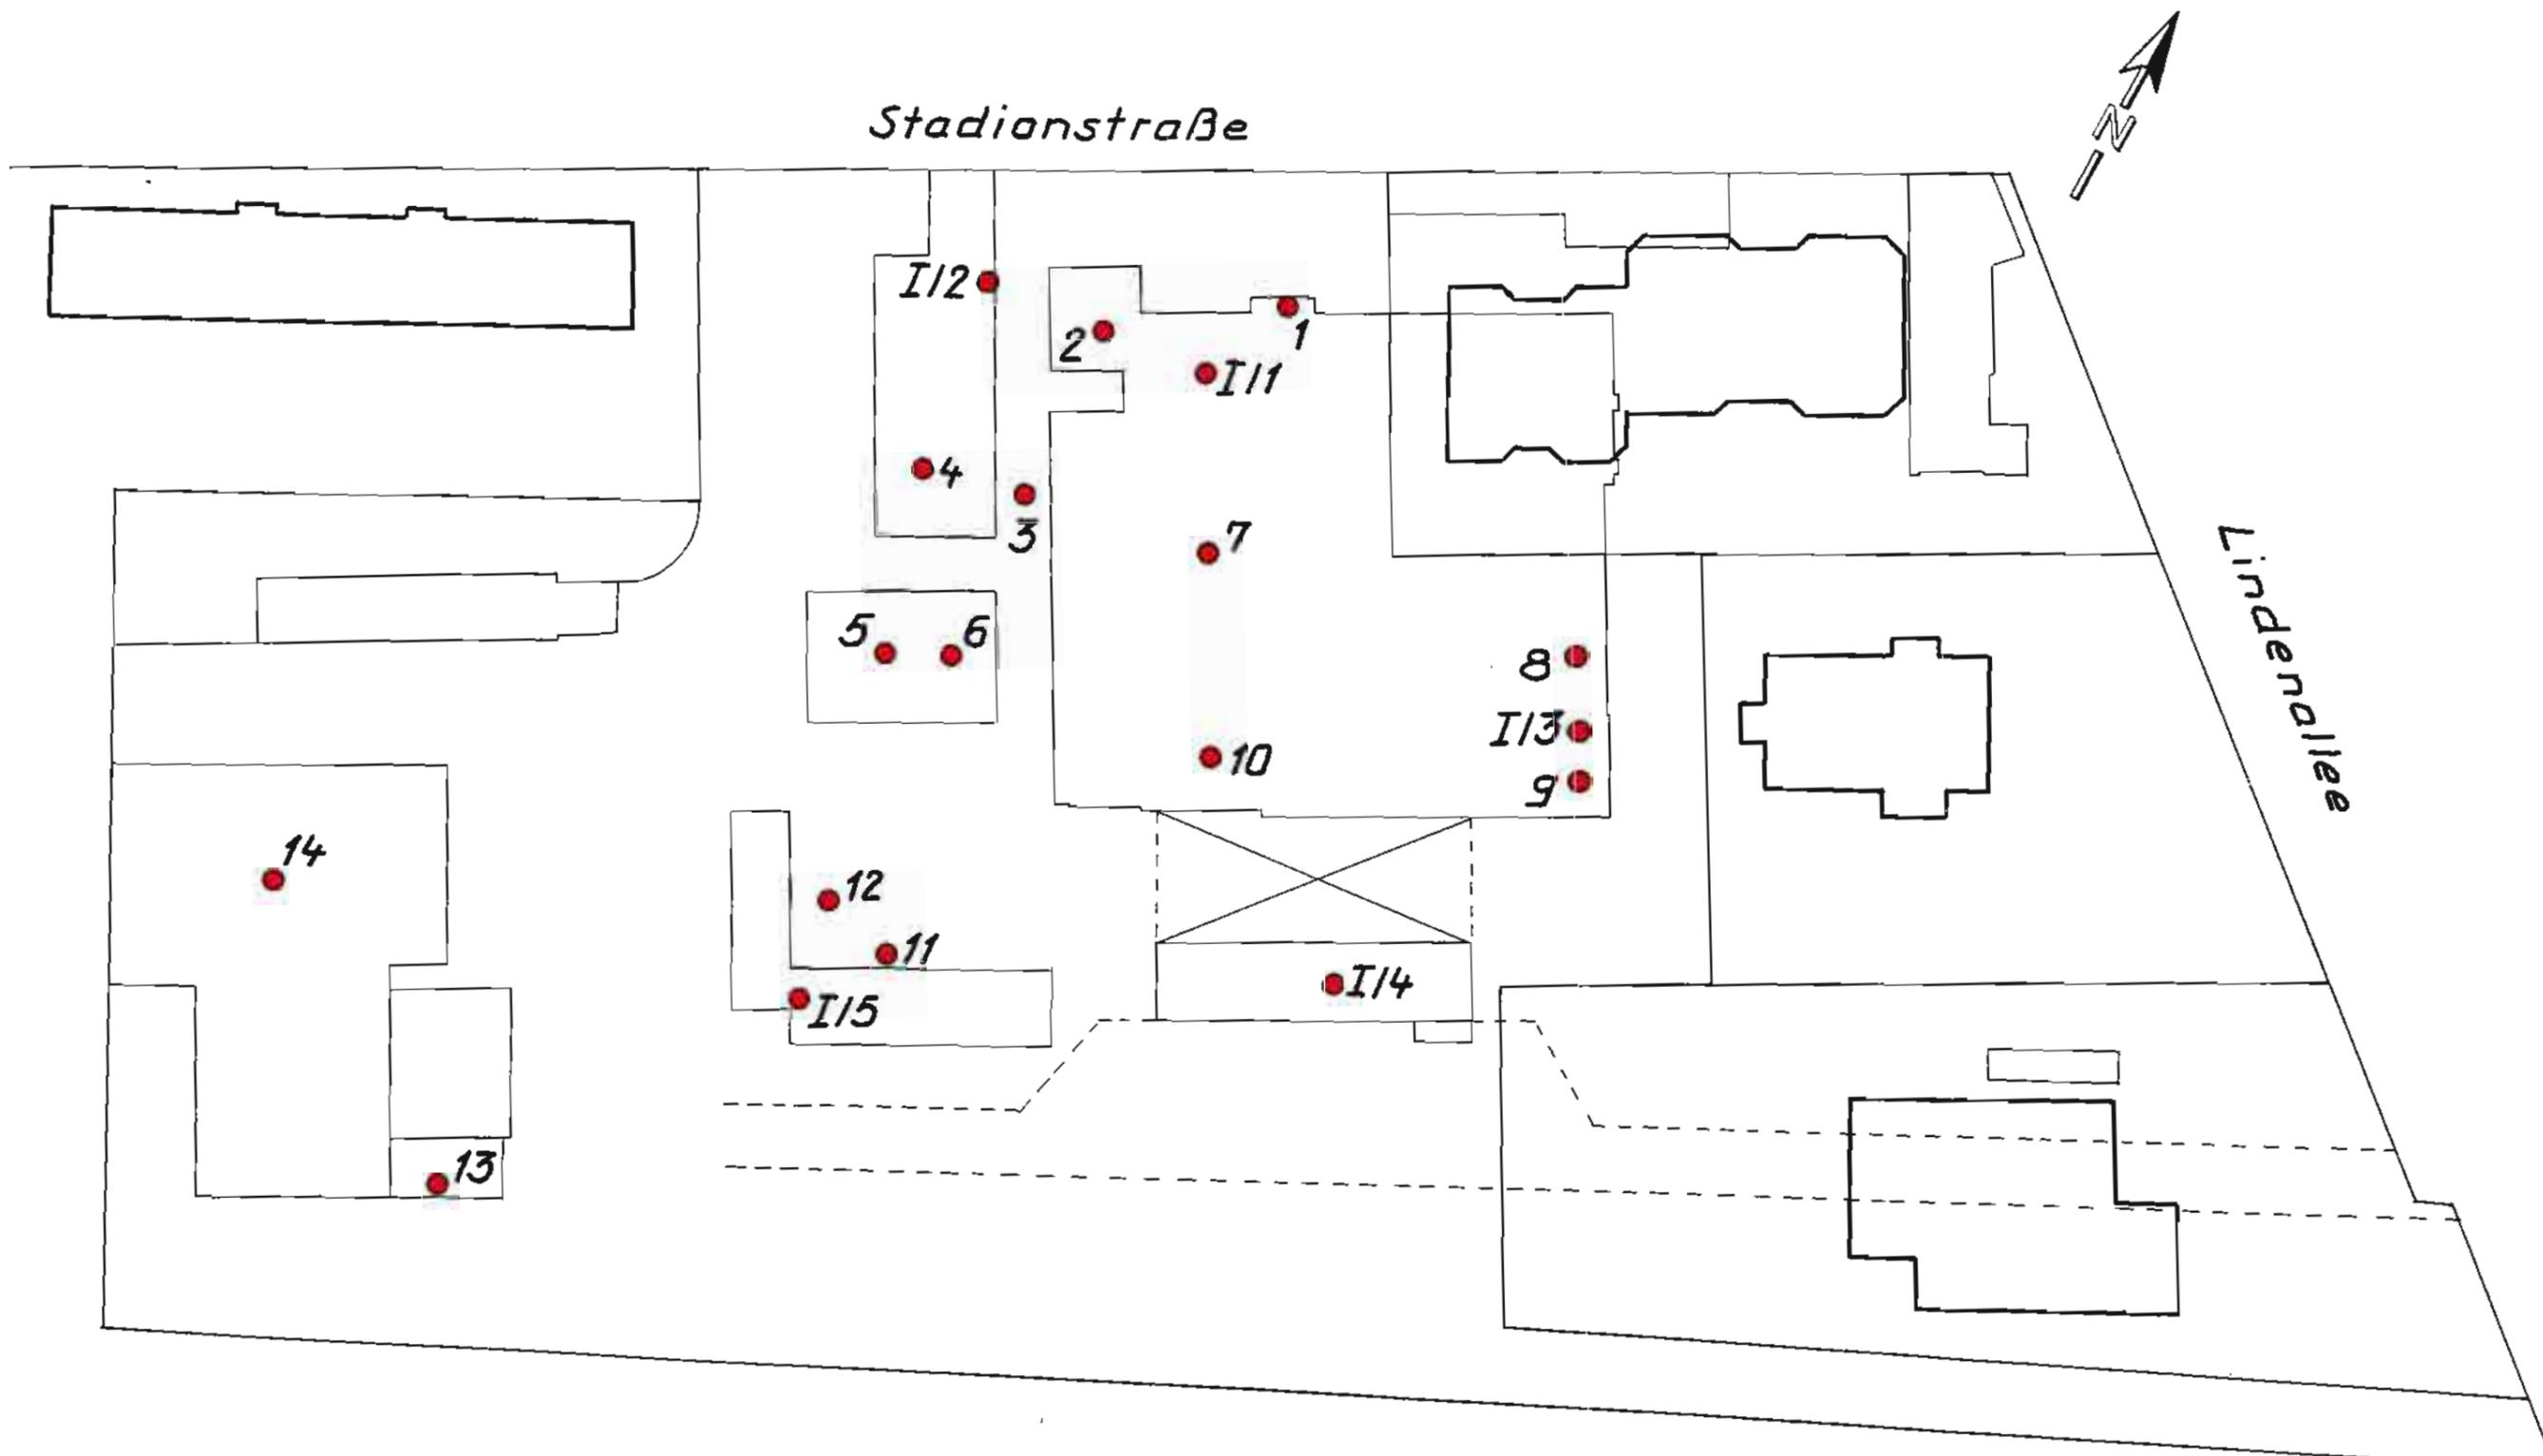
DR.-ING. HORST G. GIESE ERDBAULABORATORIUM HANNOVER <small>Nordfelder Reihe 23 · 30159 Hannover · Tel.: 0511 - 1612871 Fax: 1612875</small>		
Kleve Lindenallee, Schlachthof		
Bodenerkundungen		
Lageplan	ra	Anl. 1.1.0

Rammkernbohrungen
Dr. Giese, Hannover
B I 1 - B I 5 01.08.96
B 1 - 14 22. - 23.10.96

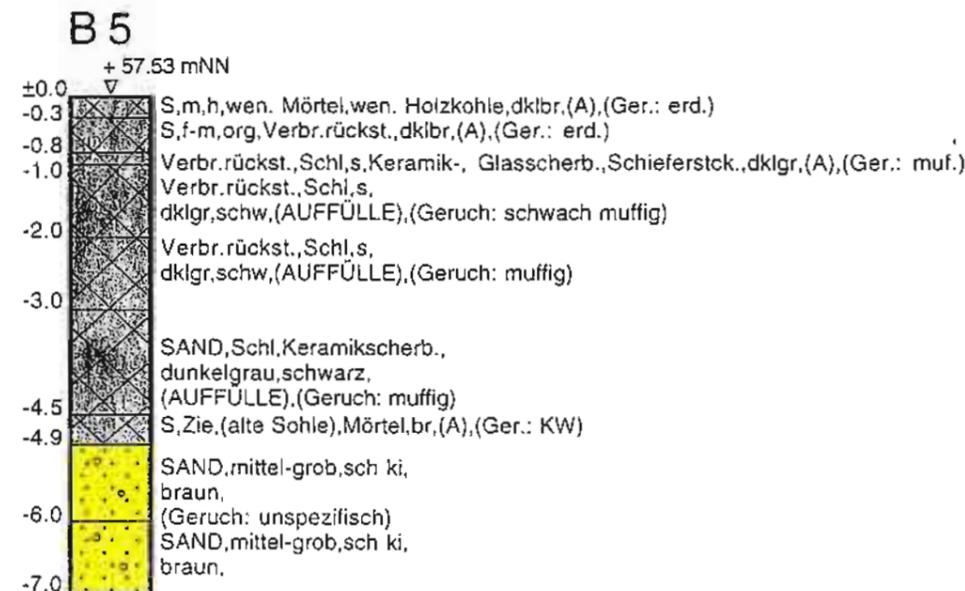
DR.-ING. HORST G. GIESE		
ERDBAULABORATORIUM HANNOVER		
<small>Nordfelder Reihe 23 - 30159 Hannover - Tel.: 0511 - 1612871 Fax: 1612875</small>		
Kleve		
Lindenallee, Schlachthof		
Bodenerkundungen		
Profile	ra	Anl. 1.1.1

Rammkernbohrungen
Dr. Giese, Hannover
BI11 - BI15 01.08.96
B1 - 14 22. - 23.10.96
