Kleve, Lindenallee / Stadionstraße

Ehemaliger Schlachthof

Beurteilung der Kontamination

Orientierende Voruntersuchungen zur Gefährdungsabschätzung (1. Stufe)

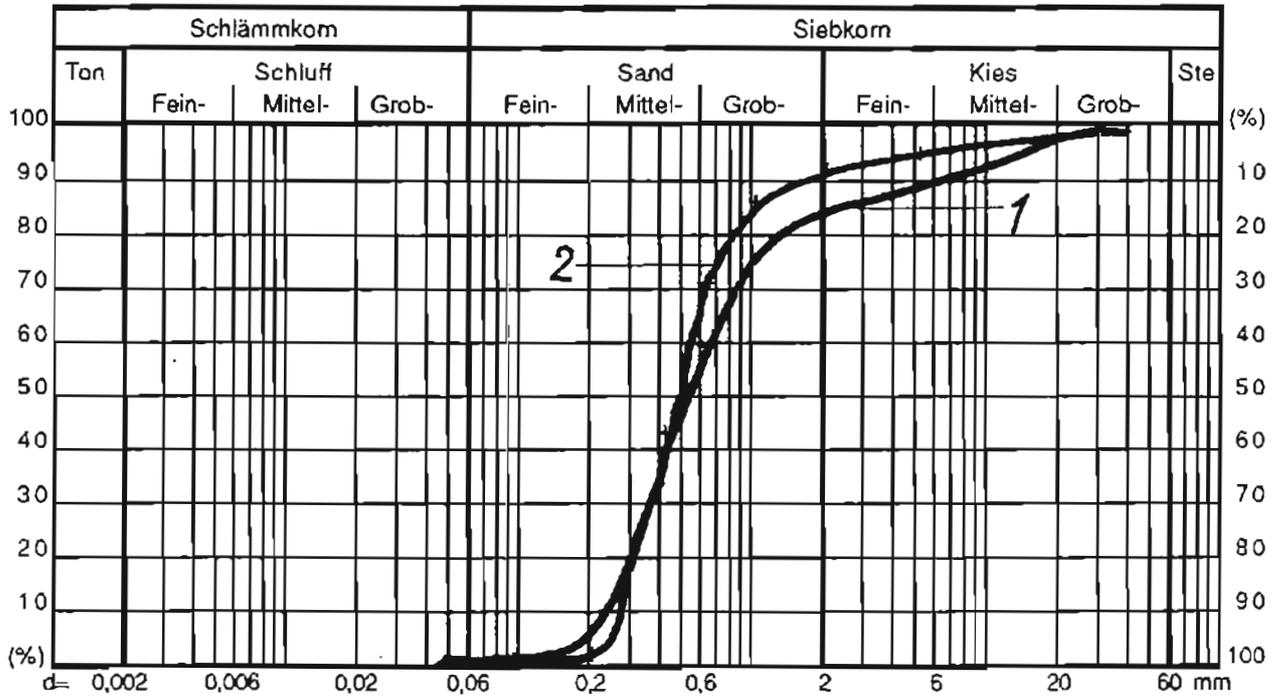
Nr	Bohrung	Tiefe	Bodenbezeichnung	Wassergehalt (%)
• 1	B 1	3.0 - 5.0	Sand, mittel-grob, kiesig, schwach feinsandig	
+ 2	B 2	2.0 - 2.6	Sand, mittel, grobs., schw. feins., schw. kiesig

Danach ist der anstehende Sand bodenmechanisch als mittel bis grob, schwach feinsandig und schwach kiesig anzusprechen.

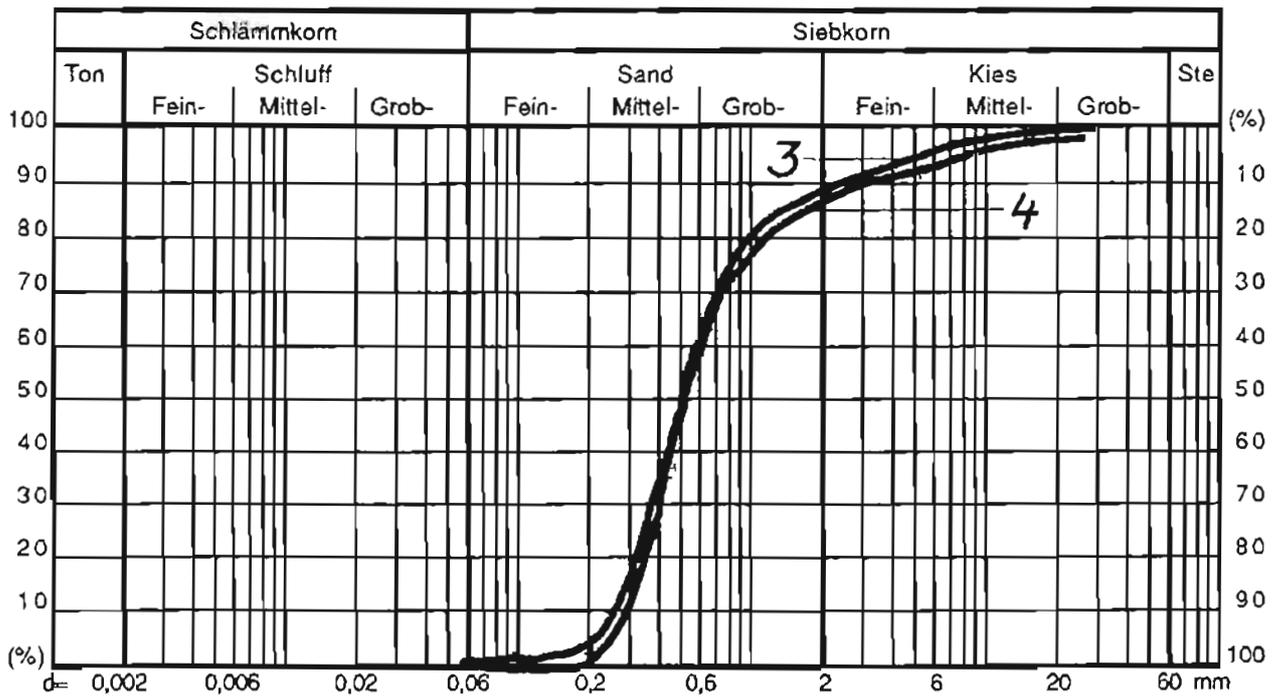
Nr	Bohrung	Tiefe	Bodenbezeichnung	Wassergehalt (%)
• 3	B 6	2.0 - 3.0	Sand, mittel, grobsandig, schwach kiesig	
+ 4	B 7	1.9 - 3.0	Sand, mittel, grobsandig, schwach kiesig

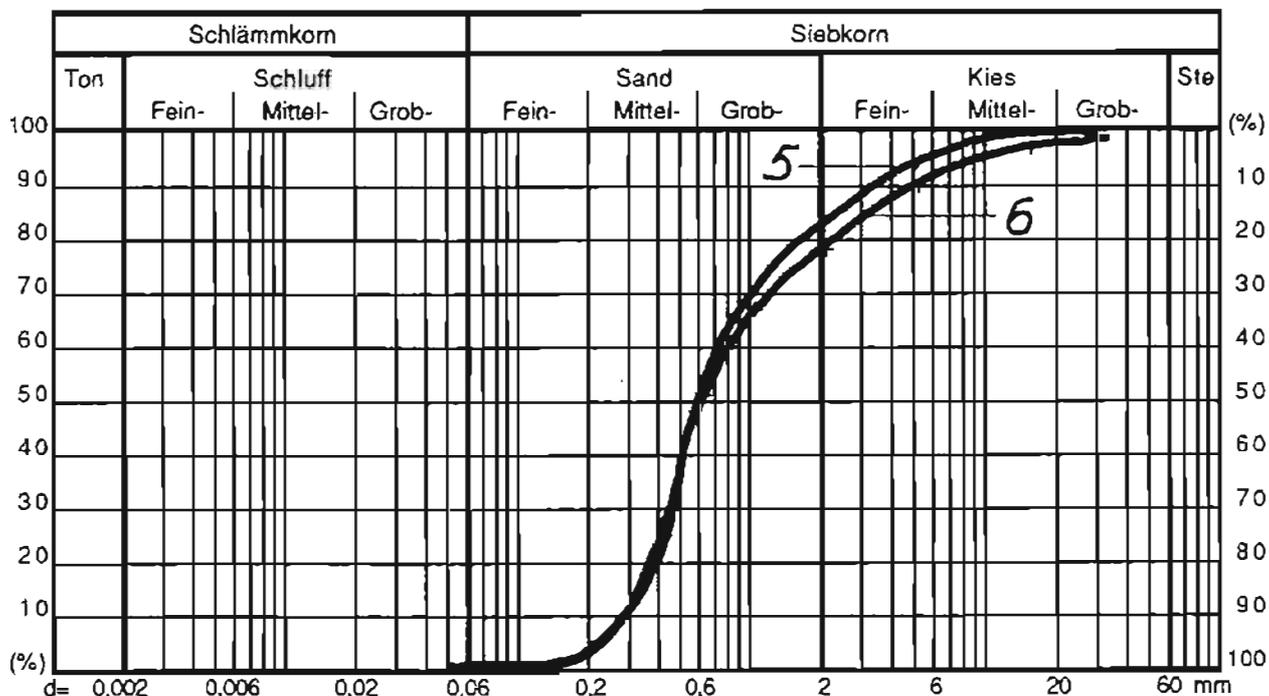
Nr	Bohrung	Tiefe	Bodenbezeichnung	Wassergehalt (%)
• 5	B 10	3.0 - 5.0	Sand, mittel-grob, kiesig, schw. feinsandig	
+ 6	B 13	5.0 - 6.7	Sand, mittel-grob, kiesig, schw. feinsandig

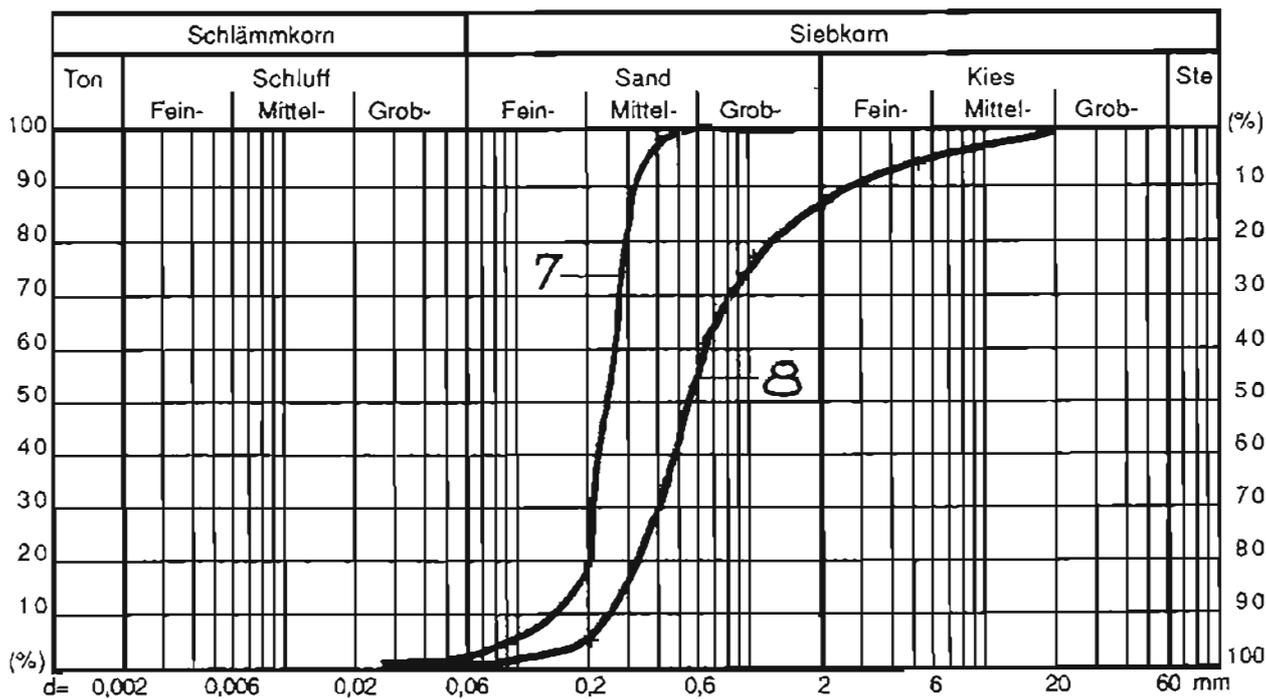
Nr	Bohrung	Tiefe	Bodenbezeichnung	Wassergehalt (%)
• 7	B 13	6.7 - 8.0	Sand, mittel, feinsandig	
+ 8	B 14	2.0 - 3.0	Sand, mittel-grob, schw. kiesig, schw. feinsandig
