**Baugrunduntersuchung und
Orientierende umwelttechnische Untersuchung:**
Erschließung am Stoppelberg, Reichswalde
47533 Kleve

Projekt-Nr.: 2023-136

Emmerich am Rhein, 30.06.2023

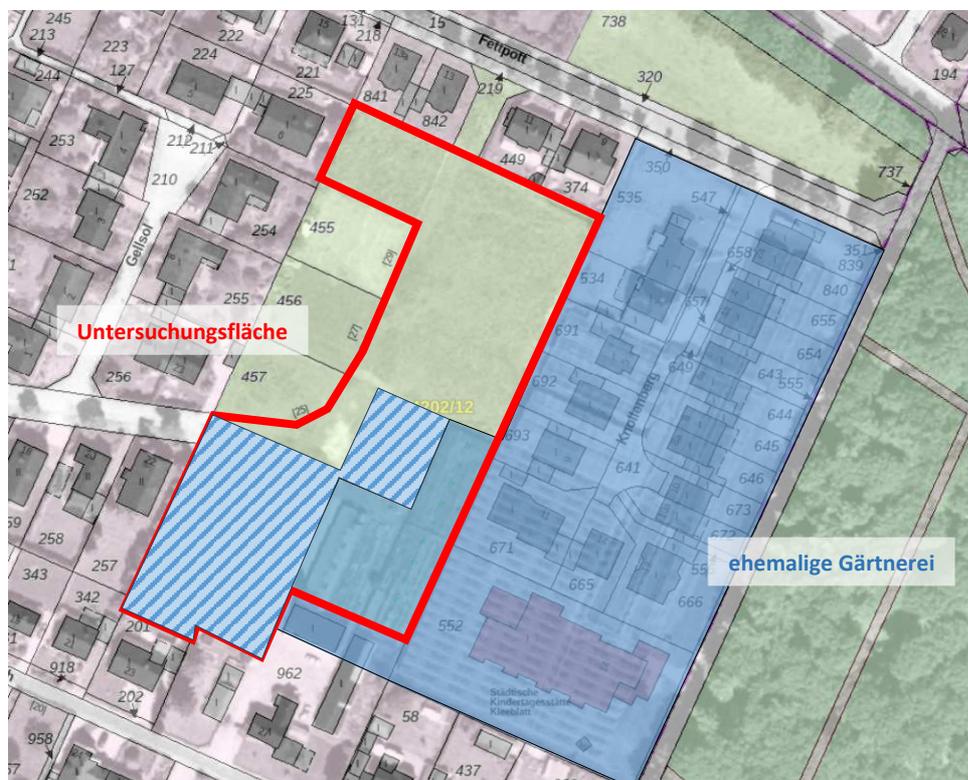
Abbildung 1: Blick auf die Untersuchungsfläche und der Lage der ehemaligen Gärtnerei (Amtliches Liegenschaftskatasterinformationssystem und Historische Digitale Orthophotos 1996-2021, Geobasisdaten NRW)

Im Bereich der zu untersuchenden Fläche befand sich ein Teil einer ehemaligen Gärtnerei. Ein wesentlicher Teil der ehemaligen Gärtnerei ist bereits rück- und neu bebaut worden. Diese Fläche schließt die Wohnbauten an der Straße *Knollenberg* und die Städtische Kindertagesstätte Kleeblatt, Buchholz 14, 47533 Kleve, ein. Die restlichen Flächen der Gärtnerei befinden sich im südlichen Bereich des neuen Erschließungsgebietes. Im übrigen Teil des Erschließungsgebietes befand sich eine Pferdekoppel, die zum Zeitpunkt der Untersuchungen in Parzellen aufgeteilt war. Im Zuge der Erschließung ist die Fläche vollends rückzubauen.

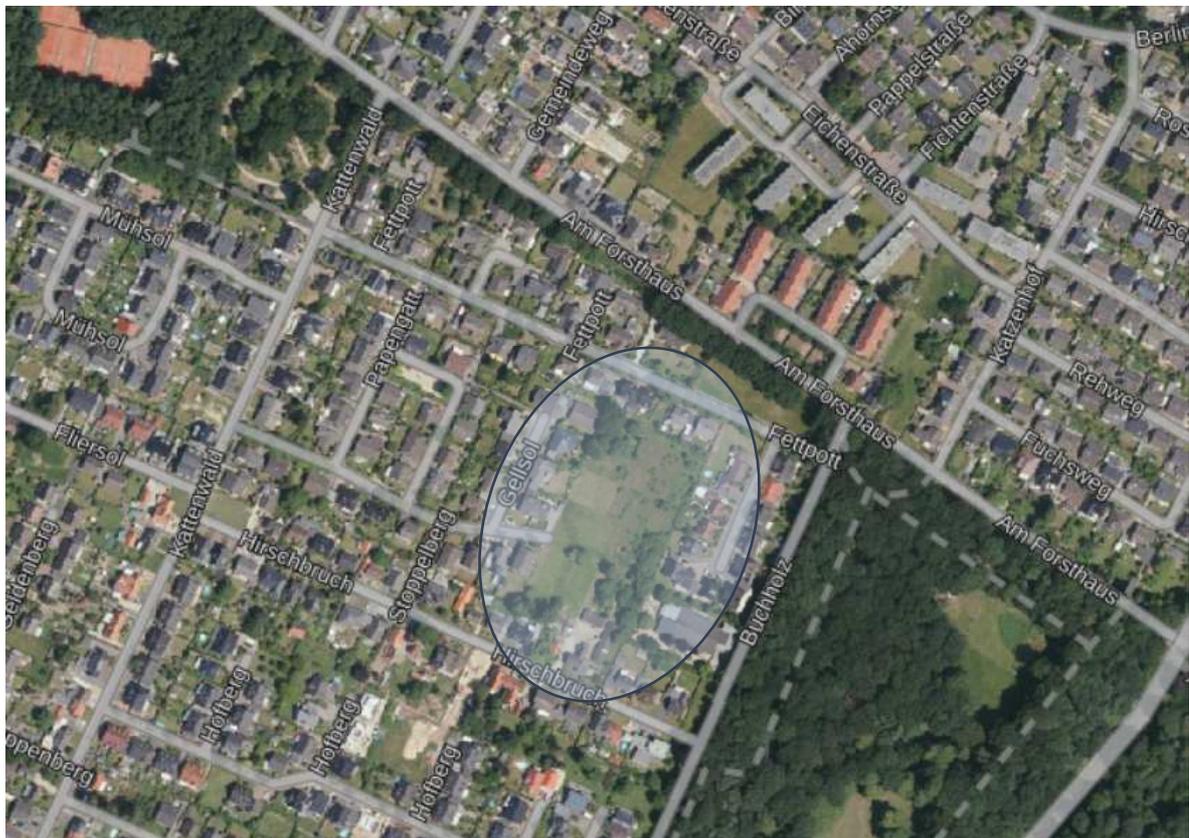
Abbildung 2: Blick auf die Untersuchungsfläche im Luftbild (Digitales Orthophoto 2018, Geobasisdaten NRW)

Die zu untersuchende Fläche war zum Zeitpunkt der Untersuchungen nicht gänzlich rückgebaut. Im südlichen Bereich befanden sich außerhalb der zu untersuchenden Fläche Reste eines Kellergeschosses. Zudem lagerten dort rückgebaute Baumaterialien der ehemaligen Gärtnerei, welche bis zur geplanten Baugebungsfläche reichten. Im Bereich der zu untersuchenden Fläche

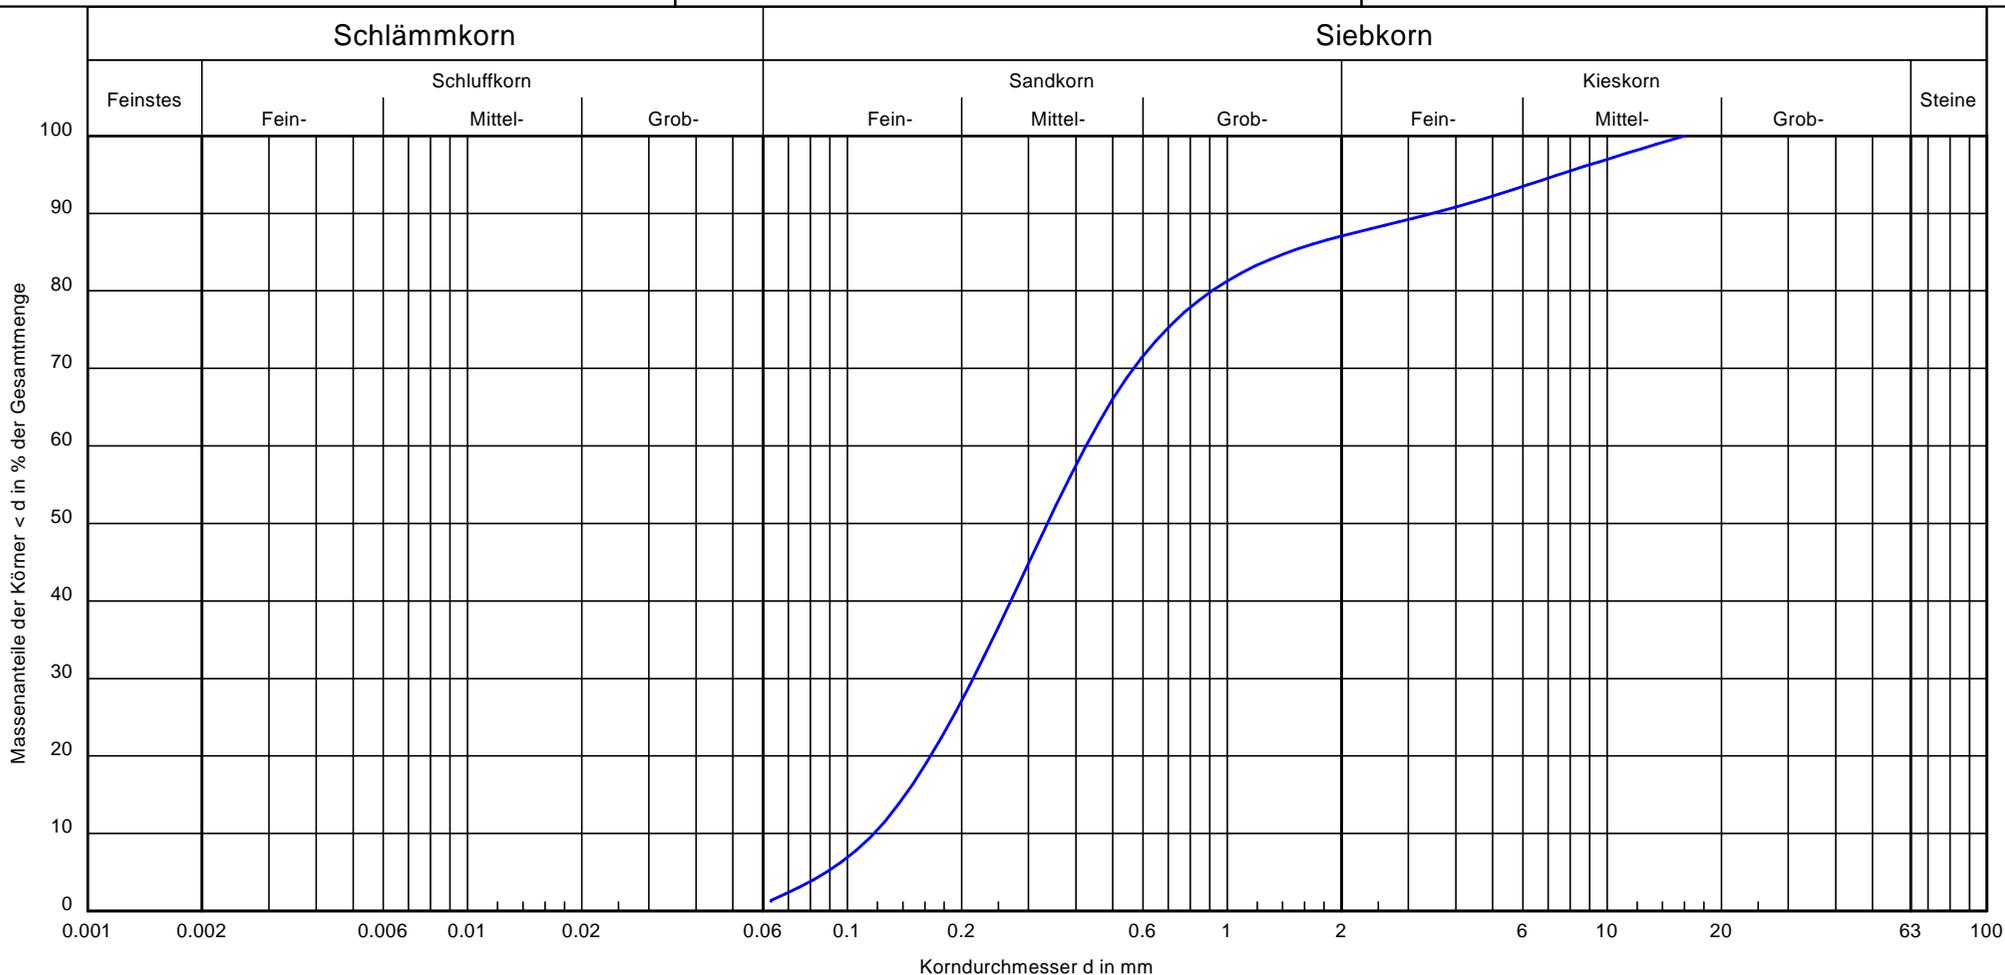
Prüfungsnummer: RKS 1 / VS 1
 Probe entnommen am: 25.04.2023
 Art der Entnahme: gestört
 Arbeitsweise: Siebung

Bezeichnung:	RKS 1/4	Bemerkungen:	Bericht: 2023-136 Anlage: 6.1
Bodenart:	mS, fs, gs, fg', mg'		
Tiefe:	1,0 - 2,0		
k [m/s] (Hazen):	$1.6 \cdot 10^{-4}$		
Entnahmestelle:	RKS 1 / VS 1		
U/Cc	3.6/0.9

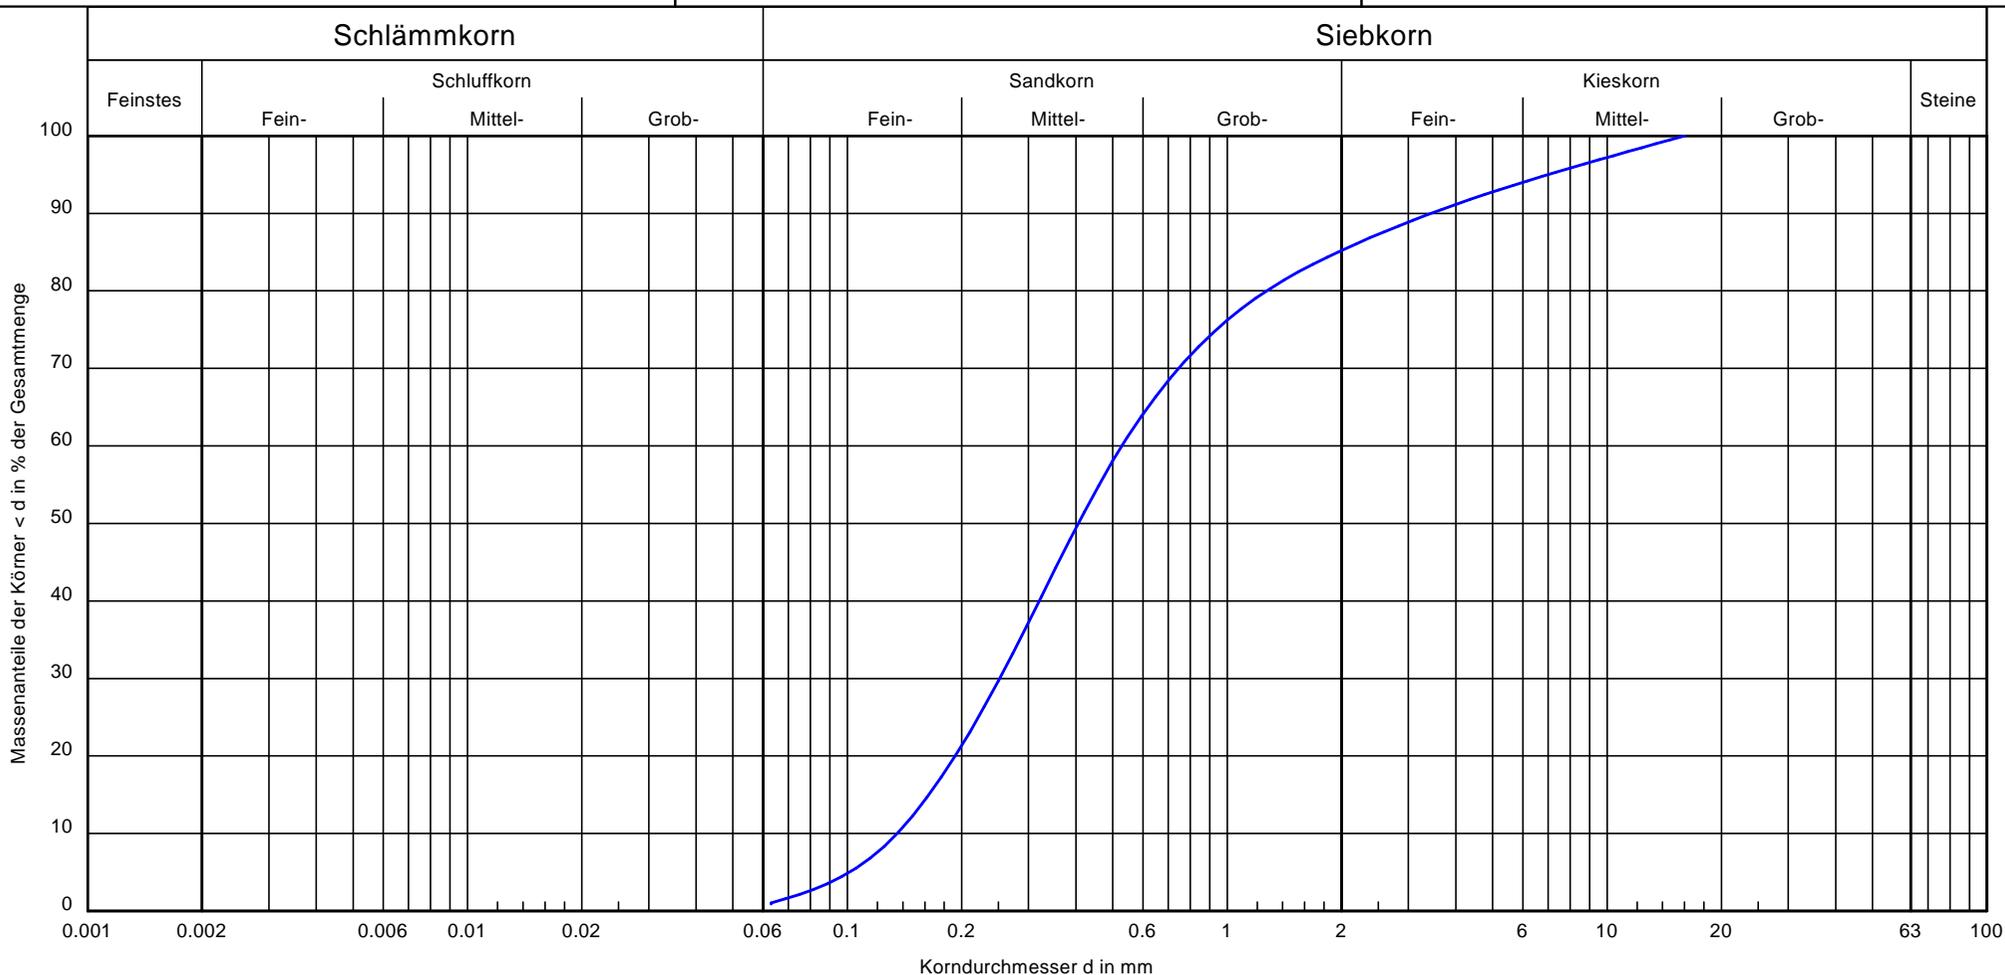
Prüfungsnummer: RKS 4 / VS 2
 Probe entnommen am: 25.04.2023
 Art der Entnahme: gestört
 Arbeitsweise: Siebung

Bezeichnung:	RKS 4/4	Bemerkungen:	Bericht: 2023-136 Anlage: 6.2
Bodenart:	mS, fs, gs, fg', mg'		
Tiefe:	2,0 - 3,0		
k [m/s] (Hazen):	$2.1 \cdot 10^{-4}$		
Entnahmestelle:	RKS 4 / VS 2		
U/Cc	3.9/0.9
