Luftbildauswertung  
Kartierung  
Strukturgeologie

# **Luftbildauswertung auf Kampfmittelbelastung Badstraße, Berliner Straße, Glemseckstraße Leonberg – Eltingen**

| Datum: | 22.08.2018 |

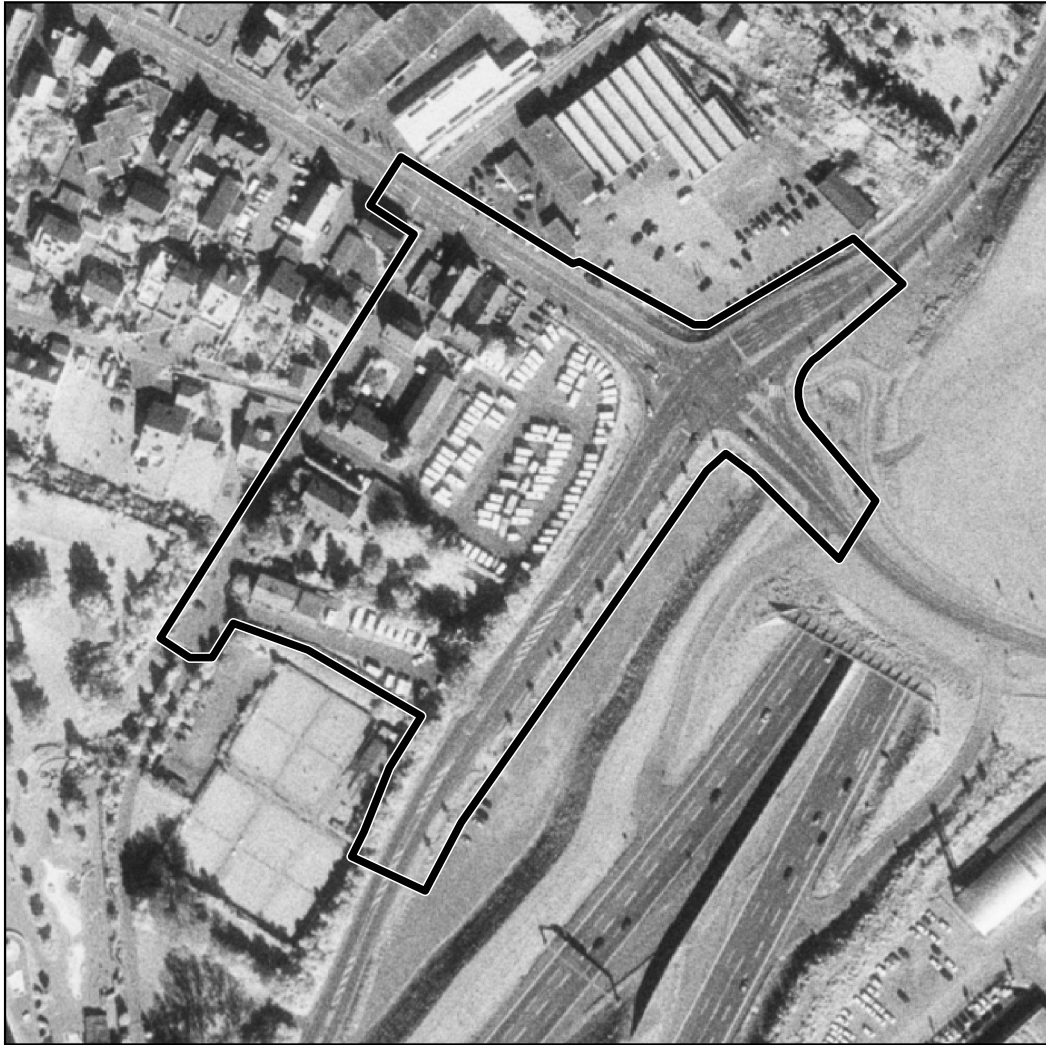
**Anlage 1:** Untersuchungsgebiet und Ausschnittvergrößerung eines Luftbilds vom 16.04.1945.

Untersuchungsgebiet (fett umgrenzt), neueres Luftbild.

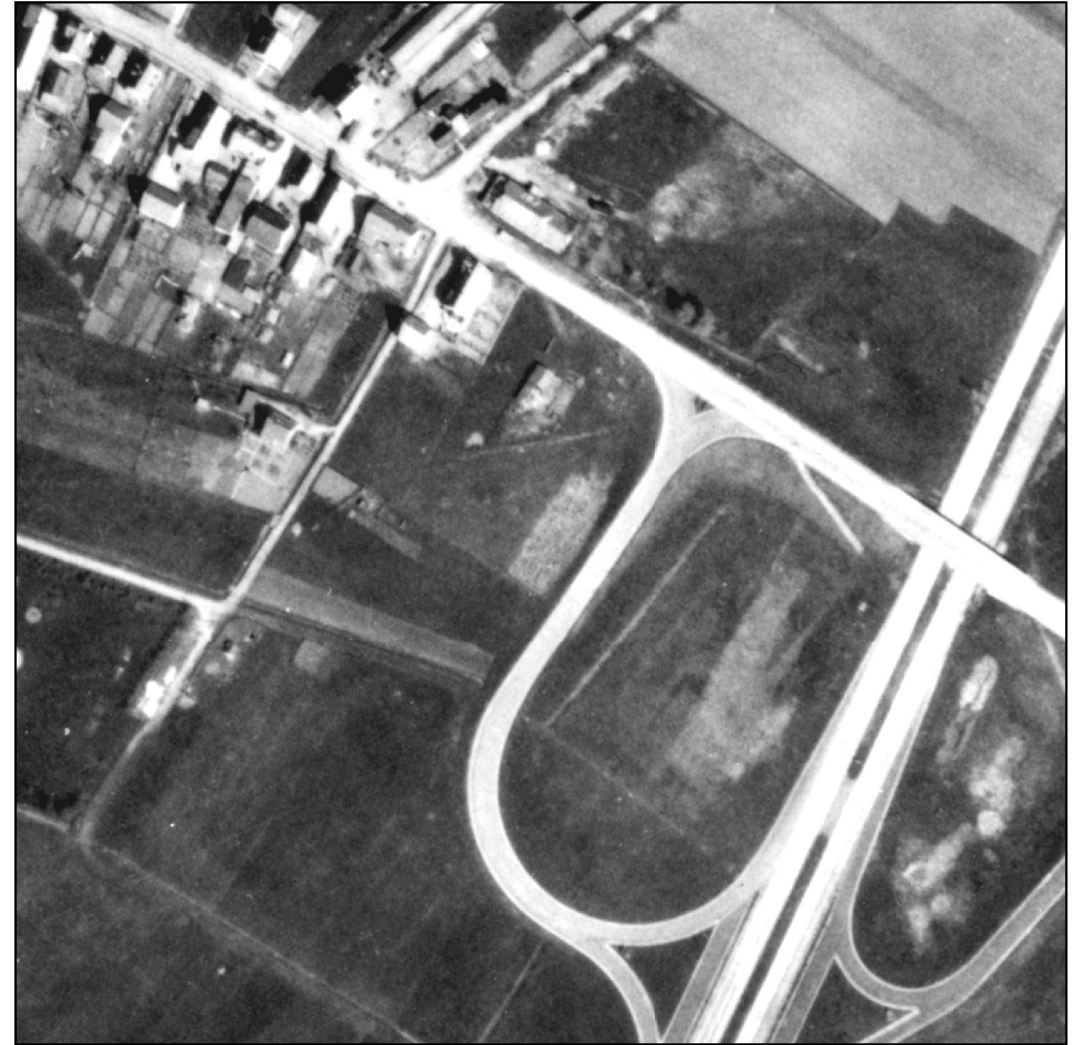
Auf allen untersuchten Luftbildern sind keine Hinweise auf eine Bombardierung des Untersuchungsgebiets und seiner unmittelbaren Umgebung mit Sprengbomben zu erkennen. Hinweise auf zerstörte Gebäude, Flakstellungen, Grabensysteme, Bunker oder dergleichen sind nicht auszumachen.

Ausschnittvergrößerung eines entsprechenden Luftbilds vom 16.04.1945. Die Reproduktion des Luftbilds ist aus urheberrechtlichen Gründen nicht gestattet.

Die Luftbildauswertung hat keine Anhaltspunkte für das Vorhandensein von Sprengbomben-Blindgängern innerhalb des Untersuchungsgebiets ergeben. Es besteht keine Notwendigkeit, den Kampfmittelbeseitigungsdienst Baden-Württemberg (KMBD) oder ein anderes autorisiertes Unternehmen zu weiteren Erkundungen einzuschalten. **Nach unserem jetzigen Kenntnisstand sind in Bezug auf Sprengbomben-Blindgänger keine weiteren Maßnahmen erforderlich. Die Erkundungs- und Bauarbeiten können diesbezüglich ohne weitere Auflagen durchgeführt werden.**
