## **Luftbildauswertung auf Kampfmittelbelastung zwischen Maybachstraße und Römerstraße Leonberg – Eltingen**

Datum: 13.02.2019

## Luftbildauswertung auf Kampfmittelbelastung zwischen Maybachstraße und Römerstraße Leonberg – Eltingen

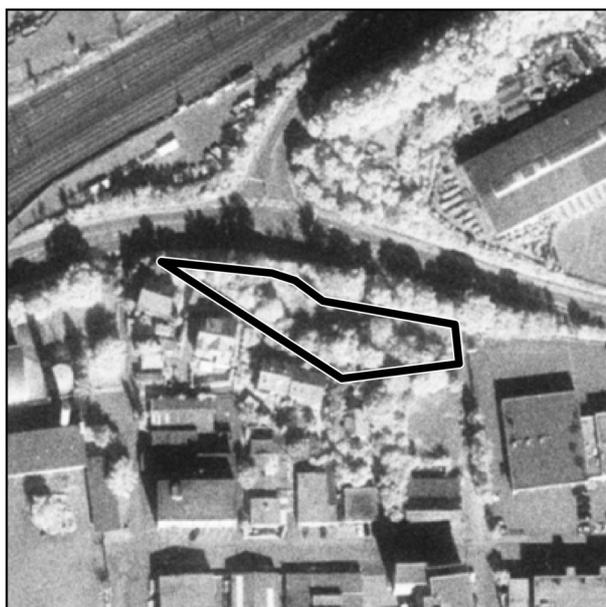
Untersuchungsgebiet (fett umgrenzt),  
neueres Luftbild.

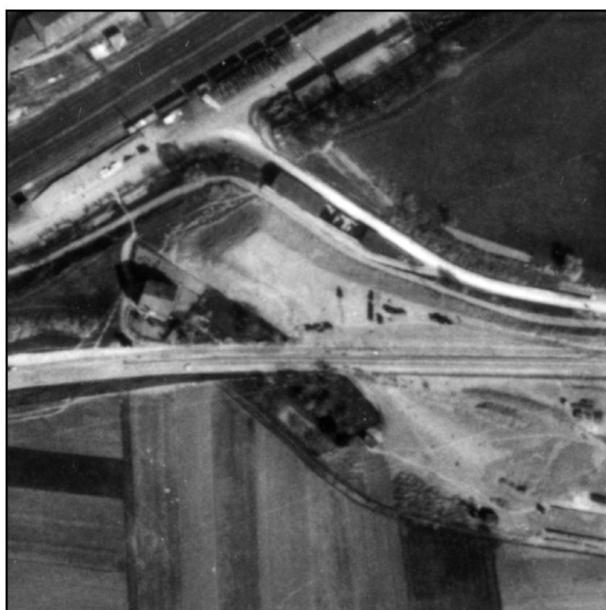
**Anlage 1:** Untersuchungsgebiet und Ausschnittvergrößerung eines Luftbilds vom 16.04.1945.

Auf allen untersuchten Luftbildern sind keine Hinweise auf eine Bombardierung des Untersuchungsgebiets und seiner unmittelbaren Umgebung mit Sprengbomben zu erkennen. Hinweise auf zerstörte Gebäude, Flakstellungen, Grabensysteme, Bunker oder dergleichen sind nicht auszumachen.

Ausschnittvergrößerung eines entsprechen-  
den Luftbilds vom 16.04.1945. Die Repro-  
duktion des Luftbilds ist aus urheberrecht-  
lichen Gründen nicht gestattet.

Die Luftbildauswertung hat keine Anhaltspunkte für das Vorhandensein von Sprengbomben-Blindgängern innerhalb des Untersuchungsgebiets ergeben. Es besteht keine Notwendigkeit, den Kampfmittelbeseitigungsdienst Baden-Württemberg (KMBD) oder ein anderes autorisiertes Unternehmen zu weiteren Erkundungen einzuschalten. **Nach unserem jetzigen Kenntnisstand sind in Bezug auf Sprengbomben-Blindgänger keine weiteren Maßnahmen erforderlich. Die Erkundungs- und Bauarbeiten können diesbezüglich ohne weitere Auflagen durchgeführt werden.**
