# **Luftbildauswertung auf Kampfmittelbelastung Grabenstraße, Stuttgarter Straße, Kreissparkasse Leonberg**

Datum: 16.01.2019

Auftraggeber: Stadtverwaltung Leonberg  
Stadtplanungsamt  
Belforter Platz 1  
71229 Leonberg

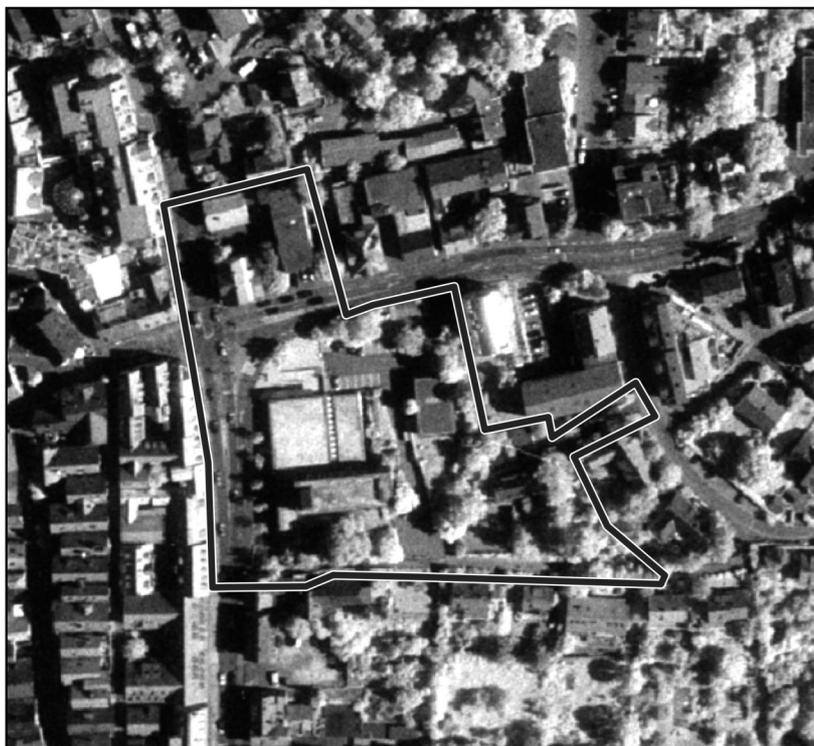
**Anlage 1:** Untersuchungsgebiet und Ausschnittvergrößerung eines Luftbilds vom 18.04.1945.

Dieser Bericht hat nur für das oben und auf der Anlage 1 angegebene Untersuchungsgebiet Gültigkeit. Es können daraus keine Aussagen für eventuelle Eingriffe in den Untergrund außerhalb des Untersuchungsgebiets abgeleitet werden.

Untersuchungsgebiet (fett umgrenzt), neueres Luftbild.

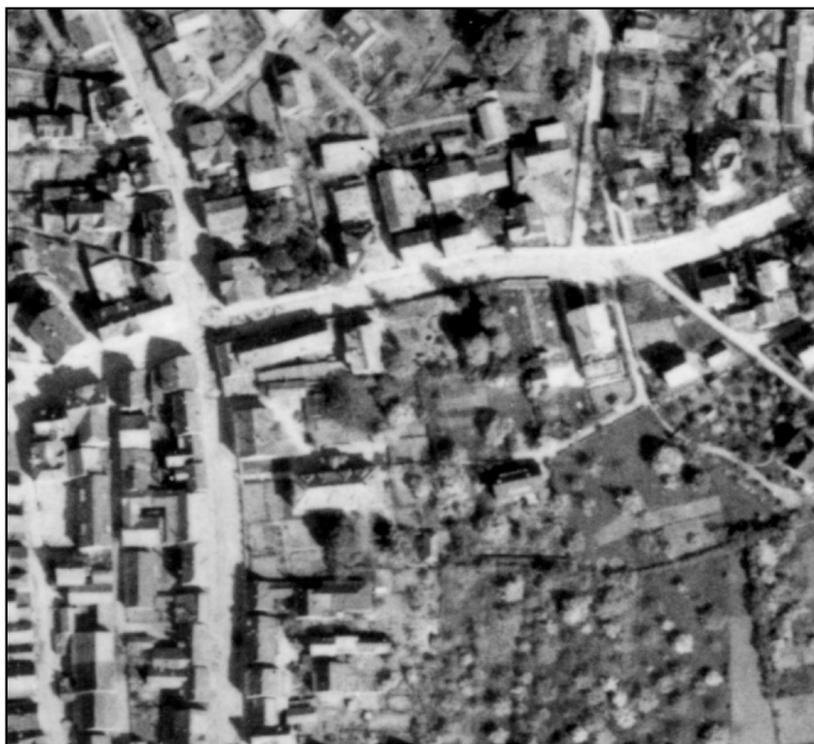
Das eigentliche engere Untersuchungsgebiet ist in Bezug auf Sprengbombentrichter und Blindgänger-Einschläge sehr schlecht einzusehen.

Auf allen untersuchten Luftbildern sind keine Hinweise auf eine Bombardierung des Untersuchungsgebiets und seiner unmittelbaren Umgebung mit Sprengbomben zu erkennen. Hinweise auf zerstörte Gebäude, Flakstellungen, Grabensysteme, Bunker oder dergleichen sind nicht auszumachen.

Die Luftbildauswertung hat keine Anhaltspunkte für das Vorhandensein von Sprengbomben-Blindgängern innerhalb des Untersuchungsgebiets ergeben. Es besteht keine Notwendigkeit, den Kampfmittelbeseitigungsdienst Baden-Württemberg (KMBD) oder ein anderes autorisiertes Unternehmen zu weiteren Erkundungen einzuschalten. **Nach unserem jetzigen Kenntnisstand sind in Bezug auf Sprengbomben-Blindgänger keine weiteren Maßnahmen erforderlich. Die Erkundungs- und Bauarbeiten können diesbezüglich ohne weitere Auflagen durchgeführt werden.**

Ausschnittvergrößerung eines entsprechenden Luftbilds vom 18.04.1945. Die Reproduktion des Luftbilds ist aus urheberrechtlichen Gründen nicht gestattet.
