# **Luftbildauswertung auf Kampfmittelbelastung Grabenstraße, Stuttgarter Straße, Kreissparkasse Leonberg**

| Datum: | 16.01.2019 |

**Anlage 1:** Untersuchungsgebiet und Ausschnittvergrößerung eines Luftbilds vom 18.04.1945.

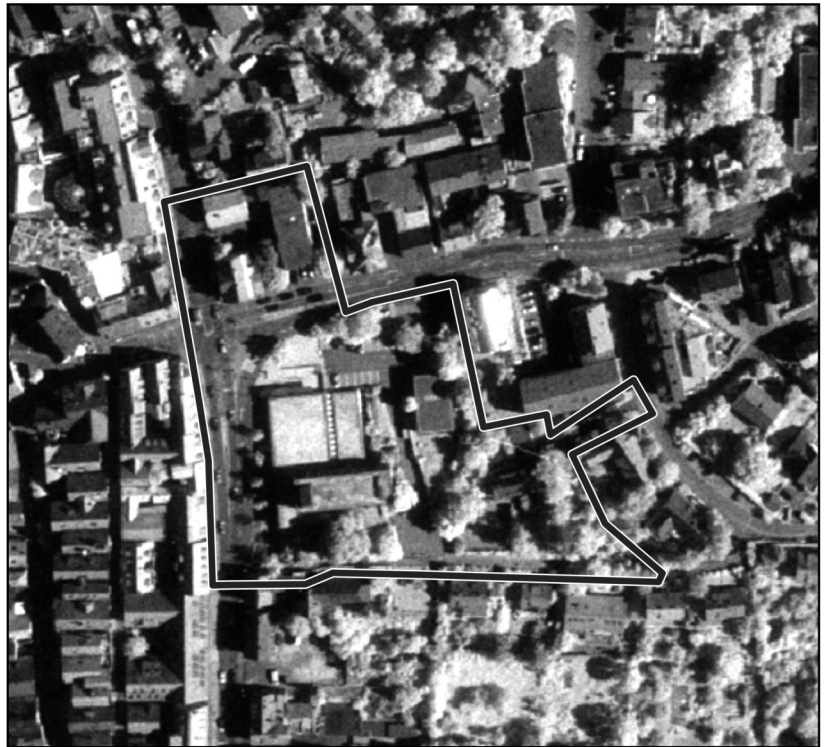
Untersuchungsgebiet (fett umgrenzt), neueres Luftbild.

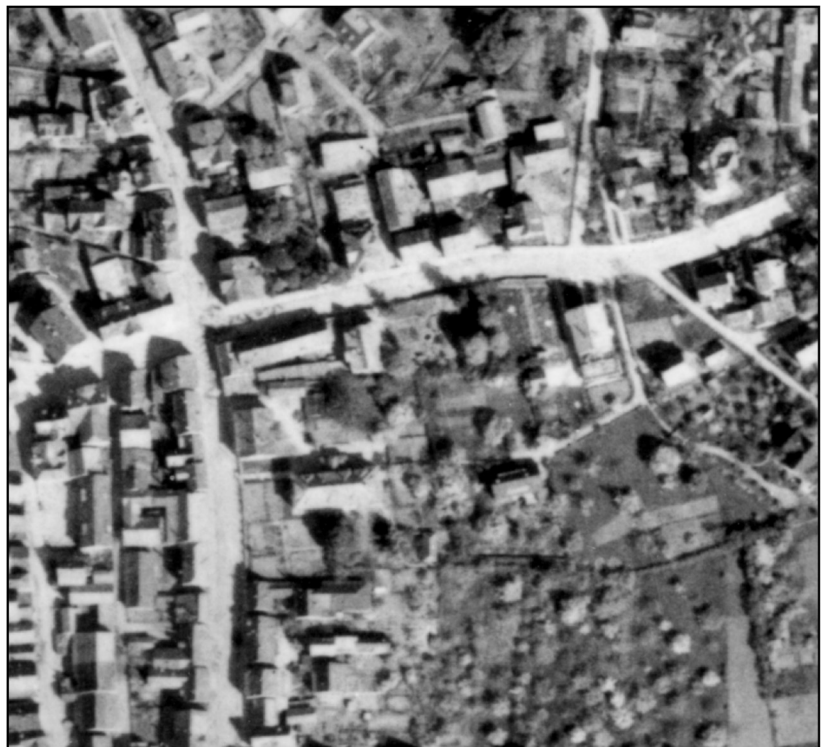
Auf allen untersuchten Luftbildern sind keine Hinweise auf eine Bombardierung des Untersuchungsgebiets und seiner unmittelbaren Umgebung mit Sprengbomben zu erkennen. Hinweise auf zerstörte Gebäude, Flakstellungen, Grabensysteme, Bunker oder dergleichen sind nicht auszumachen.

Ausschnittvergrößerung eines entsprechenden Luftbilds vom 18.04.1945. Die Reproduktion des Luftbilds ist aus urheberrechtlichen Gründen nicht gestattet.

Die Luftbildauswertung hat keine Anhaltspunkte für das Vorhandensein von Sprengbomben-Blindgängern innerhalb des Untersuchungsgebiets ergeben. Es besteht keine Notwendigkeit, den Kampfmittelbeseitigungsdienst Baden-Württemberg (KMBD) oder ein anderes autorisiertes Unternehmen zu weiteren Erkundungen einzuschalten. **Nach unserem jetzigen Kenntnisstand sind in Bezug auf Sprengbomben-Blindgänger keine weiteren Maßnahmen erforderlich. Die Erkundungs- und Bauarbeiten können diesbezüglich ohne weitere Auflagen durchgeführt werden.**
