## **Luftbildauswertung auf Kampfmittelbelastung Hinter den Gärten Leonberg – Warmbronn**

Projekt-Nr.: 20.04.06-02

Auftraggeber: Stadtverwaltung Leonberg  
Stadtplanungsamt  
Abteilung Stadtentwicklung und Umweltplanung  
Belforter Platz 1  
71229 Leonberg

**Anlage 1:** Untersuchungsgebiet und Ausschnittvergrößerung eines Luftbilds vom 16.04.1945.

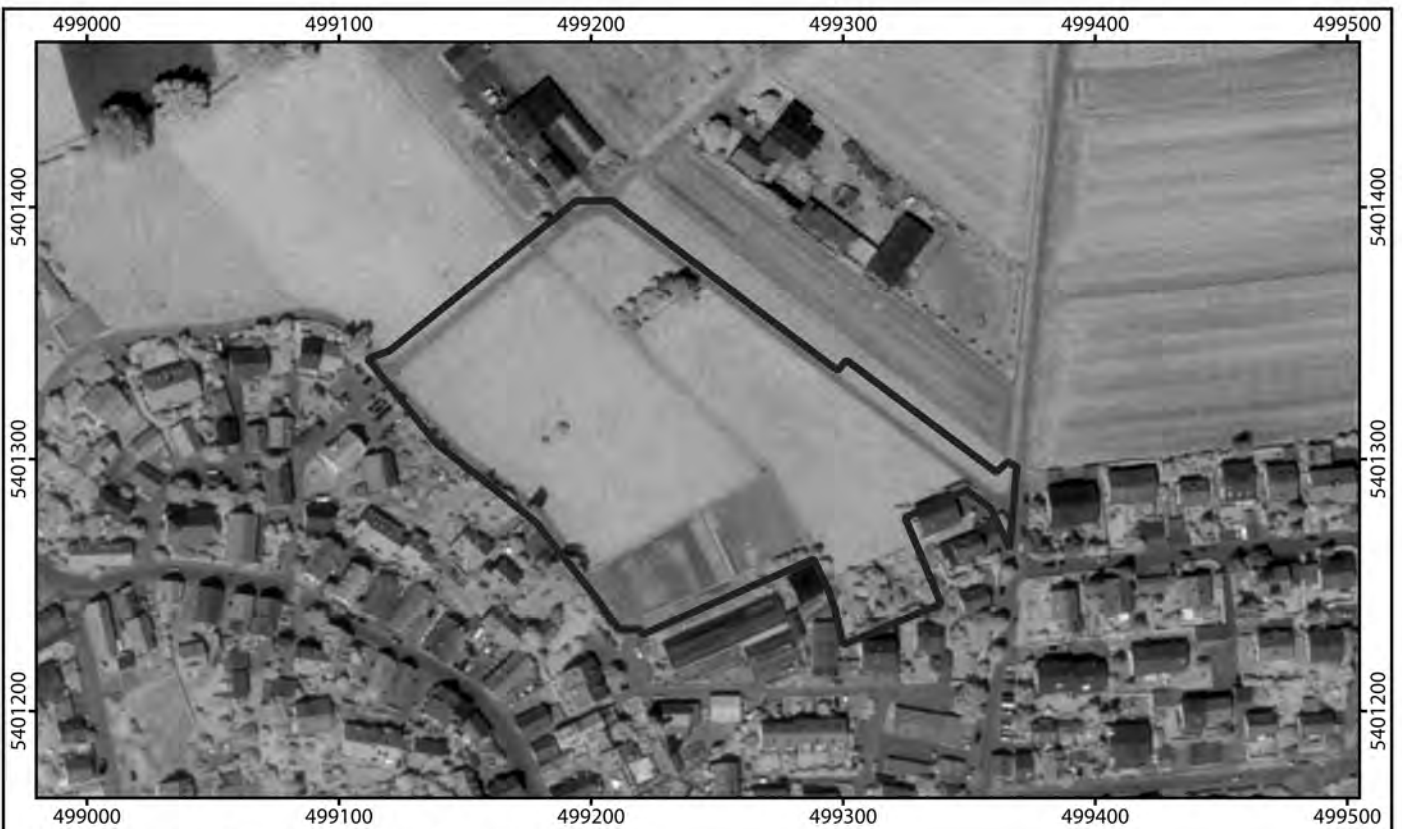
Anlage 1

Untersuchungsgebiet (fett umgrenzt), neueres Luftbild.

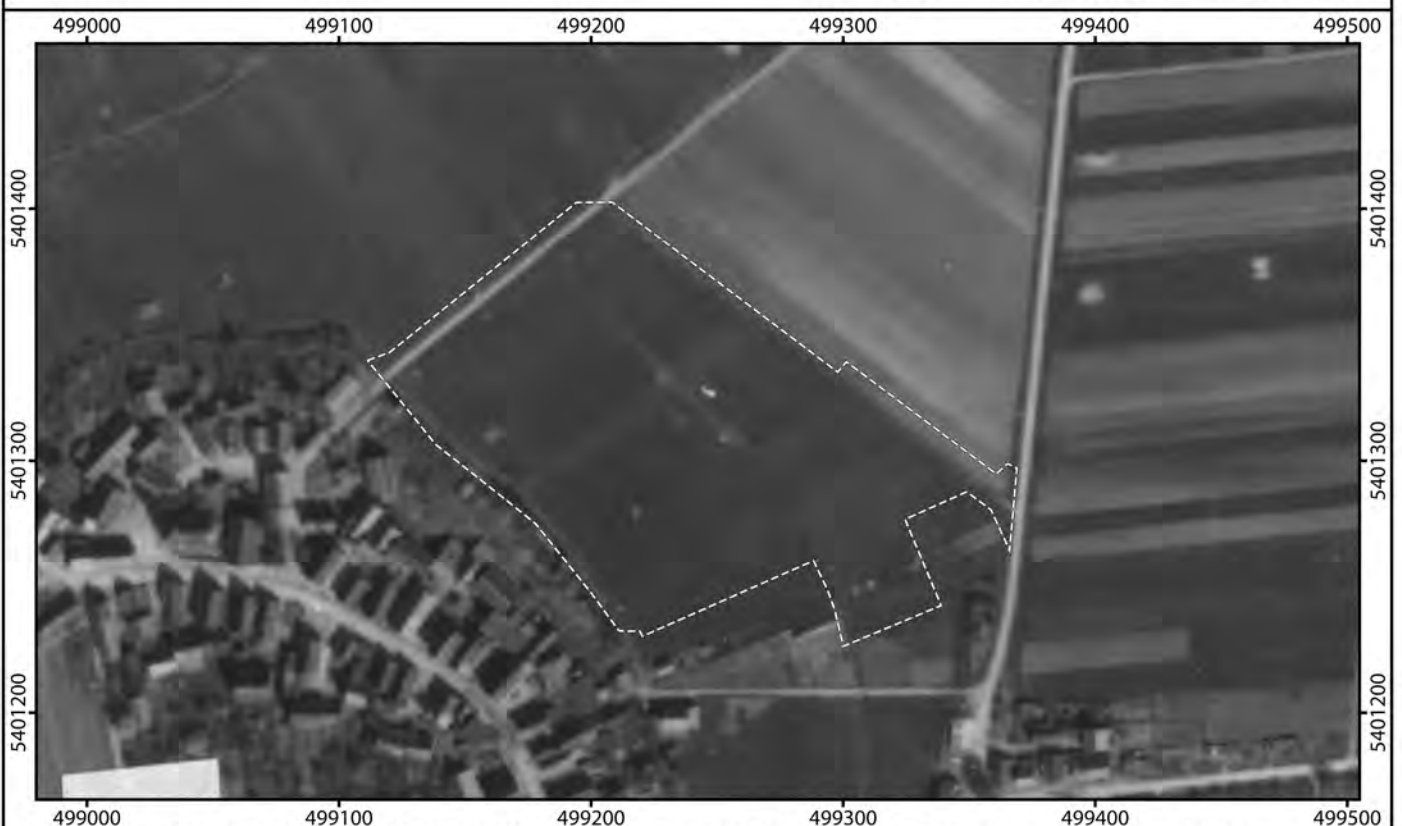
Das eigentliche engere Untersuchungsgebiet ist in Bezug auf Sprengbombenrichter gut und in Bezug auf Blindgänger-Einschläge sehr schlecht einzusehen.

Auf allen untersuchten Luftbildern sind keine Hinweise auf eine Bombardierung des Untersuchungsgebiets und seiner unmittelbaren Umgebung mit Sprengbomben zu erkennen. Hinweise auf zerstörte Gebäude, Flakstellungen, Grabensysteme, Bunker oder dergleichen sind nicht auszumachen.

Untersuchungsgebiet (gestrichelt umgrenzt) auf einer Ausschnittvergrößerung eines entsprechenden Luftbilds vom 16.04.1945. Die Reproduktion des Luftbilds ist aus urheberrechtlichen Gründen nicht gestattet.

Die Luftbildauswertung hat keine Anhaltspunkte für das mögliche Vorhandensein von Sprengbomben-Blindgängern innerhalb des Untersuchungsgebiets ergeben. Es besteht keine Notwendigkeit, den Kampfmittelbeseitigungsdienst (KMBD) Baden-Württemberg oder ein anderes autorisiertes Unternehmen zu weiteren Erkundungen einzuschalten. **Nach unserem jetzigen Kenntnisstand sind in Bezug auf Sprengbomben-Blindgänger keine weiteren Maßnahmen erforderlich. Die Erkundungs- und Bauarbeiten können diesbezüglich ohne weitere Auflagen durchgeführt werden.**
