**Artenschutzprüfung Stufe II
zur Aufstellung des B-Planes Nr. 288 „Rothe Erde“
sowie der 141. Änderung des Flächennutzungsplanes
in Lippstadt**

LökPlan – Conze & Cordes GbR

April 2015

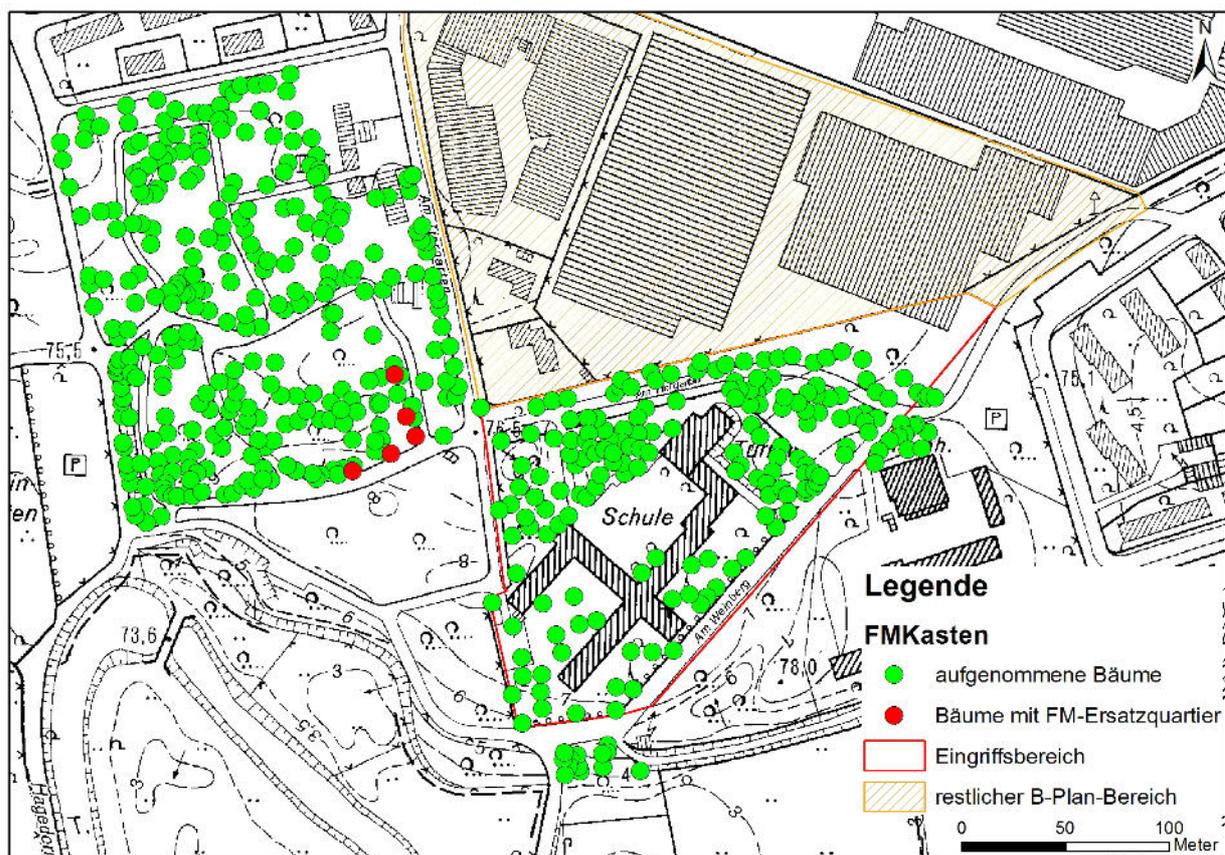
Abb. 5: Für die bisher gefälltten Bäume und den Verlust potentieller Quartierbäume wurden an den rot dargestellten Bäumen insgesamt fünf Fledermauskästen angebracht.

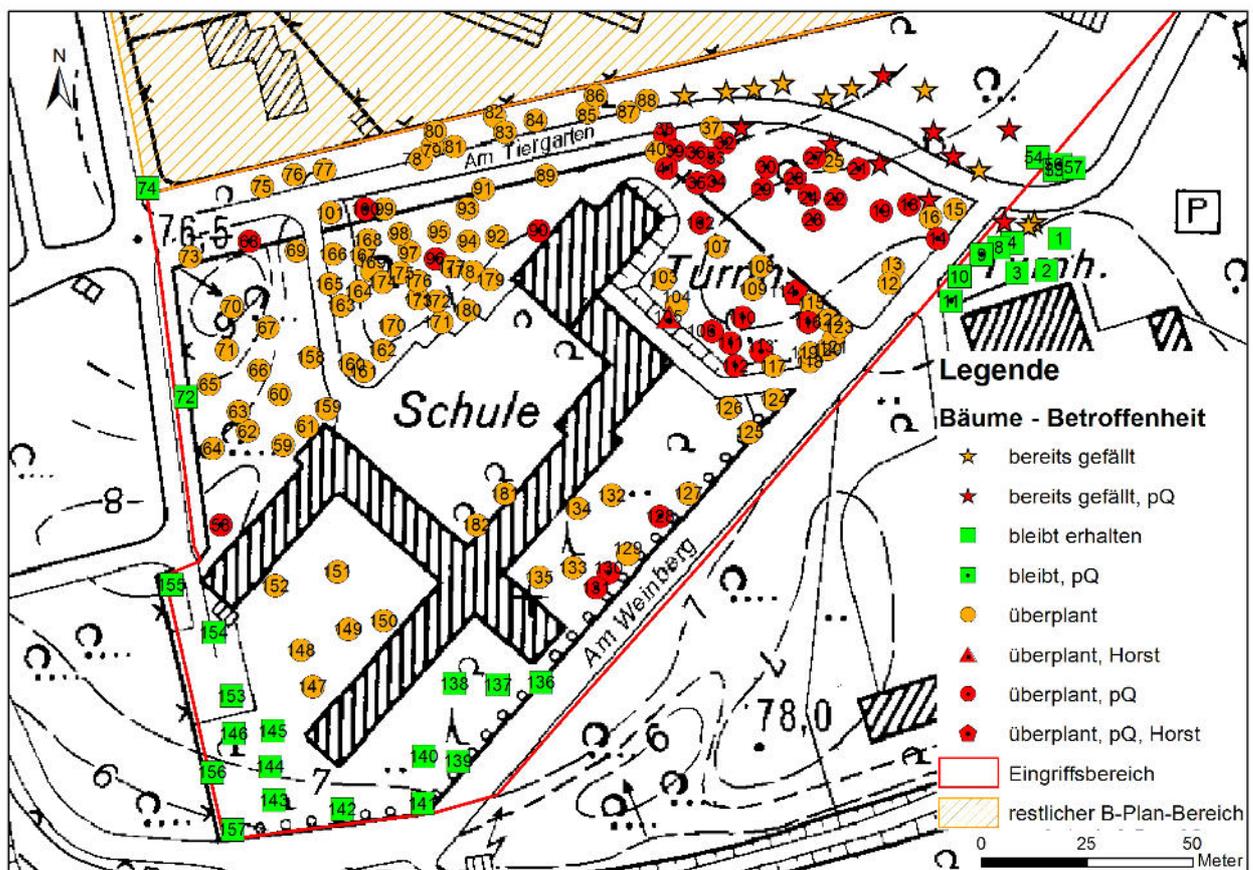
Abb. 8: Darstellung der Ergebnisse der Baumkartierung.

Aufgrund des Alters der Bäume, bilden Sie zunehmend Strukturen wie abstehende Rinde, tote Äste und Astlöcher aus. Es wurden 47 Bäume mit derartigen Gegebenheiten dokumentiert. Diese Bäume sind potentiell für Fledermäuse als Quartier geeignet. Insbesondere in den Sommermonaten werden auch Spalten am Baum durch Risse oder im Bereich von Zwieseln genutzt. Von diesen Bäumen sind 15 auch potentiell als Winterquartier geeignet. Diese weisen einen besonderen Schutz in Form von Höhlen und Astlöcher gegen Frost auf.

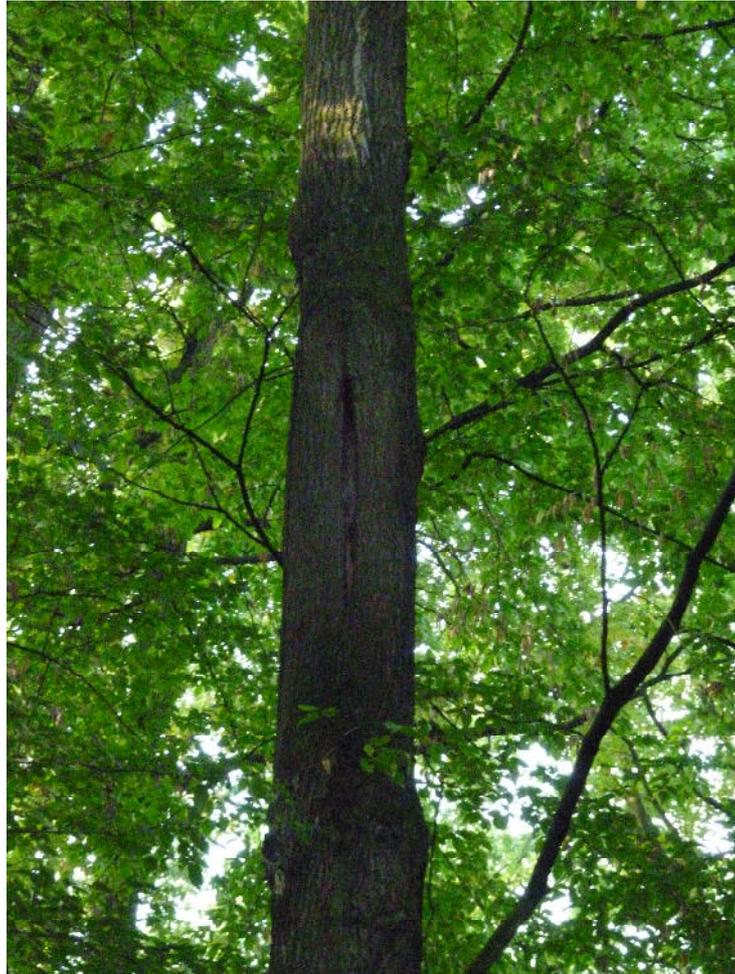
Foto 2: Schlitzhöhle in Stiel-Eiche, Baum Nr. 100.

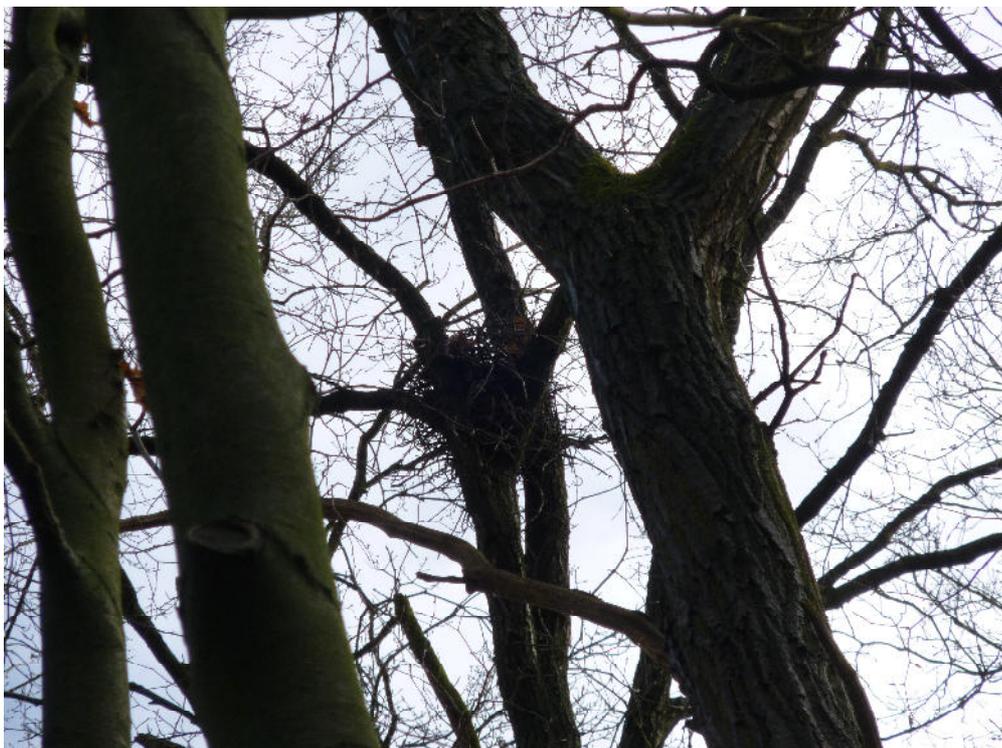
Foto 3: Verlassenes Krähenest in Baum Nr. 105.

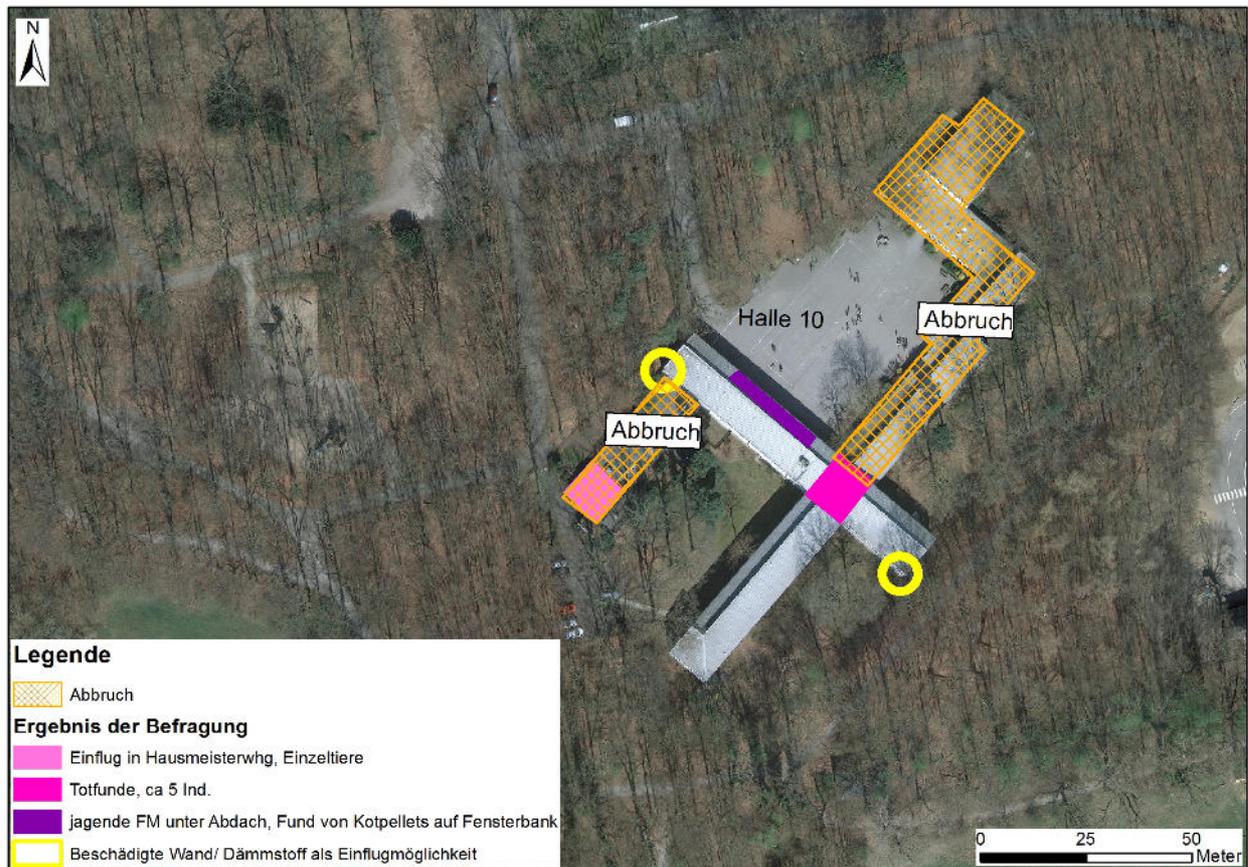
Abb. 9: Bisherige Ergebnisse der Gebäudekontrolle und der Befragung des Hausmeisters.

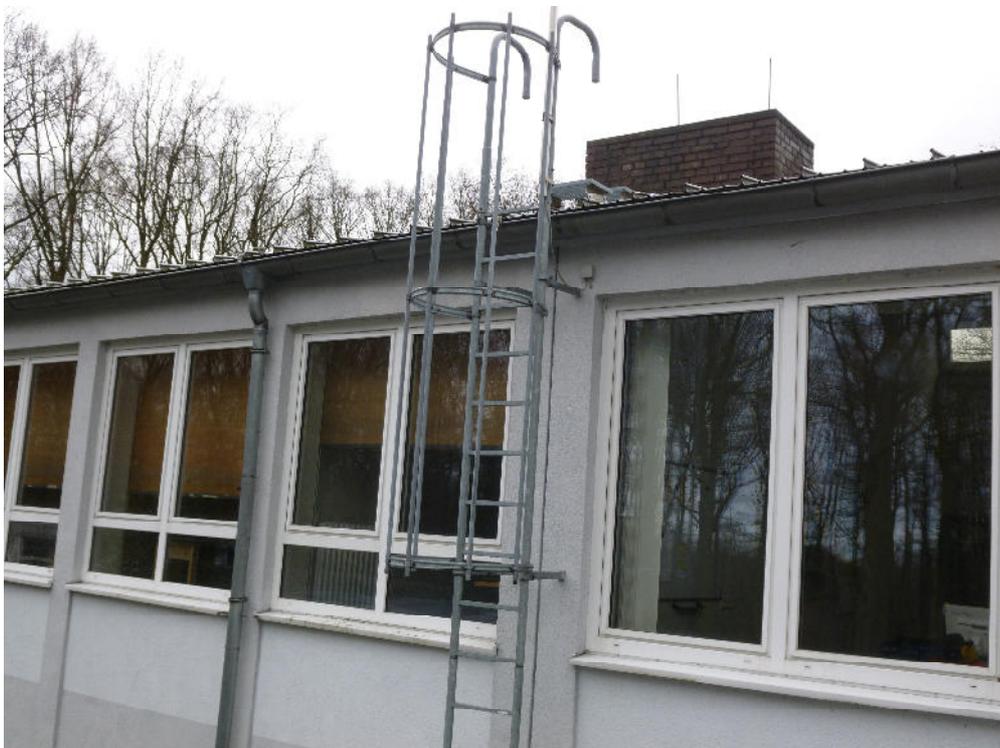
Foto 4: Zweigeschossiger Gebäudetrakt mit Feuerleiter und einer dahinter liegenden Dehnungsfuge.

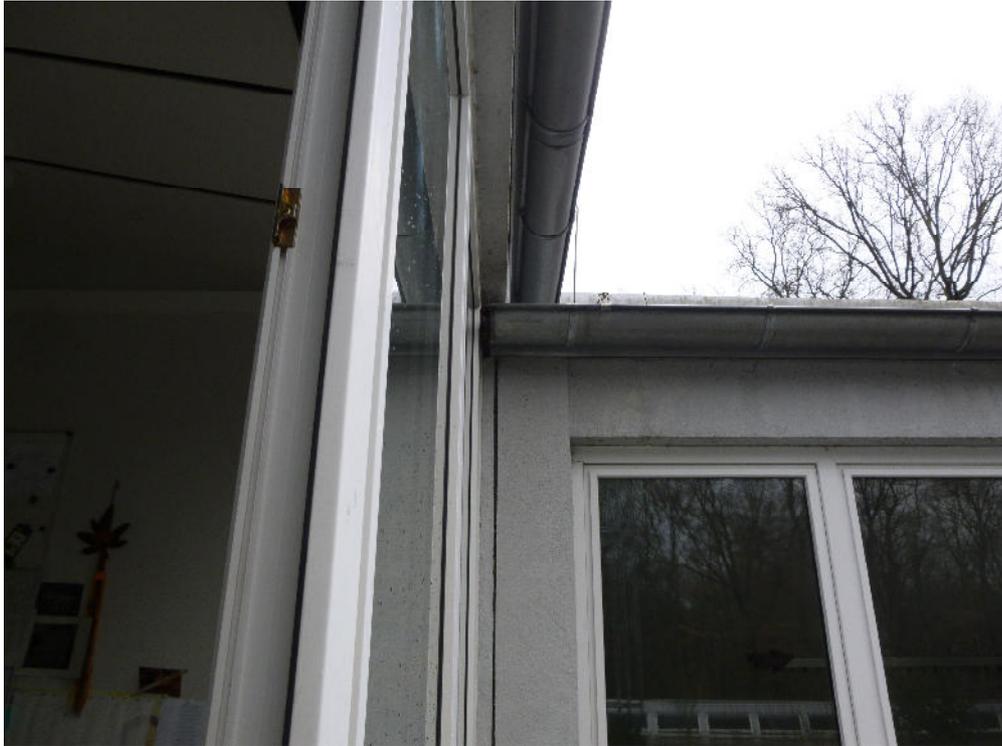
Foto 5: Dehnungsfuge in Gebäudenische am Übergang von einem zum anderen Gebäudetrakt.

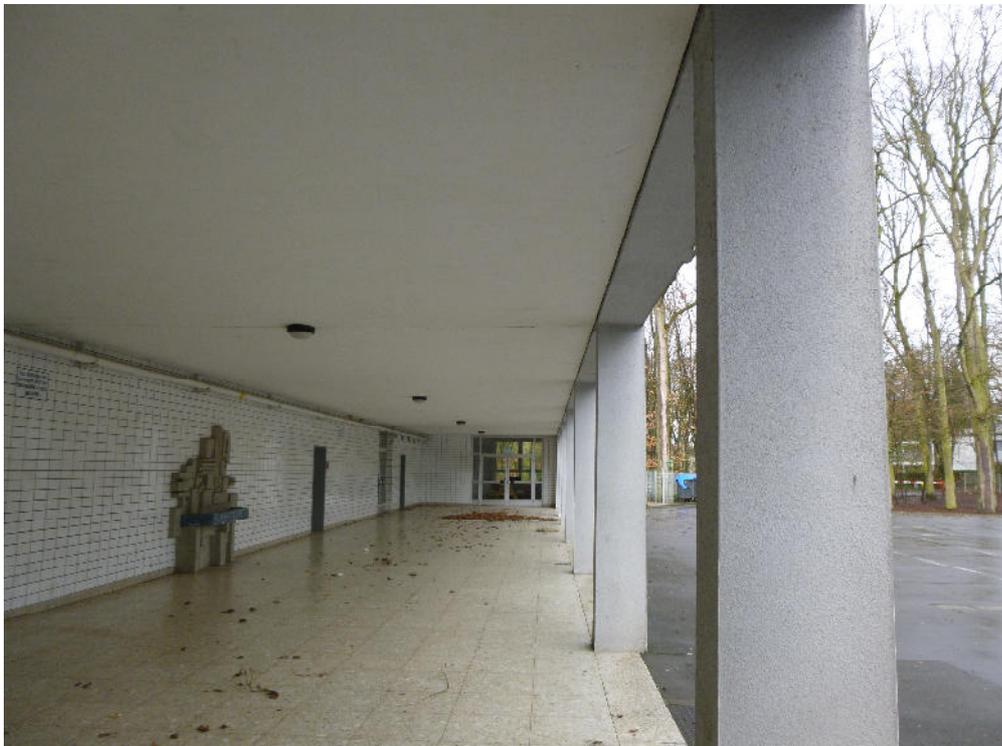
Foto 6: Überdachter Durchgang auf dem Innenhof des Schulgebäudes. Dieser wird in den Sommermonaten beleuchtet und dann von Fledermäusen zur Jagd aufgesucht.

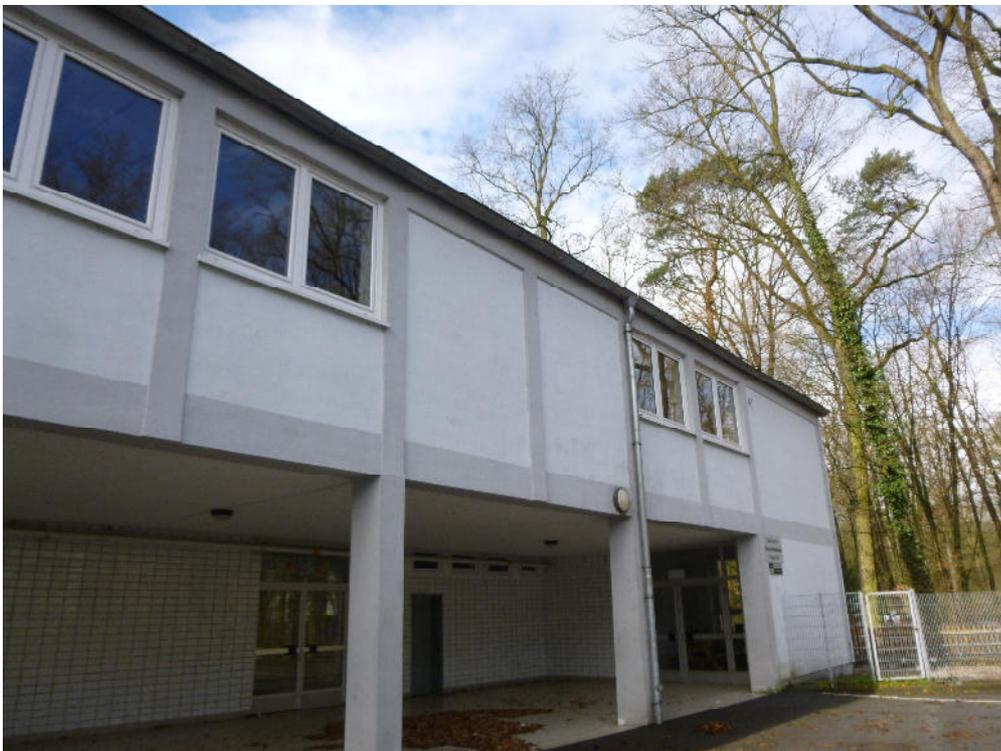
Foto 10: Zweigeschossiger Gebäudetrakt, der zukünftig weiter genutzt werden soll. Blickrichtung West. Hier wurde auch der Fledermauskot gefunden.

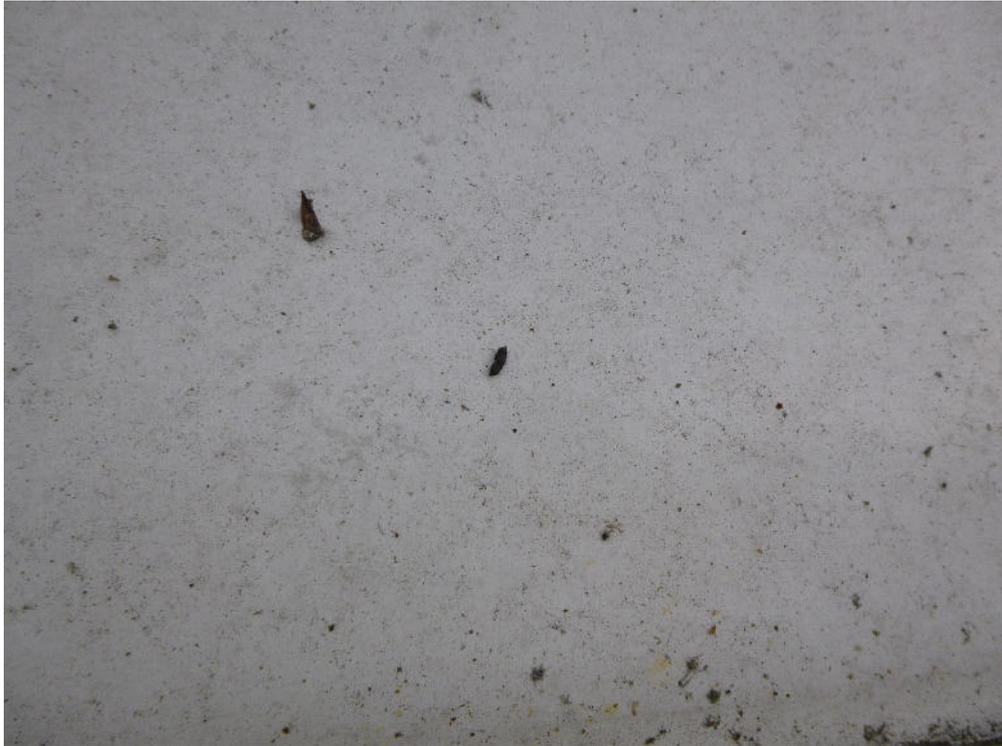
Foto 13: Fledermauskot auf einer Fensterbank des zweigeschossigen Gebäudes, direkt unterhalb einer Einflugmöglichkeit unter der Dachrinne.

Der Gebäudekomplex weist insgesamt wenige Strukturen auf, die von Fledermäusen als Quartier (im Sommer wie im Winter) genutzt werden könnten. Bei den bisherigen Kontrollen konnten an zwei Stellen Kotspuren von Fledermäusen gefunden werden, so dass davon ausgegangen werden muss, dass insbesondere die Zwergfledermaus, die kleinste Spalten und Nischen als Quartier nutzt, am Gebäude vorkommt. Nach den bisherigen Ergebnissen liegen die genutzten Strukturen allerdings in den Teilen des Gebäudes, die nicht zum Abriss vorgesehen sind.

Nach den bisherigen Erkenntnissen ist davon auszugehen, dass beim Abriss entsprechende Maßnahmen zur Risikominimierung (vorsichtiger, manueller Rückbau der Bereiche mit Quartierreinigung für Fledermäuse - hier Dachbereich inkl. Attikaabdeckung, Dehnungsfugen, Defekte an der Fassade) bei den Abrissarbeiten vorzusehen sind, die durch eine ökologische Baubegleitung sichergestellt werden können. Falls im Zuge der Arbeiten doch Tiere vorgefunden werden, können diese versorgt und ggf. umgesiedelt werden. Zudem sind die Verluste an Quartierangeboten

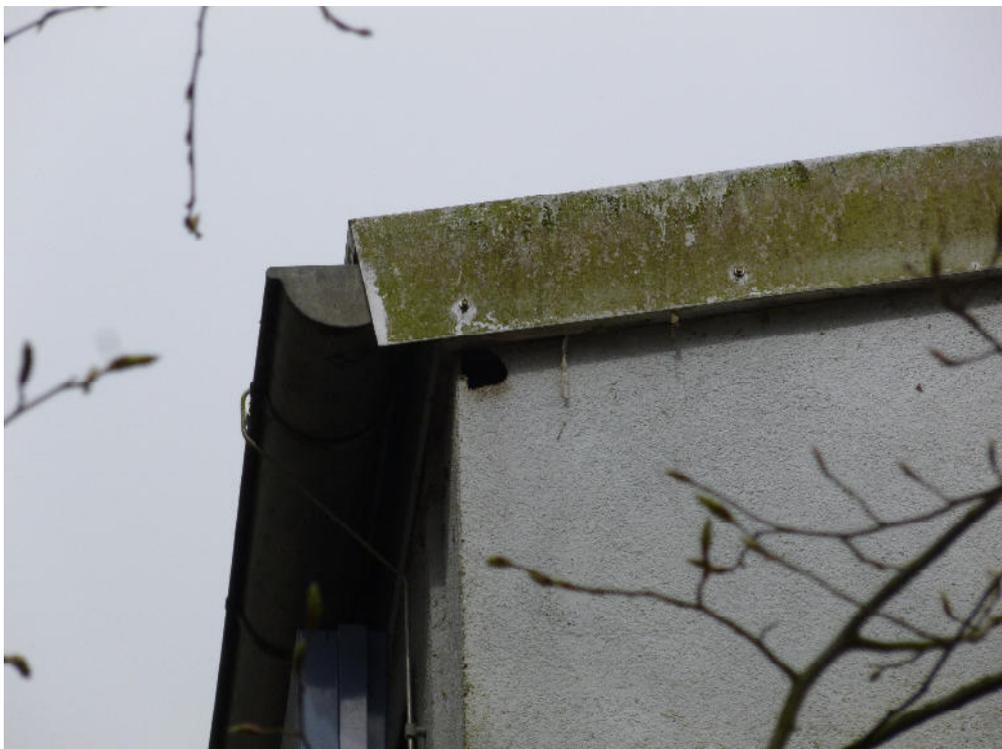
Foto 14: Südexponierte Hausecke mit defekter Fassade im Bereich des Dachabschlusses. Diese Öffnung könnte möglicherweise Fledermäusen Zugang zu dahinterliegenden Nischen bieten und als Quartier dienen.

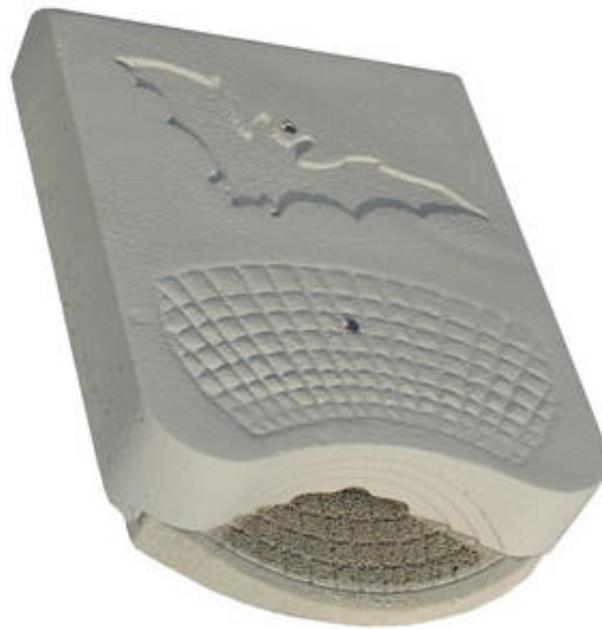
Abb. 10: Fassadenquartier, welches auch als Winterquartier angeboten wird.

Die Notwendigkeit weitere Ersatzquartiere anzubringen, hängt von den abschließenden Ergebnissen der Fledermauserfassung ab. Es sollten jedoch in jedem Fall zusätzliche Baumquartier-Ersatzkästen für die in Zukunft entfallenden Bäume angebracht werden.
