| <b>Beschlussvorlage</b> | Vorlage-Nr:<br>Öffentlichkeitsstatus: | VO/2017/1513<br>öffentlich | | |
| <b>Rheiner Landstraße / Richard-Wagner-Straße - Straßen- und Kanalbau</b> | | | | |

## **Rheiner Landstraße**

# **Straßenzustandsbericht**

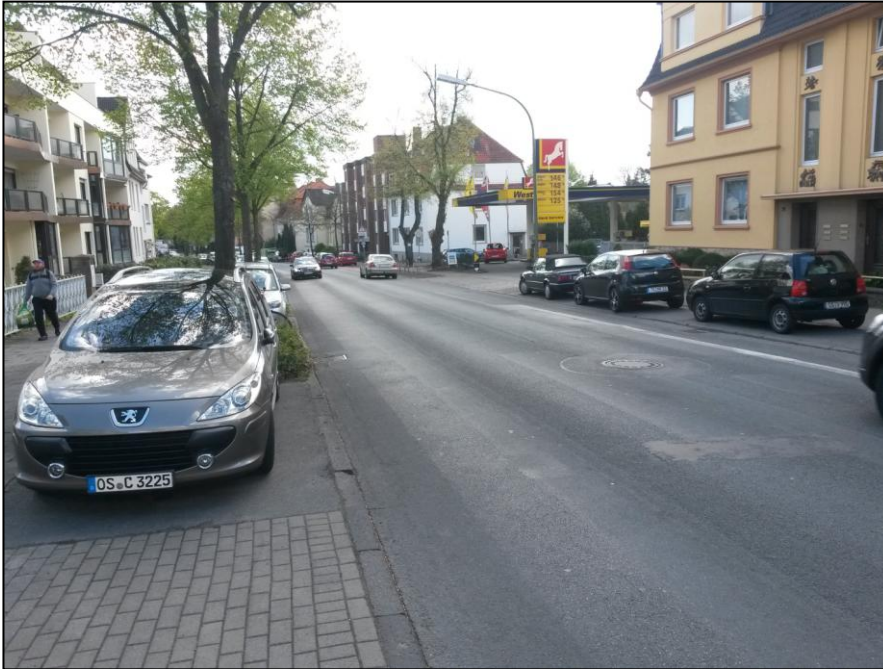
### • Fahrbahn

Abbildung 12: Rheiner Landstr., Flickstellen, fehlende Markierungen, keine Entwässerungsrinnen

Aufgrund der zahlreichen Schadstellen, des nicht fachgerechten Straßenaufbaus sowie der schlechten Entwässerungssituation ist die gesamte Straße – Fahrbahn, Gehwege, Radwege, Parkflächen – gemäß der RStO 2012 zwingend komplett zu erneuern.

Eine punktuelle oder auch oberflächenhafte Sanierung schafft keine Abhilfe. Die ausgeprägten Einzelrisse, Netzrisse, Schlaglöchern usw. können kurzfristig zu weiteren großflächigen Ausbrüchen und Schlaglöchern führen. Aufgrund der Schadstellen, den vielen Unebenheiten und der fehlenden Fahrbahnmarkierungen gewährleistet die Straße keine sichere Befahrbarkeit.

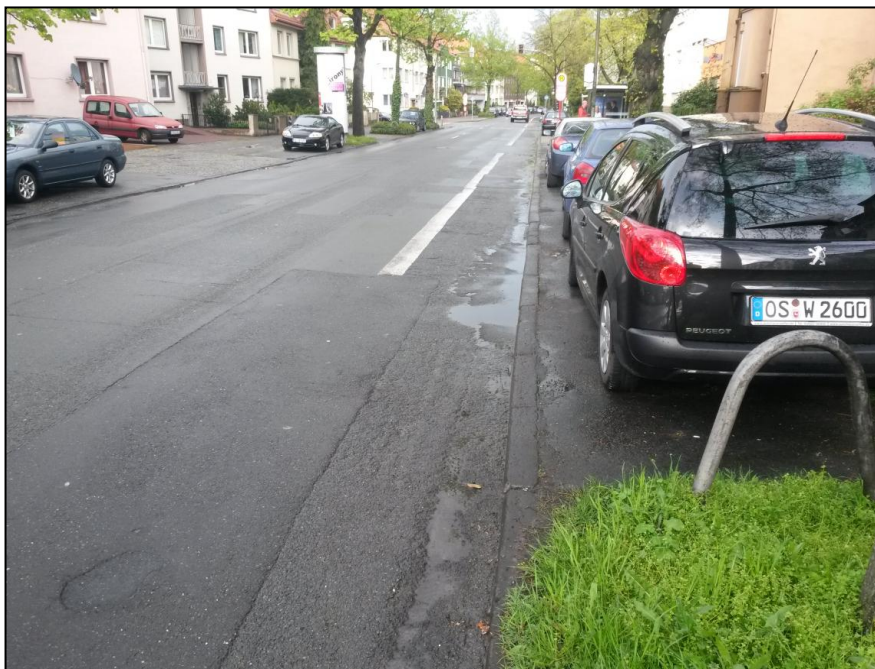
Bei Regenereignissen bilden sich aufgrund von Absackungen und Unebenheiten sowie einer nicht vorhandenen Entwässerungsrinne bereichsweise Pfützen.

Abbildung 13: Rheiner Landstr., Flickstellen, fehlende Markierungen, keine Entwässerungsrinnen, Unebenheiten, Absackungen, Pfützen

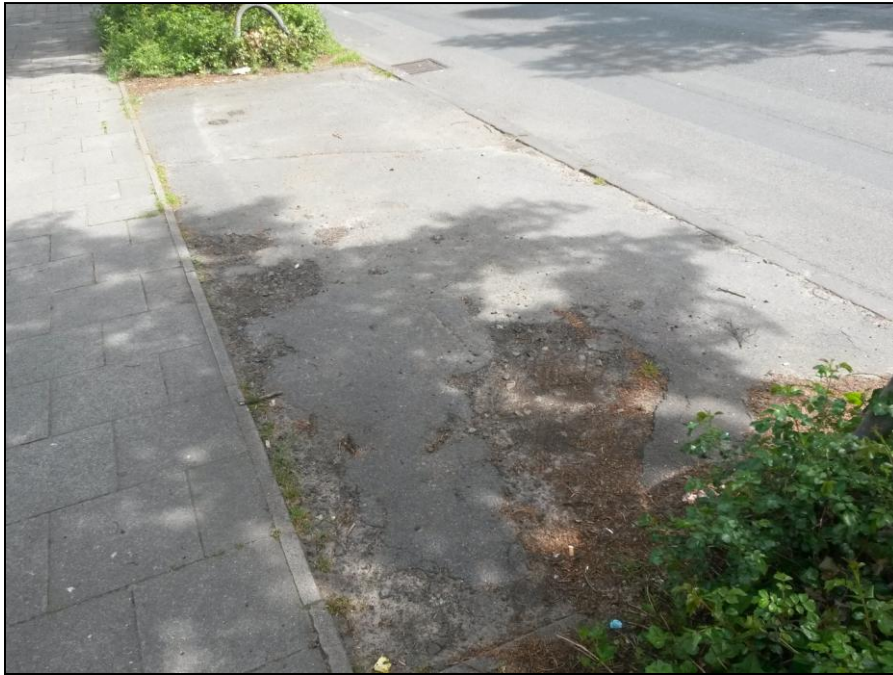
In dem nördlichen Bereich wurden rd. 300 Einzelschadstellen – rd. 100 Parkbuchten / rd. 50 Radweg / rd. 150 Gehweg – festgestellt, die überwiegend der mittleren und schweren Schadensklasse zugeordnet wurden. Die umfangreichen Schadstellen wie Belagablösungen, Ausbrüche, Schlaglöcher, Unebenheiten usw. erstrecken sich auf den gesamten Untersuchungsabschnitt. Insbesondere die Parkbuchten sind in einem stark mangelhaften Zustand. Zwischen Rad- und Gehweg sind abschnittsweise keine Fahrbahnmarkierung mehr zu erkennen.

Abbildung 14: Parkbuchten, Belagablösungen, Ausbrüche, Schlaglöcher, Unebenheiten usw.

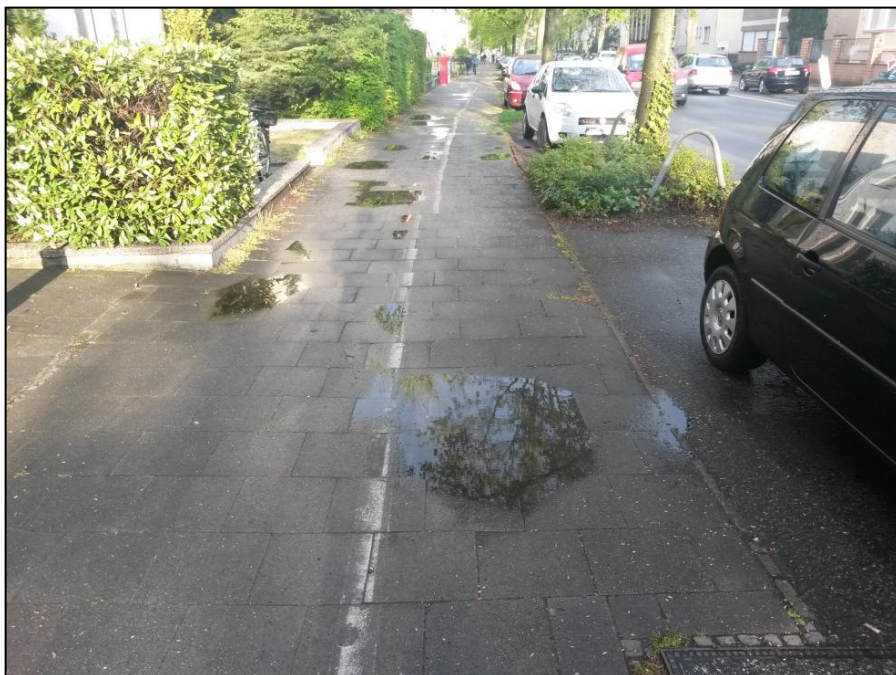
Bei Regenereignissen bilden sich zahlreiche Pfützen, sodass der Geh- und Radweg nur stark eingeschränkt genutzt werden kann.

Abbildung 15: Gehweg / Radweg, Unebenheiten, Absackungen, Pfützen, schwache Markierungen

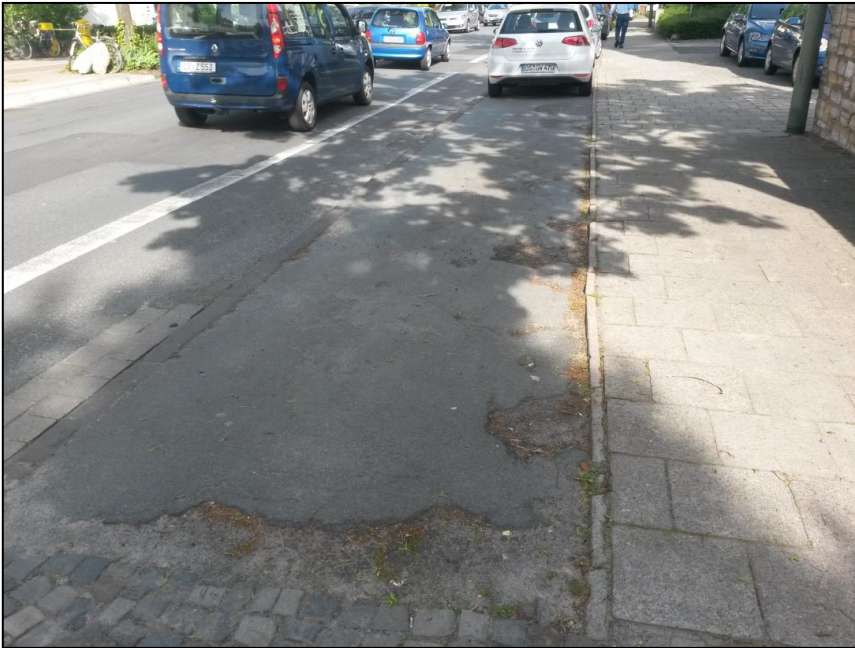
In dem südlichen Bereich wurden rd. 400 Einzelschadstellen ( rd. 200 in Parkbuchten / rd. 200 im Gehweg) festgestellt, die überwiegend der mittleren und schweren Schadensklasse zugeordnet wurden. Die umfangreichen Schadstellen wie Belagablösungen, Ausbrüche, Schlaglöcher, Unebenheiten usw. erstrecken sich auf den gesamten Untersuchungsabschnitt. Insbesondere die Parkbuchten sind in einem stark mangelhaften Zustand. Im Bereich der Kreuzung Lindemannskamp ist der Gehweg durch Bäume stark verengt, sodass dieser z.B. für Rollstuhlfahrer nicht barrierefrei ist (s. Abbildung 4 im Bereich Tankstelle).

Abbildung 16: Parkbuchten, Belagablösungen, Ausbrüche, Schlaglöcher, Unebenheiten usw.

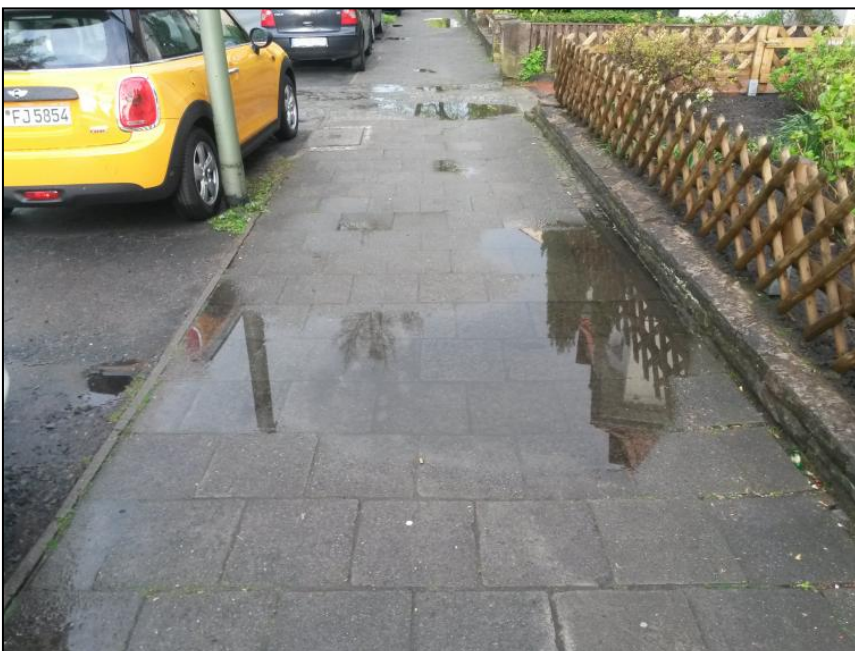
Bei Regenereignissen bilden sich zahlreiche Pfützen, sodass der Geh- nur stark eingeschränkt genutzt werden kann.

Abbildung 17: Gehweg, Unebenheiten, Absackungen, Pfützen

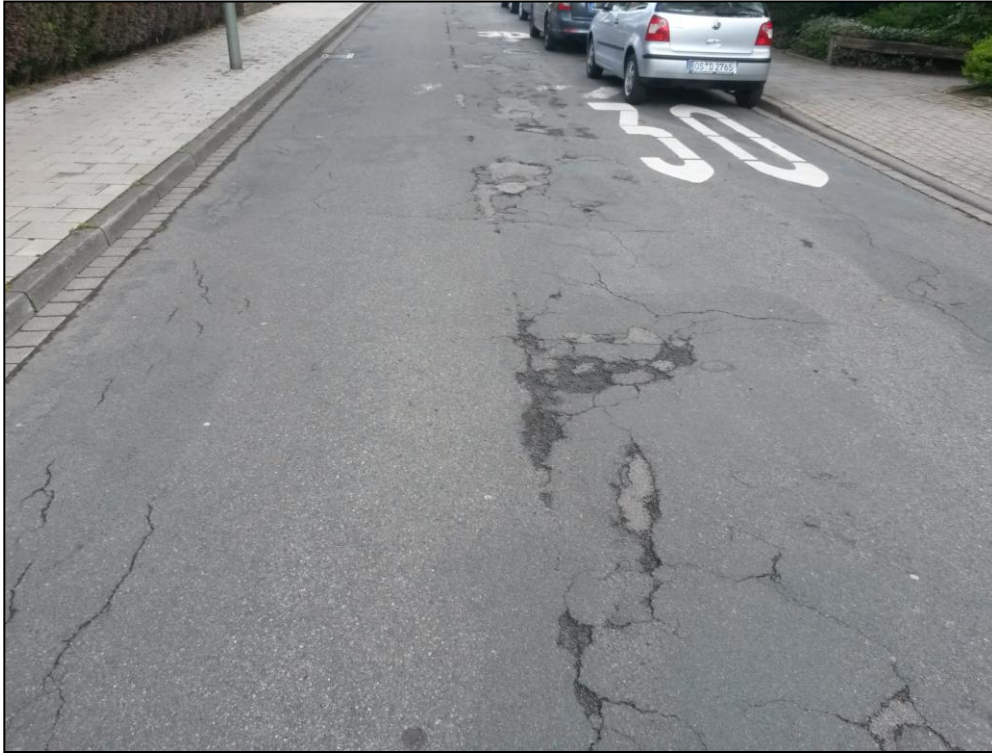
Die Fahrbahnmitte ist nahezu durchgehend von umfangreichen schweren Schadstellen wie Schlaglöcher, Ausbrüche, Netzrissen und Längsrissen geprägt.

Abbildung 9: Fahrbahnmitte – Umfangreiche schwere Schadstellen in der gesamten Fahrbahnmitte

Eine punktuelle oder auch oberflächenhafte Sanierung schafft keine Abhilfe. Die ausgeprägten Einzelrisse, Netzkrisse, Schlaglöchern usw. können kurzfristig zu weiteren großflächigen Ausbrüchen und Schlaglöchern führen. Aufgrund der Schadstellen sowie den vielen Unebenheiten gewährleistet die Fahrbahn keine sichere Befahrbarkeit.

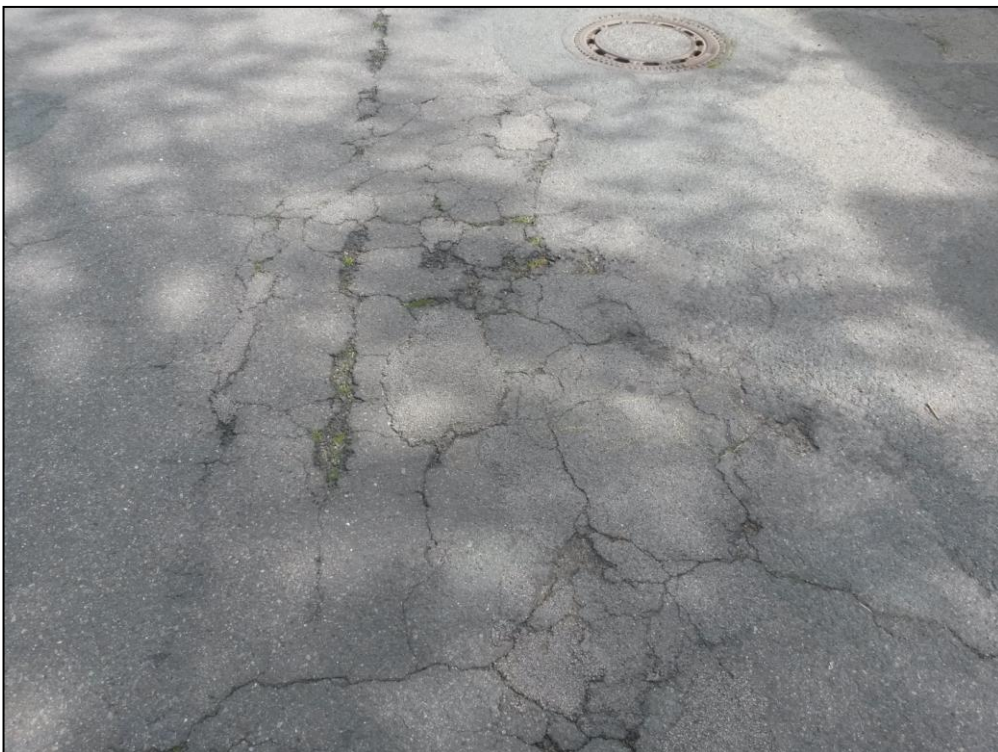
Abbildung 10: Fahrbahnmitte – Umfangreiche schwere Schadstellen in der gesamten Fahrbahnmitte

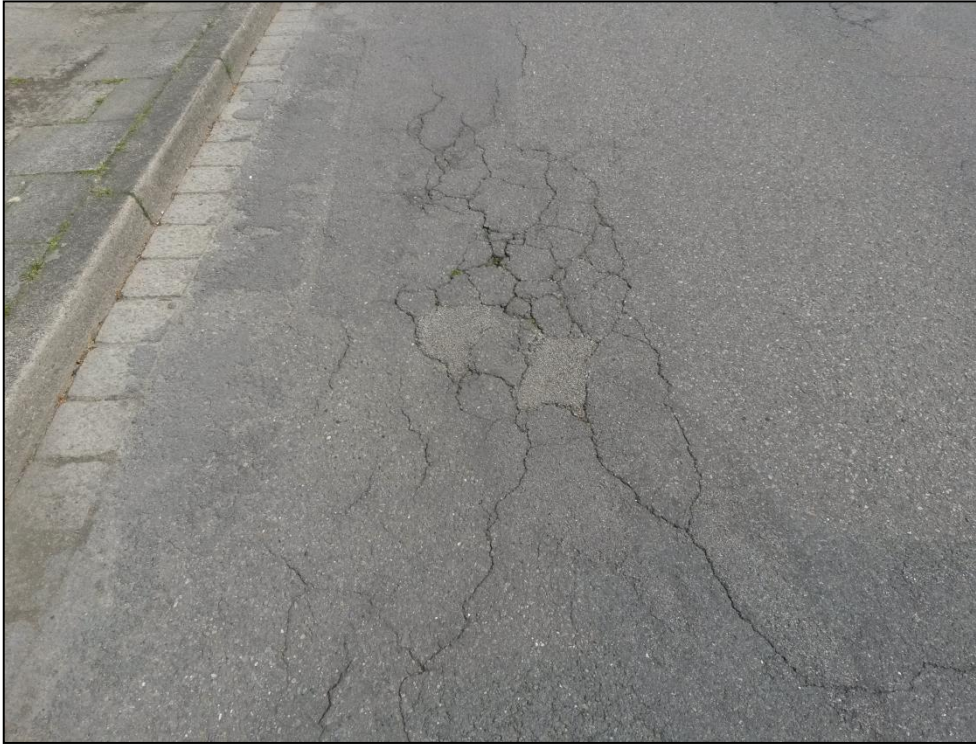
Auch die Fahrbahnränder sind durch zahlreiche mittlere bis schwere Schädstellen wie Längsrisse, Netzzrisse, Absackungen und Ausbrüche gekennzeichnet. Aufgrund der Absackungen und Unebenheiten bilden sich bereichsweise bei Regenereignissen Pfützen.

Abbildung 11: Fahrbahnrand – Zahlreiche Schädstellen; hier: schwere Schädstelle

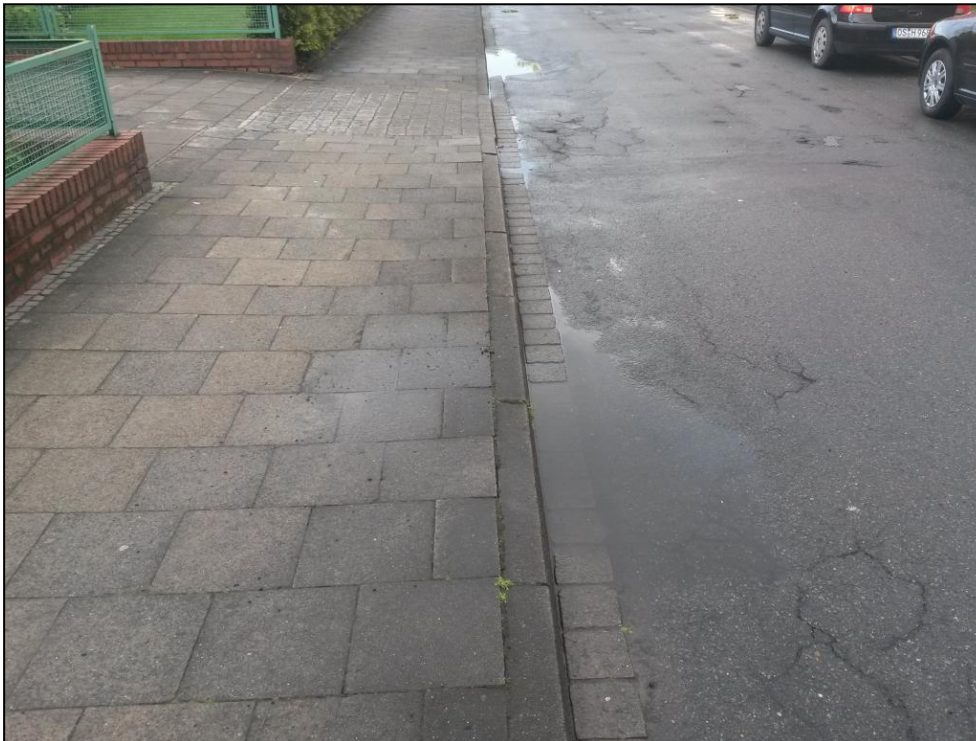
Abbildung 12: Fahrbahnrand – Zahlreiche Schädstellen; hier: schwere Schädstellen und Pfützen

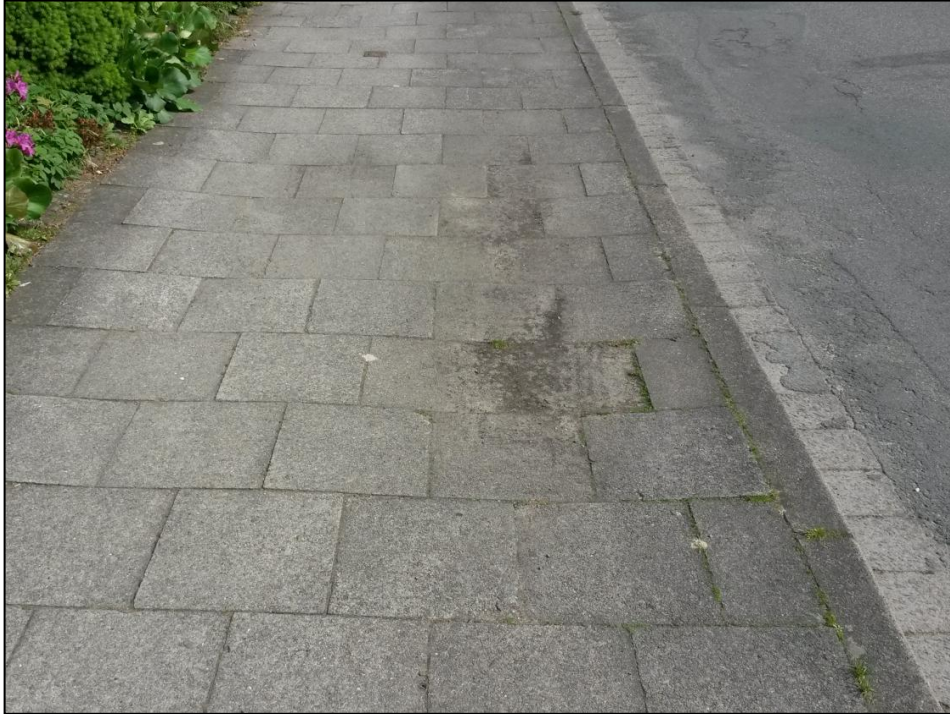
In den Gehwegen wurden etwa 35 Einzelschadstellen (20 im östlichen Gehweg / 15 im westlichen Gehweg) festgestellt, die überwiegend der leichten und mittleren Schadensklasse zugeordnet wurden. Hier sind Einzelrisse sowie insbesondere Absackungen zu nennen.

Abbildung 13: Gehweg – Absackungen und Unebenheiten; hier: schwere Schadstellen

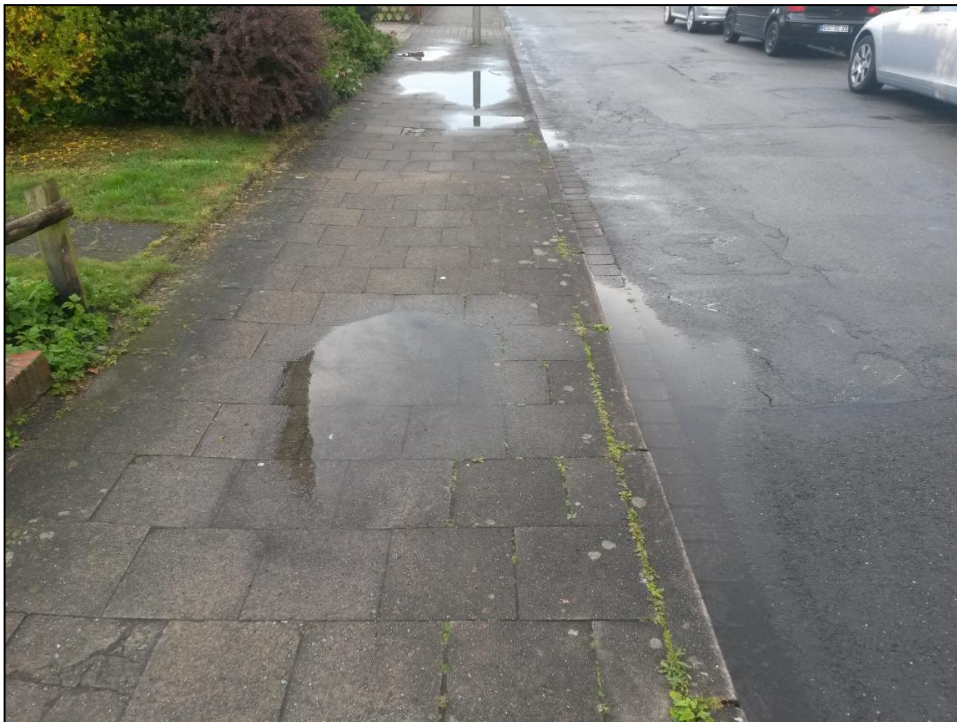
Aufgrund von Unebenheiten und Absackungen bilden sich bei Regenereignissen in den Gehwegen sowie dem Fahrbahnrand zahlreiche Pfützen, sodass der Gehweg entsprechend nur stark eingeschränkt genutzt werden kann.

Abbildung 14: Gehweg – Absackungen und Unebenheiten, Pfützen
