Straßenzustandsbericht
Große Schulstraße

zw. „Kleine Schulstr.“ und „Lengericher Landstr.“

in der Stadt Osnabrück

Straßenzustandsbericht

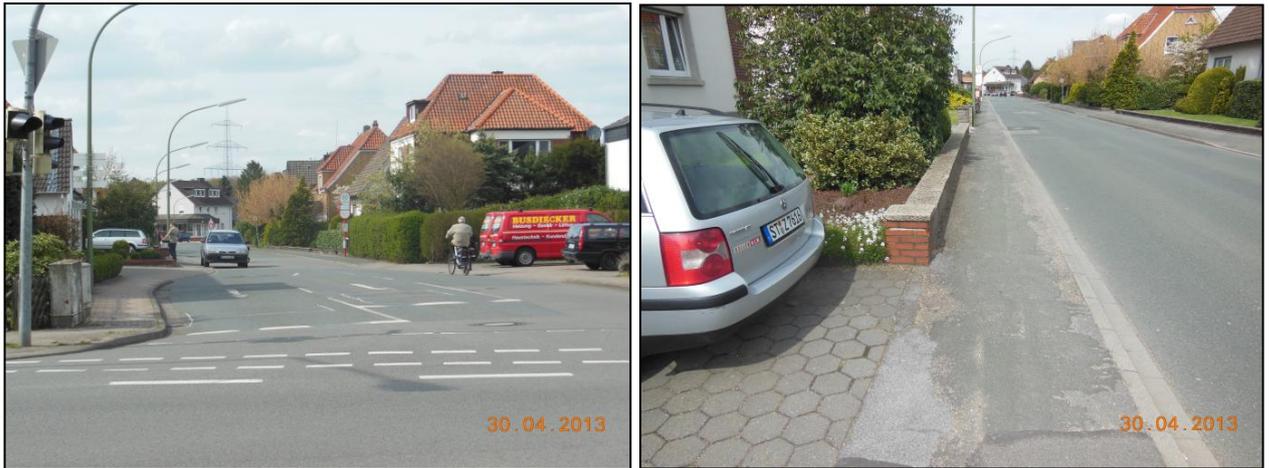
Abbildung 2: Untersuchungsabschnitt von Station 0+000 bis 0+250; Quelle: Verfasser

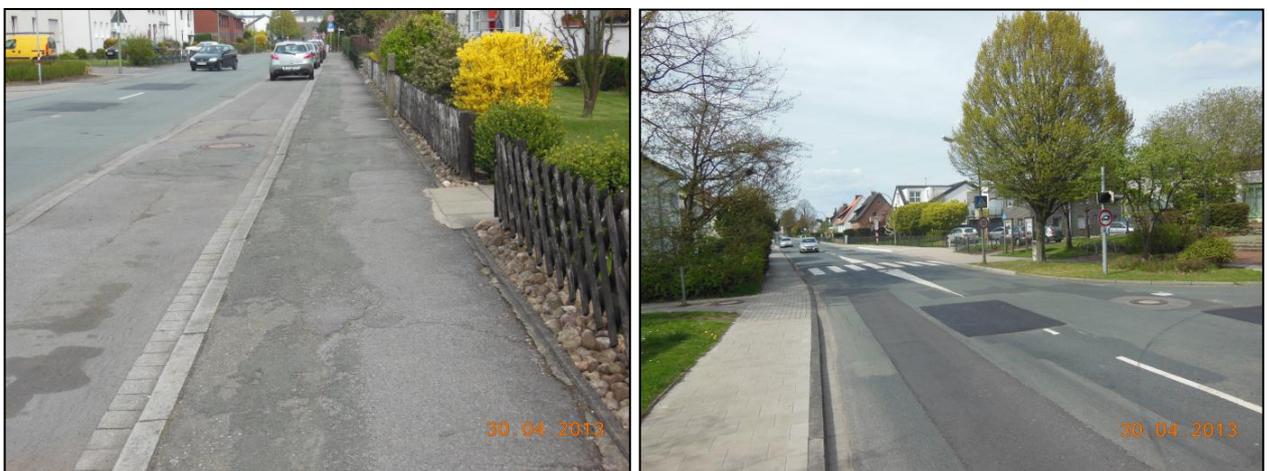
Zusätzlich befindet sich unmittelbar an der Straßenfahrbahn eine rd. 150 m lange und rd. 2 m breite Parkfläche (s. Abbildung 3 links), deren Oberfläche aus Asphalt besteht.

Abbildung 3: Untersuchungsabschnitt von Station 0+250 bis 0+500; Quelle: Verfasser

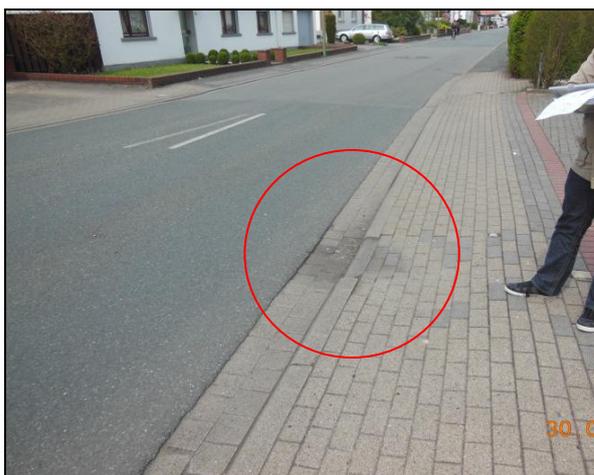
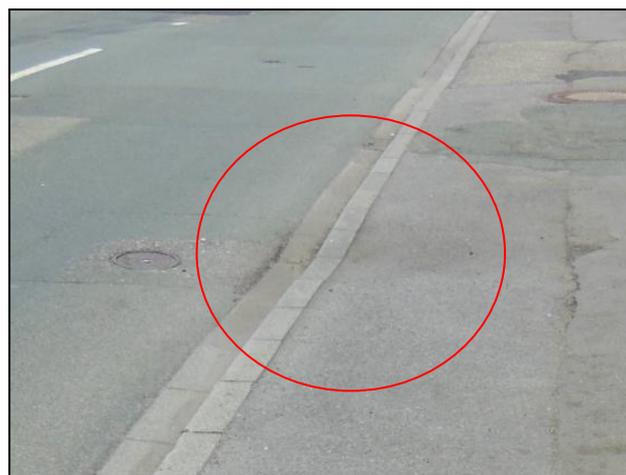
Das Längsgefälle des Straßenabschnittes ist insgesamt kleiner 1 ‰ und somit für die Straßenentwässerung nicht ausreichend (Pfützenbildung). Bereichsweise beträgt das Längsgefälle nahezu 0 ‰.

Aufgrund der geringen Längsgefällesituation der Straßenfahrbahn sowie vermehrten Absackungen im Bereich der Entwässerungsrinne bilden sich nach Niederschlagsereignissen vielfach Pfützen im gesamten Betrachtungsabschnitt.

Abbildung 4: Absackungen im Bereich der Entwässerungsrinne einschl. geringes Fahrbahnlängsgefälle (Pfützenbildung); Quelle: Verfasser

Aufgrund der zahlreichen Schadstellen, des nicht fachgerechten Straßenaufbaus sowie der schlechten Entwässerungssituation (geringes Fahrbahnlängsgefälle) wird empfohlen, die Straßenfahrbahn, Gehwege und Parkfläche gemäß der RStO komplett zu erneuern.

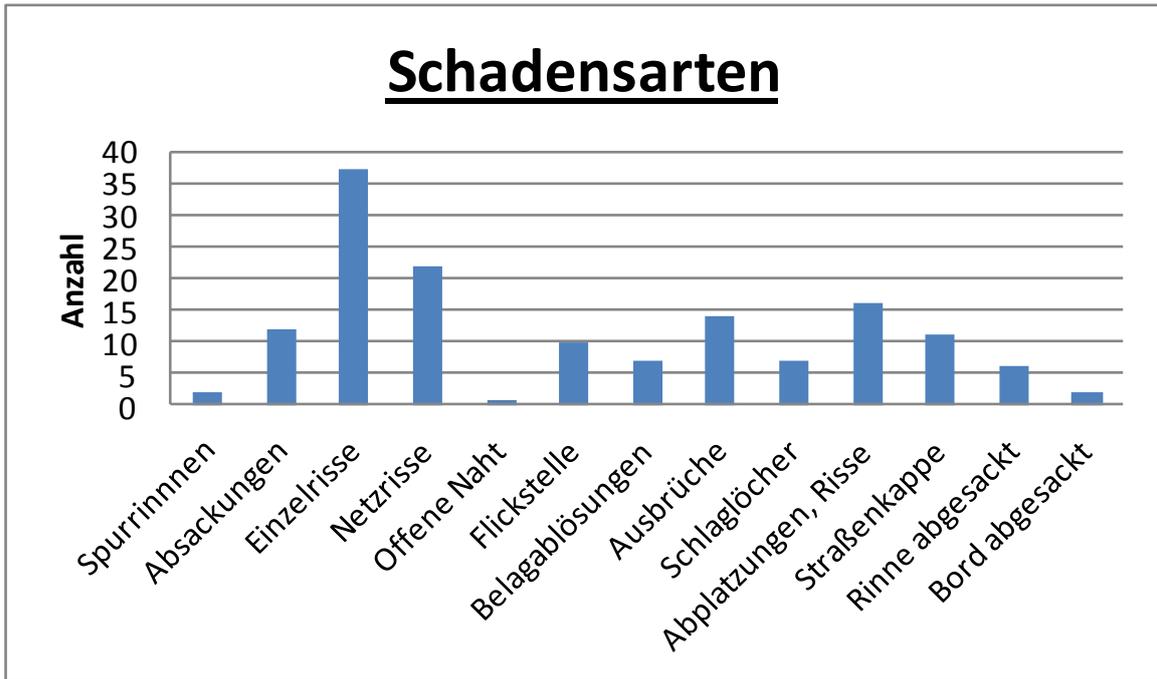
Bei der visuellen Zustandserfassung wurden in dem Planungsbereich folgende Schadensarten festgestellt.

Abbildung 5: Schadensarten in dem Planungsbereich „Große Schulstraße“

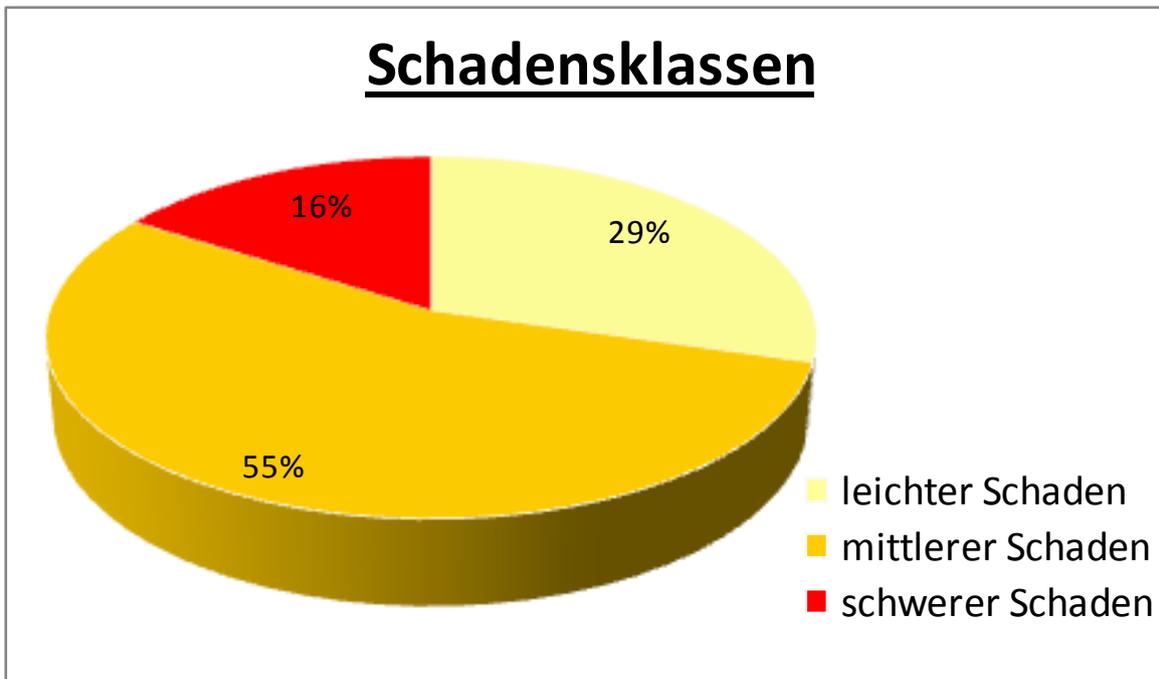
Insgesamt wurden **44 Schadstellen** – Hinweis: eine Schadstelle beinhaltet im Regelfall mehrere Schadensarten – festgestellt, die überwiegend den leichten bis mittleren Schadensklassen zugeordnet wurden.

Abbildung 6: Schadensklassen der 44 Schadstellen in dem Planungsbereich „Große Schulstraße“

Die Straßenfahrbahn ist – trotz vieler leichter bis mittlerer Schäden – in keinem guten Zustand. Vereinzelt sind starke Schadstellen vorhanden (s. Abbildung 6 rechts).

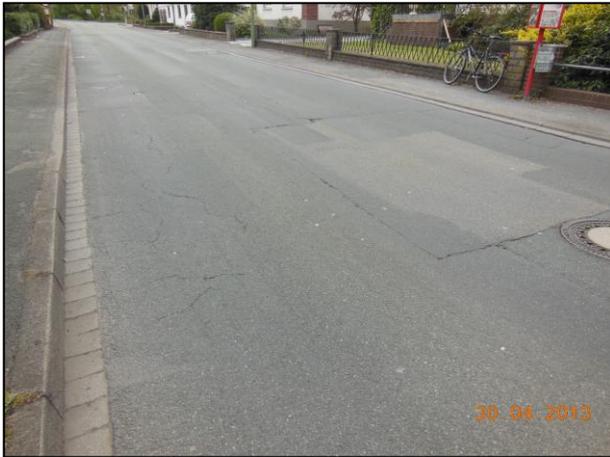
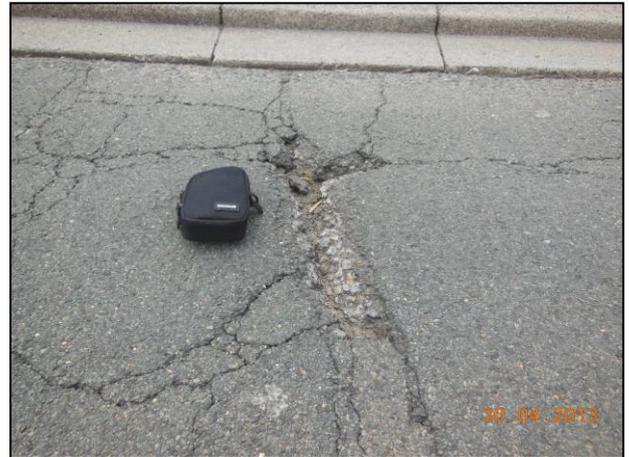
Abbildung 7: Zahlreiche leichte bis mittlere Schadstellen einschl. vereinzelt schwere Schadstellen; Quelle: Verfasser

Eine punktuelle oder auch oberflächenhafte Sanierung schafft nur kurze Abhilfe und behebt somit nicht das Problem. Ausgeprägte Einzelrisse, Netzrisse usw. können kurzfristig (nächster Winter) zu großflächigen Ausbrüchen und Schlaglöchern führen. Die sichere Befahrbarkeit kann dann nicht mehr gewährleistet werden.

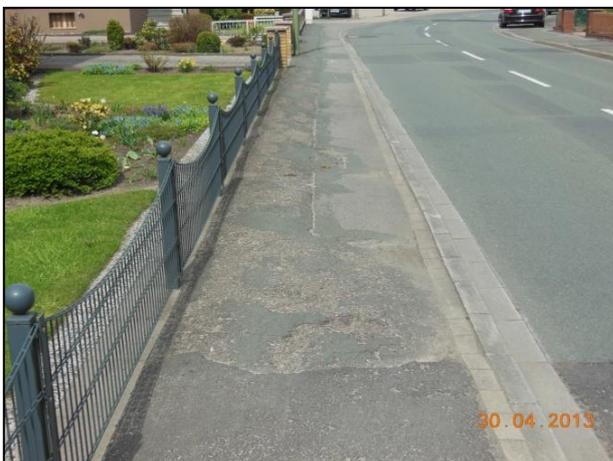
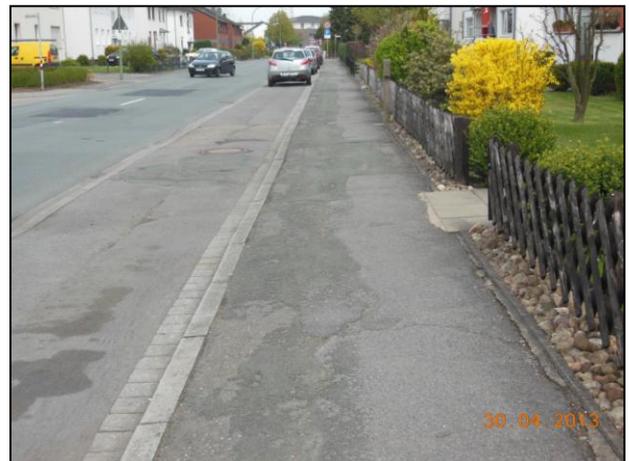
Für fünf Gehwegabschnitte – von etwa 30 bis 300 m – sowie einer Parkfläche – von etwa 140 m – wurde jeweils nur eine zusammenhängende Schadensklasse vergeben. Diese Abschnitte sind durch Absackungen, Einzel-, Netzrisse, Flickstellen und Schlaglöcher durchgehend in einem mangelhaften Zustand.

Der Gehweg ist abschnittsweise in einem mangelhaften Zustand und nicht benutzerfreundlich. Durch Absackungen, Risse, Flickstellen usw. ist der Gehweg z.B. für Rollstuhlfahrer nicht barrierefrei.

Abbildung 8: Mangelhafter Zustand des Gehweges und der Parkfläche; Quelle: Verfasser

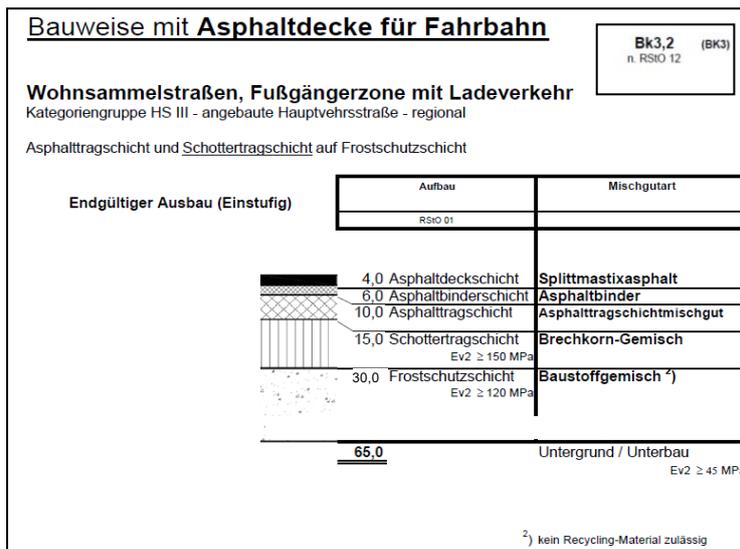
Abbildung 9: Benötigter Straßenaufbau gemäß der RStO 2012; Quelle: Stadt Osnabrück

Der Straßenoberbau ist gemäß der RStO 2012 bzw. den Regelquerschnitten der Stadt Osnabrück nach Bauklasse 3 herzustellen.

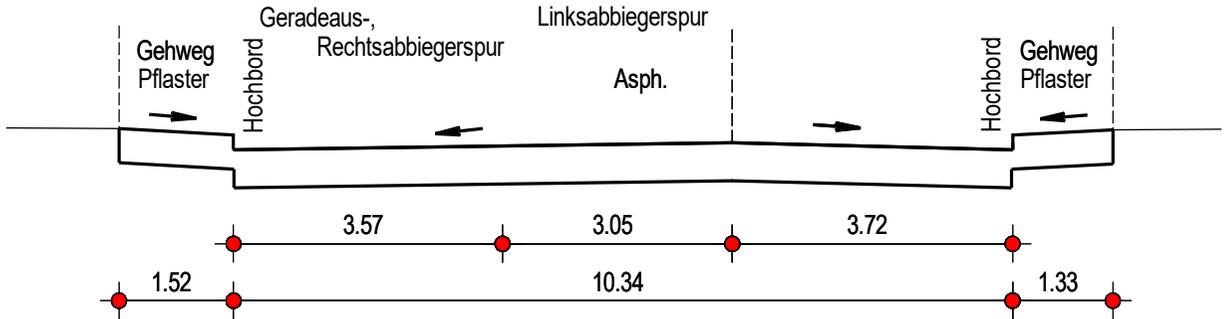
Profil A-A

Stat.: 0+025 km

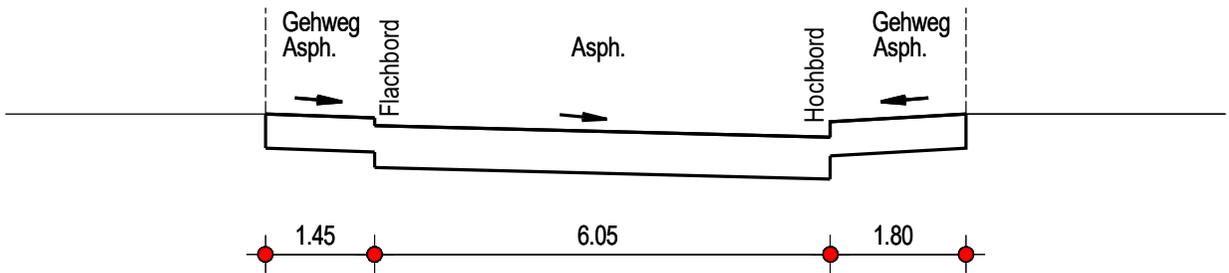
Profil B-B

Stat.: 0+075 km

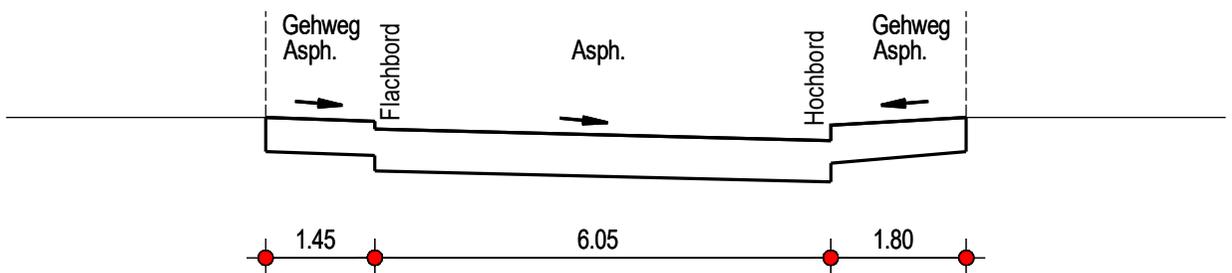
Profil C-C

Stat.: 0+175 km

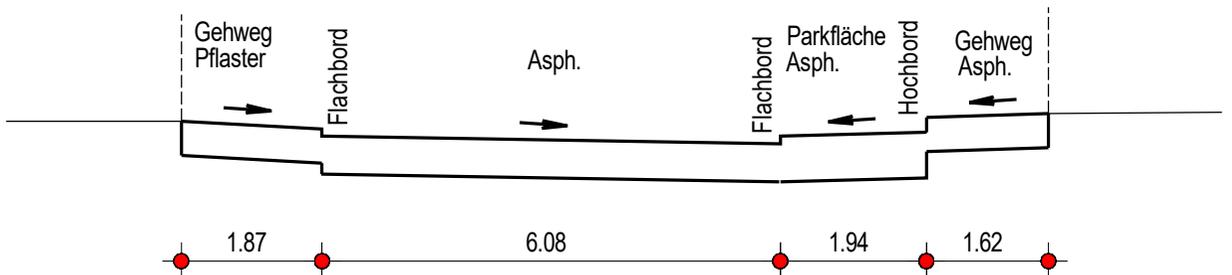
Profil D-D

Stat.: 0+250 km
