Rheiner Landstraße

zwischen „An der Blankenburg“ und „Am Finkenhügel“
in dem Stadtteil Weststadt der Stadt Osnabrück

Straßenzustandsbericht

Erläuterungsbericht

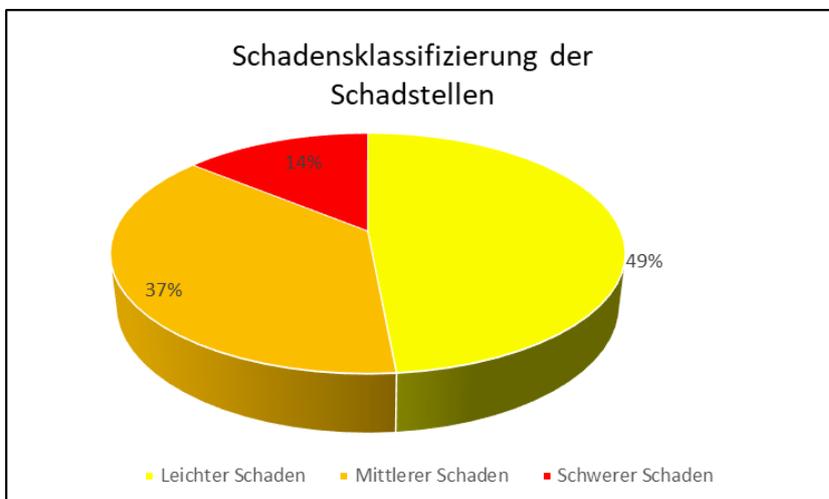
Etwa 49 % wurden als „Leichter Schaden“, etwa 37 % als „Mittlerer Schaden“ und etwa 14 % als „Schwerer Schaden“ klassifiziert (s. Abbildung 8).

Abbildung 8: Schadensklassifizierung der rd. 1.200 Schadstellen

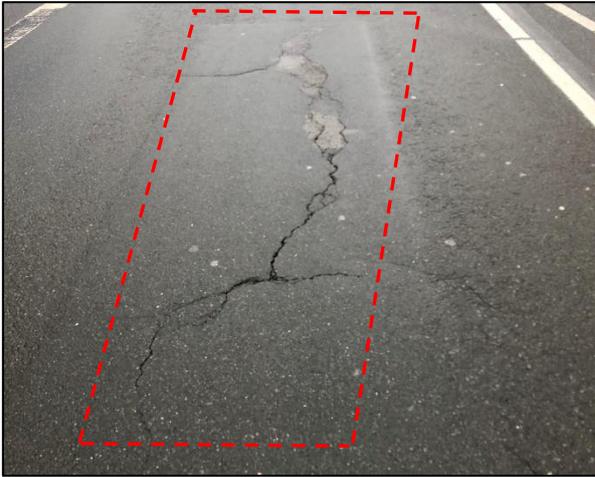
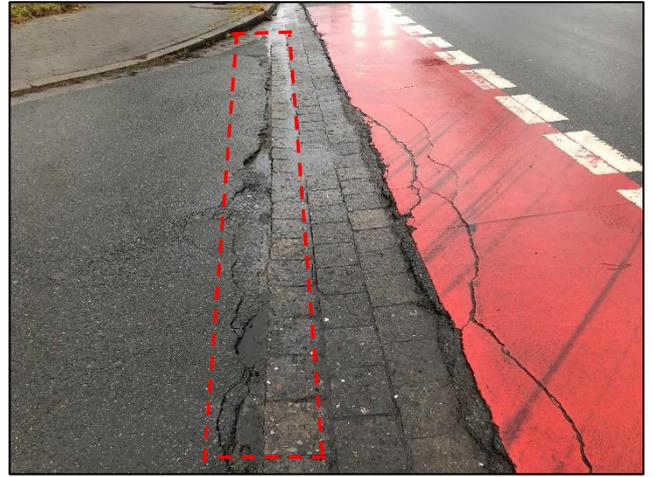
Es erfolgte eine prozentuale Umrechnung der rd. 1.200 Schadstellen in die Schadensklassen „Schwere Schadstelle“ (s. Beispiel Abbildung 9), „Mittlere Schadstelle“ (s. Beispiel Abbildung 10) und „Leichte Schadstelle“ (s. Beispiel Abbildung 11).

Abbildung 9: Schwere Schadstelle – Beispiele

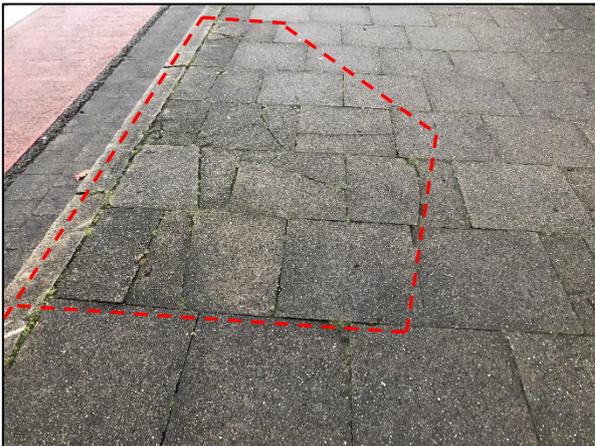
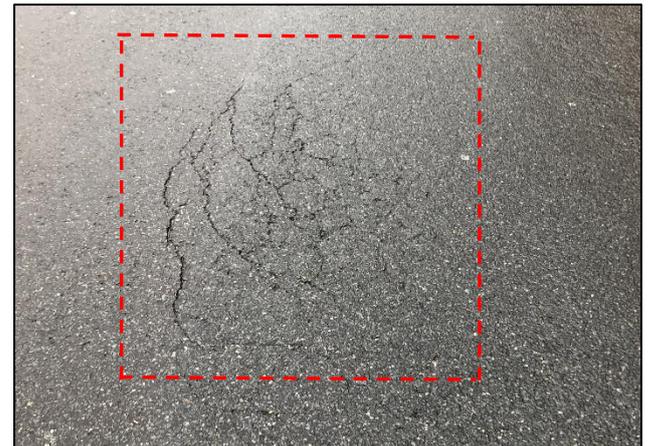
Abbildung 10: Mittlere Schadstelle – Beispiele

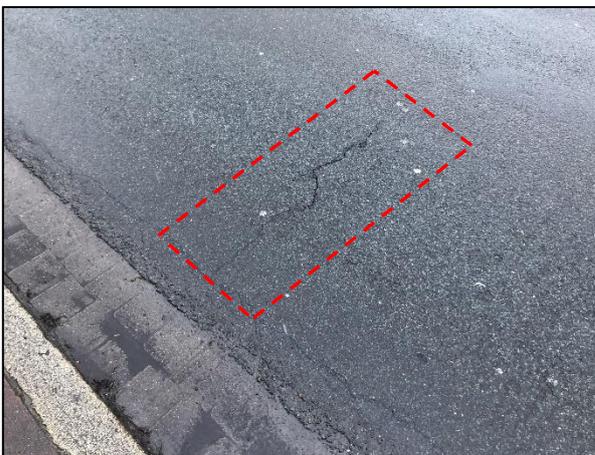
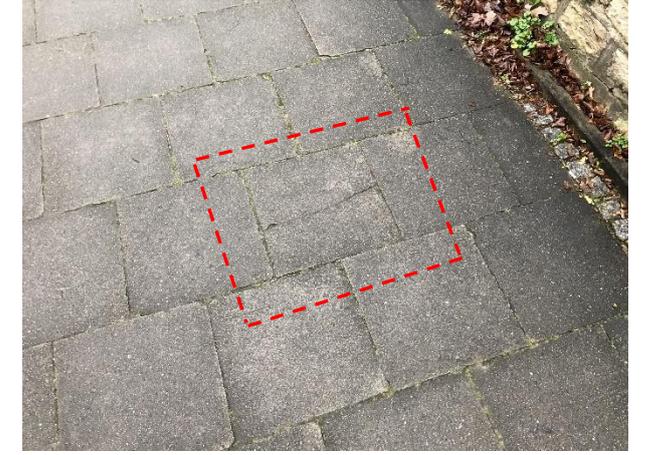
Abbildung 11: Leichte Schadstelle – Beispiele

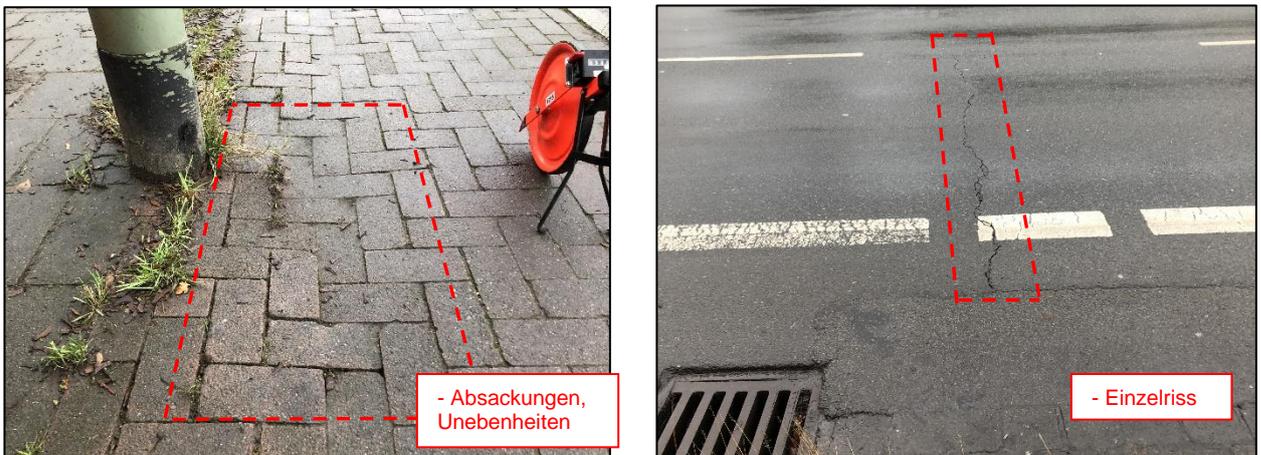
Es wurde angenommen, dass Einzel Schäden eine räumliche Größe von etwa 1 m² haben; Situationsbeding auch etwas größer. Dies erfolgte grundsätzlich als Einzelfallbetrachtung. Beispiele hierzu sind der Abbildung 12 zu entnehmen. Bei den komplexen Streckenschäden wurde anhand Referenzschäden die Annahme getroffen, dass 1 m Streckenschaden eine Schadstelle entspricht. Beispiele hierzu sind der Abbildung 13 zu entnehmen. In dem Untersuchungsbereich wurden Streckenschäden mit Längen von 2 bis zu 200 m festgestellt. Insgesamt wurden 1.218 Schadstellen aus 76 Einzel Schäden (entspricht 76 Schadstellen) und 32 Streckenschäden (entspricht hier 1.142 Schadstellen) ermittelt.

Abbildung 12: Einzel Schäden – Beispiele; Annahme: etwa 1 m² entspricht einem Einzel Schaden

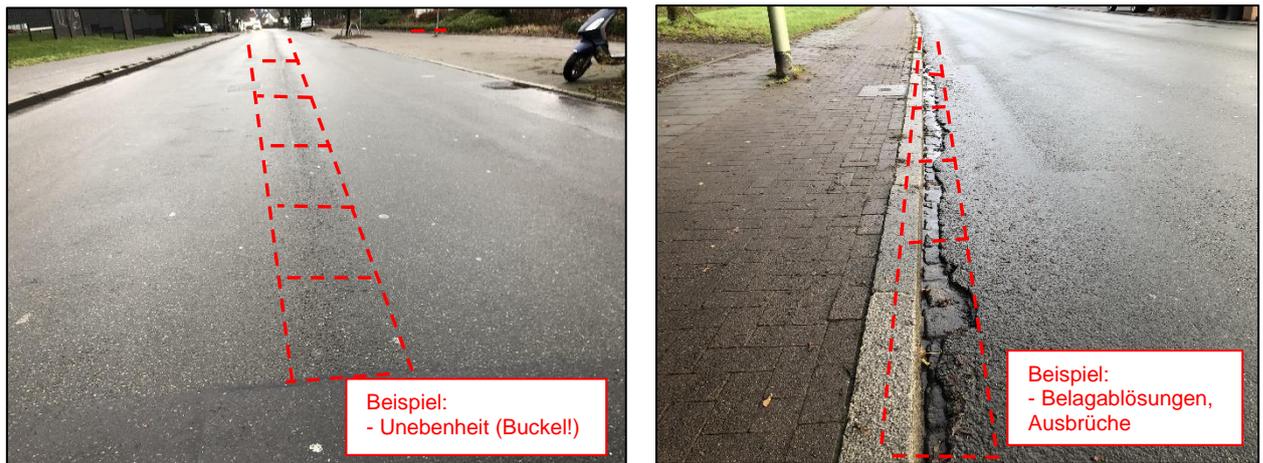
Abbildung 13: Streckenschäden – Beispiele; Annahme: 1 m Streckenschaden entspricht einem Einzel Schaden

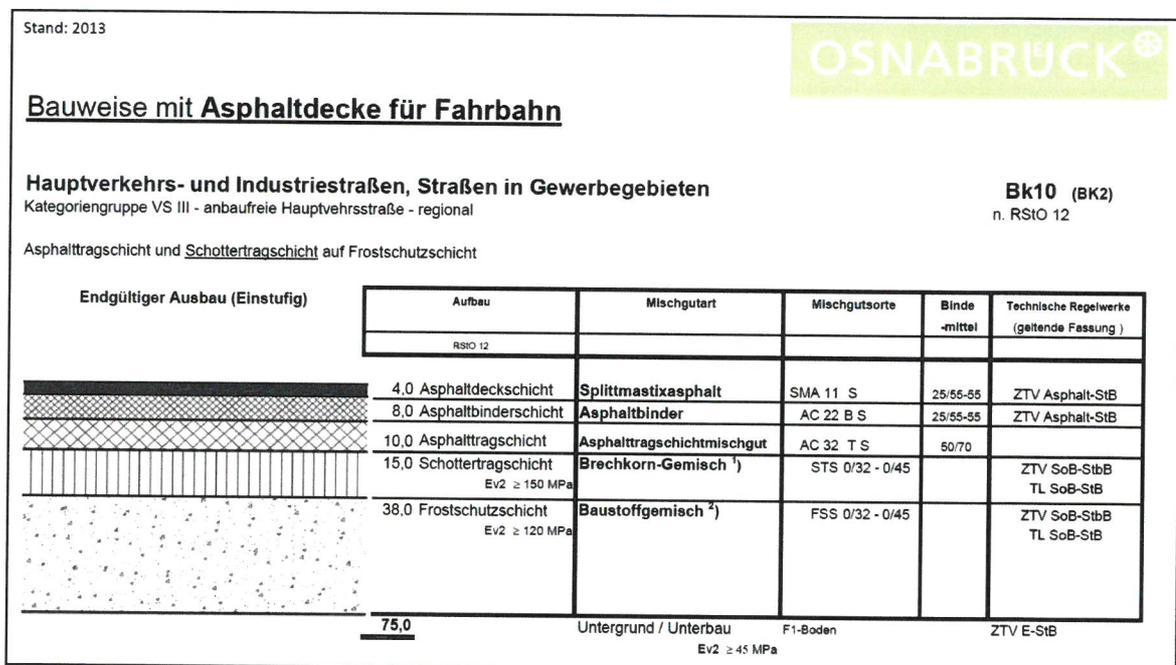
Abbildung 14: Straßenaufbau gemäß Stadt Osnabrück n. RStO12

Der Straße ist gemäß der RStO 2012 bzw. den Regelquerschnitten der Stadt Osnabrück herzustellen. Z.B. wird für die Fahrbahn vorgeschlagen, den Aufbau entsprechend der Belastungsklasse 10 – Hauptverkehrsstraßen – herzustellen, wie der folgenden Abbildung zu entnehmen ist.
