# KAMPFMITTELVORERKUNDUNG

„PASSAU-ST. NIKOLA, ERWEITERUNG UNI, FL.-NR. 260“

# AUSWERTUNGSPROTOKOLL

Kampfmittelrisikoprüfung durch kombinierte Luftbild- und Aktenauswertung

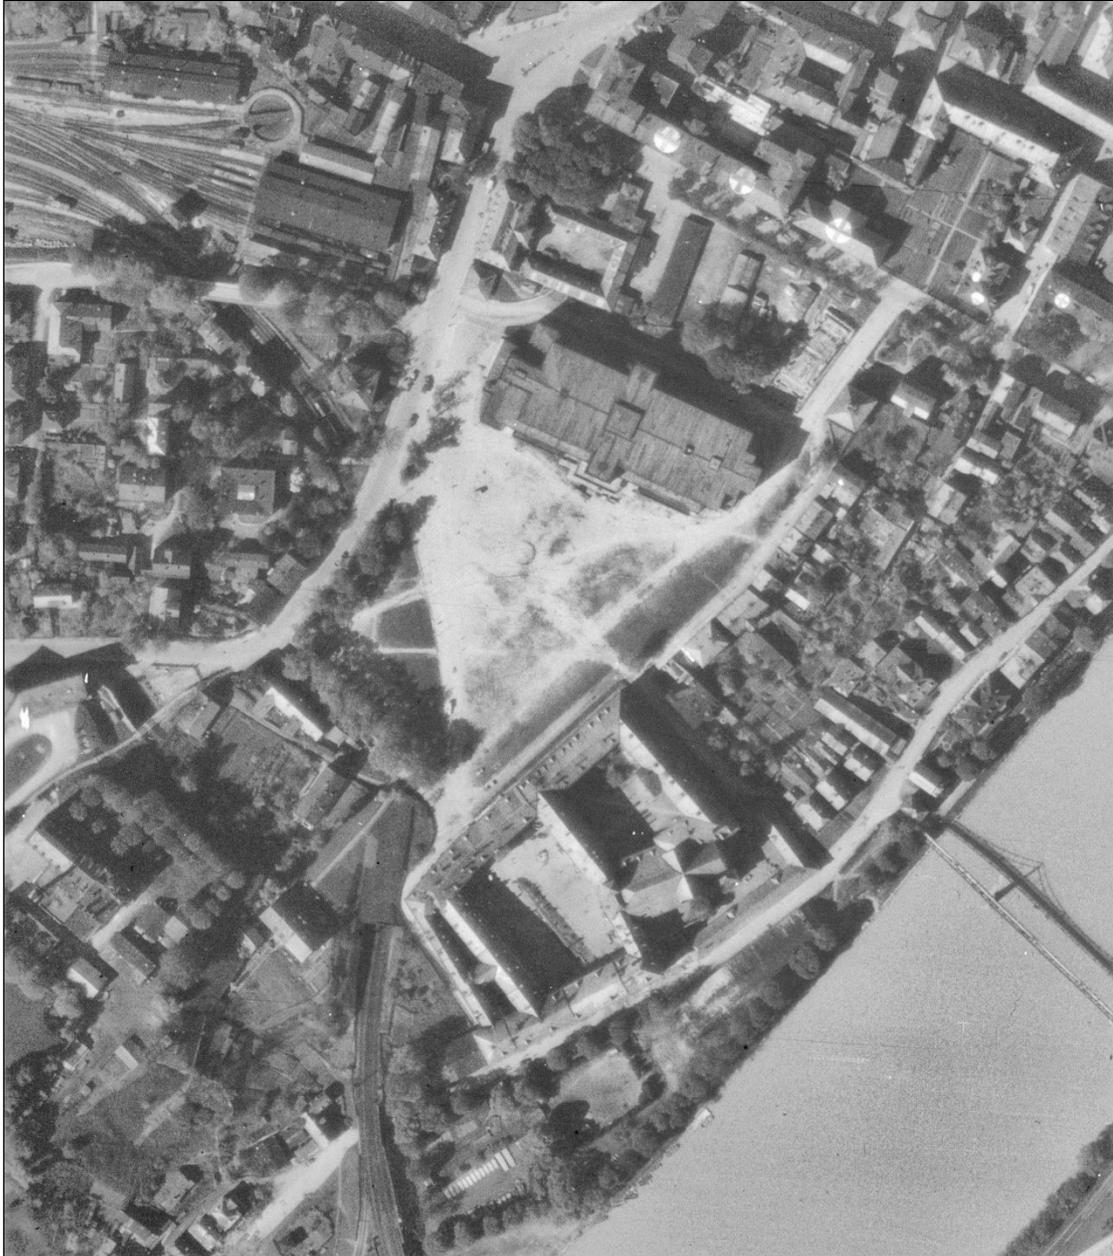
Der Exerzierplatz mit der angrenzenden Nibelungenhalle im Norden  
und dem Kloster St. Nikola im Südwesten am 25.04.1945  
(Flugnummer: 15SG-1535, #3075, Ausgangsmaßstab ca. 1 : 8.000)

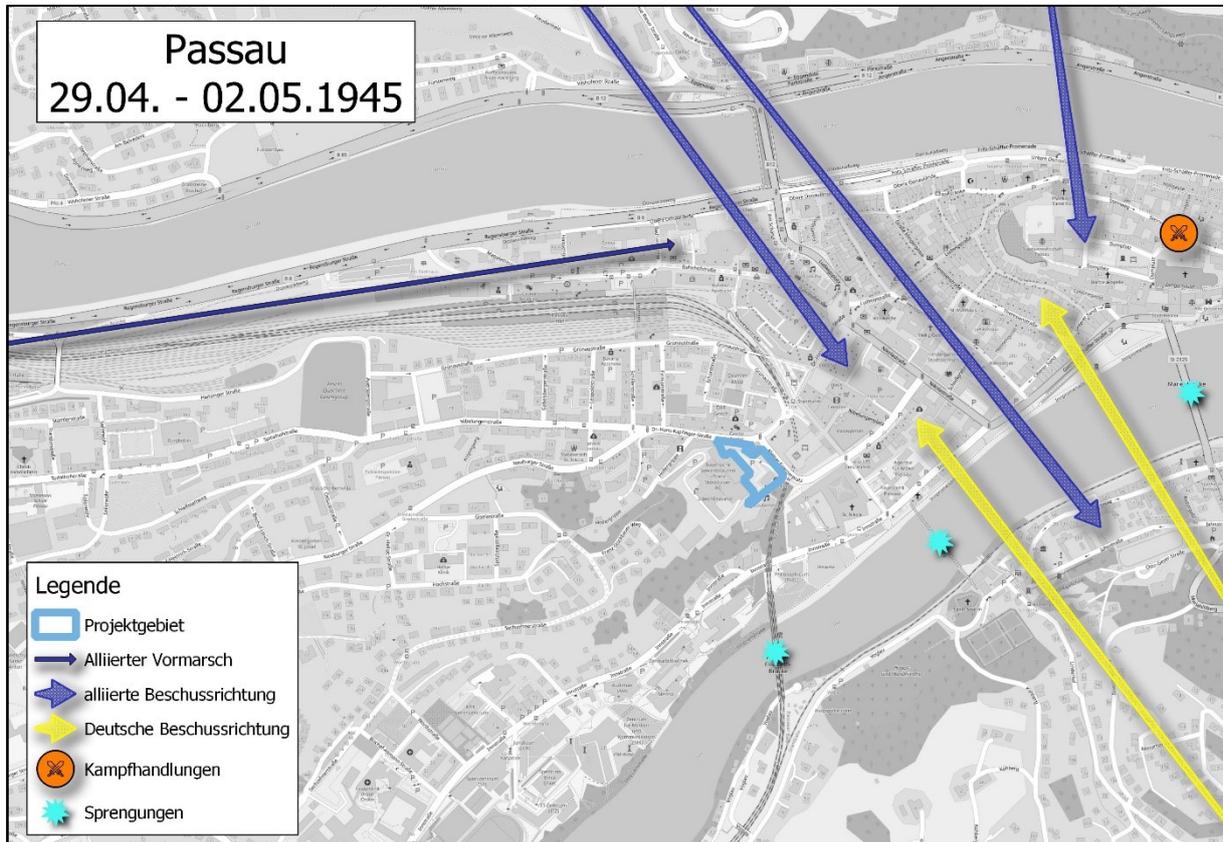
Abb. 2: Schematische Darstellung der Einnahmesituation vom 29.04. bis 02.05.1945 (Kartengrundlage: ©OpenStreetMap).

Im Vorfeld der Einnahme beschossen US-Truppen Passau zwischen dem 29.04. und 02.05.1945 mit insgesamt rund 2.000 Artilleriegranaten aus Richtung Tittling (18 km nördlich) und Tiefenbach (7 km nordwestlich, vgl. Abb. 2). Dabei kam es in der Innenstadt, vor allem aber rund um den Dom (750 m östlich), zu Schäden.<sup>7</sup> Es liegen keine Hinweise vor, dass das Untersuchungsgebiet hiervon betroffen war (vgl. Kap. 4.2). Am 30.04.1945 sprengte die Wehrmacht die Brücken über den Inn (250 m südöstlich).<sup>8</sup> Tags darauf rückte das 261<sup>st</sup> Infantry Regiment der 65<sup>th</sup> US Infantry Division von Westen entlang der Donau auf Passau vor und nahm die Stadt unter teils heftigen Straßenkämpfen und deutschem Beschuss im Bereich der Innenstadt (600 m östlich) bis zum Abend des 02.05.1945

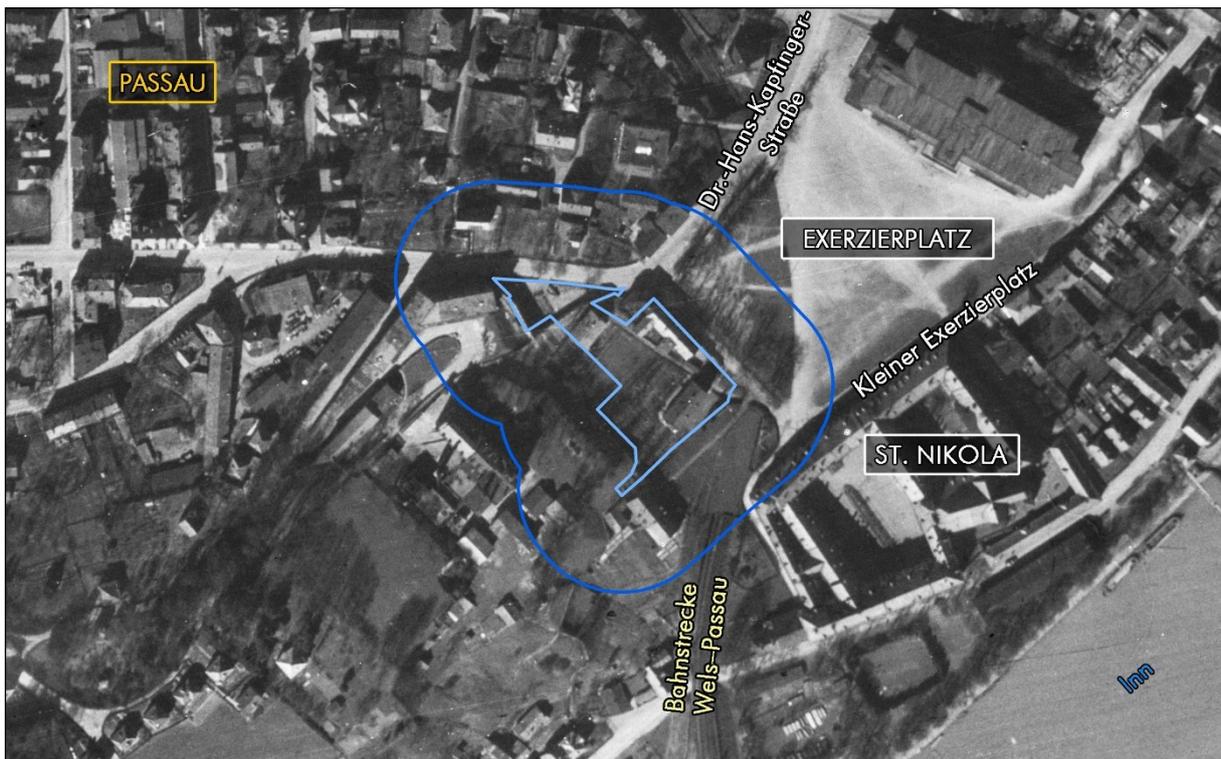
Abb. 3: Das Projektgebiet (hellblau markiert) mit dem um 50 m gepufferten Auswertungsgebiet (dunkelblau) am 23.03.1945 (Flug-Nr. 37-0193, #3010, Ausgangsmaßstab ca. 1 : 11.000).

1. Das Auswertungsgebiet war zur Zeit des Zweiten Weltkrieges teilweise bebaut, die Straßen Kleiner Exerzierplatz, Franz-Stockbauer-Weg und Dr.-Hans-Kampfingers-Straße sowie der Eisenbahntunnel der Strecke Wels-Passau bereits angelegt. Zwischenzeitlich hat man die Bebauung des Areals erweitert sowie den Exerzierplatz in den Klostergarten umgestaltet (vgl. Abb. 1 & 3-5).

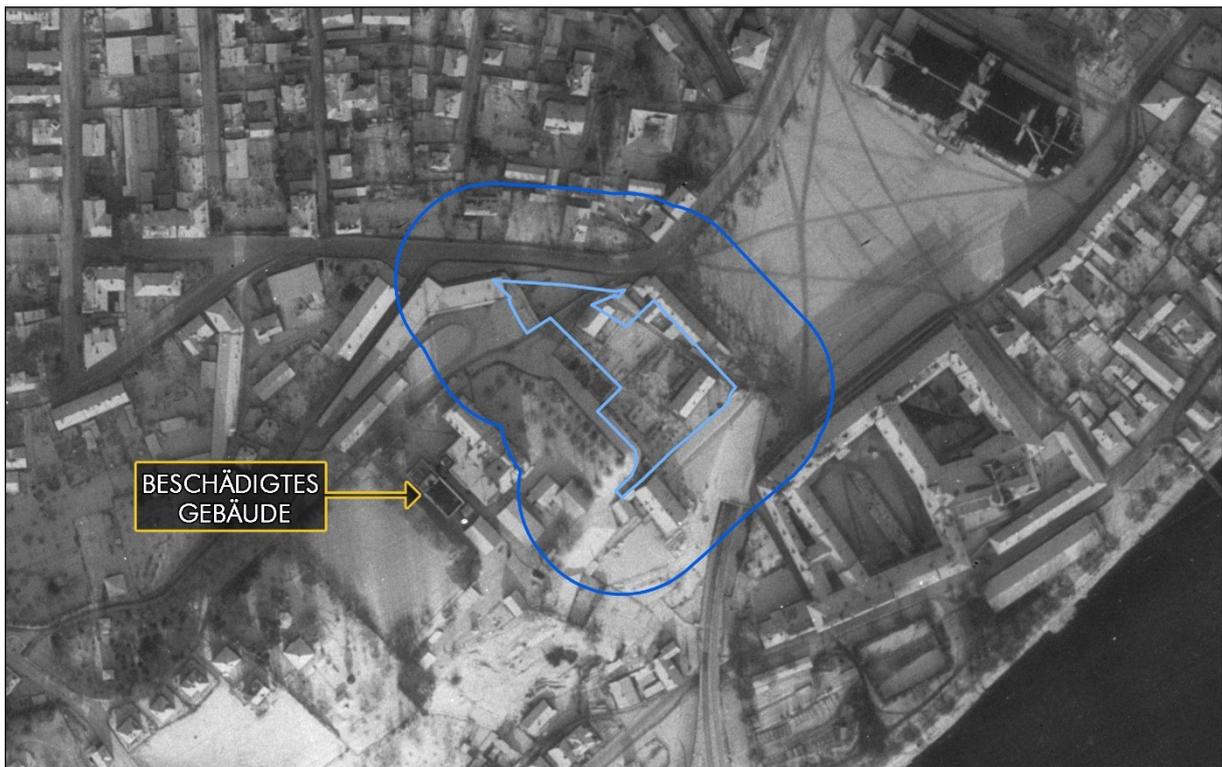
Abb. 4: Ein beschädigtes Gebäude westlich des Auswertungsgebietes als Resultat eines Luftangriffes vom 29.12.1944 im Luftbild vom 04.01.1945 (Flug-Nr. 33-0634, #3145, Ausgangsmaßstab ca. 1 : 12.000).

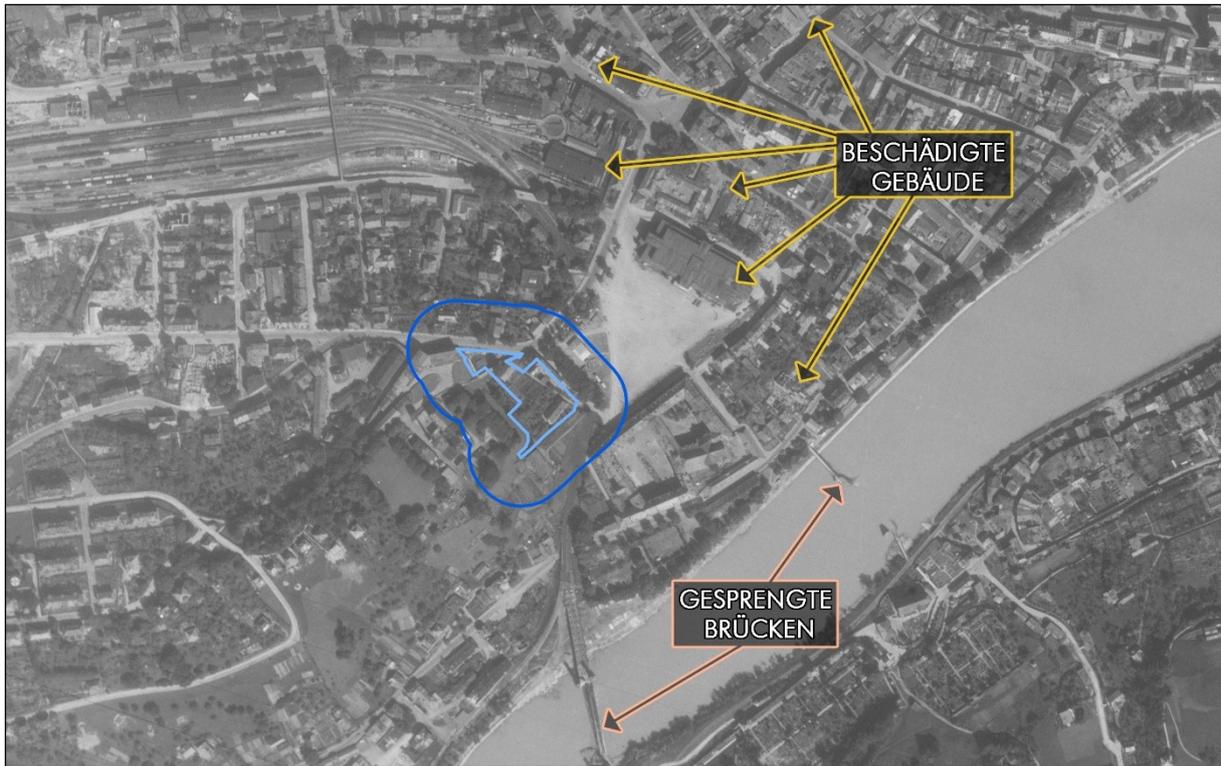
- Den ausgewerteten Luftbildserien sind keine Hinweise auf eine Belastung des Projektgebietes durch Bombenabwürfe zu entnehmen.
- Mit den Nachkriegsbefliegungen ab dem 30.05.1945 sind östlich des Areal (mindestens 190 m entfernt) mehrere Gebäude zu identifizieren, welche im Zuge des Artilleriebeschusses der Stadt beschädigt wurden (vgl. Abb. 5). Im Auswertungsgebiet selbst sind keine Hinweise auf Beschuss zu erkennen.

Abb. 5: Durch den Artilleriebeschuss auf die Stadt beschädigte Gebäude sowie die beiden gesprengten Brücken über den Inn im Luftbild vom 29.08.1945 (Flug-Nr. 104W-LIB-125, #3183, Ausgangsmaßstab ca. 1 : 15.000).
