Gebäudekontrolle Johan-Bergler-Straße 42 und 44 in 94032 Passau  
zum Vorkommen von Fledermäusen bzw. Eignung als  
Fledermausquartier

27.11.2022

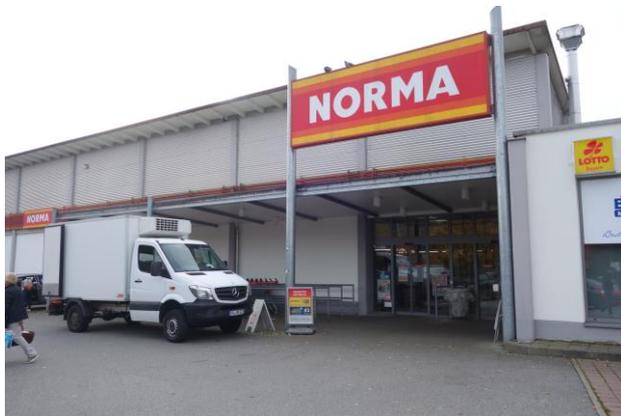
**Abb. 2:** Eingangsbereich zur NORMA.

In den Abbildungen 2 bis 5 sind Außenansichten des NORMA Gebäudes dargestellt. Die Bauelemente und Aluminiumverkleidungen weisen am gesamten Gebäude keine Risse oder Spalten auf, die als potenzielles Quartier für Fledermäuse geeignet sind. Fensterläden oder Rollladenkästen mit Spalten oder Hohlräumen, die von Fledermäusen als Tagesquartier genutzt werden könnten, sind im Außenbereich nicht vorhanden. Einflugmöglichkeiten ins Gebäudeinnere sind ebenfalls nicht vorhanden. Dachböden oder andere, für Fledermäuse nutzbare Räumlichkeiten fehlen. Eine Nutzung des Gebäudes als Quartier für Fledermäuse kann mit Sicherheit ausgeschlossen werden. Verbotstatbestände der Tötung von Fledermäusen bzw. eine Schädigung von Fortpflanzungs- und Ruhestätten im Sinne des §44 Abs. 1 Nr. 3 BNatSchG wird bei einem Abriss des Gebäudes nicht verwirklicht.

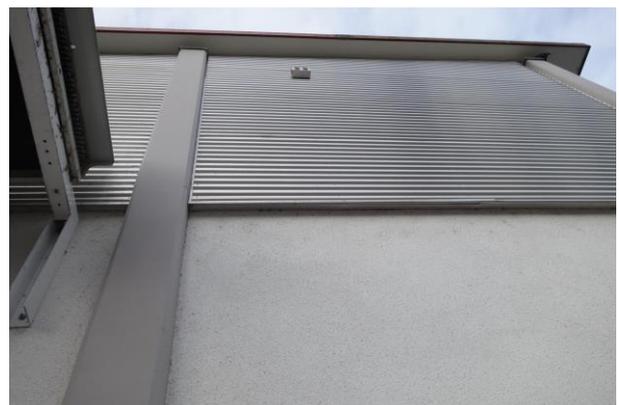
**Abb. 5:** Die Verkleidungen sind geschlossen und weisen keine Quartiermöglichkeit für Fledermäuse auf.

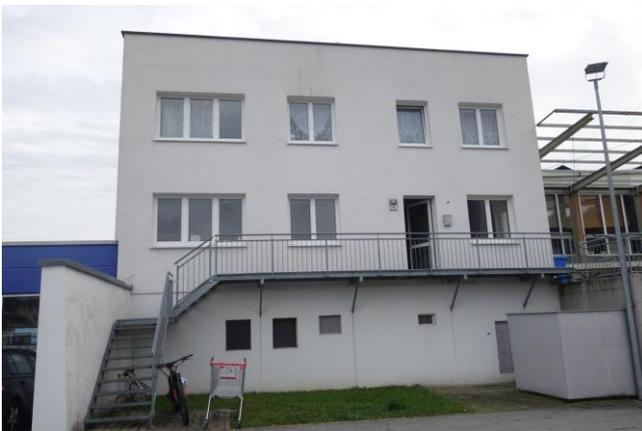
Die Abbildungen 6 bis 9 geben verschiedene Ansichten des Gebäudes wieder. Dabei handelt es sich um einen Gebäudekomplex aus Wohneinheiten (Abb. 6), einer aufgelassenen gewerblich genutzten Halle (Abb. 7) und einem weiteren Gewerbebetrieb Richtung Kapuzinerstraße (Abb. 10 und 11). Alle Gebäudeteile sind vollkommen geschlossen und verfügen über keine Einflugöffnungen in die Fledermäuse ins Gebäudeinnere gelangen können. Im Außenbereich fehlen Fensterläden oder Rollläden, die als potenzielles Quartier für Fledermäuse nutzbar wären. Mauervorsprünge (Abb. 12) oder Lücken im Bereich der Attika (Abb. 13) sind an dem gesamten Gebäudekomplex nicht vorhanden. Eine Nutzung von Gebäudeteilen als potenzielles Fledermausquartier kann mit Sicherheit ausgeschlossen werden. Verbotstatbestände der Tötung von Fledermäusen bzw. eine Schädigung von Fortpflanzungs- und Ruhestätten im Sinne des §44 Abs. 1 Nr. 3 BNatSchG wird bei einem Abriss des Gebäudes nicht verwirklicht.

**Abb. 6:** Im Mittelteil des Gebäudekomplexes befinden sich Wohneinheiten.

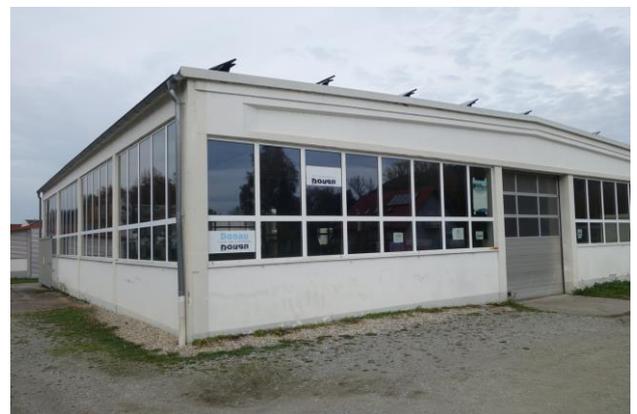
**Abb. 7:** Geschlossene ehemalige Gewerbehalle ohne nutzbare potenzielle Quartierstrukturen im Aussenbereich.

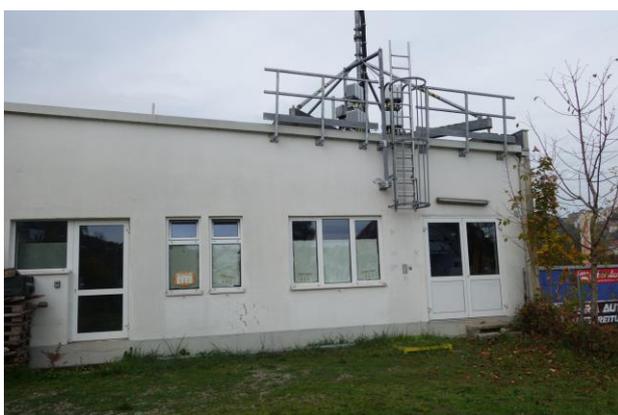
**Abb. 8:** An dem gesamten Gebäude befinden sich keine fenster- oder Türläden. Rollläden als potenzielle Fledermausquartiere sind ebenfalls nicht vorhanden.

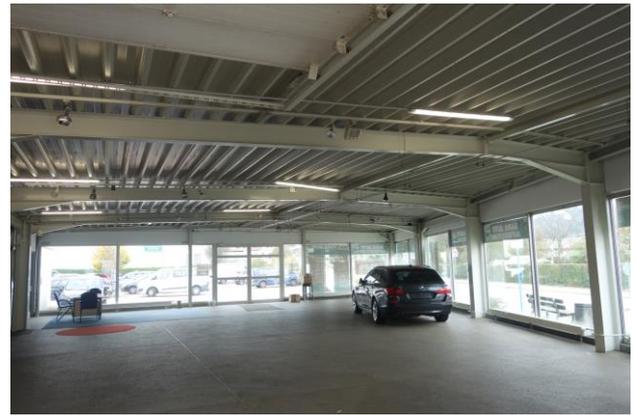
**Abb. 11:** Geschlossener Innenraum. Eine Nutzung durch Fledermäuse kann mit Sicherheit ausgeschlossen werden.

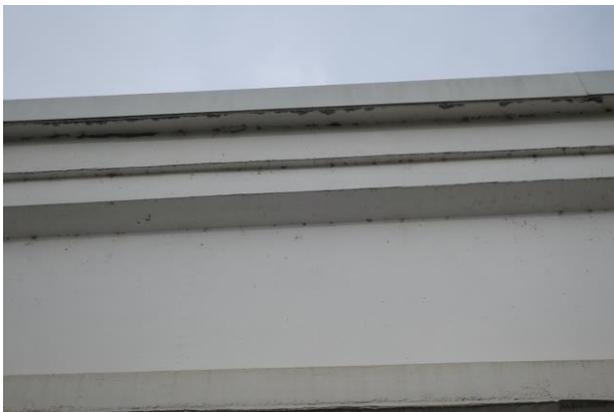
**Abb. 12:** Als Fledermausquartier geeignete Spalten sind nicht vorhanden.

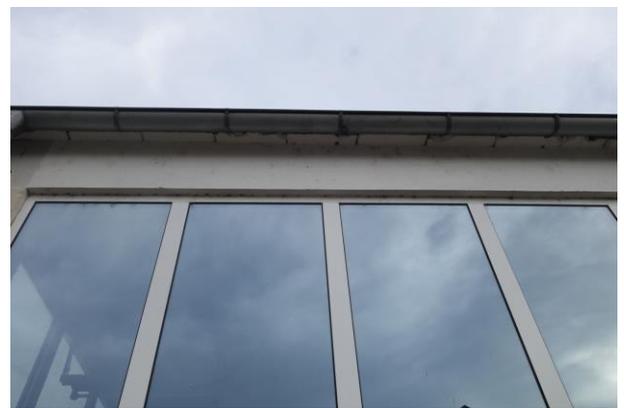
**Abb. 13:** Der Übergangsbereich Attika - Außenmauer weist keine nutzbaren Quartierstrukturen wie Spalten oder Risse im Mauerwerk auf.

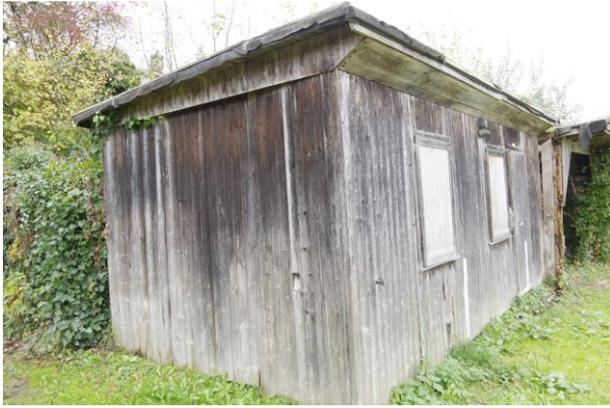
Die Abbildungen 14 bis 17 geben verschiedene Ansichten des Holzschuppens auf dem Flurstück 284/1 Gemarkung Beiderwies wieder. Der Holzschuppen setzt sich aus einem geschlossenen Gebäudeteil und einem offenen Bereich zusammen (Abb. 14 und 15). Der geschlossene Holzschuppen verfügt über keine Einflugmöglichkeiten für Fledermäuse ins Gebäudeinnere. Die Holzwände sowie die Dachkonstruktion weisen keine Spalten auf, die als potenzielles Fledermausquartier in Frage kommen (Abb. 16). Das einzige Quartierpotenzial beschränkt sich auf eine Spalte zwischen Außenverkleidung und Seitenwand (Abb. 17). Der offene Gebäudeteil könnte als Hangplatz und Tagesquartier für einzelne Fledermäuse genutzt werden. Das Gebäude ist allerdings nicht windgeschützt und nicht frostsicher, so dass es als suboptimal bewertet wird. Als Wochenstubenquartier bzw. Überwinterungsquartier sind beide Gebäudeteile ungeeignet.

**Abb. 14:** Geschlossenes Holzgebäude ohne Einflugmöglichkeit ins Gebäudeinnere.

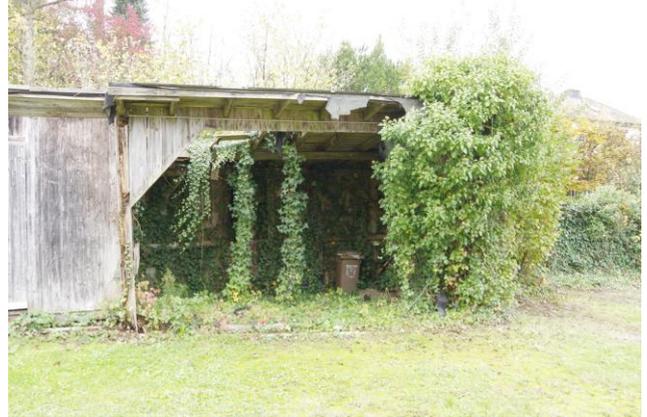
**Abb. 15:** Der offene Gebäudeteil kann als Tagesquartier von Fledermäusen genutzt werden.

In Bezug auf den Holzschuppen sind potenziell, für Fledermäuse nutzbare Quartiere vorhanden, die als Tagesquartier geeignet sind. Als Wochenstubenquartier sowie als Überwinterungsquartier scheiden beide Gebäudeteile aus. Insgesamt führt der Abriss zu keinem Verlust essentieller Fortpflanzungs- und Ruhestätten im Sinne des § 44 Abs. 1 Nr. 3 Bundesnaturschutzgesetz.

Um eine unbeabsichtigte Tötung einzelner Individuen sicher zu vermeiden erfolgt der Abriss des Stadls zwischen Anfang Dezember bis Ende März. Zu dieser Zeit kann ein Vorkommen von Fledermäusen sicher ausgeschlossen werden.

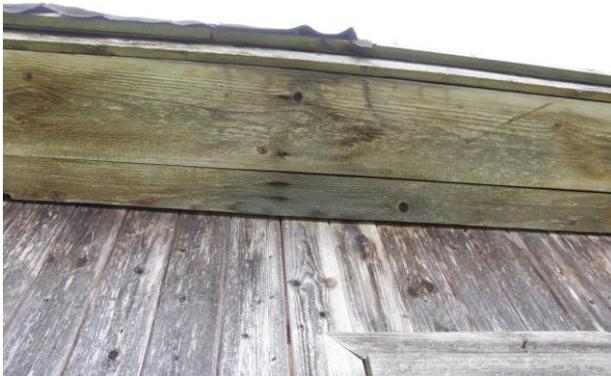
**Abb. 16:** Geschlossene Übergangsbereiche zwischen Dachkonstruktion und Seitenwände ohne geeignete Spalten als potenzielles Fledermausquartier.

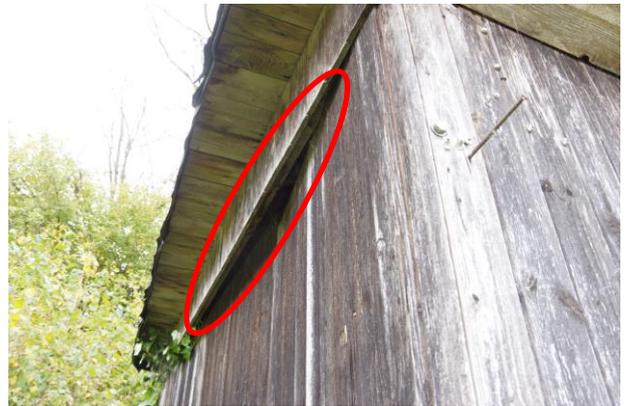
**Abb. 17:** Potenzielles Tagesquartier zwischen Holzverkleidung und Seitenwand.
