Stadt Ratingen
 Amt für Stadtplanung, Vermessung und Bauordnung
 Stadionring 17
 40878 Ratingen

Umweltbericht zum Bebauungsplan T 395
 "Kaiserwerther Straße / Am Roten Kreuz"

Karte 1: Ausgangszustand des Untersuchungsraumes

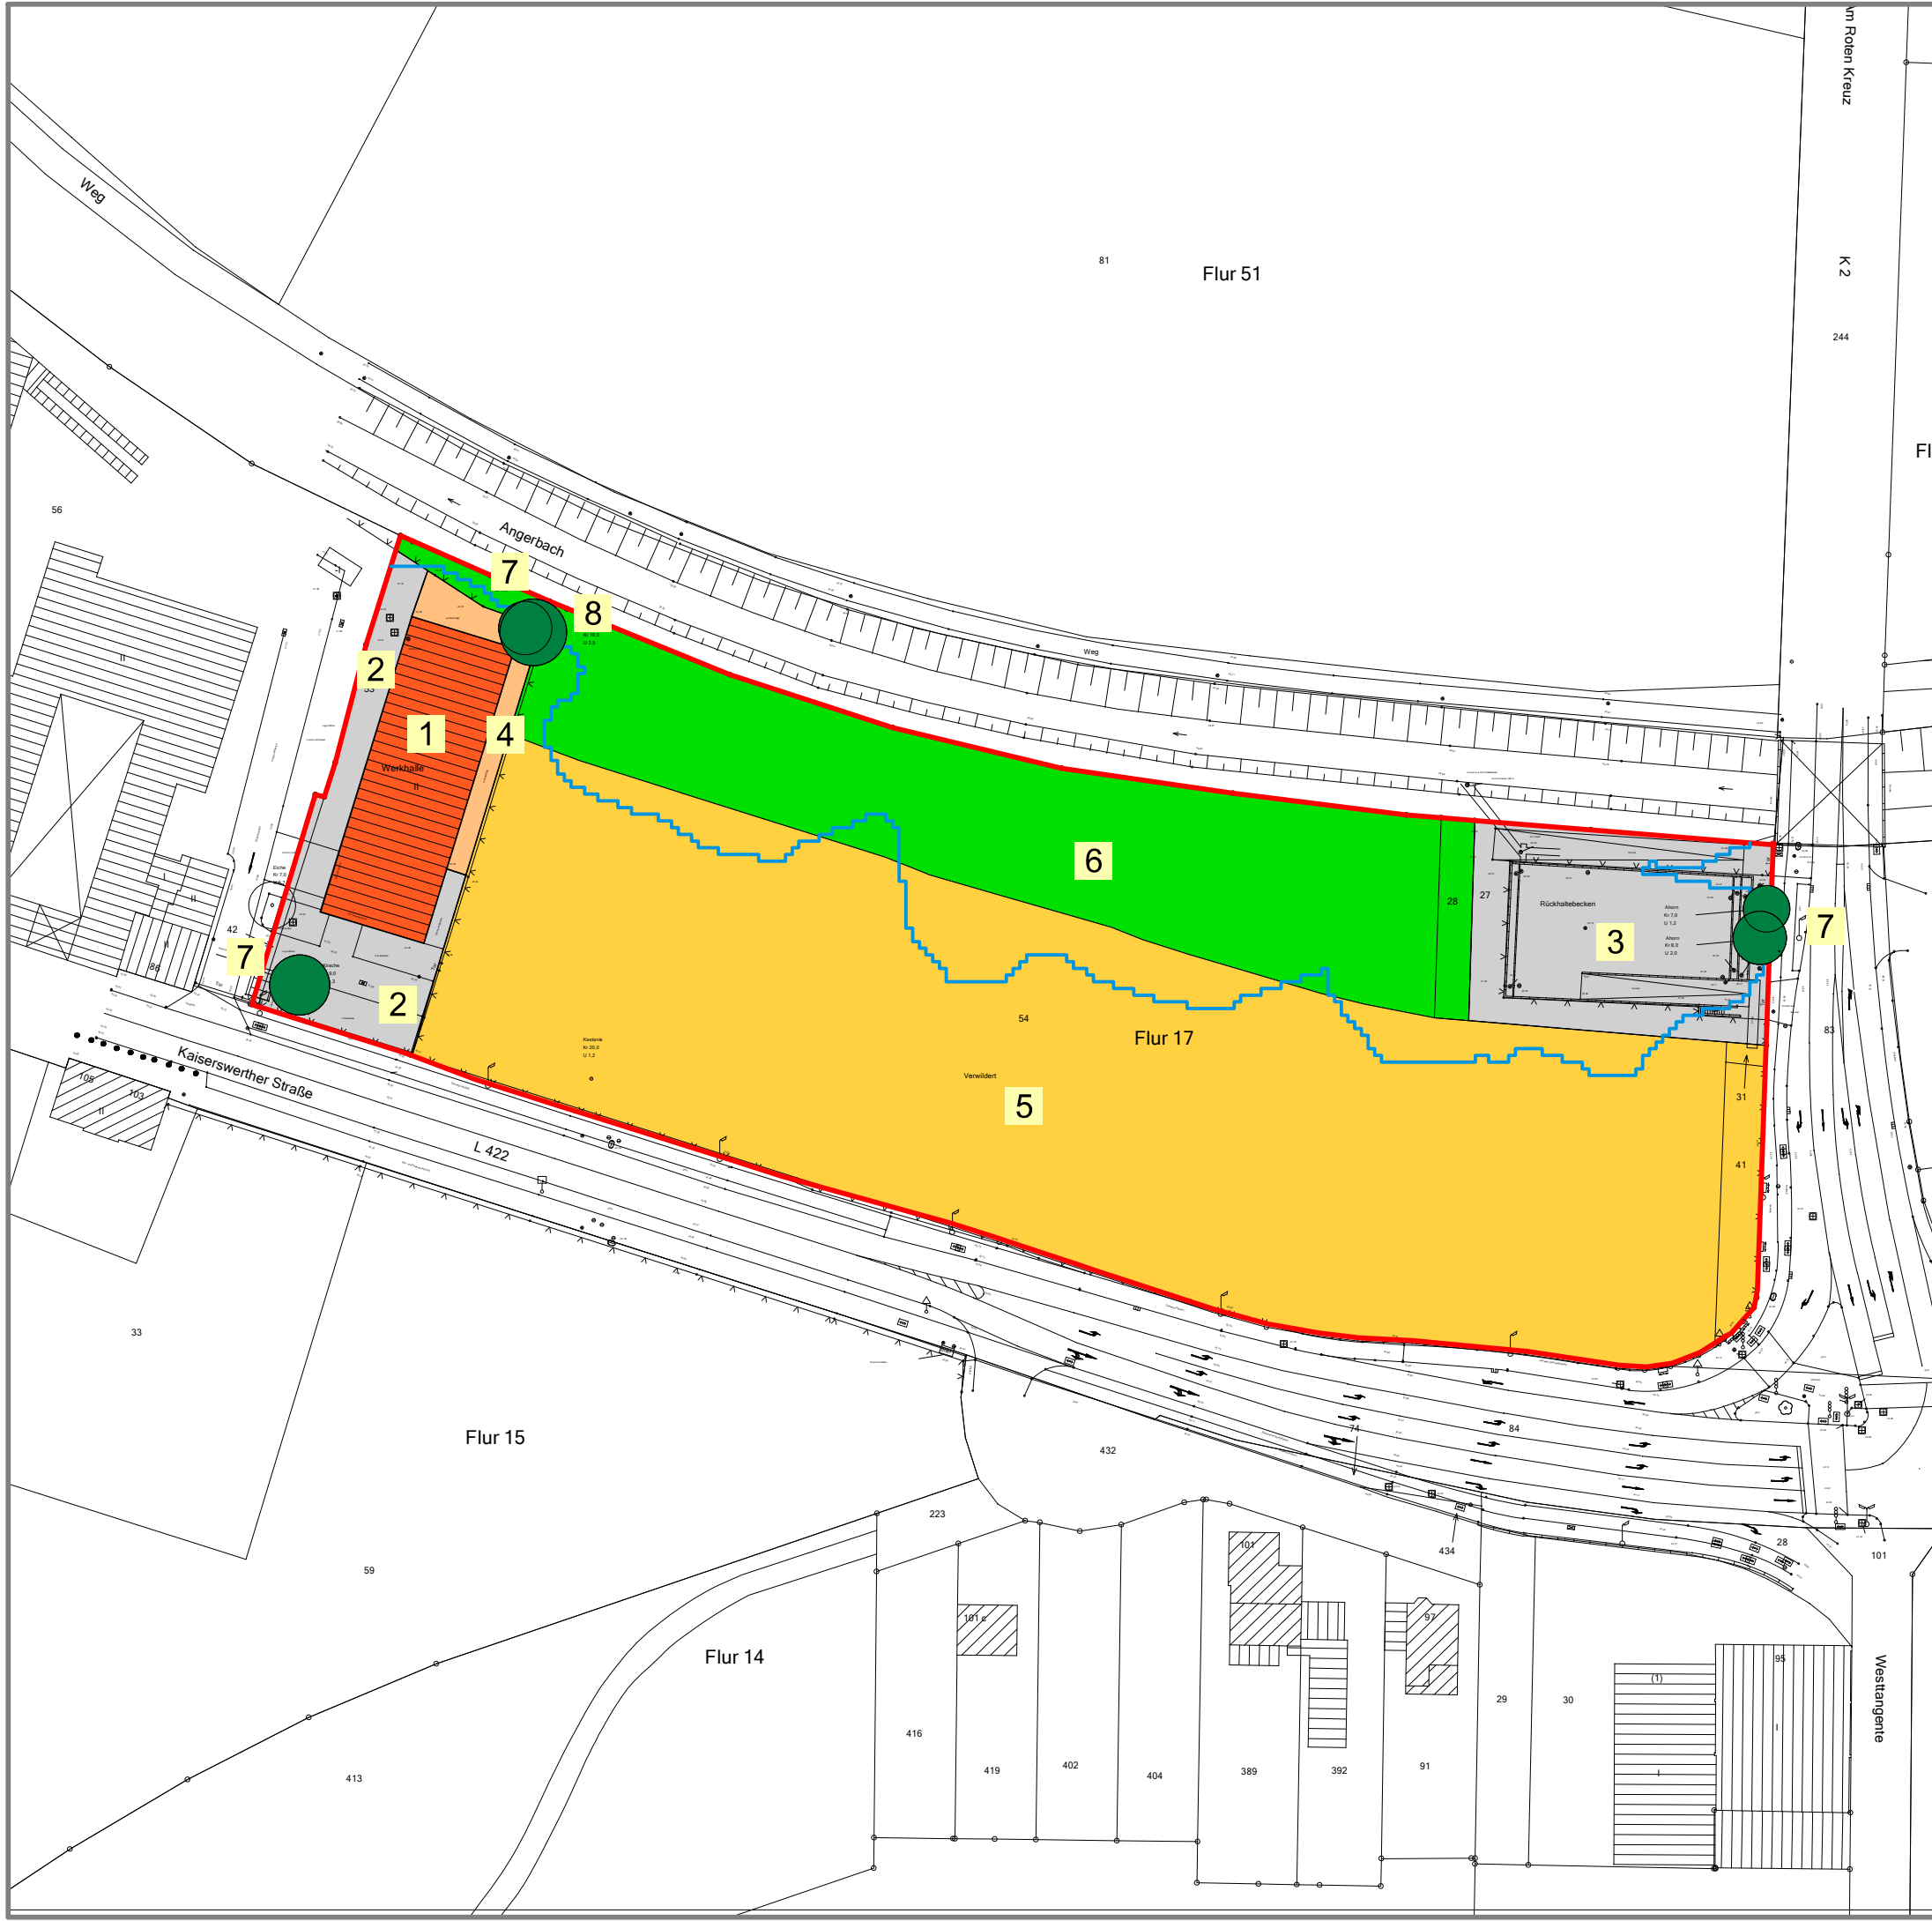
Karte 1: Ausgangszustand des Untersuchungsraumes

- 1 Gebäude
- 2 gewerblich genutzte Fläche, versiegelt
- 3 ehemaliges Regenrückhaltebecken, versiegelt
- 4 gewerblich genutzte Fläche, teilversiegelt
- 5 gerodete Fläche
- 6 Wald, teilweise stark geschädigt mit Jungwuchs
- 7 Baumgruppen, Baumreihen, Einzelbäume, geringes bis mittleres Baumholz
- 8 Baumgruppen, Baumreihen, Einzelbäume, starkes Baumholz

- Grenze des Überschwemmungsbereiches (HQ100)
- Grenze des Geltungsbereiches
