# **Ratinger Maschinenfabrik GmbH**

## **Abbruch und Umbau ehemaliger Maschinenproduktionshallen**

**Artenschutzrechtliche Einschätzung  
und  
Baumbegutachtung aus landschaftspflegerischer Sicht**

**Stand August 2012**

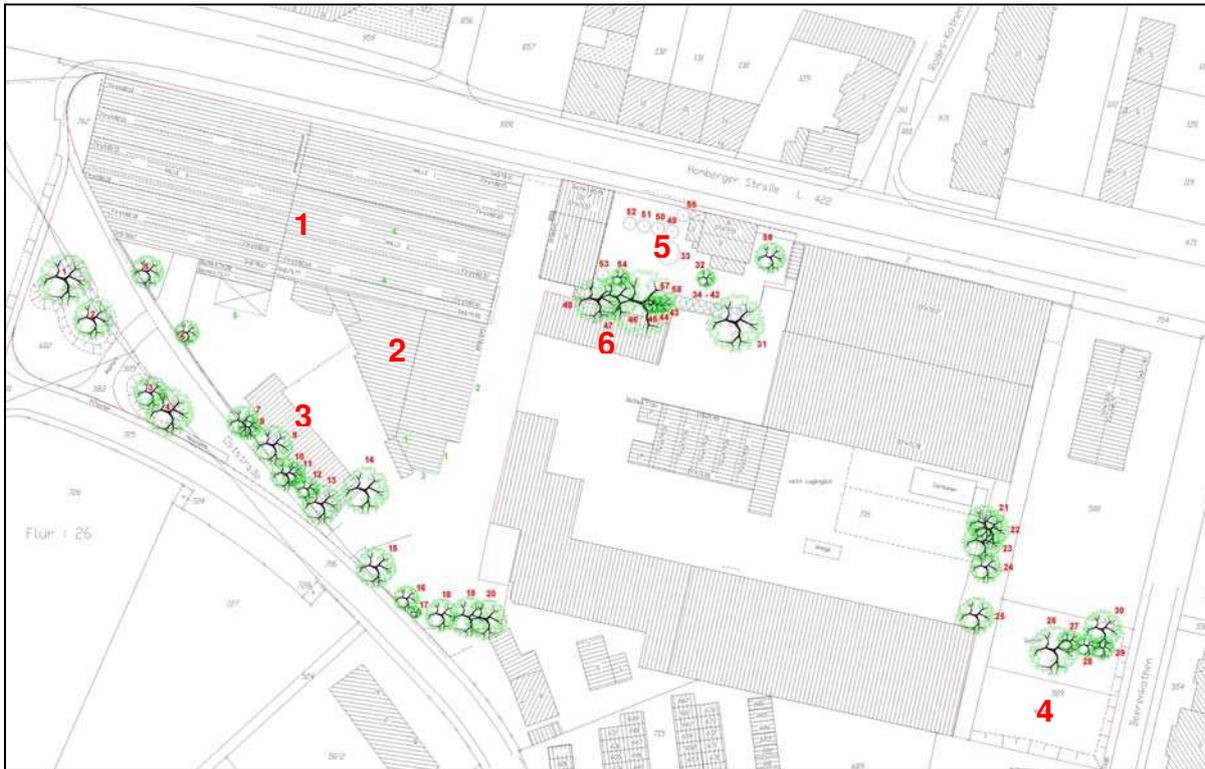
**Abb. 1** Untersuchungsgebiet (rote Linie) mit den drei Hallenbereichen (1), den Anbauten (2), dem Wellblechschuppen (3), den Gartenparzellen (4) sowie der Villa mit Garten (5) und angrenzender Garage (6).

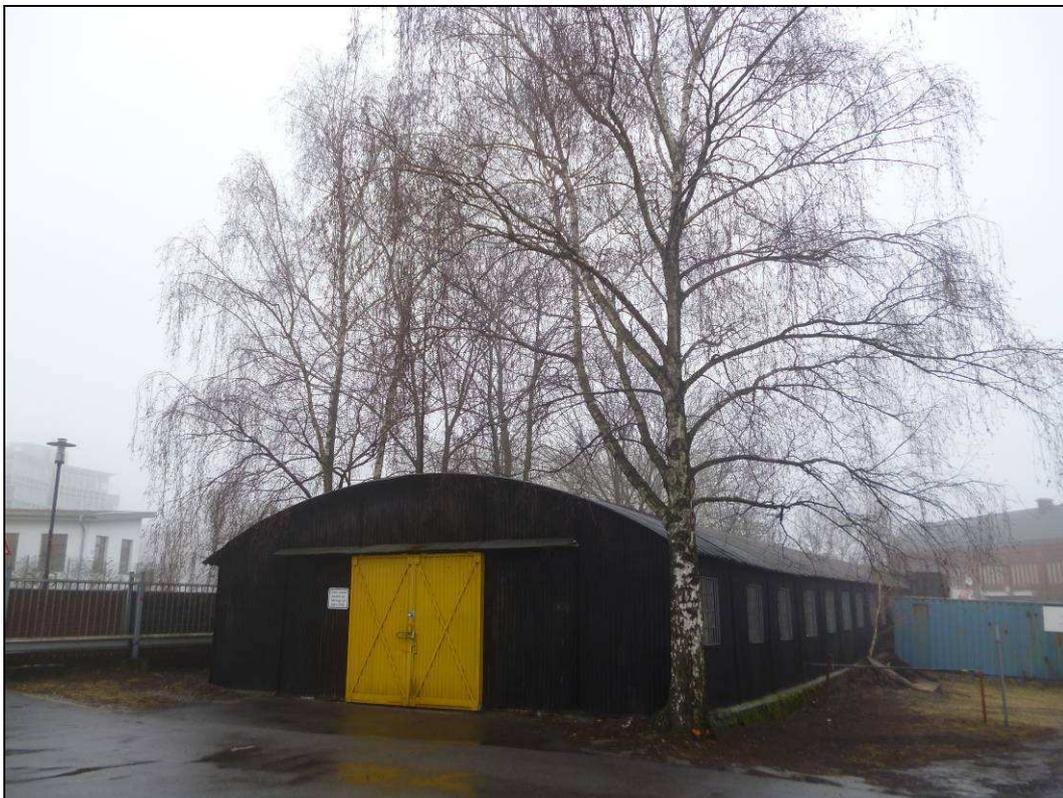
**Abb. 2** Wellblechschuppen an der Oststraße

Die Villa sowie der Wellblechschuppen an der Oststraße und die ähnlich konstruierte Wellblechgarage südlich des Villengartens weisen keine bemerkenswerten Strukturen für Fledermäuse oder Vögel auf.

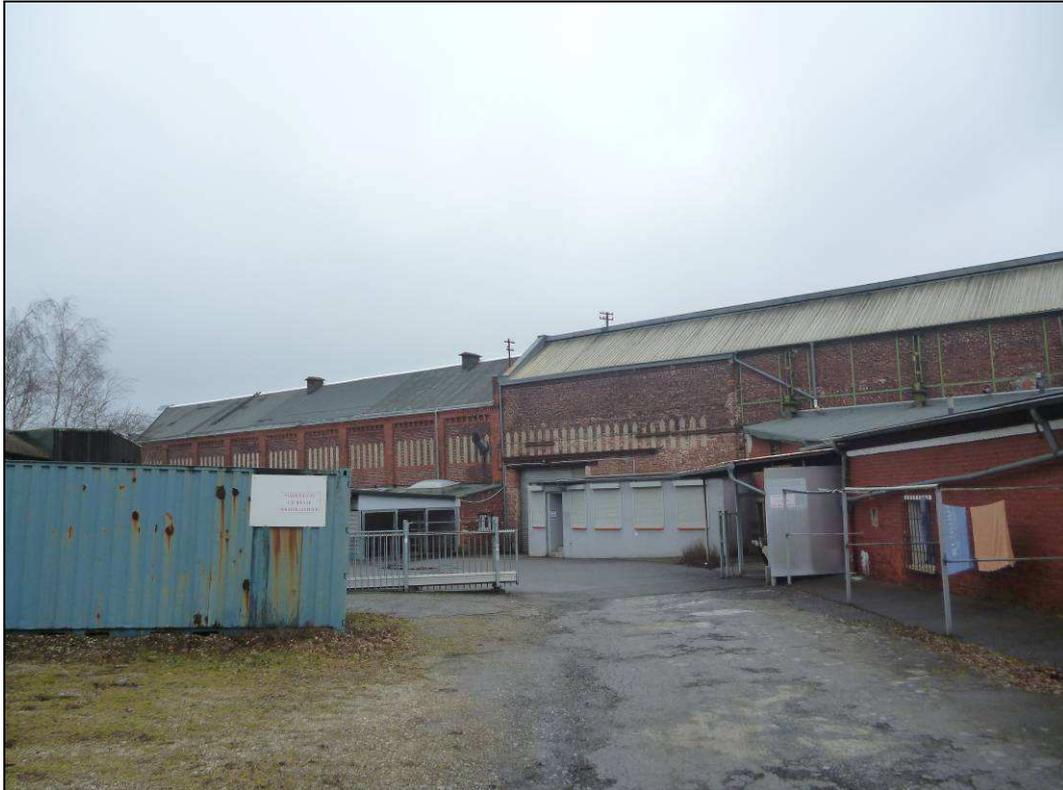
**Abb. 3** Maschinenhallen im Hintergrund und Unterstände und eingeschossiger Anbau (rechts) im Vordergrund.

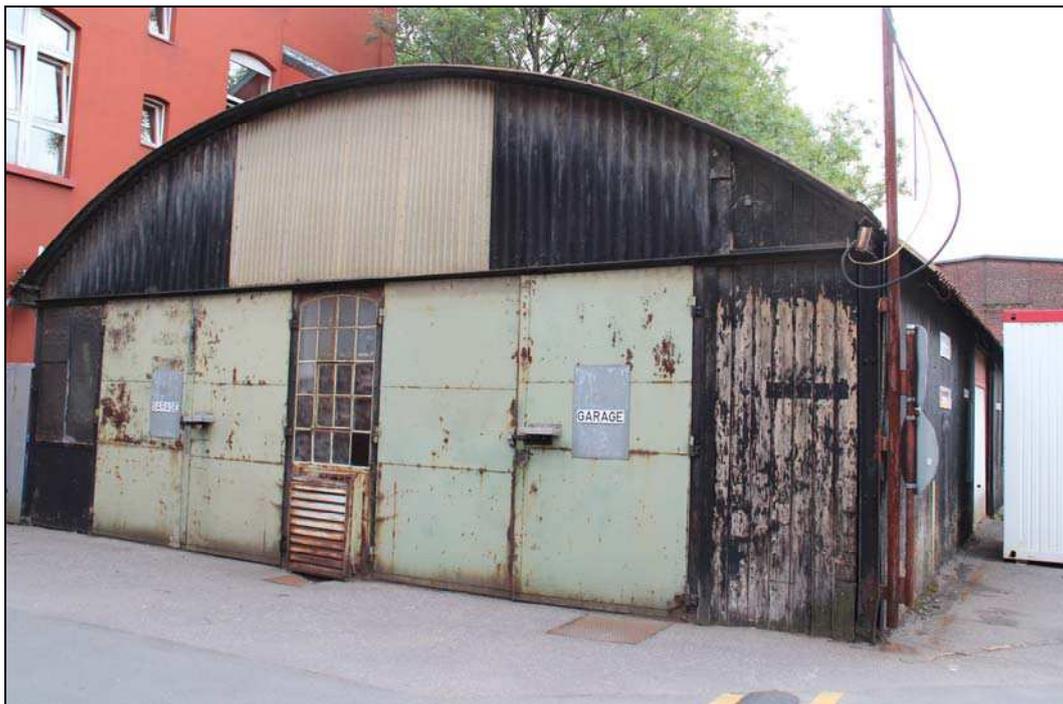
Abb. 5 Garage aus Wellblech im Süden der Villa

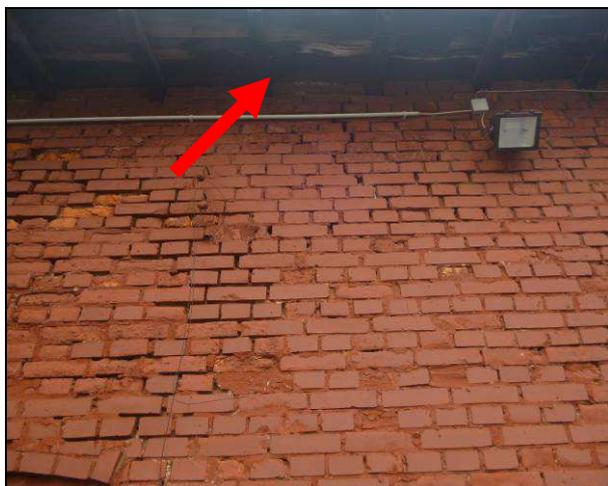
**Abb. 6** Spalten am Übergang Dach zu Mauer als potenzielles Fledermausquartier

3. Spalten und vermutlich Hohlräume im Übergang von Mauerwerk zur Dachkonstruktion an der Südseite eine kleinen Teils des Anbaus
4. Blechverblendungen mit Spalten oberhalb der Dachfenster von Halle 2
5. Spalten an einem Unterstand zwischen Bitumenbahn und Holzkonstruktion.

Um ein Töten von Individuen zu vermeiden sind daher ein Abriss oder Veränderungen an diesen Strukturen ausschließlich in den Monaten November bis März vorzusehen.

Von diesen Vorgaben kann abgewichen werden, wenn durch eine ökologische Baubegleitung sicher gestellt wird, dass keine Tiere durch die Arbeiten zu Schaden kommen. Im Zeitraum nach der Wochenstubenzeit und vor der Winterruhe sind die Tiere hinreichend mobil geeignete Ausweichquartiere aufzusuchen. Da die Tiere auch in der Reproduktionszeit immer wieder ihr Quartier wechseln, sind den Tieren Ausweichquartiere bekannt; beispielsweise wechseln Zwergfledermäuse etwa alle 12 Tage zur Wochenstubenzeit ihr Quartier (DIETZ, HELVERSEN & NILL 2007). Die Beseitigung der fünf oben genannten potenziellen Verstecke muss äußerst vorsichtig erfolgen. Werden Tiere bei diesen Arbeiten vorgefunden, die nicht von sich aus ein ihnen bekanntes Alternativversteck aufsuchen, so sind die Tiere zu bergen und in ein vorbereitetes Alternativquartier umzusiedeln. Unter Beachtung der oben genannten Maßnahmen im Rahmen einer ökologischen Baubegleitung, können die Arbeiten auch nach dem Ende der Wochenstubenzeit, das heißt ab Ende August beginnen (vgl. Büro ECHOLOT 2009).

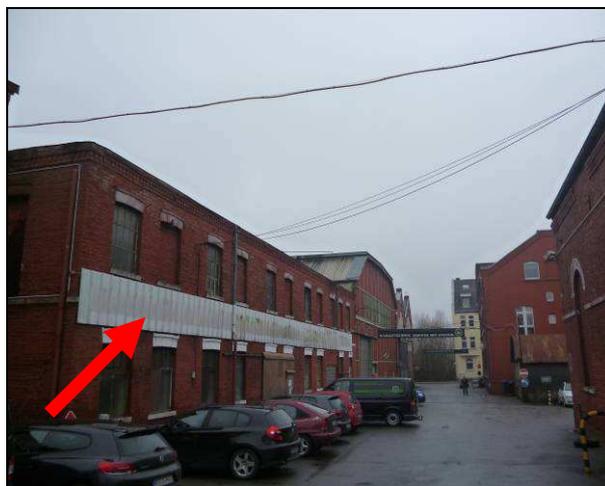
**Abb. 7** Weiße Blechverblendung entlang des Anbaus – Spaltenquartier nicht auszuschließen

1. Spalten an überstehenden Bitumenbahnen am südlichen Anbau
2. Spalten und Hohlräume hinter einer Wellblechverblendung am Anbau

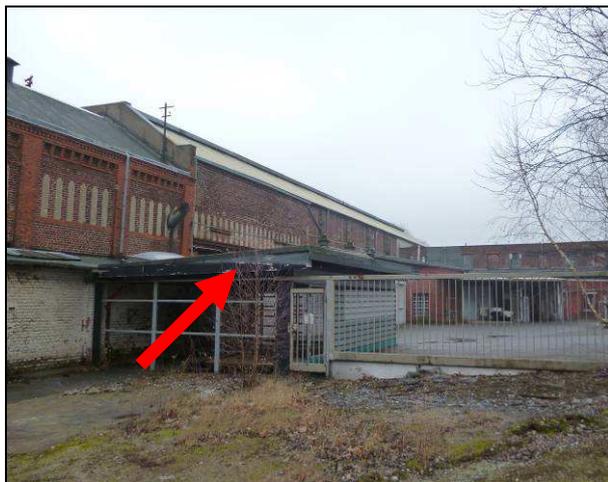
**Abb. 8 Überlappende Bitumenbahn und Holzverblendungen an den Unterständen**

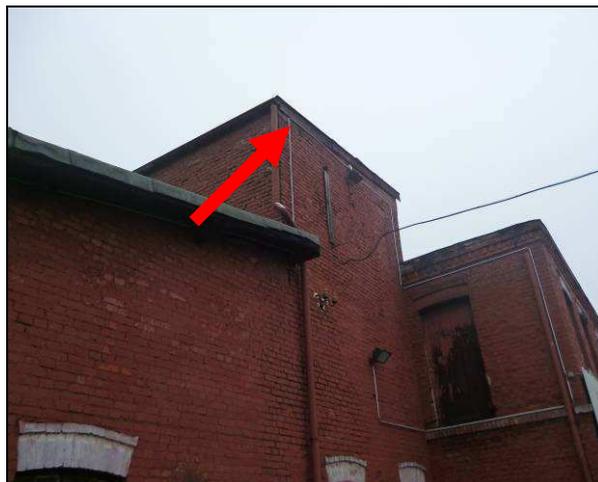
**Abb. 9 Überlappende Bitumenbahn als mögliches Spaltenquartier**
