Ergänzende Bodenuntersuchungen
zum Bebauungsplan 669 - Kastanienallee -
42551 Velbert

Stadt Velbert
Planungsamt
Thomasstraße 1
42551 Velbert

SANTEC Fuchs
Sanierungstechnologie GmbH
Rondorfer Straße 32
50354 Hürth
Tel. : 0 22 33 / 66 40 4
Fax. : 0 22 33 / 68 50 64
www.santec-fuchs.de
luette@santec-fuchs.de

Hürth, 29. Februar 2016

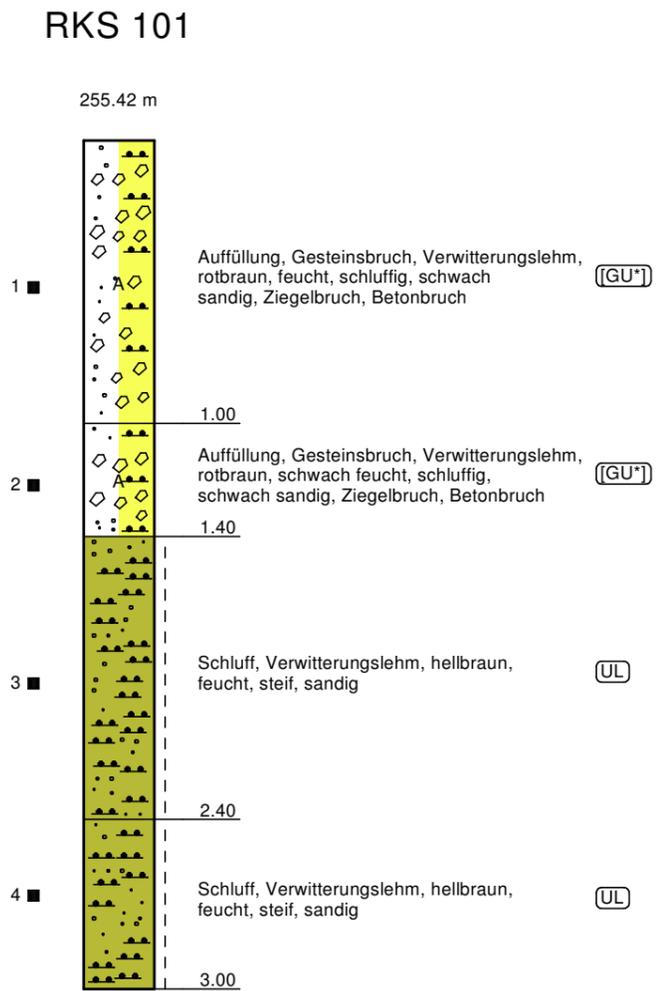
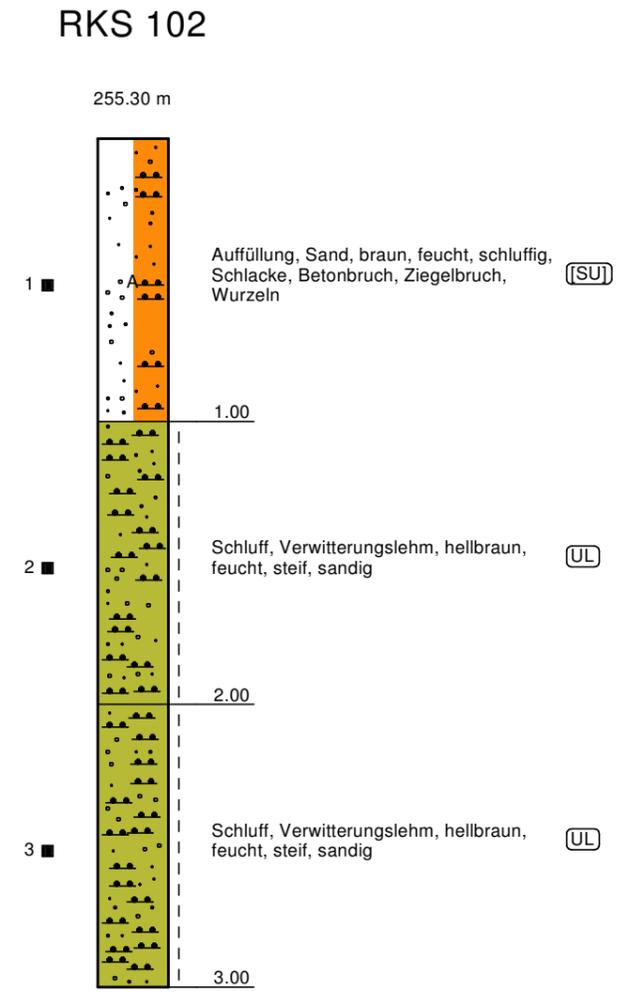
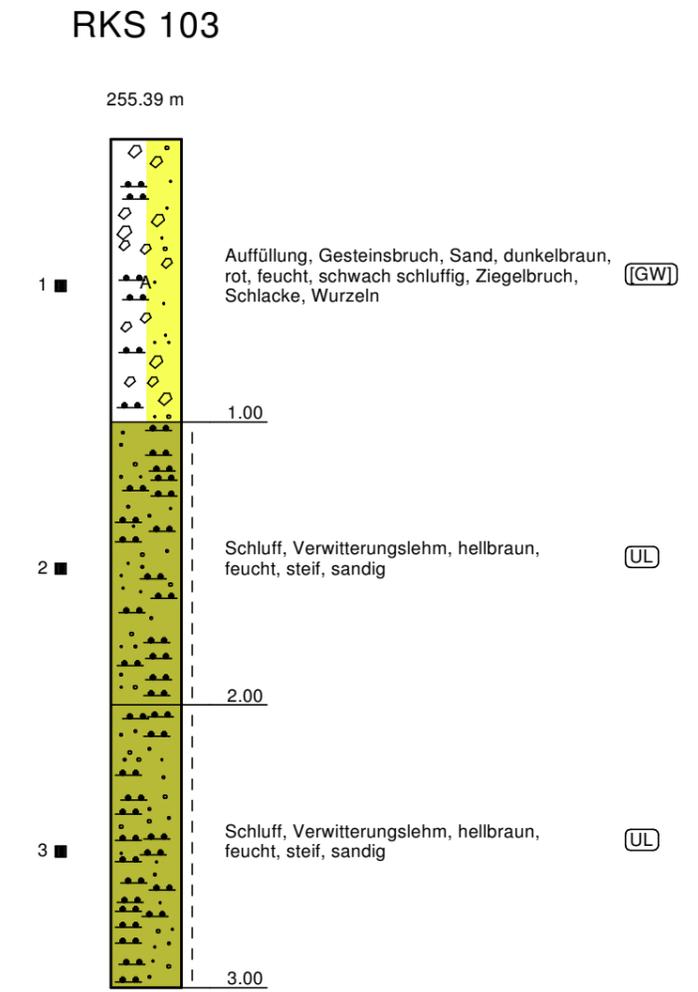
eingrenzende Untersuchungen an Belastungspunkt RKS 12

Im Rahmen der Voruntersuchungen wurde in RKS 12 oberflächennah (Probe 12/2: 0,3 - 1,1 m u. GOK) eine PAK-Beaufschlagung von 124,1 mg/kg (Summe PAK) festgestellt. Der Gehalt von Benzo(a)pyren lag mit 9,5 mg/kg deutlich oberhalb des Grenzwertes der Bundesbodenschutzverordnung für das Nutzungsszenario Wohnbebauung (4 mg/kg). An KW wurden 180 mg/kg analysiert. Bei dem beprobten Material handelte es sich um Aufschutt, bestehend aus Asche, Schlacke und Bauschutt.

In den drei zur lateralen Abgrenzung der Belastungen abgeteufte Sondierungen wurde im Teufenbereich von 0,0 bis 1,4 m u. GOK eine anthropogene Auffüllung aus Ziegelbruch, Betonbruch und Gesteinsbruch in einer sandig-schluffigen Matrix erbohrt. Ausweislich der Laboruntersuchungen wurden PAK mit Gehalten zwischen 62,69 mg/kg (RKS 103) und 2,97 mg/kg (RKS 101) analysiert. Die Gehalte für Benzo(a)pyren lagen zwischen 4,4 mg/kg (RKS 103) und 0,30 mg/kg (RKS 101) und damit lediglich bei RKS 103 im Bereich des Grenzwertes (4 mg/kg) der Bundesbodenschutzverordnung für Wohnbebauung.

Die Gehalte an KW lagen in allen drei Sondierungen jeweils unterhalb der Nachweisgrenze von 50 mg/kg.

Alle drei Sondierungen weisen deutlich niedrigere Gehalte an PAK und KW auf, als im Rahmen der Voruntersuchungen in RKS 12 festgestellt wurden. Der Belastungsschwerpunkt wurde somit lateral hinreichend abgegrenzt.

Die im Rahmen der Voruntersuchungen festgestellten PAK-Belastungen wurden durch die aktuell abgeteufte Sondierungen lateral hinreichend eingegrenzt.

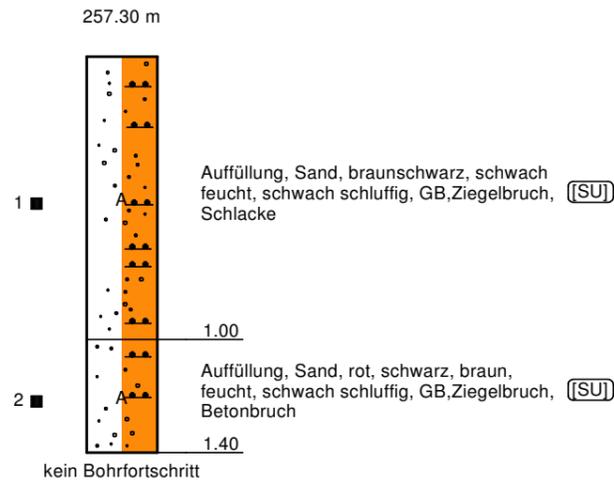
RKS 104

In den drei zur Abgrenzung niedergebrachten Sondierungen wurden im Teufenbereich von 1,0 - 2,0 m u. GOK PAK-Gehalte zwischen 13,75 mg/kg (RKS 104) und 6,35 mg/kg (RKS 106) analysiert. Der Gehalt an Benzo(a)pyren lag zwischen 1,80 mg/kg (RKS 104) und 0,60 mg/kg.

Die Sondierungen RKS 104, 105 und 106 weisen alle deutlich niedrigere PAK- und KW-Gehalte auf, als die RKS 7 der Voruntersuchung. Der Belastungsschwerpunkt in der RKS 7 wurde somit lateral durch die Sondierungen RKS 104, 105 und 106 hinreichend abgegrenzt.

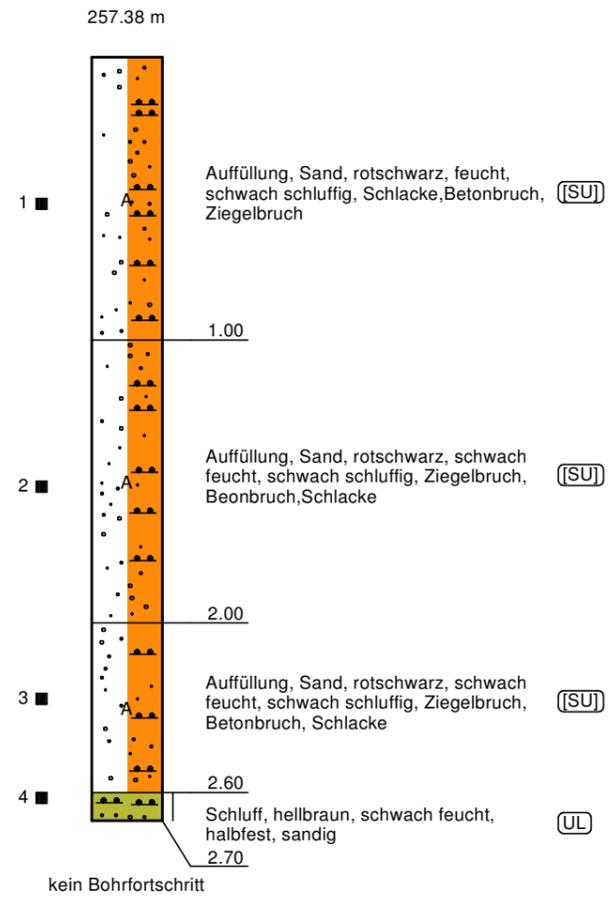
Die Gehalte an KW lagen in RKS 105 im Bereich (57 mg/kg) bzw. in den beiden übrigen Sondierungen jeweils unterhalb der Nachweisgrenze von 50 mg/kg.

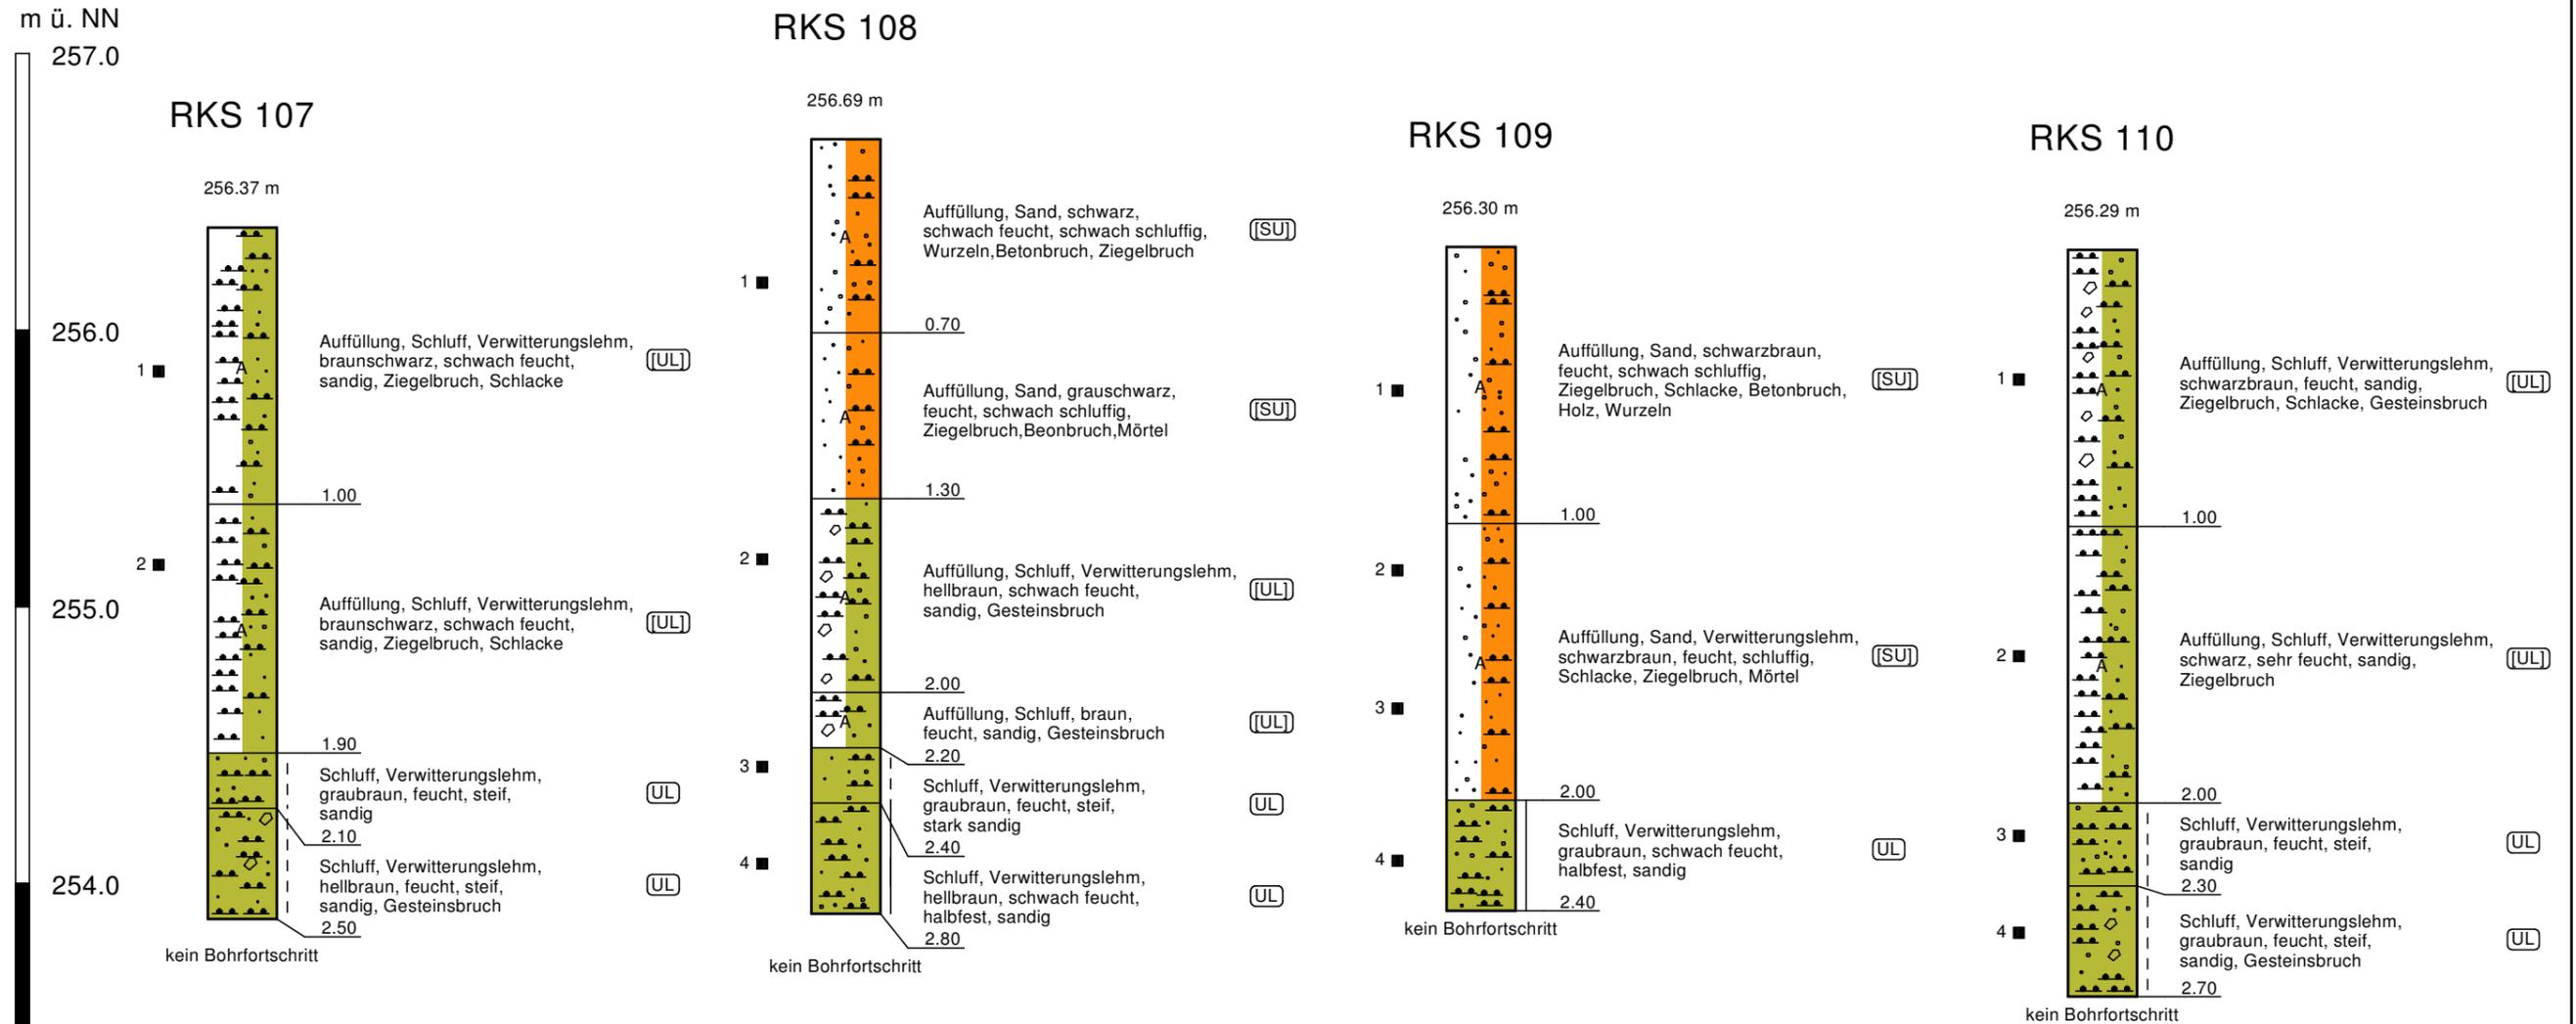
Abgrenzung der Belastung an der südöstlichen Böschung

Der Aufschutt wurde in Mächtigkeiten zwischen 1,9 m (RKS 107) bis 2,20 m (RKS 108) erbohrt. Der Aufschutt bestand aus Ziegelbruch, Bauschutt, Schlacke und Gesteinsbruch in einer sandig schluffigen Matrix. Vereinzelt waren Holzstücke eingelagert.

Die Laboruntersuchungen der aus dem Bereich des Aufschutts untersuchten Mischprobe MP1 belegt mit 130 mg/kg eine geringe Beaufschlagung des Aufschutts mit KW.

In der Mischprobe MP 1 wurden PAK mit einer Konzentration von 77,20 mg/kg analysiert. Der Gehalt von Benzo(a)pyren lag mit 7,3 mg/kg deutlich über dem Grenzwert der Bundesboden-schutzverordnung für das Nutzungsszenario Wohnbebauung (4 mg/kg).

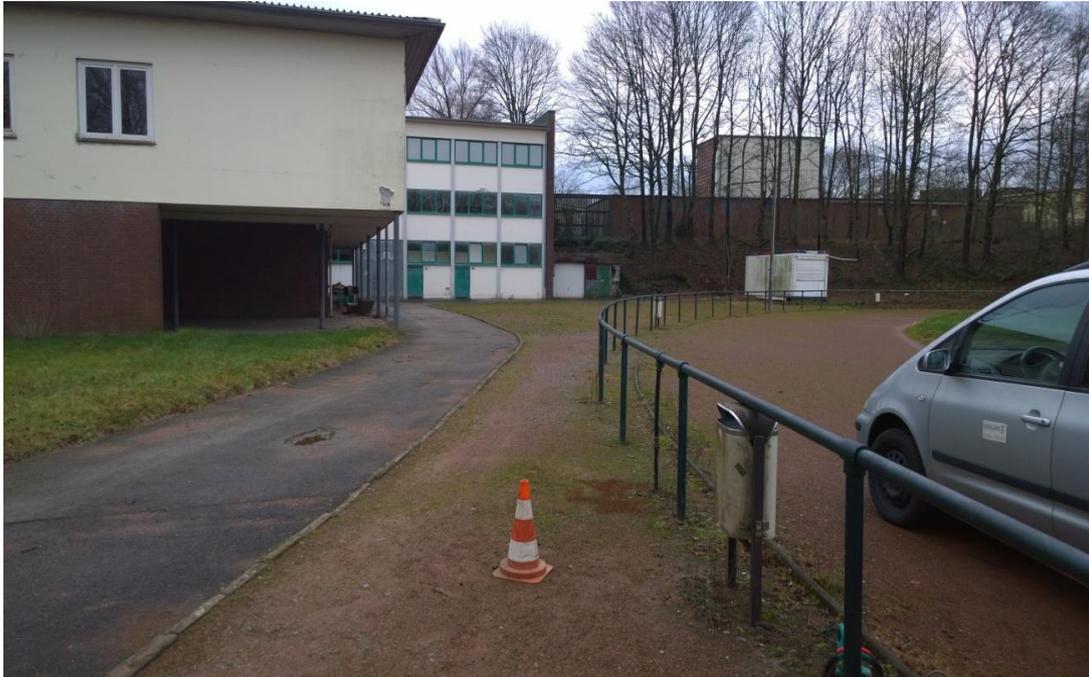
Abb. 1: Ansatzpunkt (Warnkegel) der RKS 101 im Bereich der Zufahrt zur Sporthalle, ca. 8 m südlich der RKS 12. Blick in Richtung Osten.

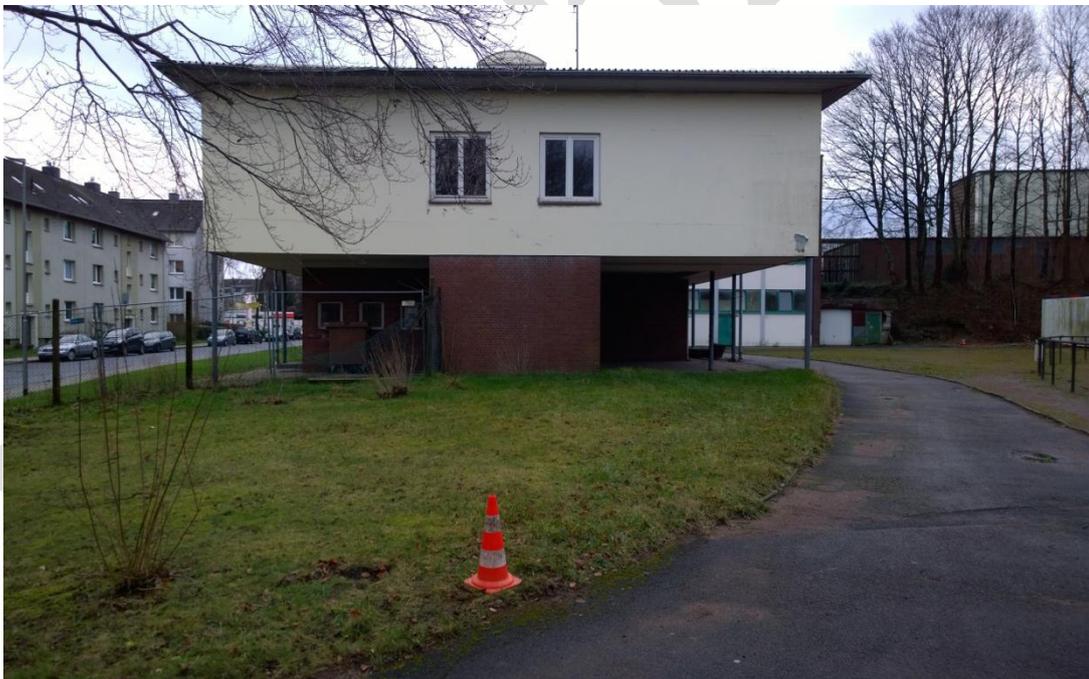
Abb. 2: Ansatzpunkt (Warnkegel) der RKS 102 im Bereich der Zufahrt zur Sporthalle, ca. 3 m östlich der RKS 12. Blick in Richtung Osten.

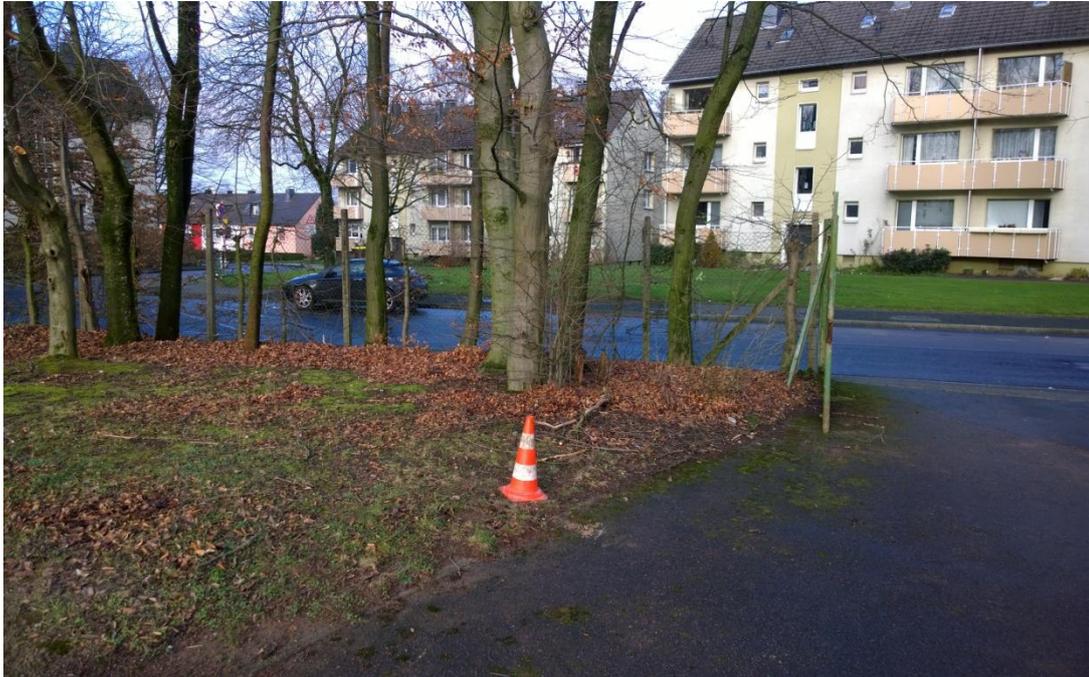
Abb. 3: Ansatzpunkt (Warnkegel) der RKS 103 im Bereich der Zufahrt zum Sportplatz, ca. 12 m westlich der RKS 12. Blick in Richtung Norden.

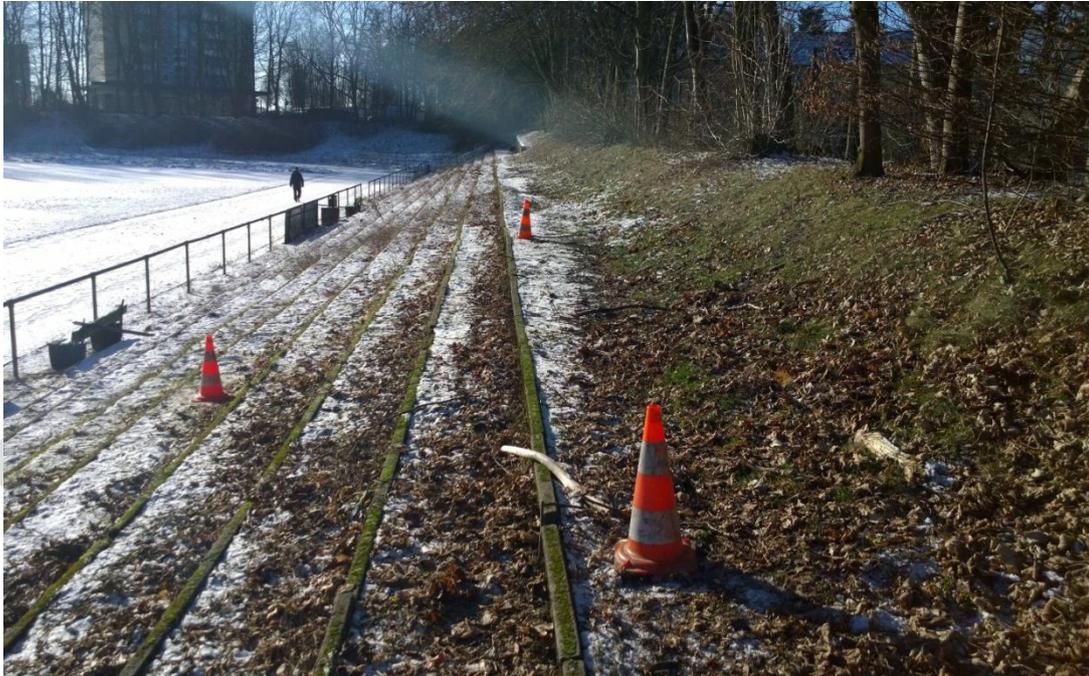
Abb. 4: Ansatzpunkte (Warnkegel) der RKS 104 (rechts im Bild), RKS 105 (im Bild Hintergrund) und RKS 106 im Bereich der nordwestlichen Tribüne. RKS 104 wurde 6 m östlich, RKS 105 ca. 7 m südlich und RKS 106 ca. 7 m östlich von RKS 7 abgeteuft. Blick in Richtung Südwesten.

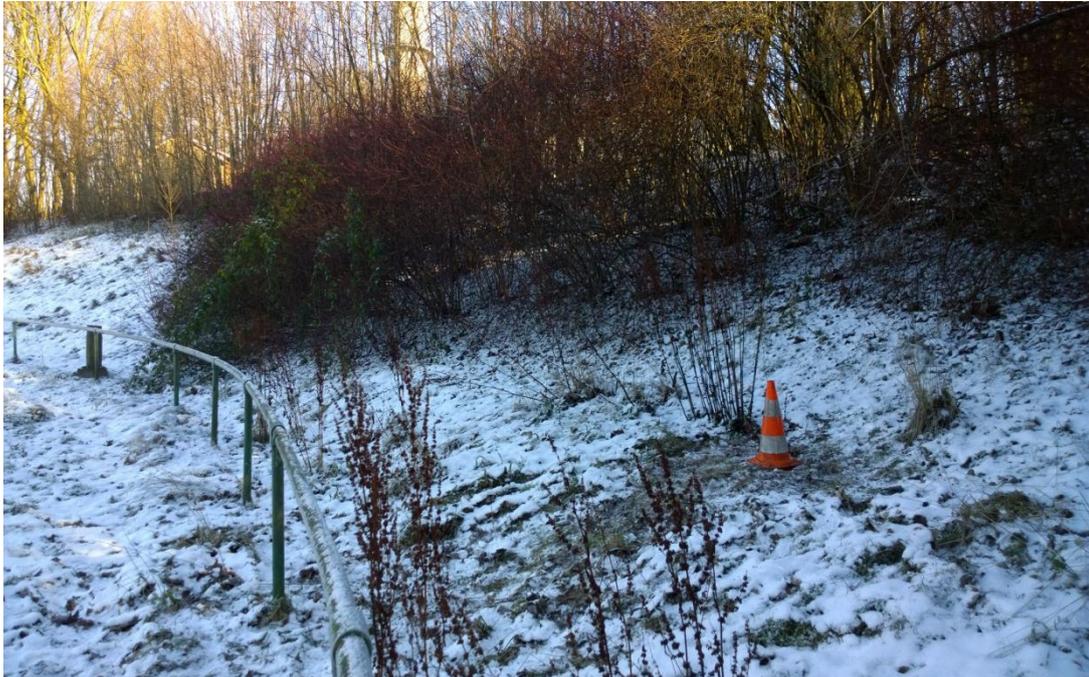
Abb. 5: Ansatzpunkt (Warnkegel) der RKS 107 im Bereich des Erdwalls zur Rheinlandstraße. Blick in Richtung Osten.

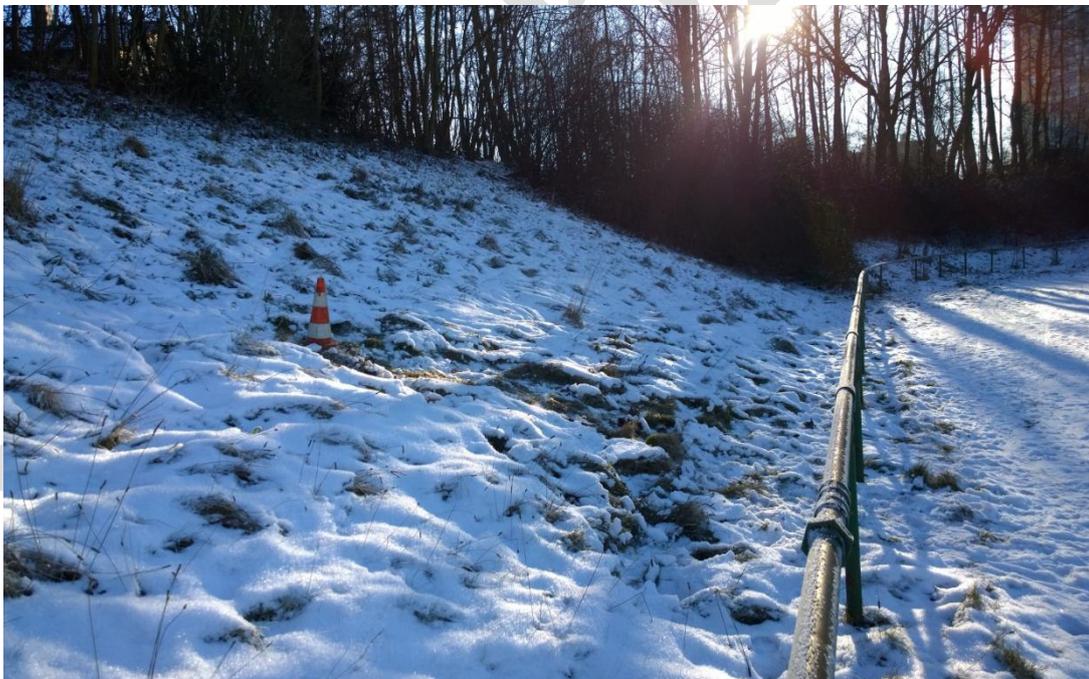
Abb. 6: Ansatzpunkt (Warnkegel) der RKS 108 im südlichen Bereich des Erdwalls zum Telekom Gelände. Blick in Richtung Südwesten.

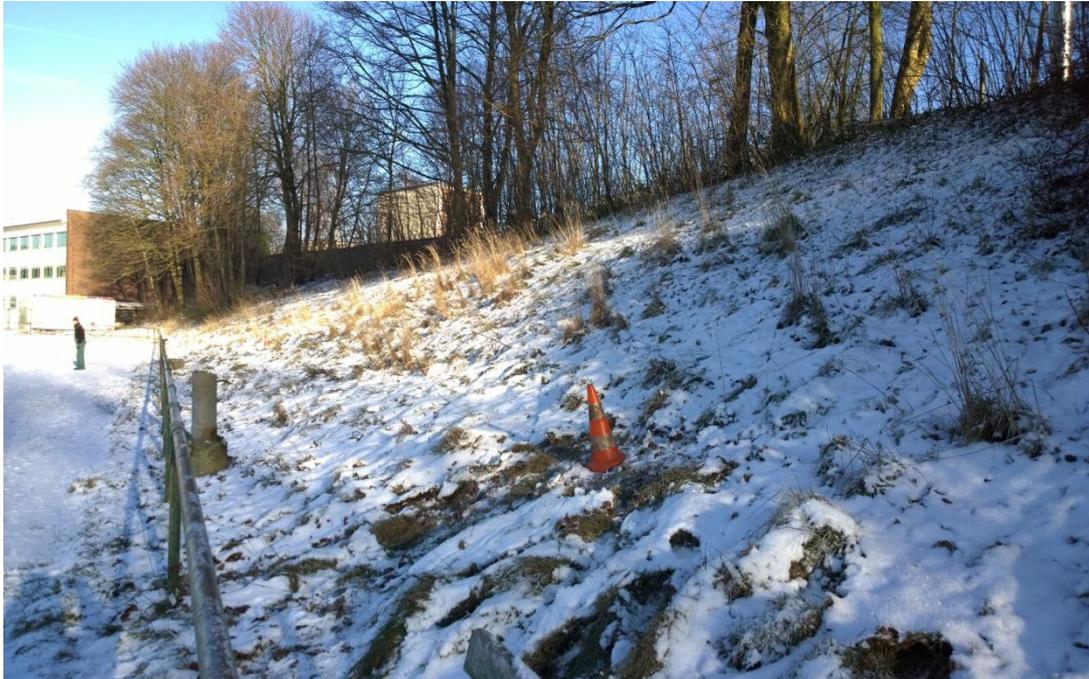
Abb. 7: Ansatzpunkt (Warnkegel) der RKS 109 im Bereich des Erdwalls zum Telekom-Gelände. Blick in Richtung Nordosten.

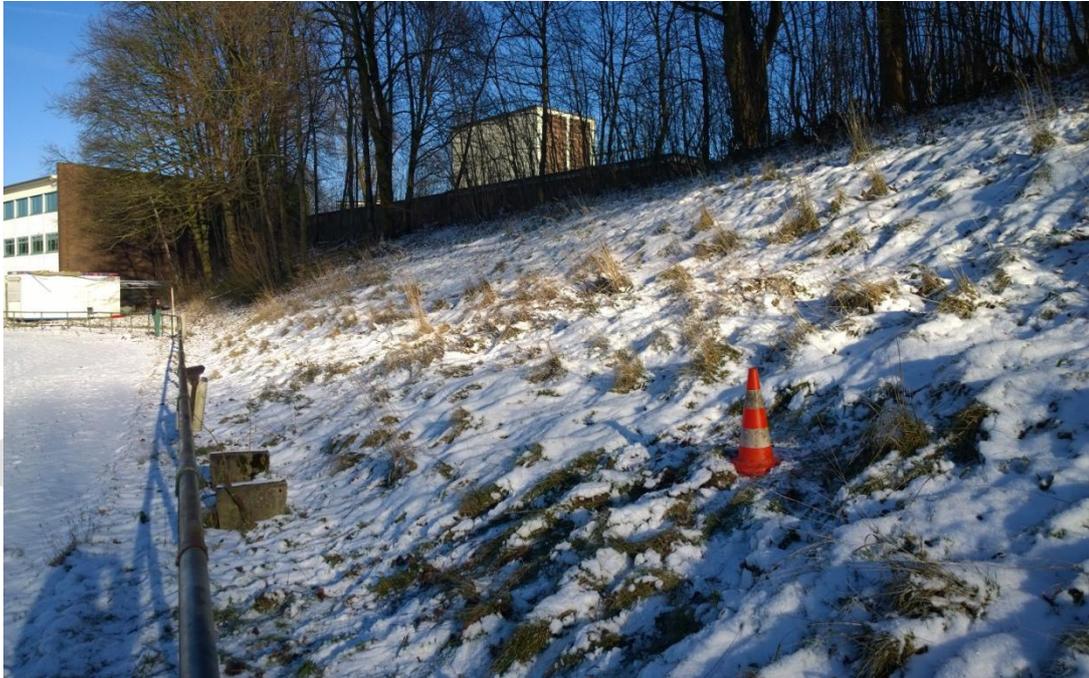
Abb. 8: Ansatzpunkt (Warnkegel) der RKS 110 im Bereich des Erdwalls zum Umspannwerk. Blick in Richtung Nordosten.

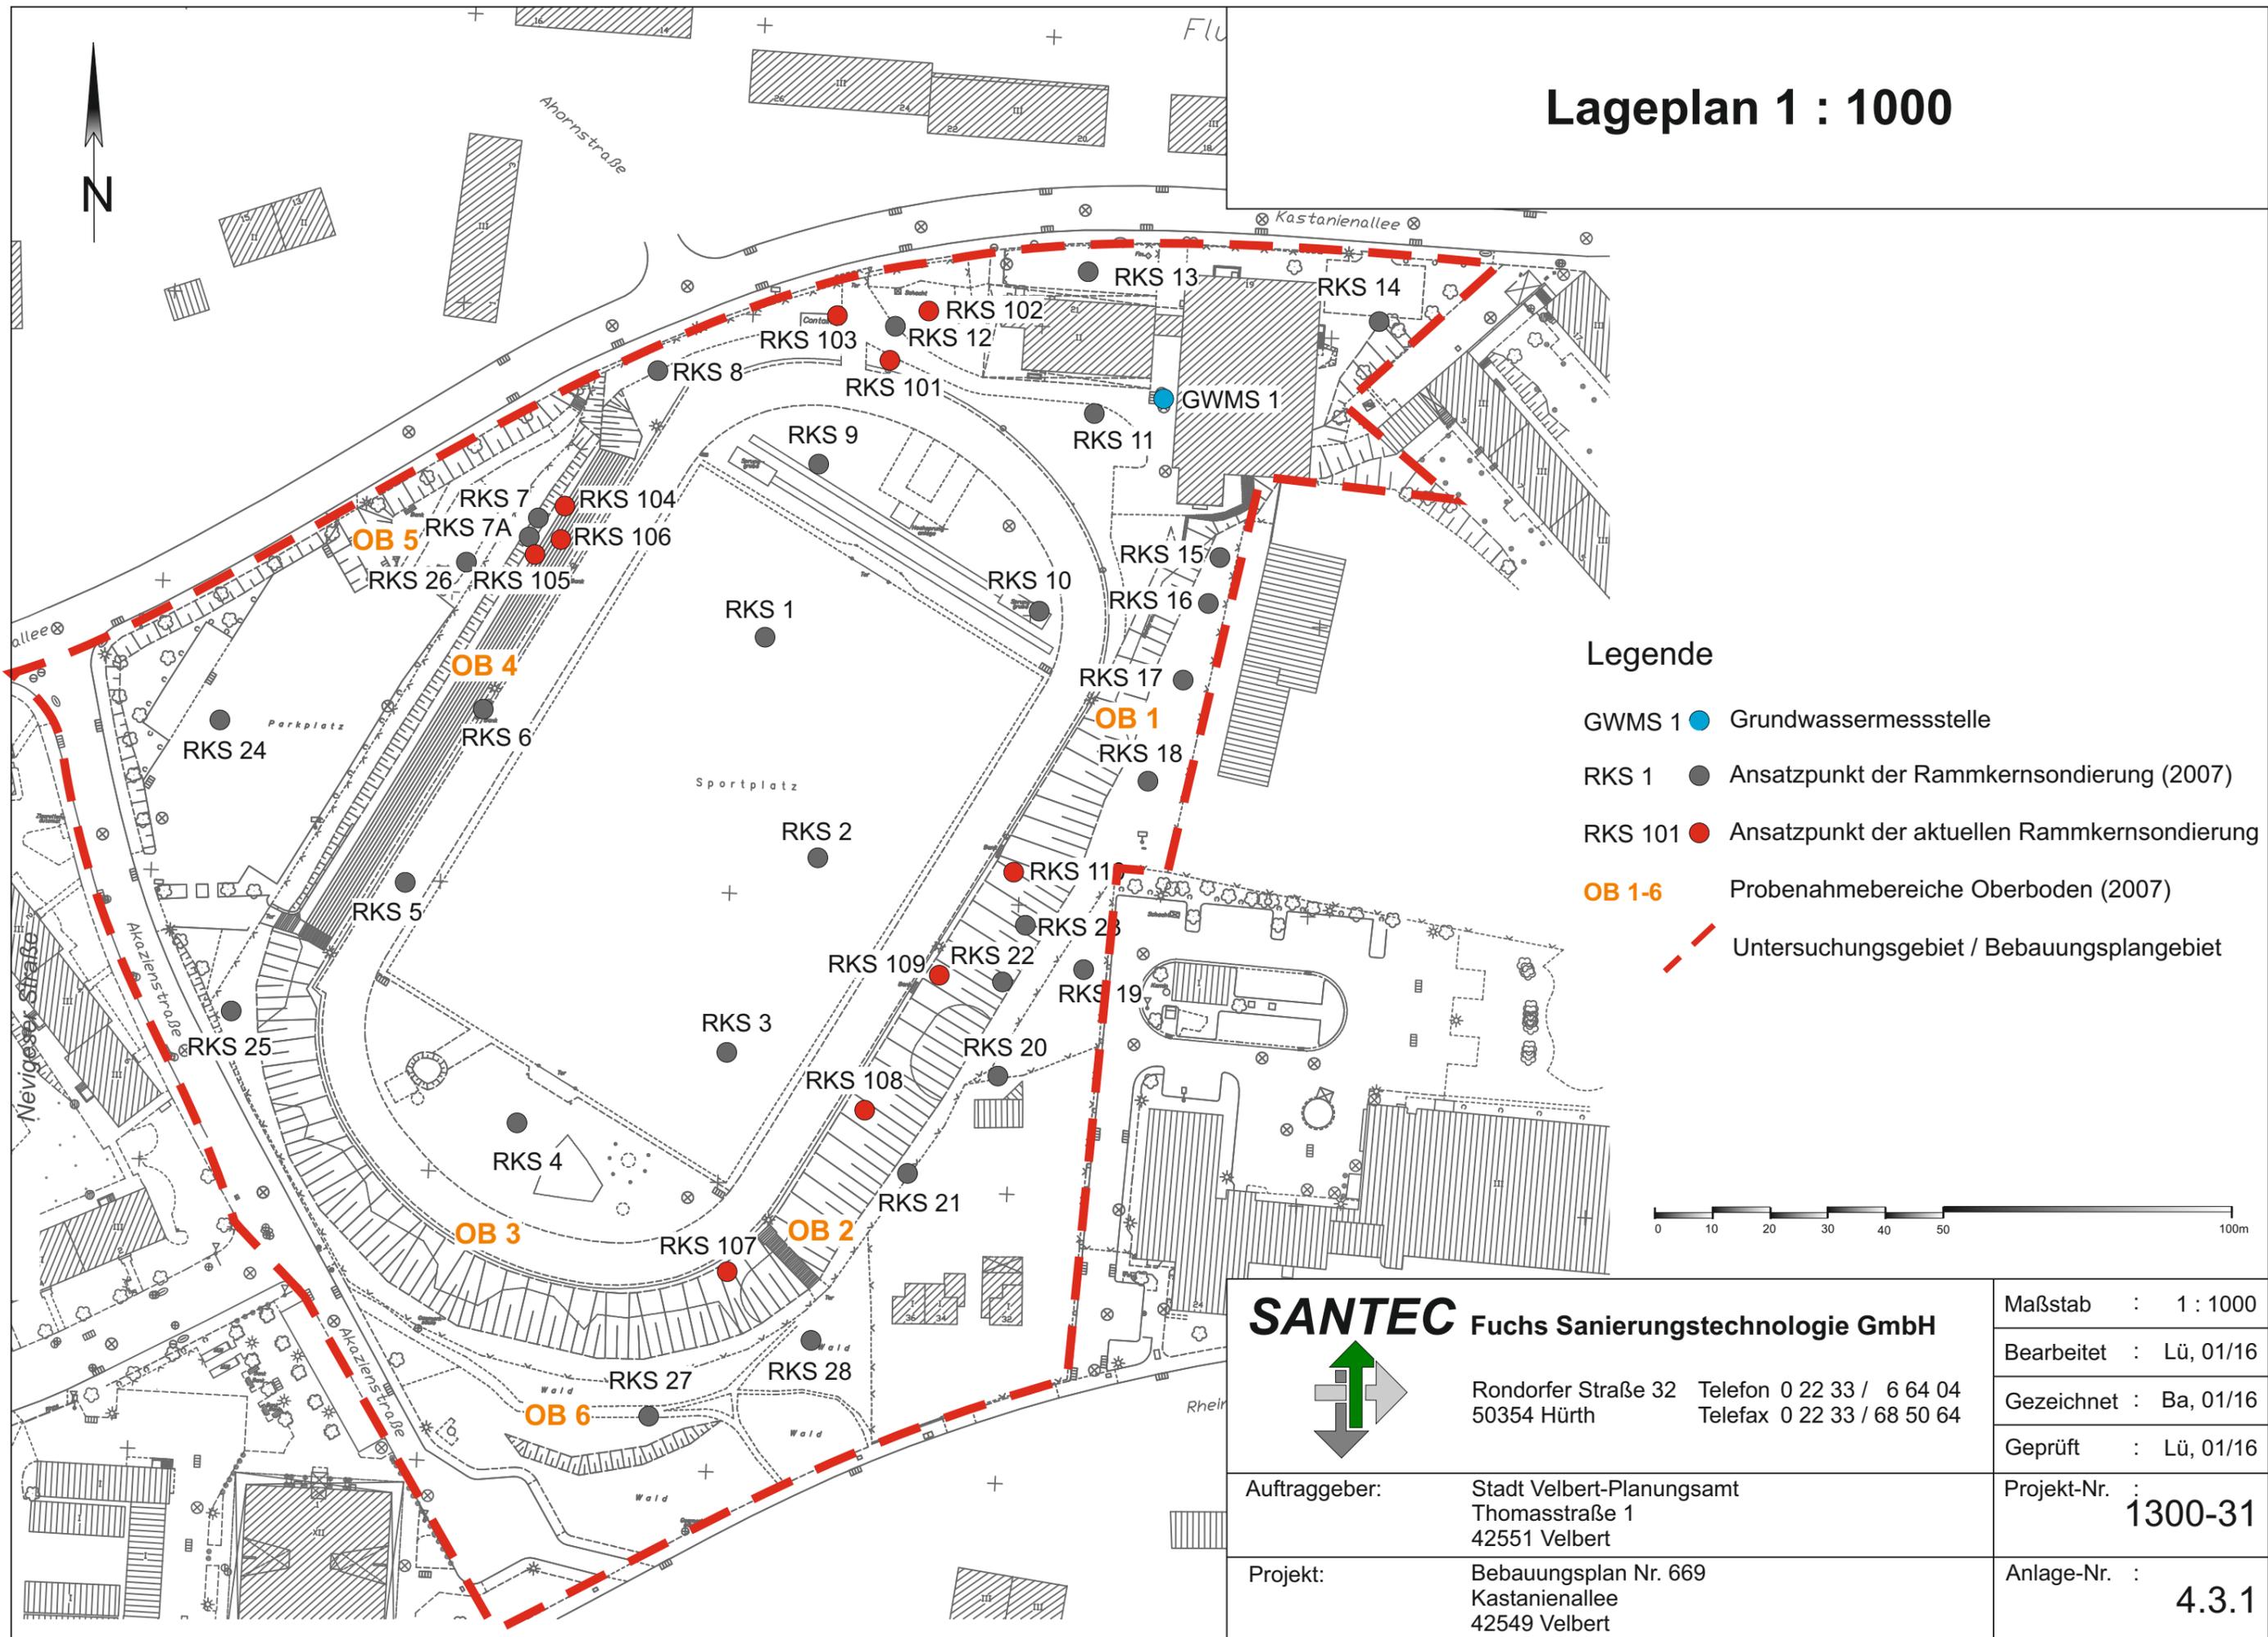
Lageplan 1 : 1000

Die Ansatzpunkte wurden nach Lage und Höhe eingemessen. Die genaue Position der Ansatzpunkte ist dem Lageplan in Anlage 4.3 zu entnehmen.
