Projekt-Nr. 37.5110	Datei P5110s170131.docx	Diktat Hi/Jen	Büro Witten	Datum 31.01.2017
------------------------	----------------------------	------------------	----------------	---------------------

Bebauungsplan NR. 761 / Große Feld/Langenberger Straße, Velbert

Erdfälle im Baufeld / Schurfsergebnisse

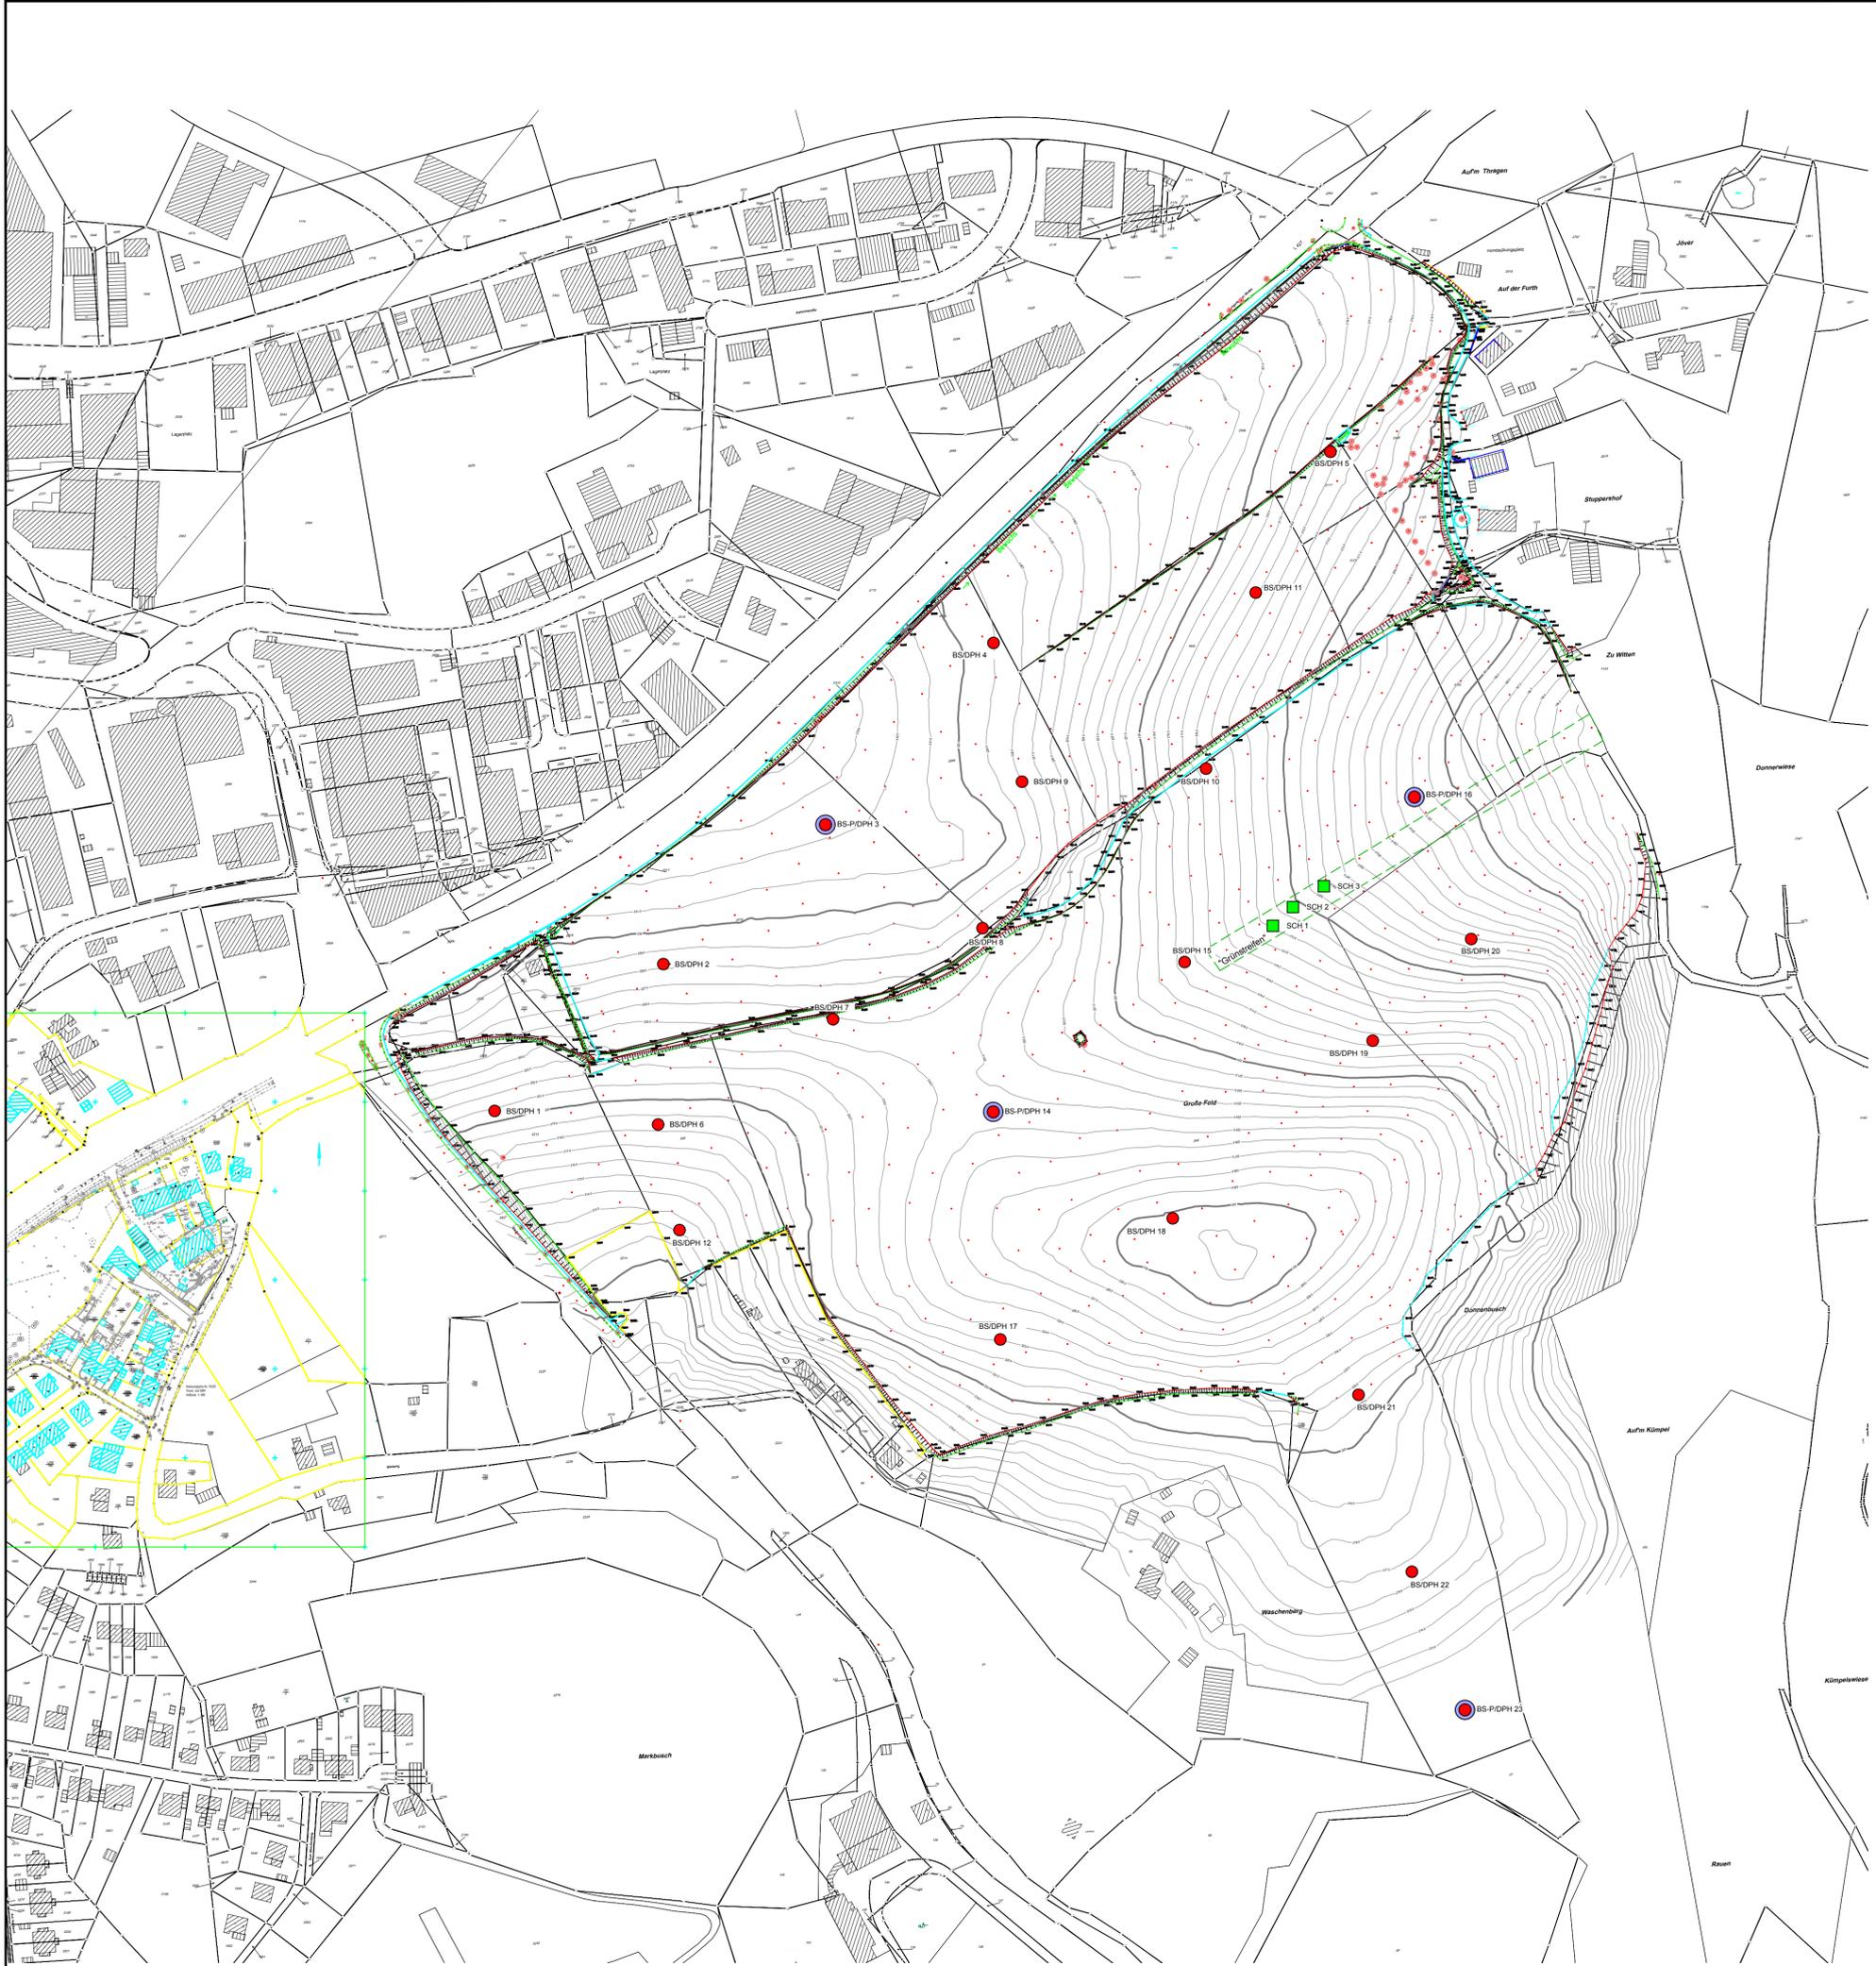
Lageplan mit Aufschlusspunkten

Die Schürfe wurden in Bereichen angesetzt, in denen augenscheinlich Einsenkungen der Geländeoberfläche vorlagen. Die Schurfbreite entsprach der Löffelbreite von etwa 0,9 m; die Tiefen wurden in Abhängigkeit von den gewonnenen Erkenntnissen individuell festgelegt und lagen zwischen etwa 4,5 m (SCH 1) und 1,3 m (SCH 3). Die Lage der Schürfe ist im Lageplan der Anlage 2 eingetragen.

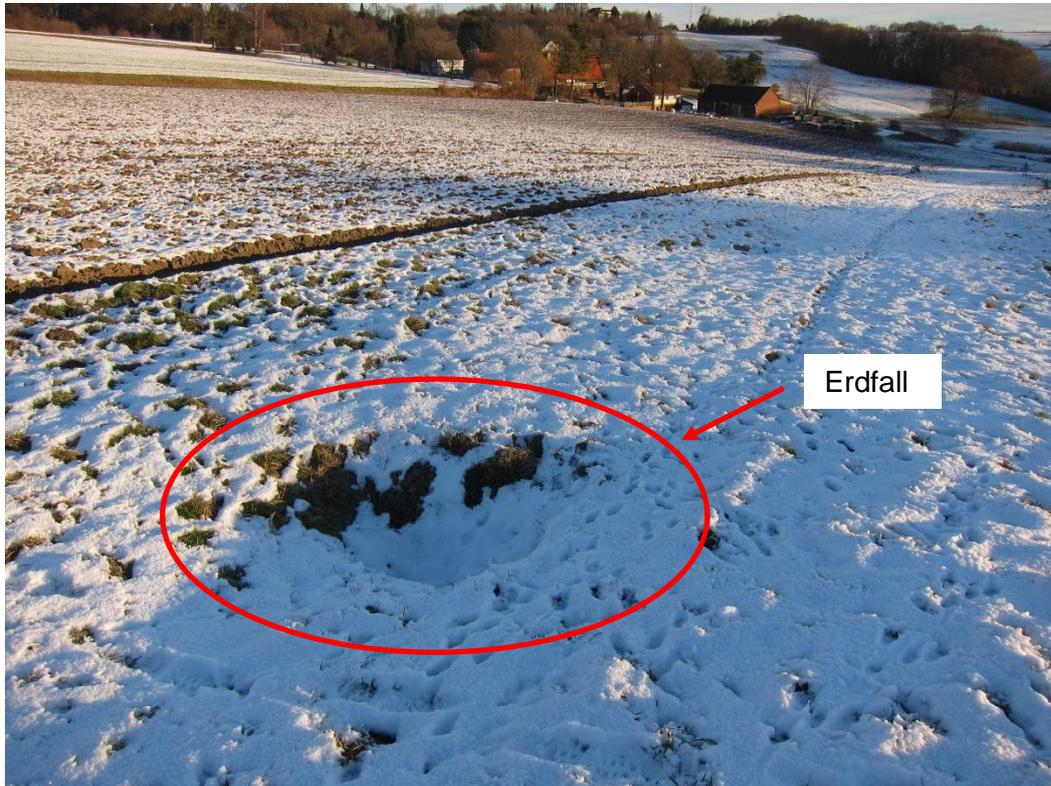
Bild 1:

Schurf 1: Der erste Schurf wurde im oberen Abschnitt des Grünstreifens ausgeführt. Die ausgeprägte Geländeeinsenkung in diesem Bereich hatte einen Durchmesser von etwa 1,5 m und eine Tiefe von etwa 0,5 m (vgl. Anlage 2 und Anlage 3, Bild 1). Bis zur Endtiefe des Schurfs bei 4,5 m unter Gelände wurden keine Auffälligkeiten festgestellt (Anlage 3, Bild 3). Die Schurfsohle lag im verwitterten Festgestein (vgl. Anlage 4).

Erdfall im Grünstreifen (Bereich SCH 1); \varnothing ca. 1,5 m, Tiefe ca. 0,5 m;
Blick Richtung Nordost

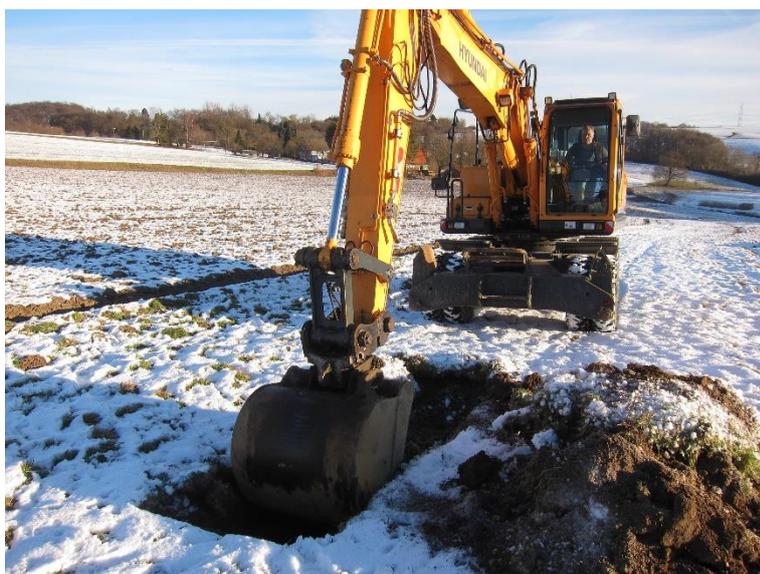
Bild 2:

Beginn Baggerarbeiten SCH 1
Blick Richtung Nordost

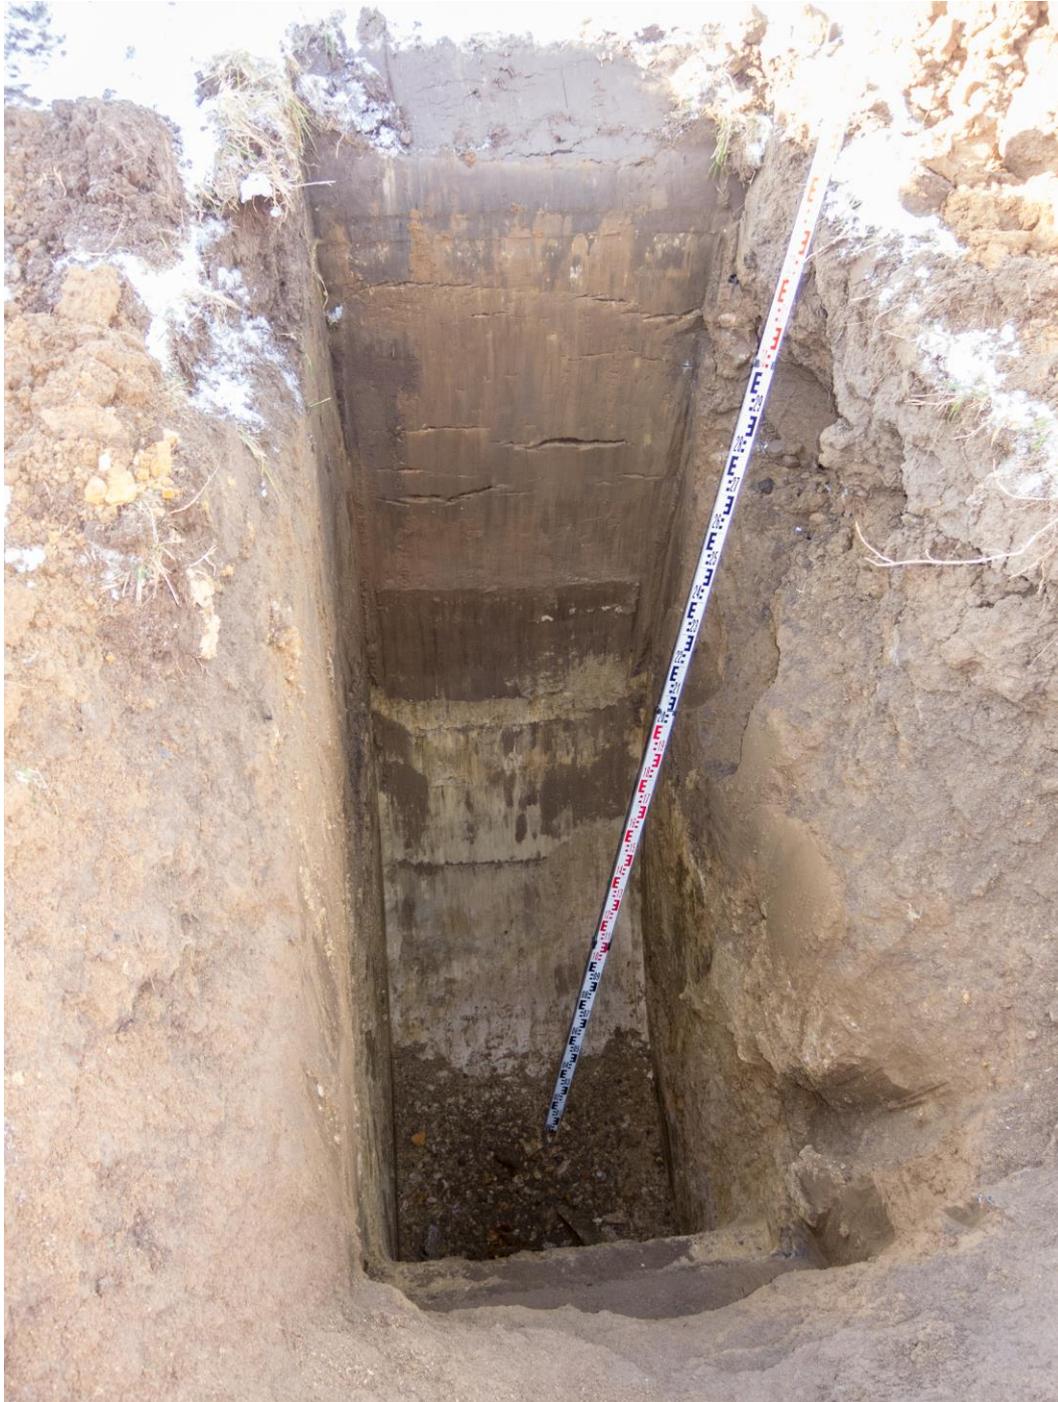
Bild 4:
SCH 2; Westseite, Endtiefe ca. 3,3 m

Schurf 2: Etwa 15 m östlich von Schurf 1 befand sich eine weitere Geländeeinsenkung, die jedoch nur einen Durchmesser von etwa 0,5 m und eine Tiefe von etwa 0,2 m aufwies. Der Schurf wurde unmittelbar östlich der Vertiefung abgeteuft. Im Ergebnis wurden zunächst bis zur Endtiefe von etwa 3,5 m keine größeren Besonderheiten festgestellt (Anlage 3, Bild 4). Insgesamt war der bindige Boden jedoch feuchter; es zeigten sich zudem Entspannungsrisse an der Stirnseite des Schurfs, die mit der Zeit größer wurden.

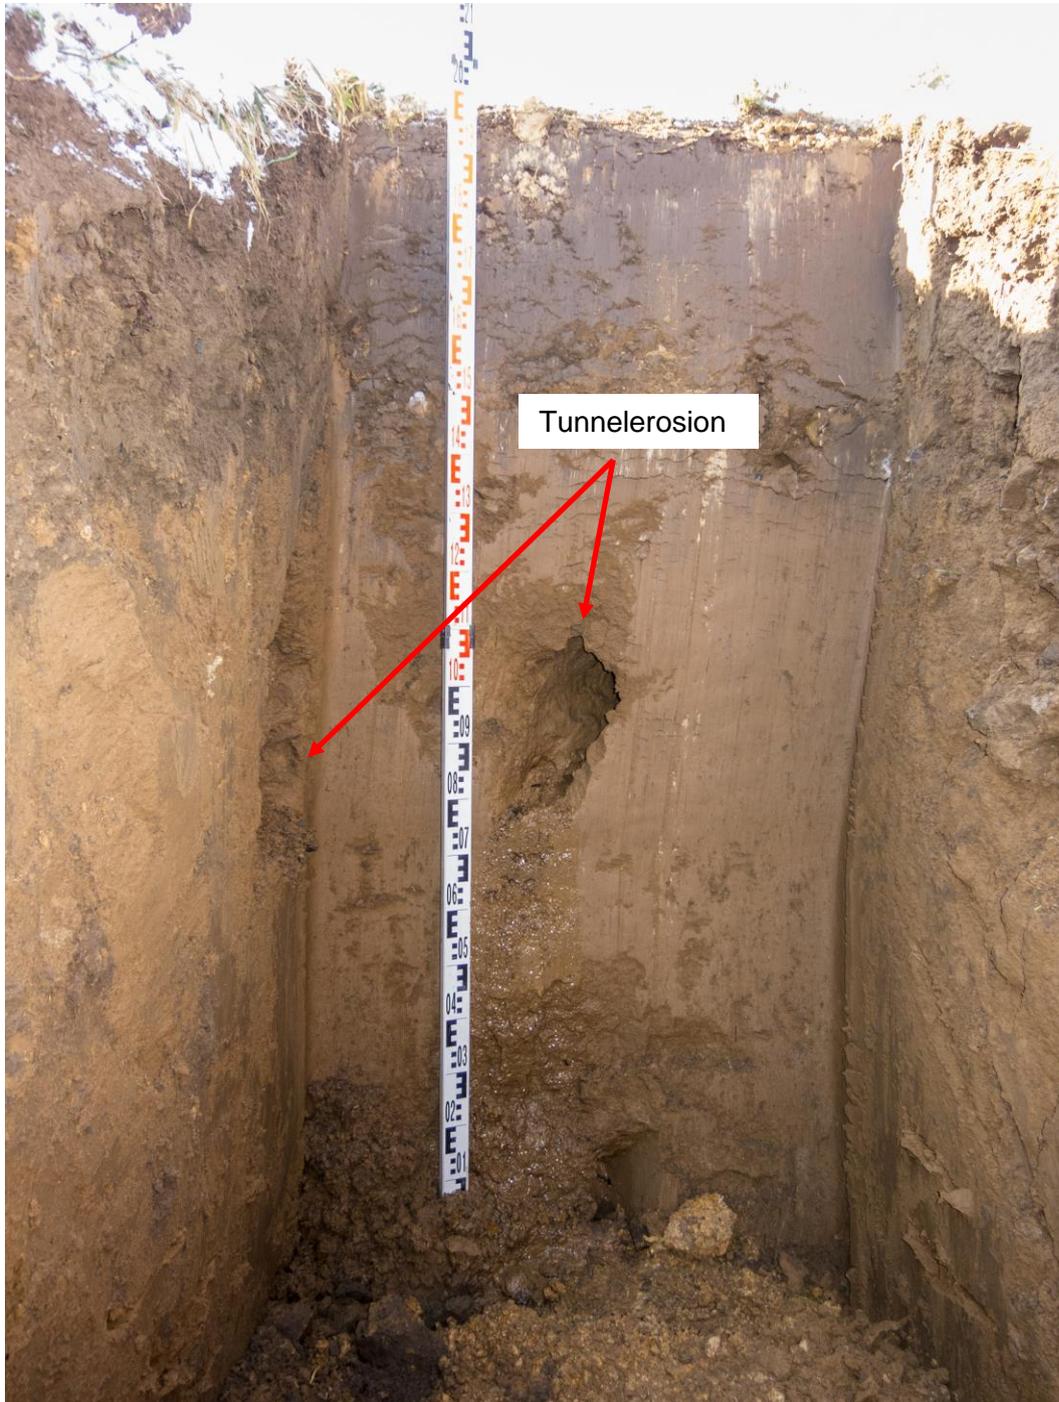
Es wurde daher festgelegt, die Stirnseite mit dem Baggerlöffel abzuschälen, um sich an die Bodenverhältnisse unmittelbar im Bereich der Geländeeinsenkung heranzutasten. Dabei wurde ein Erosionskanal mit einer Höhe von etwa 0,3 m und einer Breite von etwa 0,15 m aufgeschlossen, der seine Fortsetzung in der südlichen Schurfwand fand. Die wasserführende Sohle des Kanals lag etwa 1,2 m unter Gelände (Anlage 3, Bilder 5 – 8).

Bild 5:
SCH 2; Westseite, Tunnelerosion mit Wasseraustritt, Fortsetzung an Südseite (Endtiefe SCH durch Einbringen von Boden bereits verringert)

- Zur Vermeidung von Ausspülungen an der Geländeoberfläche sowie von Erdfällen infolge von Tunnelerosion ist eine gezielte Fassung und Ableitung des anfallenden Wassers im Zuge der Erschließung des Baugeländes erforderlich. Diese kann ggf. über NW-SE verlaufende Sickerschlitze erfolgen, die westlich und östlich der Feldholzinsel anzuordnen wären.
- Zur Vermeidung von Gründungsschäden an den Gebäuden sind die Fundamente unterhalb der röhrenförmigen Erosionskanäle abzusetzen. Darüber hinaus werden neben der Berücksichtigung eines Bemessungswasserstandes in GOK (vgl. Empfehlungen in [U 5]) Dränagen empfohlen.
- Eine intensive Abstimmung und Einbindung der zuständigen Unteren Wasserbehörde in die weitere Planung ist zwingend erforderlich.

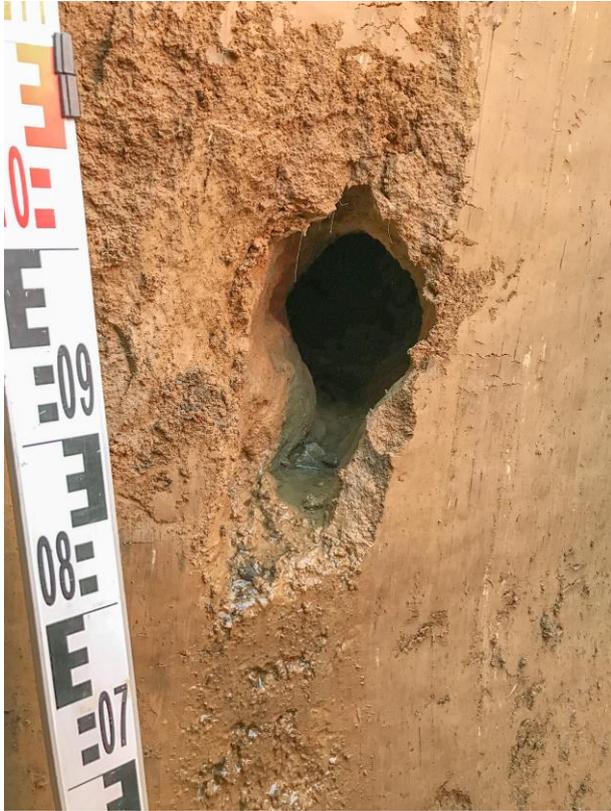
Bild 6:
SCH 2, Detailaufnahme Tunnelerosion
Westseite

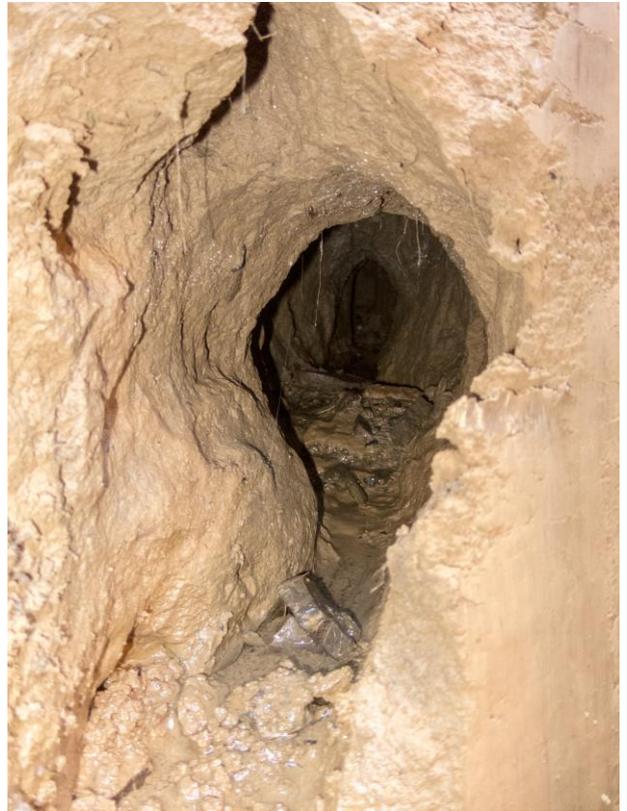
Bild 7:
SCH 2, Detailaufnahme Tunnelerosion
Westseite

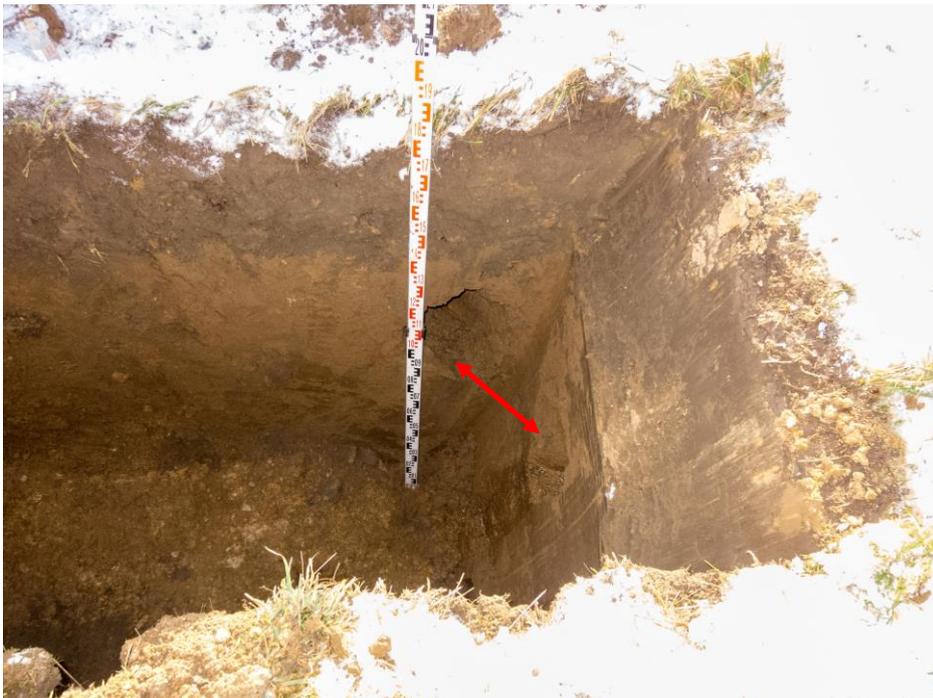
Bild 8:
SCH 2, Südseite,
Fortsetzung der
Tunnelerosion über die
Schurfecke

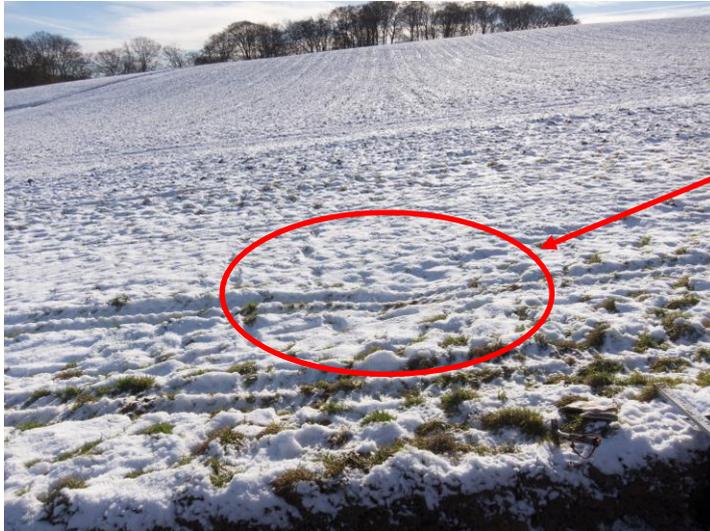
Schurf 3: Die dritte Einsenkung der Geländeoberfläche lag etwa 20 m östlich des zweiten Schurfes; der Durchmesser betrug ebenfalls etwa 0,5 m, die Tiefe etwa 0,1 m (Anlage 3, Bild 9). Auch hier wurde der Schurf unmittelbar östlich der Einsenkung angelegt und dann in westliche Richtung verlängert. Aufgrund der Erkenntnisse aus dem zweiten Schurf wurde die Schurftiefe auf etwa 1,3 m unter Gelände begrenzt.

Bild 9:
SCH 3, Blick nach
Süden; Einsenkung
Geländeoberfläche um
ca. 0,1 m

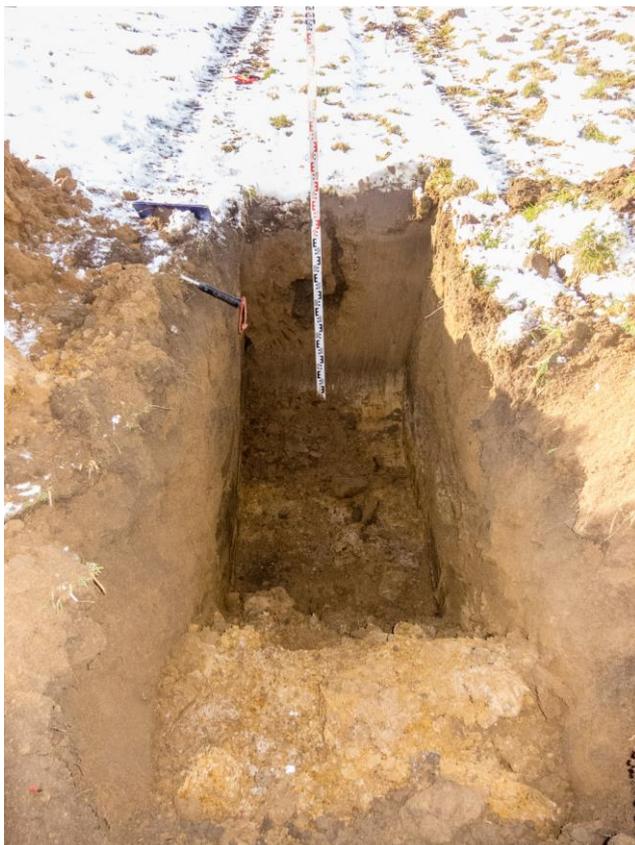
In der Stirnfläche wurde zudem ein Grabgang mit einem Durchmesser von etwa 4 cm angeschnitten, der ab etwa 0,1 m unter Gelände zur Tiefe hin hohlstand. Die dunkelbraunen Einspülungen von humosem Oberboden bilden einen starken Kontrast zum umgebenden beigen Boden (Anlage 3, Bilder 10 – 12).

Bild 10:
SCH 3, Westseite, Grabgang mit
Bodeneinspülungen

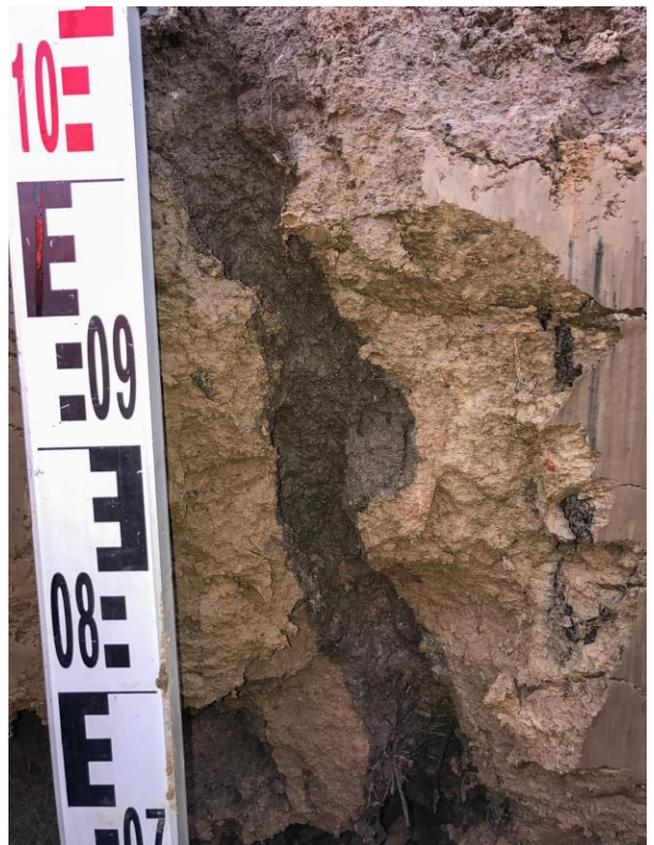
Bild 11:
SCH 3, Westseite, Detailfoto Grabgang
mit Bodeneinspülungen

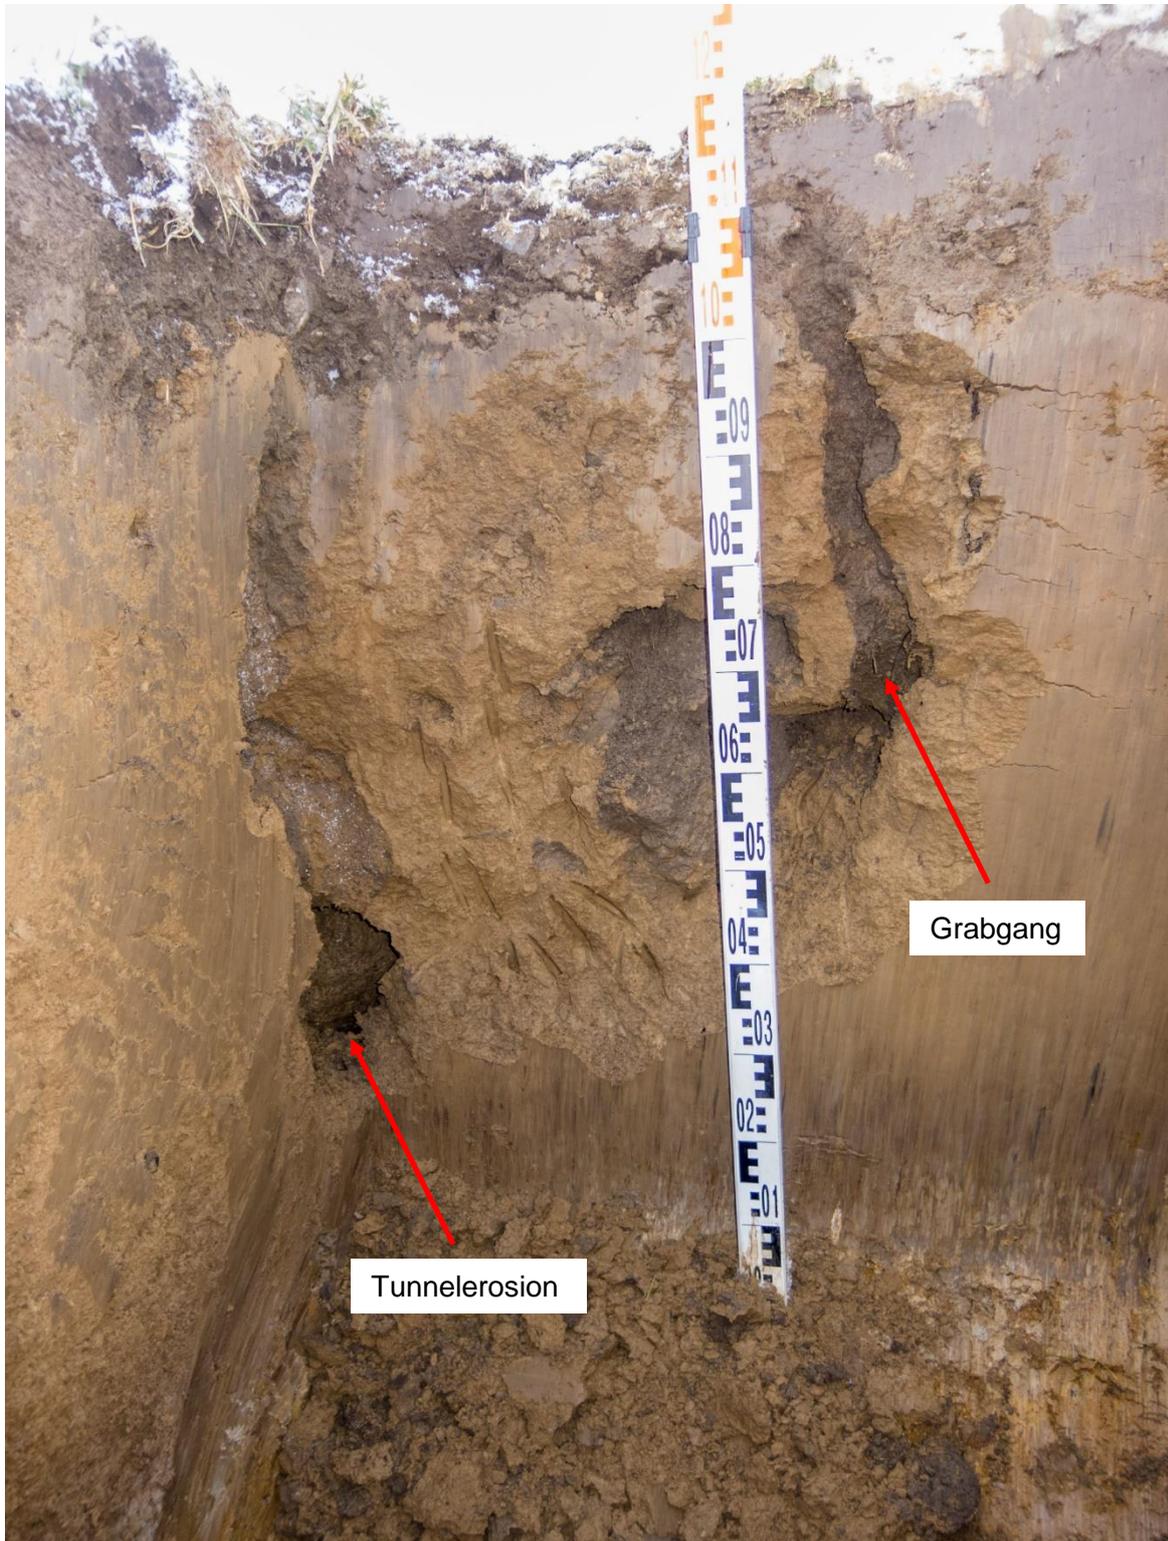
In der südwestlichen Ecke der Stirnfläche wurde ein Erosionskanal angetroffen, der einen Durchmesser von etwa 0,2 m aufwies und wasserführend war. Die Sohle des Kanals lag bei etwa 1,0 m unter Gelände. Der Kanal wies einen Hochbruch auf, der bis etwa 0,3 m unter Gelände gereicht hat.

Bild 12:
SCH 3, Westseite, Ecke zur Südseite, Grabgang in rechter Bildhälfte; links im Eckbereich Anschnitt eines Erosionstunnels

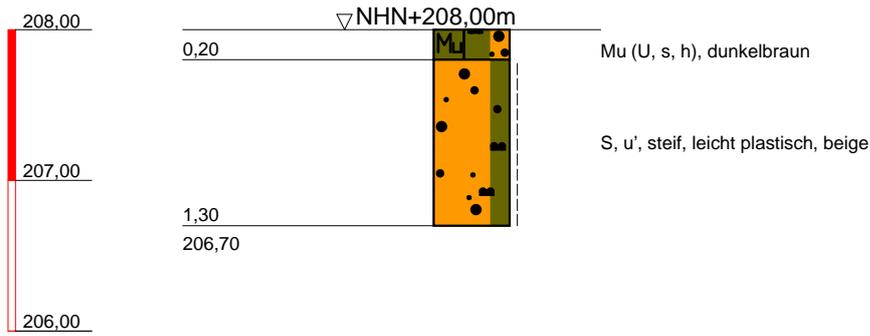
SCH 3

ab 0,2 m u GOK Spülkanal zur Tiefe d ~ 4cm, dunkelbraun
 linke Ecke 0,8 - 1,0 m u. GOK Erosionsgang, d ~ 0,2m,
 Wasser auf Sohle des Ganges, schwach fließend
 Erosionstrichter hochgebrochen bis ~ 0,25 m u. GOK, d ~ 0,15m
