**Geplante Neubebauung  
der Fläche „Am Eikawäldchen“  
In der Eika  
Werne-Stockum**

**Gutachten zur Gefährdungsabschätzung  
und der Versickerungsfähigkeit  
zur 32. Flächennutzungsplanänderung  
„Am Eikawäldchen und Stockum-Nord“  
und zum Bebauungsplan 51A – „Am Eikawäldchen“**

Bearbeitungsnummer: P-150197

Datum: 25.10.2015

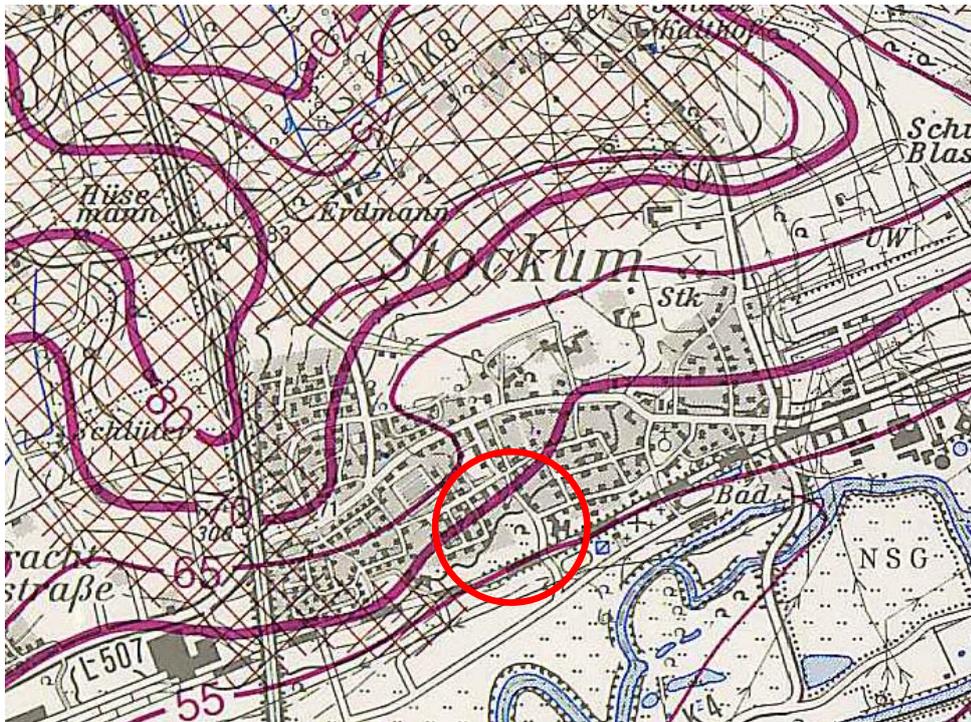
Abbildung 4: Ausschnitt aus der Grundwassergleichenkarte NRW, Blatt L4312 Hamm [5] (ohne Maßstabsangabe)

Die im September 2015 ermittelten Grundwasserstände decken sich etwa mit den Angaben in der Grundwassergleichenkarte von Nordrhein-Westfalen [5]. Hier ist für den Untersuchungsbereich für April 1988 – zu einem Zeitpunkt landesweit hoher Grundwasserstände – ein Grundwasserstand zwischen etwa +59 mNN und +56 mNN abzulesen (siehe hierzu auch Abbildung 4).

Der maximal eintretende Grundwasserstand im Untersuchungsbereich kann somit – unter Berücksichtigung der aktuell gemessenen Wasserstände (siehe Tabelle 3) – in einem Niveau zwischen +59,5 mNN und +58,0 angenommen werden, so dass dann in weiten Bereichen des Untersuchungsgebietes ein Grundwasserflurabstand von weniger als 1 m gegeben ist.

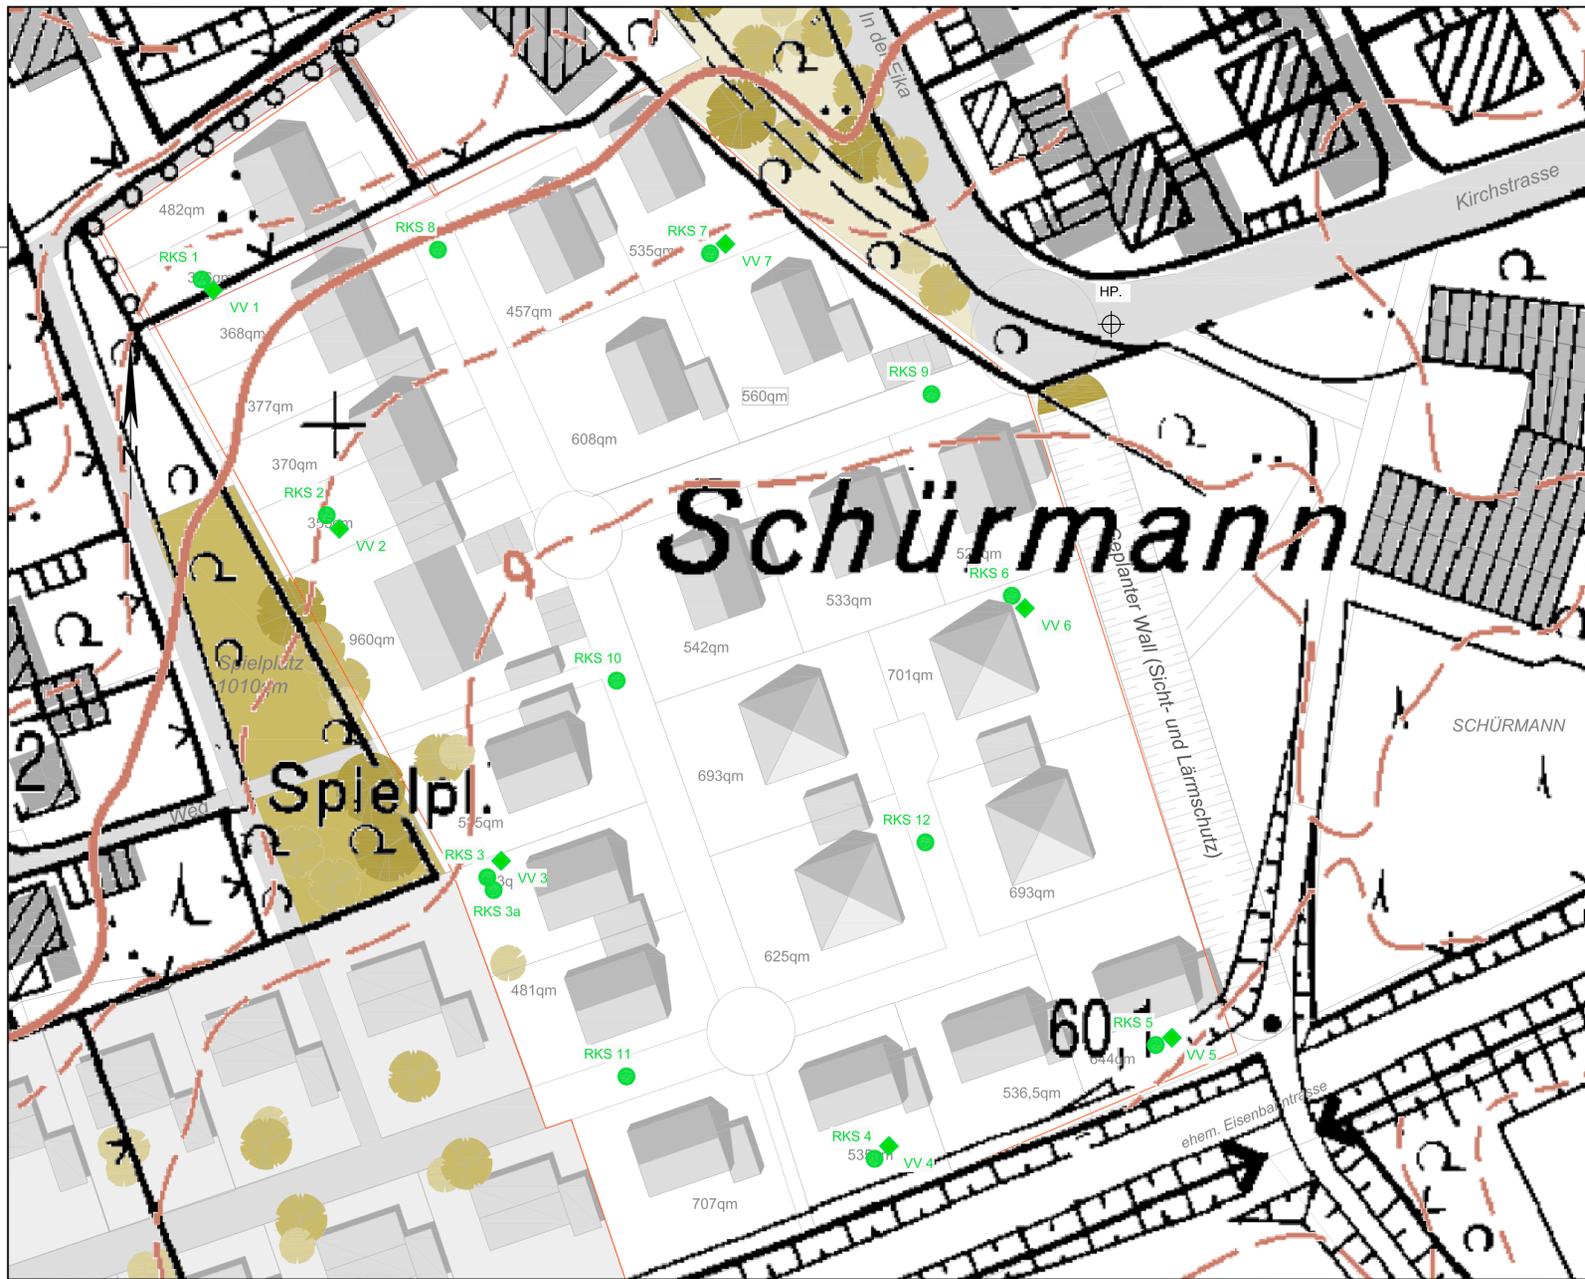
- RKS 1 Rammkernsondierbohrung
- ◆ VV 1 Versickerungsversuch
- ⊕ HP. Höhenbezugspunkt Kanaldeckel  
Schacht Nr. 264 = +59,28 mNN

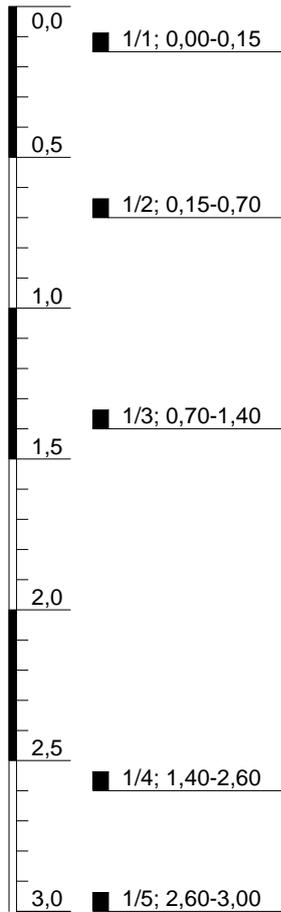
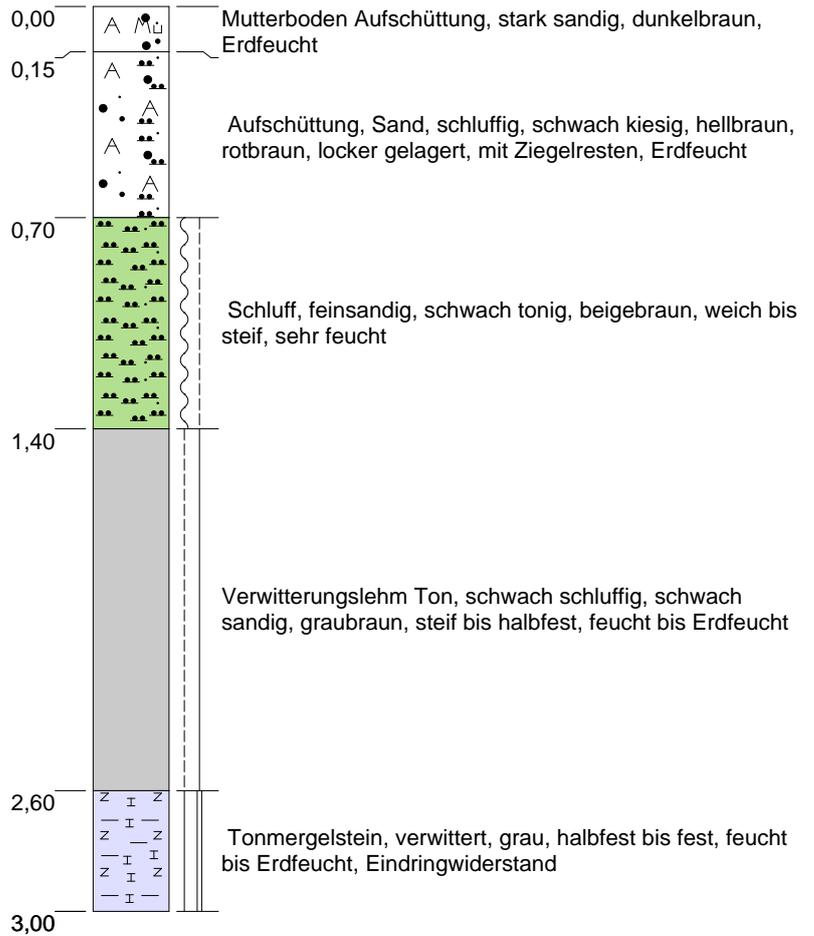
### RKS 01

b)							
	c) Erdfeucht	d)	e) dunkelbraun					
	f) Mutterboden	g)	h)	i)				
0,70	a) Aufschüttung, Sand, schluffig, schwach kiesig					bgp	1/2	0,70
	b) mit Ziegelresten

c) Erdfeucht	d)	e) hellbraun, rotbraun					
	f)	g)	h)	i)				
1,40	a) Schluff, feinsandig, schwach tonig					bgp	1/3	1,40
	b)							
	c) sehr feucht	d)	e) beigebraun

f)	g)	h)	i)				
2,60	a) Ton, schwach schluffig, schwach sandig					bgp	1/4	2,60
	b)							
	c) feucht bis Erdfeucht	d)	e) graubraun					
	f) Verwitterungslehm	g)	h)	i)				
3,00	a) Tonmergelstein, verwittert					bgp	1/5	3,00

b)							
	c) feucht bis Erdfeucht	d) Eindringwiderstand	e) grau					
	f)	g)	h)	i)

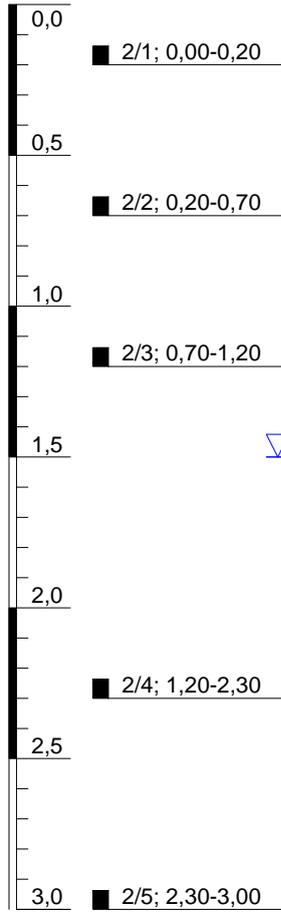
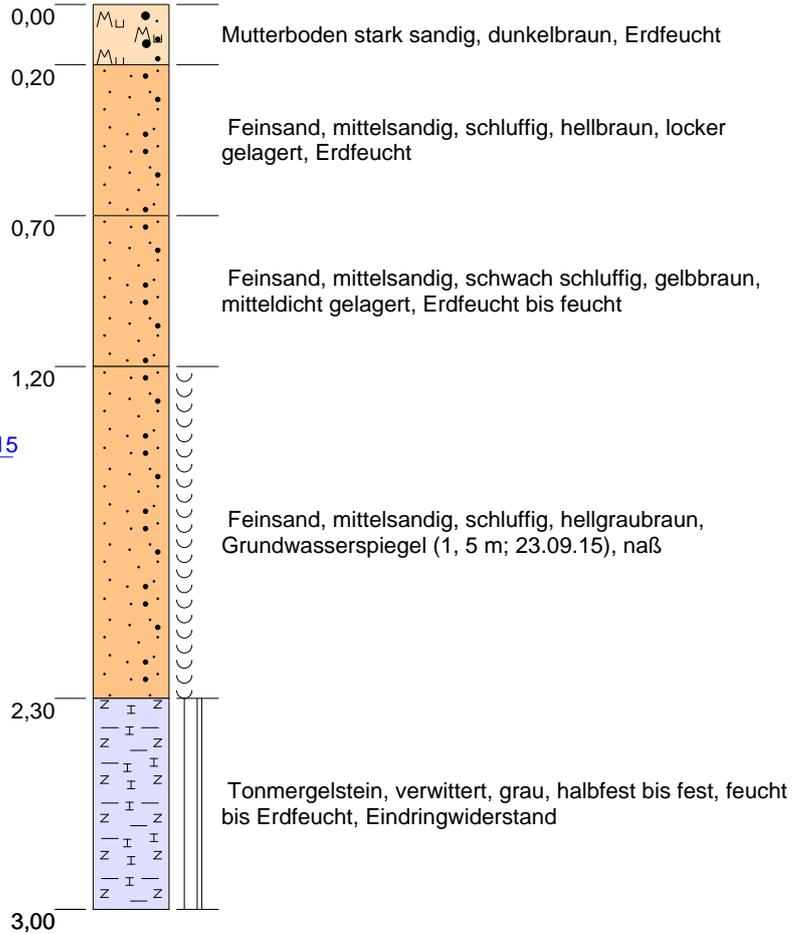
### RKS 02

b)							
	c) Erdfeucht	d)	e) dunkelbraun					
	f) Mutterboden	g)	h)					i)
0,70	a) Feinsand, mittelsandig, schluffig				bgp	2/2	0,70	
	b)							
	c) Erdfeucht	d)	e) hellbraun

f)	g)	h)					i)
1,20	a) Feinsand, mittelsandig, schwach schluffig				bgp	2/3	1,20	
	b)							
	c) Erdfeucht bis feucht	d)	e) gelbbraun					
	f)	g)	h)					i)
2,30	a) Feinsand, mittelsandig, schluffig			Grundwasserspiegel 1.50m (m; 23.09.15)	bgp	2/4	2,30

b)							
	c) naß	d)	e) hellgraubraun					
	f)	g)	h)					i)
3,00	a) Tonmergelstein, verwittert				bgp	2/5	3,00	
	b)							
	c) feucht bis Erdfeucht	d) Eindringwiderstand	e) grau

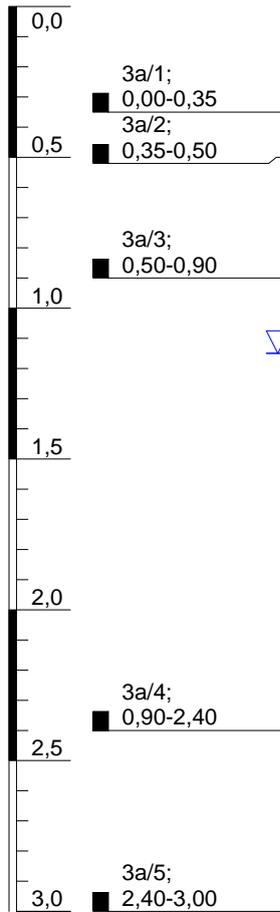
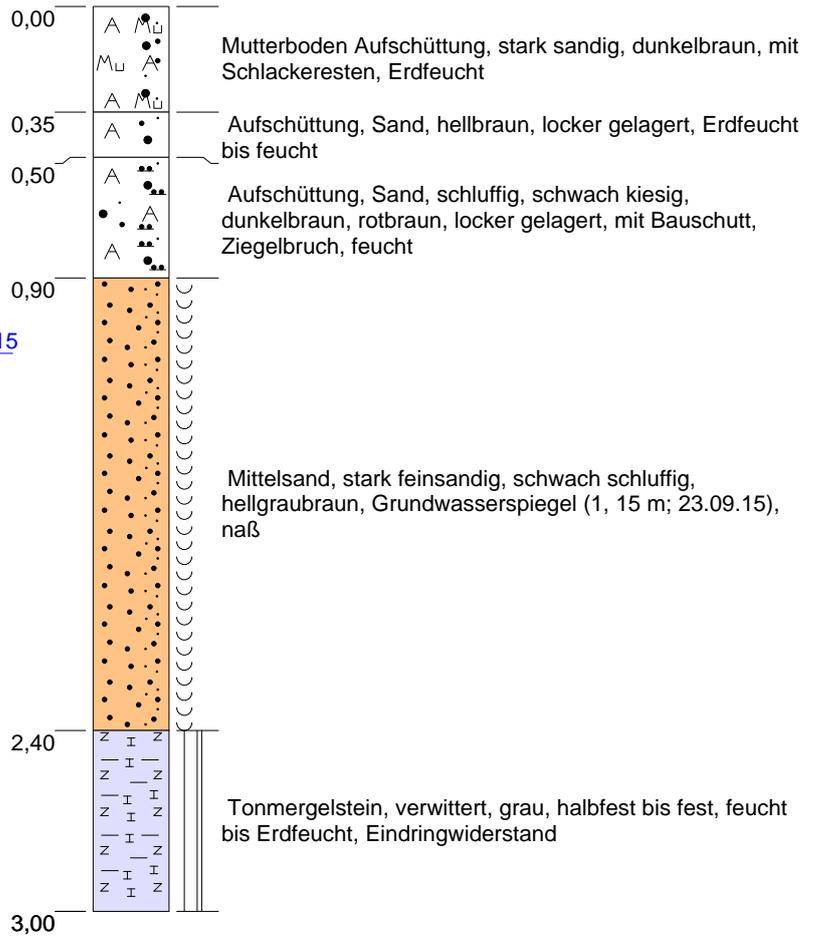
### RKS 03a

b) mit Schlackeresten								
	c) Erdfeucht	d)	e) dunkelbraun						
	f) Mutterboden	g)	h)	i)					
0,50	a) Aufschüttung, Sand					bgp	3a/2	0,50	
	b)

c) Erdfeucht bis feucht	d)	e) hellbraun						
	f)	g)	h)	i)					
0,90	a) Aufschüttung, Sand, schluffig, schwach kiesig					bgp	3a/3	0,90	
	b) mit Bauschutt, Ziegelbruch

c) feucht	d)	e) dunkelbraun, rotbraun						
	f)	g)	h)	i)					
2,40	a) Mittelsand, stark feinsandig, schwach schluffig				Grundwasserspiegel 1.15m (m; 23.09.15)	bgp	3a/4	2,40

b)								
	c) naß	d)	e) hellgraubraun						
	f)	g)	h)	i)					
3,00	a) Tonmergelstein, verwittert					bgp	3a/5	3,00	
	b)								
	c) feucht bis Erdfeucht	d) Eindringwiderstand	e) grau

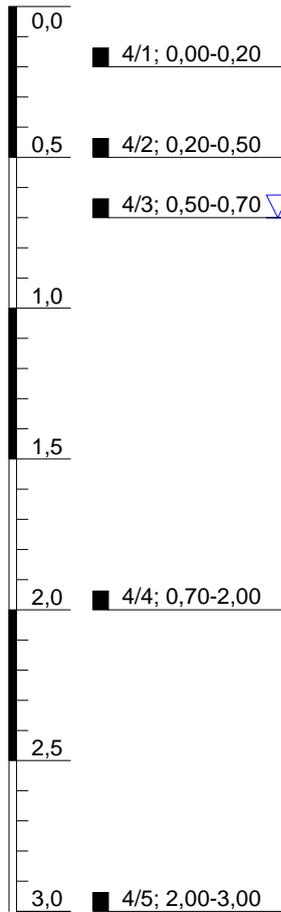
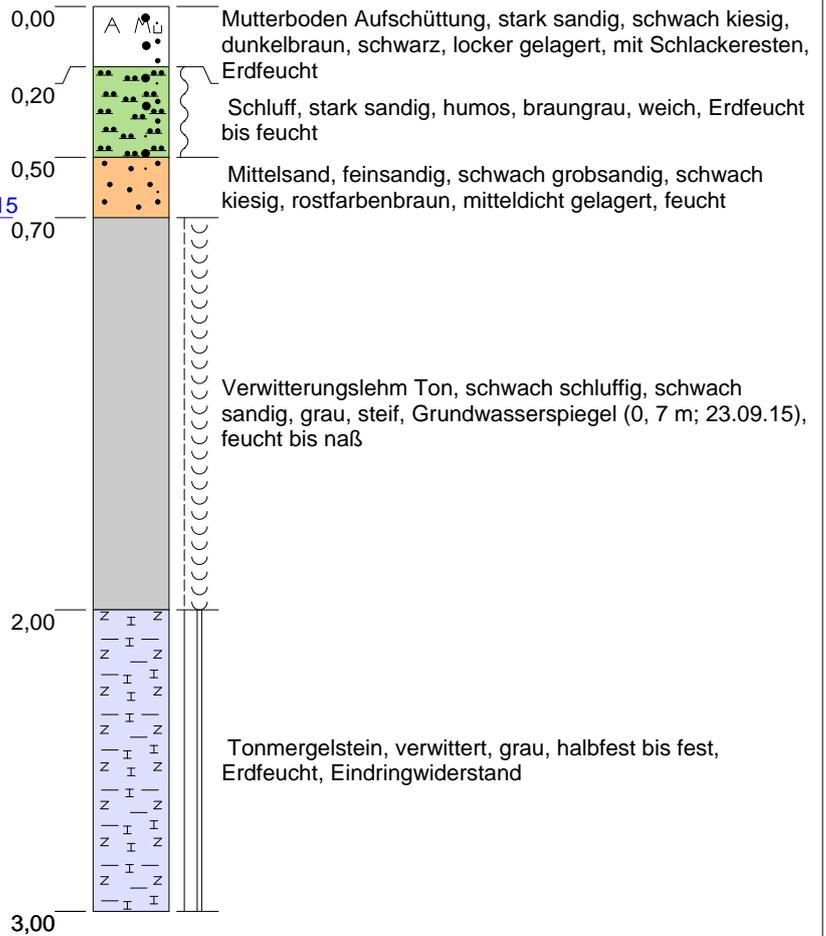
### RKS 04

b) mit Schlackeresten							
	c) Erdfeucht	d)	e) dunkelbraun, schwarz					
	f) Mutterboden	g)	h)		i)			
0,50	a) Schluff, stark sandig, humos				bgp	4/2	0,50

b)							
	c) Erdfeucht bis feucht	d)	e) braungrau					
	f)	g)	h)					i)
0,70	a) Mittelsand, feinsandig, schwach grobsandig, schwach kiesig			Grundwasserspiegel 0.70m (m; 23.09.15)	bgp	4/3	0,70

b)							
	c) feucht	d)	e) rostfarbenbraun					
	f)	g)	h)					i)
2,00	a) Ton, schwach schluffig, schwach sandig				bgp	4/4	2,00	
	b)							
	c) feucht bis naß	d)	e) grau

f) Verwitterungslehm	g)	h)					i)
3,00	a) Tonmergelstein, verwittert				bgp	4/5	3,00	
	b)							
	c) Erdfeucht	d) Eindringwiderstand	e) grau					
	f)	g)	h)					i)

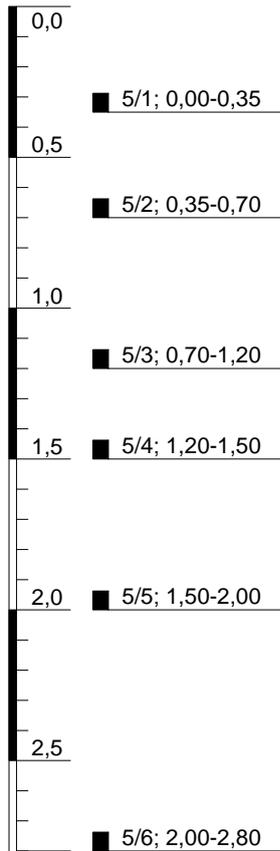
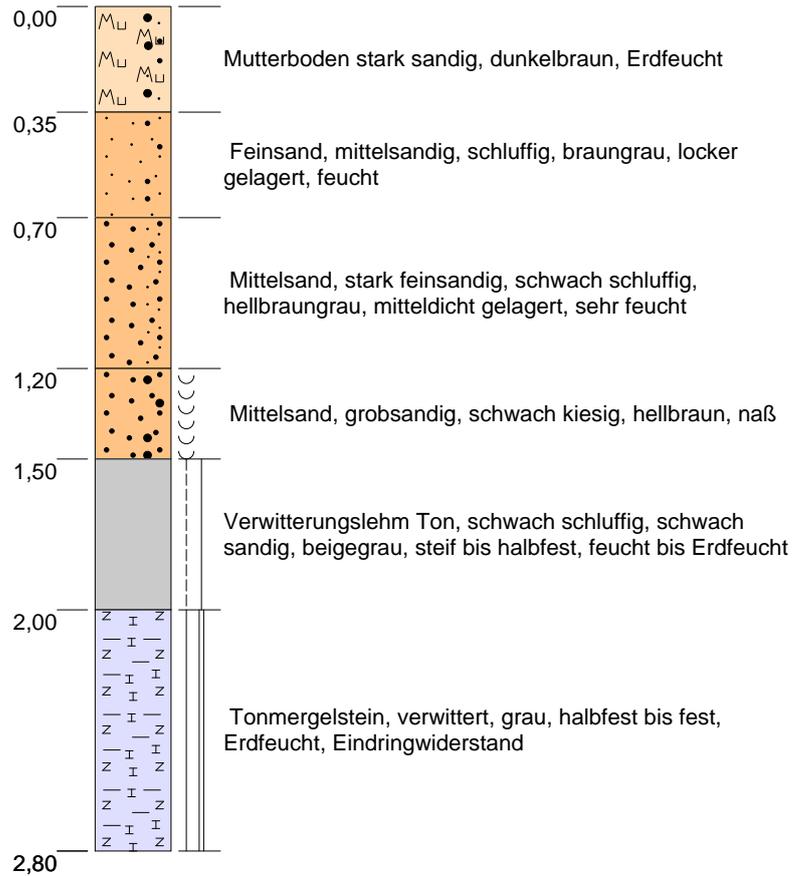
### RKS 05

b)								
	c) Erdfeucht		d)	e) dunkelbraun					
	f) Mutterboden	g)	h)	i)					
0,70	a) Feinsand, mittelsandig, schluffig					bgp	5/2	0,70	
	b)								
	c) feucht		d)	e) braungrau

f)	g)	h)	i)					
1,20	a) Mittelsand, stark feinsandig, schwach schluffig					bgp	5/3	1,20	
	b)								
	c) sehr feucht		d)	e) hellbraungrau					
	f)	g)	h)	i)					
1,50	a) Mittelsand, grobsandig, schwach kiesig					bgp	5/4	1,50

b)								
	c) naß		d)	e) hellbraun					
	f)	g)	h)	i)					
2,00	a) Ton, schwach schluffig, schwach sandig					bgp	5/5	2,00	
	b)								
	c) feucht bis Erdfeucht		d)	e) beige-grau

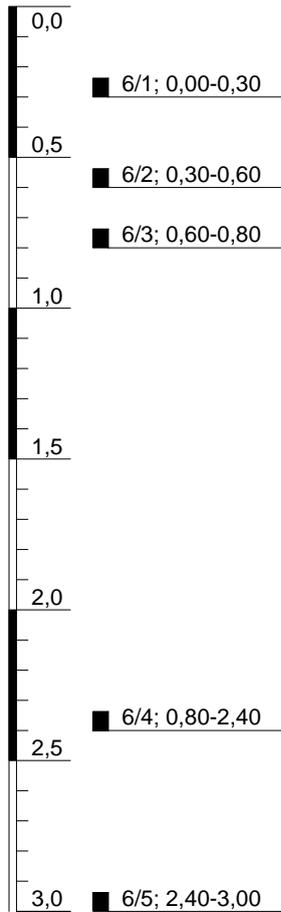
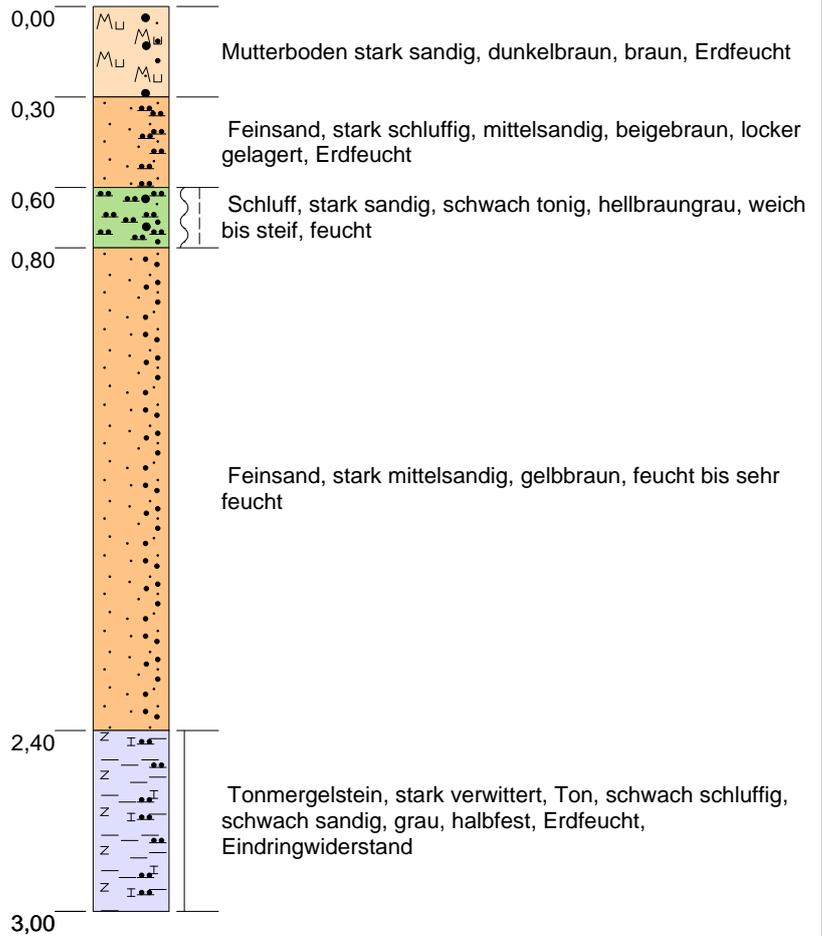
### RKS 06

b)							
	c) Erdfeucht	d)	e) dunkelbraun, braun					
	f) Mutterboden	g)	h)	i)				
0,60	a) Feinsand, stark schluffig, mittelsandig					bgp	6/2	0,60
	b)

c) Erdfeucht	d)	e) beigebraun					
	f)	g)	h)	i)				
0,80	a) Schluff, stark sandig, schwach tonig					bgp	6/3	0,80
	b)							
	c) feucht	d)	e) hellbraungrau

f)	g)	h)	i)				
2,40	a) Feinsand, stark mittelsandig					bgp	6/4	2,40
	b)							
	c) feucht bis sehr feucht	d)	e) gelbbraun					
	f)	g)	h)	i)				
3,00	a) Tonmergelstein, stark verwittert, Ton, schwach schluffig, schwach sandig					bgp	6/5	3,00

b)							
	c) Erdfeucht	d) Eindringwiderstand	e) grau					
	f)	g)	h)	i)

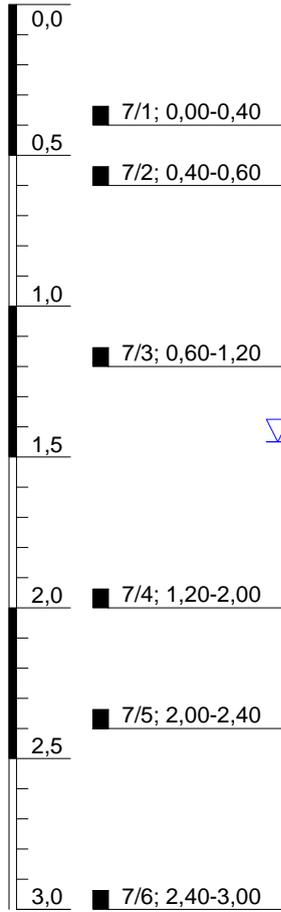
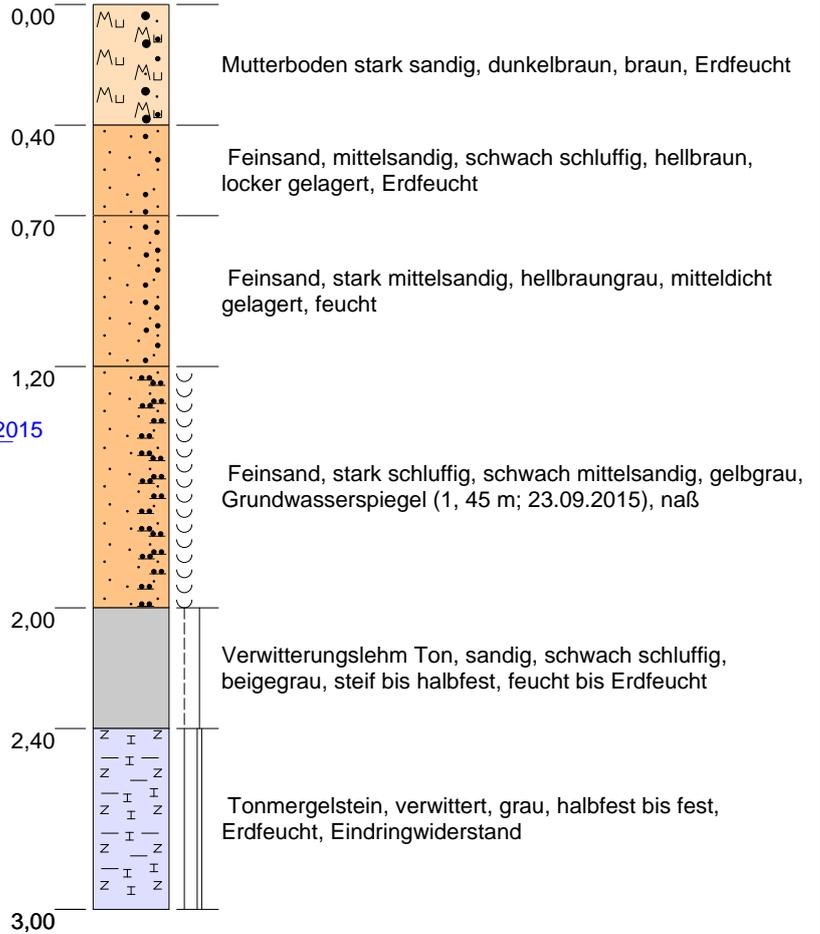
### RKS 07

b)						
	c) Erdfeucht	d)					e) dunkelbraun, braun
	f) Mutterboden	g)					h)
0,70	a) Feinsand, mittelsandig, schwach schluffig		Sonderprobe Wasserführung Bohrwerkzeuge Kernverlust Sonstiges	bgp	7/2	0,60

b)						
	c) Erdfeucht	d)					e) hellbraun
	f)	g)					h)
1,20	a) Feinsand, stark mittelsandig		Sonderprobe Wasserführung Bohrwerkzeuge Kernverlust Sonstiges	bgp	7/3	1,20

b)						
	c) feucht	d)					e) hellbraungrau
	f)	g)					h)
2,00	a) Feinsand, stark schluffig, schwach mittelsandig		Grundwasserspiegel 1.45m (m; 23.09.2015)	bgp	7/4	2,00

b)						
	c) feucht bis Erdfeucht	d)					e) beige-grau
	f) Verwitterungslehm	g)					h)

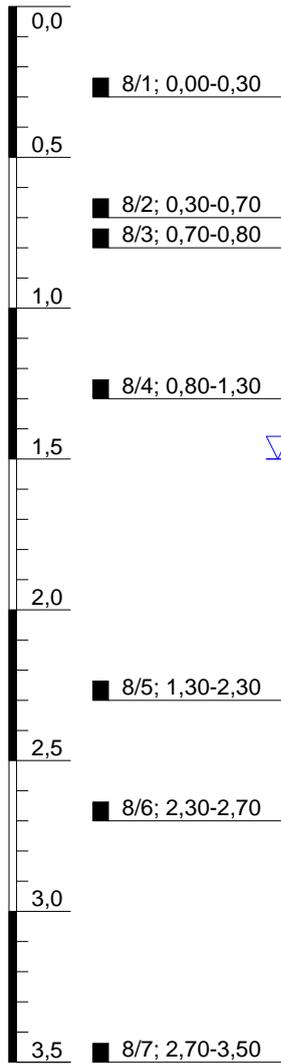
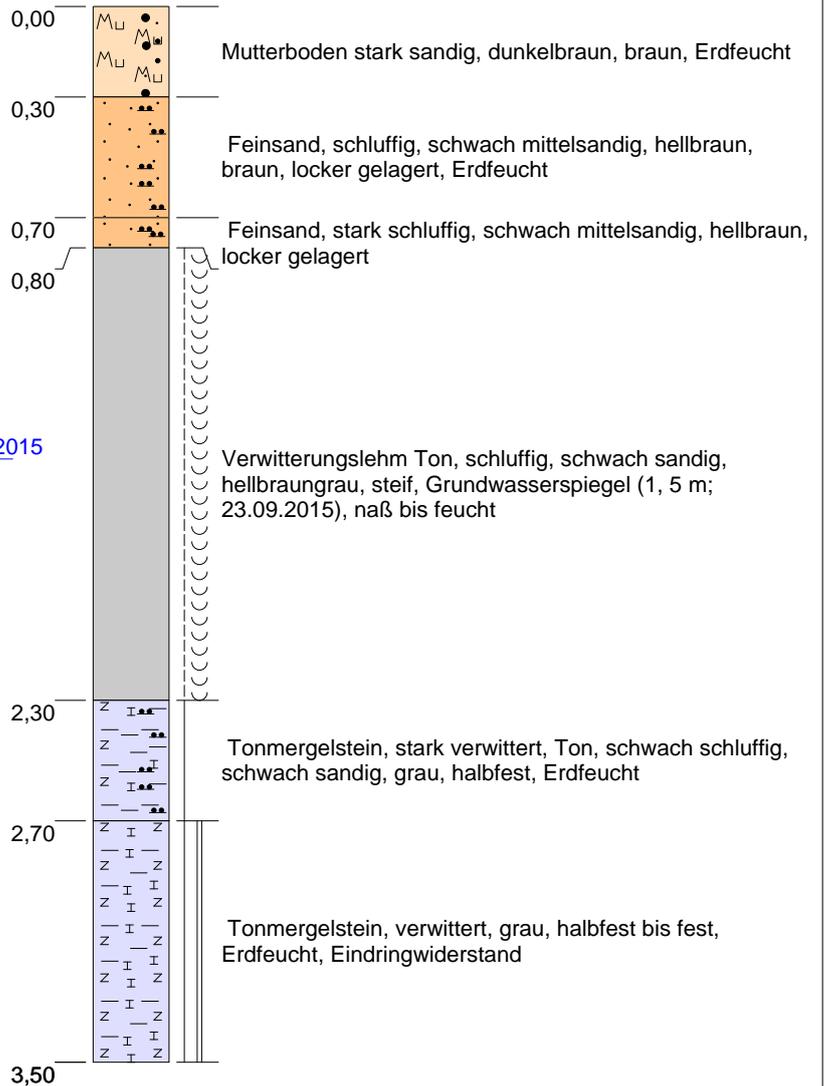
### RKS 08

b)							
	c) Erdfeucht	d)	e) dunkelbraun, braun					
	f) Mutterboden	g)	h)            i)					
0,70	a) Feinsand, schluffig, schwach mittelsandig				bgp	8/2	0,70

b)							
	c) Erdfeucht	d)	e) hellbraun, braun					
	f)	g)	h)            i)					
0,80	a) Feinsand, stark schluffig, schwach mittelsandig				bgp	8/3	0,80

b)							
	c) naß bis feucht	d)	e) hellbraungrau					
	f) Verwitterungslehm	g)	h)            i)					
2,70	a) Tonmergelstein, stark verwittert, Ton, schwach schluffig, schwach sandig				bgp	8/6	2,70

b)							
	c) Erdfeucht	d)	e) grau					
	f)	g)	h)            i)

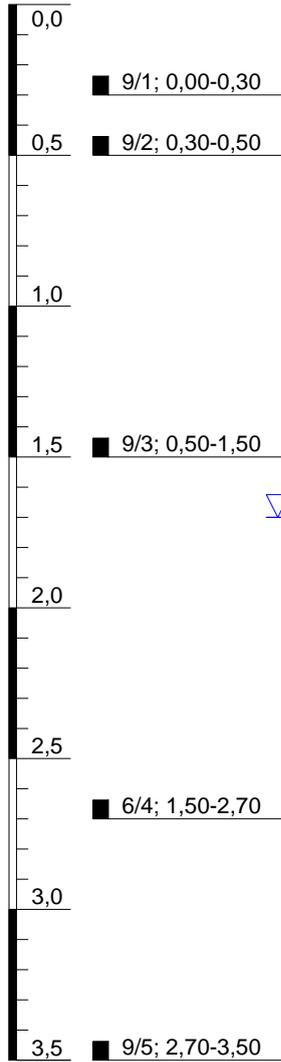
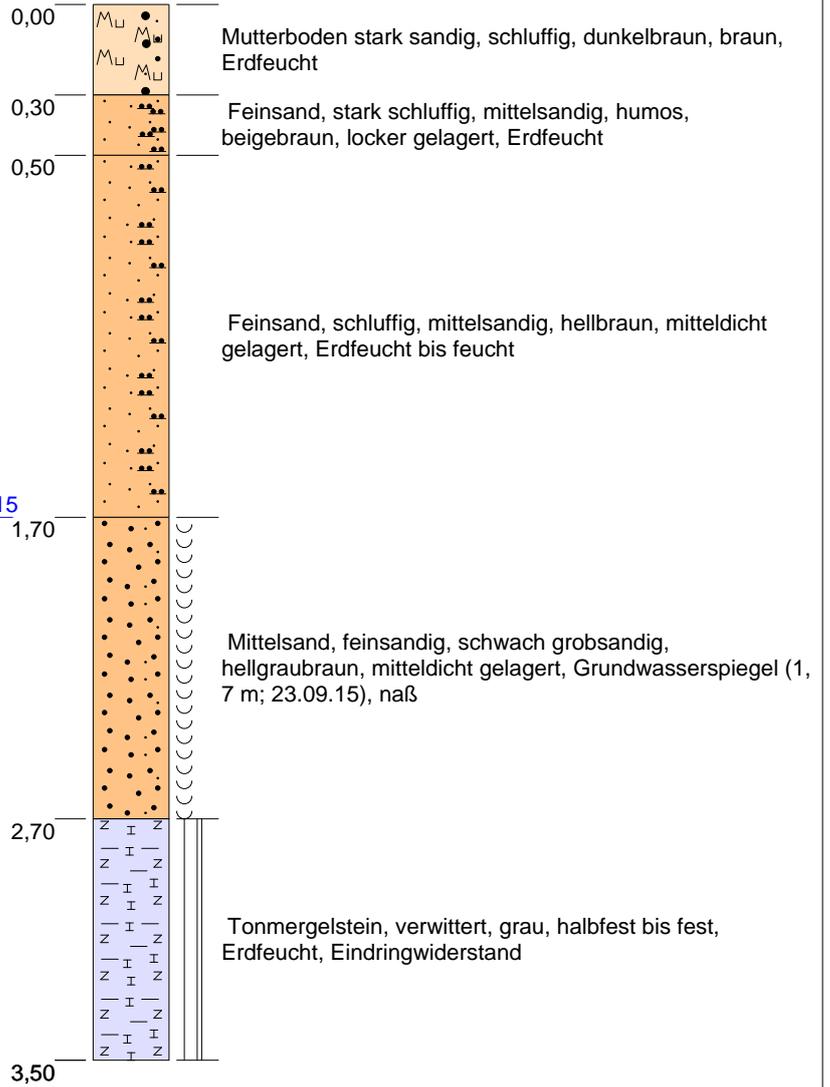
### RKS 09

b)							
	c) Erdfeucht	d)	e) dunkelbraun, braun					
	f) Mutterboden	g)	h)	i)				
0,50	a) Feinsand, stark schluffig, mittelsandig, humos					bgp	9/2	0,50

b)							
	c) Erdfeucht	d)	e) beigebraun					
	f)	g)	h)	i)				
1,70	a) Feinsand, schluffig, mittelsandig				Grundwasserspiegel 1.70m (m; 23.09.15)	bgp	9/3	1,50

b)							
	c) Erdfeucht bis feucht	d)	e) hellbraun					
	f)	g)	h)	i)				
2,70	a) Mittelsand, feinsandig, schwach grobsandig					bgp	6/4	2,70
	b)							
	c) naß	d)	e) hellgraubraun

f)	g)	h)	i)				
3,50	a) Tonmergelstein, verwittert					bgp	9/5	3,50
	b)							
	c) Erdfeucht	d) Eindringwiderstand	e) grau					
	f)	g)	h)	i)

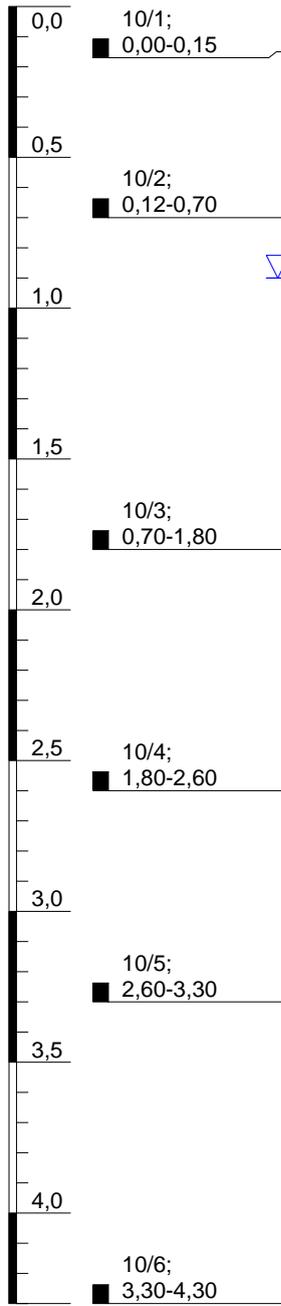
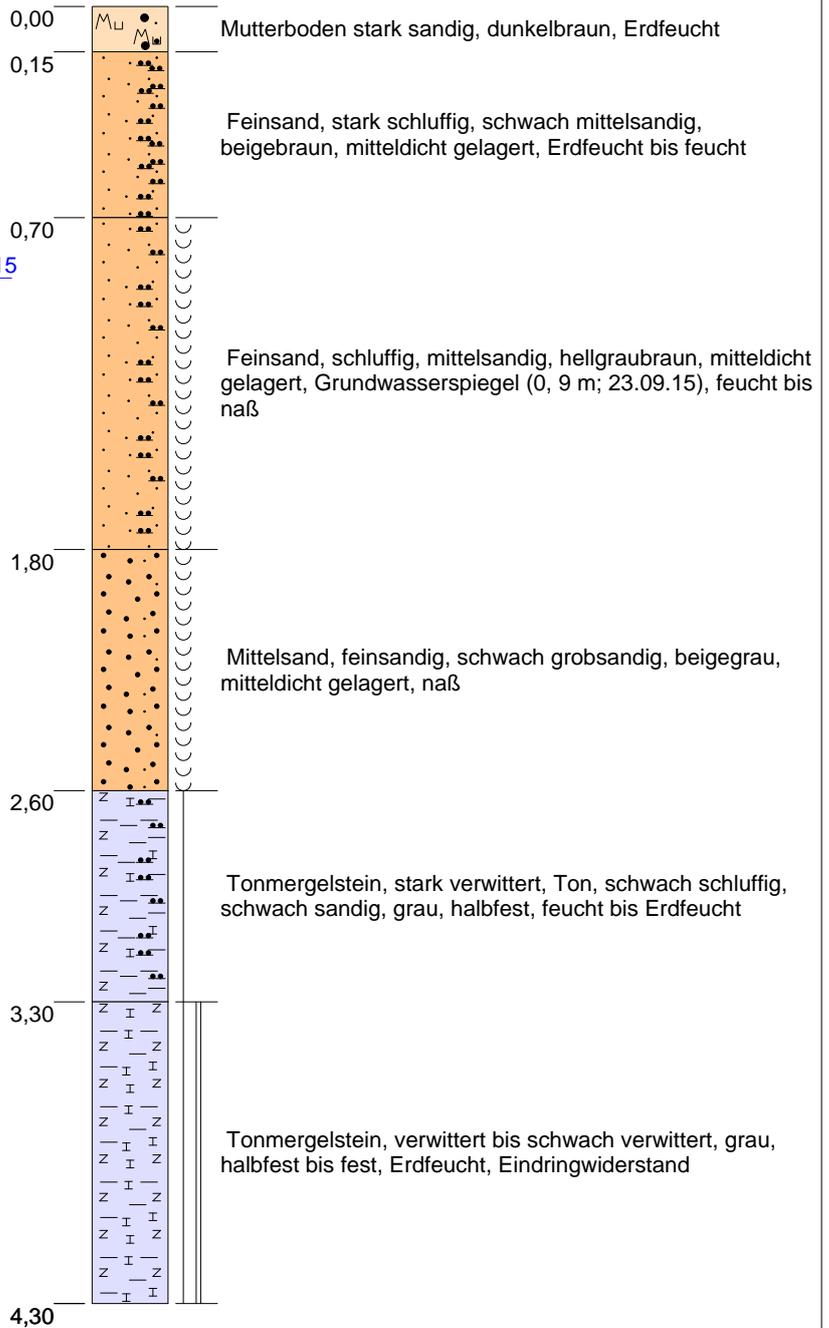
### RKS 10

b)								
	c) Erdfeucht		d)	e) dunkelbraun					
	f) Mutterboden	g)	h)	i)					
0,70	a) Feinsand, stark schluffig, schwach mittelsandig					bgp	10/2	0,70

b)								
	c) Erdfeucht bis feucht		d)	e) beigebraun					
	f)	g)	h)	i)					
1,80	a) Feinsand, schluffig, mittelsandig				Grundwasserspiegel 0.90m (m; 23.09.15)	bgp	10/3	1,80

b)								
	c) feucht bis naß		d)	e) hellgraubraun					
	f)	g)	h)	i)					
2,60	a) Mittelsand, feinsandig, schwach grobsandig					bgp	10/4	2,60	
	b)

c) feucht bis Erdfeucht		d)	e) grau					
	f)	g)	h)	i)

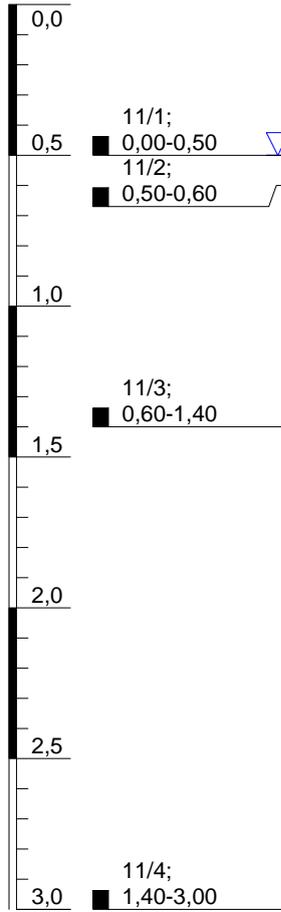
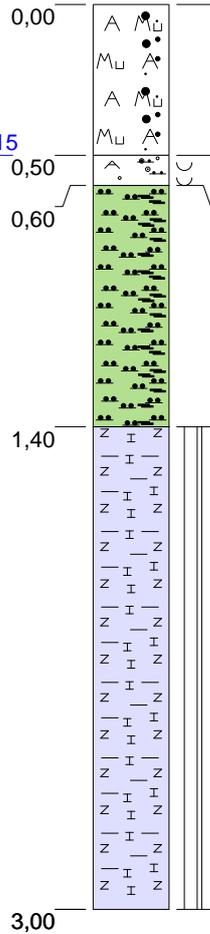
### RKS 11

Mutterboden Aufschüttung, stark sandig, dunkelbraun, Erdfeucht

Aufschüttung, Kies, schluffig, schwach sandig, dunkelrostfarbenbraun, Schlacke, feucht bis naß

Schluff, stark humos, dunkelbraun, Grundwasserspiegel (0, 5 m; 23.09.15), feucht

Tonmergelstein, stark verwittert bis verwittert, grau, halbfest bis fest, Erdfeucht, Eindringwiderstand

b)							
	c) Erdfeucht	d)	e) dunkelbraun					
	f) Mutterboden	g)	h) i)					
0,60	a) Aufschüttung, Kies, schluffig, schwach sandig				bgp	11/2	0,60	
	b) Schlacke

c) feucht bis naß	d)	e) dunkelrostfarbenbraun					
	f)	g)	h) i)					
1,40	a) Schluff, stark humos				bgp	11/3	1,40	
	b)							
	c) feucht	d)	e) dunkelbraun

f)	g)	h) i)					
3,00	a) Tonmergelstein, stark verwittert bis verwittert				bgp	11/4	3,00	
	b)							
	c) Erdfeucht	d) Eindringwiderstand	e) grau					
	f)	g)	h) i)

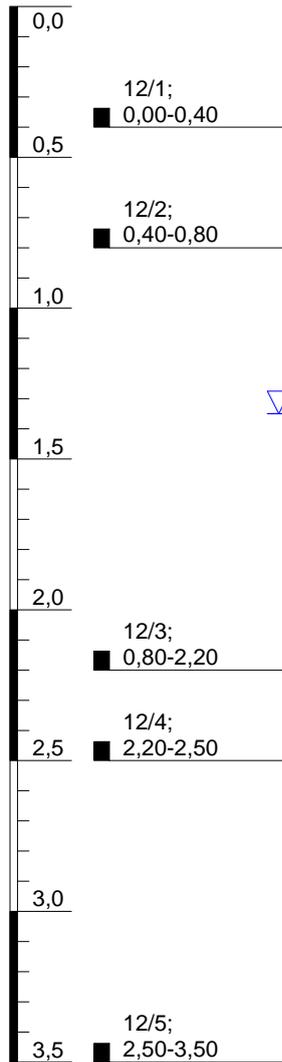
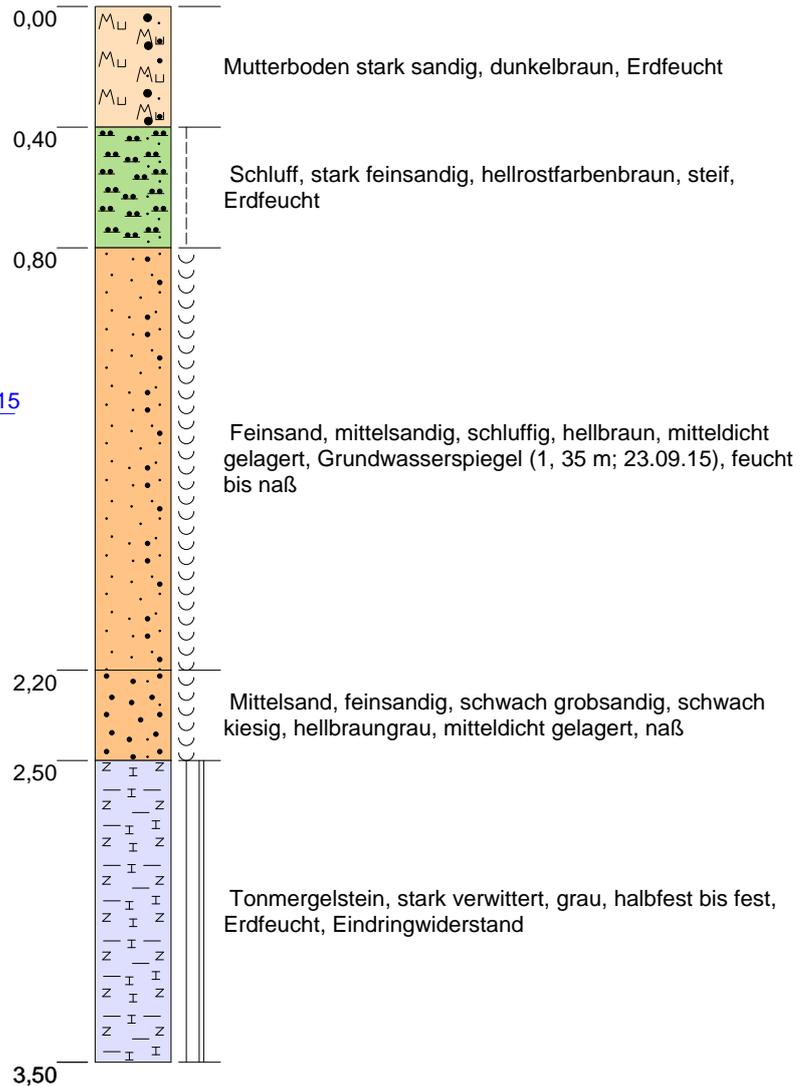
### RKS 12

b)							
	c) Erdfeucht	d)	e) dunkelbraun					
	f) Mutterboden	g)	h)	i)				
0,80	a) Schluff, stark feinsandig					bgp	12/2	0,80
	b)							
	c) Erdfeucht	d)	e) hellrostfarbenbraun

f)	g)	h)	i)				
2,20	a) Feinsand, mittelsandig, schluffig				Grundwasserspiegel 1.35m (m; 23.09.15)	bgp	12/3	2,20
	b)							
	c) feucht bis naß	d)	e) hellbraun

b)							
	c) Erdfeucht	d) Eindringwiderstand	e) grau					
	f)	g)	h)	i)

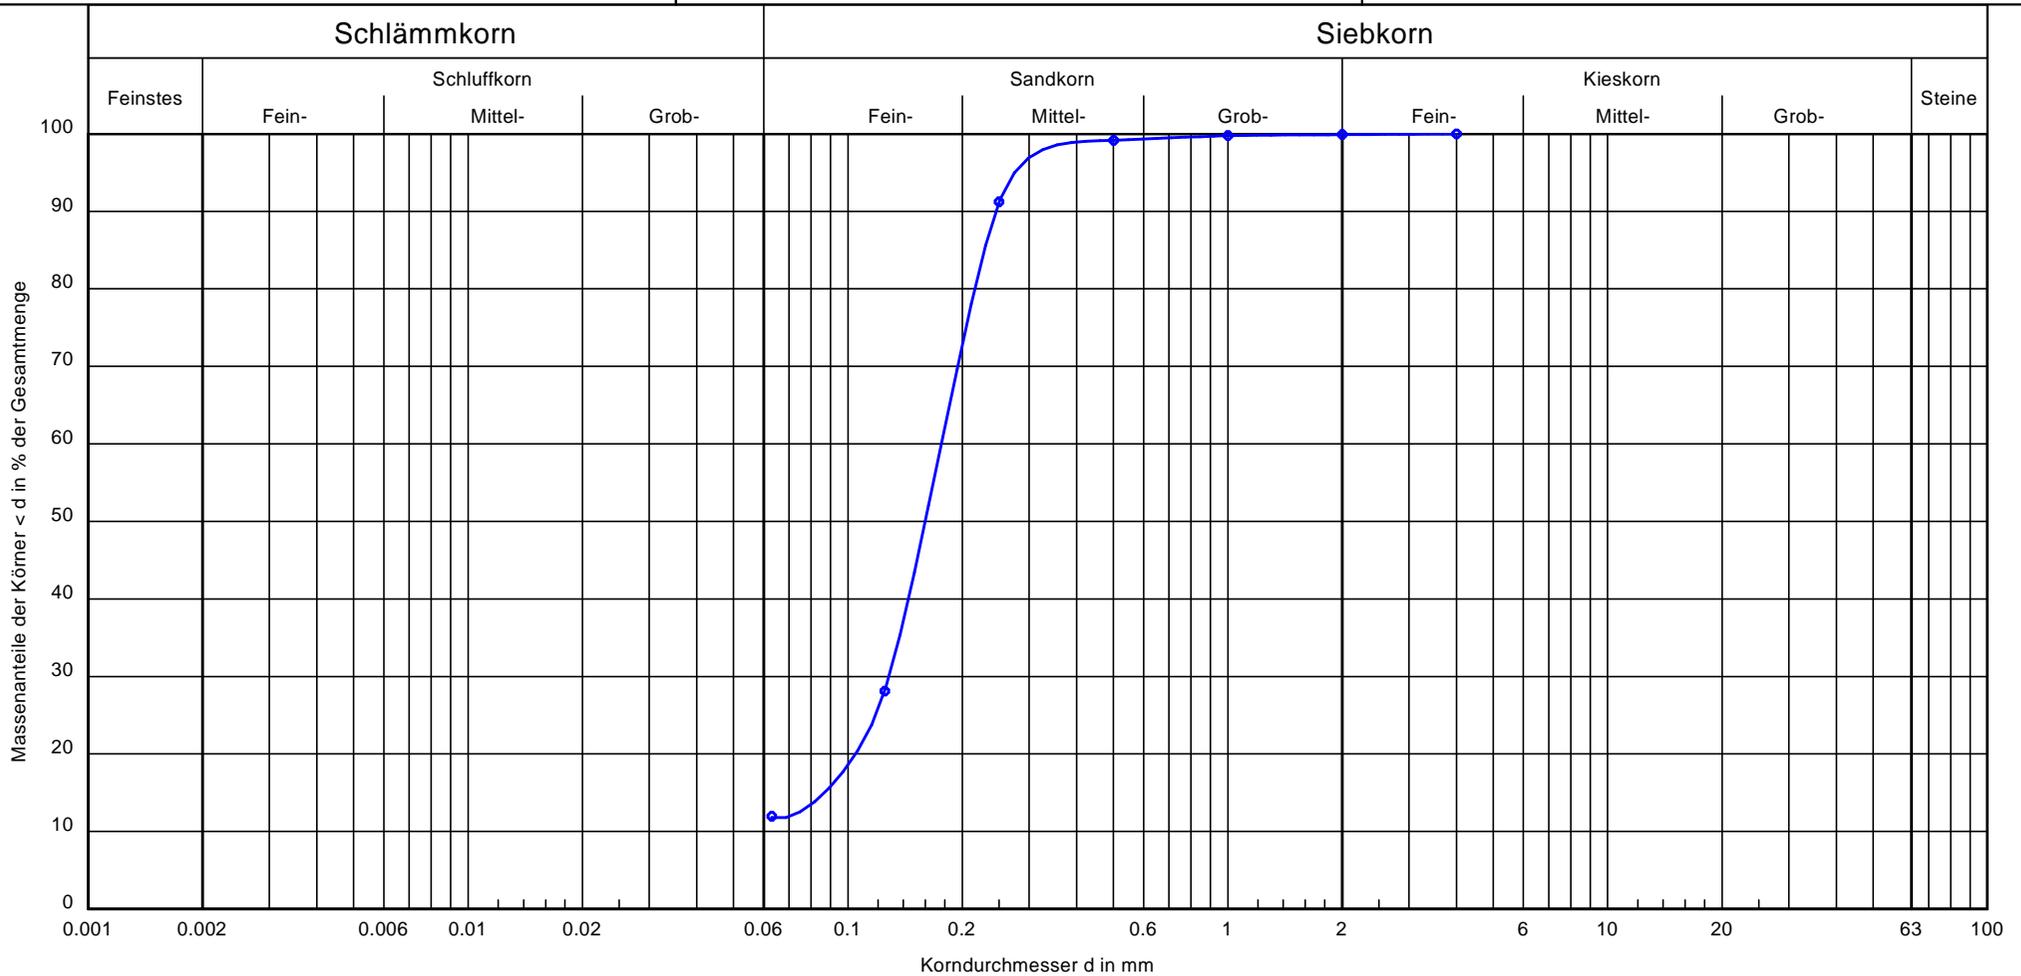
Bezeichnung:	2/3
Bodenart:	fS, ms, u'
Tiefe:	0,7m - 1,2m
Entnahmestelle:	RKS 2
U/Cc	-/-

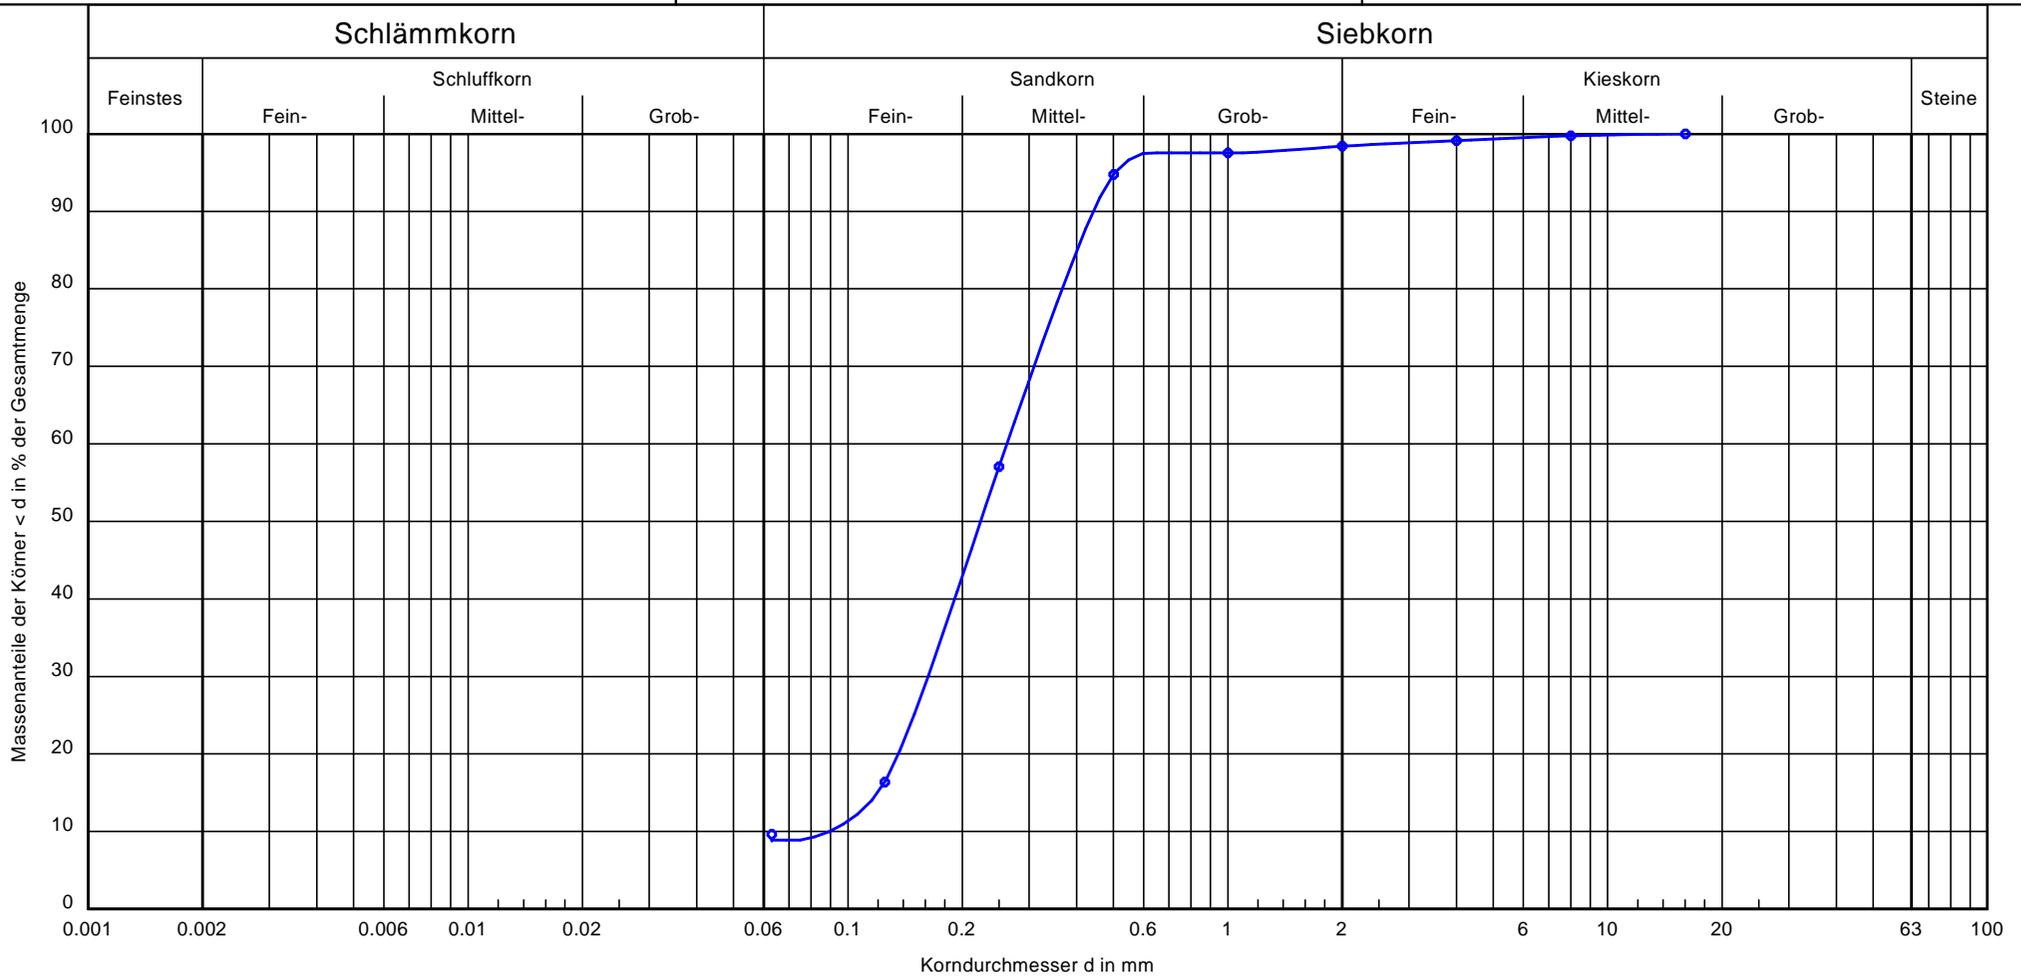
Bezeichnung:	3a/4
Bodenart:	mS, f <sub>s</sub> , u'
Tiefe:	0,9m - 2,4m
Entnahmestelle:	RKS 3a
U/Cc	2.9/1.1
