**Geplante Neubebauung  
der Fläche „Am Eikawäldchen“  
In der Eika  
Werne-Stockum**

**Gutachten zur Gefährdungsabschätzung  
und der Versickerungsfähigkeit  
zur 32. Flächennutzungsplanänderung  
„Am Eikawäldchen und Stockum-Nord“  
und zum Bebauungsplan 51A – „Am Eikawäldchen“**

Bearbeitungsnummer: P-150197

Datum: 25.10.2015

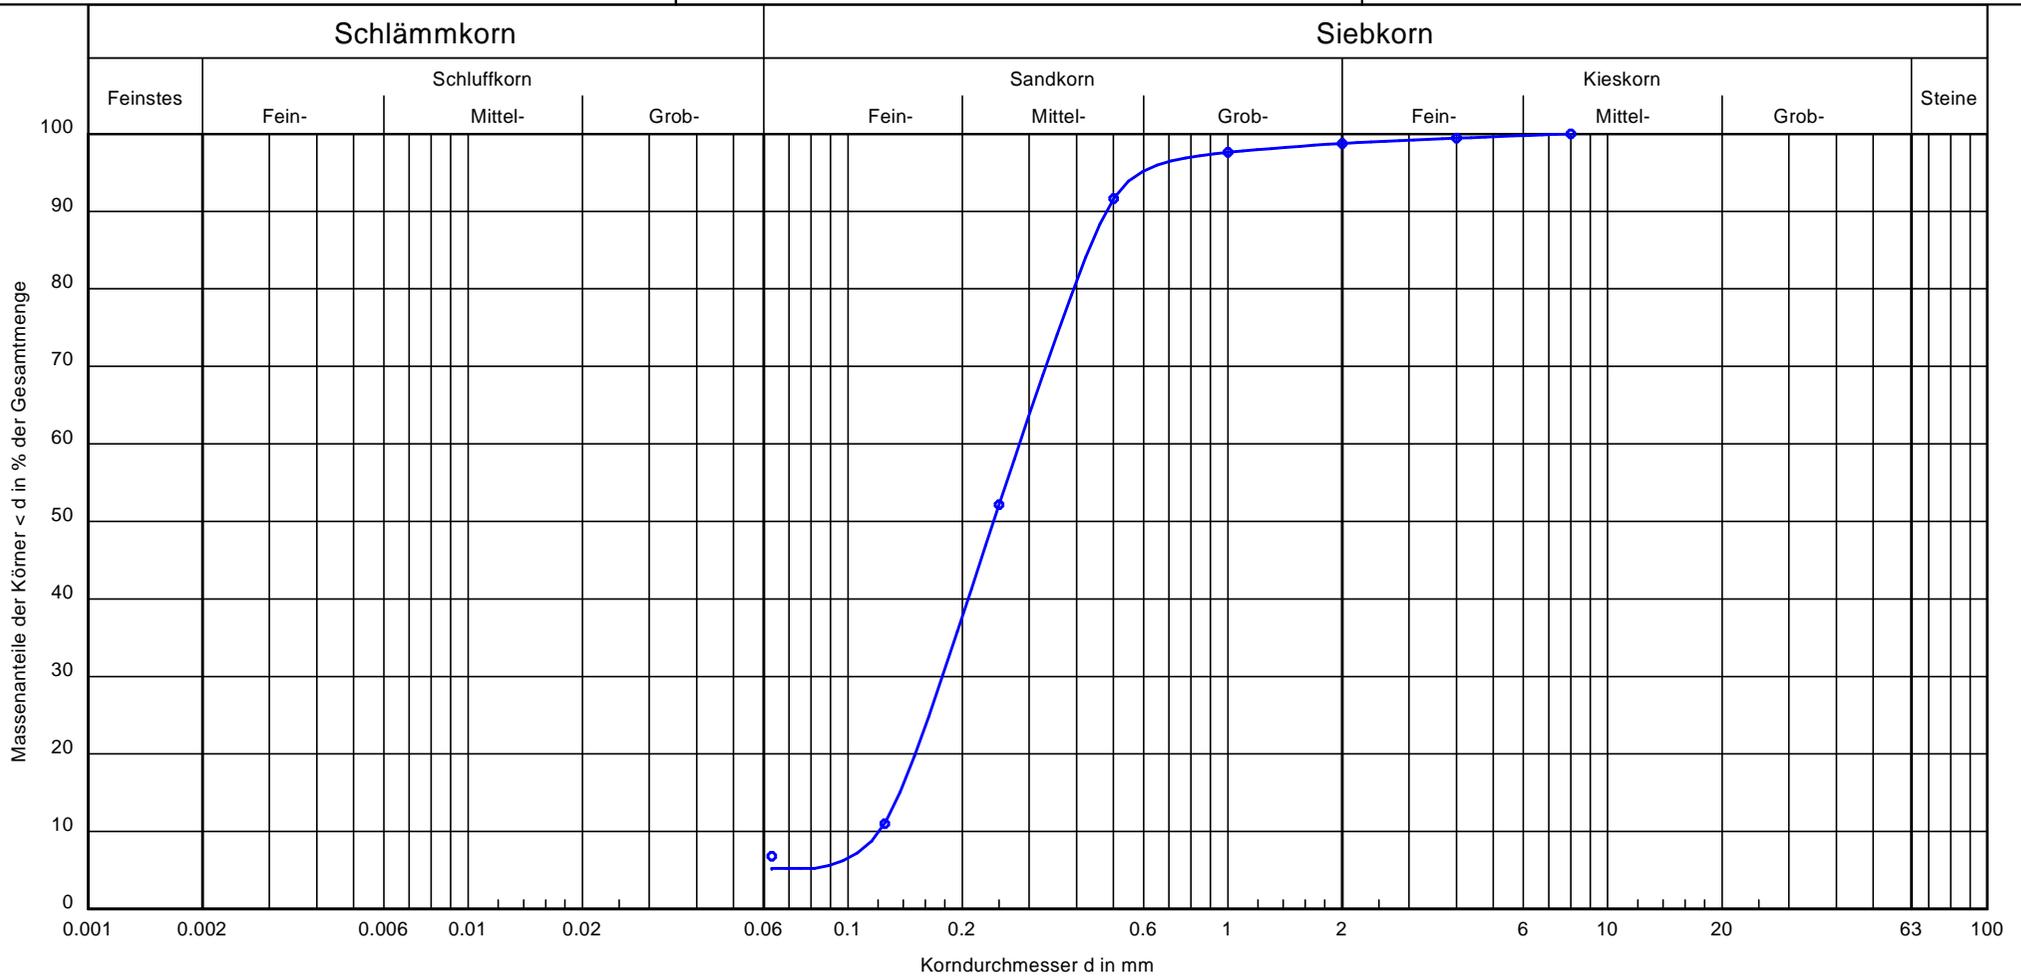
Bezeichnung:	RKS 5/3
Bodenart:	mS, $\bar{f}_s$ , u'
Tiefe:	0,7m - 1,2m
Entnahmestelle:	RKS 5
U/Cc	2.3/0.9

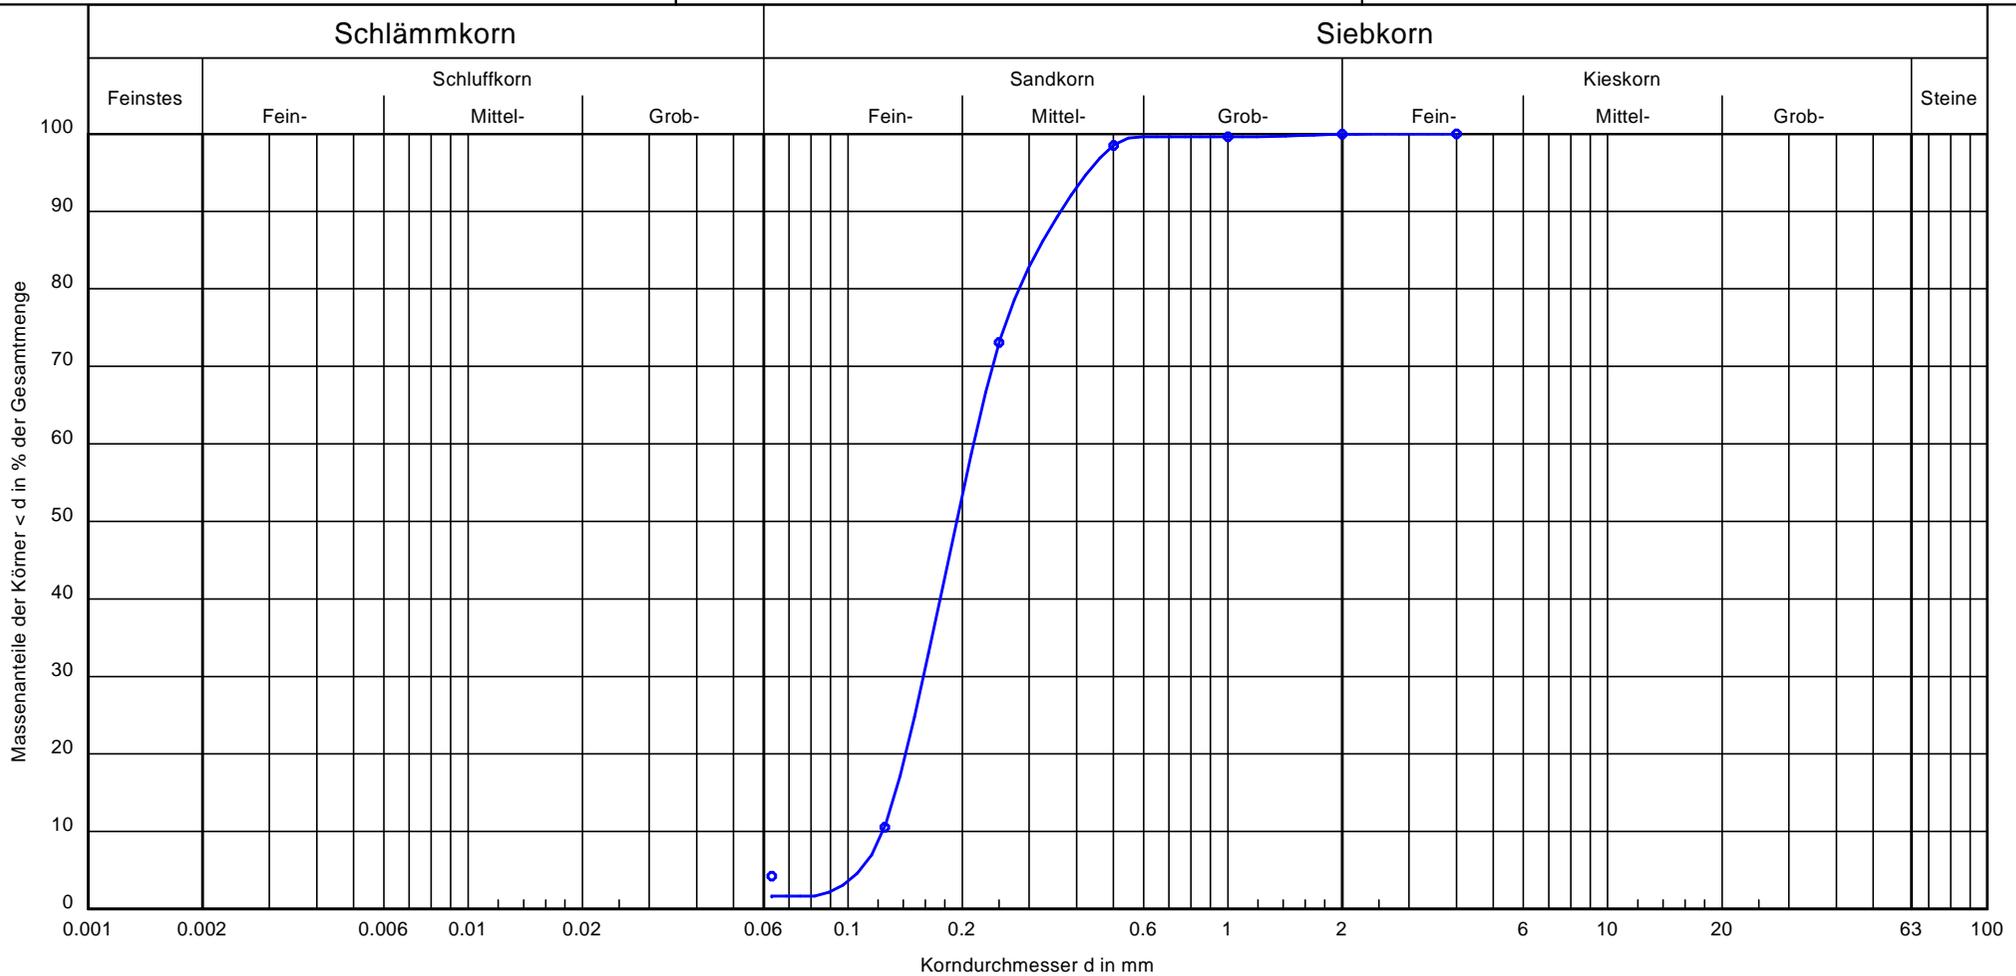
Bezeichnung:	6/4
Bodenart:	fS, mS
Tiefe:	0,8m - 2,4m
Entnahmestelle:	RKS 6
U/Cc	1.7/0.9

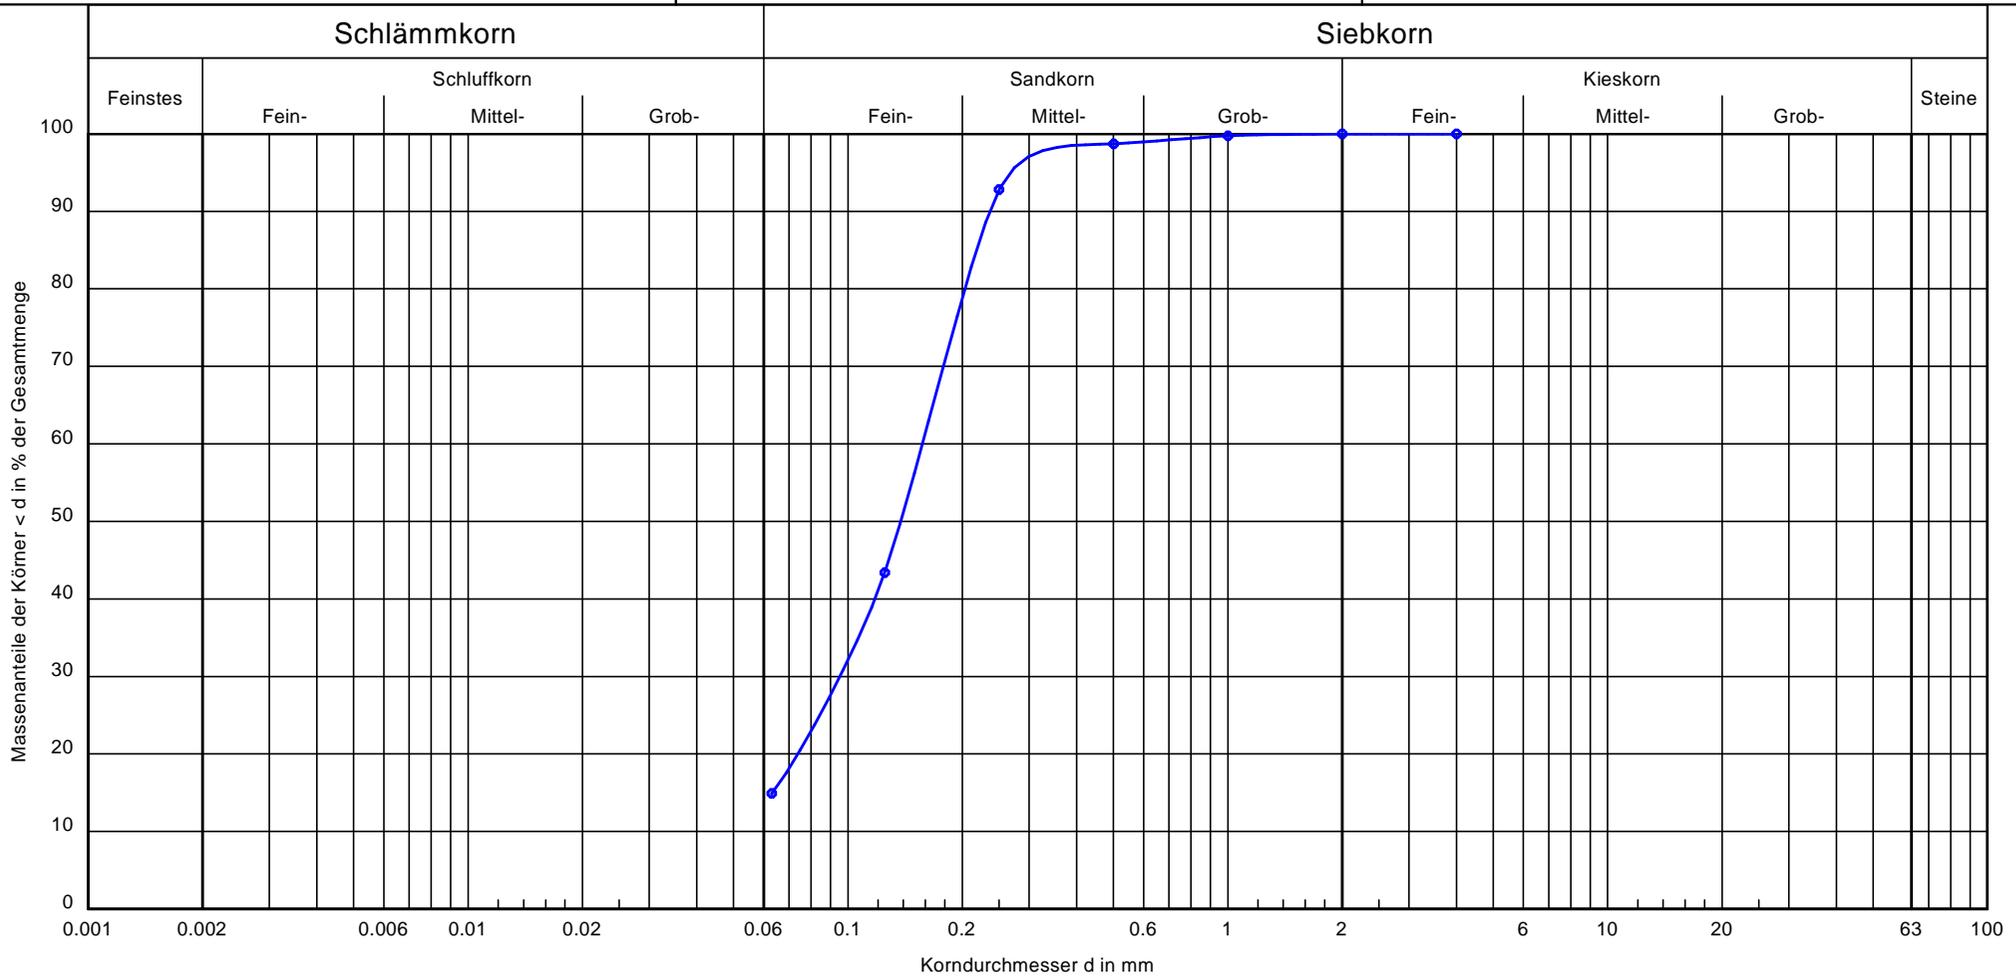
Bezeichnung:	7/2
Bodenart:	fS, ms, u'
Tiefe:	0,4m - 0,6m
Entnahmestelle:	RKS 7
U/Cc	-/-

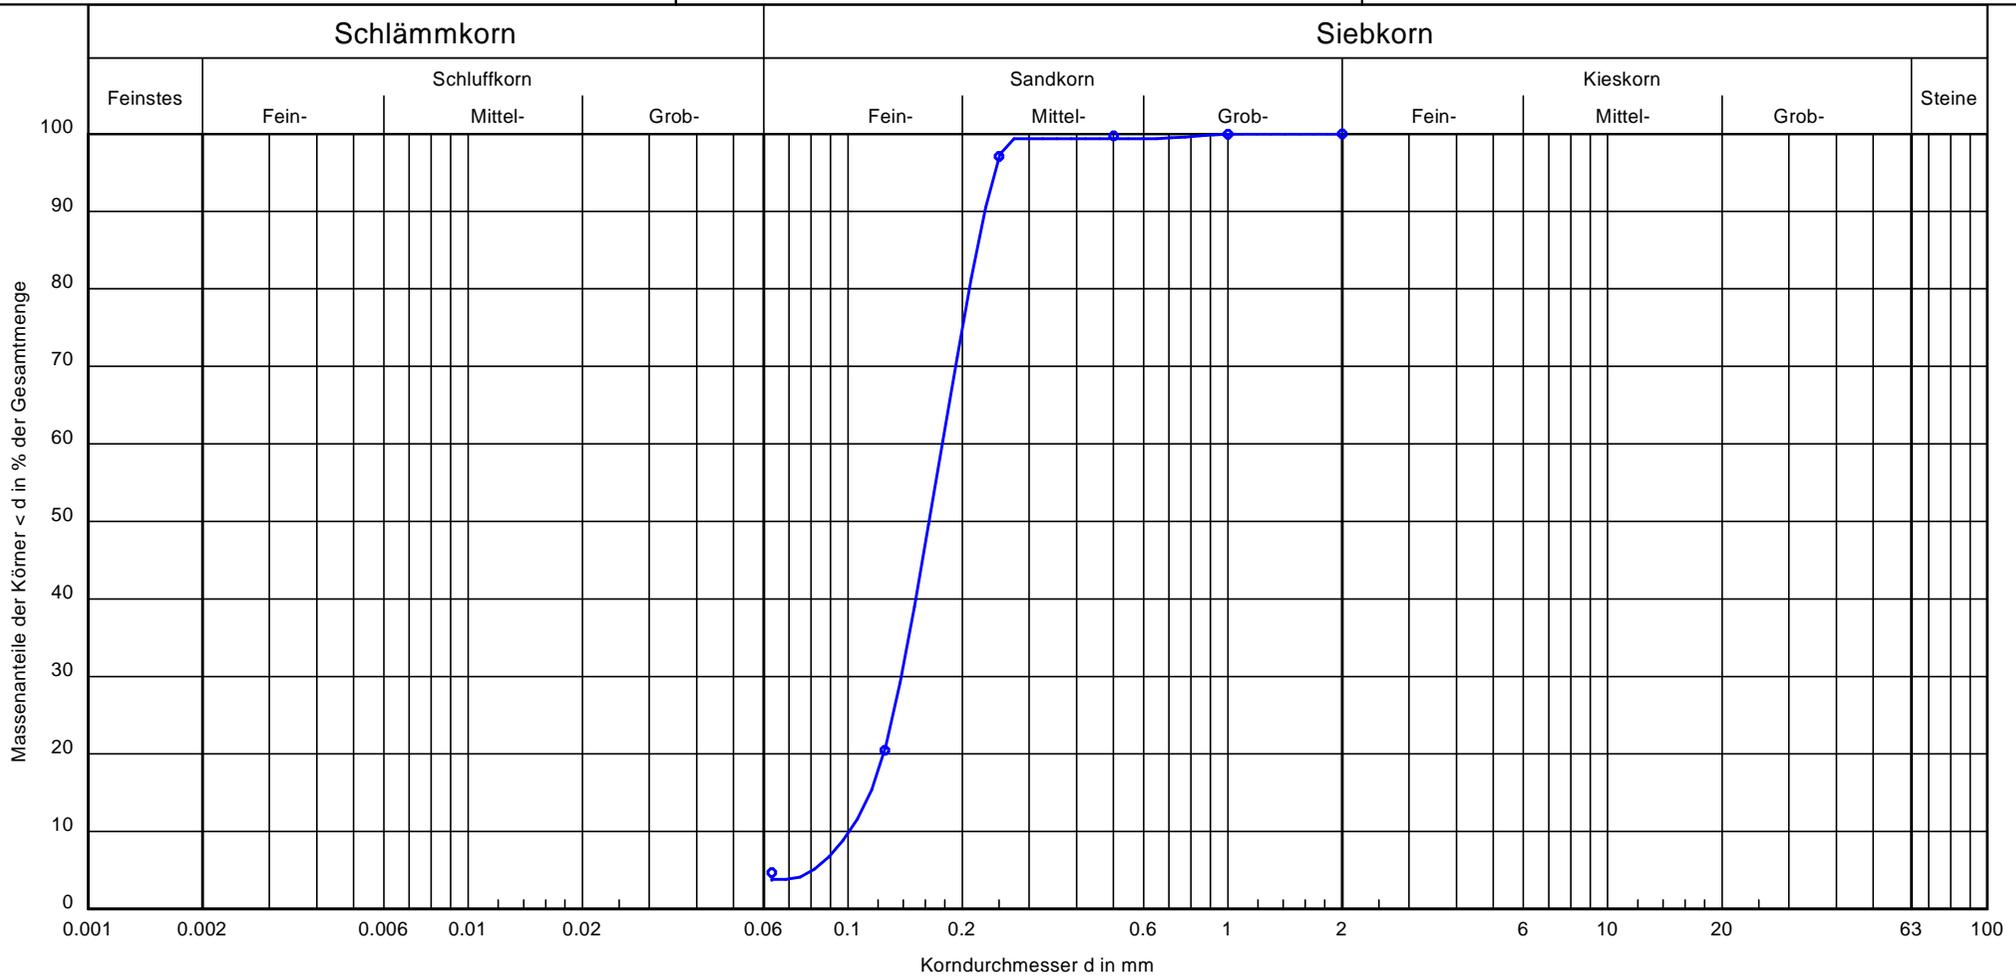
Bezeichnung:	7/3
Bodenart:	fS, ms
Tiefe:	0,6m - 1,2m
Entnahmestelle:	RKS 7
U/Cc	1.8/1.1

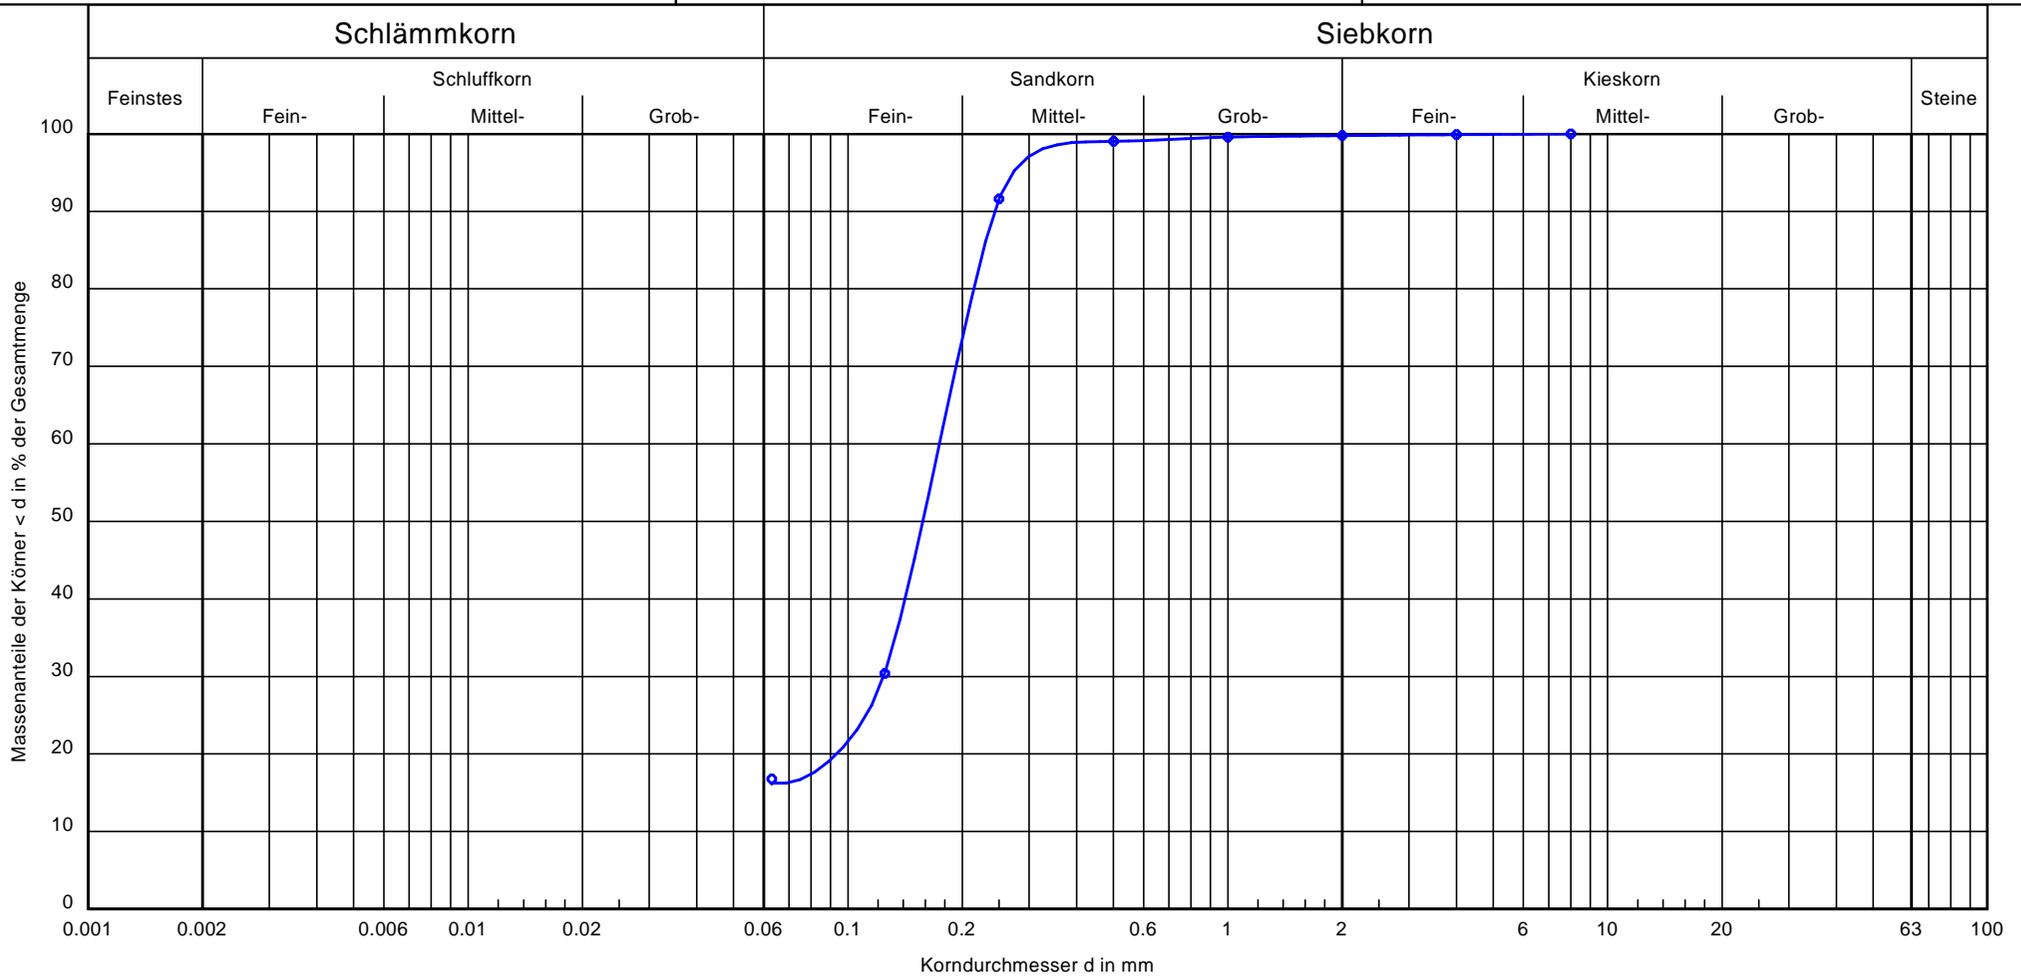
Bezeichnung:	9/3
Bodenart:	fS, u, ms
Tiefe:	0,5m - 1,5m
Entnahmestelle:	RKS 9
U/Cc	-/-

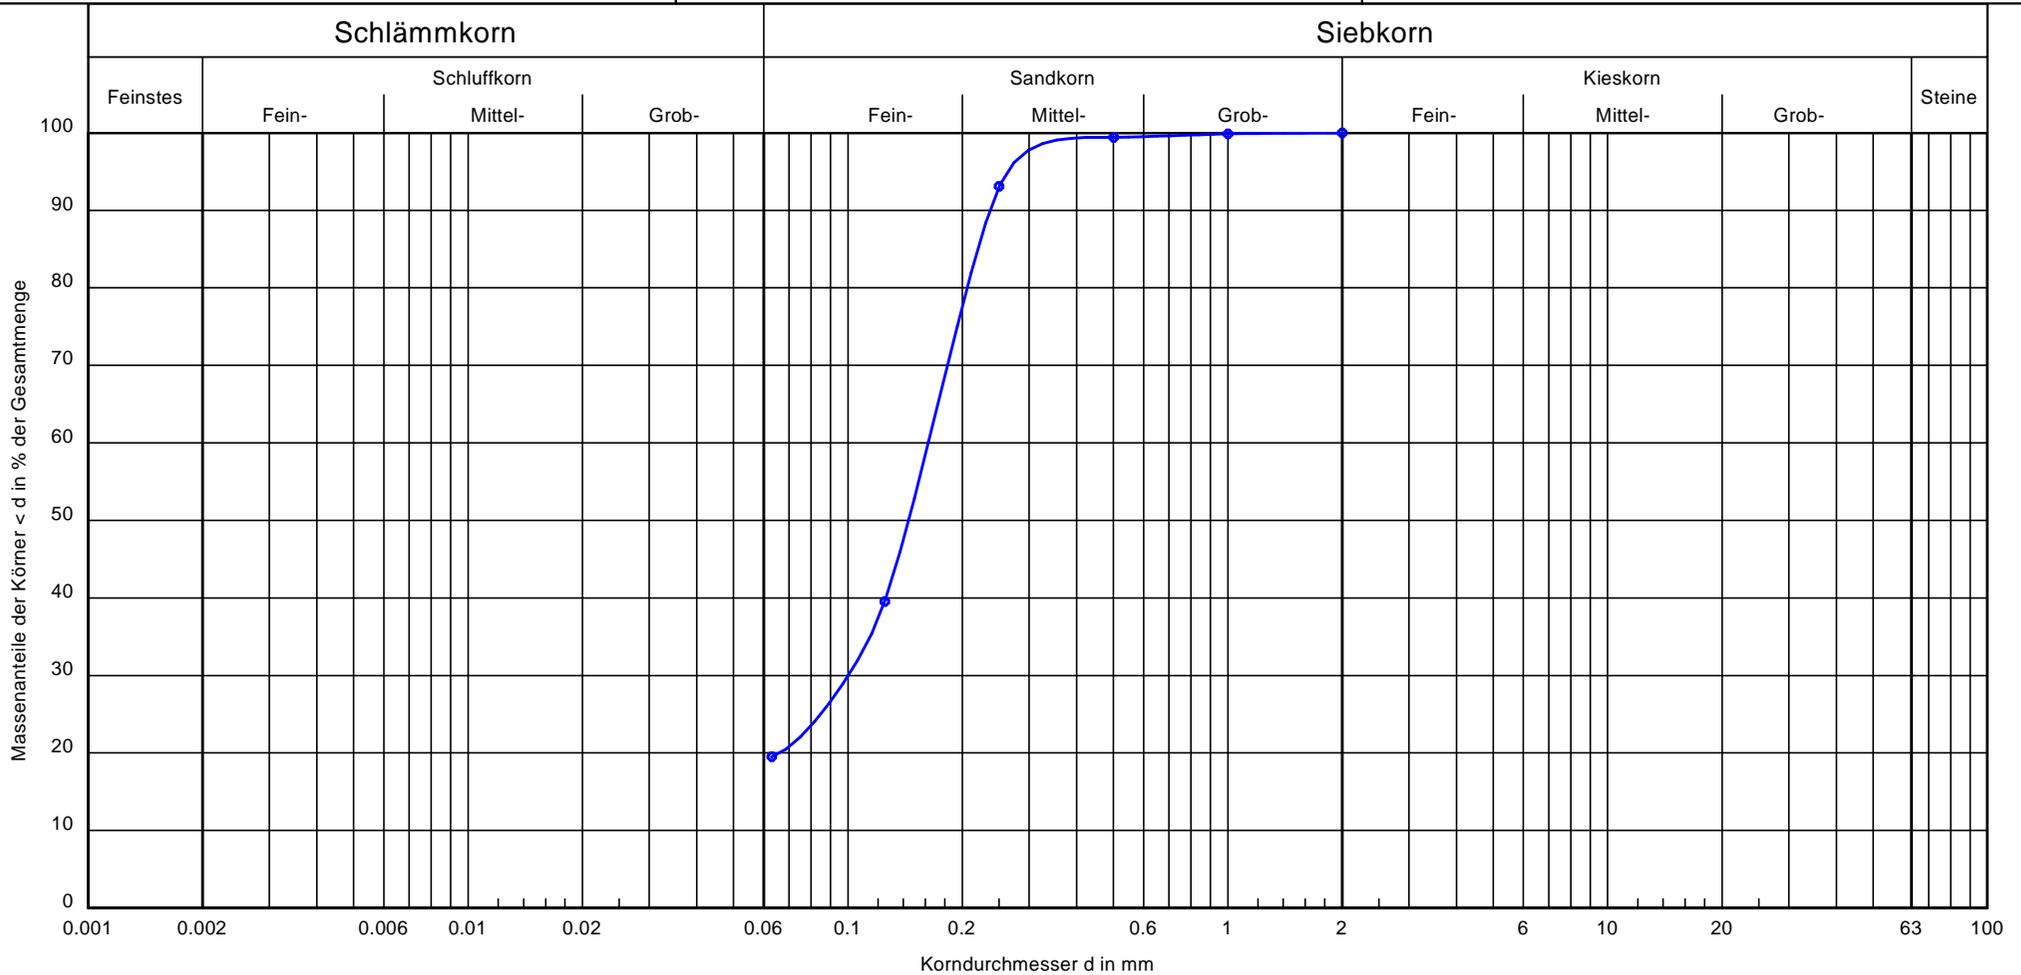
Bezeichnung:	10/3
Bodenart:	fS, u, ms
Tiefe:	0,7m - 1,8m
Entnahmestelle:	RKS 10
U/Cc	-/-
