**Geplante Neubebauung
der Fläche „Am Eikawäldchen“
In der Eika
Werne-Stockum**

**Gutachten zur Gefährdungsabschätzung
und der Versickerungsfähigkeit
zur 32. Flächennutzungsplanänderung
„Am Eikawäldchen und Stockum-Nord“
und zum Bebauungsplan 51A – „Am Eikawäldchen“**

Bearbeitungsnummer: P-150197

Datum: 25.10.2015

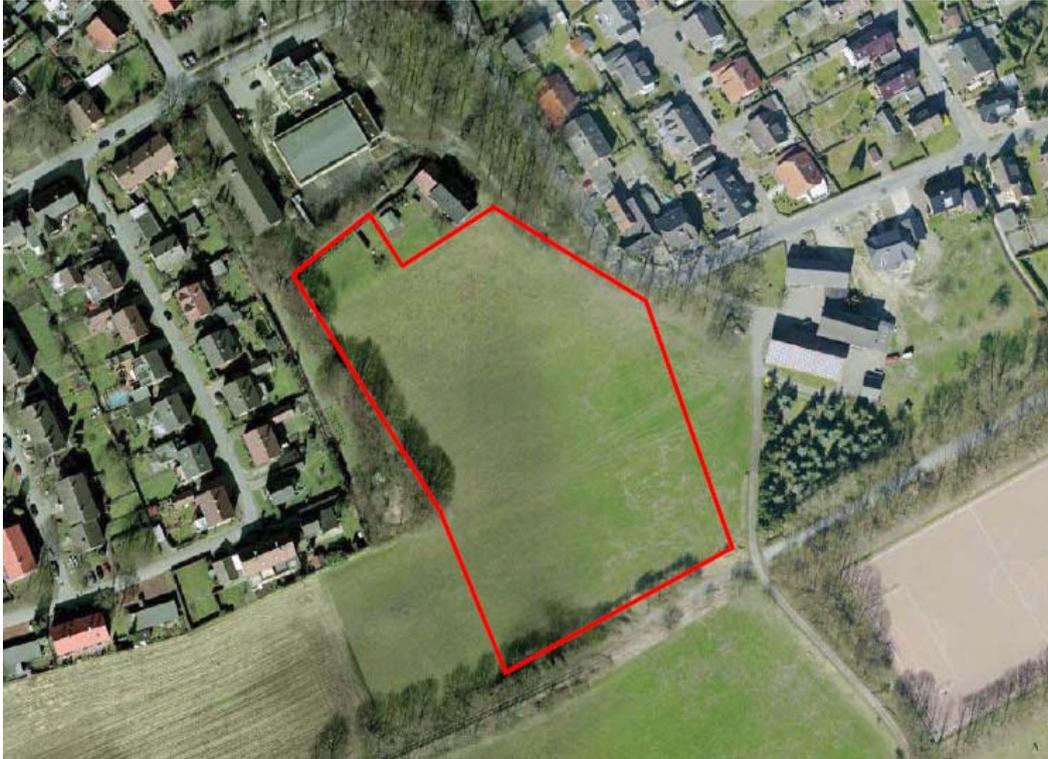
Abbildung 1: Luftbild des Untersuchungsbereichs (ohne Maßstabsangabe);
Quelle: Google-Earth

Das Untersuchungsgelände weist einen \pm trapezförmigen Grundriss auf und umfasst eine Fläche von etwa 14.900 m^2 auf. Die maximale Erstreckung in Längs- (Südost-Nordwest-) Richtung beträgt etwa 170 m , die maximale Quererstreckung rund 105 m .

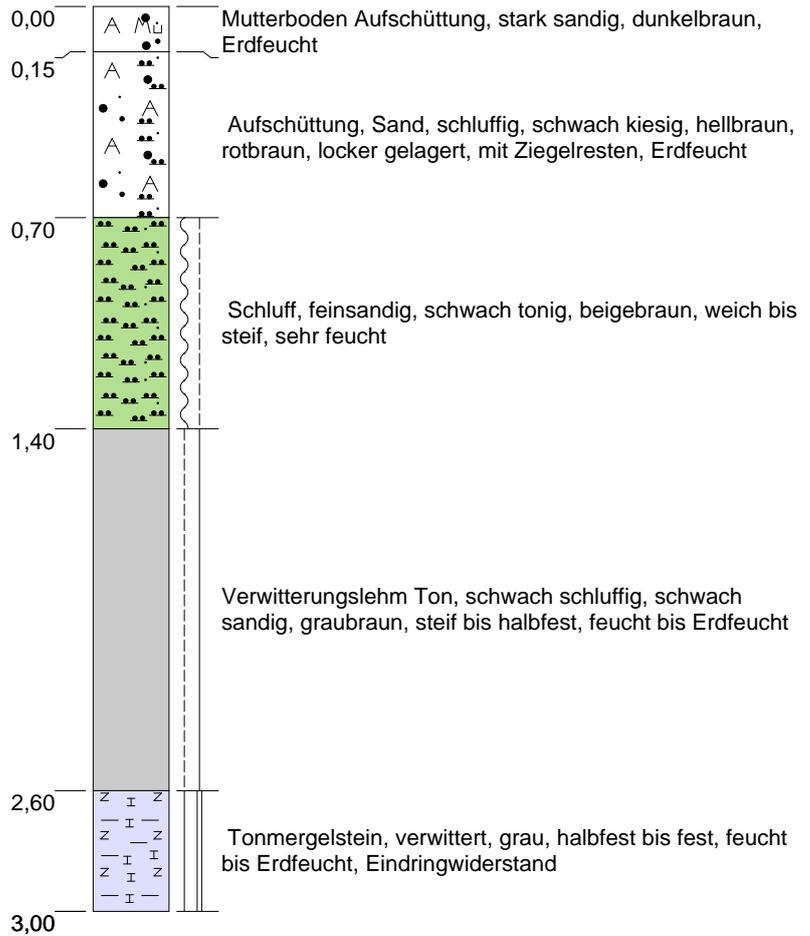
RKS 01

b)							
	c) Erdfeucht	d)	e) dunkelbraun					
	f) Mutterboden	g)	h)	i)				
0,70	a) Aufschüttung, Sand, schluffig, schwach kiesig					bgp	1/2	0,70
	b) mit Ziegelresten

c) Erdfeucht	d)	e) hellbraun, rotbraun					
	f)	g)	h)	i)				
1,40	a) Schluff, feinsandig, schwach tonig					bgp	1/3	1,40
	b)							
	c) sehr feucht	d)	e) beigebraun

f)	g)	h)	i)				
2,60	a) Ton, schwach schluffig, schwach sandig					bgp	1/4	2,60
	b)							
	c) feucht bis Erdfeucht	d)	e) graubraun					
	f) Verwitterungslehm	g)	h)	i)				
3,00	a) Tonmergelstein, verwittert					bgp	1/5	3,00

b)							
	c) feucht bis Erdfeucht	d) Eindringwiderstand	e) grau					
	f)	g)	h)	i)

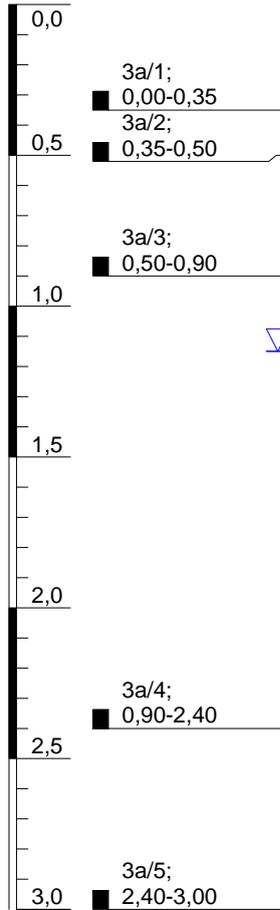
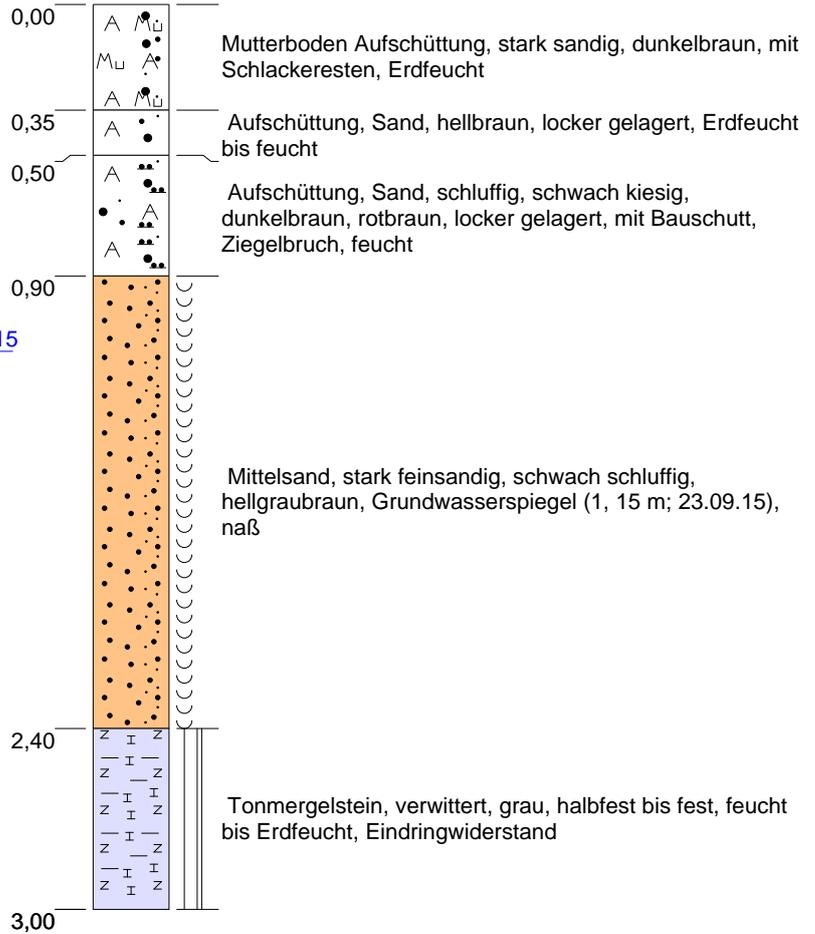
RKS 03a

b) mit Schlackeresten							
	c) Erdfeucht	d)	e) dunkelbraun					
	f) Mutterboden	g)	h)		i)			
0,50	a) Aufschüttung, Sand				bgp	3a/2	0,50	
	b)							
	c) Erdfeucht bis feucht	d)	e) hellbraun

f)	g)	h)					i)
0,90	a) Aufschüttung, Sand, schluffig, schwach kiesig				bgp	3a/3	0,90	
	b) mit Bauschutt, Ziegelbruch							
	c) feucht	d)	e) dunkelbraun, rotbraun

f)	g)	h)					i)
3,00	a) Tonmergelstein, verwittert				bgp	3a/5	3,00	
	b)							
	c) feucht bis Erdfeucht	d) Eindringwiderstand	e) grau					
	f)	g)	h)					i)

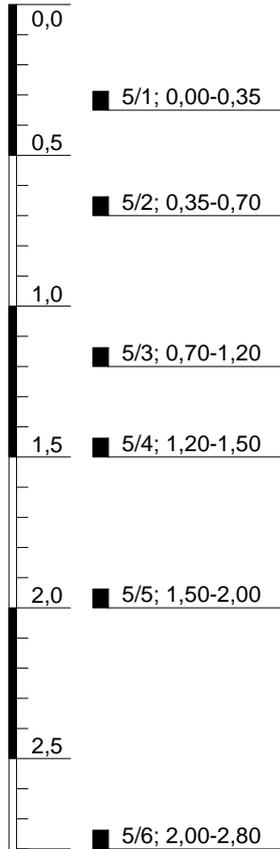
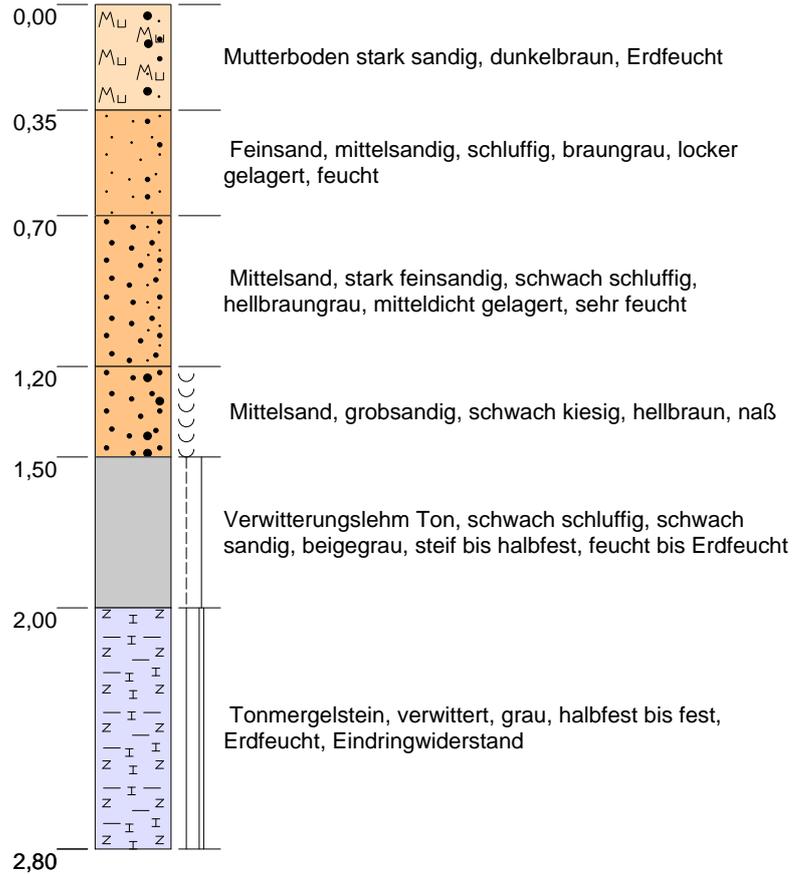
RKS 05

b)						
	c) Erdfeucht	d)	e) dunkelbraun				
	f) Mutterboden	g)	h)				
0,70	a) Feinsand, mittelsandig, schluffig				bgp	5/2	0,70
	b)						
	c) feucht	d)	e) braungrau

f)	g)	h)				
1,20	a) Mittelsand, stark feinsandig, schwach schluffig				bgp	5/3	1,20
	b)						
	c) sehr feucht	d)	e) hellbraungrau				
	f)	g)	h)				
1,50	a) Mittelsand, grobsandig, schwach kiesig				bgp	5/4	1,50

b)						
	c) naß	d)	e) hellbraun				
	f)	g)	h)				
2,00	a) Ton, schwach schluffig, schwach sandig				bgp	5/5	2,00
	b)						
	c) feucht bis Erdfeucht	d)	e) beige-grau

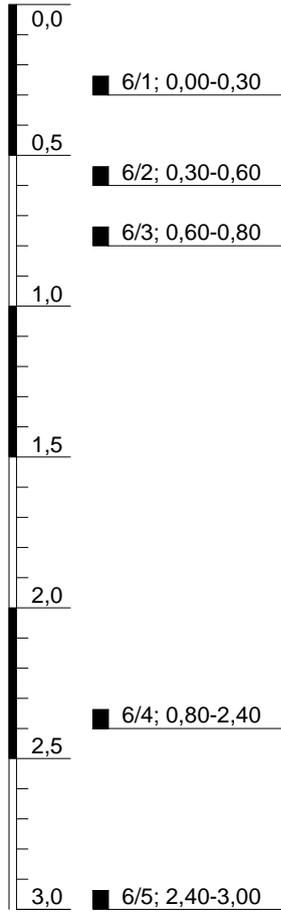
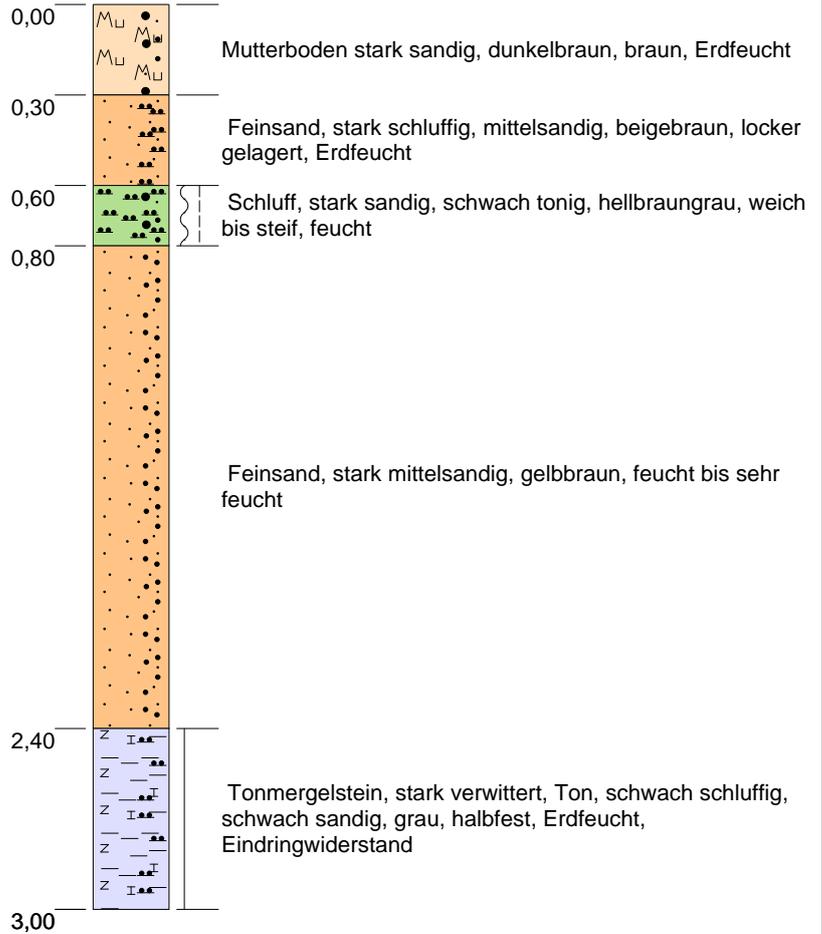
RKS 06

b)						
	c) Erdfeucht	d)	e) dunkelbraun, braun				
	f) Mutterboden	g)	h)				
0,60	a) Feinsand, stark schluffig, mittelsandig				bgp	6/2	0,60
	b)						
	c) Erdfeucht	d)	e) beigebraun

f)	g)	h)				
0,80	a) Schluff, stark sandig, schwach tonig				bgp	6/3	0,80
	b)						
	c) feucht	d)	e) hellbraungrau				
	f)	g)	h)				
2,40	a) Feinsand, stark mittelsandig				bgp	6/4	2,40

b)						
	c) feucht bis sehr feucht	d)	e) gelbbraun				
	f)	g)	h)				
3,00	a) Tonmergelstein, stark verwittert, Ton, schwach schluffig, schwach sandig				bgp	6/5	3,00

b)						
	c) Erdfeucht	d) Eindringwiderstand	e) grau				
	f)	g)	h)

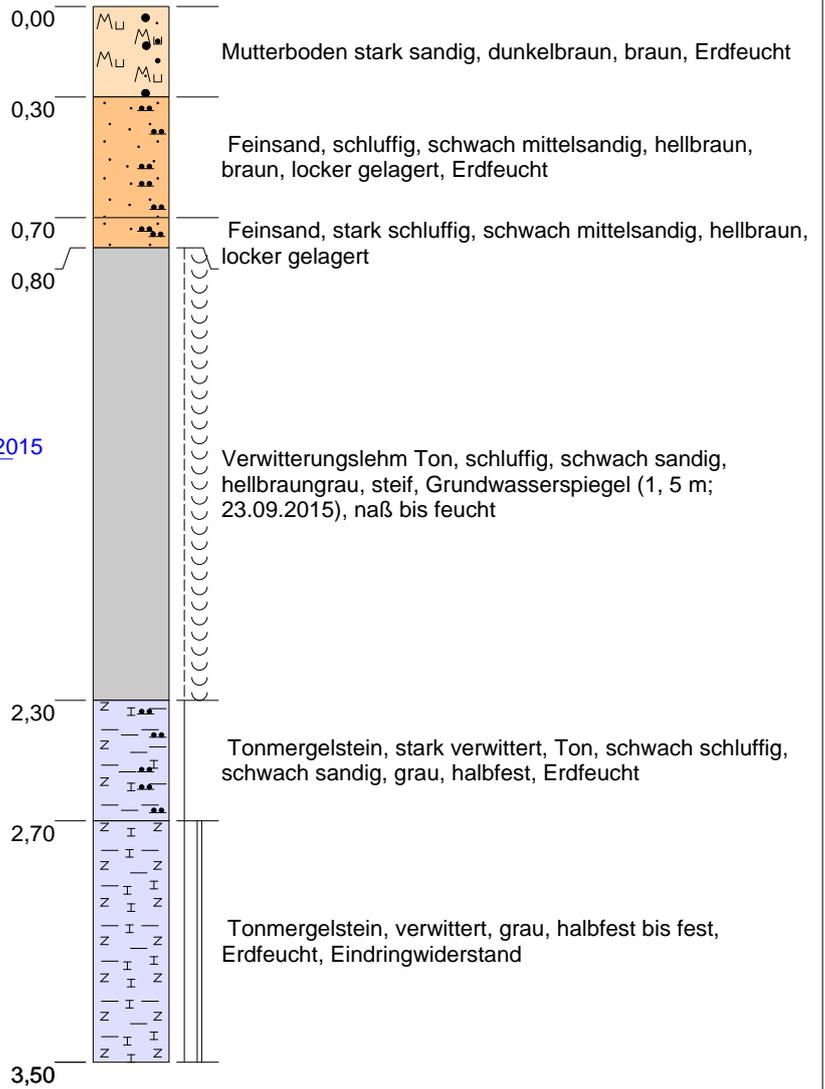
RKS 08

b)										
	c) Erdfeucht		d)						e) dunkelbraun, braun		
	f) Mutterboden		g)						h)	i)	
0,70	a) Feinsand, schluffig, schwach mittelsandig					bgp	8/2	0,70

b)										
	c) Erdfeucht		d)						e) hellbraun, braun		
	f)		g)						h)	i)	
0,80	a) Feinsand, stark schluffig, schwach mittelsandig					bgp	8/3	0,80

b)										
	c) naß bis feucht		d)						e) hellbraungrau		
	f) Verwitterungslehm		g)						h)	i)	
2,70	a) Tonmergelstein, stark verwittert, Ton, schwach schluffig, schwach sandig					bgp	8/6	2,70

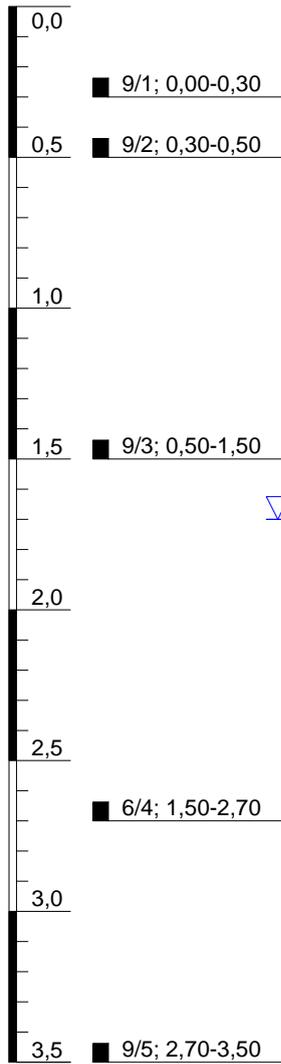
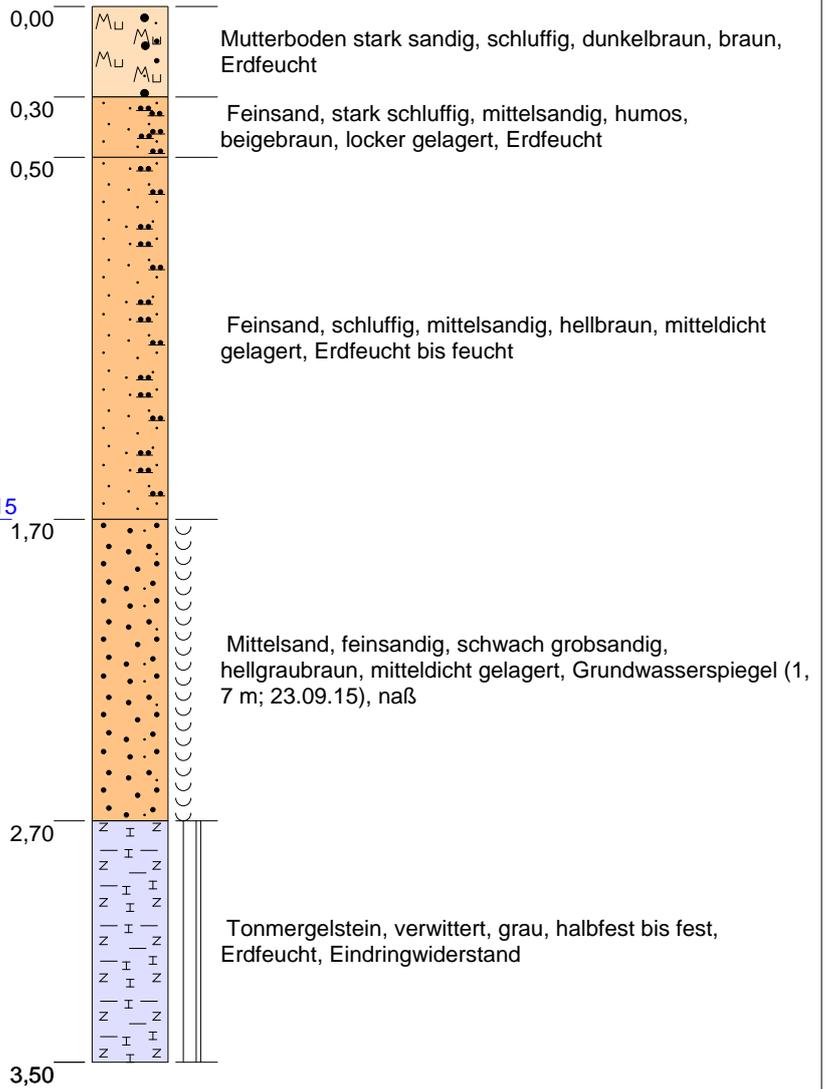
RKS 09

b)								
	c) Erdfeucht	d)	e) dunkelbraun, braun						
	f) Mutterboden	g)	h)	i)					
0,50	a) Feinsand, stark schluffig, mittelsandig, humos					bgp	9/2	0,50

b)								
	c) Erdfeucht	d)	e) beigebraun						
	f)	g)	h)	i)					
1,70	a) Feinsand, schluffig, mittelsandig				Grundwasserspiegel 1.70m (m; 23.09.15)	bgp	9/3	1,50

b)								
	c) Erdfeucht bis feucht	d)	e) hellbraun						
	f)	g)	h)	i)					
2,70	a) Mittelsand, feinsandig, schwach grobsandig					bgp	6/4	2,70	
	b)

c) naß	d)	e) hellgraubraun						
	f)	g)	h)	i)					
3,50	a) Tonmergelstein, verwittert					bgp	9/5	3,50	
	b)								
	c) Erdfeucht	d) Eindringwiderstand	e) grau

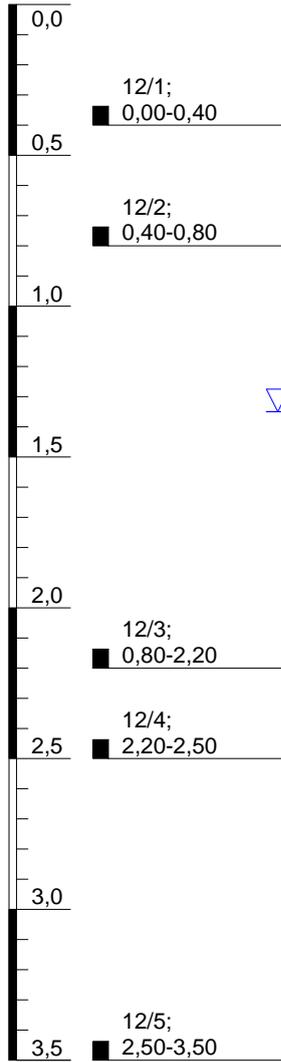
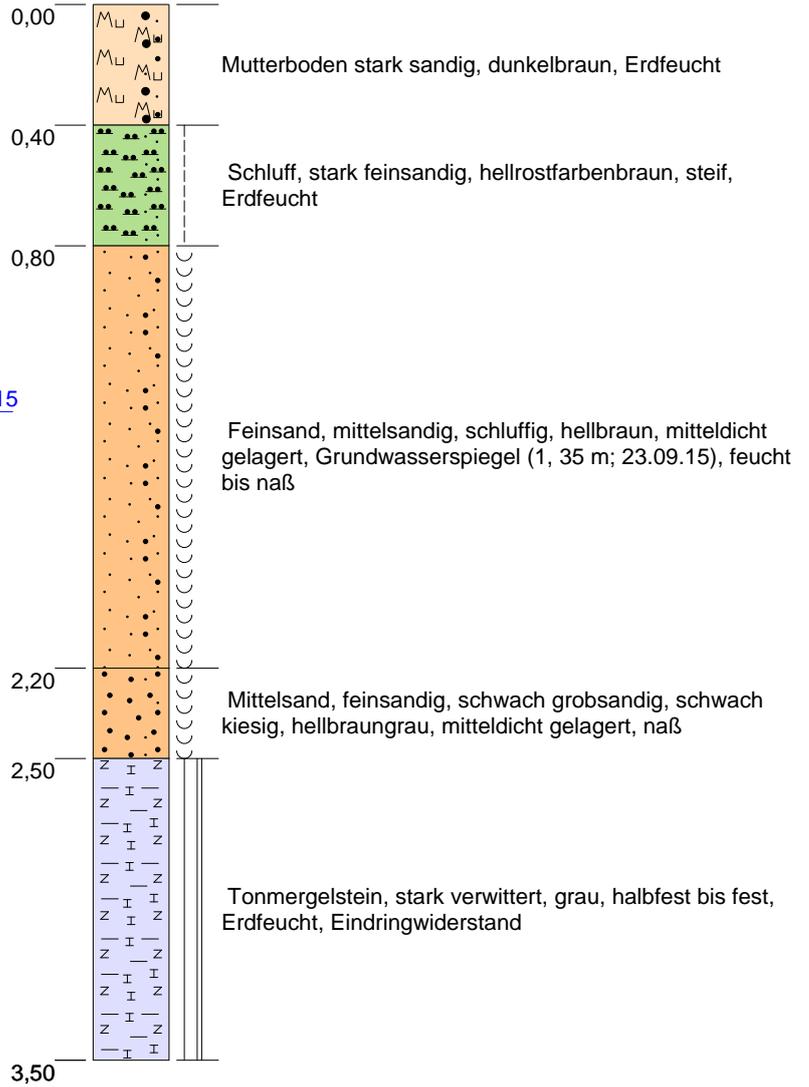
RKS 12

b)							
	c) Erdfeucht	d)	e) dunkelbraun					
	f) Mutterboden	g)	h)		i)			
0,80	a) Schluff, stark feinsandig				bgp	12/2	0,80	
	b)							
	c) Erdfeucht	d)	e) hellrostfarbenbraun

f)	g)	h)					i)
2,20	a) Feinsand, mittelsandig, schluffig			Grundwasserspiegel 1.35m (m; 23.09.15)	bgp	12/3	2,20	
	b)							
	c) feucht bis naß	d)	e) hellbraun

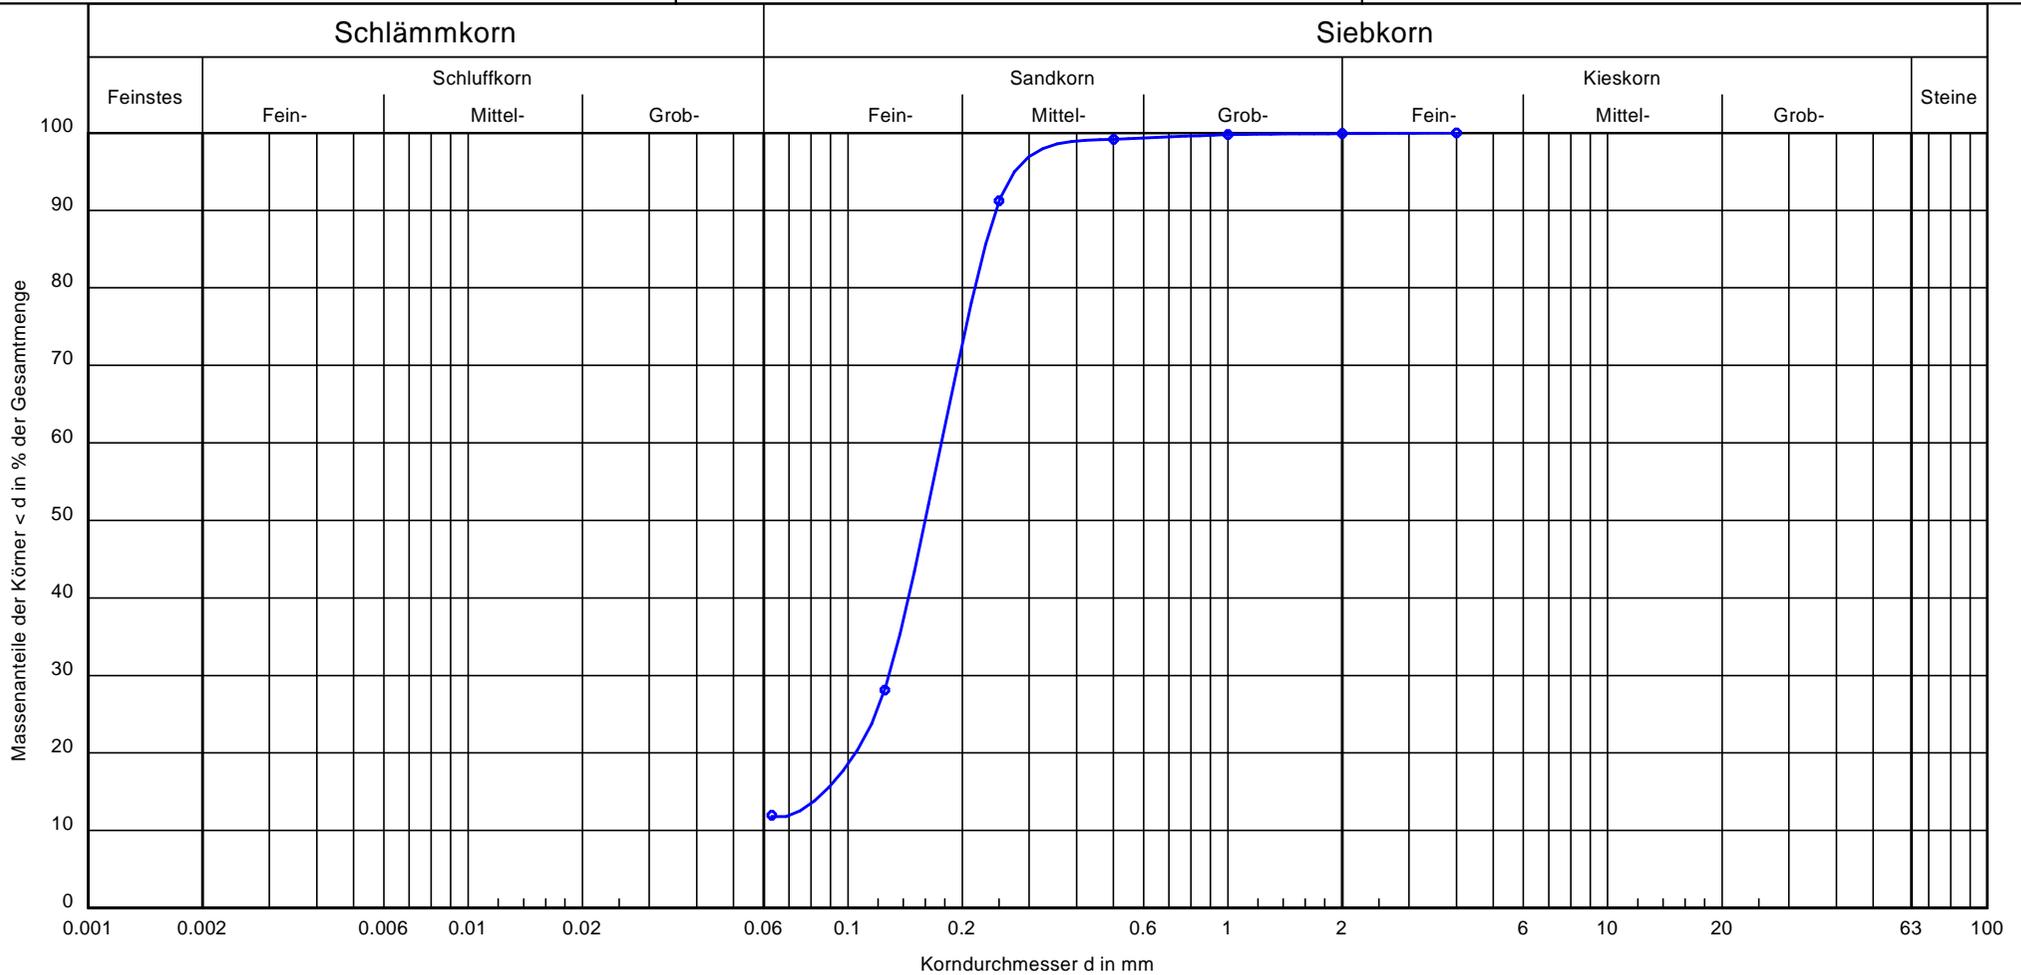
Bezeichnung:	2/3
Bodenart:	fS, ms, u'
Tiefe:	0,7m - 1,2m
Entnahmestelle:	RKS 2
U/Cc	-/-

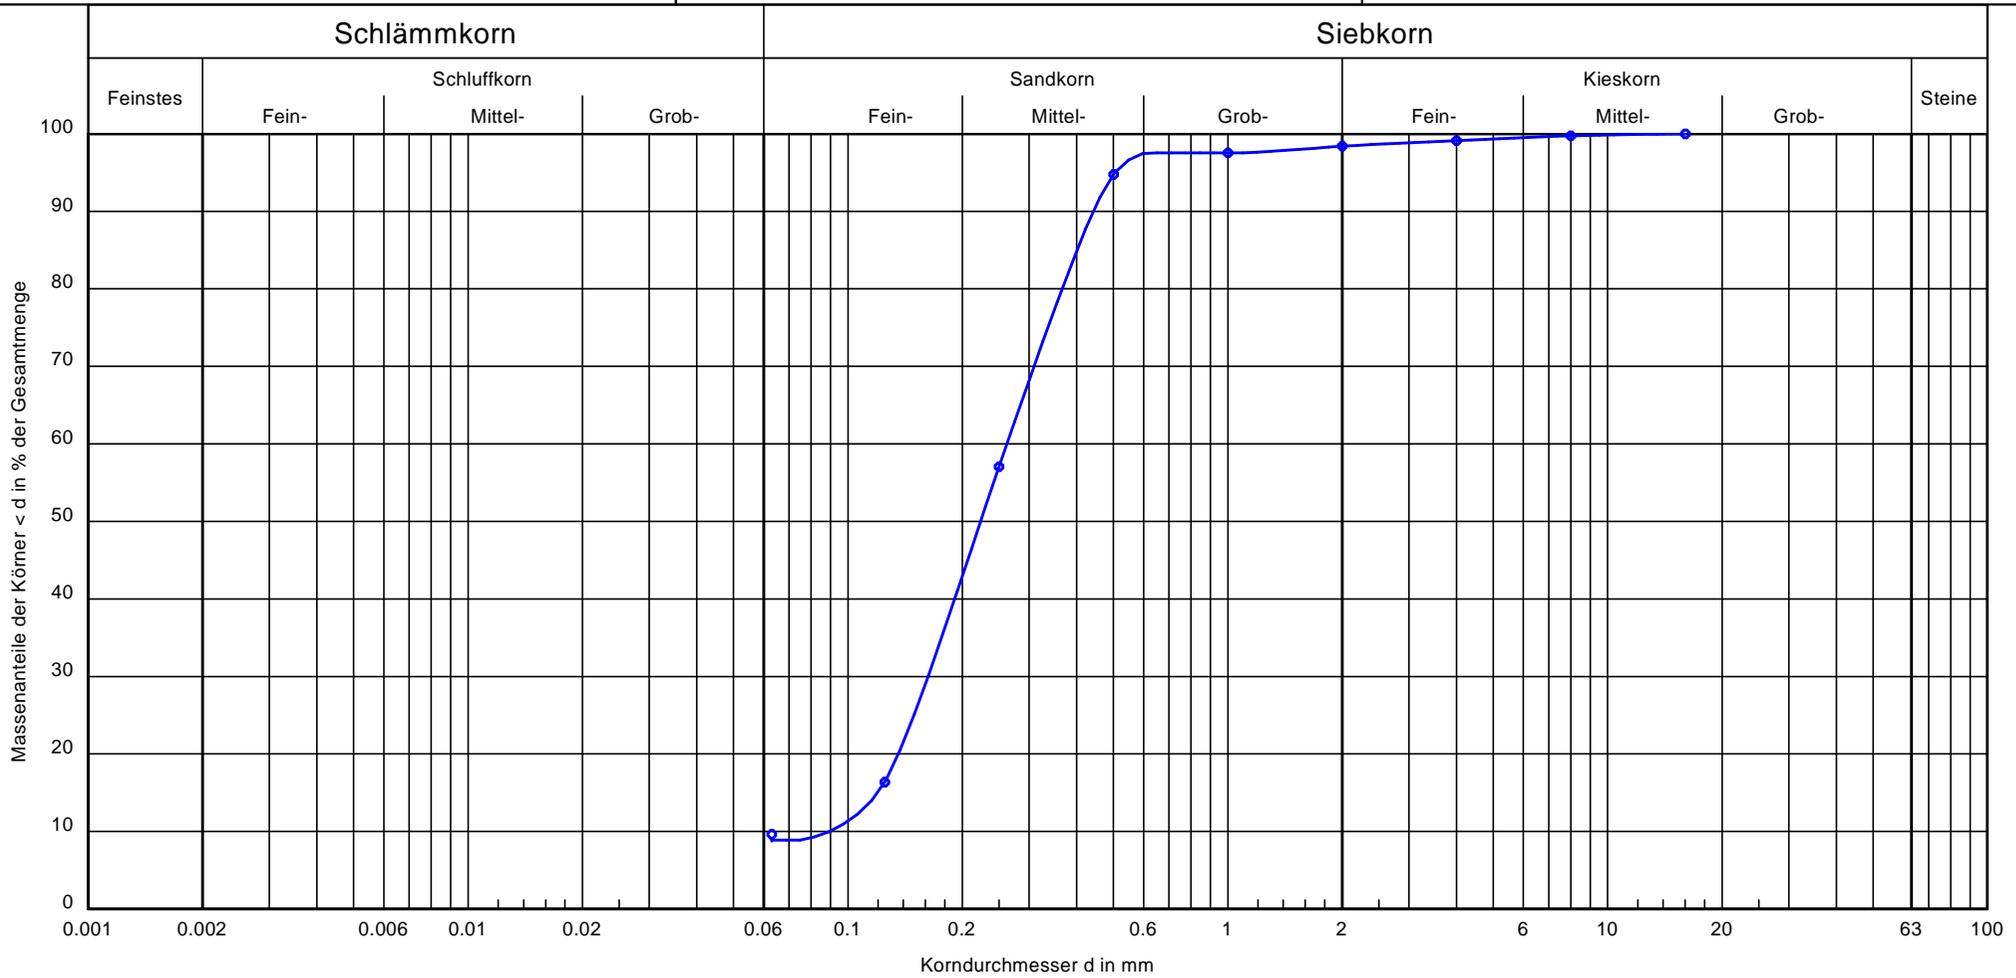
Bezeichnung:	3a/4
Bodenart:	mS, f _s , u'
Tiefe:	0,9m - 2,4m
Entnahmestelle:	RKS 3a
U/Cc	2.9/1.1

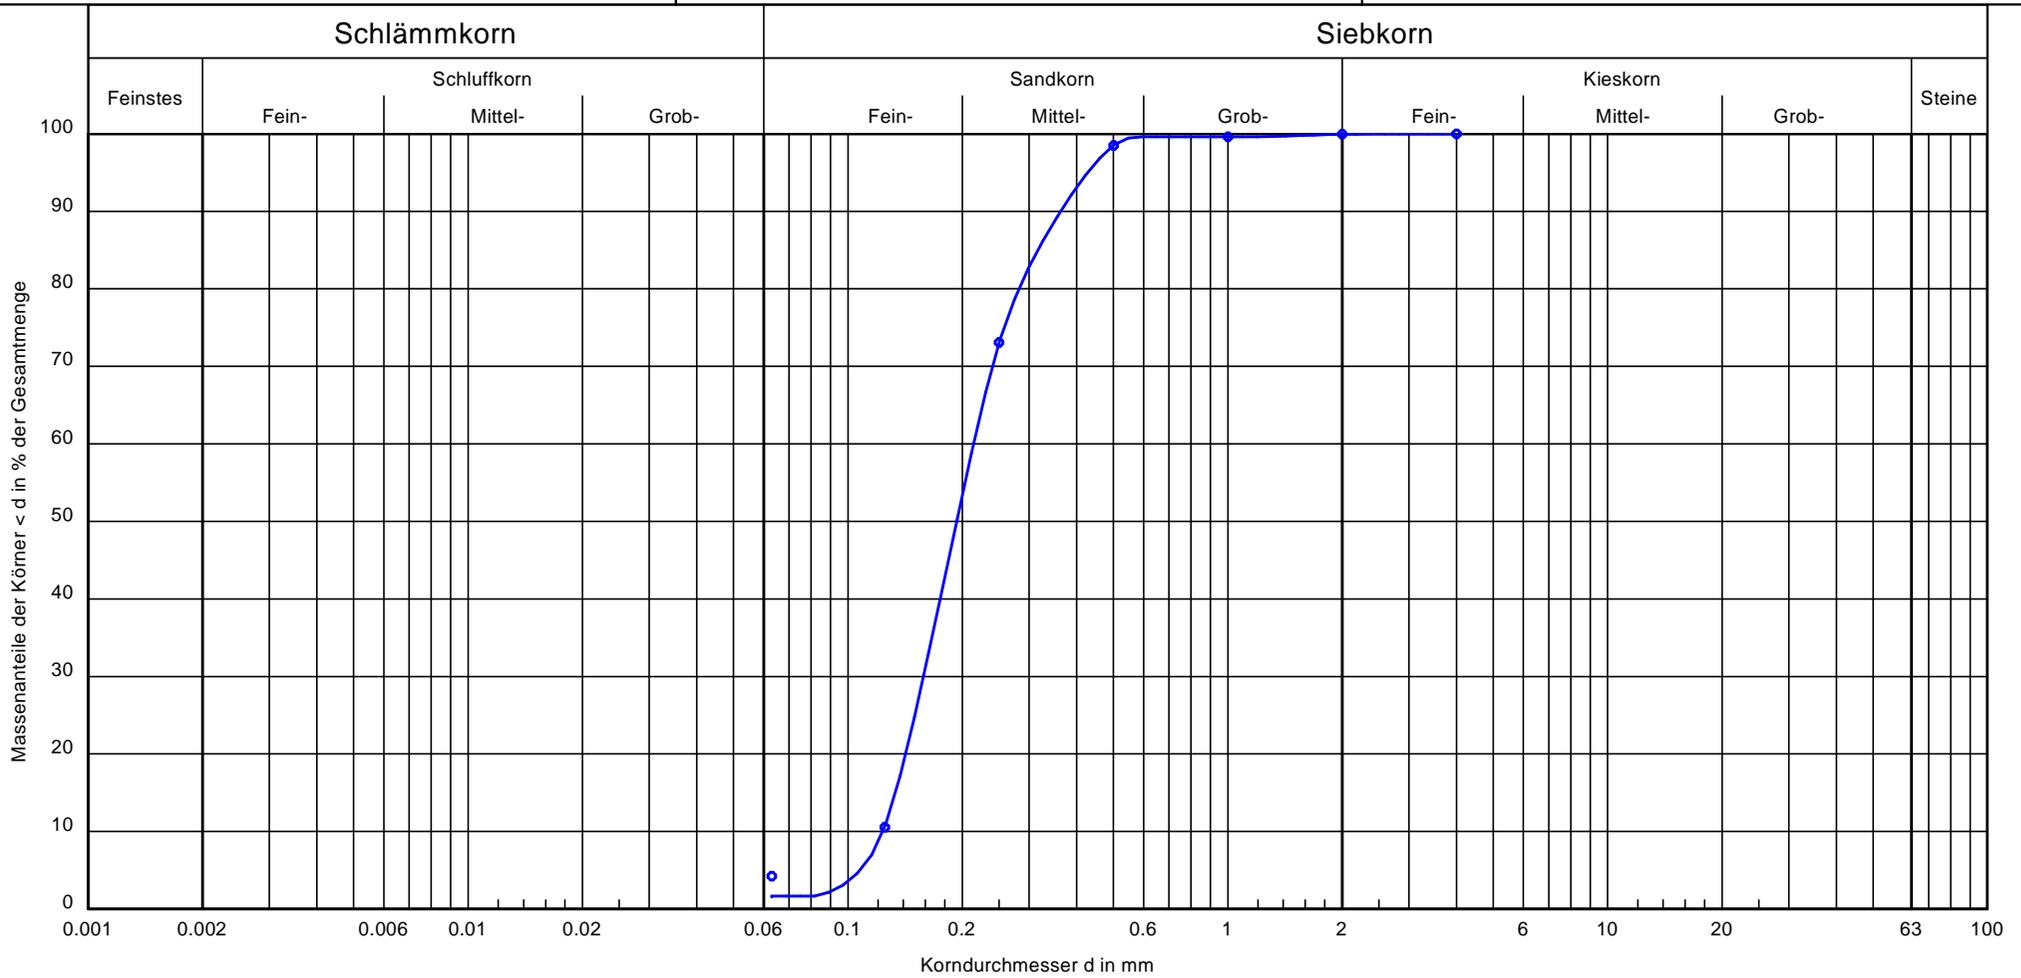
Bezeichnung:	6/4
Bodenart:	fS, mS
Tiefe:	0,8m - 2,4m
Entnahmestelle:	RKS 6
U/Cc	1.7/0.9

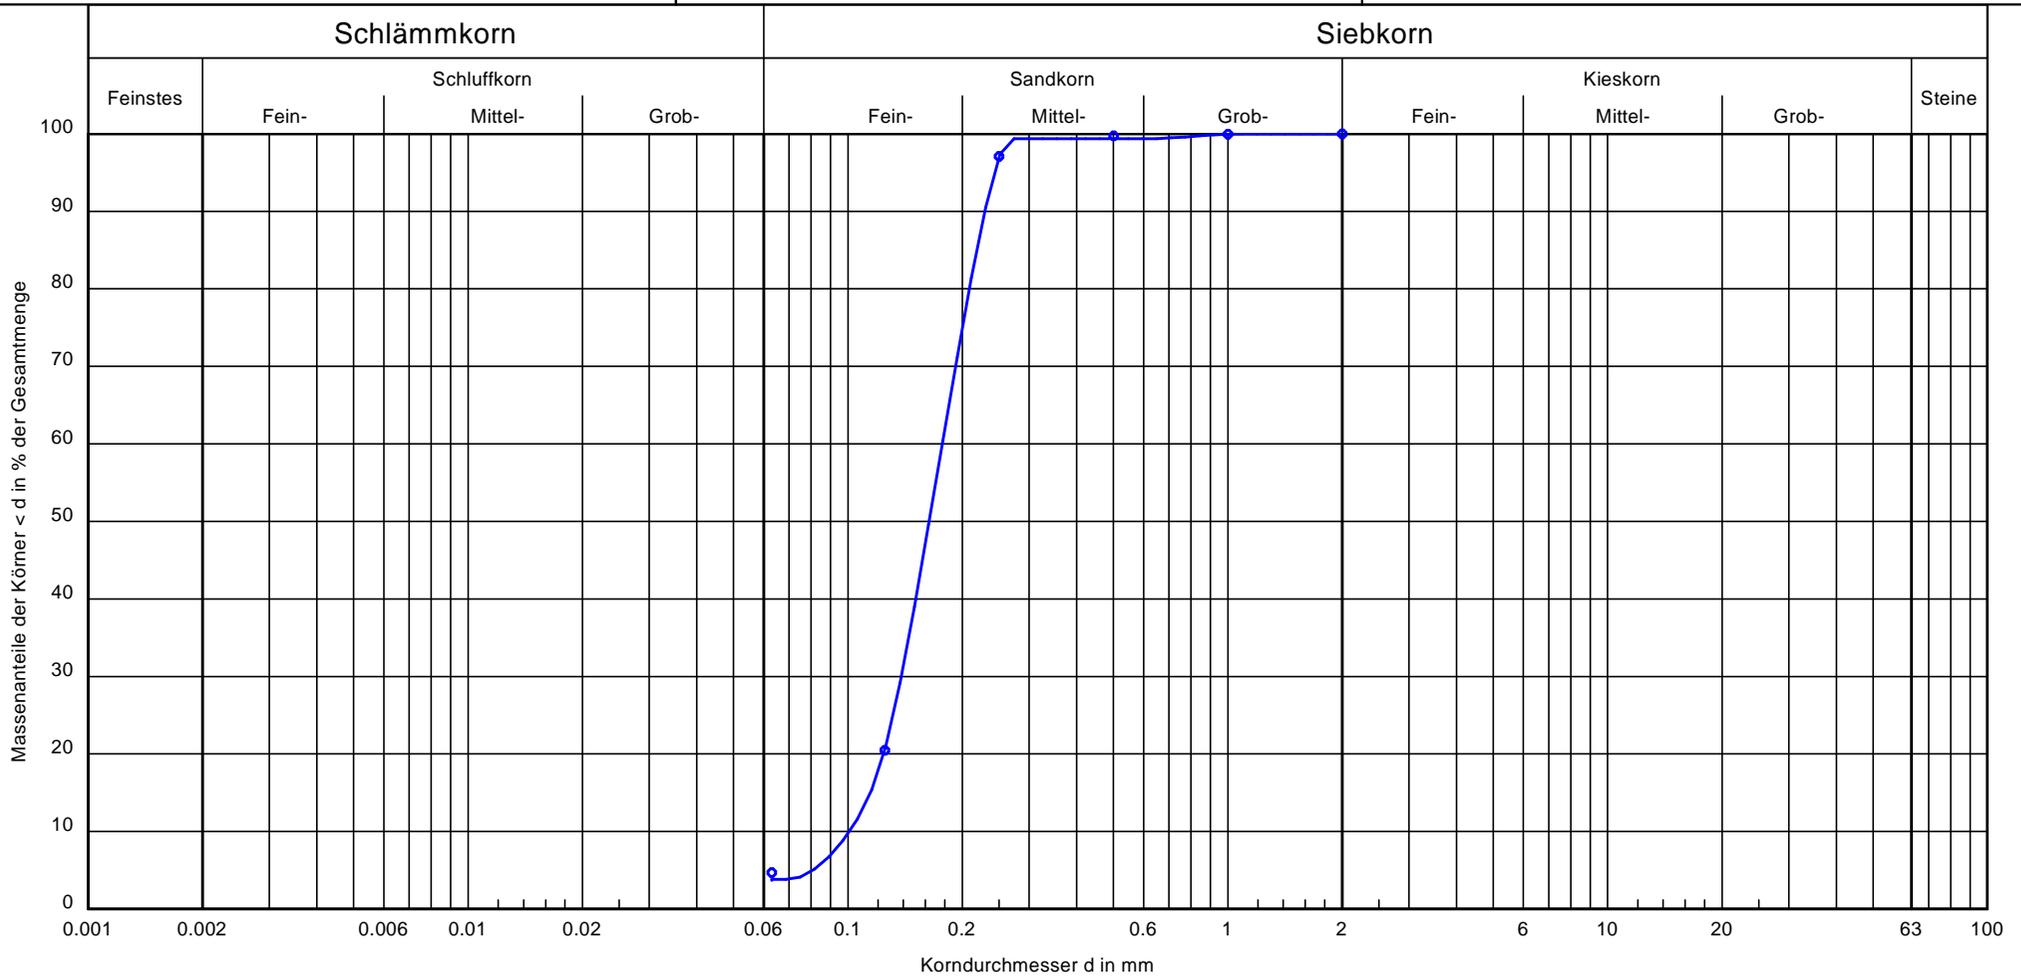
Bezeichnung:	7/3
Bodenart:	fS, ms
Tiefe:	0,6m - 1,2m
Entnahmestelle:	RKS 7
U/Cc	1.8/1.1

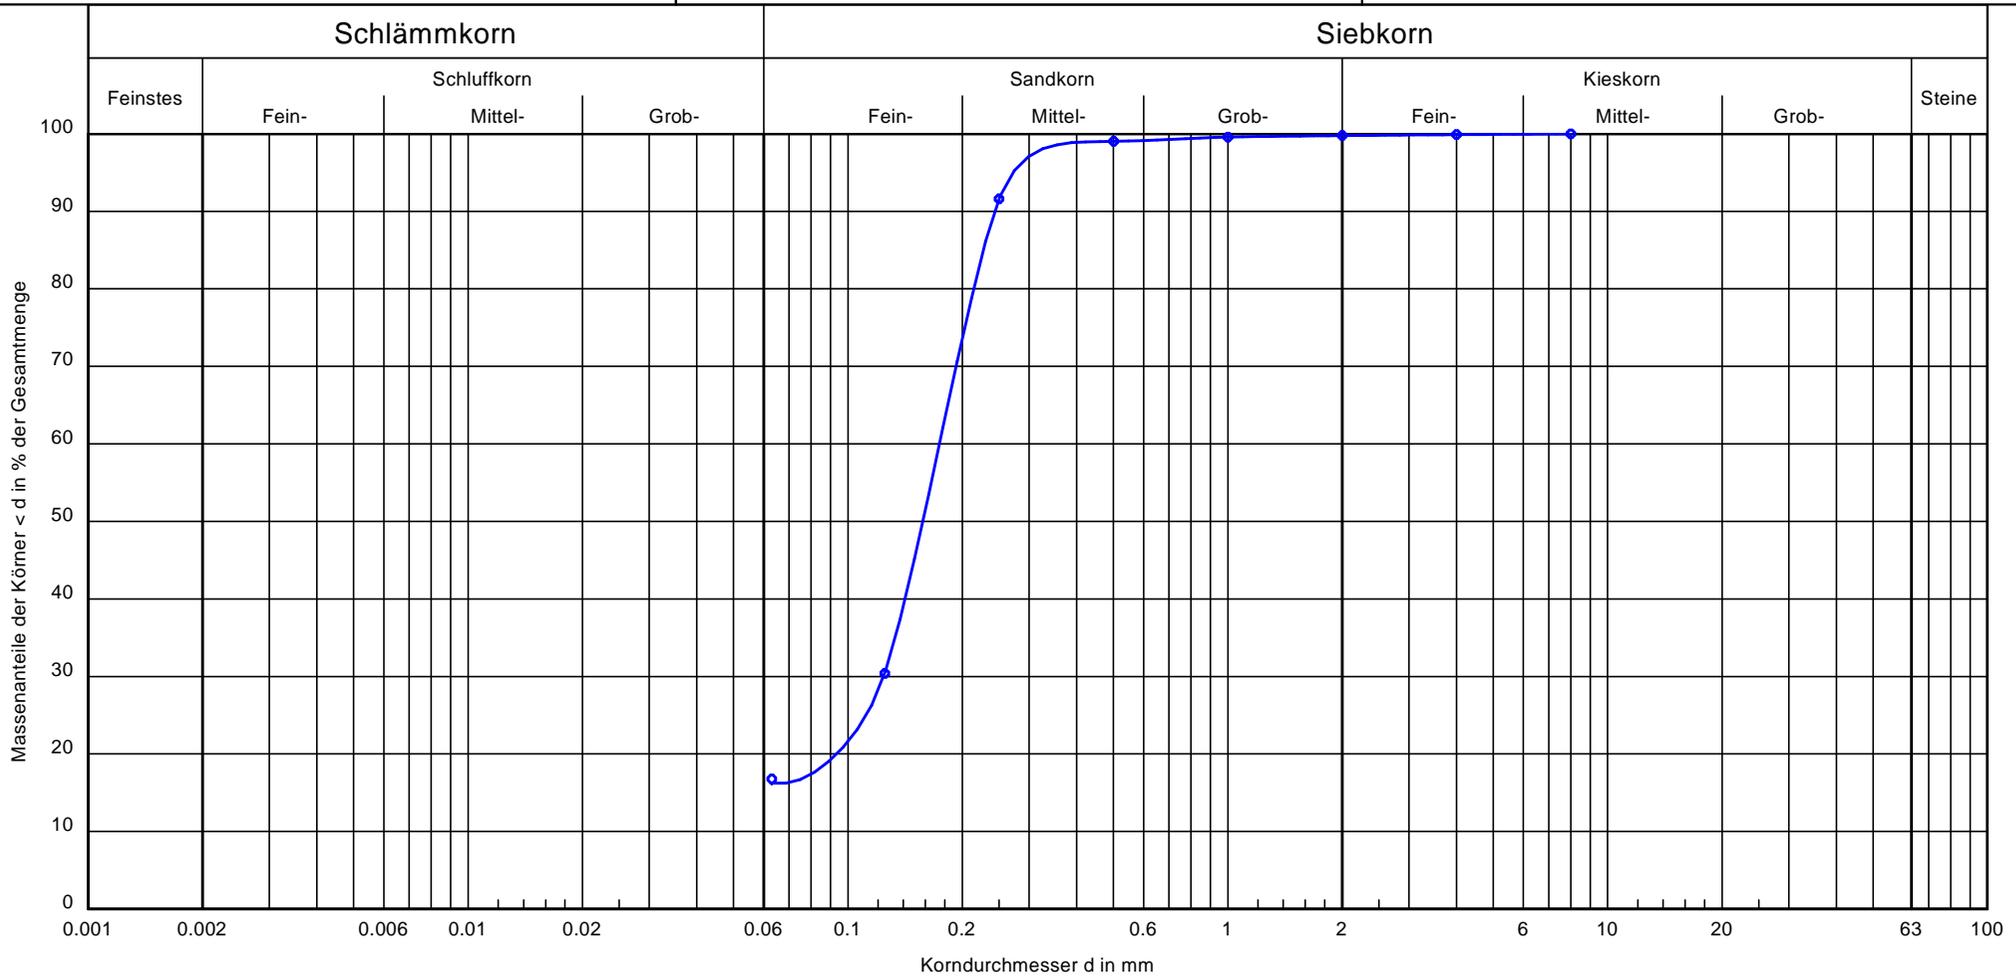
Bezeichnung:	9/3
Bodenart:	fS, u, ms
Tiefe:	0,5m - 1,5m
Entnahmestelle:	RKS 9
U/Cc	-/-

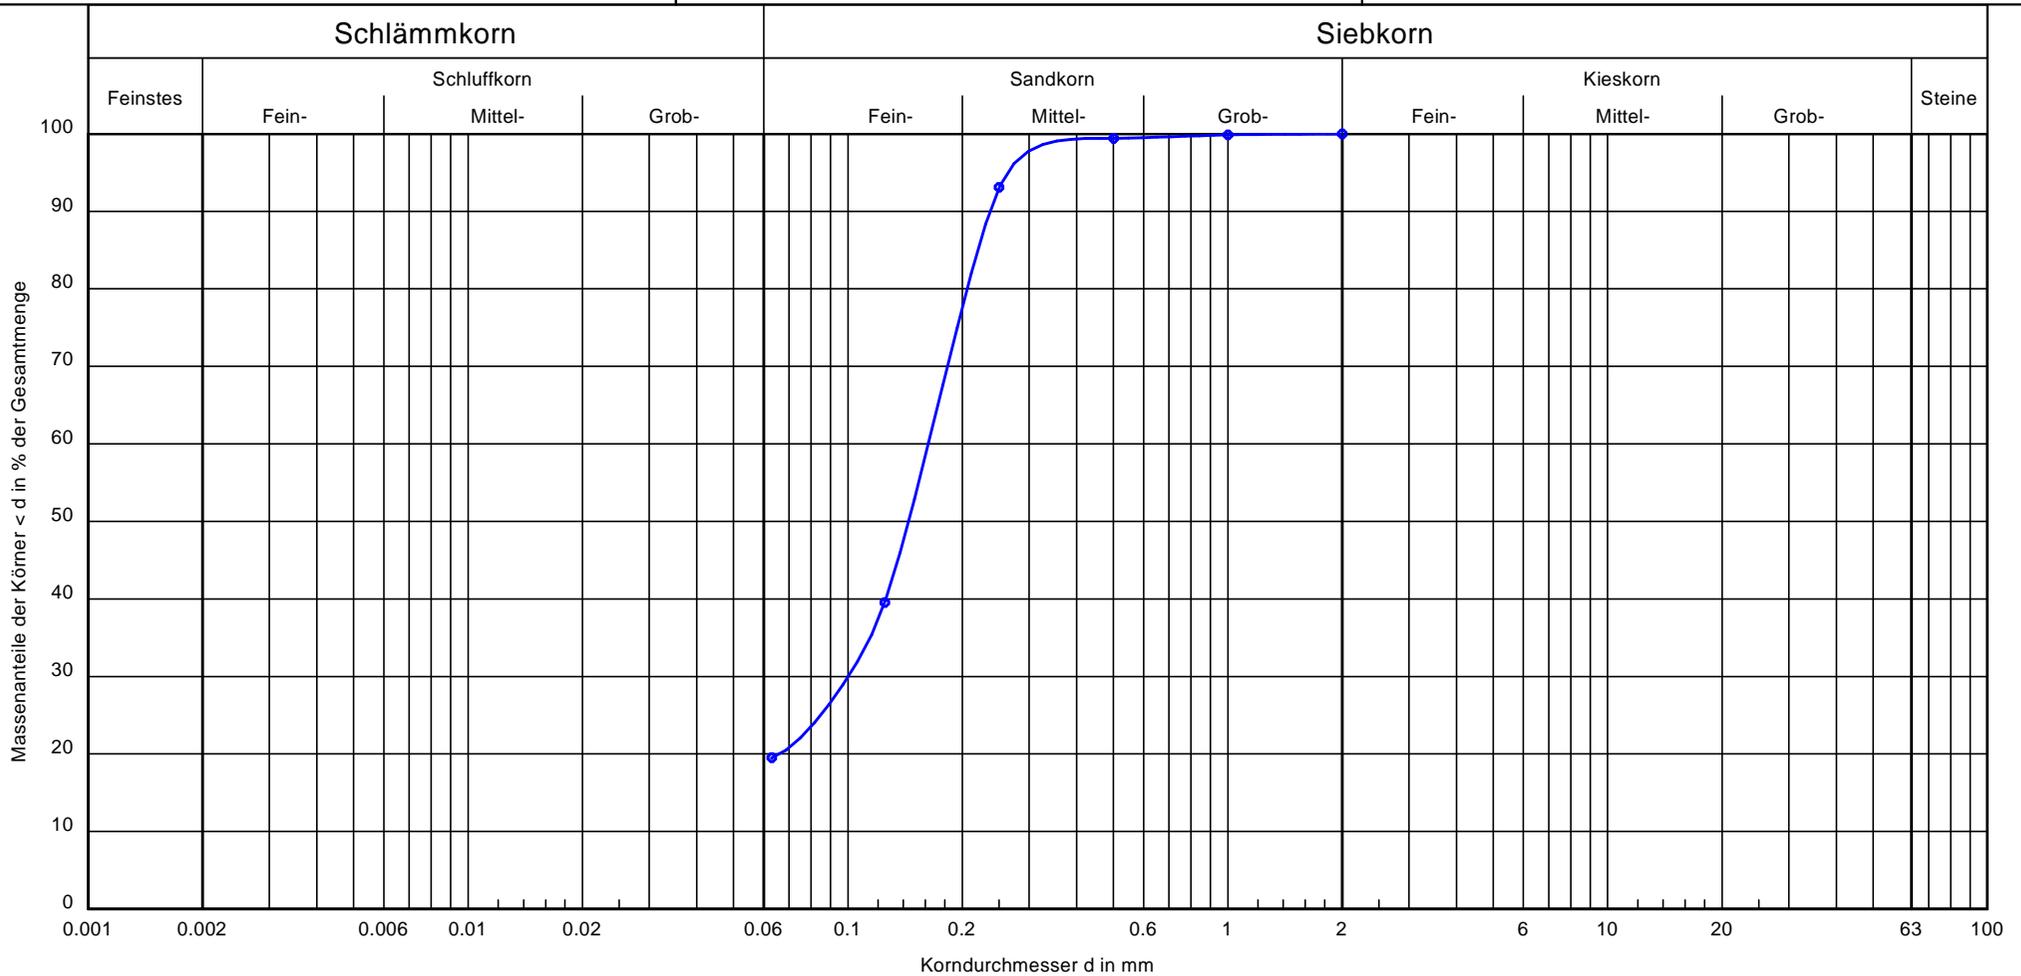
Bezeichnung:	10/3
Bodenart:	fS, u, ms
Tiefe:	0,7m - 1,8m
Entnahmestelle:	RKS 10
U/Cc	-/-
