Geplante Neubebauung der Fläche „Am Eikawäldchen“ In der Eika Werne-Stockum

Ergänzende Untersuchung von Verfüllungen in ehemaligen Grabe- und Teichbereichen zur 32. Flächennutzungsplanänderung „Am Eikawäldchen und Stockum-Nord“ und zum Bebauungsplan 51A – „Am Eikawäldchen“

Bearbeitungsnummer: P-150197-01

Datum: 26.02.2018

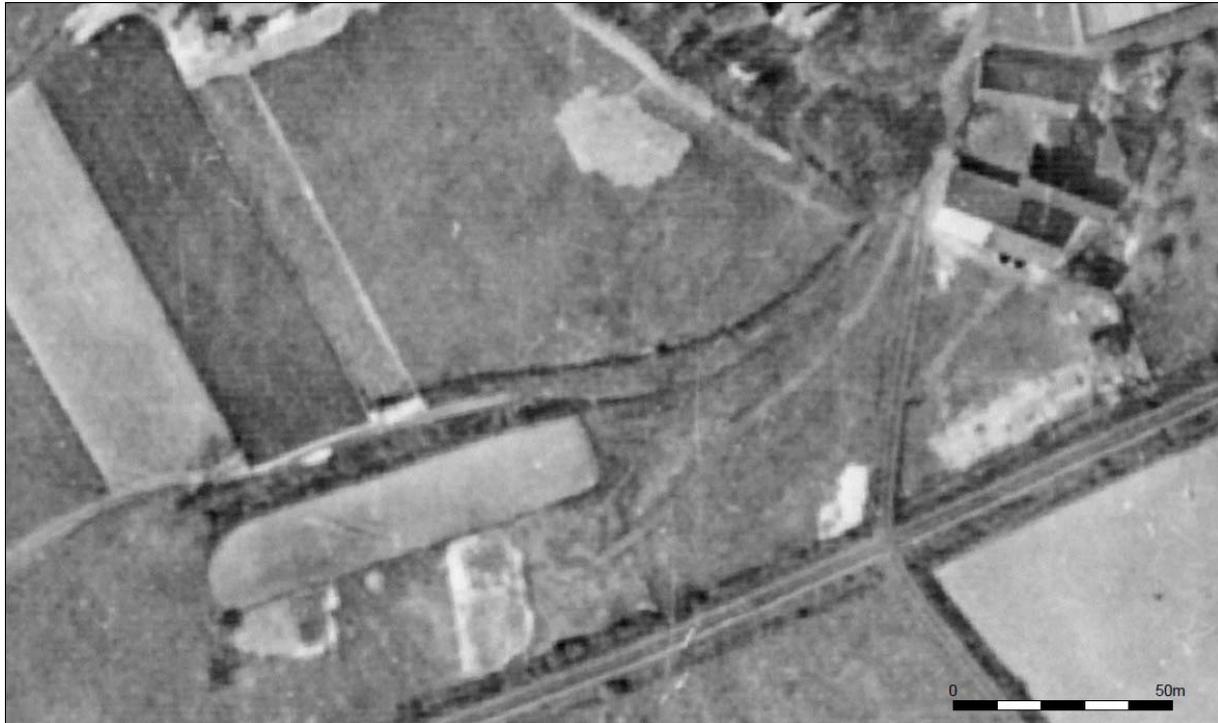
Abbildung 3: Luftbild des Untersuchungsbereichs aus 1952 (Quelle [3]);
genordet

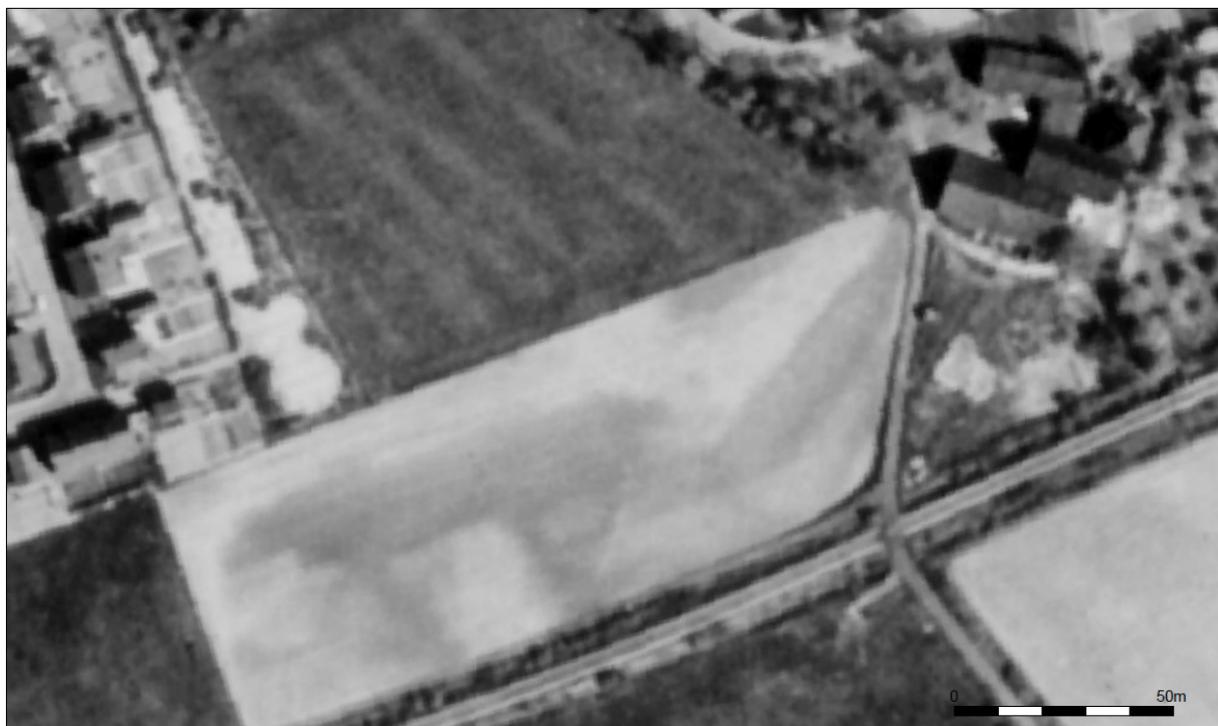
Abbildung 4: Luftbild des Untersuchungsbereichs aus 1969 (Quelle [3]);
genordet

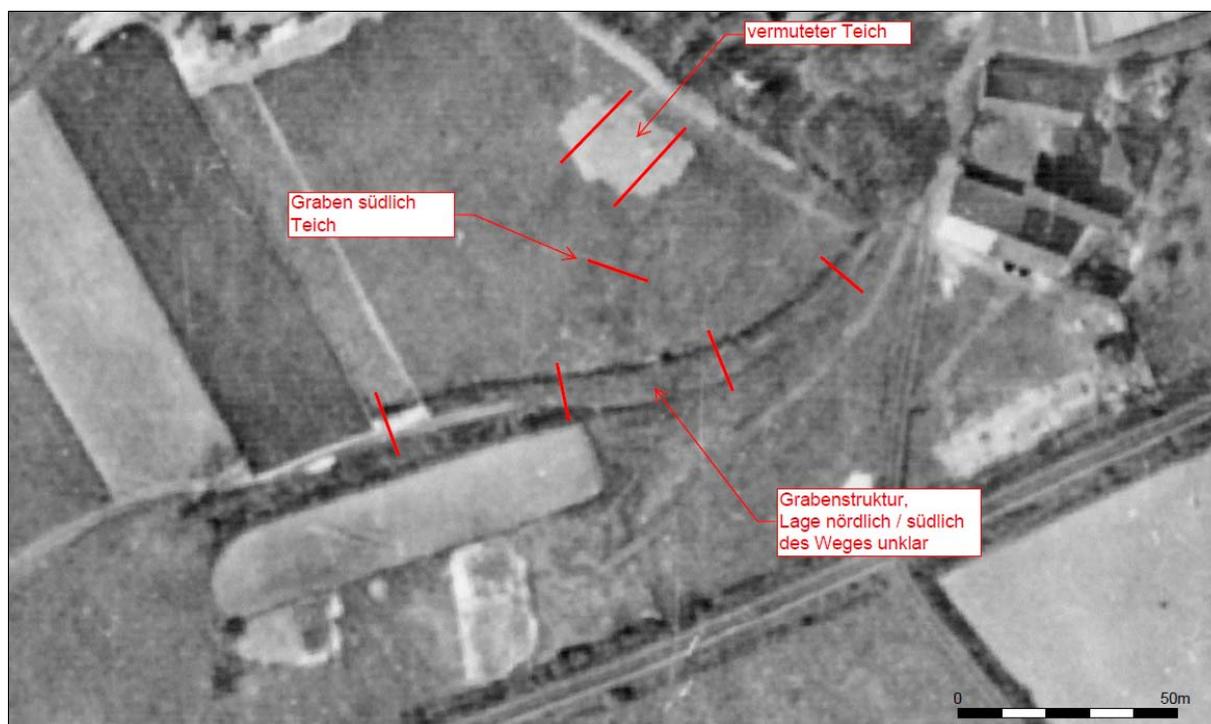
Abbildung 5: Luftbild des Untersuchungsbereichs aus 1951 (Quelle [3]) mit Eintragung der vorgesehenen Schurfprofile; genordet

- Anlagen von sieben Baggerschürfen, davon zwei Schürfen im Bereich des vermuteten Teichs, ein Schurf im südlichen Ablaufgraben des Teichs und vier Schürfen im Bereich der Wegeparzelle mit den vermuteten Seitengräben
- Aufnahme der Schurfprofile, bodenmechanische und organoleptische ~~Ab~~ **Ansprache** der vorhandenen Böden sowie Entnahme von gestörten Bodenproben insbesondere aus den anthropogenen Anschüttungsböden **Ansprache**
- Zusammenstellen von zunächst drei homogenen Mischproben (1x Teichbereich, 2x Grabenbereiche) Überführung an das chemische Untersuchungslabor
- Untersuchung der Mischproben auf die Parameter der LAGA TR Boden und Bewertung nach LAGA bzw. BBodSchV

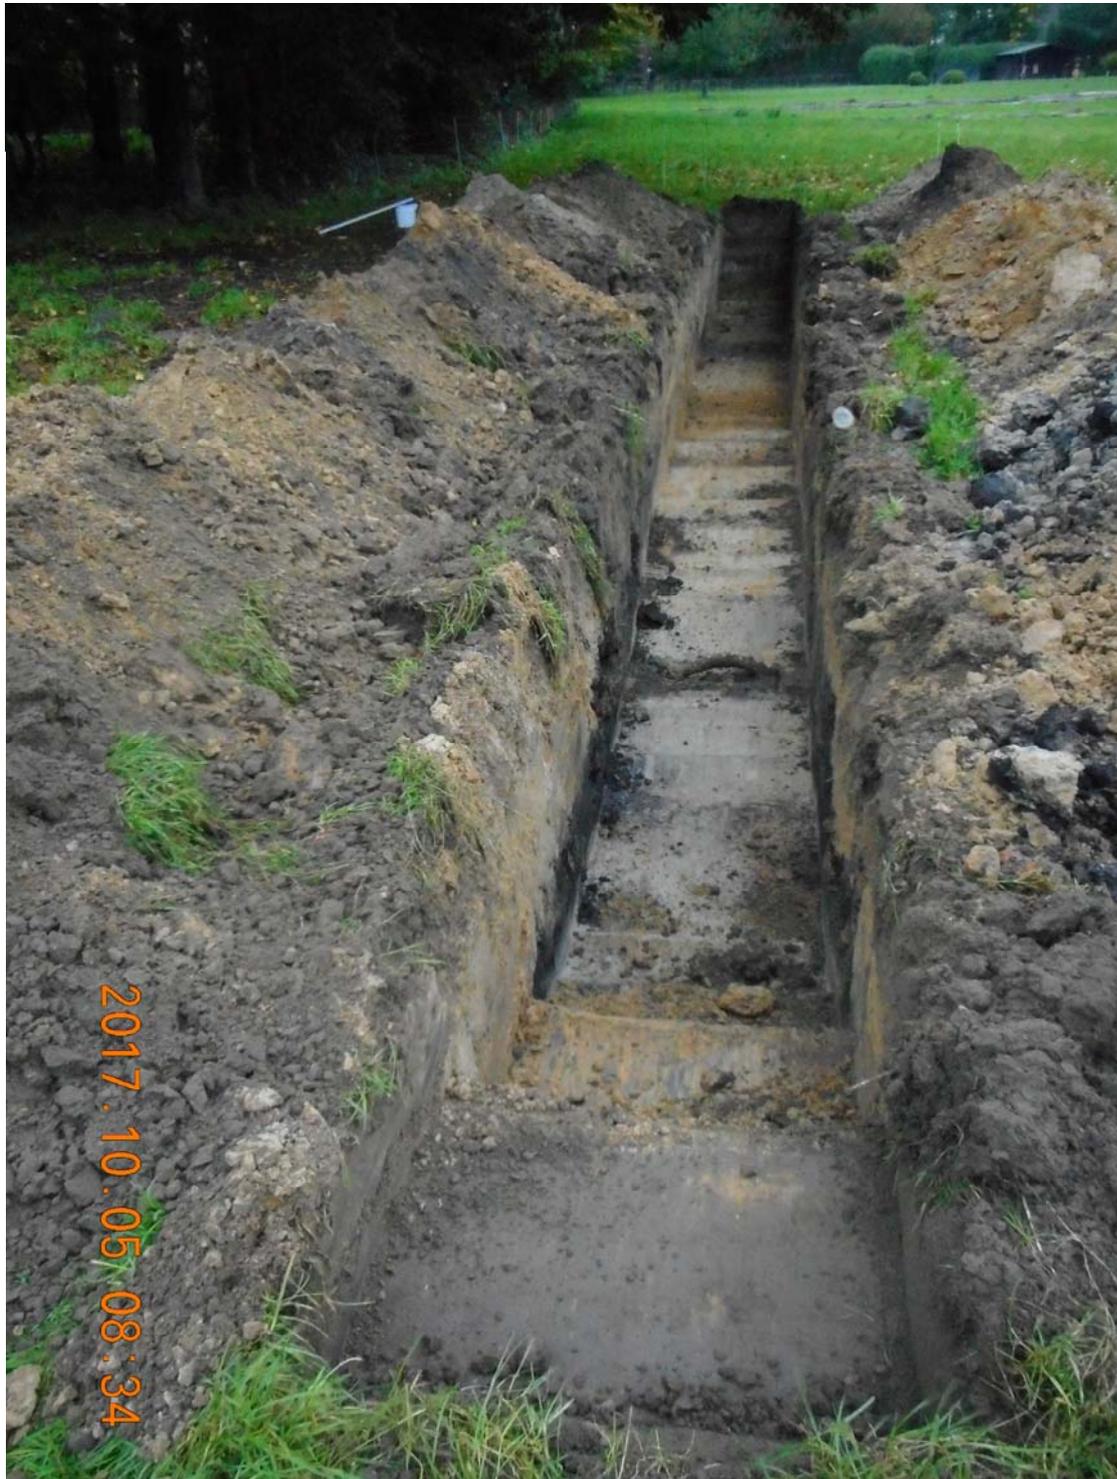
- maximale Tiefe 1,0 m
- ca. 3 m vor südlichem Endpunkt: querlaufender Dränagestrang
- 2 m – 4 m vom südlichen Endpunkt:
anthropogene Anschüttungsböden bis etwa 0,8 m Tiefe, durchsetzt mit Ziegelbruch und Schlackeresten sowie untergeordnet Metallresten; Probe S1/S
- 10 – 11,5 m vom südlichen Endpunkt:
anthropogene Anschüttungsböden (Sand, schluffig), bis etwa 0,7 m Tiefe, ohne erkennbare Fremdbestandteile; Probe S1/N

Bild 1. Übersichtsaufnahme Schurf SCH 1, Blick von Südwesten

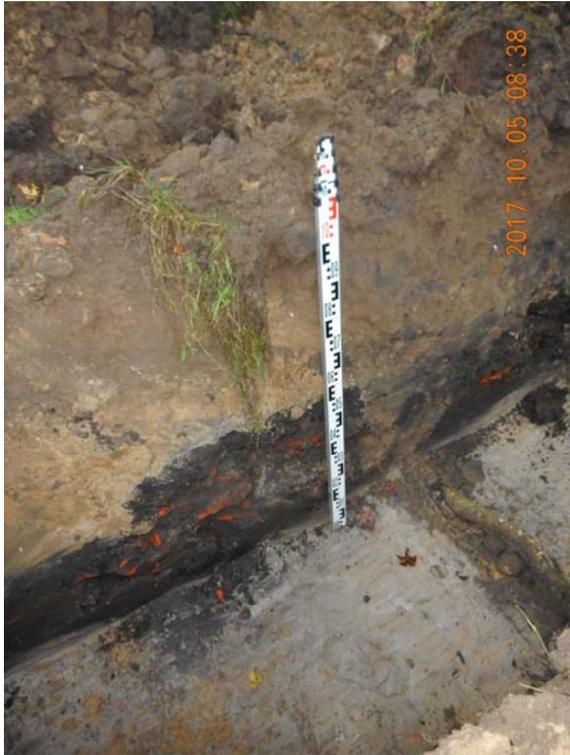
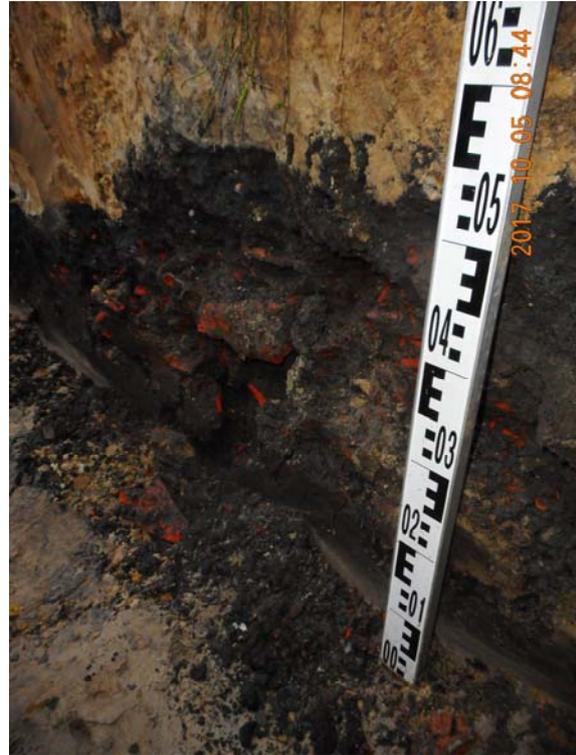
Bild 2./3. Detailaufnahmen aus Schurf SCH 1 etwa 2 m hinter dem südlichen Ende, Blick von Osten mit erkennbaren Ziegelresten

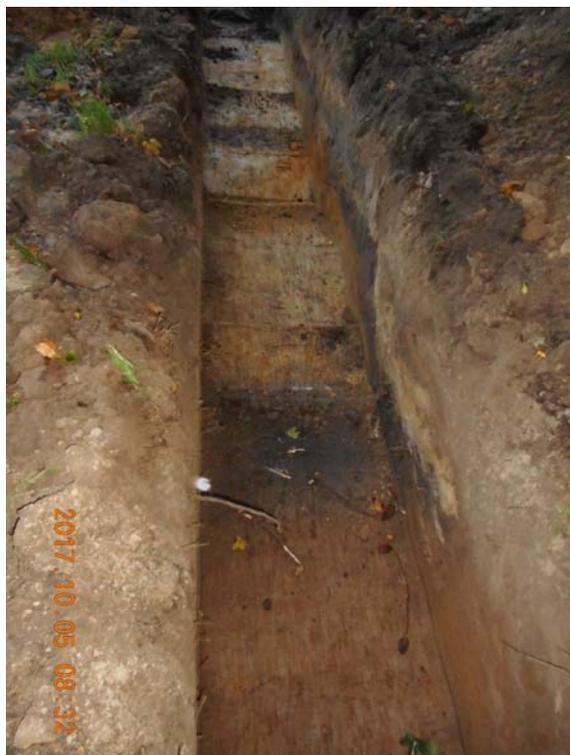
Bild 4. Detailaufnahmen aus Schurf SCH 1 etwa 10,5 m hinter dem südlichen Ende, Blick von Osten

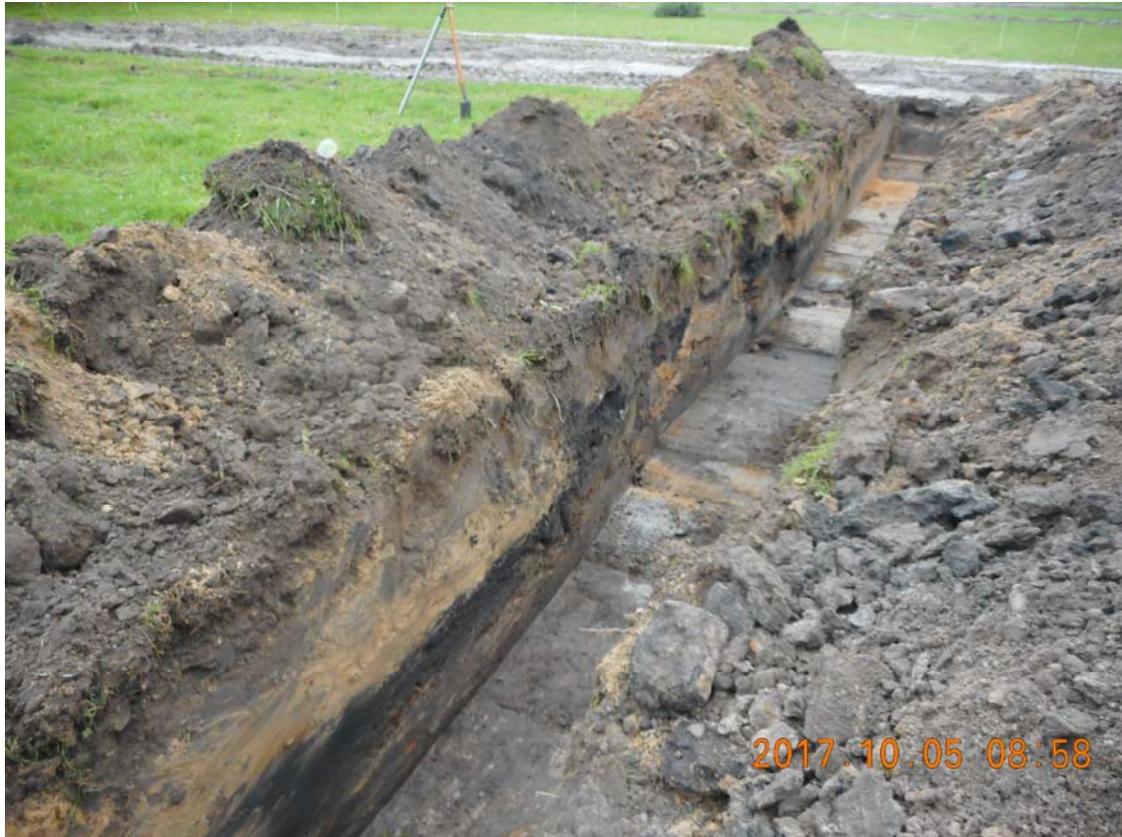
- maximale Tiefe 1,1 m
- 4 m – 6 m vom nördlichen Endpunkt:
anthropogene Anschüttungsböden bis etwa 0,7 m Tiefe, durchsetzt mit Ziegelbruch, Beton- und Schlackeresten sowie untergeordnet Holzreste; Probe S2/N
- 9 m – 11 m vom nördlichen Endpunkt:
anthropogene Anschüttungsböden bis etwa 0,7 m Tiefe, durchsetzt mit Ziegelbruch, Beton- und Schlackeresten sowie untergeordnet Holzreste; Probe S2/S
- dazwischenliegend: dünne schwarze Lage (Stärke ca. 5 cm) unter humosem Oberboden, durchsetzt mit Schlacke- und Ziegelresten
→ ehemalige Wegeoberfläche?

Bild 5. Übersichtsaufnahme Schurf SCH 2, Blick von Norden

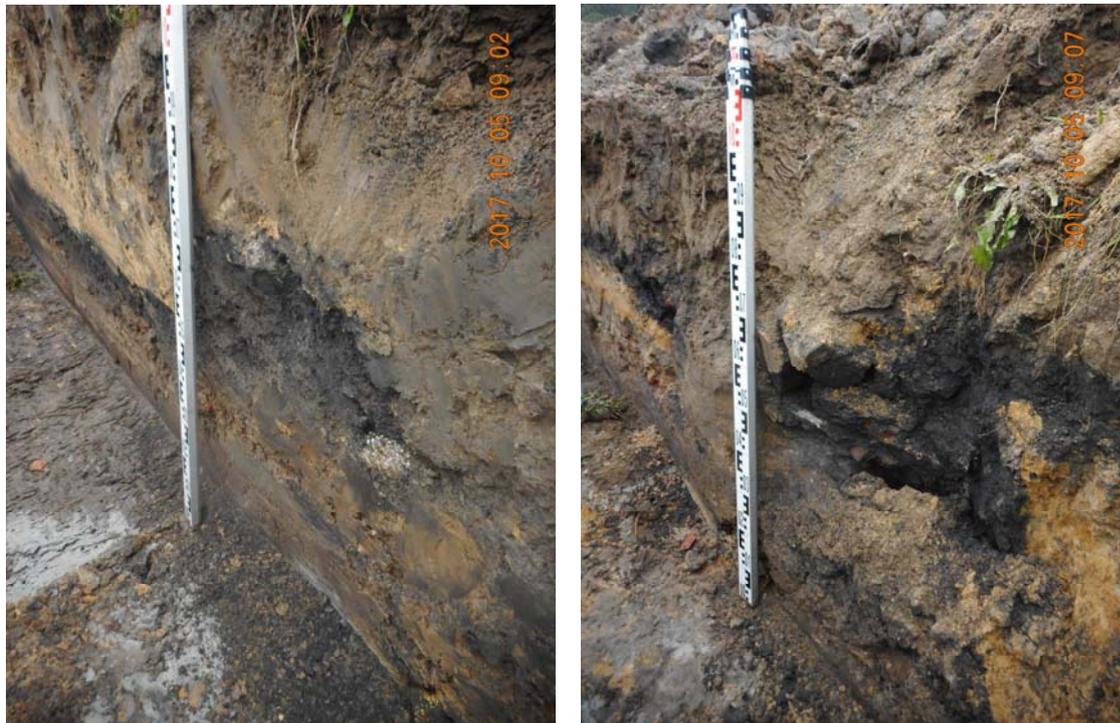
Bild 6./7. Detailaufnahmen aus Schurf SCH 2 etwa 4 m (links) und etwa 10 m (rechts) hinter dem nördlichen Ende, Blick von Osten

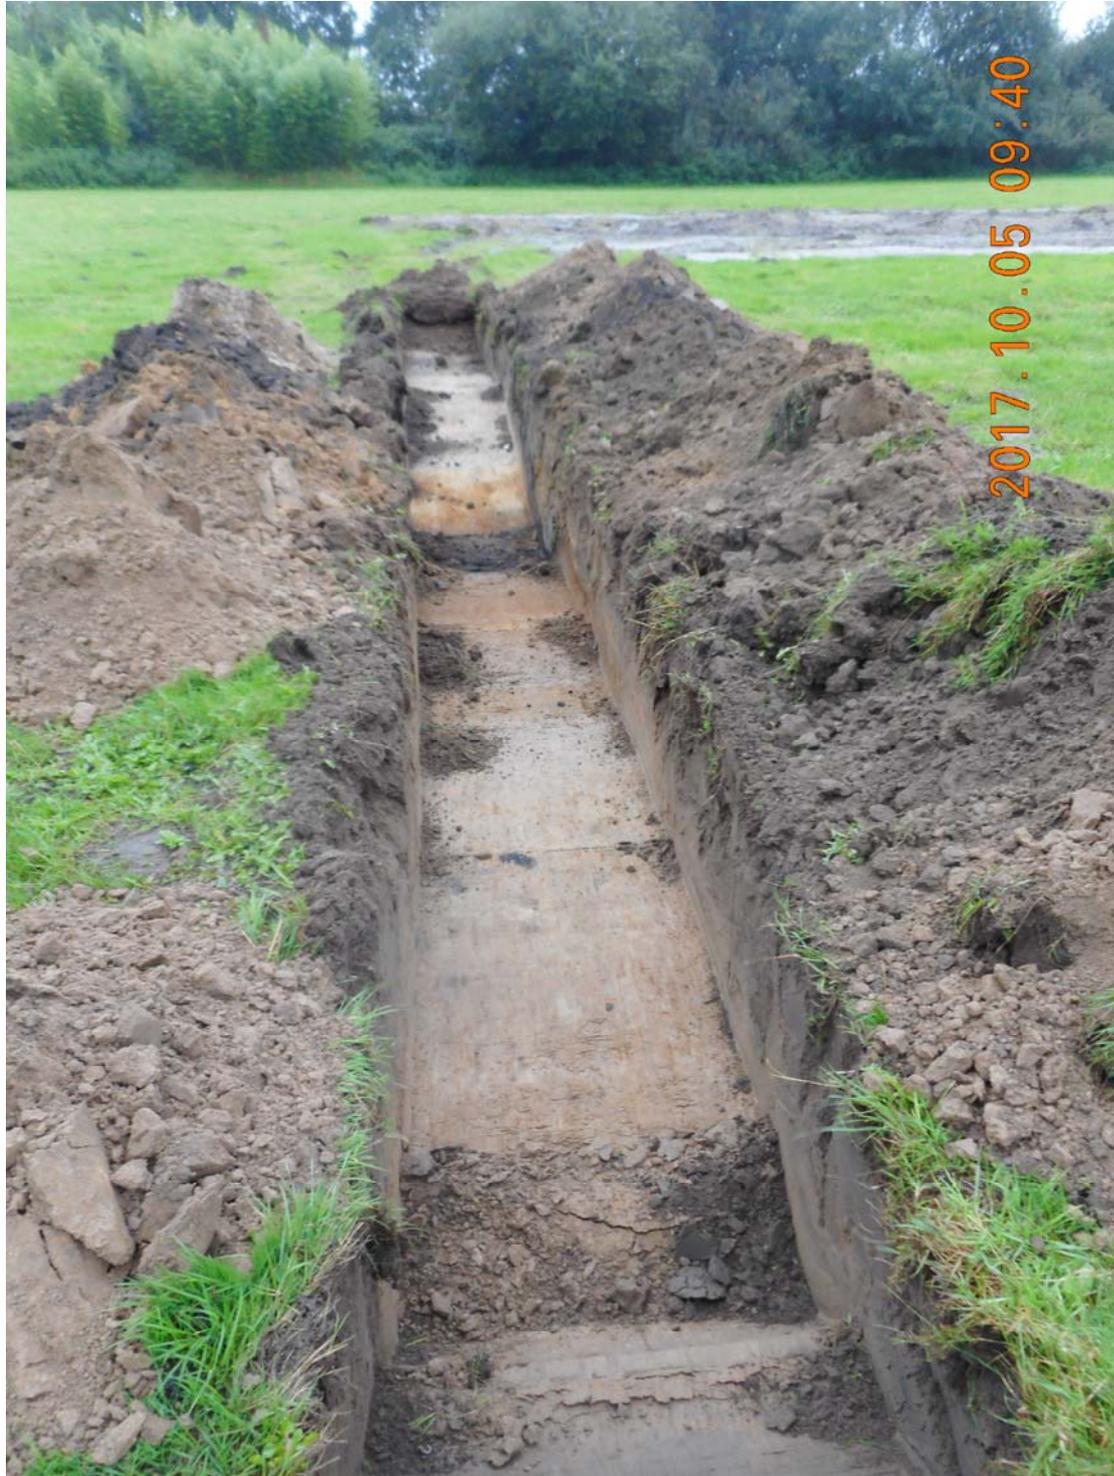
- maximale Tiefe 0,9 m
- 4 m – 7 m vom südlichen Endpunkt:
anthropogene Anschüttungsböden bis etwa 0,8 m Tiefe, Sand und Lehm, mit geringen Anteilen an Ziegelbruch und Schlackeresten;
Probe S3/1

Bild 8. Übersichtsaufnahme Schurf SCH 3, Blick von Norden

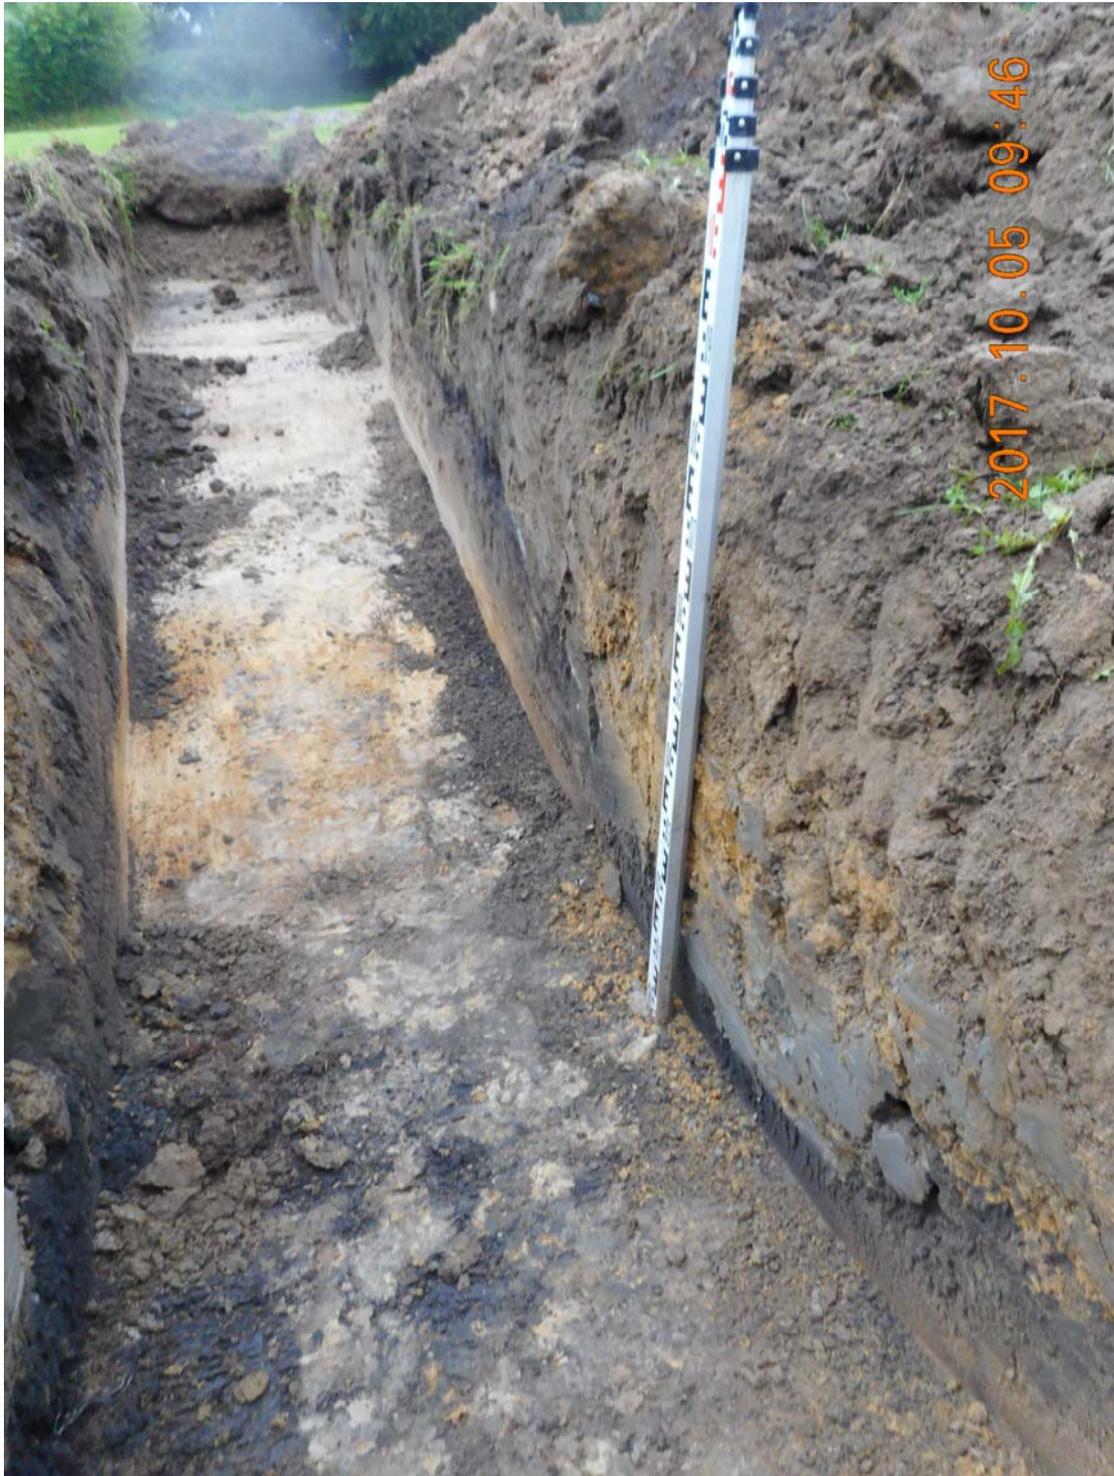
Bild 9. Detailaufnahme Schurf SCH 3, ca. 6 m von südlichem Ende; anthropogene Anschüttung in mutmaßlichem ehemaligem Graben; Blick von Norden

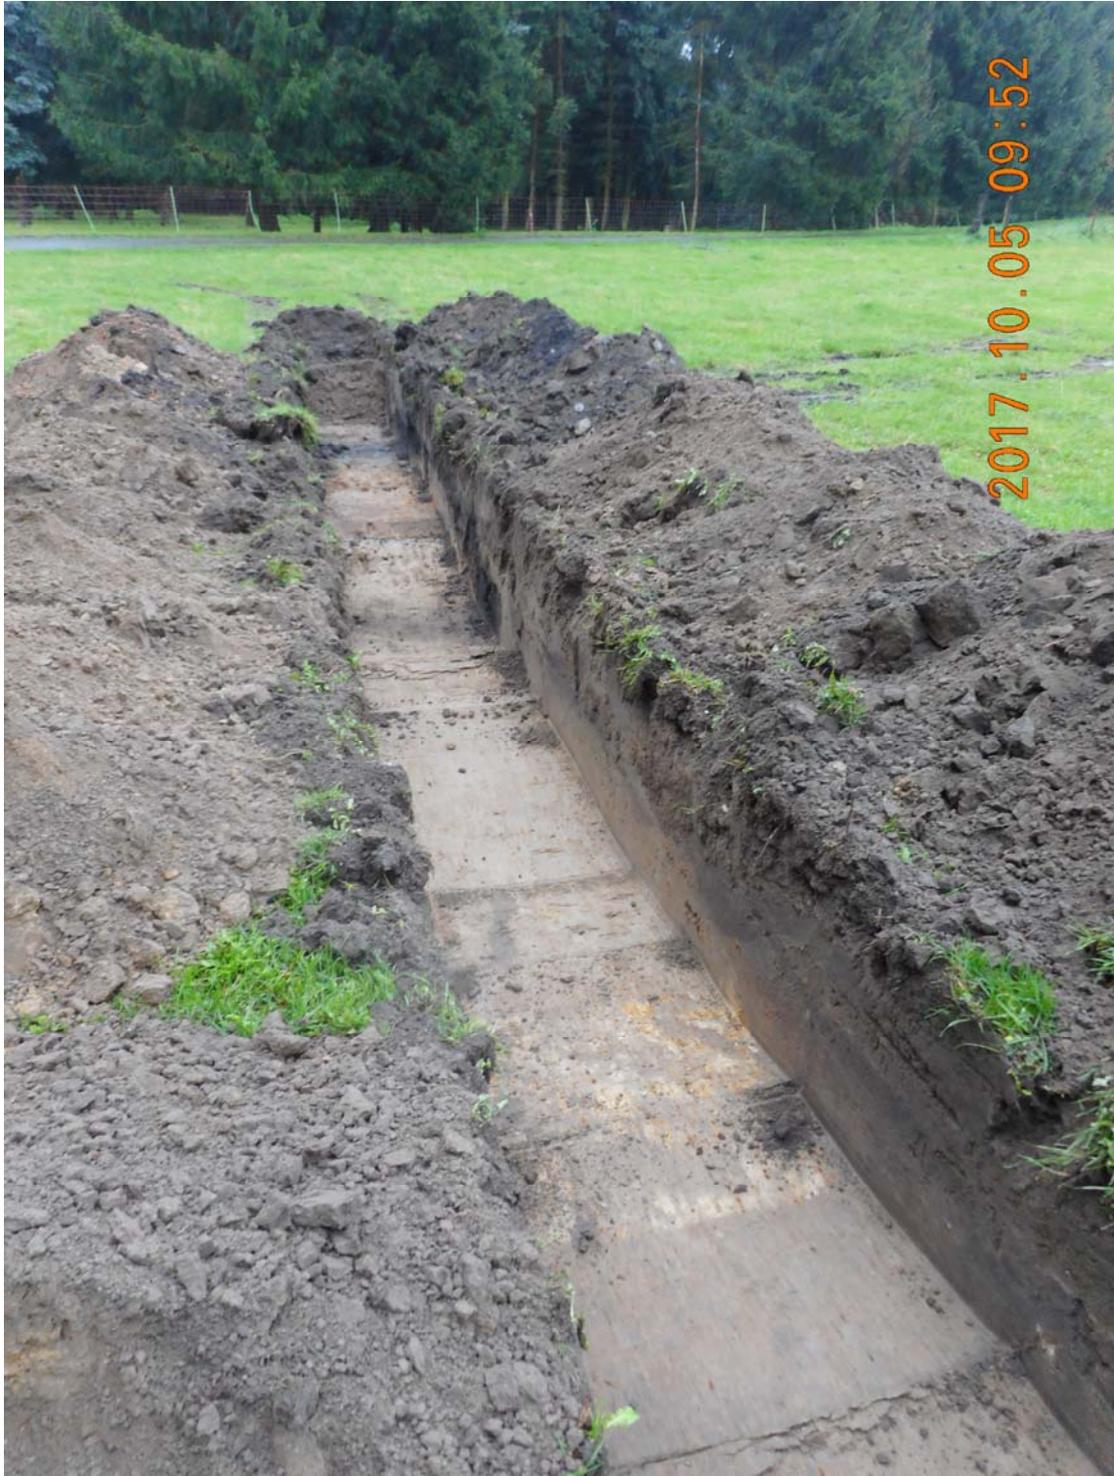
- maximale Tiefe 0,85 m
- 3 m – 5 m vom südlichen Endpunkt:
anthropogene Anschüttungsböden (Sand, kiesig) bis etwa 0,8 m Tiefe, durchsetzt mit Ziegelbruch, Schlackeresten sowie wenig Plastikresten; Probe S4/S
- 8 m – 10 m vom südlichen Endpunkt:
anthropogene Anschüttungsböden (Sand, schluffig, tonig, humos) bis etwa 0,8 m Tiefe, Fremdmaterialien nicht zu erkennen; Probe S2/N

Bild 10. Übersichtsaufnahme Schurf SCH 4, Blick von Nordwesten;
man erkennt ehemalige Grabenbereiche im hinteren Schurfbereich

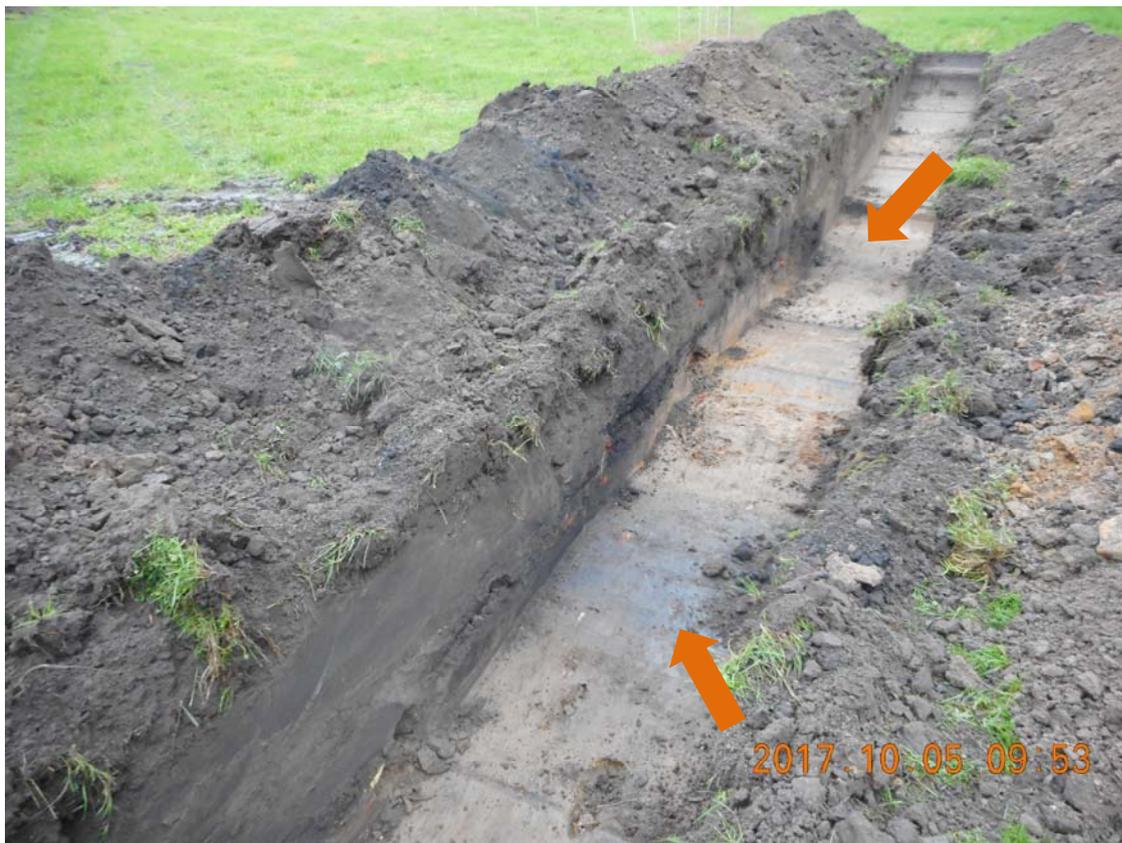
Bild 11. Detailaufnahme Schurf SCH 4, Blick von Süden; man erkennt ehemalige Grabenbereiche

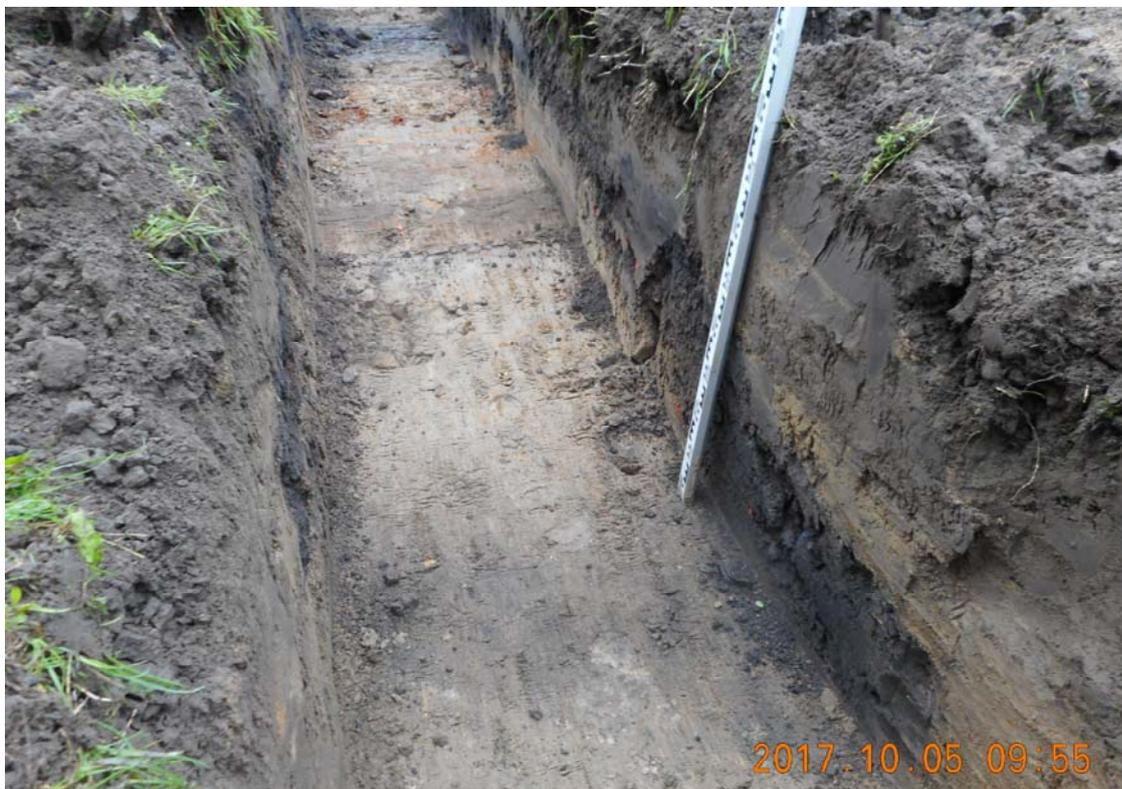
Bild 12. Detailaufnahme Schurf SCH 4, Blick von Norden; Grabenbereich ca. 6 m hinter nordwestlichem Ende

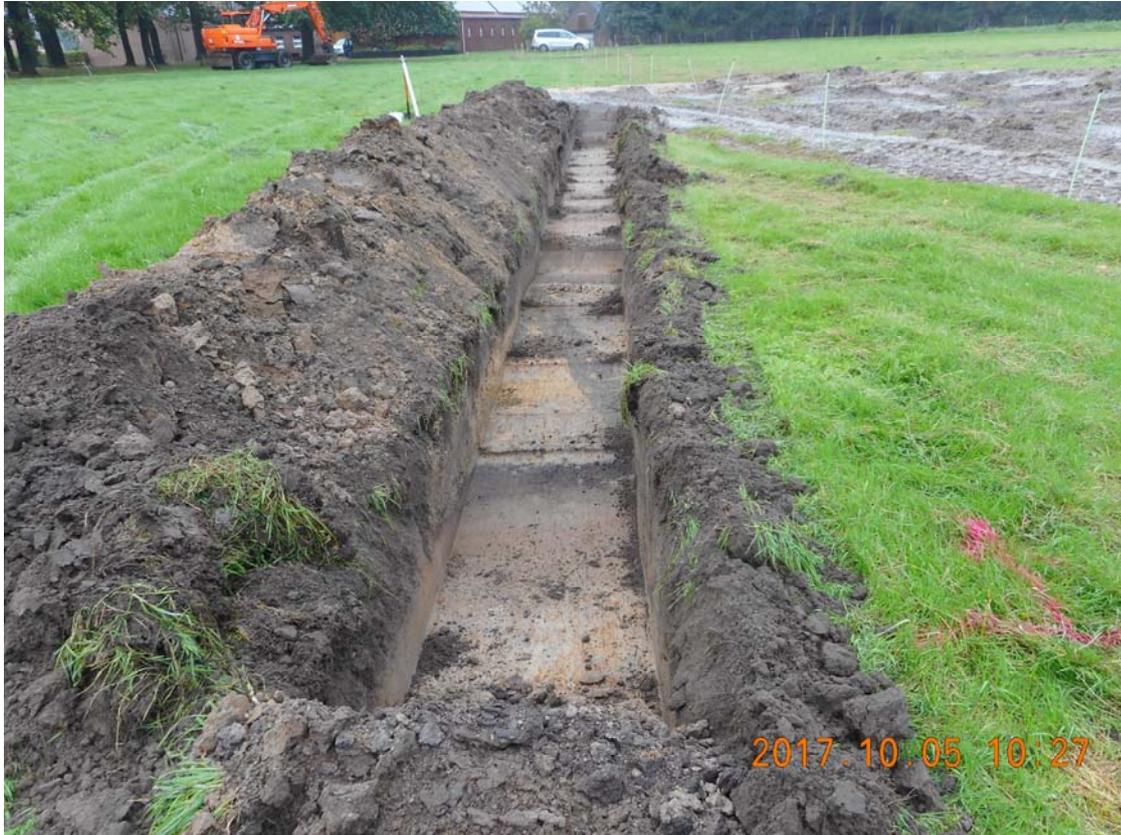
- maximale Tiefe 0,6 m
- 2 m – 6 m vom südöstlichen Endpunkt:
anthropogene Anschüttungsböden (Sand, schluffig, schwach tonig) bis etwa 0,6 m Tiefe, durchsetzt mit sehr geringen Anteilen an Ziegelbruch und geogenen Mergelsteinresten; Probe S5/1

Bild 13. Übersichtsaufnahme Schurf SCH 5; Blick von Nordwesten

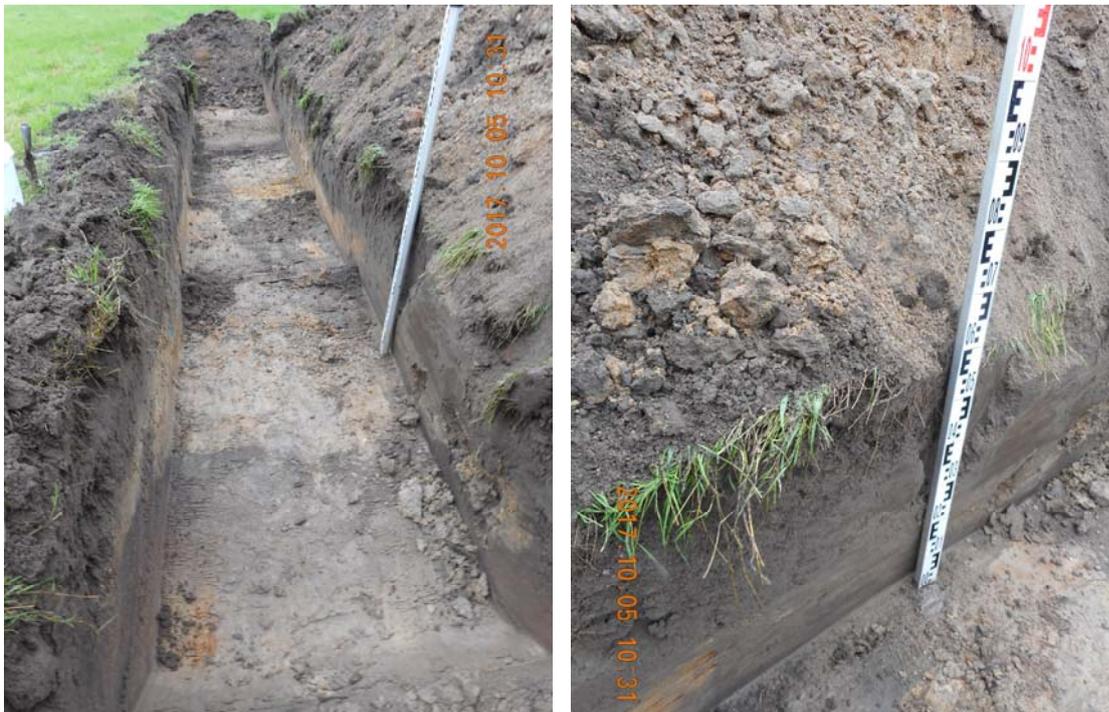
Bild 14./15. Detailaufnahmen Schurf SCH 5, Grabenbereich ca. 2 m hinter nordwestlichem Ende; Blick von Süden (links) bzw. Westen (rechts)

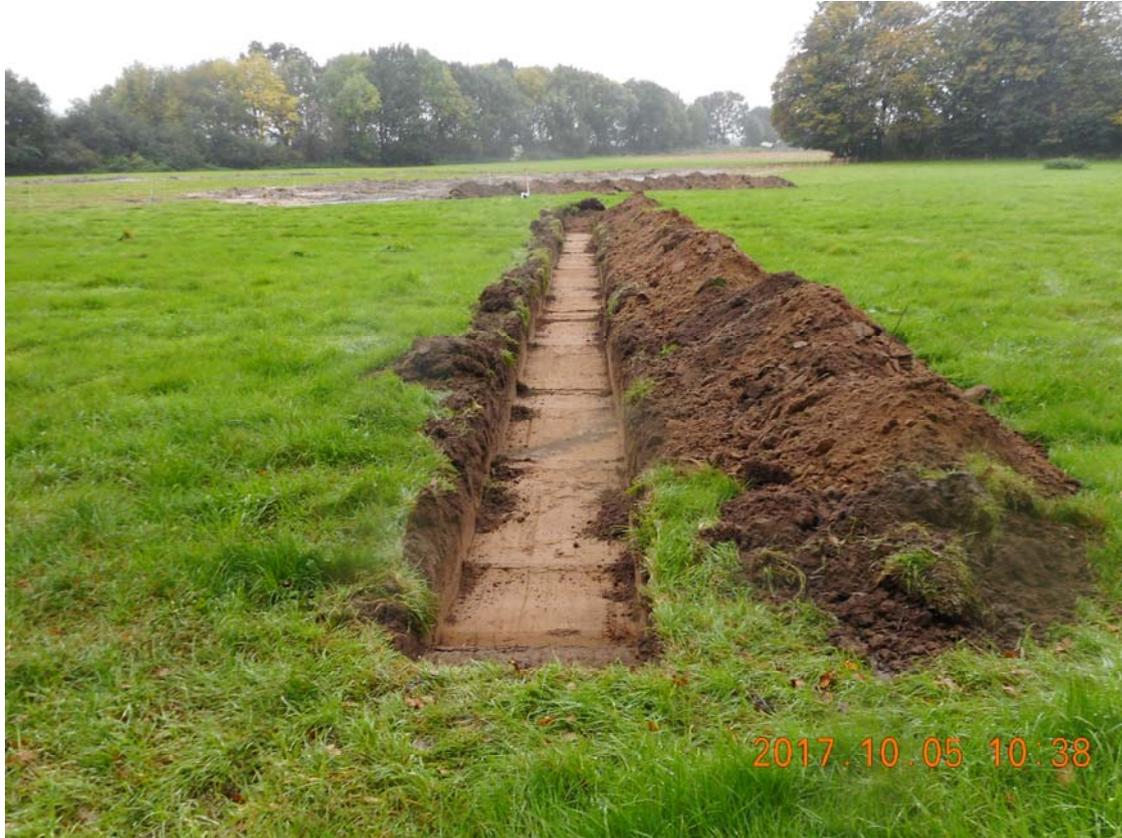
- maximale Tiefe 0,3 m
 - durchweg unter den humosen Oberböden natürlich gelagertes Bodenmaterial, keine anthropogene Beeinflussung zu erkennen
 - bei 5 m und 20 m vom nordöstlichen Ende diagonal querende Dränagestränge
- augenscheinlich außerhalb des ehemaligen Teichs

Bild 16. Übersichtsaufnahme Schurf SCH 6; Blick von Nordosten

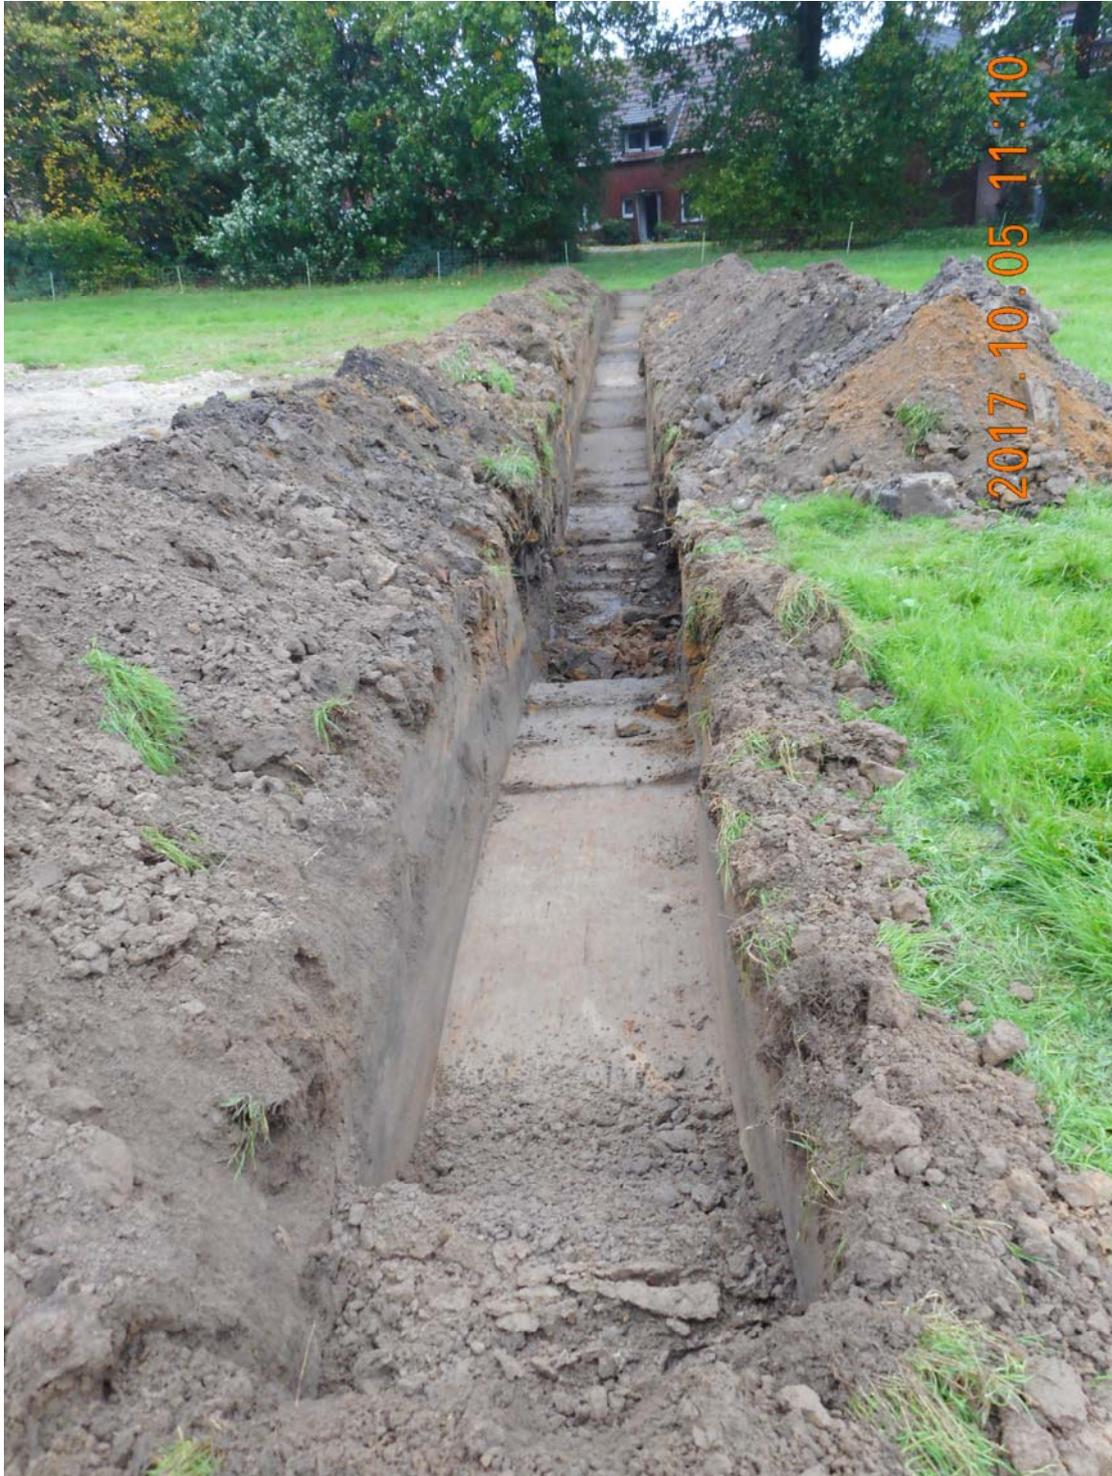
- maximale Tiefe 1,25 m
- 5 m vom nordöstlichen Endpunkt: diagonal verlaufender Dränagestrang und nach Südwesten beginnende anthropogene Anschüttung
- 5 m – 24 m vom nordöstlichen Endpunkt:
anthropogene Anschüttungsböden (Sand, schluffig, tonig) bis etwa 1,2 m Tiefe, durchsetzt mit Ziegelbruch, Schlacke und Betonresten; Probe S7/1

Bild 17. Übersichtsaufnahme Schurf SCH 7; Blick von Südwesten

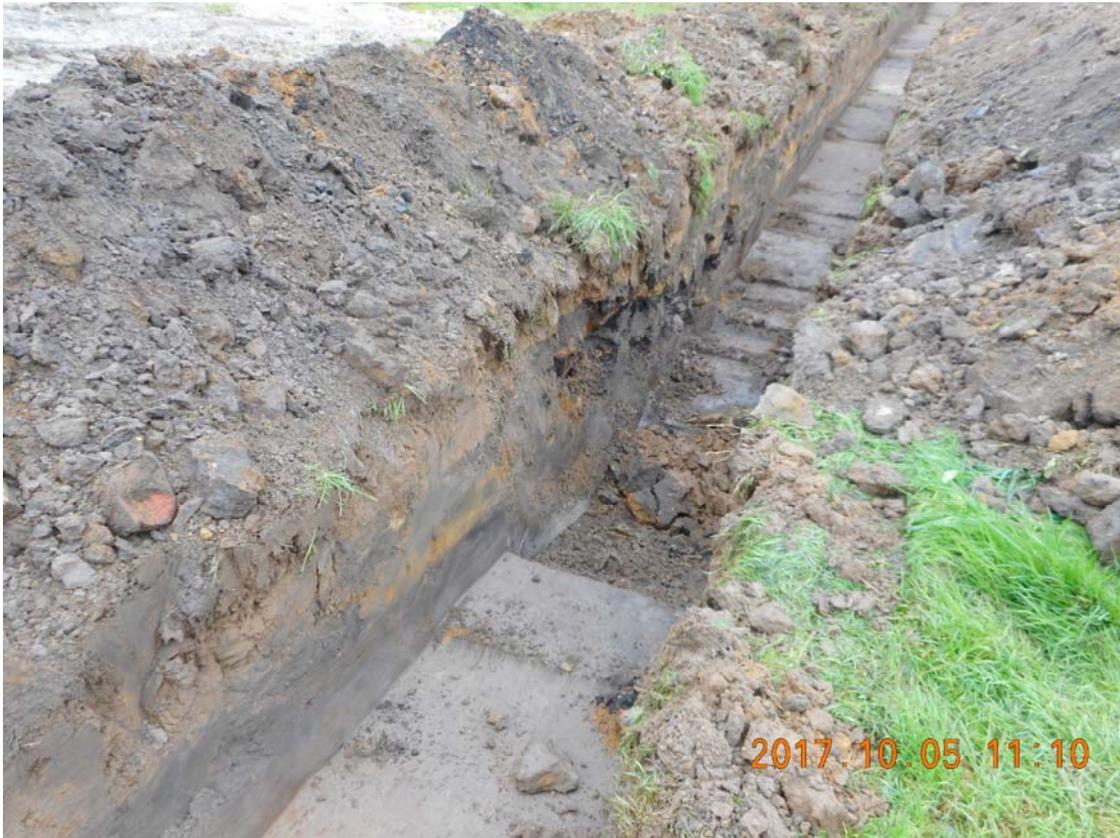
Bild 18. Detailaufnahme Schurf SCH 7; tiefster Verfüllbereich ca. 4 m vor südwestlichem Ende; Blick von Südwesten

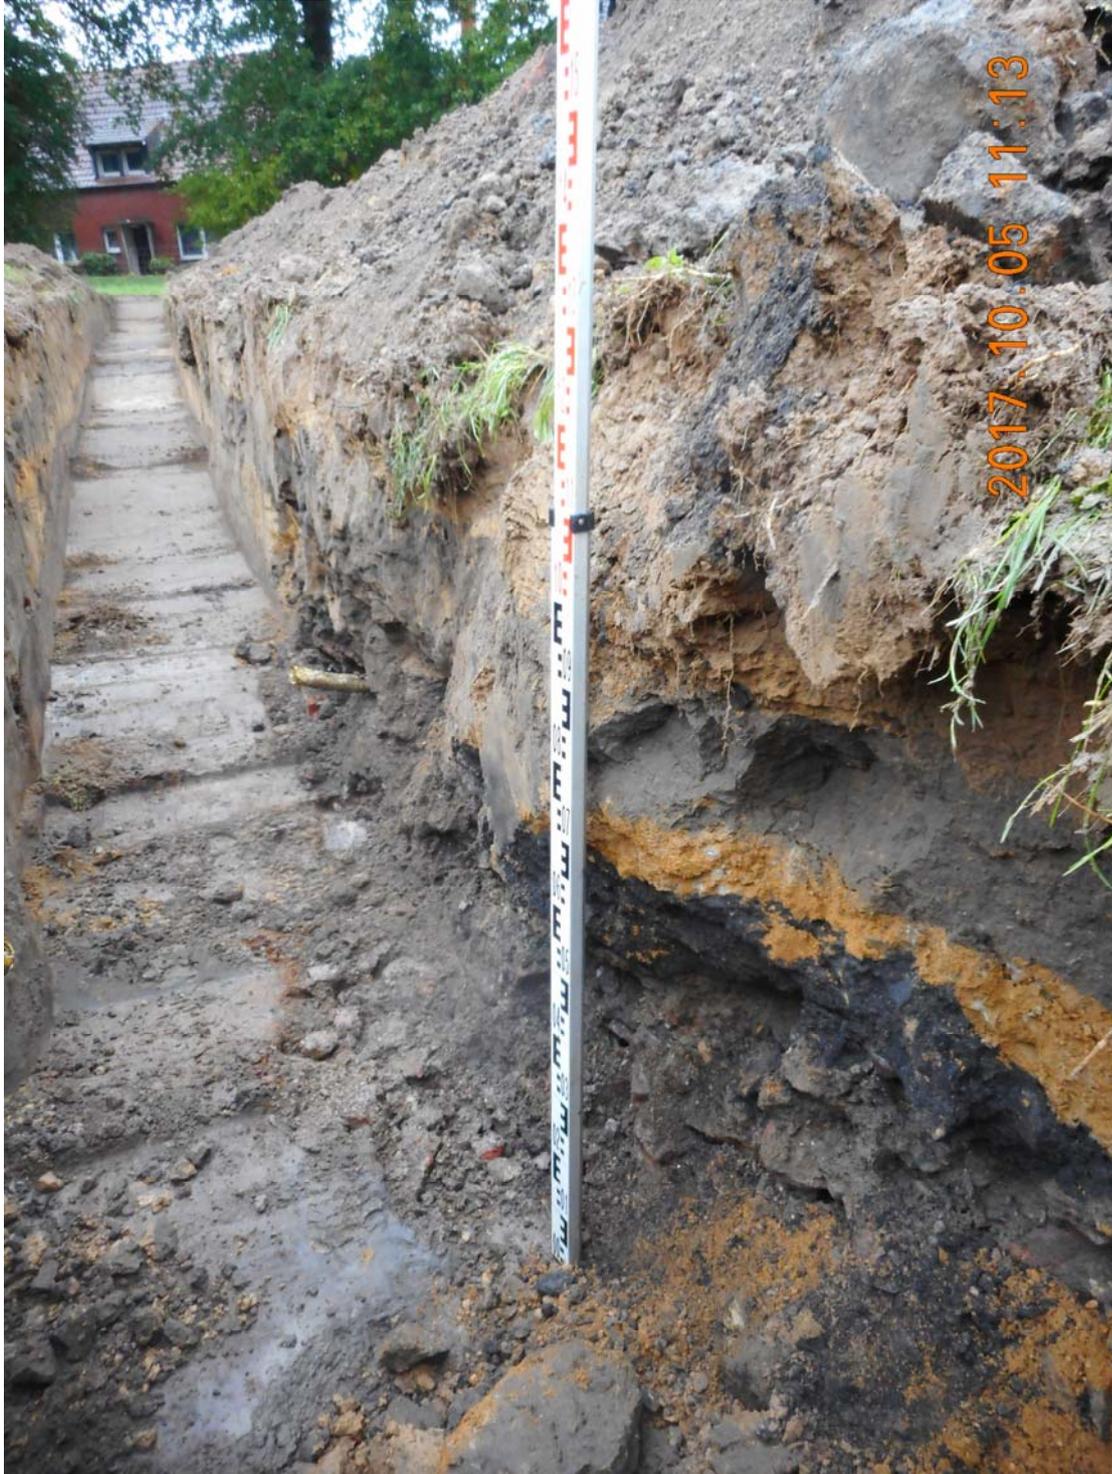
- maximale Tiefe 2,1 m
- 11 m vom nordöstlichen Endpunkt: nach Südwesten beginnende anthropogene Anschüttung mit rascher Zunahme der Mächtigkeit, etwa zwischen 16 m und 32 m vom nordöstlichsten Endpunkt: Teichsohle bei ca. 2,1 m unter aktueller GOK
- Zusammensetzung der Verfüllung:
Mineralischer Boden (Sand, schluffig, teils auch Verwitterungslehm (Ton, schluffig, sandig), durchsetzt mit technogenem Fremdmaterial (Schlacke, Ziegelreste, teilweise zusammenhängende Mauerwerksreste und grobe Betonblöcke; seltener: Metallreste, Kunststoff- und Keramikreste
- im südwestlichen Teilbereich findet sich an mutmaßlicher Teichsohle eine Lage von kompaktierten Pflanzenresten (v.a. Blätter)
- Zutritt von Grundwasser bei etwa 2 m unter aktueller GOK
- Proben aus dem seitlich gelagerten Aushubmaterial S8/E und S8/W

Bild 19. Übersichtsaufnahme Schurf SCH 8; Blick nach Nordosten, ca. 13 m von nordöstlichem Ende
