Geplante Neubebauung der Fläche „Am Eikawäldchen“ In der Eika Werne-Stockum

Ergänzende Untersuchung von Verfüllungen in ehemaligen Grabe- und Teichbereichen zur 32. Flächennutzungsplanänderung „Am Eikawäldchen und Stockum-Nord“ und zum Bebauungsplan 51A – „Am Eikawäldchen“

Bearbeitungsnummer: P-150197-01

Datum: 26.02.2018

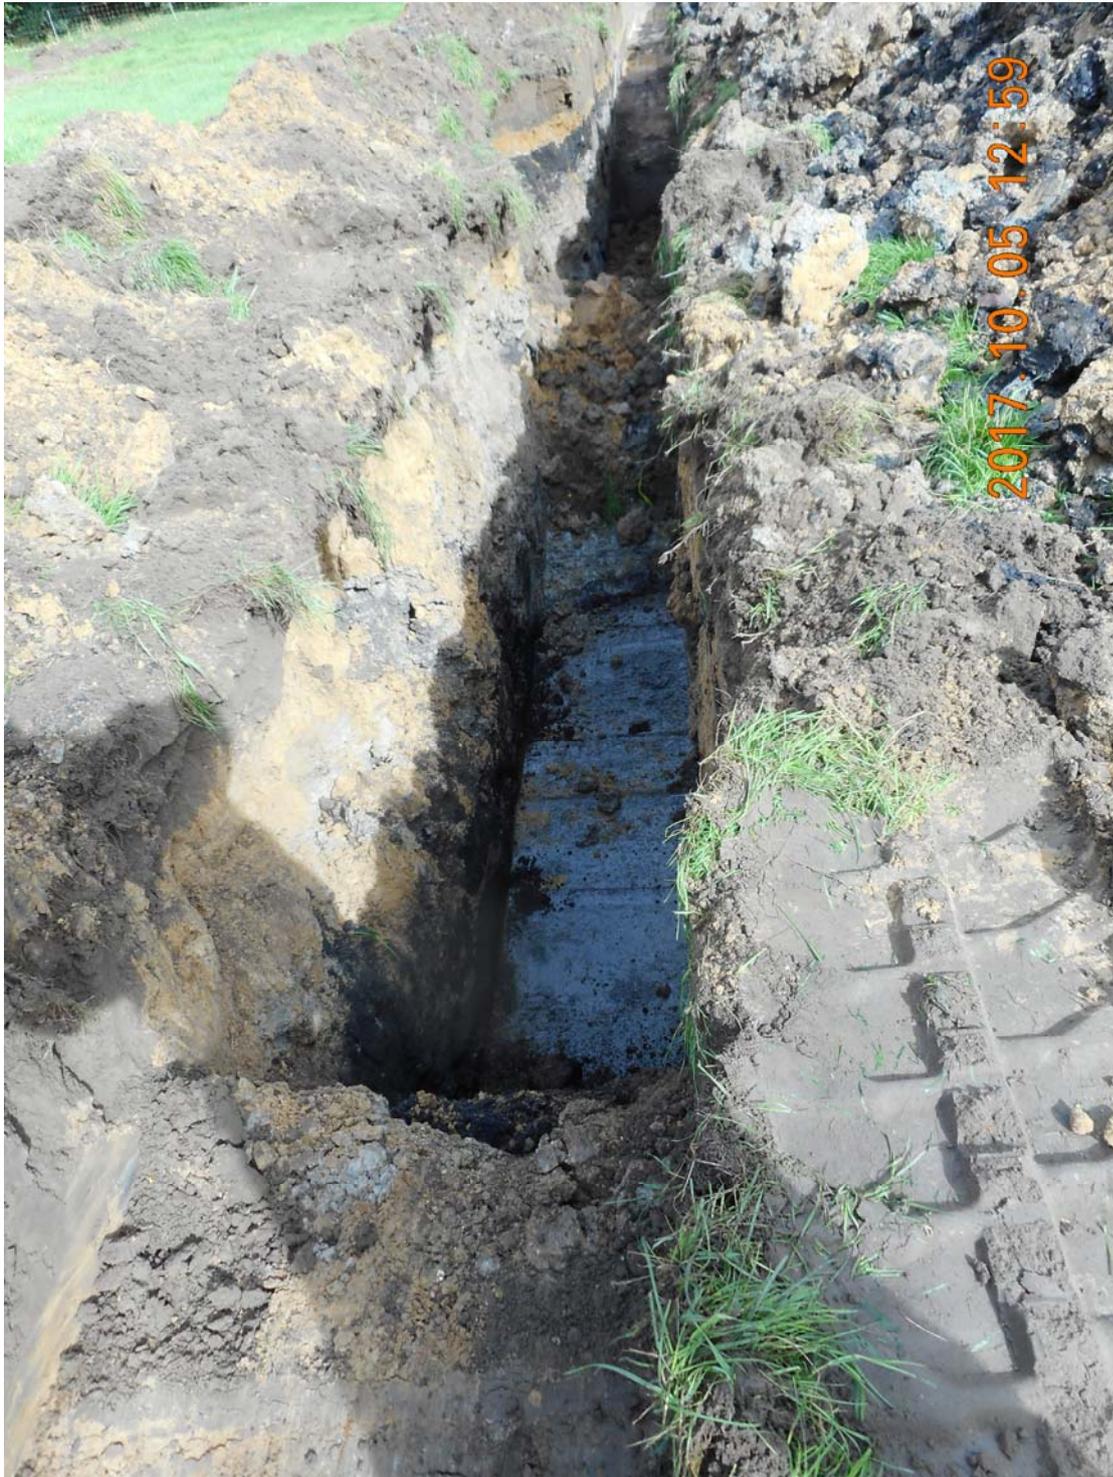
- maximale Tiefe 2,1 m
- 11 m vom nordöstlichen Endpunkt: nach Südwesten beginnende anthropogene Anschüttung mit rascher Zunahme der Mächtigkeit, etwa zwischen 16 m und 32 m vom nordöstlichsten Endpunkt: Teichsohle bei ca. 2,1 m unter aktueller GOK
- Zusammensetzung der Verfüllung:
Mineralischer Boden (Sand, schluffig, teils auch Verwitterungslehm (Ton, schluffig, sandig), durchsetzt mit technogenem Fremdmaterial (Schlacke, Ziegelreste, teilweise zusammenhängende Mauerwerksreste und grobe Betonblöcke; seltener: Metallreste, Kunststoff- und Keramikreste
- im südwestlichen Teilbereich findet sich an mutmaßlicher Teichsohle eine Lage von kompaktierten Pflanzenresten (v.a. Blätter)
- Zutritt von Grundwasser bei etwa 2 m unter aktueller GOK
- Proben aus dem seitlich gelagerten Aushubmaterial S8/E und S8/W

Bild 20. Übersichtsaufnahme Schurf SCH 8; Blick nach Nordosten, ca. 30 m von nordöstlichem Ende

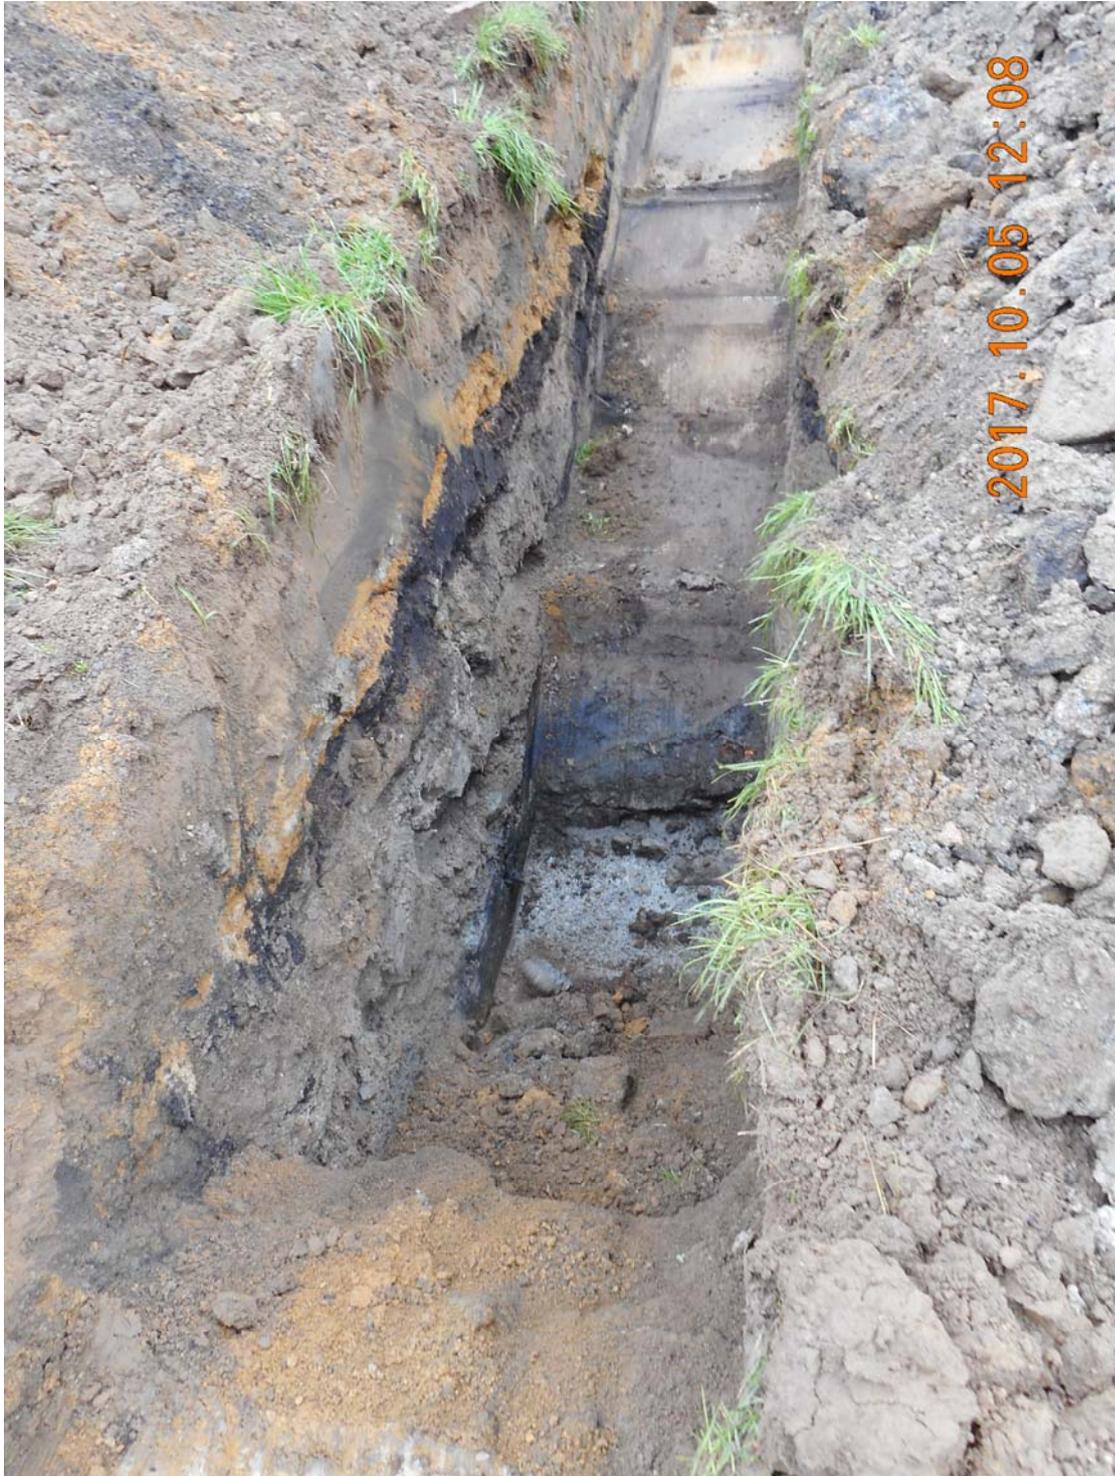
Bild 21. Detailaufnahme Schurf SCH 8; Blick nach Nordosten, ca. 12 m von nordöstlichem Ende; östlicher Rand der Teichverfüllung

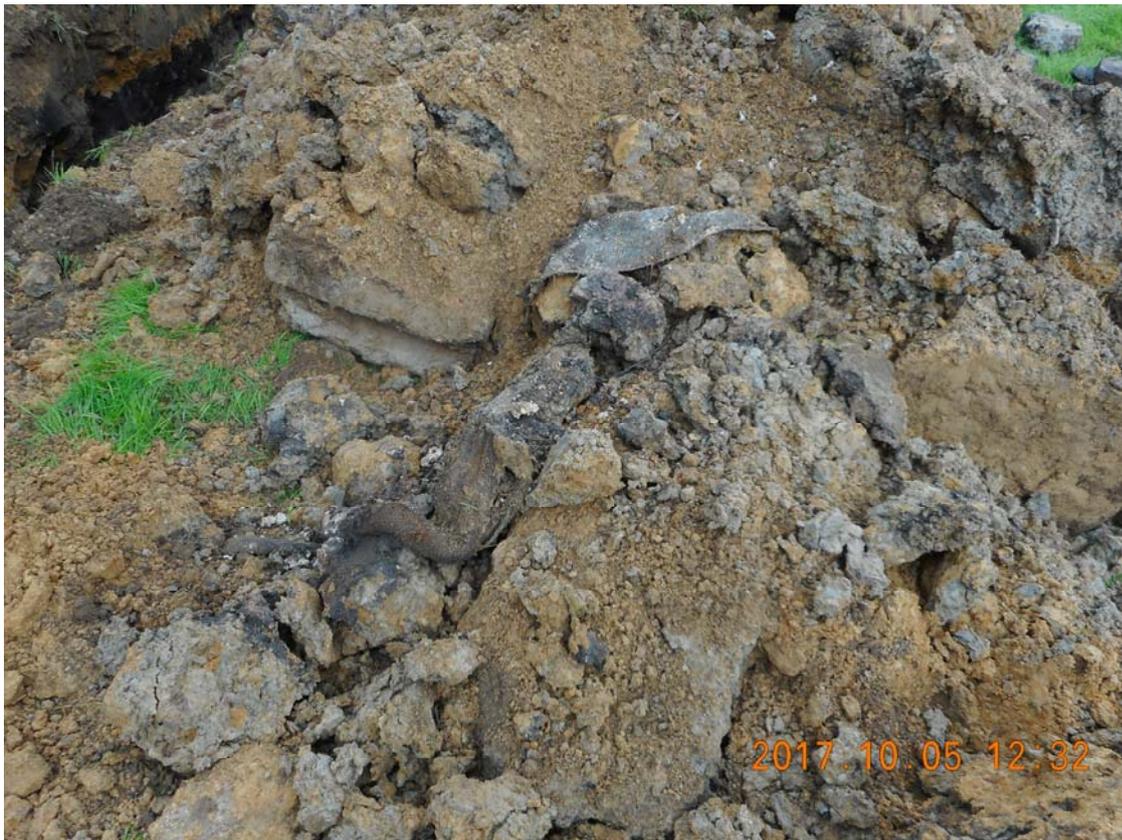
In den vorgefundenen Anschüttungsböden wurden **verbreitet** technogene Fremdbestandteile, insbesondere Ziegelbruch und Schlackenreste, teilweise aber auch Kunststoff- und Metall- sowie Keramikreste vorgefunden. Im Bereich der tiefererreichenden Teichverfüllung in Schürfe SCH 8 wurden zudem grobe Inhaltsstoffe wie zusammenhängende Mauerwerksreste und grobe Betonblöcke zu Tage gefördert.

Bild 22. Detailaufnahme Schurf SCH 8; grobe Inhaltsstoffe in Aushubmaterial

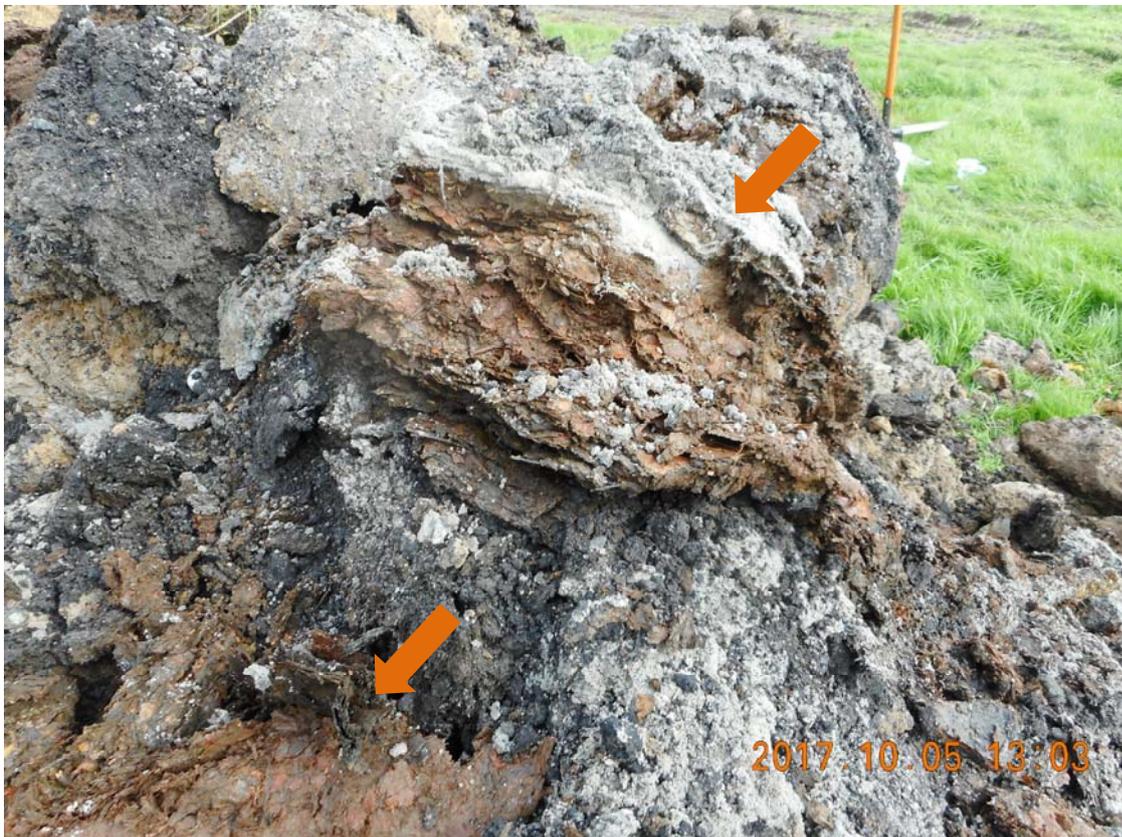
Bild 23. Detailaufnahme Schurf SCH 8; Pflanzenreste vom Teichboden

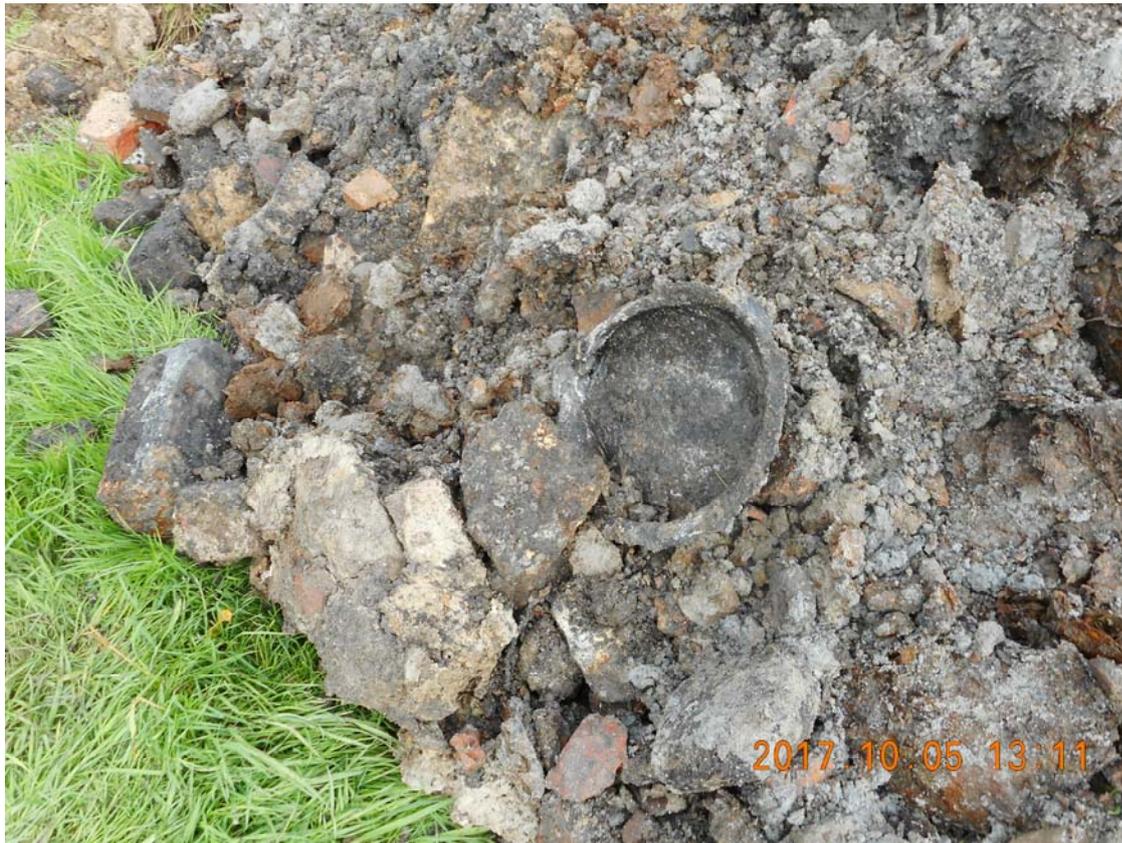
Bild 24. Detailaufnahme SCH 8; Metallreste in Aushubmaterial

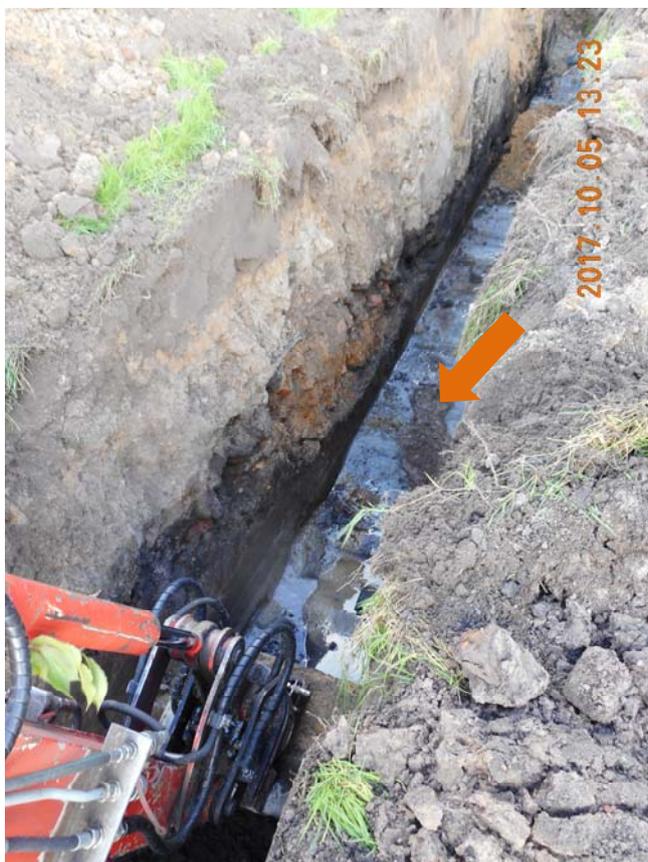
Bild 25. Detailaufnahme Schurf SCH 8, Blick von Südwesten; Grabenbereich ca. 30 m hinter nordwestlichem Ende; Pflanzenreste in Schurfsohle = ehemaliger Teichboden
