# Ökologische Umgestaltung der Horne im Stadtgebiet Werne

Genehmigung nach § 68 WHG

Heft 3.1

Landschaftspflegerischer Begleitplan

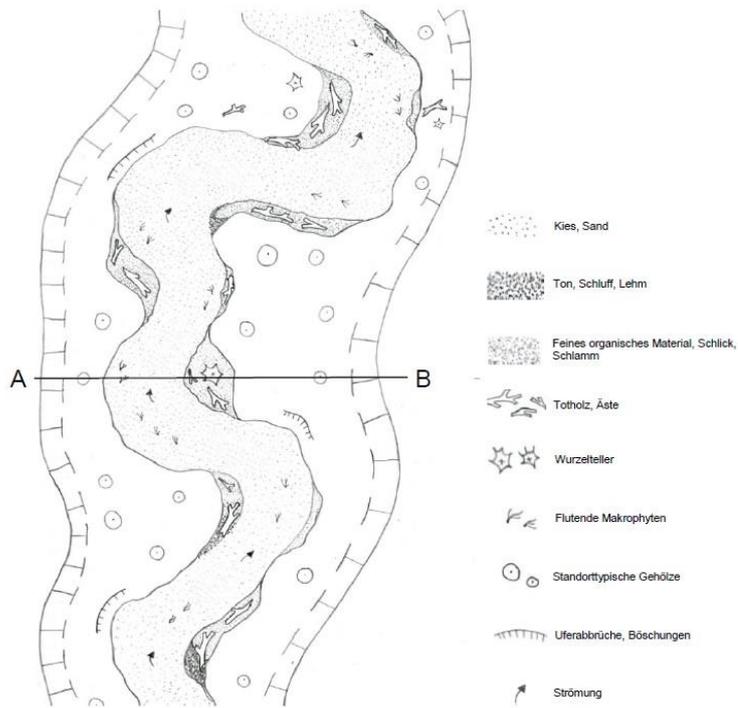
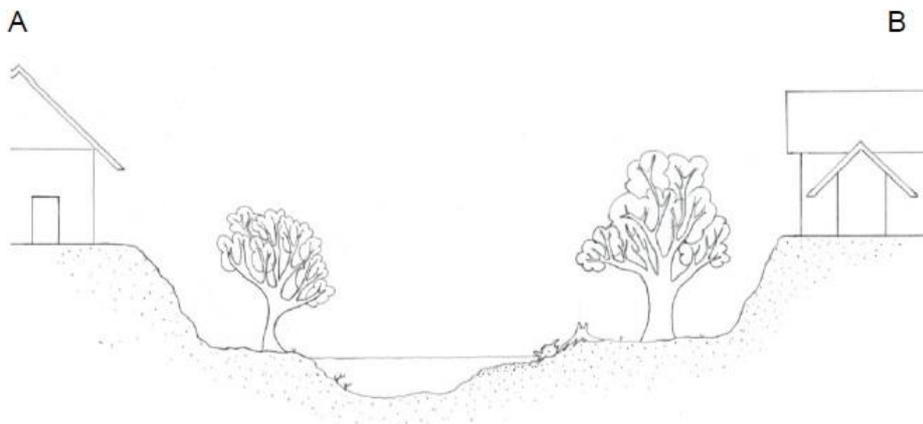
Abbildung 1: Skizzen (Aufsicht und Querprofil) der potenziellen Habitatausstattung im höchsten ökologischen Potenzial bei Tieflandbächen mit Bebauung und Hochwasserschutz – mit Vorland (Quelle: LANUV NRW 2012)

Die folgenden Abbildungen vermitteln einen Eindruck über die potenzielle Habitatausstattung im höchsten ökologischen Potenzial (HÖP).

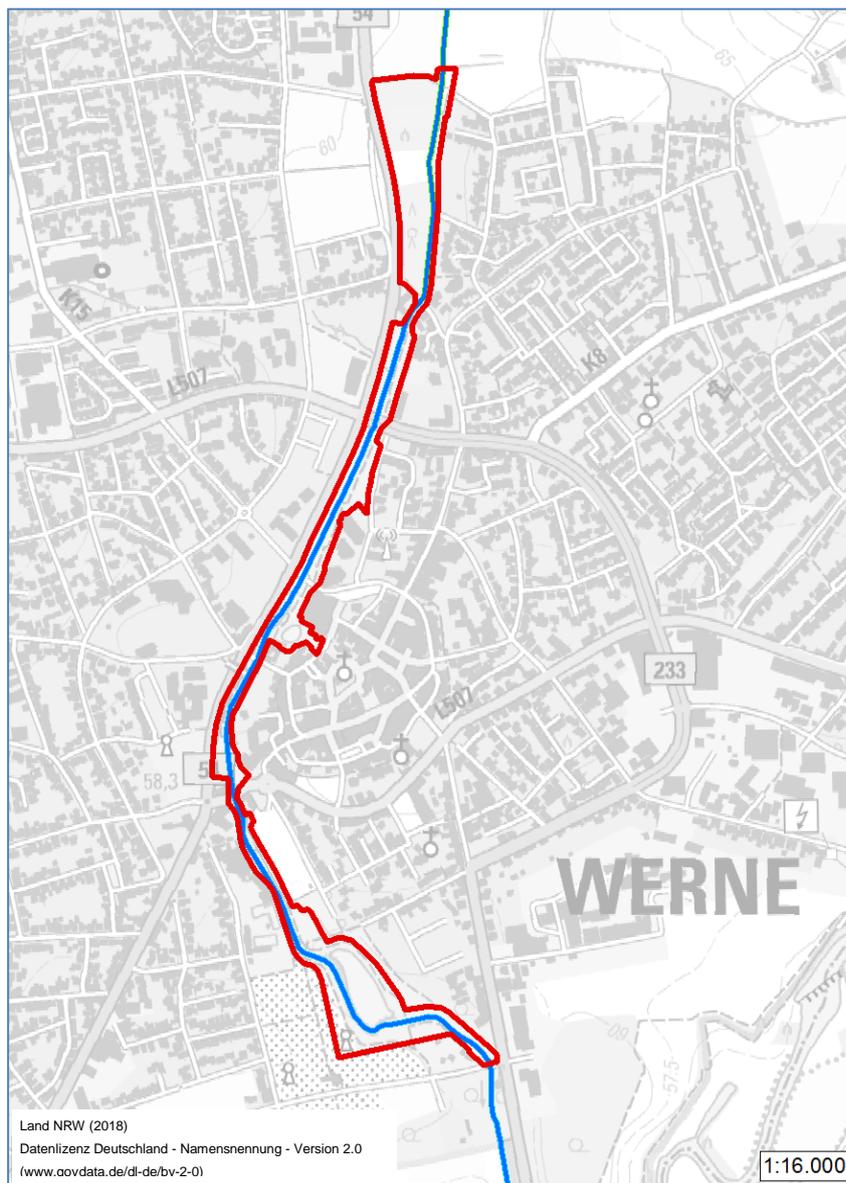
Abbildung 2: Lage und Abgrenzung des Untersuchungsgebietes

Das Untersuchungsgebiet hat eine Größe von 15,6 ha und umfasst die Horne im Stadtgebiet von Werne auf einem ca. 2,5 km langen Abschnitt zwischen Stat. km 3+400 und 0+850 sowie angrenzende Flächen zu beiden Seiten des Gewässers in variierender Breite.

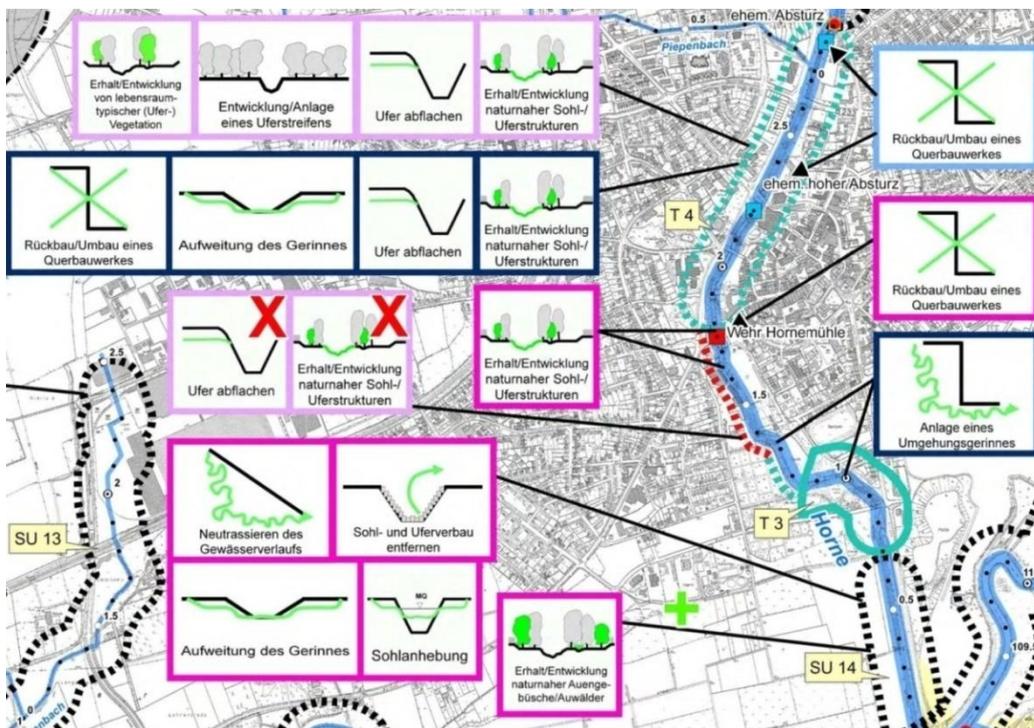
Abbildung 3: Auszug aus dem Umsetzungsfahrplan, oben: nördlicher Teil, unten: südlicher Teil (BEZIRKSREGIERUNG ARNSBERG 2012)

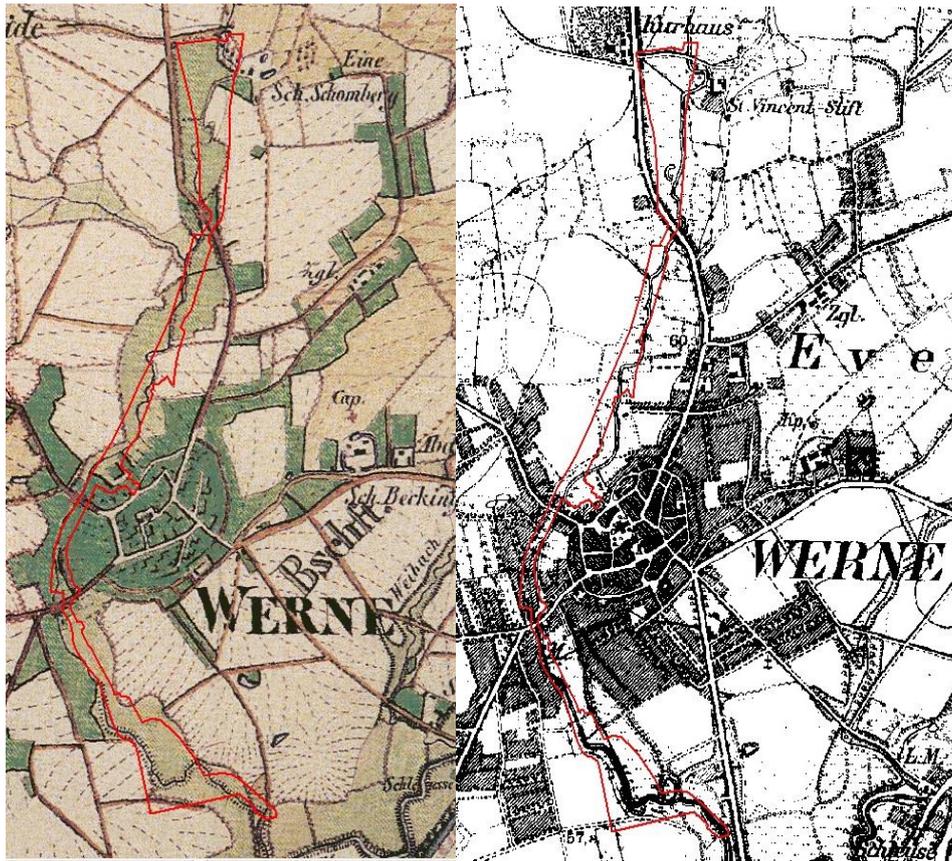
Abbildung 4: Preußische Uraufnahme (1939) und Preußische Neuaufnahme (1891-1912), rot umrandet: Untersuchungsgebiet des LBP (© Geobasis NRW 2017)

Zur Zeit der Preußischen Uraufnahme (1839) unterschied sich der Verlauf der Horne bei Werne stark von dem heutigen Ausbauzustand (s. Abbildung 4).

Bis zum Zeitpunkt der Preußischen Neuaufnahme wurde der Gewässerlauf der Horne nur wenig verändert. Laufverkürzungen wurden v.a. im nördlichen Bereich des Untersuchungsgebietes vorgenommen. Im südlichen Bereich wurden außerdem Gräften errichtet. Die Mündung des Piepenbachs ist auf beiden Karten bereits verzeichnet. Die Lage hat sich bis heute nur geringfügig geändert. Die Auen waren weiterhin hauptsächlich durch Grünland geprägt. Die Siedlungsflächen wurden in der Zwischenzeit ausgedehnt und reichten nun zum Teil bis an das Gewässer.

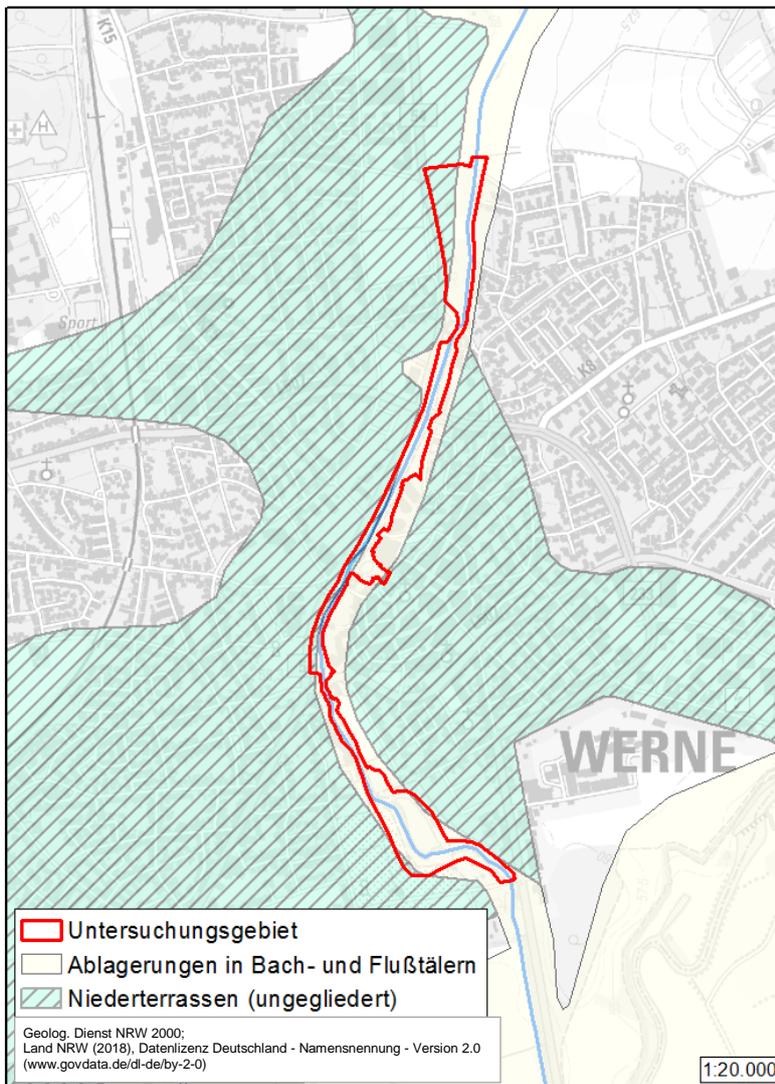
Abbildung 5: Ausschnitt aus der digitalen Geologischen Karte NRW 1:100.000 (Quelle: GEOLOGISCHER DIENST NRW 2000)

Als Ausgangssubstrat für die Bodenbildung sind entsprechend den landschaftlichen Gegebenheiten fast ausschließlich **Ablagerungen in Bach- und Flusstälern** zu nennen. Sie setzen sich im Wesentlichen aus tonigen und sandigen Schluffen sowie schluffigen und kiesigen Sanden zusammen. Untergeordnet bestehen sie aus sandigen Kiesen, aus Steinen, örtlich auch aus Torf. Westlich und größtenteils auch östlich grenzen ungegliederte Niederterrassen (aus schluffigen Sanden und sandigen Kiesen) an (s. Abbildung 5). Das Untersuchungsgebiet ist durch allgemein flache Oberflächenformen gekennzeichnet, welche auf fluviatile Formungsprozesse zurückzuführen sind. Nach Angaben der Deutschen Grundkarte im Maßstab 1:5.000 (DGK 5) liegen die Geländehöhen etwa zwischen 55 und 59,5 m NN.

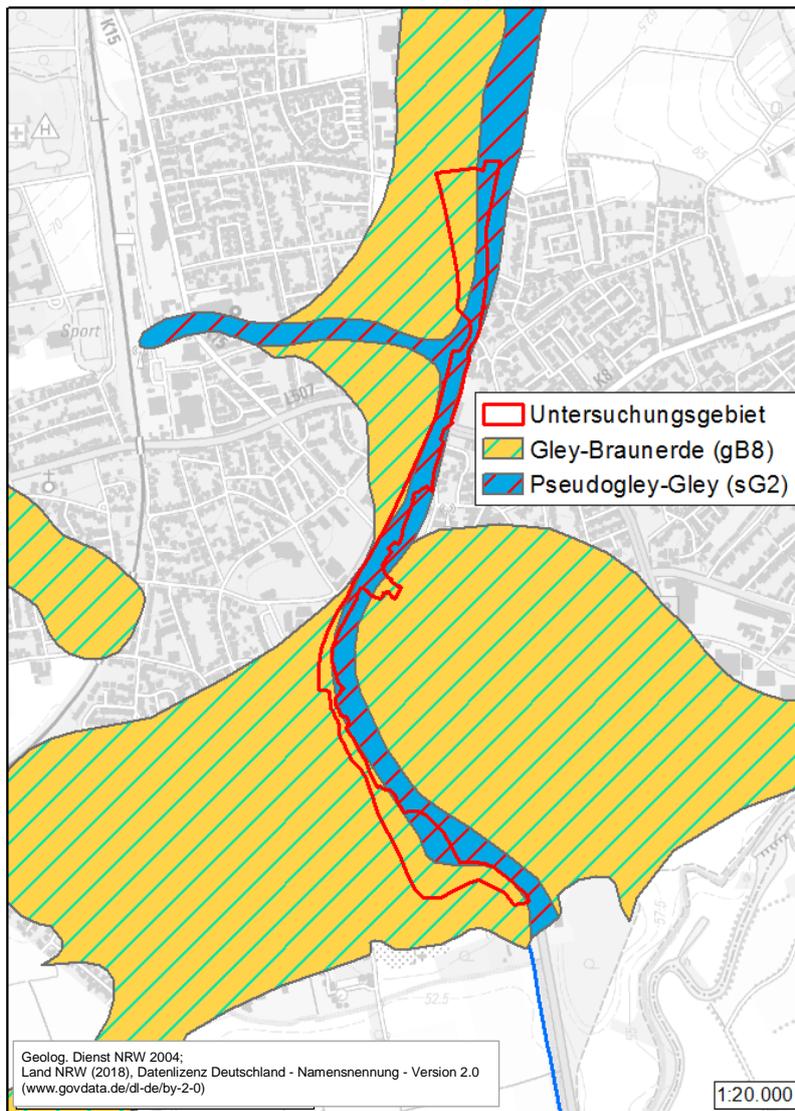
Abbildung 6: Bodentypen des Untersuchungsgebietes - Ausschnitt aus der digitalen Bodenkarte NRW 1:50.000 (BK 50) (Quelle: Geologischer Dienst NRW 2004)

Gemäß der digitalen Bodenkarte 1:50.000 von NRW (BK 50) wird das Untersuchungsgebiet hinsichtlich seiner edaphischen Verhältnisse von folgenden Bodentypen geprägt (s. Abbildung 6):

- **Pseudogley-Gley** - sG2
- **Gley-Braunerde** – gB8

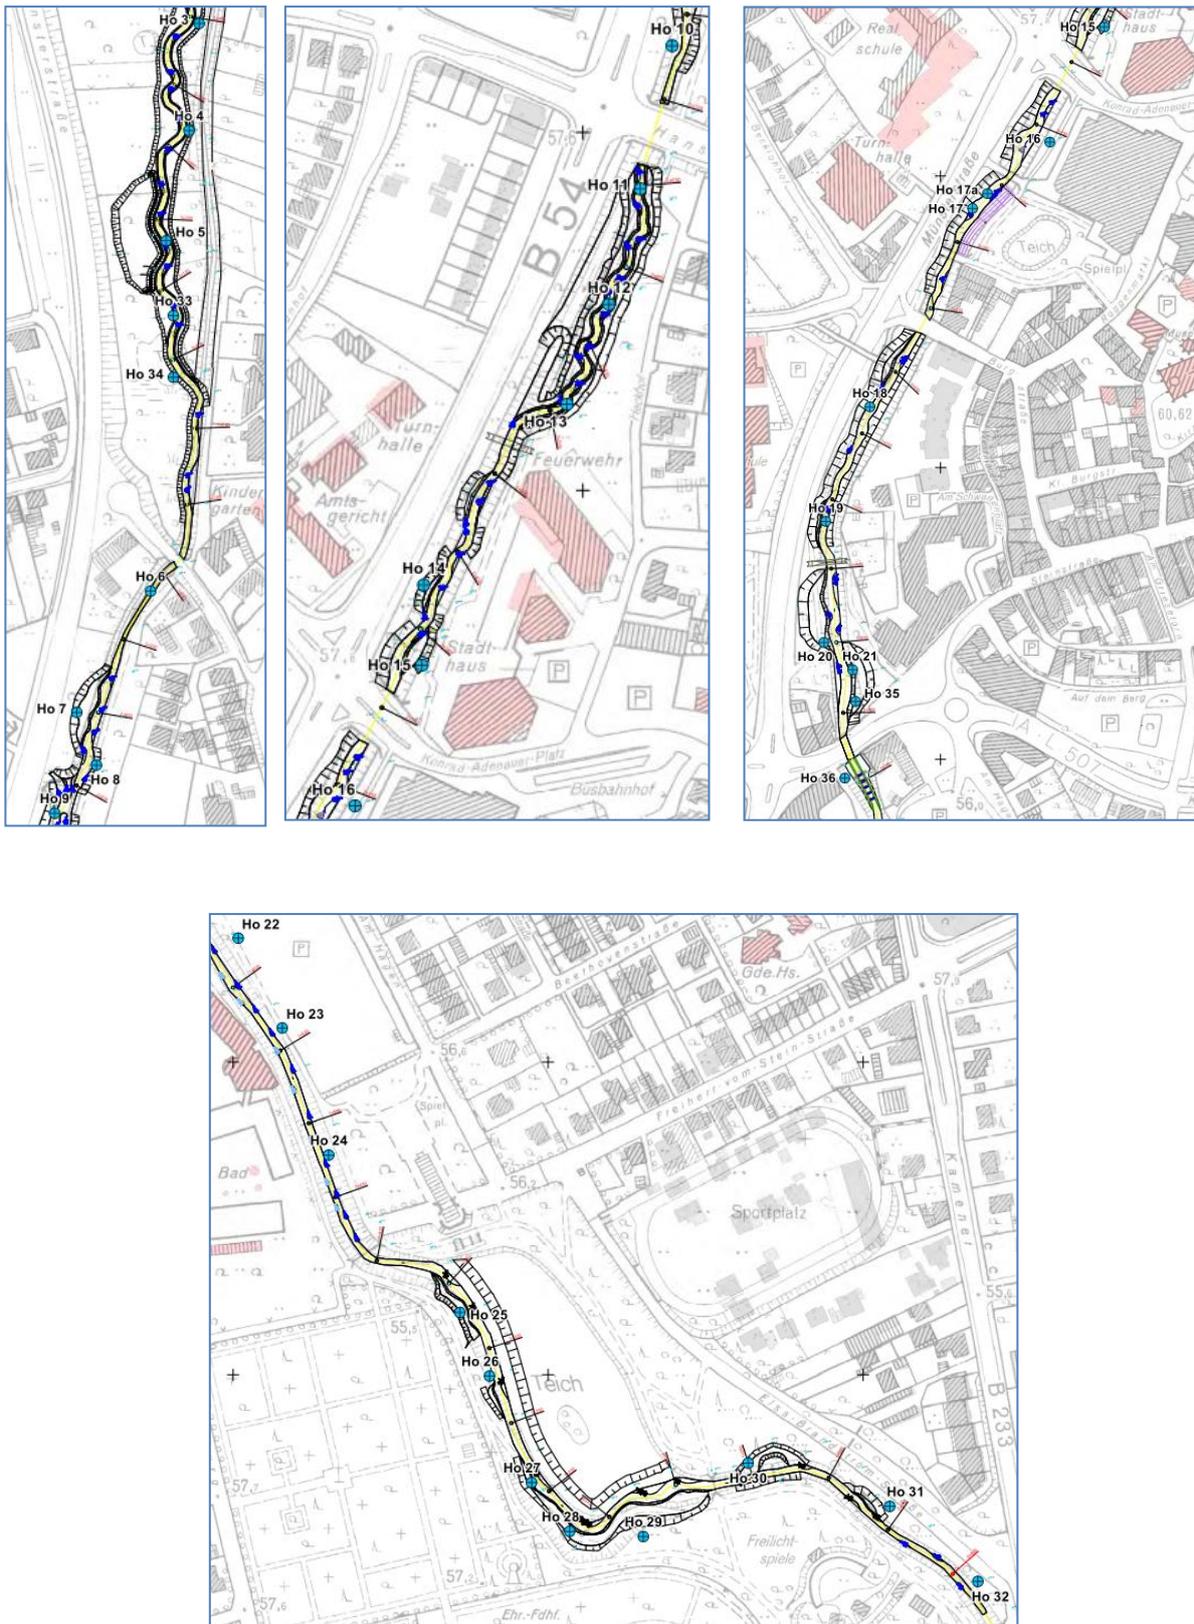
Abbildung 7: Lage der Probestellen für die Bodenuntersuchungen (aus Bodengutachten, Heft 4)

Im Rahmen einer im Mai und Juni 2018 durchgeführten Bodenuntersuchung wurden an 39 Probestellen Rammkernsondierungen bis zu einer Endteufe von 3,0 m, teilweise von 6,0 m, durchgeführt. Die Lage der Probestellen sind in Abbildung 7 dargestellt, die Profile können im Bodengutachten (Heft 4) eingesehen werden. Sie befinden sich entlang der Horne im Bereich des geplanten Verlaufes. Auffällig sind die größtenteils festgestellten Aufschüttungen, die 30 Bodenprofile aufweisen. Dabei handelt es sich hauptsächlich um Oberboden (mit einer Mächtigkeit von 0,20 bis 1,10 m) mit feinsandigen Komponenten aber vielfach auch um Bauschutt, Aschereste sowie vereinzelt Schlacken und Bergematerial. Letztere haben vermutlich ihren Ursprung in der nahegelegenen, ehemaligen Kohleförderung. Darunter schließen sich die Ablagerungen der Horne an, die in einer ausgeprägten Sand-Schluff-Wechselagerung auftreten. Diese Ablagerungen setzen sich aus unterschiedlichen fein- und mittelsandigen sowie schluffigen Anteilen mit stellenweise organischen Einschlüssen (Holz) zusammen (s. Bodengutachten, Heft 4). Darüber hinaus wurden die Bodenproben chemisch untersucht und LAGA-Belastungsklassen zugeordnet (nach LAGA 2004) (s. Tabelle 3).

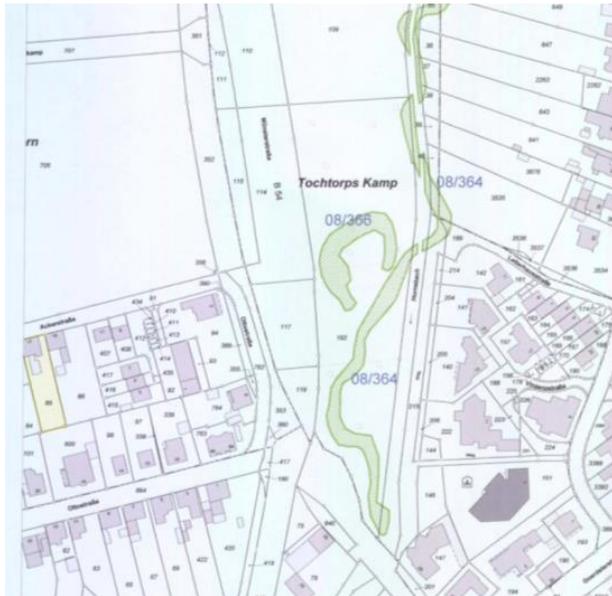
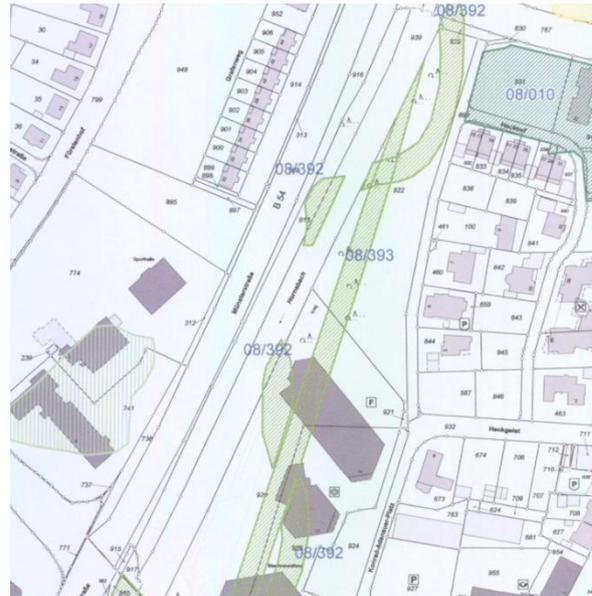
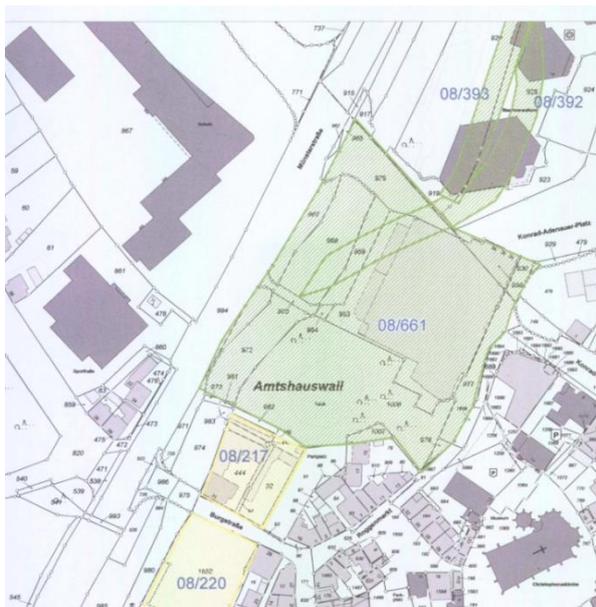
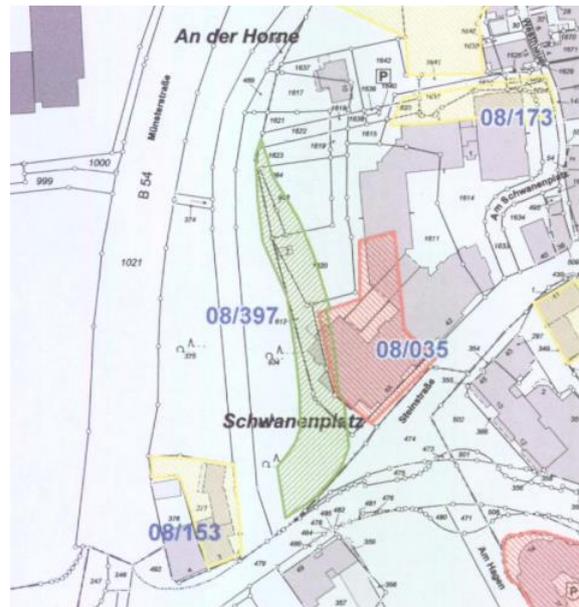
08/364, 08/366: Bereich nördlich der Goerdeler Straße

08/392, 08/393: Bereich der Feuerwehriese bis Konrad-Adenauer-Platz

08/661: Ehemaliges Kaufhaus und Moormanntei

08/397: Nördlich der Kurt-Schumacher-Straße

Abbildung 8: Altlastenflächen an der Horne (aus: Altlastenkataster des KREISES UNNA, Stand 2015)

08/397	Es handelt sich um eine Altablagerung. Es besteht ein Altlastenverdacht für die Fläche. Die Fläche wurde in einer historischen Karte aus dem Jahr 1893 ermittelt. Seit 1939 ist die Fläche verfüllt. Es liegen keine weiteren Angaben zu Art und Qualität der Verfüllung vor.

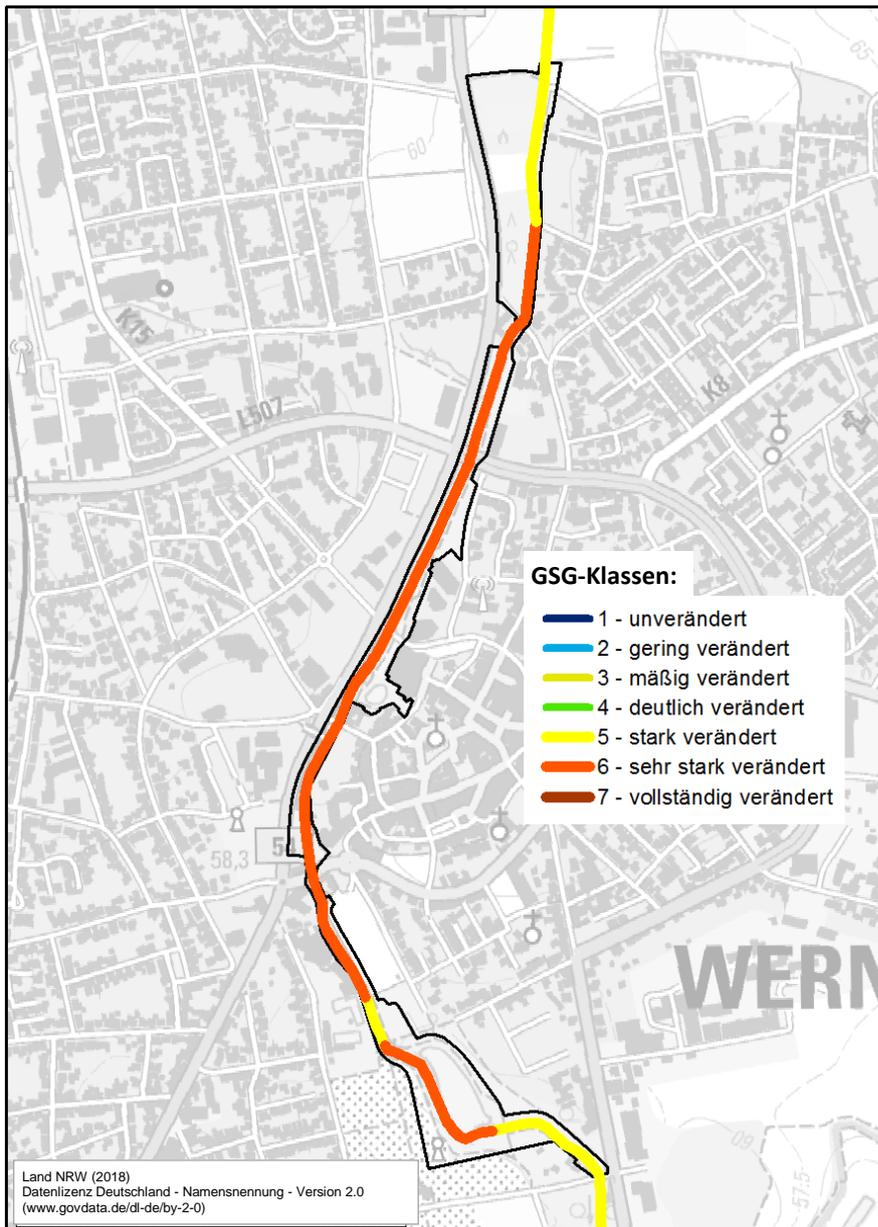
Abbildung 9: Gewässerstruktur an der Horne (Gesamtbewertung, Aufnahme von 2011 – 2013, ELWAS-WEB 2017)

Aufgrund der Lage der Horne im Innenstadtbereich von Werne stellt sich das Umfeld mit einer starken Überprägung durch städtische Bebauung dar. Die Bewertungen liegen deshalb hier zwischen Klasse 6 (sehr stark verändert) und 7 (vollständig verändert). Lediglich im Norden des Untersuchungsgebietes bis Stat. km 3+000 der Horne wurde das rechte Gewässerumfeld als mäßig verändert (Strukturgüteklasse 3) charakterisiert (ELWAS-WEB 2017).

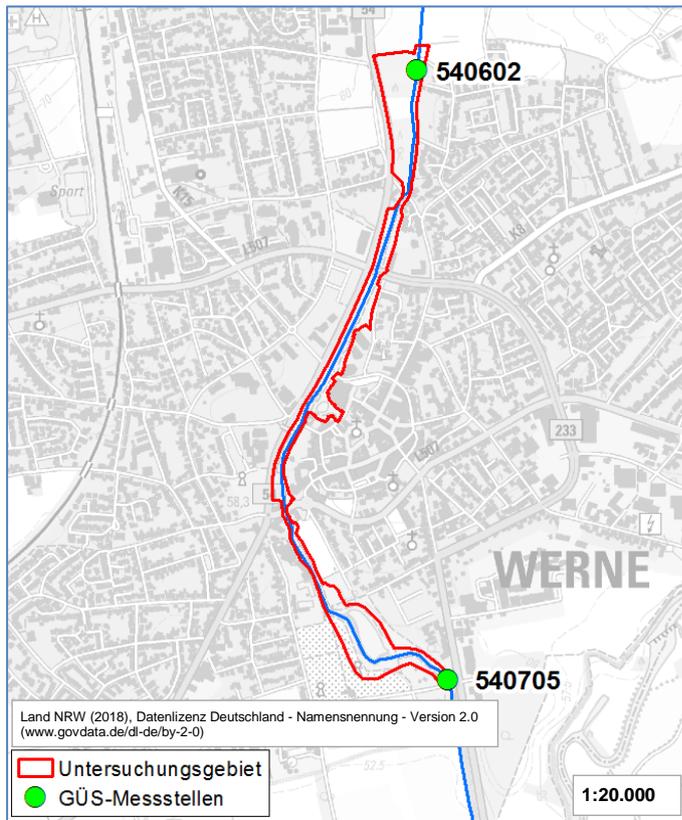
Abbildung 10: Lage der GÜS-Messstellen im Untersuchungsgebiet (Quelle GÜS-Messstellen ELWAS-WEB 2017)

Dargestellt werden im Folgenden die Ergebnisse der Makrozoobenthos-Untersuchungen, die im Rahmen des Monitorings nach EG-WRRL durchgeführt werden. Tabelle 10 gibt einen Überblick über die aktuelle Bewertung im Hinblick auf die Module „Saprobie“ und „Allgemeine Degradation“ sowie die Gesamtbewertung der „Ökologischen Zustandsklasse“. Im Untersuchungsgebiet wurde das Makrozoobenthos an der Messstelle 540602 („L95 oh Werne“) untersucht (s. Abbildung 10).

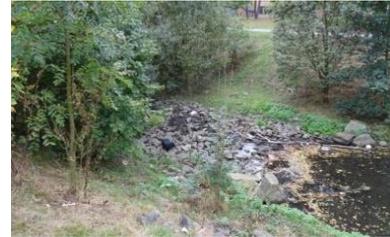
Sohlverbau bei Stat. km 2+200

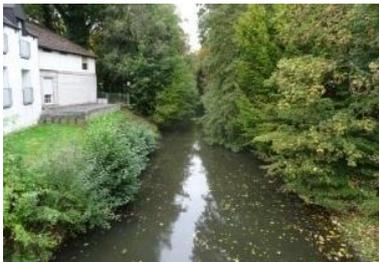
Staueffekte bei Stat. km 2+100

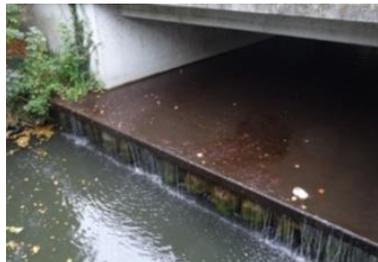
Sohlabsturz, Kurt-Schumacher-  
Straße

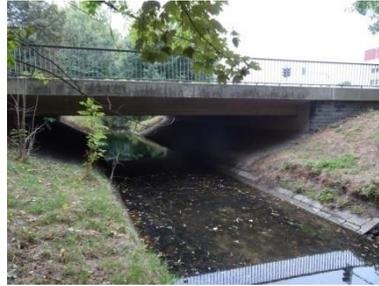
Massive Ufersicherung der Horne unter Brücke Hansaring mit anschließender grasgeprägter Profilböschung

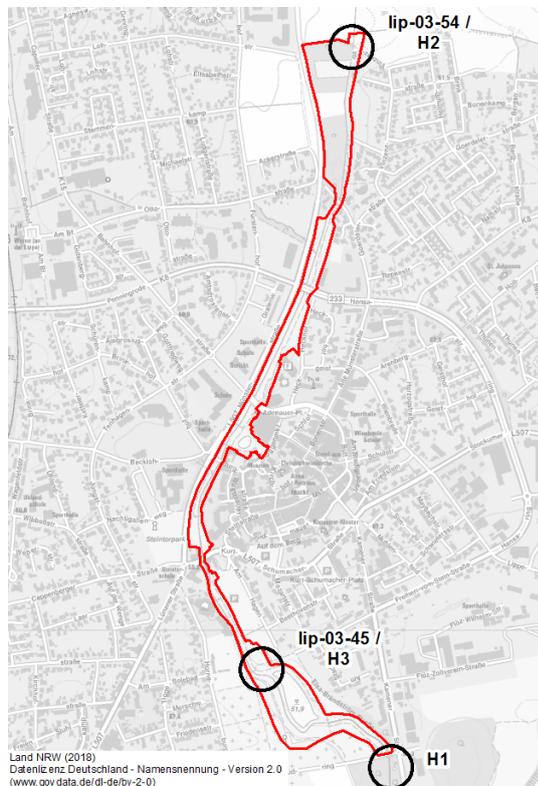
Abbildung 12: Lage der Probestellen aus FischInfo NRW (LANUV NRW, abgerufen am 18.12.2017) und des Kreisfischereiberaters (H1-H3)

Darüber hinaus werden die Ergebnisse der Befischungen des Kreisfischereiberaters dargestellt, die an drei, in Abbildung 12 verzeichneten, Probestellen durchgeführt wurden. Zwei der Probestellen entsprechen den genannten GÜS-Messstellen. Die Befischungen wurden zuletzt im September 2016 vorgenommen. In Tabelle 9 werden alle Ergebnisse zusammengefasst aufgelistet.

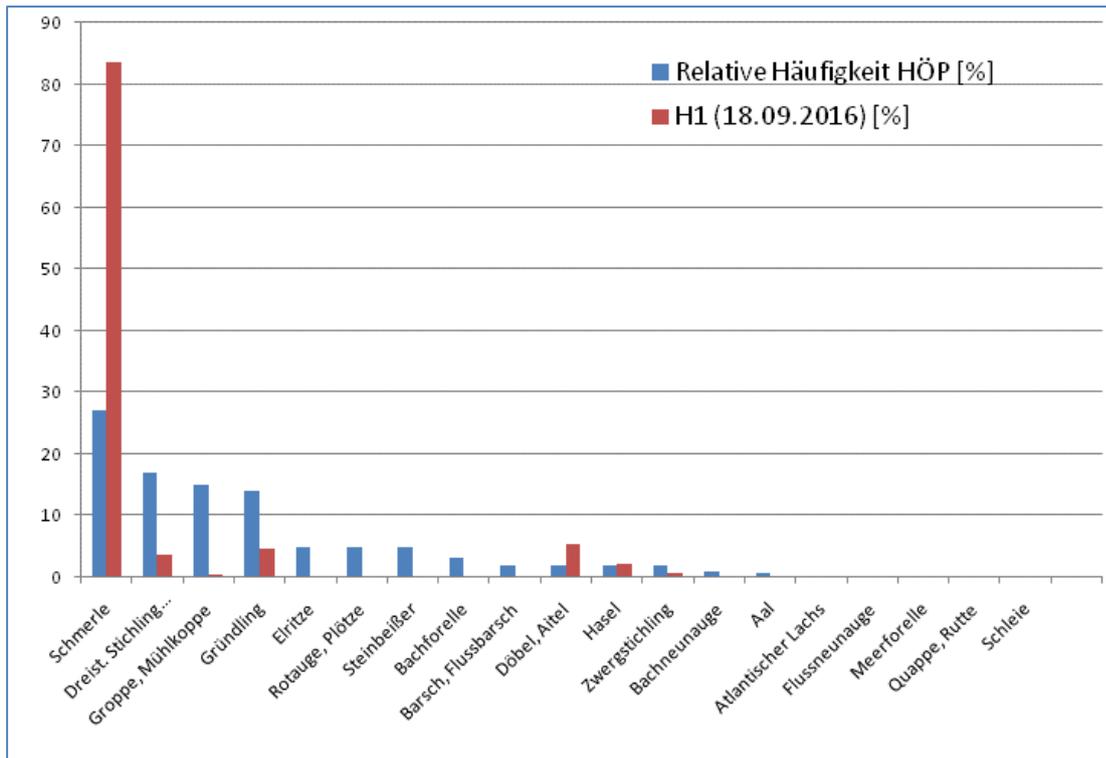
Abbildung 13: Relative Häufigkeit der an der Probestelle H1 am 19.09.2016 erfassten Fischarten im Vergleich zu den Dominanzverhältnissen im Leitbildzustand

Die Probestelle H1 erreicht nach den Befischungsergebnissen 2016 nach FiBS einen guten bis mäßigen ökologischen Zustand. Die Probestelle H3 erhält nach FiBS eine mäßige Bewertung. Typspezifische Arten sind an beiden Probestellen zumeist vorhanden, lediglich die Abundanzverteilung weicht vom Referenzzustand deutlich ab. 2013 und 2014 fand ein Besatz von Quappenlarven statt. Aus diesem Grund wurden die gefundenen Quappen in FiBS als „dummy“ bewertet (VDF 2009). Die Probestelle H3 bzw. „lip-03-45“ zeigt innerhalb von zwei Jahren (2014 und 2016) deutliche Abweichungen. Während 2014 die Hasel die dominierende Art war, ist 2016 der Dreistachlige Stichling die dominierende Art. Die in 2016 nachgewiesenen Schmerlen an der unteren Probestelle H1 finden sich an der ca. 600 m weiter oberhalb gelegenen Probestelle H3 nicht wieder. Grund dafür könnten die vorhandenen Wanderhindernisse (siehe Kapitel 2.6.5) zwischen den Probestellen sein, die eine Durchwanderbarkeit für kleinere Fischarten stark einschränkt. Die unteren Probestellen (H3 und H1) profitieren aufgrund der geringen Entfernung vermutlich regelmäßig von der vorhandenen Fischzönose der Lippe, aus der Fische hochwandern können. In den Jahren 2013 und 2014 fand ein Besatz von Quappenlarven statt, die sich 2014 und 2016 nur noch in sehr geringen Anteilen wiederfinden.

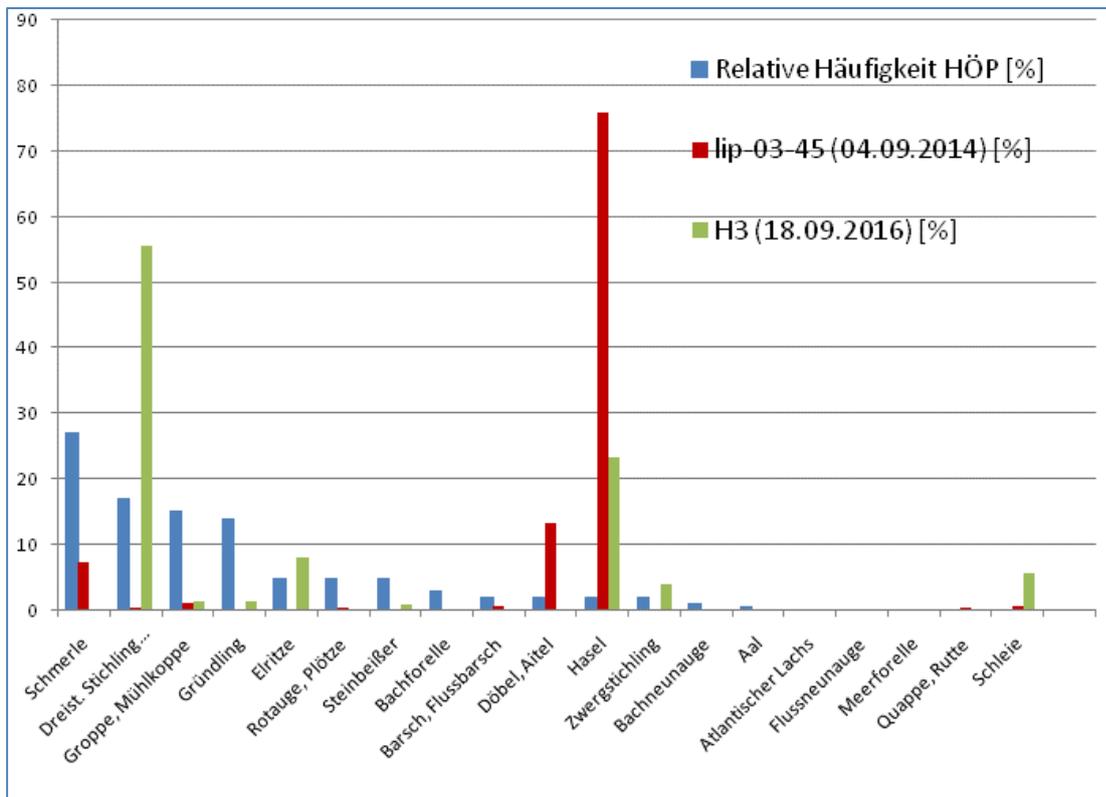
Abbildung 14: Relative Häufigkeit der an der Probestelle lip-03-45 (04.09.2014) und an der Probestelle H3 (18.09.2016) erfassten Fischarten im Vergleich zu den Dominanzverhältnissen im Höchsten Ökologischen Potenzial (HÖP)

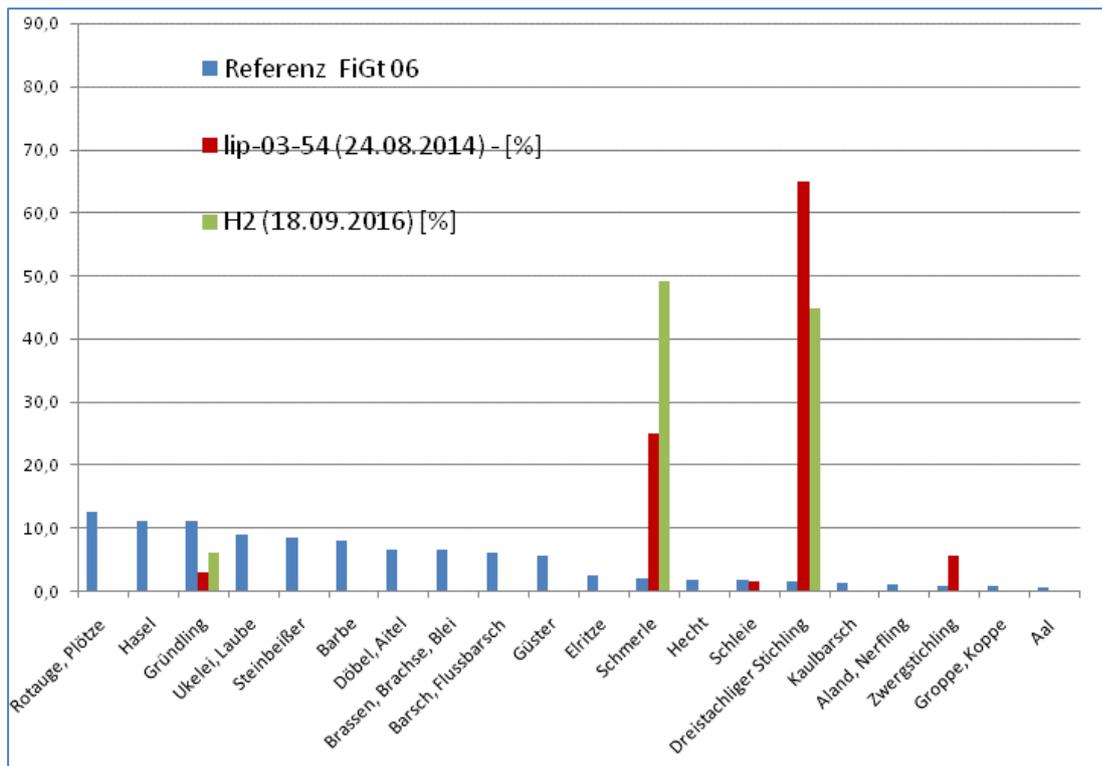
Abbildung 15: Relative Häufigkeit der an der Probestelle lip-03-54 (24.08.2014) und an der Probestelle H2 (18.09.2016) erfassten Fischarten im Vergleich zu den Dominanzverhältnissen im Leitbildzustand

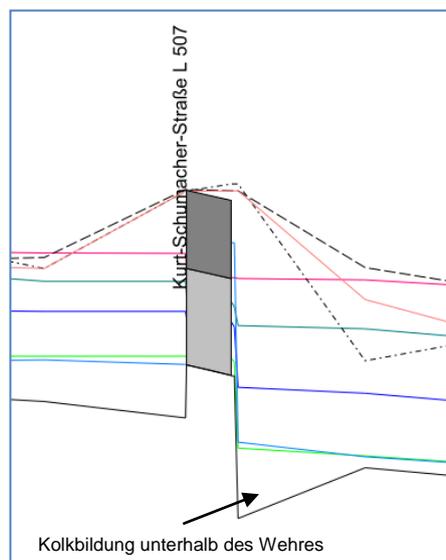
Abbildung 16: Längsschnitt am Wehr Hornemühle im Ist-Zustand (Ausschnitt aus Längsschnitt der Horne im Ist-Zustand, Technischer Bericht, Heft 1)

Vorgesehen ist ein Umbau der Wehranlage Hornemühle. Hierbei handelt es sich um ein festes Wehr unterhalb der Brücke der Kurt-Schumacher-Straße. Ein Eingriff in die seitlichen Widerlager und Stützen für das Brückenbauwerk sowie den linksseitig gelegenen Grunddurchlass wird nicht erfolgen. Spundwände und die darauf lagernde Betonplatte werden rückgebaut und durch ein Betongerinne ersetzt. Um die Durchgängigkeit der Sohle zu gestalten, wird über einer Steinmatratze als Sohlsicherung gewässertypisches Sohlsubstrat (Sand) in einer Mächtigkeit von mind. 10 cm auf den Betonkörper gebracht. Die Sohlbreite wird 4,50 m betragen (s. Technischer Bericht, Heft 1). Auch unterhalb des Wehres erfolgt die Auffüllung mit Sand, um den durch Auskolkung entstandenen Höhenunterschied auszugleichen (s. Abbildung 16).

Anschließend ist auf einer Länge von 36 m die Anlage eines Raugerinnes mit Riegelstruktur vorgesehen, um das Sohlgefälle anzugleichen.

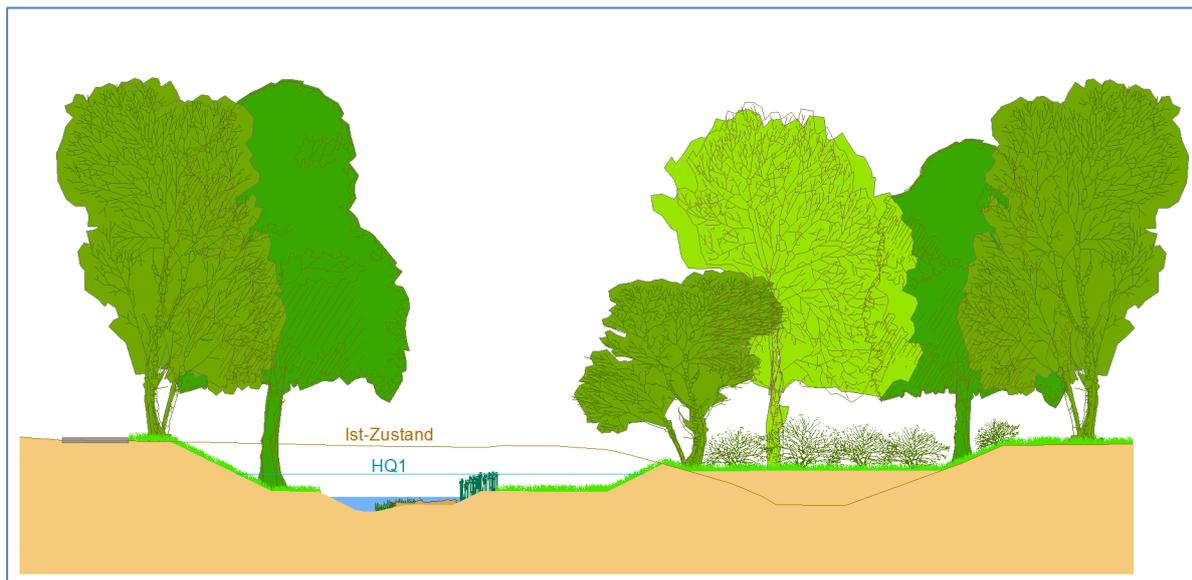
Abbildung 17: Querprofil des Planungs-Zustands bei Plan-Stationierung 2+600 (Blick in Fließrichtung)

Das Talbodenhöheniveau der Sekundäraue entspricht der Wasserspiegellage eines  $Q_{330}$ , d.h. statistisch gesehen wird die Sekundäraue jährlich für ca. 30 Tage überschwemmt. Von einer höheren Überschwemmungsdauer wird abgesehen, weil dies nur mit der Gestaltung eines flacheren Profils erreicht werden könnte, was nicht dem Gewässertyp entspräche. Zusätzlich werden in die größeren Sekundärauen Mulden profiliert, die längerfristig feucht bleiben. Durch die damit naturnäheren Überflutungsverhältnisse werden sich in der Sekundäraue atypische Verhältnisse einstellen, die die Ausbildung vielfältiger Gewässer- und Auenhabitats ermöglichen.
