# Gutachten

## zur Bauschadstofferhebung

hier: Geb. 24, 24a, 18b, 23, 9, 25,25a

**Projekt:** Zum Freuser Feld 1  
50124 Bergheim

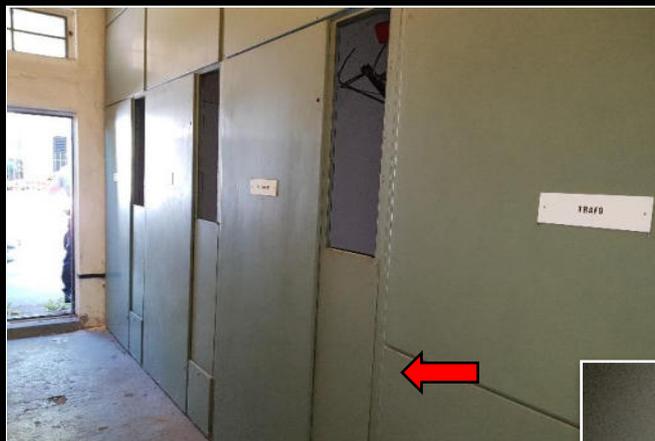
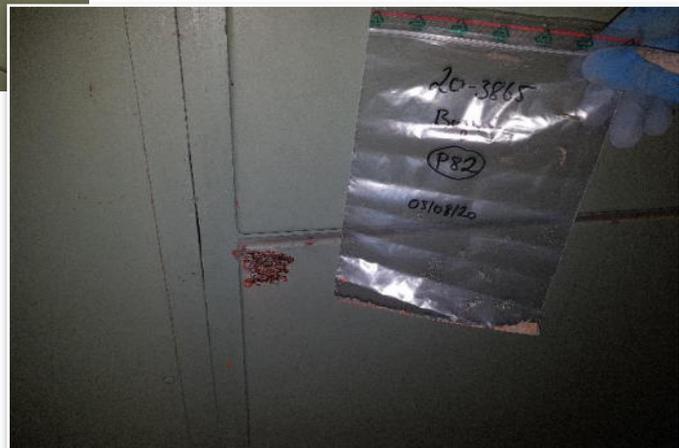
| Probenahmedaten | |
|---|--|
| <b>Farbe:</b> | grün / rot |
| <b>Schadstoff, vermutet:</b> | PCB, SM |

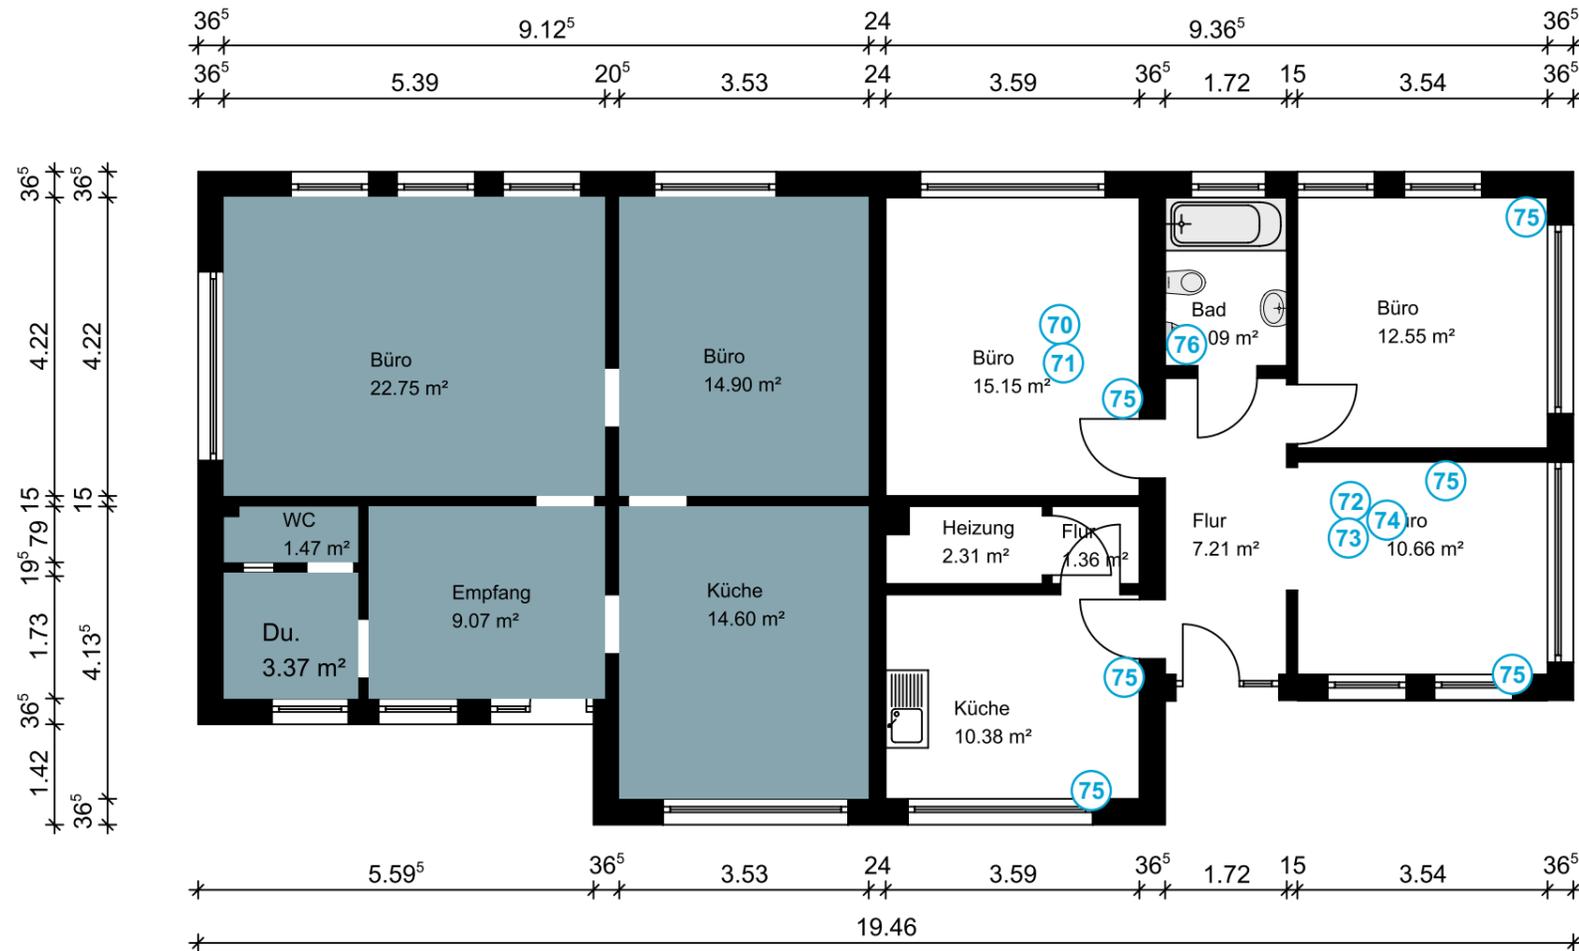
| Inhalt | Lageplan zur Bauschadstoffherhebung<br>- Grundrisse Halle 23 - | | |

lokal:  
KMF-haltige Stopfmassen  
Rohrleitungen, KMF-Dämmung

lokal:  
Rippenheizkörper, asbesthaltig

Wände:  
teerstämmige Feuchtigkeissperren

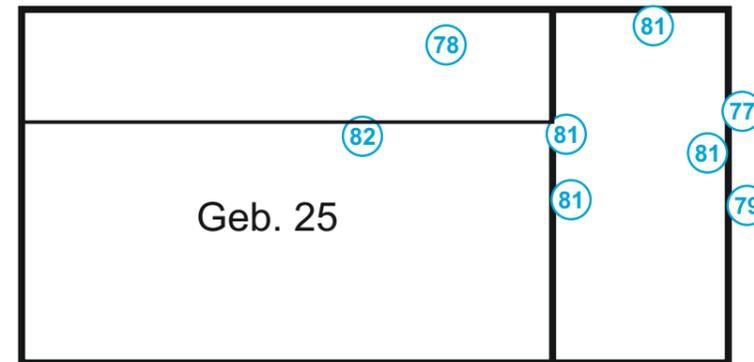
Gebäude 25, Metallbauteile:  
Farbanstrich, PCB-/ SM-haltig

Dach:  
Dachabdichtung/ Kleber, asbestfrei, bituminös  
auf  
Holzlattung

Metallfentser:  
Fensterkitt, asbesthaltig

lokal:  
KMF-haltige Stopfmassen
