## **VORBEMERKUNG / FRAGESTELLUNG:**

## Zu beurteilende Rot - Eiche - Nr. 4 (Quercus rubra)

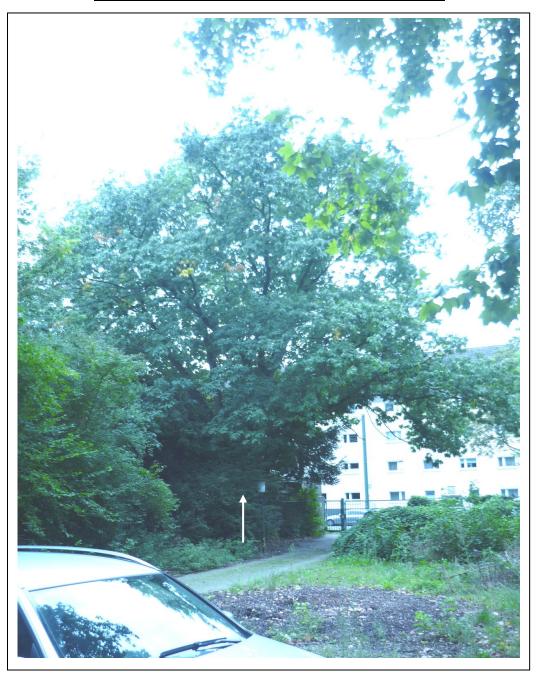
Etwa 70 Jahre alte Rot - Eiche mit guter bis befriedigender Vitalität (Vitalitätsstufe 0 (Explorationsphase - 1 (Degenerationsphase) = ohne bzw. ohne nennenswerte Defizite) einem Stammumfang von 317 cm, einem Kronendurchmesser von etwa 20 m und einer Höhe von ca. 22 m. Das natürliche Höchstalter dieser Baumart und an diesem Standort beträgt im Übrigen etwa 200 Jahre.

Lediglich **relativ** stabile zweistämmige \***Druckzwieselsituation** im mehrstämmigen Stammkopfbereich, ansonsten jedoch ohne Auffälligkeiten.

**Totholzanteile bis Grobaststärke** (über 5 bis 10 cm  $\emptyset$ ) nebst **Bruchschaden** in leicht einseitig ausladender Krone.

Die Eiche wurzelt in teilversiegelter Vegetationsfläche in einem Abstand von ca. 0,5 m zur Zufahrt und etwa 14,0 m zur Grundstücksgrenze. Die Beurteilung der Standsicherheit ist durch bloße Inaugenscheinnahme zwar nur bedingt möglich, andererseits waren zumindest keine Schadmerkmale ersichtlich, welche auf diesbezügliche, insbesondere **unmittelbare** Gefährdungen hingewiesen hätten. Indizien hierfür wären z. B. gewesen: Wesentliche Vitalitätsdefizite, schadspezifischer parasitärer Pilzbefall (Vorhandensein entsprechender Fruchtkörper oder deren Überreste), unvermittelt entstandene Anhebungen im Bereich des Wurzelballens oder Risse im Boden (nicht zu verwechseln mit Trockenrissen; z. B. radial vom Stamm ausgehend) sowie **nicht** ausgeprägt dargestellte Wurzelanläufe.

Auf Grundlage vorgenannter Feststellungen lässt sich zunächst anführen, dass die imposante Rot - Eiche ungeachtet dargestellter Beeinträchtigungen, welche im Übrigen zumeist aus einem langjährigen Pflegerückstand resultieren, hinsichtlich ihrer Wohlfahrtswirkung und gestalterischen Funktionen fraglos als erhaltenswürdig zu beurteilen ist.

Allerdings wird es zur Wiederherstellung der Verkehrssicherheit erforderlich, die Totholzanteile ab Schwachaststärke (über 3 cm Ø) gem. Punkt 3.1. 5 der ZTV - Baumpflege sowie den Bruchschaden zu beseitigen bzw. zu behandeln. Gegebenenfalls ist zusätzlich der Einbau einer Kronensicherung mit 8 t Bruchlast gem. Punkt 3.2.4.1 des genannten Regelwerks vorzunehmen, um Bruchsicherheitsdefiziten im Bereich der unter Punkt 1.1.1 genannten Druckzwieselsituation entgegenzuwirken.

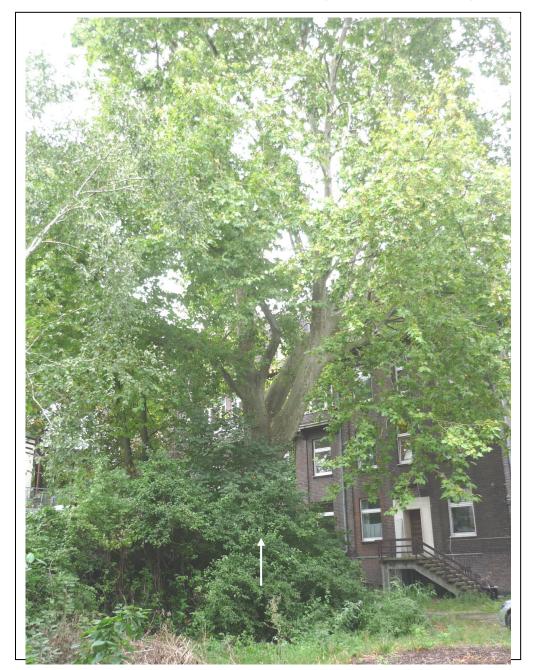
## Zu beurteilende Platane - Nr. 12 (Platanus x acerifolia)

Relativ geringe **Totholzanteile bis Grobaststärke**, allerdings bereichsweise inhomogenes Kronenbild durch Bruchschäden bzw. nach entsprechend Verlusten von Kronenteilen im Kronenkern infolge Sturmereignis. Überdies zeigen div. gebäudenahe Äste Kappstellen aus früheren Eingriffen.

Allerdings wird es erforderlich, die Verkehrssicherheit dieses mächtigen und unbedingt zu erhaltenden Exemplars über die Entnahme der Totholzanteile ab Schwachaststärke wiederherzustellen. Im Rahmen dieser Arbeiten sind zudem die Bruchschäden zu beseitigen bzw. die Bruchstellen nachzuschneiden. Überdies ist der Kronenbereich soweit möglich ausgleichend zu formieren und auf den Befall mit der Massaria - Krankheit zu überprüfen.

Abschließend bleibt zu empfehlen, die mit Natursteinen gepflasterten Wegeflächen innerhalb der Kronentraufe zu erhalten, um Wurzelschäden und -Verluste zu vermeiden, die bei einer Umgestaltung zwangsläufig verursacht würden, zumal diese Baumart i. d. R. sehr oberflächennah wurzelt.

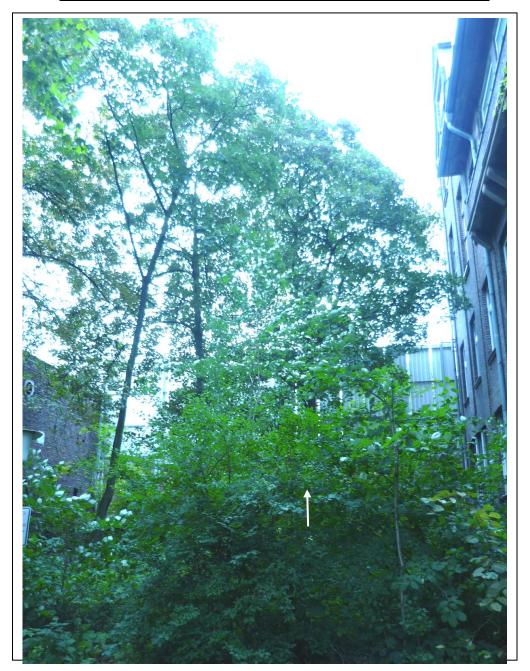
## Zu beurteilender Berg - Ahorn - Nr. 22 (Acer pseudoplatanus)

Etwa 40 Jahre alter Berg - Ahorn mit guter bis befriedigender Vitalität (Vitalitätsstufe 0 (Explorationsphase - 1 (Degenerationsphase) = ohne bzw. ohne nennenswerte Defizite) einem Stammumfang von 118 cm, einem Kronendurchmesser von etwa 11 m und einer Höhe von ca. 17 m. Das natürliche Höchstalter dieser Baumart und an diesem Standort beträgt im Übrigen etwa 400 Jahre.

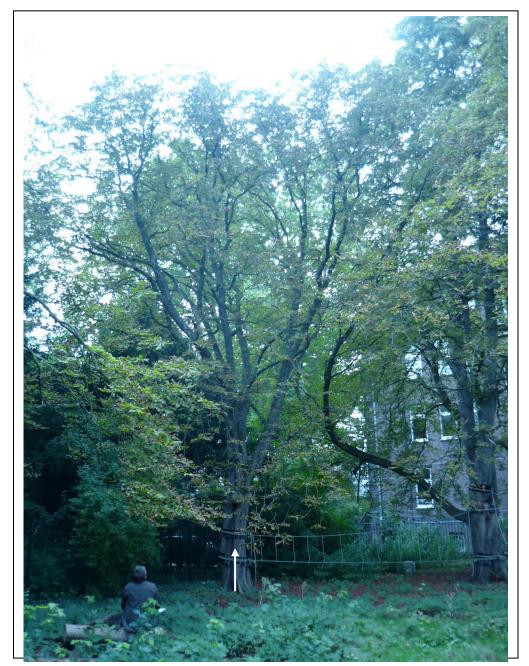
Etwa 100 Jahre alter Rosskastanie mit noch befriedigender Vitalität (Vitalitätsstufe 1 (Degenerationsphase) = mäßige bis stärkere Defizite) einem Stammumfang von 263 cm, einem Kronendurchmesser von etwa 13 m und einer Höhe von ca. 18 m. Das natürliche Höchstalter dieser Baumart und an diesem Standort beträgt im Übrigen etwa 300 Jahre.

Teilweise großflächige verwallte und teilverwallte Astungswunden, letztere teils mit flachen bzw. lokal begrenzten Fäuleschäden, jedoch statisch unauffällige Zwieselsituationen im dreistämmigen Stammkopfbereich (Mischformen aus Druck- und Zugzwiesel) sowie Einwallungen infolge arttypischen Drehwuchses, die sich jedoch recht ausgeprägt darstellen.

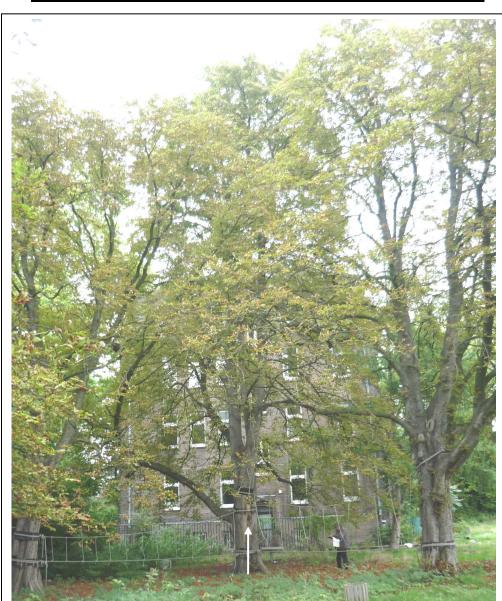
## Zu beurteilende Rosskastanie - Nr. 29 (Aesculus hippocastanum)

Neben verwallten und teilverwallten Astungswunden, alter großflächiger, offenbar jedoch nur flacher Fäuleschaden, welcher aus dem ehemaligen Bruchversagen eines Druckzwiesels resultiert sowie dreistämmiger Zwieselbereich im Stammkopf mit einer zusätzlichen instabilen Druckzwieselsituation. Überdies weist der untere Hauptstammbereich eine Höhlung mit unbekannter Ausdehnung auf, deren Zugang jedoch mittlerweile nahezu verwallt ist.

Bei der fraglichen Kastanie handelt es sich um einen interessanten Baum ohne Vitalitätsdefizite, der ungeachtet dargestellter Beeinträchtigungen als erhaltungswürdig zu beurteilen ist, zumal sich prognostizieren lässt, dass aus den alten Fäuleschäden im Hauptstamm keine Bruchsicherheitsdefizite resultieren.

Zur Wiederherstellung der Verkehrssicherheit wird es allerdings erforderlich, die Totholzanteile ab Schwachaststärke zu beseitigen und das potentiell bruchgefährdete Kronenteil über entsprechend kronengerechtes Einkürzen gem. Punkt 3.1.9.2 der ZTV - Baumpflege zu entlasten. Ferner sind drei Kronensicherungen mit 4 bzw. 8 t Bruchlast einzubauen.

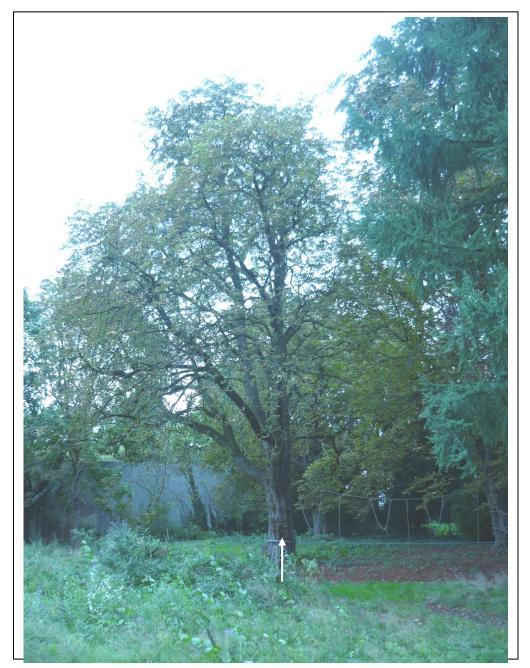
Etwa 100 Jahre alte Rosskastanie mit guter bis befriedigender Vitalität (Vitalitätsstufe 0 (Explorationsphase - 1 (Degenerationsphase) = ohne bzw. ohne nennenswerte Defizite) einem Stammumfang von 297 cm, einem Kronendurchmesser von etwa 17 m und einer Höhe von ca. 19 m. Das natürliche Höchstalter dieser Baumart und an diesem Standort beträgt im Übrigen etwa 300 Jahre.

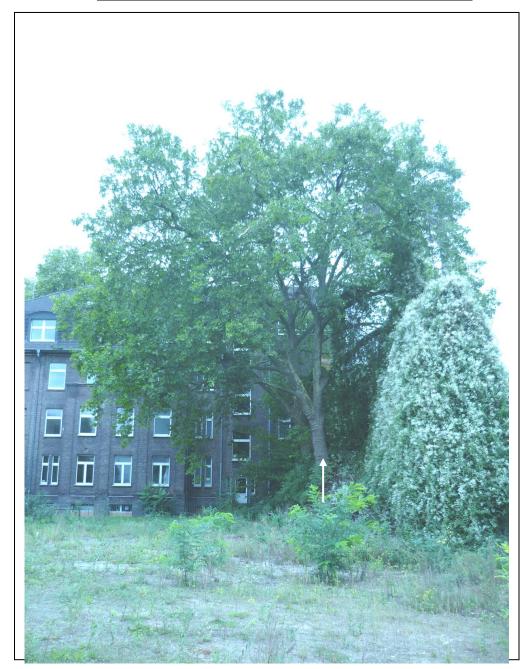
## Zu beurteilende Platane - Nr. 44 (Platanus x acerifolia)

Etwa 80 Jahre alte Platane mit guter bis befriedigender Vitalität (Vitalitätsstufe 0 (Explorationsphase) - 1 (Degenerationsphase) = ohne bzw. ohne nennenswerte Defizite) einem Stammumfang von 338 cm, einem Kronendurchmesser von etwa 22 m und einer Höhe von ca. 25 m. Das natürliche Höchstalter dieser Baumart und an diesem Standort beträgt im Übrigen etwa 400 Jahre.

Totholzanteile bis Grobaststärke, geringe Bruchschäden aus Sturmereignis, einzelne, teils jedoch sehr ausladende Kronenteile sowie baumfremder Bewuchs (Knöterich). Auch die einseitig ausladende Krone dieser Platane zeigt im Übrigen nur in Verbindung
