Bauvorhaben Niederkasseler Lohweg 20, Stadtbezirk 4, Düsseldorf-Lörick

Ersteinschätzung Baumbestand

Erläuterung mit Baumliste
Fotodokumentation der satzungsgeschützten Bäume
Lageplan, M 1:250

Bonn, den 11. Juli 2016

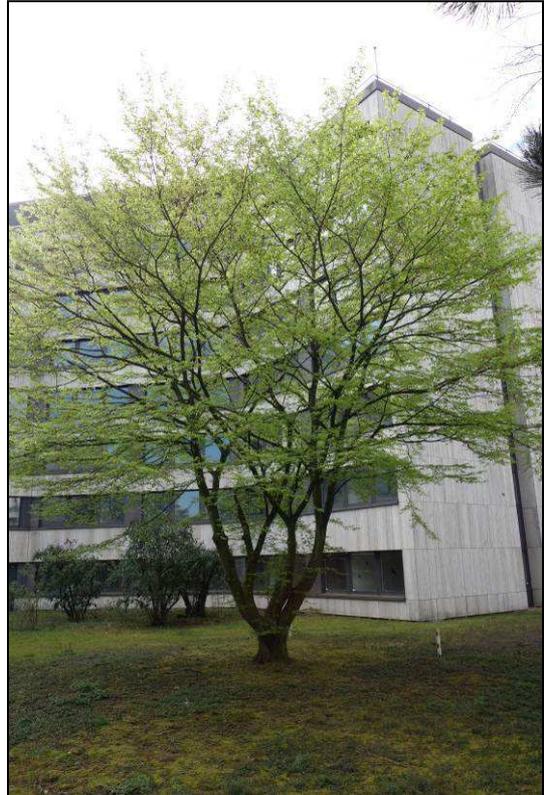
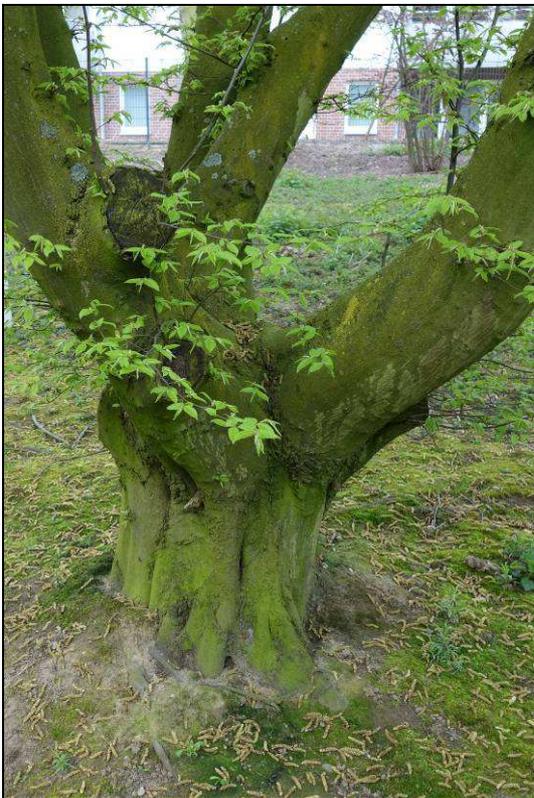
Abb. 20: Baum Nr. 10 Hainbuche

Mit Ausnahme der Kiefern weisen etliche Bäume Astabbrüche und abgedrehte Äste auf (vgl. Abb. 2). Deutlich sichtbare Schäden sind bei den Bäumen Nrn. 2, 10, 12, 13, 17, 18 und 19 zu erkennen. Vermutlich sind die Schäden Folgen des Sturmtiefs Ela vom Juni 2014.

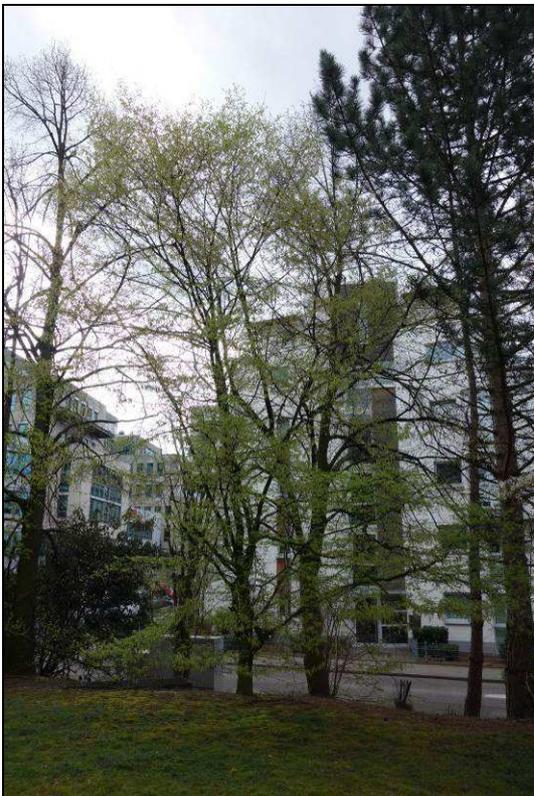
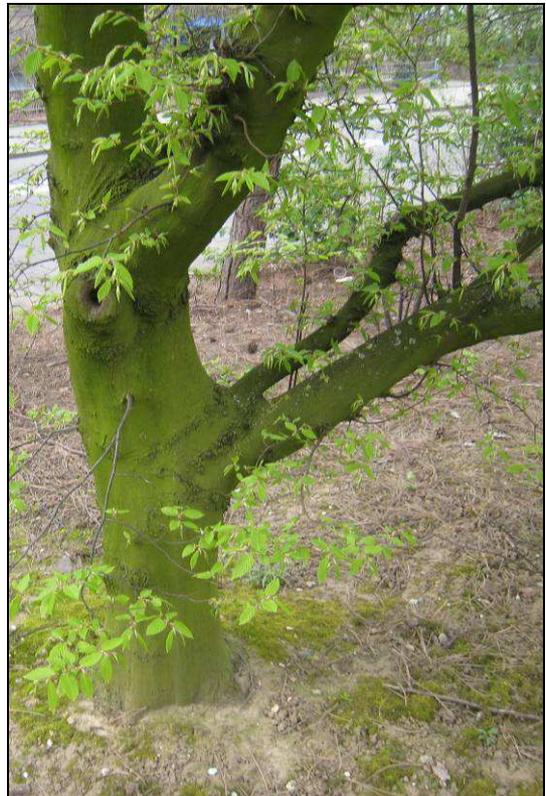
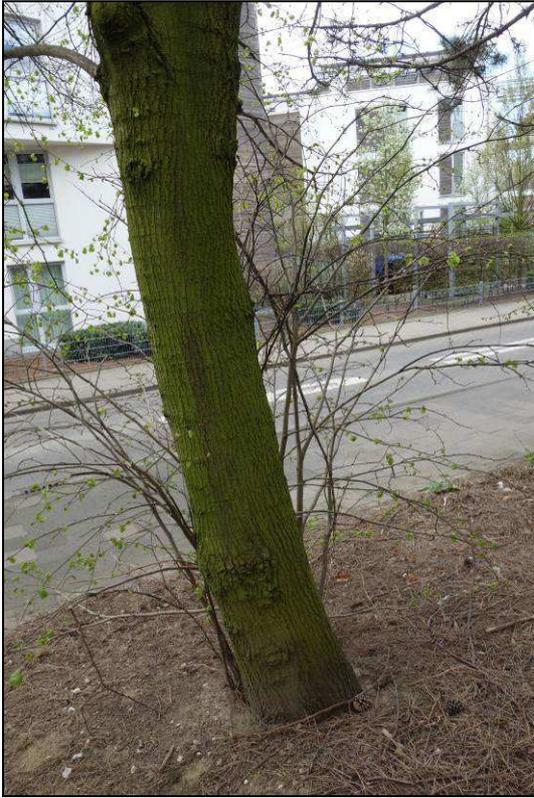
**Abb. 41: Bäume Nr. 21 und 22 Hainbuche
und Winter-Linde**

21	Hainbuche <i>Carpinus betulus</i>	1	0,9	8	6	Standort auf unterbauter Fläche
22	Winterlinde <i>Tilia cordata</i>	1	1,05	12	14	Standort auf unterbauter Fläche
23	Winterlinde <i>Tilia cordata</i>	2	1/1,63	15	14	Zwieselbildung in ca. 0,5 m Höhe, Standort in Böschung nah an Tiefgarage
