## **Hydraulischer Bereich 16 Stadtteil Rath/Derendorf**

### **Prüfgutachten zum**

### **Bericht über Nachuntersuchungen der Reducta GmbH (2018) und weitergehender Untersuchungen am CKW-Schaden auf dem**

### **Grundstück Am Gatherhof 41**

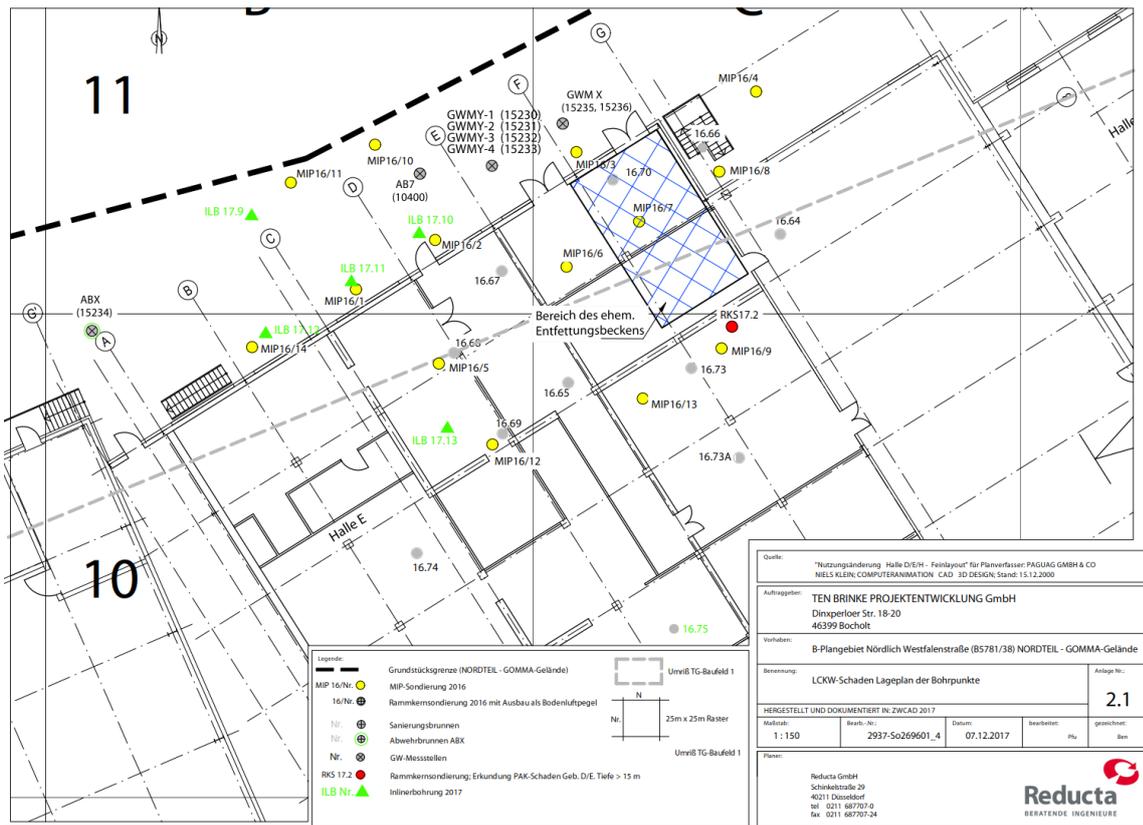
Abbildung 5-1: Lage relevanter Bohransatzpunkte (Quelle: /1/)

Aus Abbildung 5-1 ist die Lage der in 2016 /2/ und 2017 /1/ abgeteuften MIP-Sondierungen (MIP) und Inlinerbohrungen (ILB) zur Eingrenzung des auf dem Areal vorliegenden CKW-Schadens dargestellt.

Für die MIP-Sondierungen aus dem Jahr 2016 liegt keine Einmessung vor. Die Punkte wurden anhand der Lage in Relation zu den Gebäudeplänen in die Darstellungen übernommen.
