**Prüfgutachten / Defizitanalyse  
- Anonymisierte Fassung -**

**zum Bebauungsplan (B5781/38) „Nördlich Westfalenstraße“**

**in Düsseldorf**

**Umweltamt  
Landeshauptstadt Düsseldorf  
Brinckmannstraße 7  
40225 Düsseldorf**

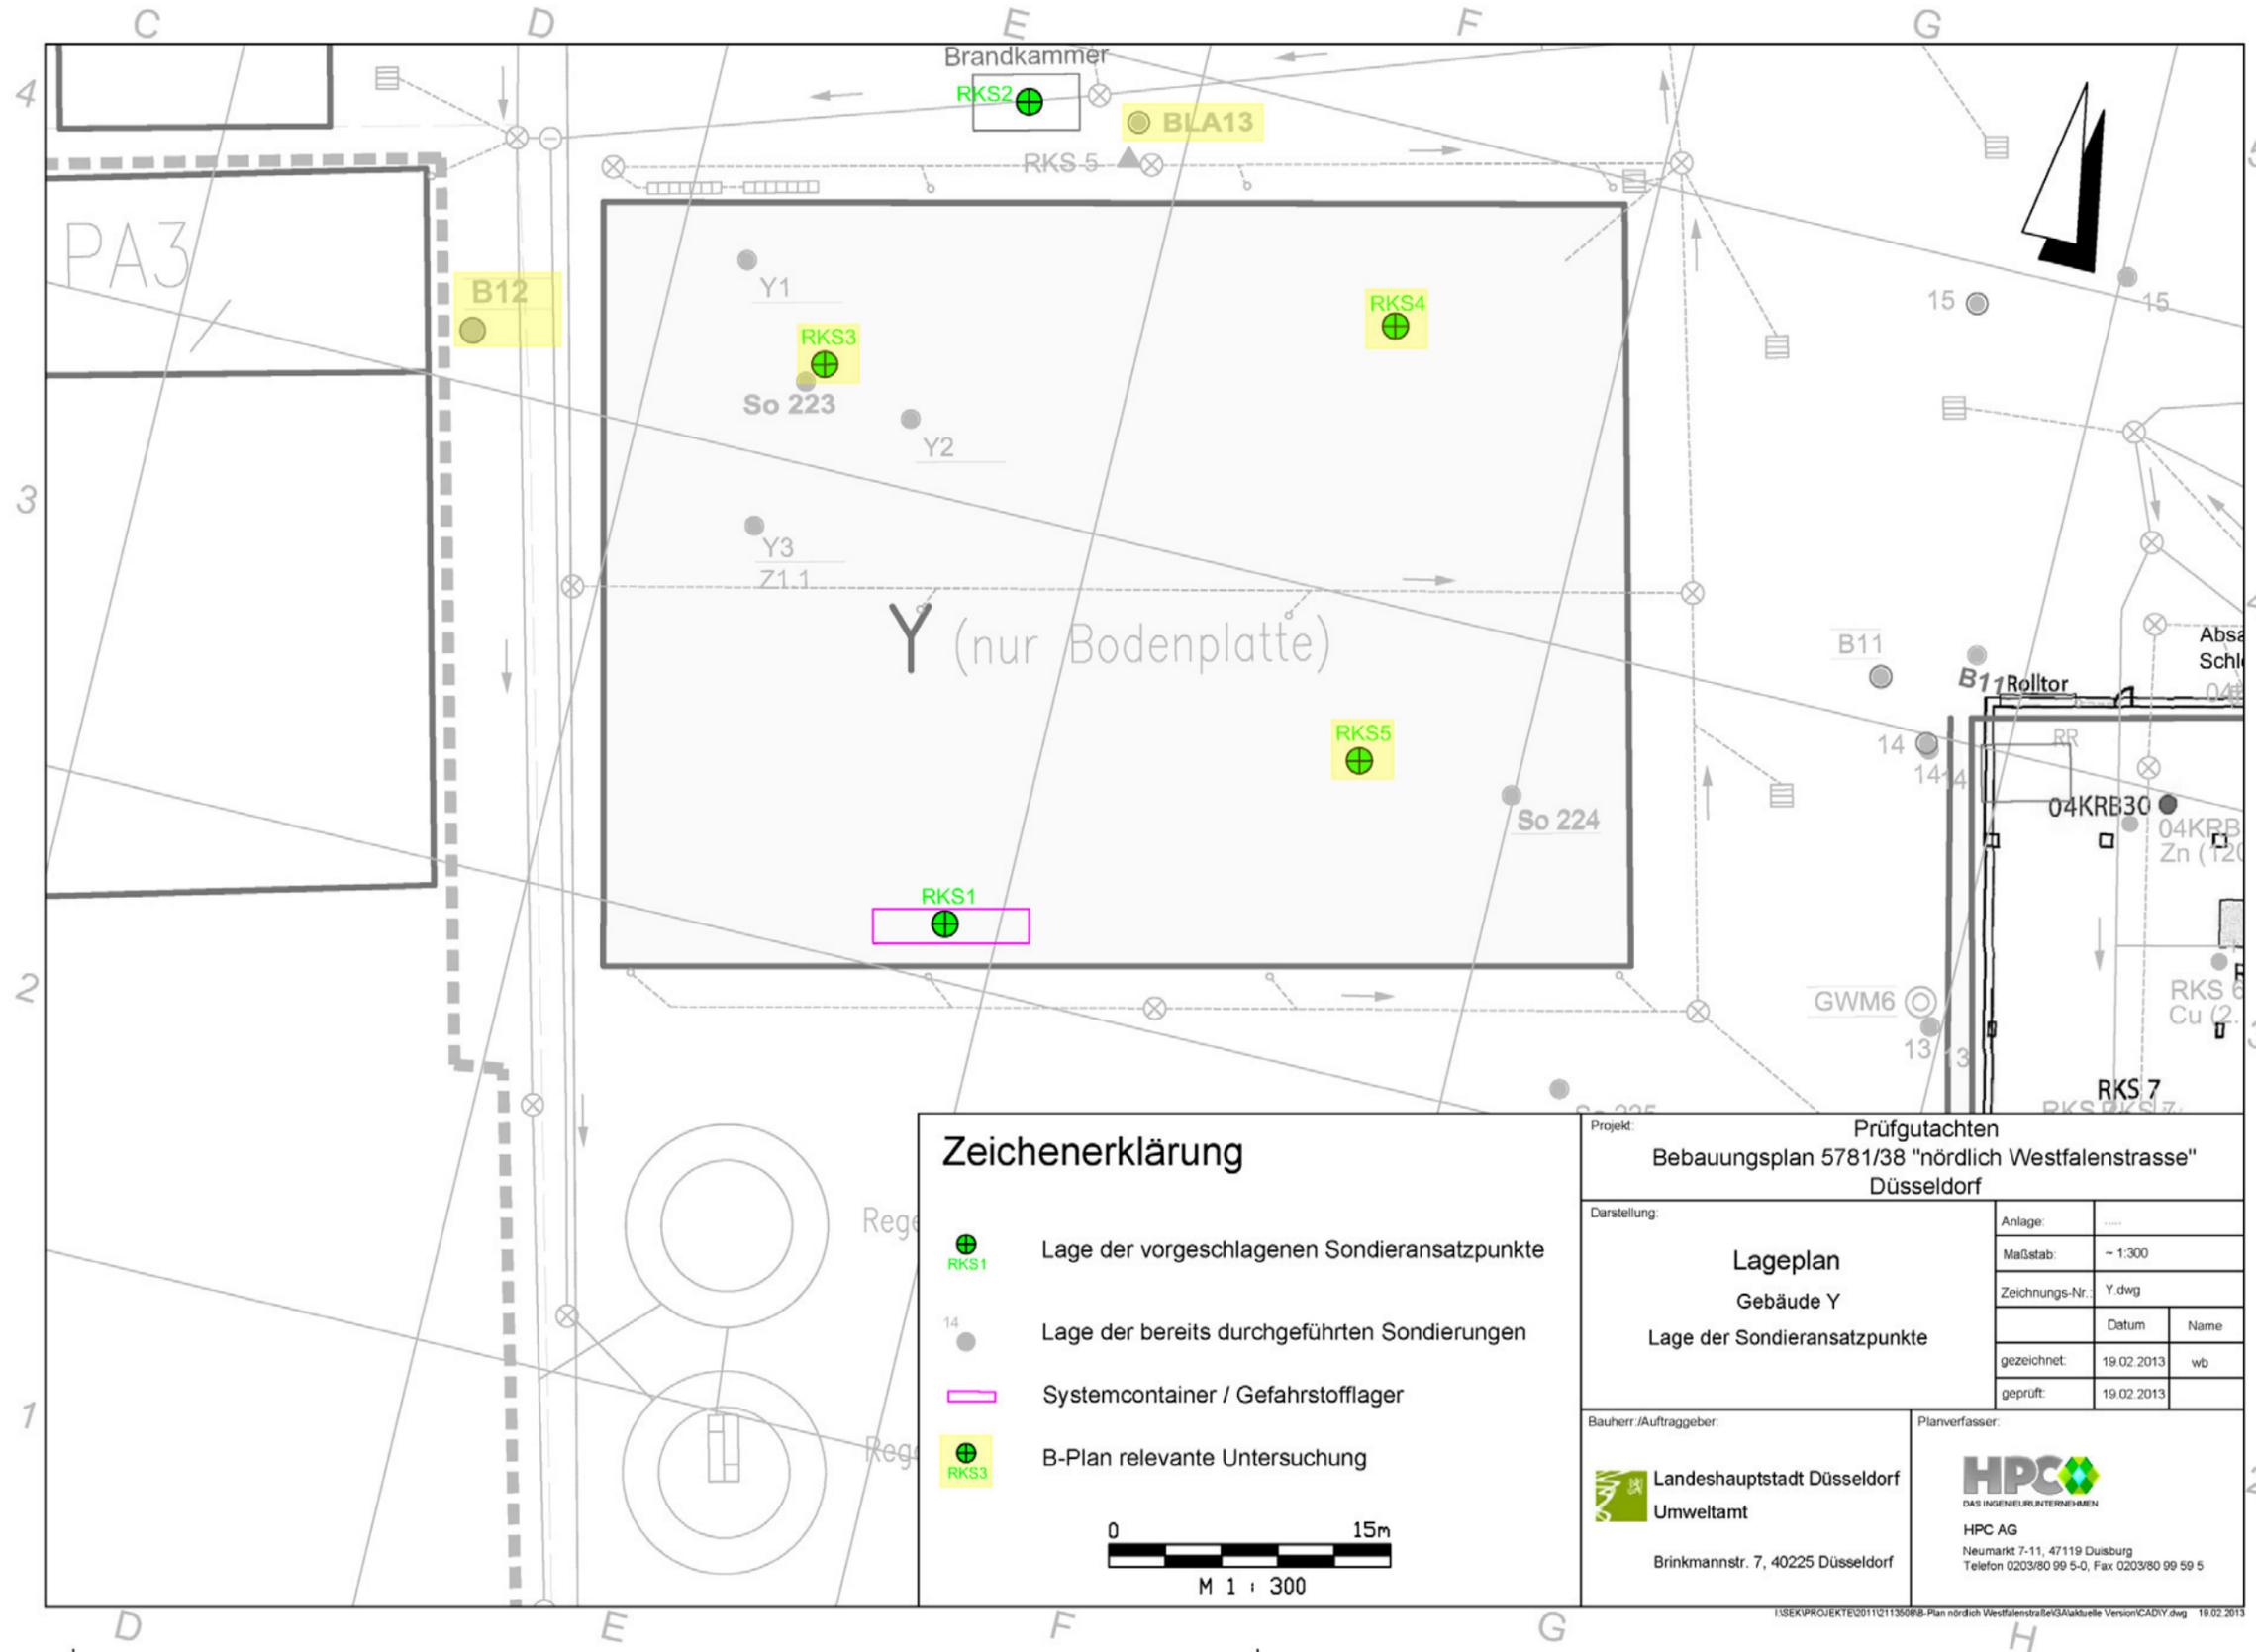
c. Brandschaden (Kanalisation)		PFT	X	
Defizite:				
1) CKW-Belastung BoLu (So223) nicht vollständig eingegrenzt				
2) Sondierung REDUCTA (RKS 5) außerhalb Brandkammer

3) Löschteich nicht bekannt und untersucht				
4) Reboundeffekt BLA13 nicht überprüft.				
5) PFT-Untersuchungen bisher nur im Grundwasser, Kanalisation unberücksichtigt.				
Untersuchungsbedarf:		Analytikumfang		B-Plan relevant
Löschteich/Eingrenzung CKW	RKS 3 - 5	Boden	PAK, SM, Asbest	Ja
		Bodenluft	CKW, Methan, CO <sub>2</sub>	
Brandkammer	RKS 2	Boden	PAK, SM	Nein
		Bodenluft	CKW	
Gefahrstoffcontainer	RKS 1	Boden	PAK, MKW, SM	Nein
		Bodenluft	CKW, AKW	
Brandschaden		Boden (siehe Grünflächen Kap. 16)	PFT	Ja
		Grundwasser	PFT

Gemäß der industriehistorischen Nutzungsrecherche des Gutachters des Grundstückseigentümers (Quelle /10357/) wurde im Jahr 1943 im Bereich des ehemaligen Gebäudes Y ein Löschteich angelegt. Unter Umständen wurde dieser u.a. mit Produktionsrückständen (Asbest) verfüllt. Die genaue Lage konnte nicht recherchiert werden.

GW-Messstelle B12 (13387) alternativ GWM 2 (neu zur Untersuchung Kanalisation vgl. Kap. 12)		
BLA13 /falls noch vorhanden* <sup>1</sup>	1 Probe	Bodenluft	CKW	<b>Ja</b>

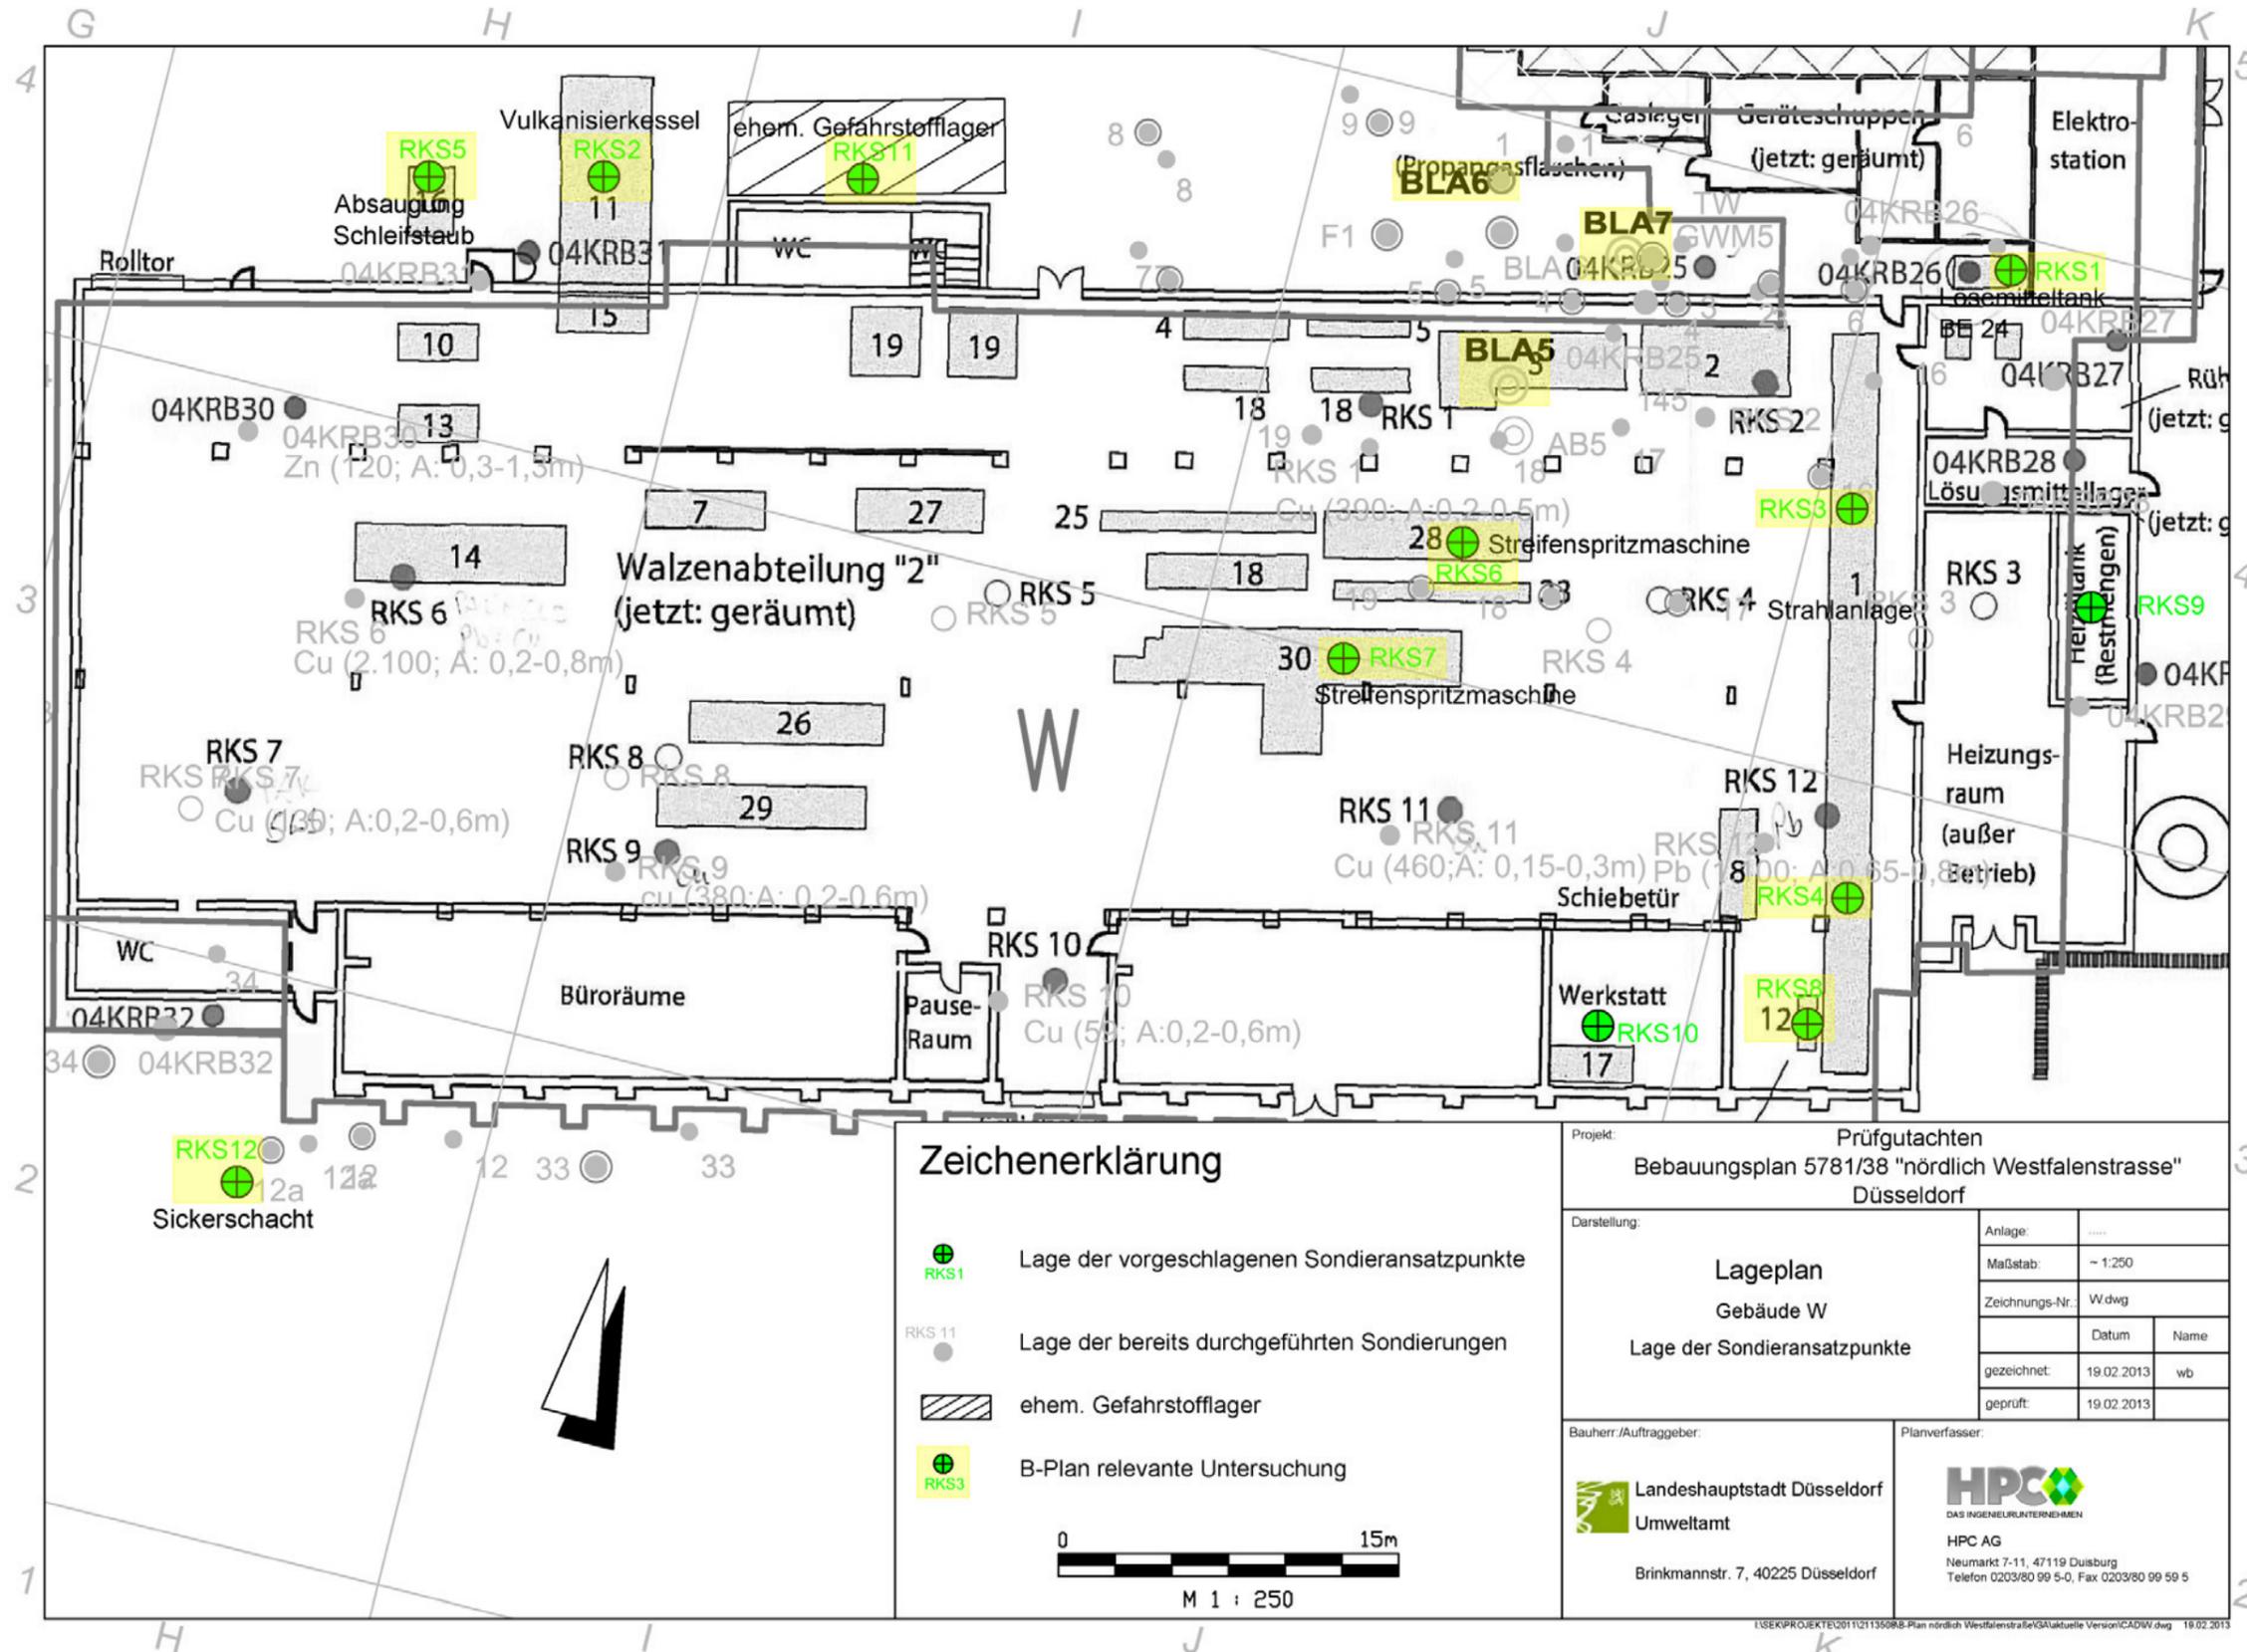
a. Sickerschacht 12a	/613/	CKW, AKW, SM, MKW	X	
b. Ehemaliges Gefahrostofflager	/7//38/	CKW, AKW, MKW, SM, PAK	X	
c. Schleifwässer	/3//41/	MKW, Zink	X	
Defizite:

<b>Untersuchungsbedarf:</b>		<b>Analytikumfang:</b>		<b>B-Plan relevant</b>
Lösemitteltank (Betriebseinheit Nr. 24)	RKS 1	Bodenluft	CKW	<b>Ja</b>
Vulkanisierkessel (Betriebseinheit Nr. 11)	RKS 2	Boden	SM, PAK, MKW	<b>Ja</b>
		Bodenluft	AKW, CKW	
Strahlanlage (Betriebseinheit Nr. 1)	RKS 3 und RKS 4	Boden	MKW, Zink, PAK	<b>Ja</b>
		Bodenluft	CKW	
Absaugung Schleifstaub / Ring- führung Schleifwässer (Betriebseinheit Nr. 16)	RKS 5	Boden	Zink, MKW, PAK	<b>Ja</b>
		Bodenluft	CKW, AKW	
Streifenspritzmaschinen (Be- triebseinheiten Nr. 28/30)	RKS 6 und RKS 7	Boden	MKW, Zink, PAK	<b>Ja</b>
		Bodenluft	CKW, AKW	
Sandstrahlkabine (Betriebseinheit Nr. 12)	RKS 8	Boden	Zink, MKW	<b>Ja</b>
		Bodenluft	CKW	
Heizöltank	RKS 9	Boden	MKW	<b>Nein</b>
Werkstatt	RKS 10	Boden	SM, MKW, PAK	<b>Nein</b>
		Bodenluft	AKW, CKW	
Ehem. Gefahrstofflager	RKS 11	Boden	MKW, SM, PAK	<b>Ja</b>
		Bodenluft	CKW, AKW	
Sickerschacht Bereich 12a	RKS 12	Boden	SM, MKW	<b>Ja</b>

Bodenluft	CKW, AKW	
BLA5/BLA6/BLA7 falls noch vorhanden	3 Proben	Bodenluft	CKW	<b>Ja</b>

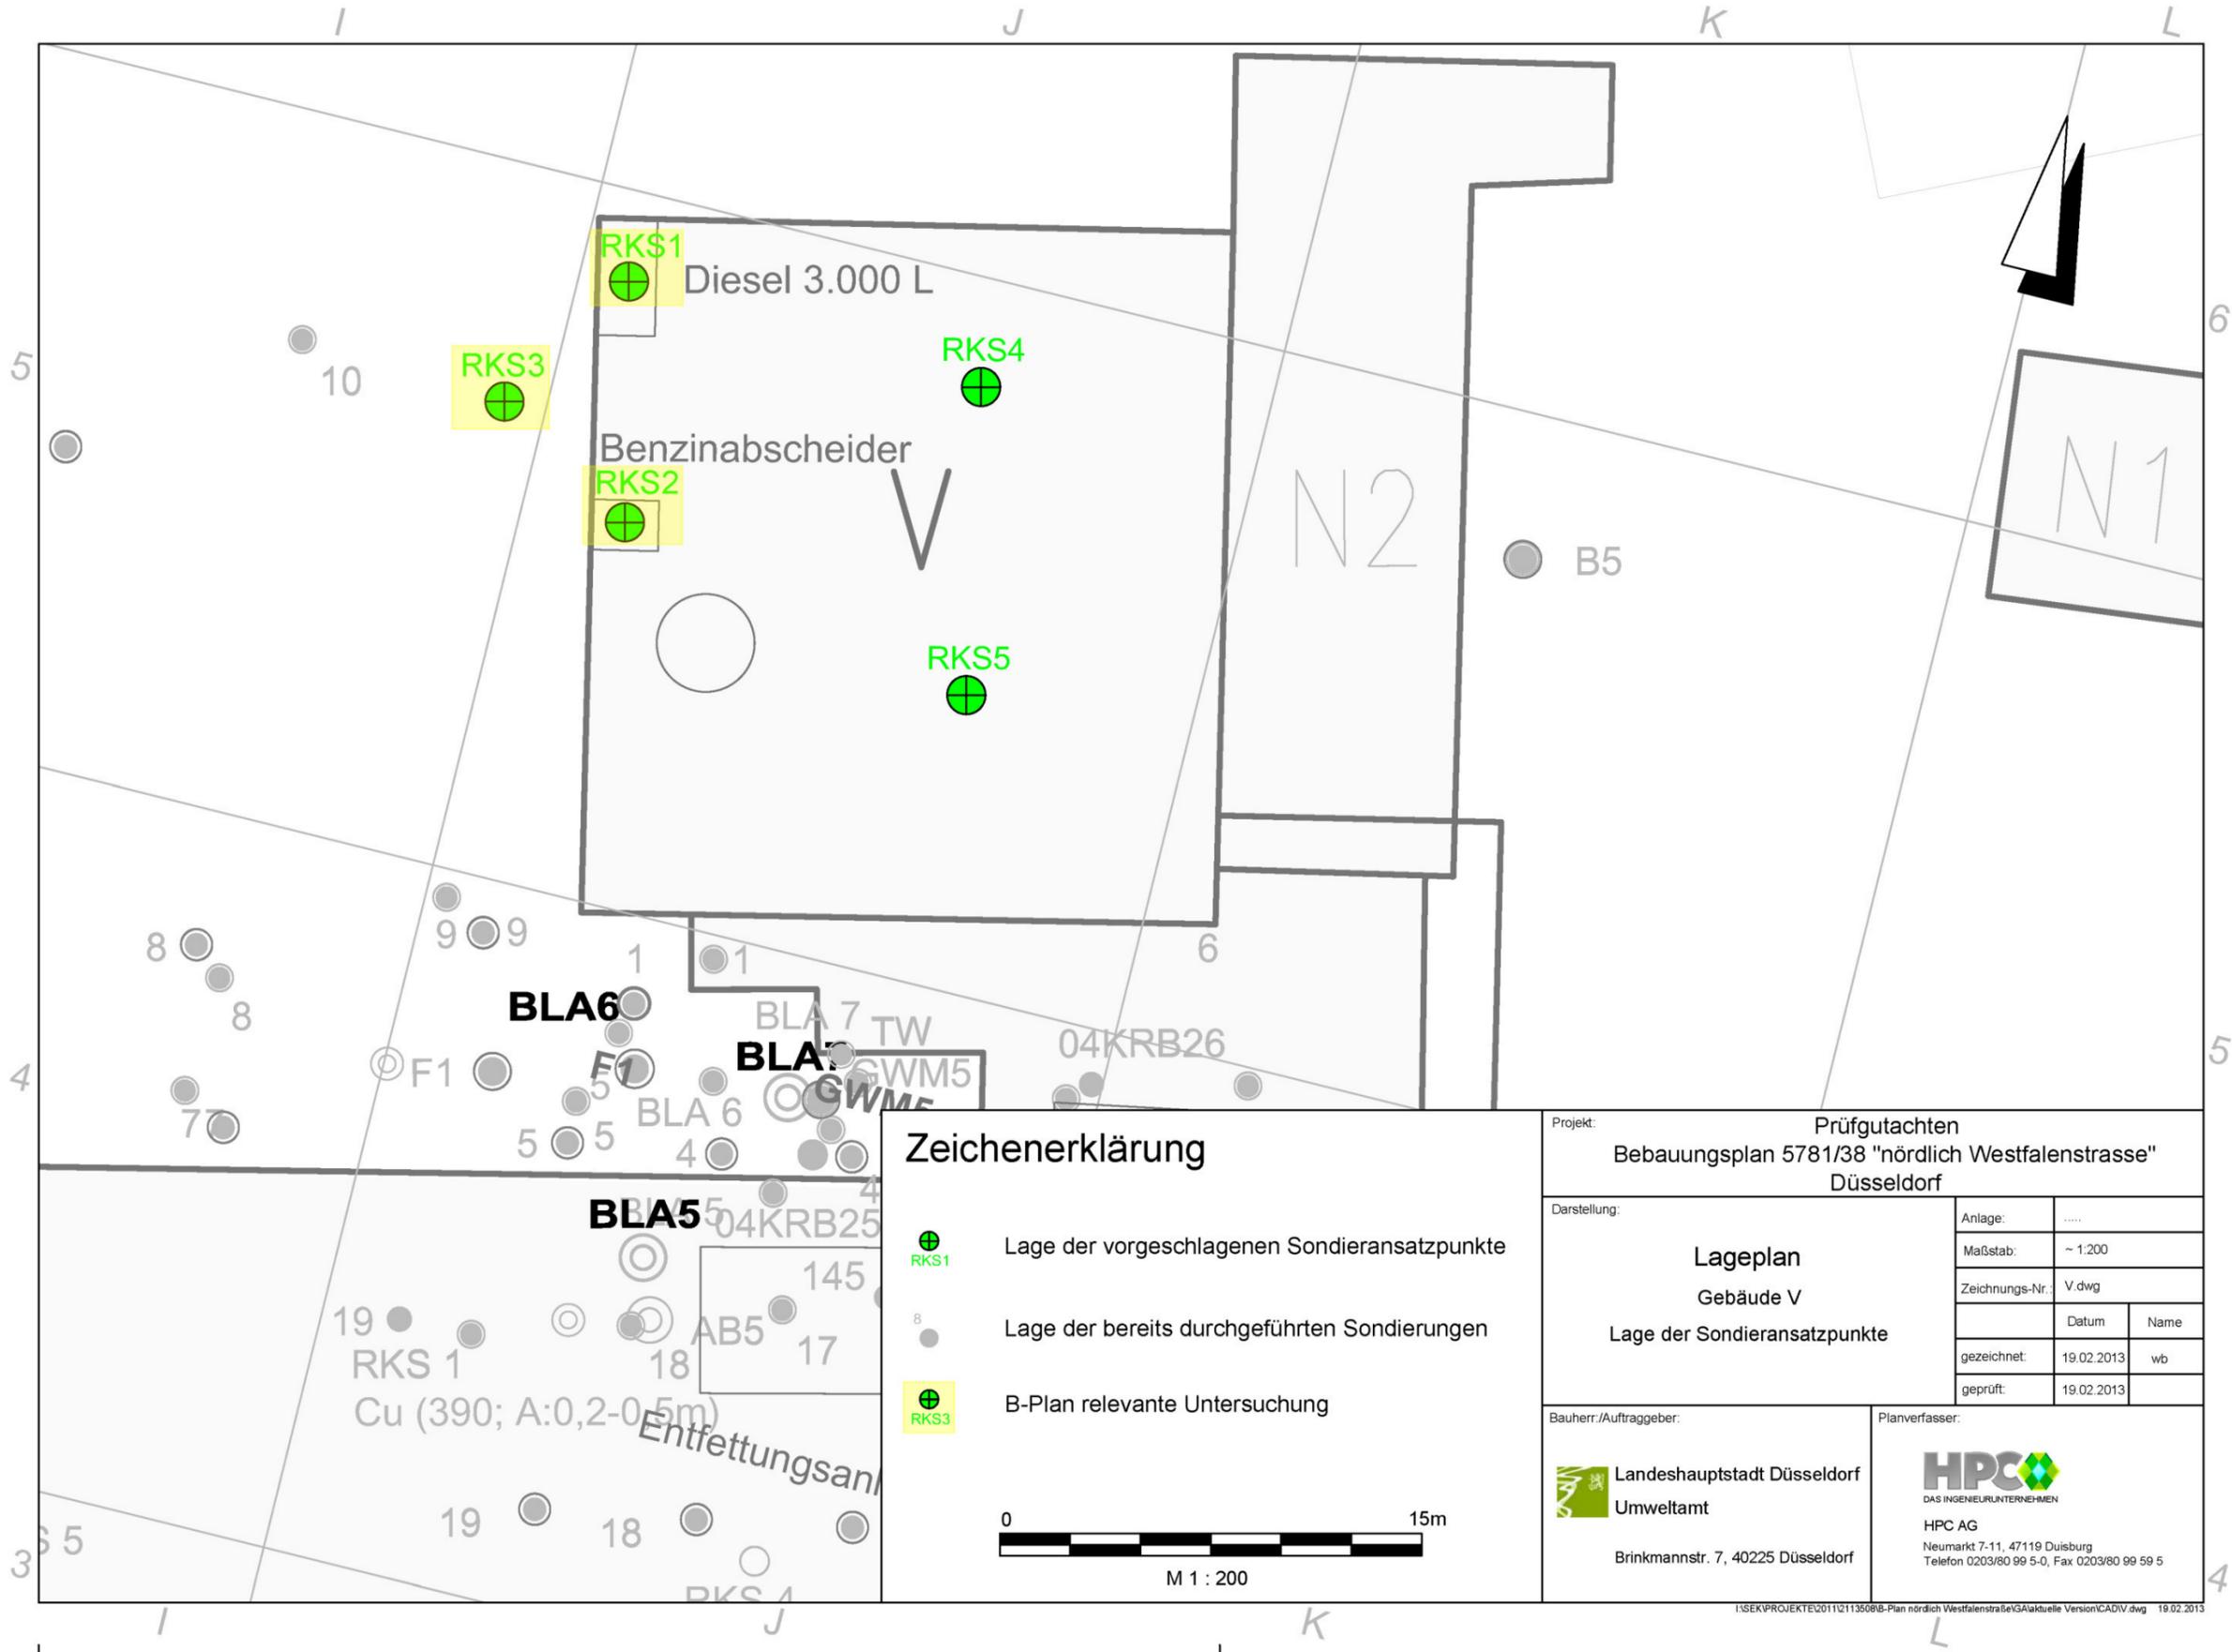
a. Lagerhalle	/929/	CKW	X		
b. Kfz-Pflegehalle	/929/	MKW, AKW, CKW	X		
c. Betriebstankstelle	/929/ /22/	MKW, AKW, PAK	X		
d. Betriebsfeuerwehr	/4/	PFT	X		
<b>Defizite:</b>

1) Das Gebäude V wurde trotz konkreter Hinweise auf den Umgang mit wassergefährdenden Stoffen bisher nicht untersucht.					
2) Dem Hinweis, dass im Rahmen der Reinigung von Gabelstaplern emulgierte Öle und Fette nicht vom Abscheidersystem zurückgehalten wurden ist nicht nachgegangen worden.					
<b>Untersuchungsbedarf:</b>		<b>Analytikumfang:</b>		<b>B-Plan relevant</b>	
Betriebstankstelle	RKS 1 - RKS 3	Boden	MKW, PAK	<b>Ja</b>	
		Bodenluft	AKW		
Lagerhalle / Kfz-Pflegehalle	RKS 4	Boden	MKW	<b>Nein</b>	
		Bodenluft	CKW, AKW		
Lagerhalle /Betriebsfeuerwehr	RKS 5	Boden	PFT	<b>Nein</b>	
		Bodenluft	CKW, AKW

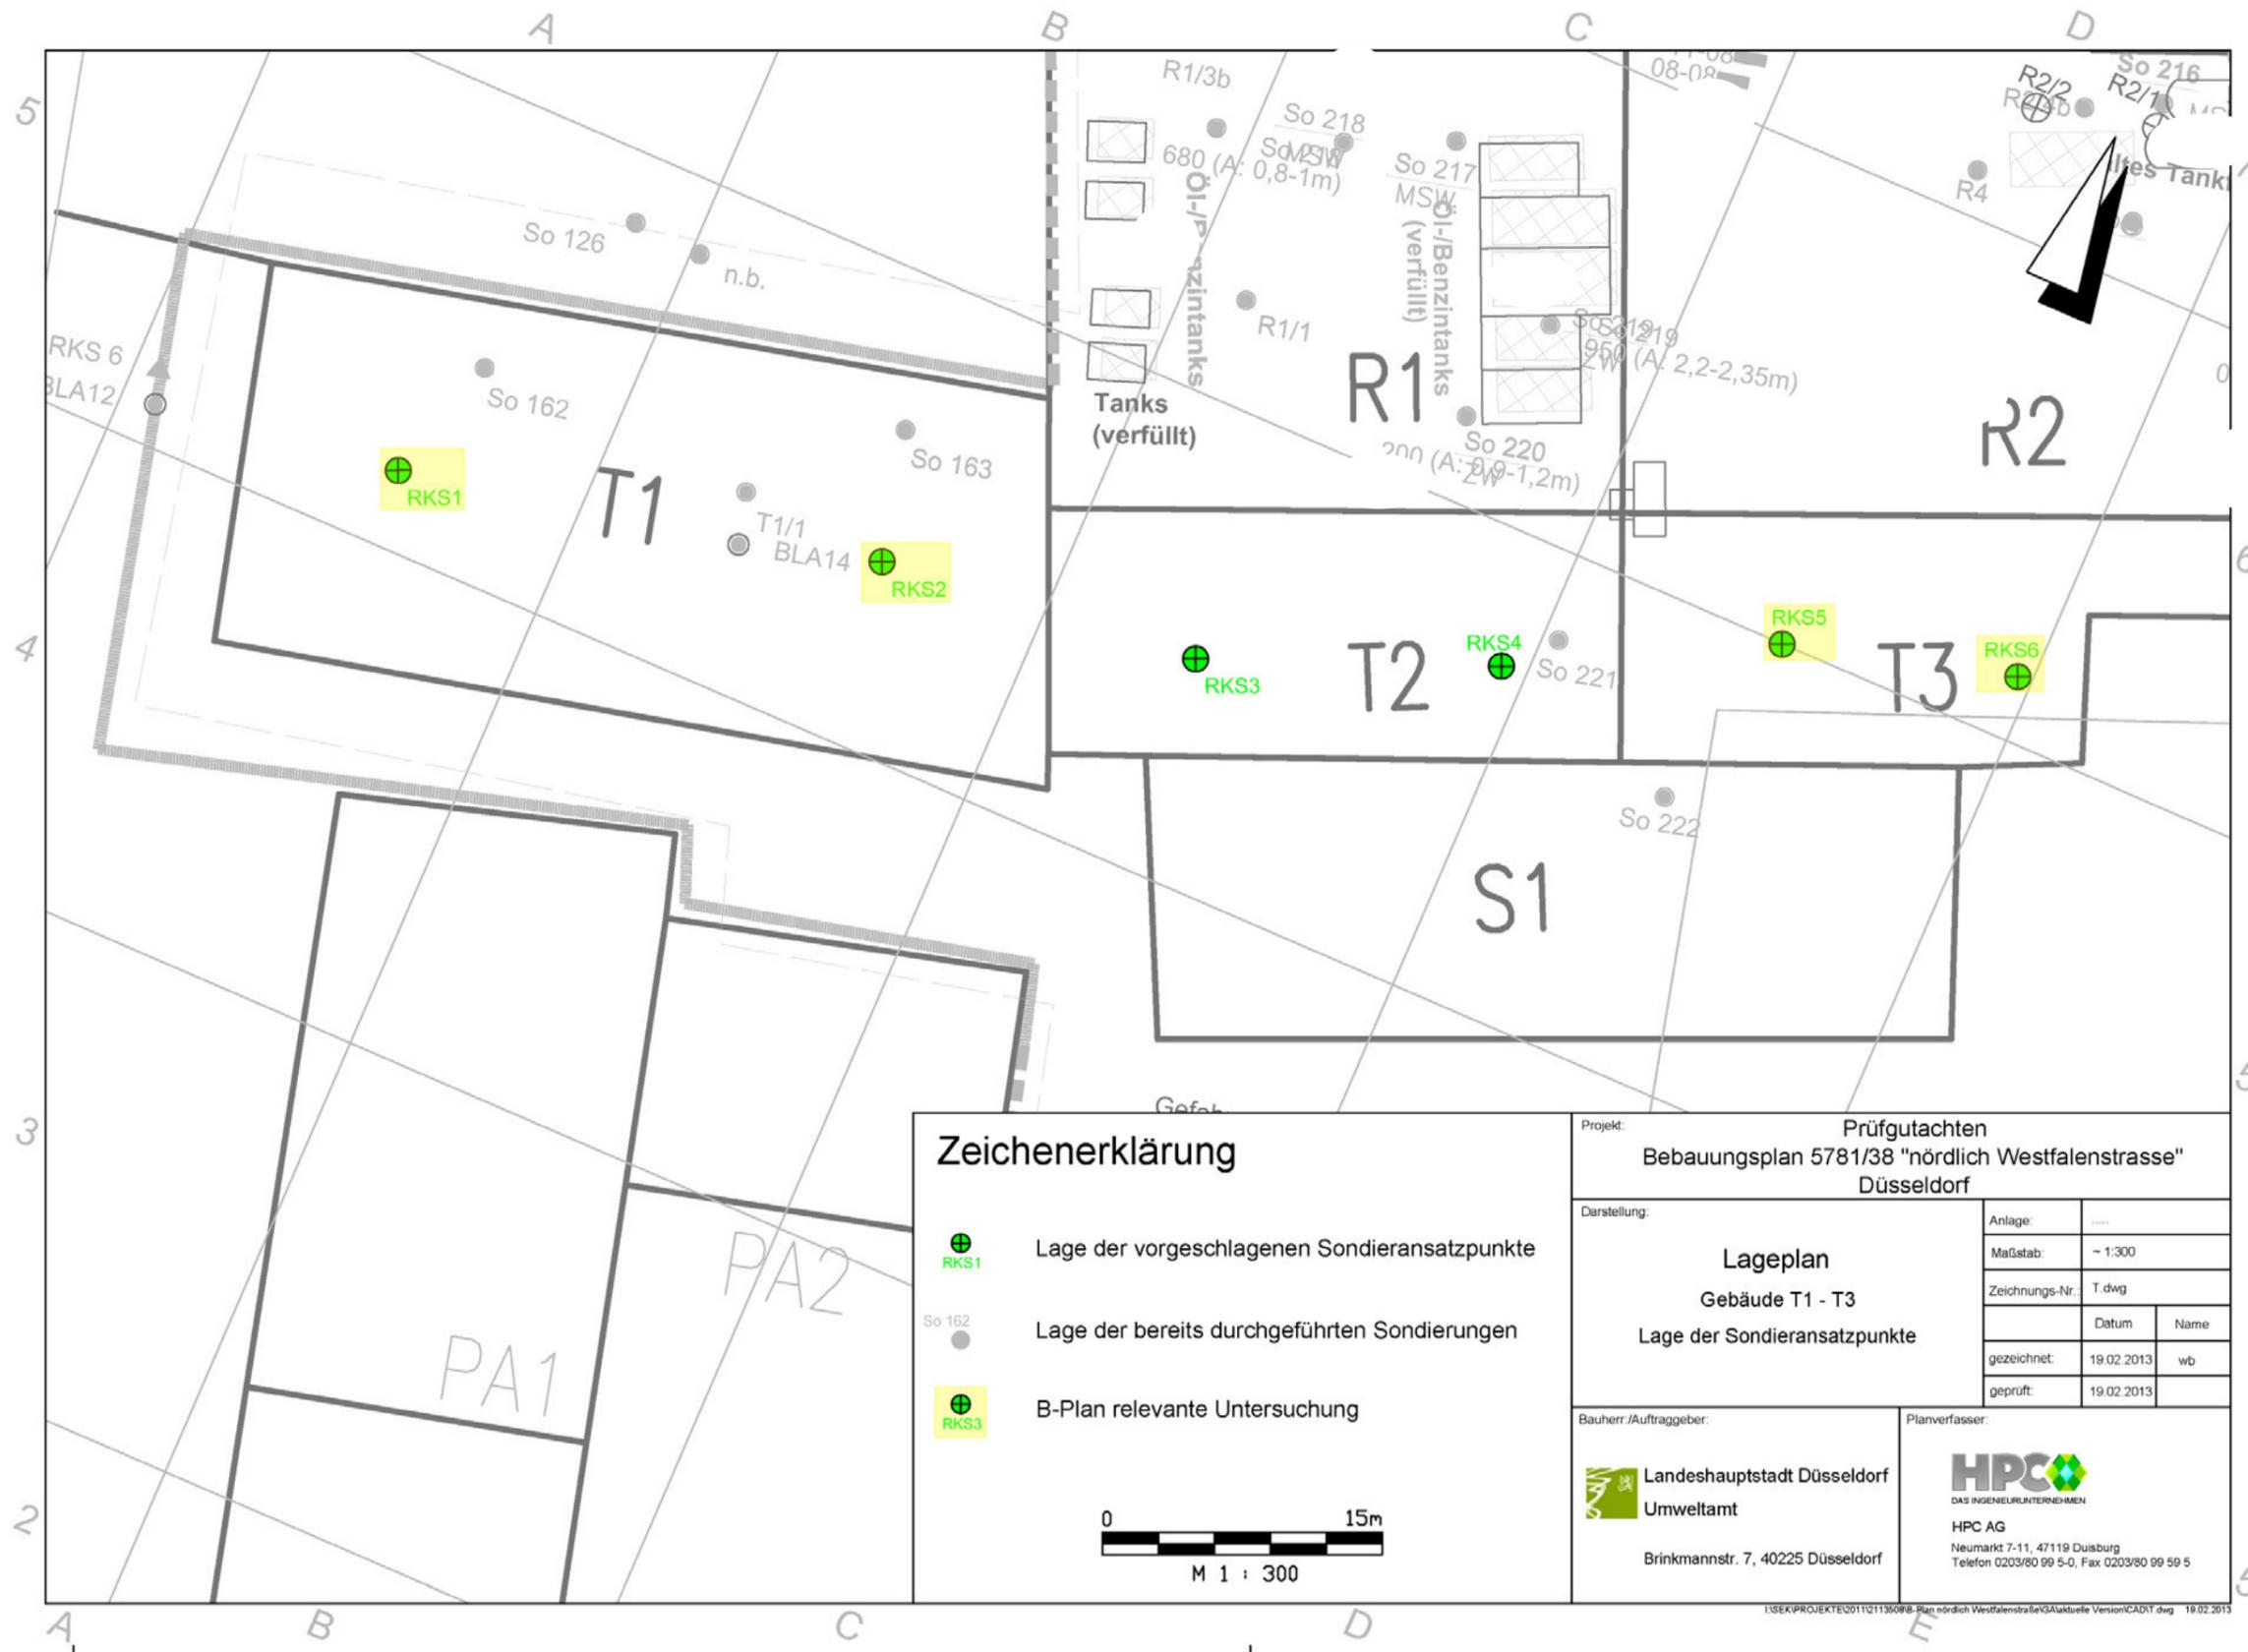
a. Lagerhalle	/610/	CKW	X	
b. Brand T 3	/2/	PFT	X	
Defizite:				
1) Beim Aushärten der Schaumstoffe sind Tropfverluste nicht auszuschließen				
2) Dem durch REDUCTA 2002 nachgewiesenen Frigen-Gehalt in der Bodenluft (BLA 14 / 14 mg/m <sup>3</sup> ) wurde bisher nicht weiter nachgegangen.				
Untersuchungsbedarf:		Analytikumfang:		B-Plan relevant
Lagerhalle	RKS 3 und RKS 4	Boden	-	Nein
		Bodenluft	CKW	
Überprüfung BLA 14	RKS 1 und RKS 2	Bodenluft	CKW + Frigen	Ja
Lagerhalle T3 (Brand)	RKS 5 und RKS 6	Boden	PFT	Ja

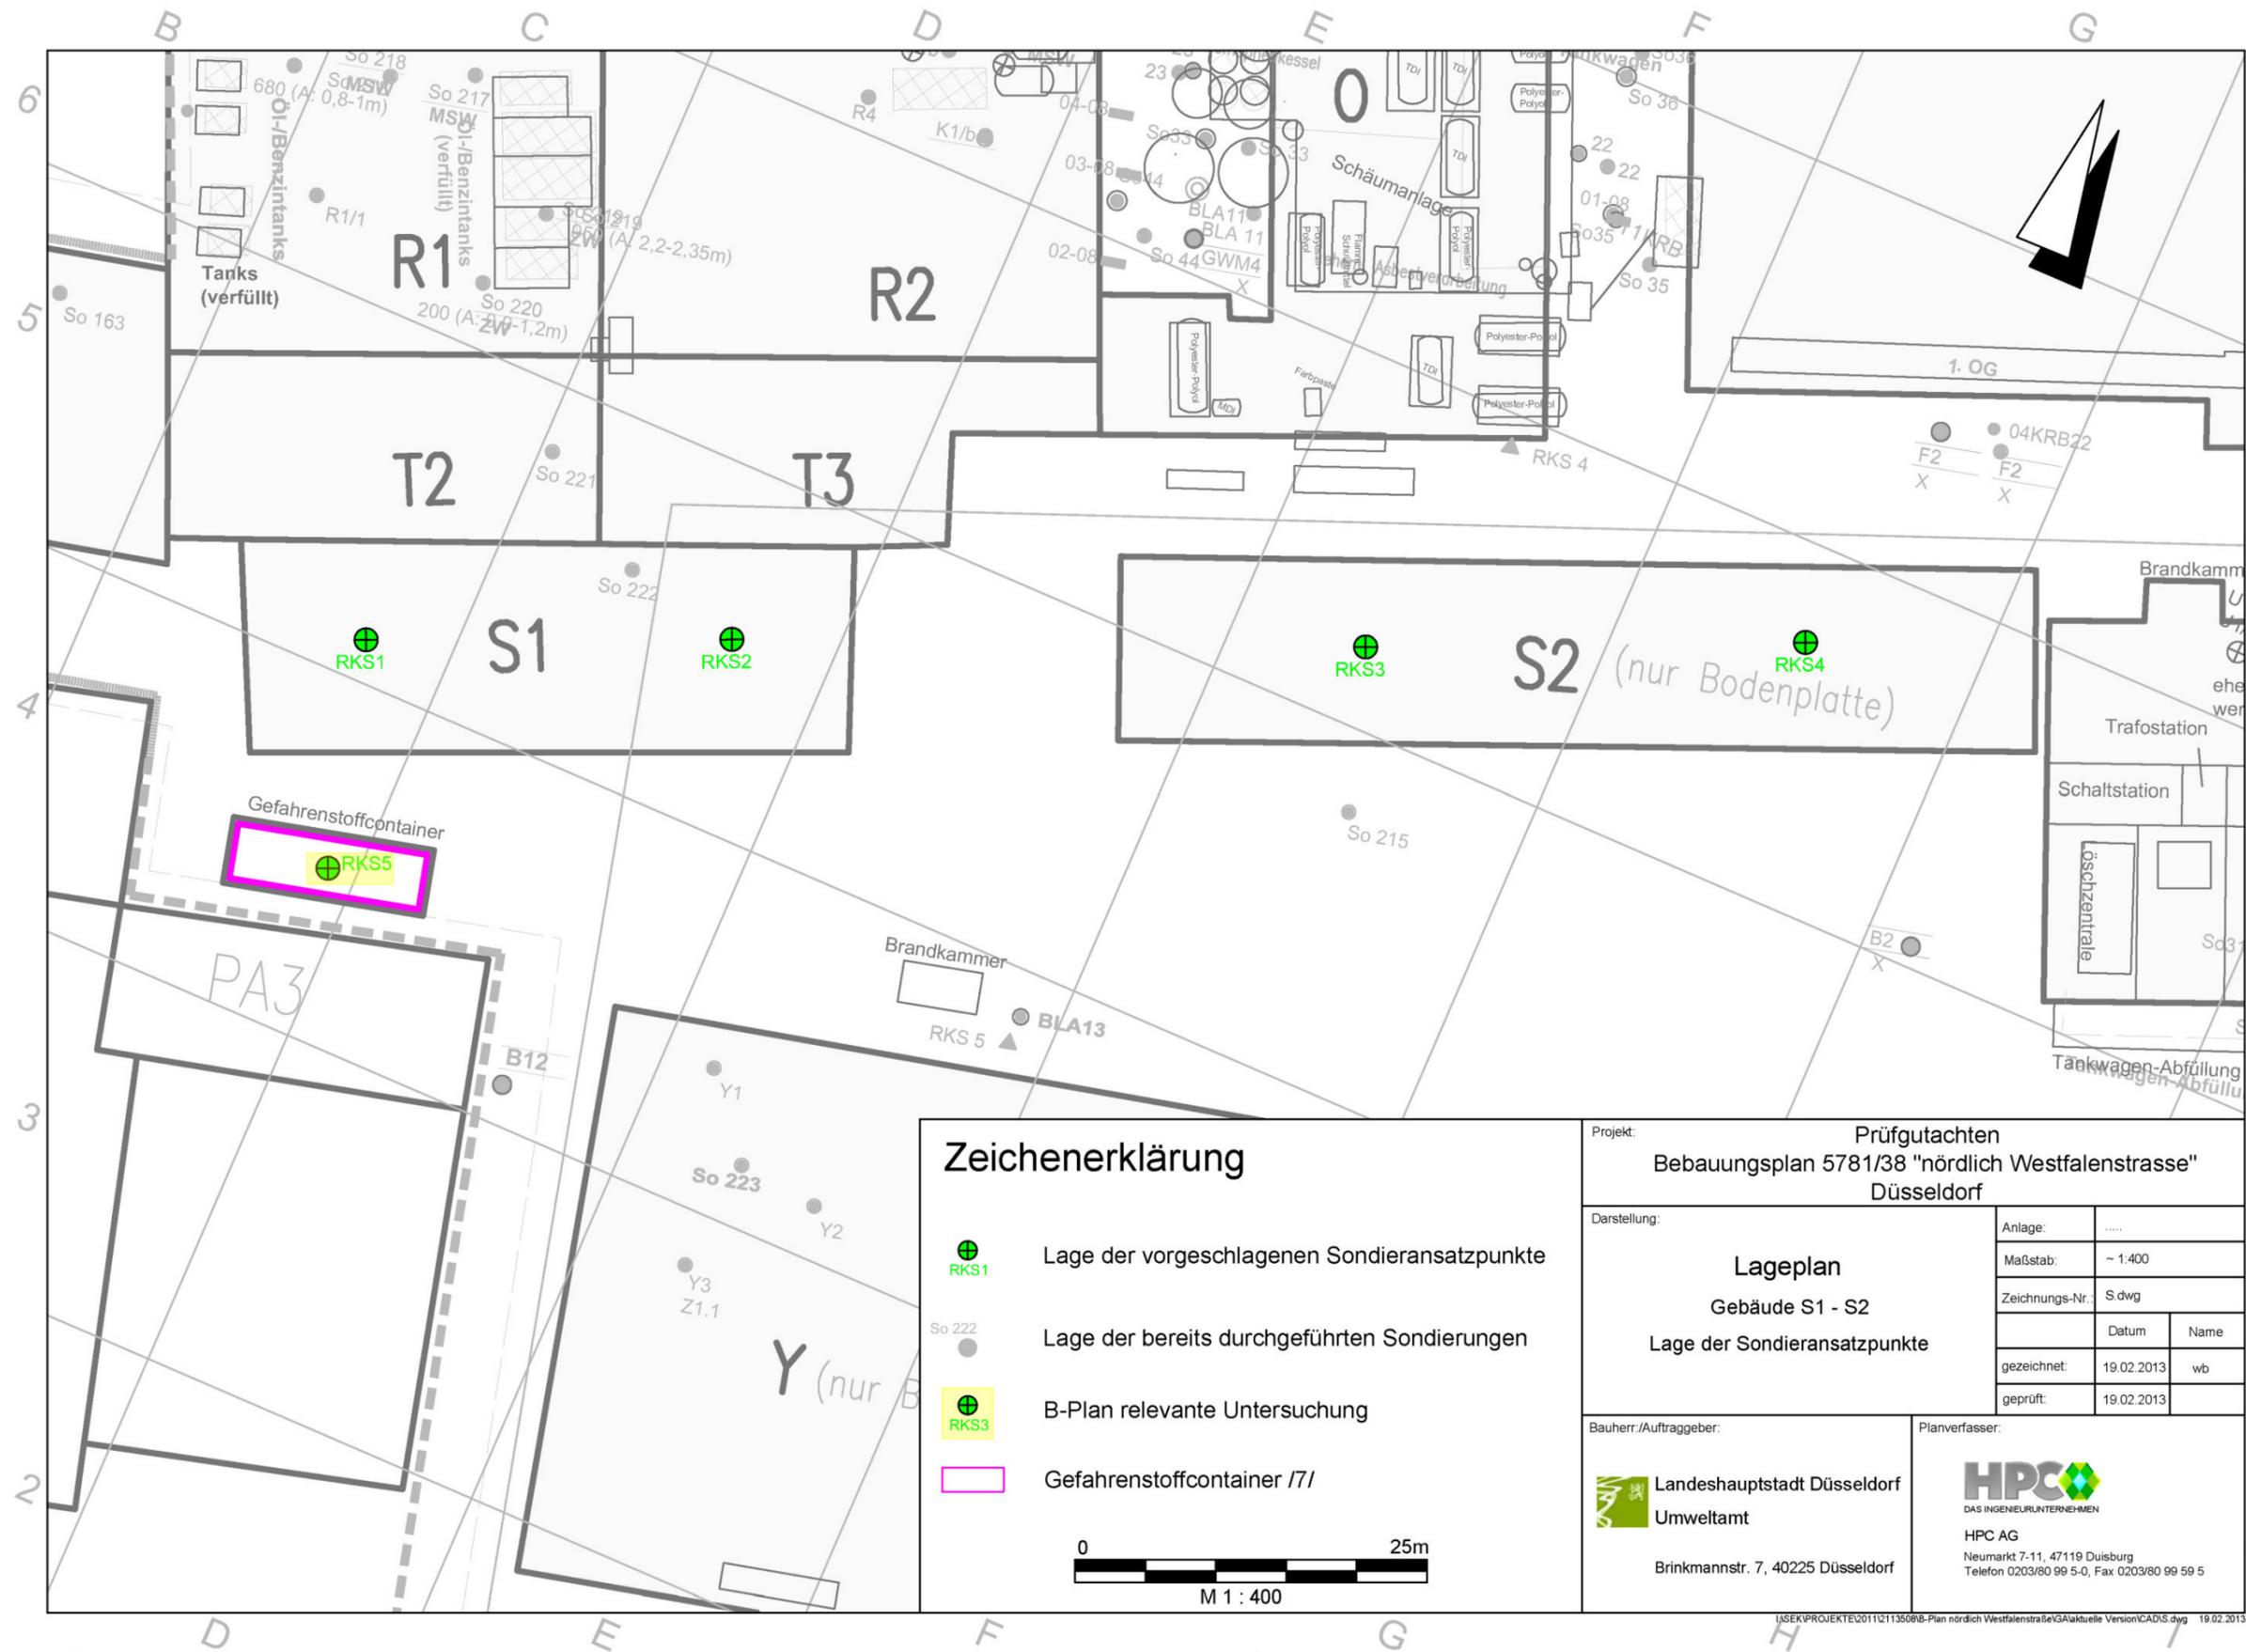
a. Lagerhalle	/610/ /10375/	CKW	X	
b. Gefahrstoffcontainer	/7/	SM, CKW, AKW, PAK, MKW	X	
<b>Defizite:</b>				
1) Beim Aushärten/Trocknung der Schaumstoffe sind Tropfverluste nicht auszuschließen 2) Gefahrstoffcontainer: Lagerung von wassergefährdenden Stoffen bis zur fachgerechten Entsorgung				
<b>Untersuchungsbedarf:</b>		<b>Analytikumfang:</b>	<b>B-Plan relevant</b>	
Lagerhalle	RKS 1 bis RKS 4	Bodenluft	CKW	<b>Nein</b>
Gefahrstoffcontainer	RKS 5	Boden	SM, PAK, MKW	<b>Ja</b>
		Bodenluft	CKW, AKW
