**Prüfgutachten / Defizitanalyse  
- Anonymisierte Fassung -**

**zum Bebauungsplan (B5781/38) „Nördlich Westfalenstraße“**

**in Düsseldorf**

**Umweltamt  
Landeshauptstadt Düsseldorf  
Brinckmannstraße 7  
40225 Düsseldorf**

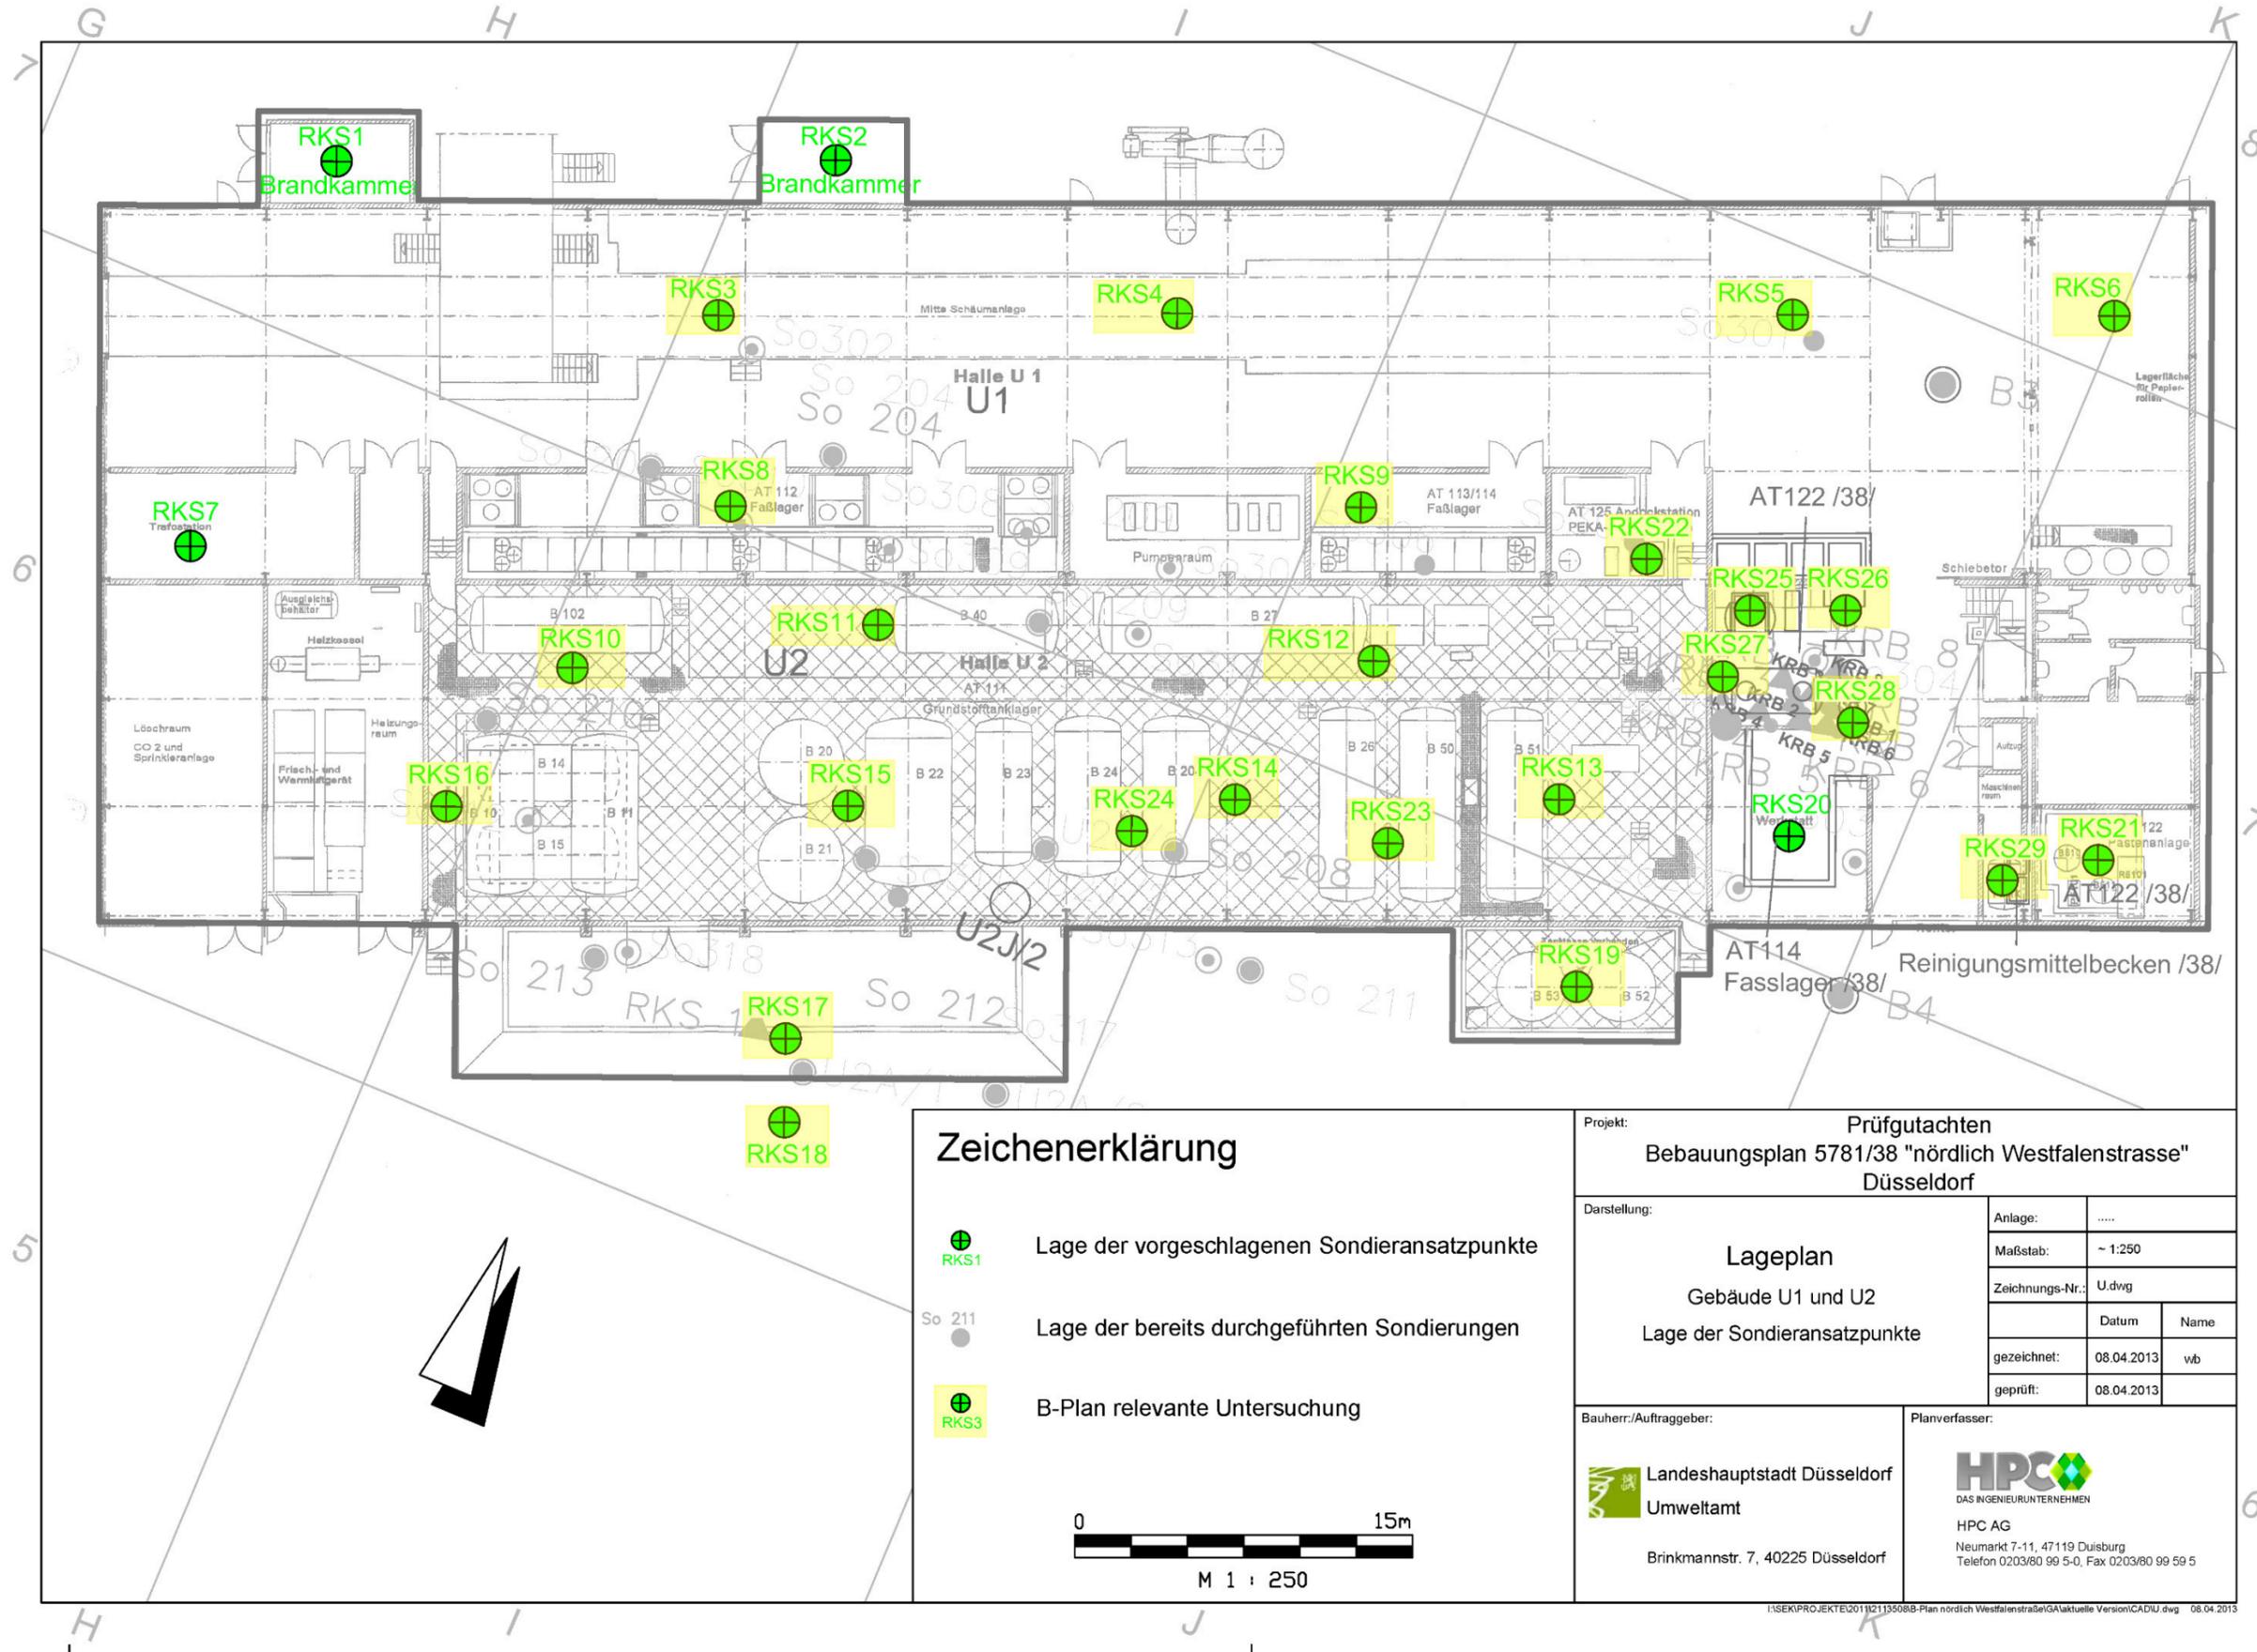
j) Toluylendiisocyanat (TDI) Schaden	/16/	2,4-Toluoldiamin / 2,6-Toluoldiamin	X	
k) Ablaufrinne	/16/	CKW, Tenside, Amine, 2,4-Toluoldiamin / 2,6-Toluoldiamin Flammschutzmittel, Siliconöl, Bismutaktive Substanzen, Weichmacher	X	
Defizite:

9) TDI-Schaden bisher nicht untersucht (Lage unbekannt)				
Untersuchungsbedarf:			Analytikumfang:	B-Plan relevant
Brandkammern	RKS 1 und RKS 2	Boden	PAK	Nein
		Bodenluft	CKW

Schäumenanlage	RKS 3 bis RKS 5	Boden	2,4-Toluoldiamin / 2,6-Toluoldiamin	Ja
		Bodenluft	CKW, AKW, Flammschutzmittel	
Lagerfläche Schäumenanlage	RKS 6	Boden	SM, PAK, Weichmacher, 2,4-Toluoldiamin / 2,6-Toluoldiamin	Ja
		Bodenluft	CKW, Flammschutzmittel	
Trafostation	RKS 7	Boden	MKW, PCB	Nein
Fasslager AT 112/113/114	RKS 8 und RKS 9	Boden	Weichmacher	Ja
		Bodenluft	CKW, AKW	
Grundstofflager	RKS 10 bis 19 sowie RKS 23 und RKS 24	Boden	Siliconöl, Flammschutzmittel, 2,4-Toluoldiamin / 2,6-Toluoldiamin, Weichmacher	Ja
		Bodenluft	CKW, Flammschutzmittel	
Ablaufrinne	RKS 17 und RKS 18	Boden	Tenside, Amine, Flammschutzmittel, Siliconöl, Bismutaktive Substanzen, Weichmacher	Ja
		Bodenluft	CKW, Flammschutzmittel	
Tanktasse	RKS 19	Boden	Flammschutzmittel, 2,4-Toluoldiamin / 2,6-Toluoldiamin	Ja
		Bodenluft	CKW, Flammschutzmittel	
Werkstatt	RKS 20	Boden	SM, MKW, PAK	Nein
		Bodenluft	CKW, AKW	
Schwarzpastenraum / Lagerbehälter Flammschutzmittel R501)	RKS 21	Boden	PAK, SM, Flammschutzmittel	Ja

Bodenluft	CKW + Flammschutzmittel	
Schwarzpastenraum II	RKS 22	Boden	PAK, SM	Ja
		Bodenluft	CKW	
Flammschutzmittelmisch- und dosieranlage AT 122	RKS 25 und RKS 26	Boden	Flammschutzmittel	Ja
		Bodenluft		
Reinigungsmittelbecken	RKS 29	Boden	MKW, Flammschutzmittel, , Weichmacher	Ja
		Bodenluft	AKW, CKW, Flammschutzmittel	
Eingrenzung Fyrolleckage/ Lagerbehälter (B40)	RKS 27 und RKS 28	Boden	Flammschutzmittel	Ja
		Bodenluft

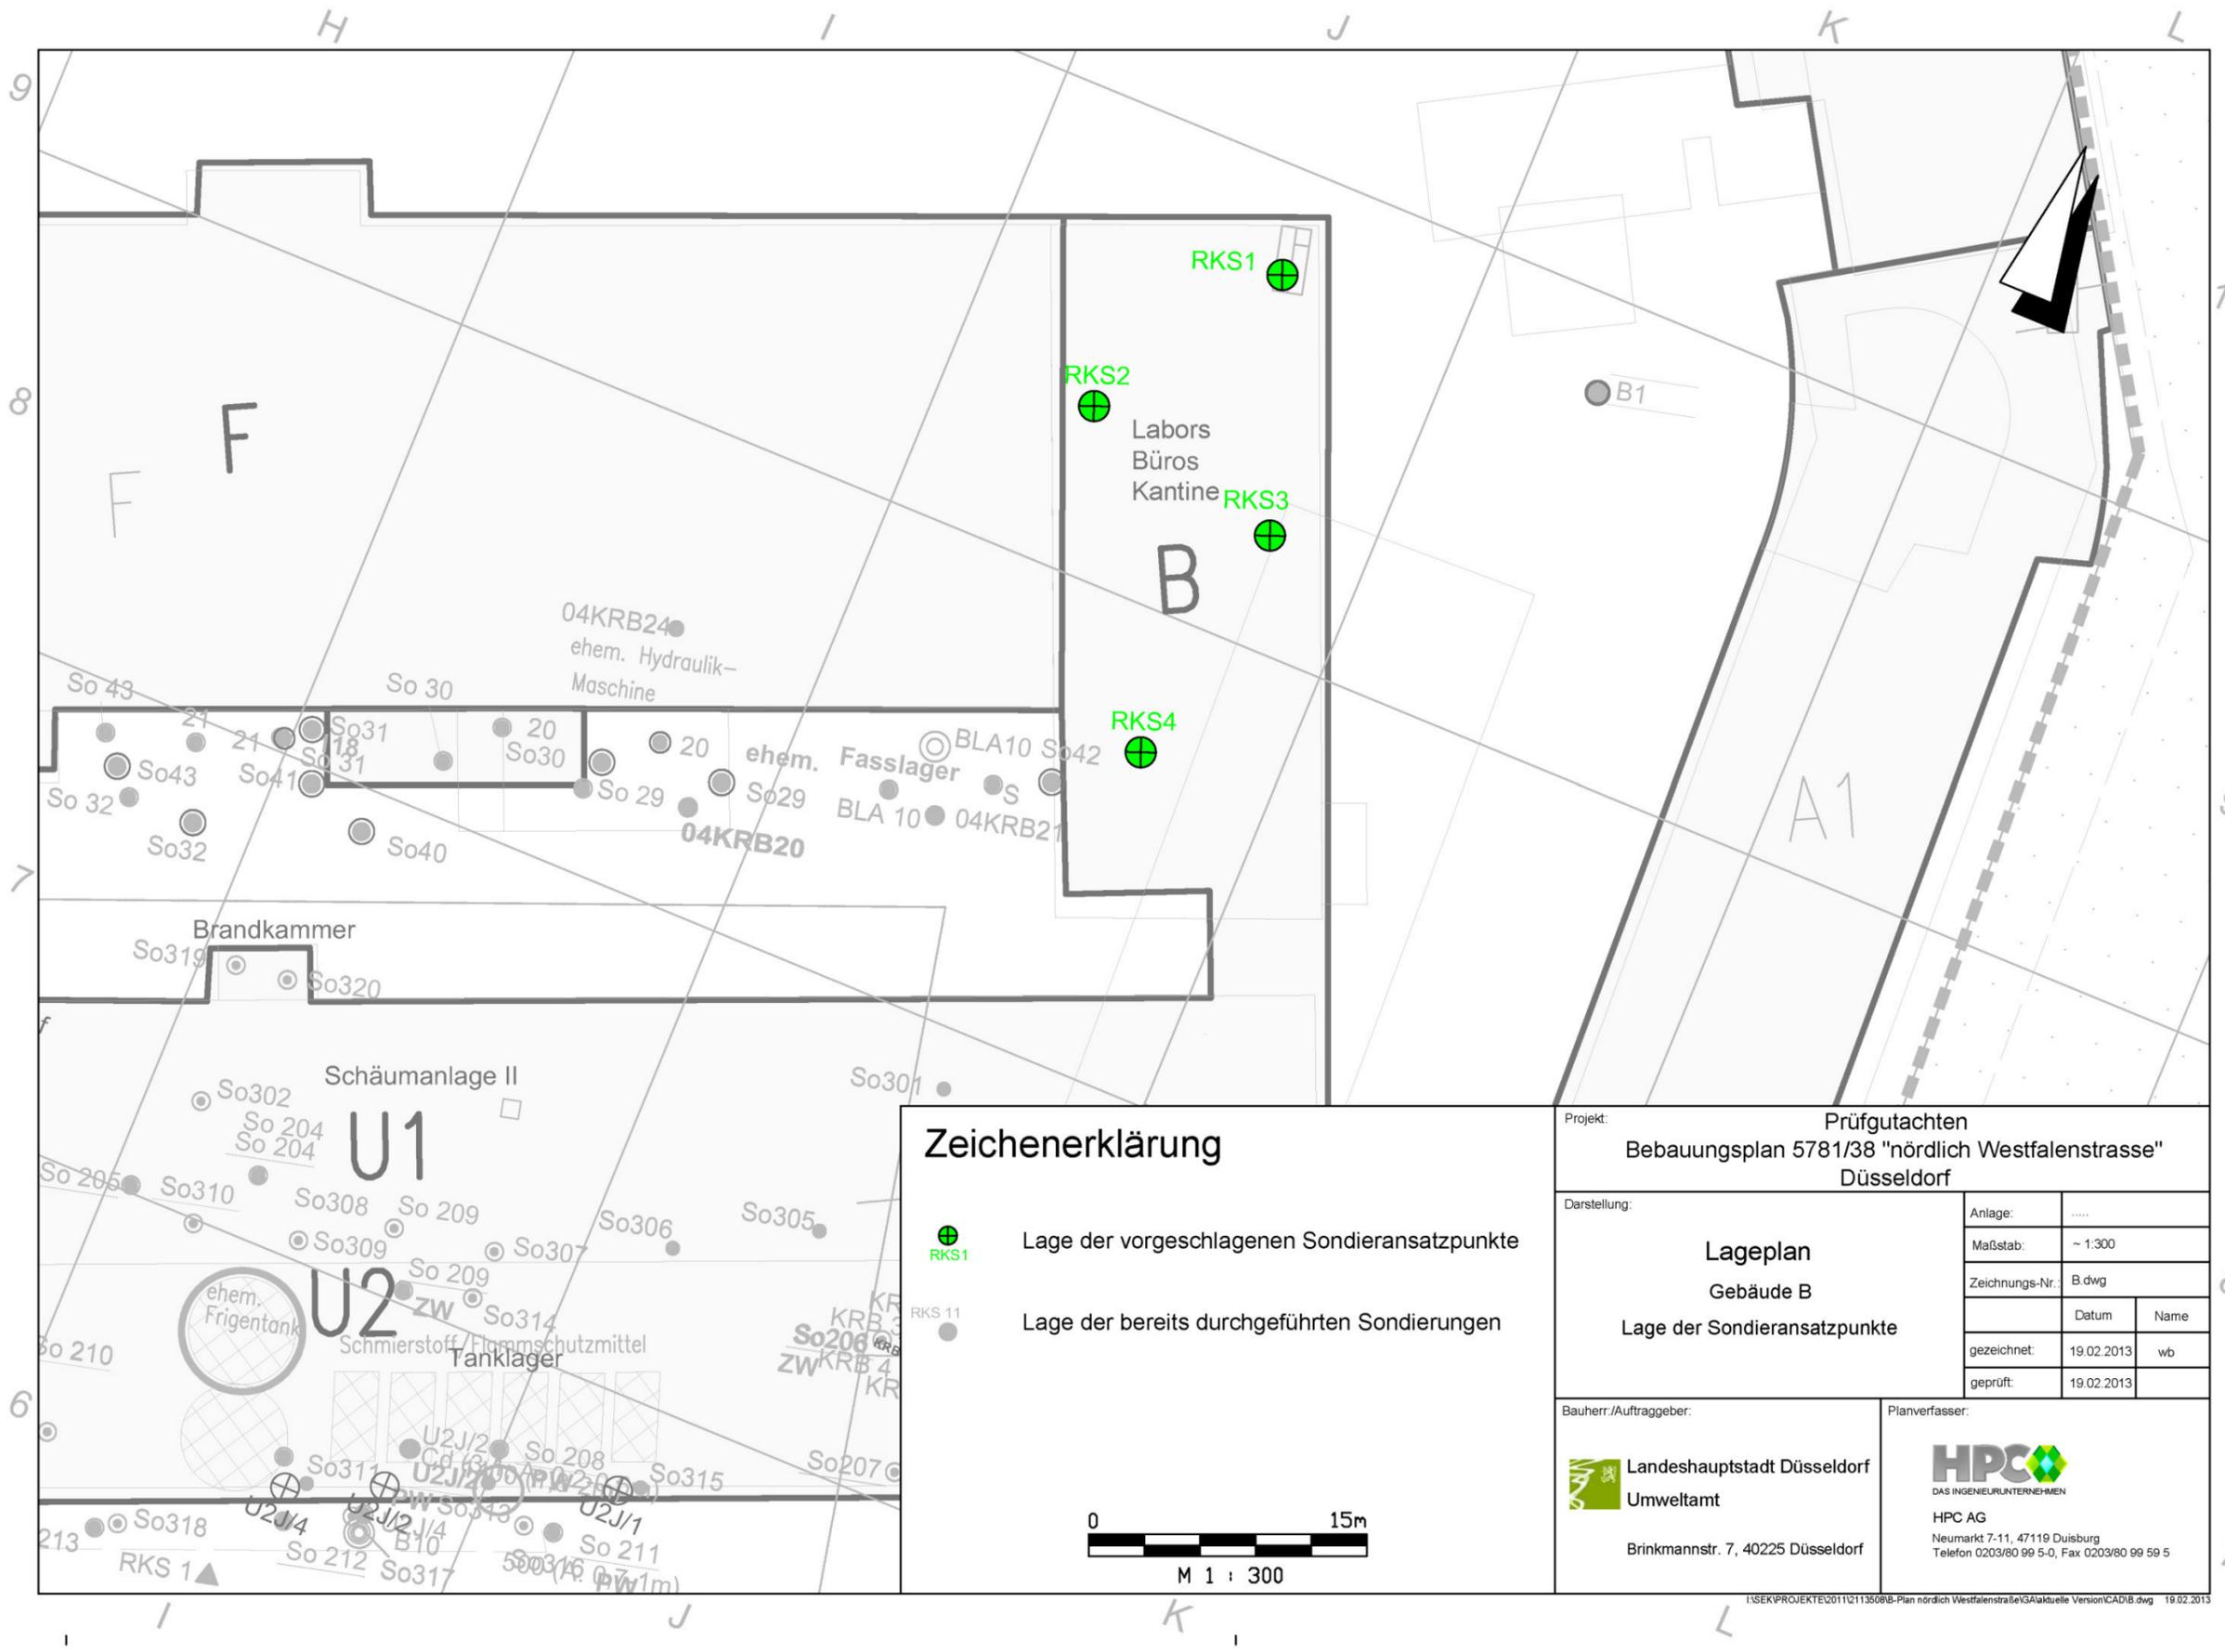
a. Versuchslabor	/629/	CKW, MKW		X
<b>Defizite:</b>				
1) Ölverunreinigungen im Bereich der Maschinenaufstellplätze und des Pumpenraumes im Keller wurden bisher nicht untersucht. Lage der Maschinenaufstellplätze und des Pumpenraumes nicht bekannt.				
<b>Untersuchungsbedarf:</b>		<b>Analytikumfang:</b>		<b>B-Plan relevant</b>
Versuchslabor	RKS 1 bis RKS 4* <sup>1</sup>	Boden	MKW	Nein* <sup>1</sup>
		Bodenluft	CKW

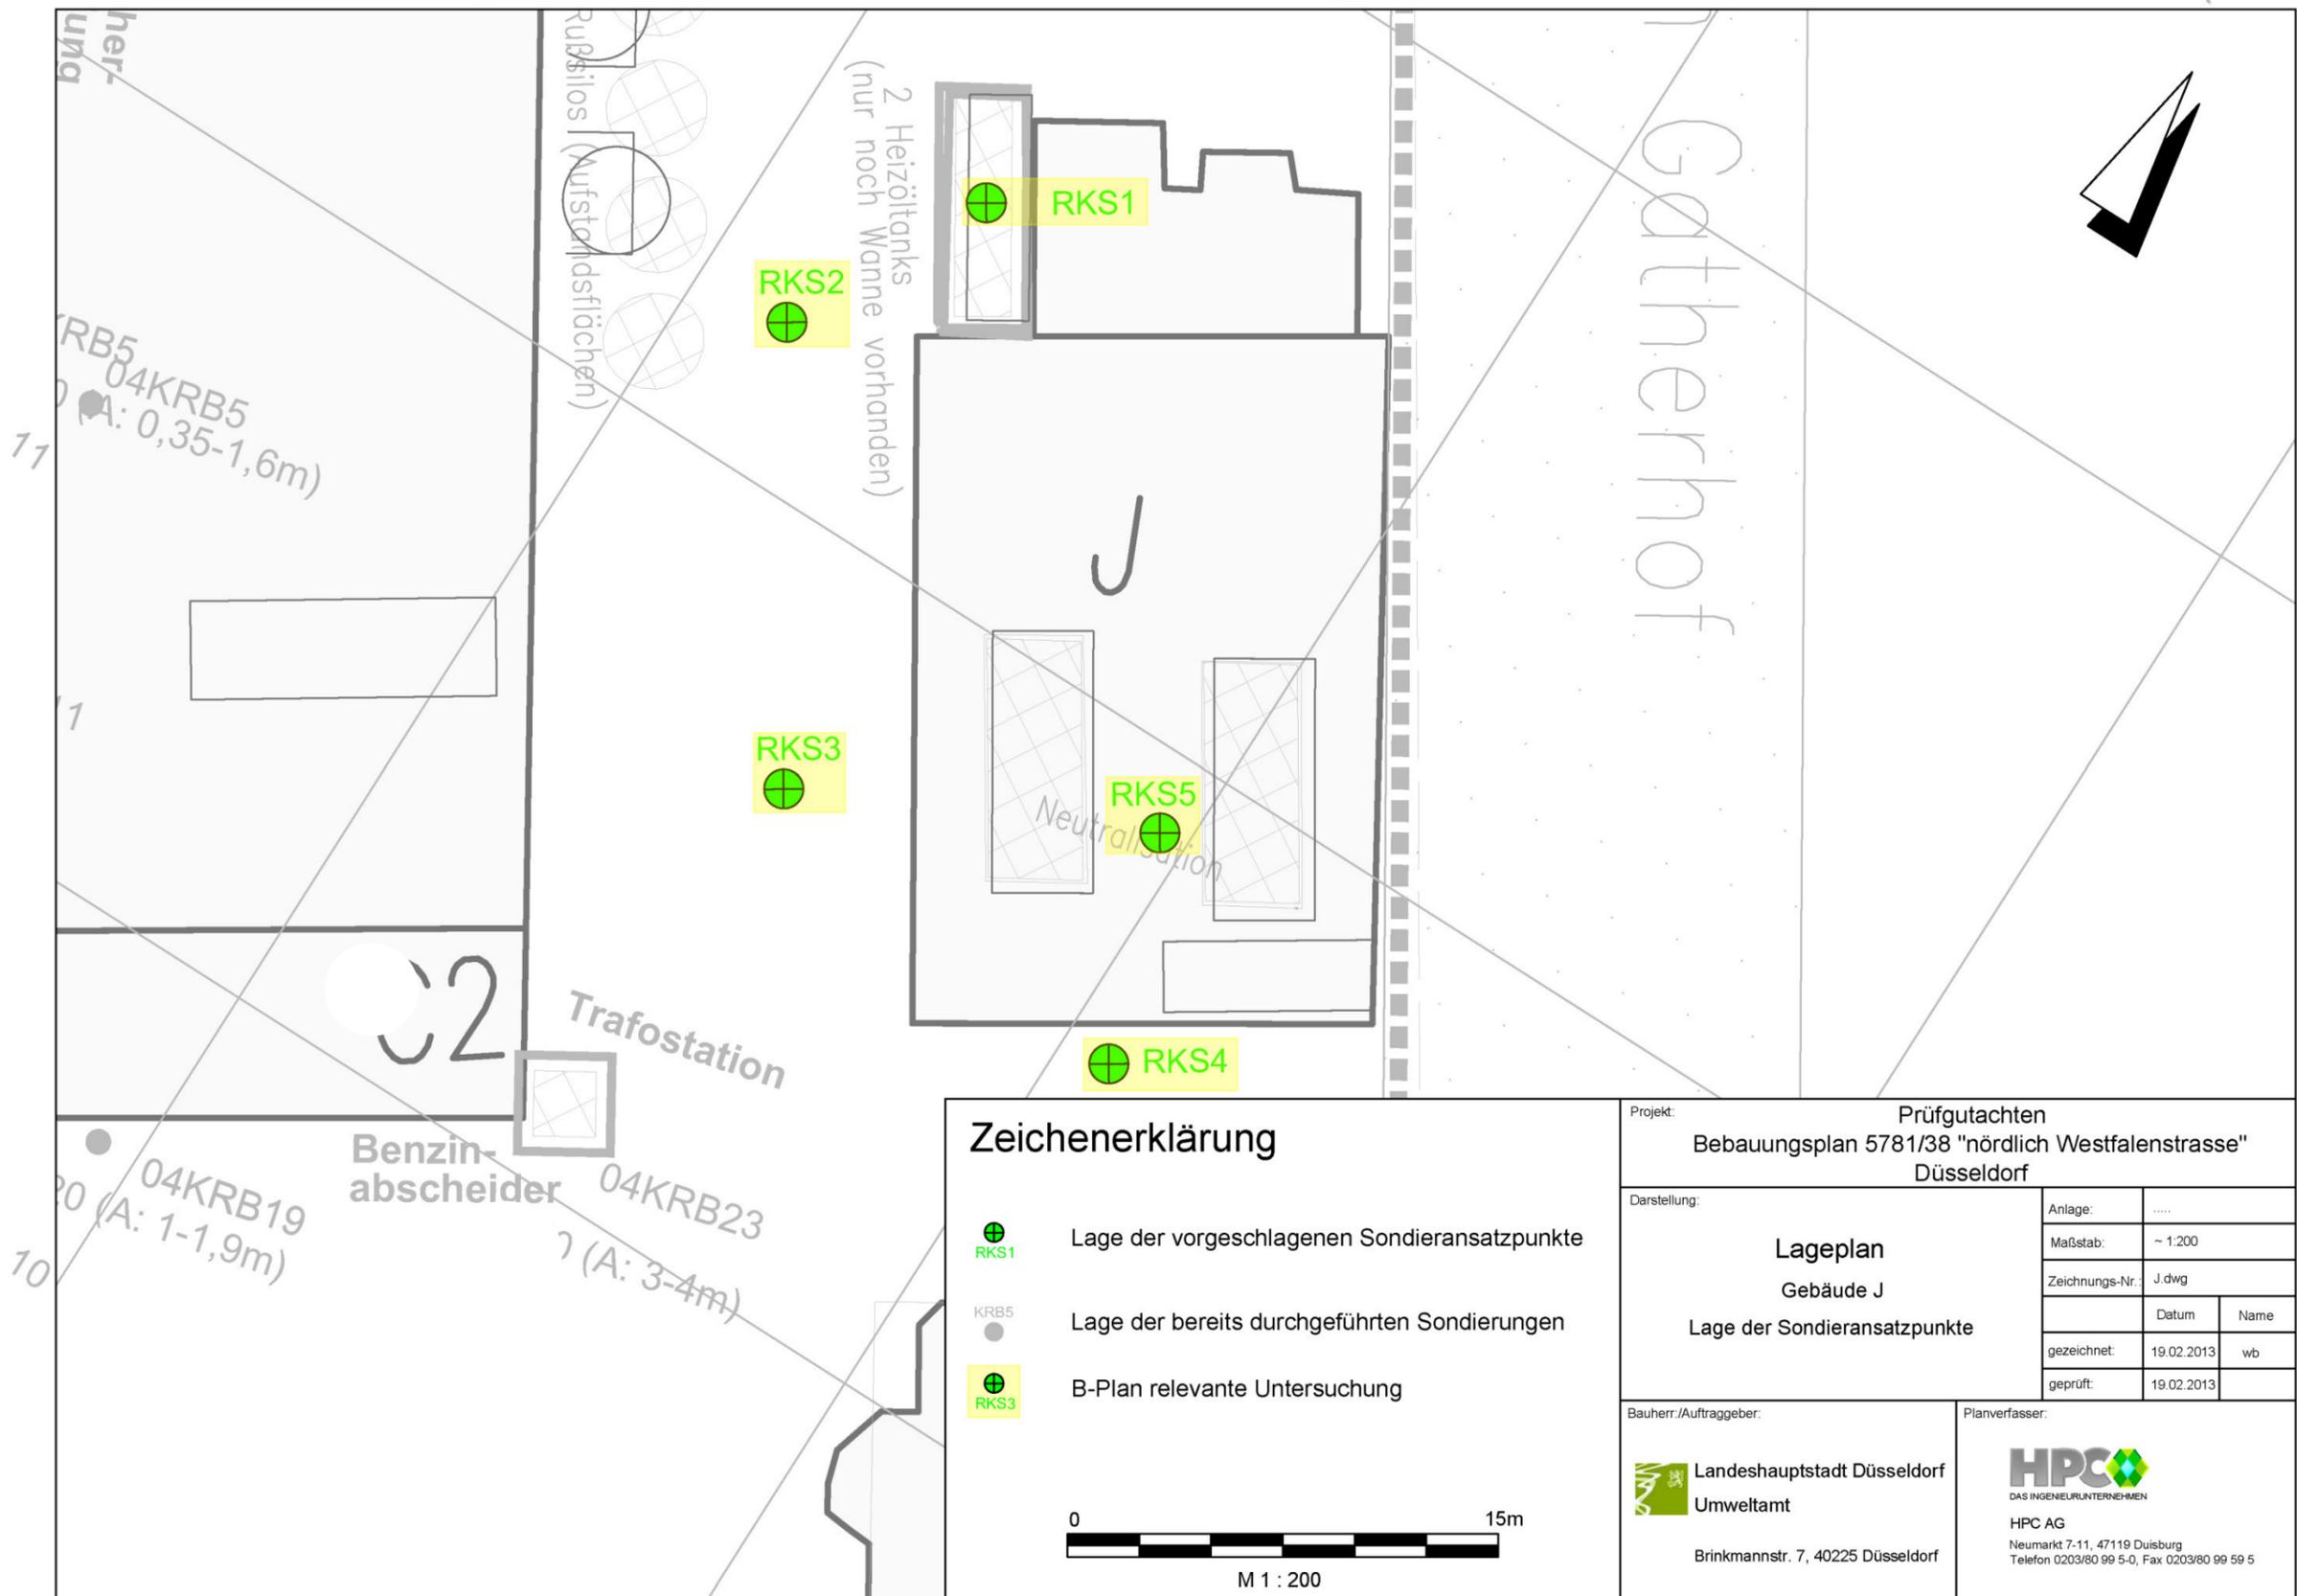
Im Bereich des Gebäudes J wurde gemäß dem Gutachter-Bericht /10320/ durch einen Vorgutachter ein Bereich mit erhöhten Quecksilbergehalten ausgewiesen. Der Bereich wurde in den 1990er Jahren durch Aushub saniert. Es liegen keine Dokumentationen zu dem Schaden und der Sanierungsmaßnahme vor.

<b>JA</b>	<b>NEIN</b>
a. Heizölhavarie	/10320/	MKW	X	
b. Quecksilberschaden	/10320/	Quecksilber	X	
c. Neutralisationsanlage	/33//34/	MKW, CKW, Zink	X	
d. Kesselhaus		PAK, MKW, SM		X
<b>Defizite:</b>

1) Erfolgreiche Sanierung des Quecksilberschadens nicht belegt				
2) Heizölhavarie nicht untersucht				
3) Neutralisationsanlage bisher nicht untersucht				
<b>Untersuchungsbedarf:</b>			<b>Analytikumfang:</b>	<b>B-Plan relevant</b>
Heizöltanks/Heizölhavarie (Quecksilberschaden)	RKS 1 und RKS 2	Boden	MKW (RKS 1 und RKS 2) Quecksilber (nur RKS 2)	Ja
Quecksilberschaden	RKS 2 bis RKS 4	Boden	Quecksilber	Ja
Neutralisationsanlage / Kesselhaus	RKS 5	Boden	MKW, Zink, PAK, SM	Ja
		Bodenluft	CKW

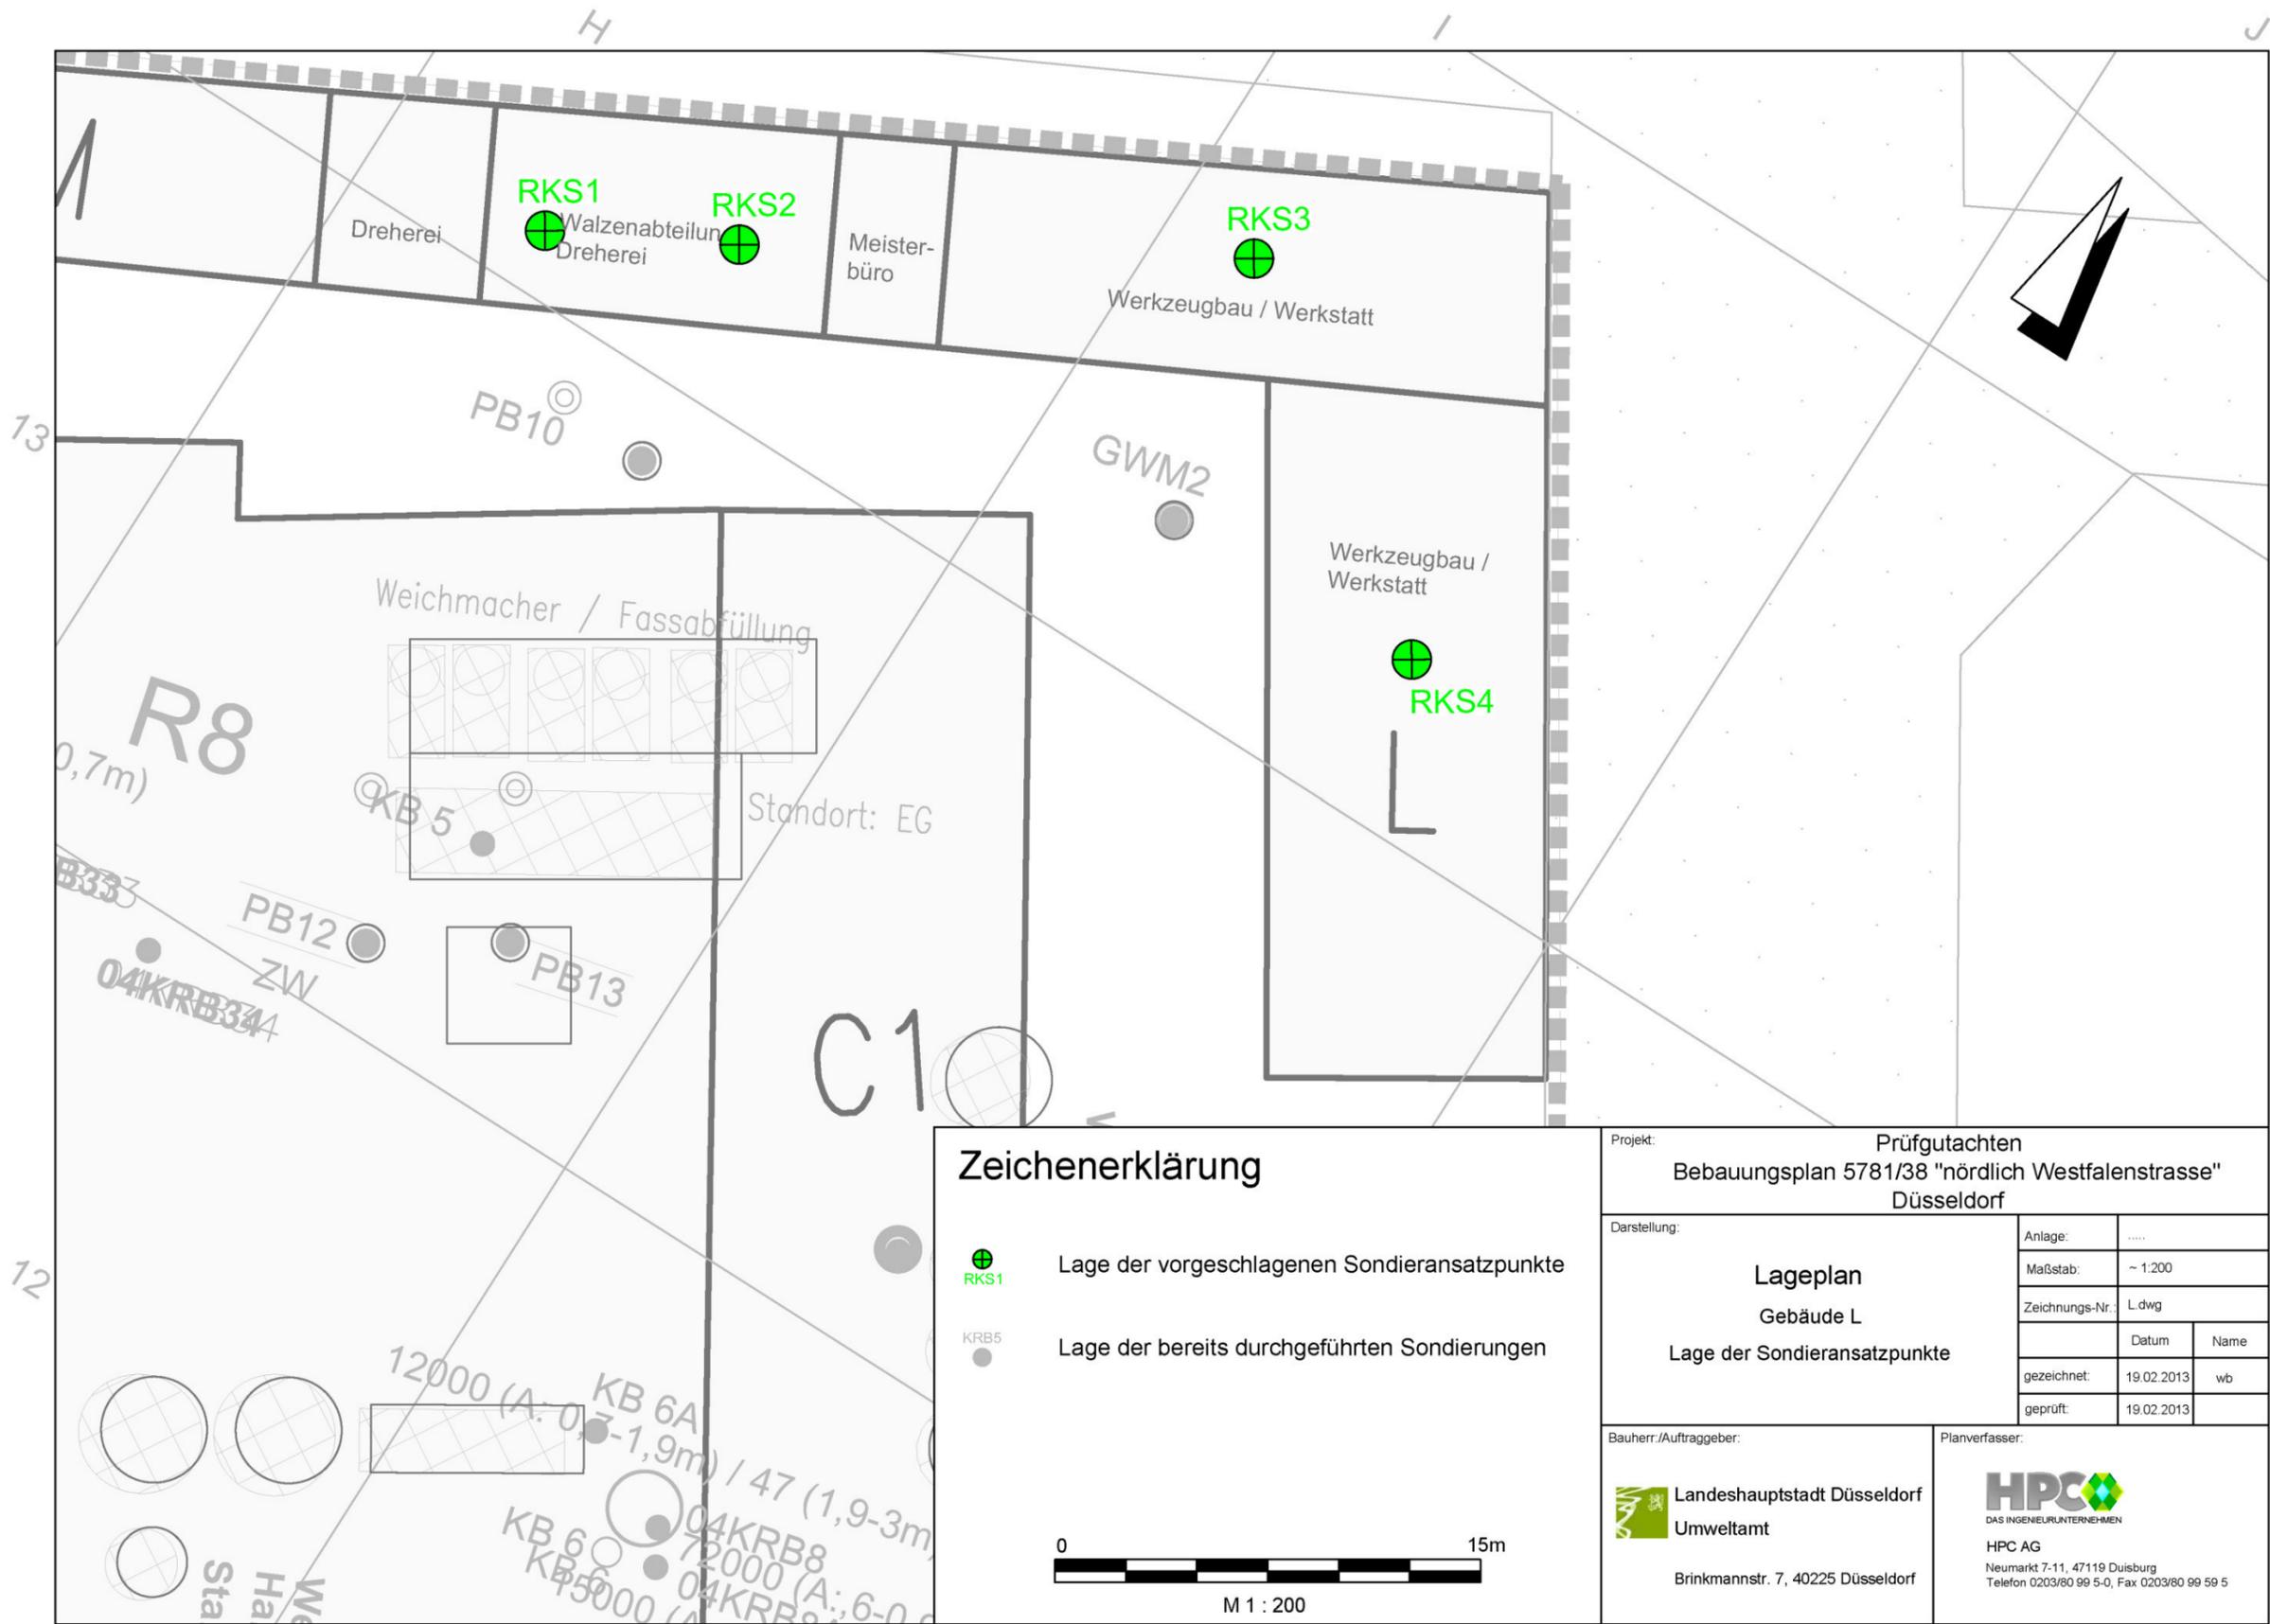
1) Trotz konkreter Hinweise auf den Einsatz von umweltrelevanten Stoffen (Walzenabteilung) wurden im Gebäude L und der direkten Umgebung keine Untersuchungen durchgeführt				
<b>Untersuchungsvorschlag:</b>			<b>Analytikumfang:</b>	<b>B-Plan relevant</b>
Walzenabteilung	RKS 1 und RKS 2	Boden	MKW, PAK, Zink	Nein
		Bodenluft	CKW, AKW	
Werkstatt	RKS 3 und RKS 4	Boden	SM, MKW	Nein
		Bodenluft	CKW, AKW	
Lagerfläche <sup>3</sup>	2 RKS	Boden	MKW	Nein
		Bodenluft	CKW, AKW

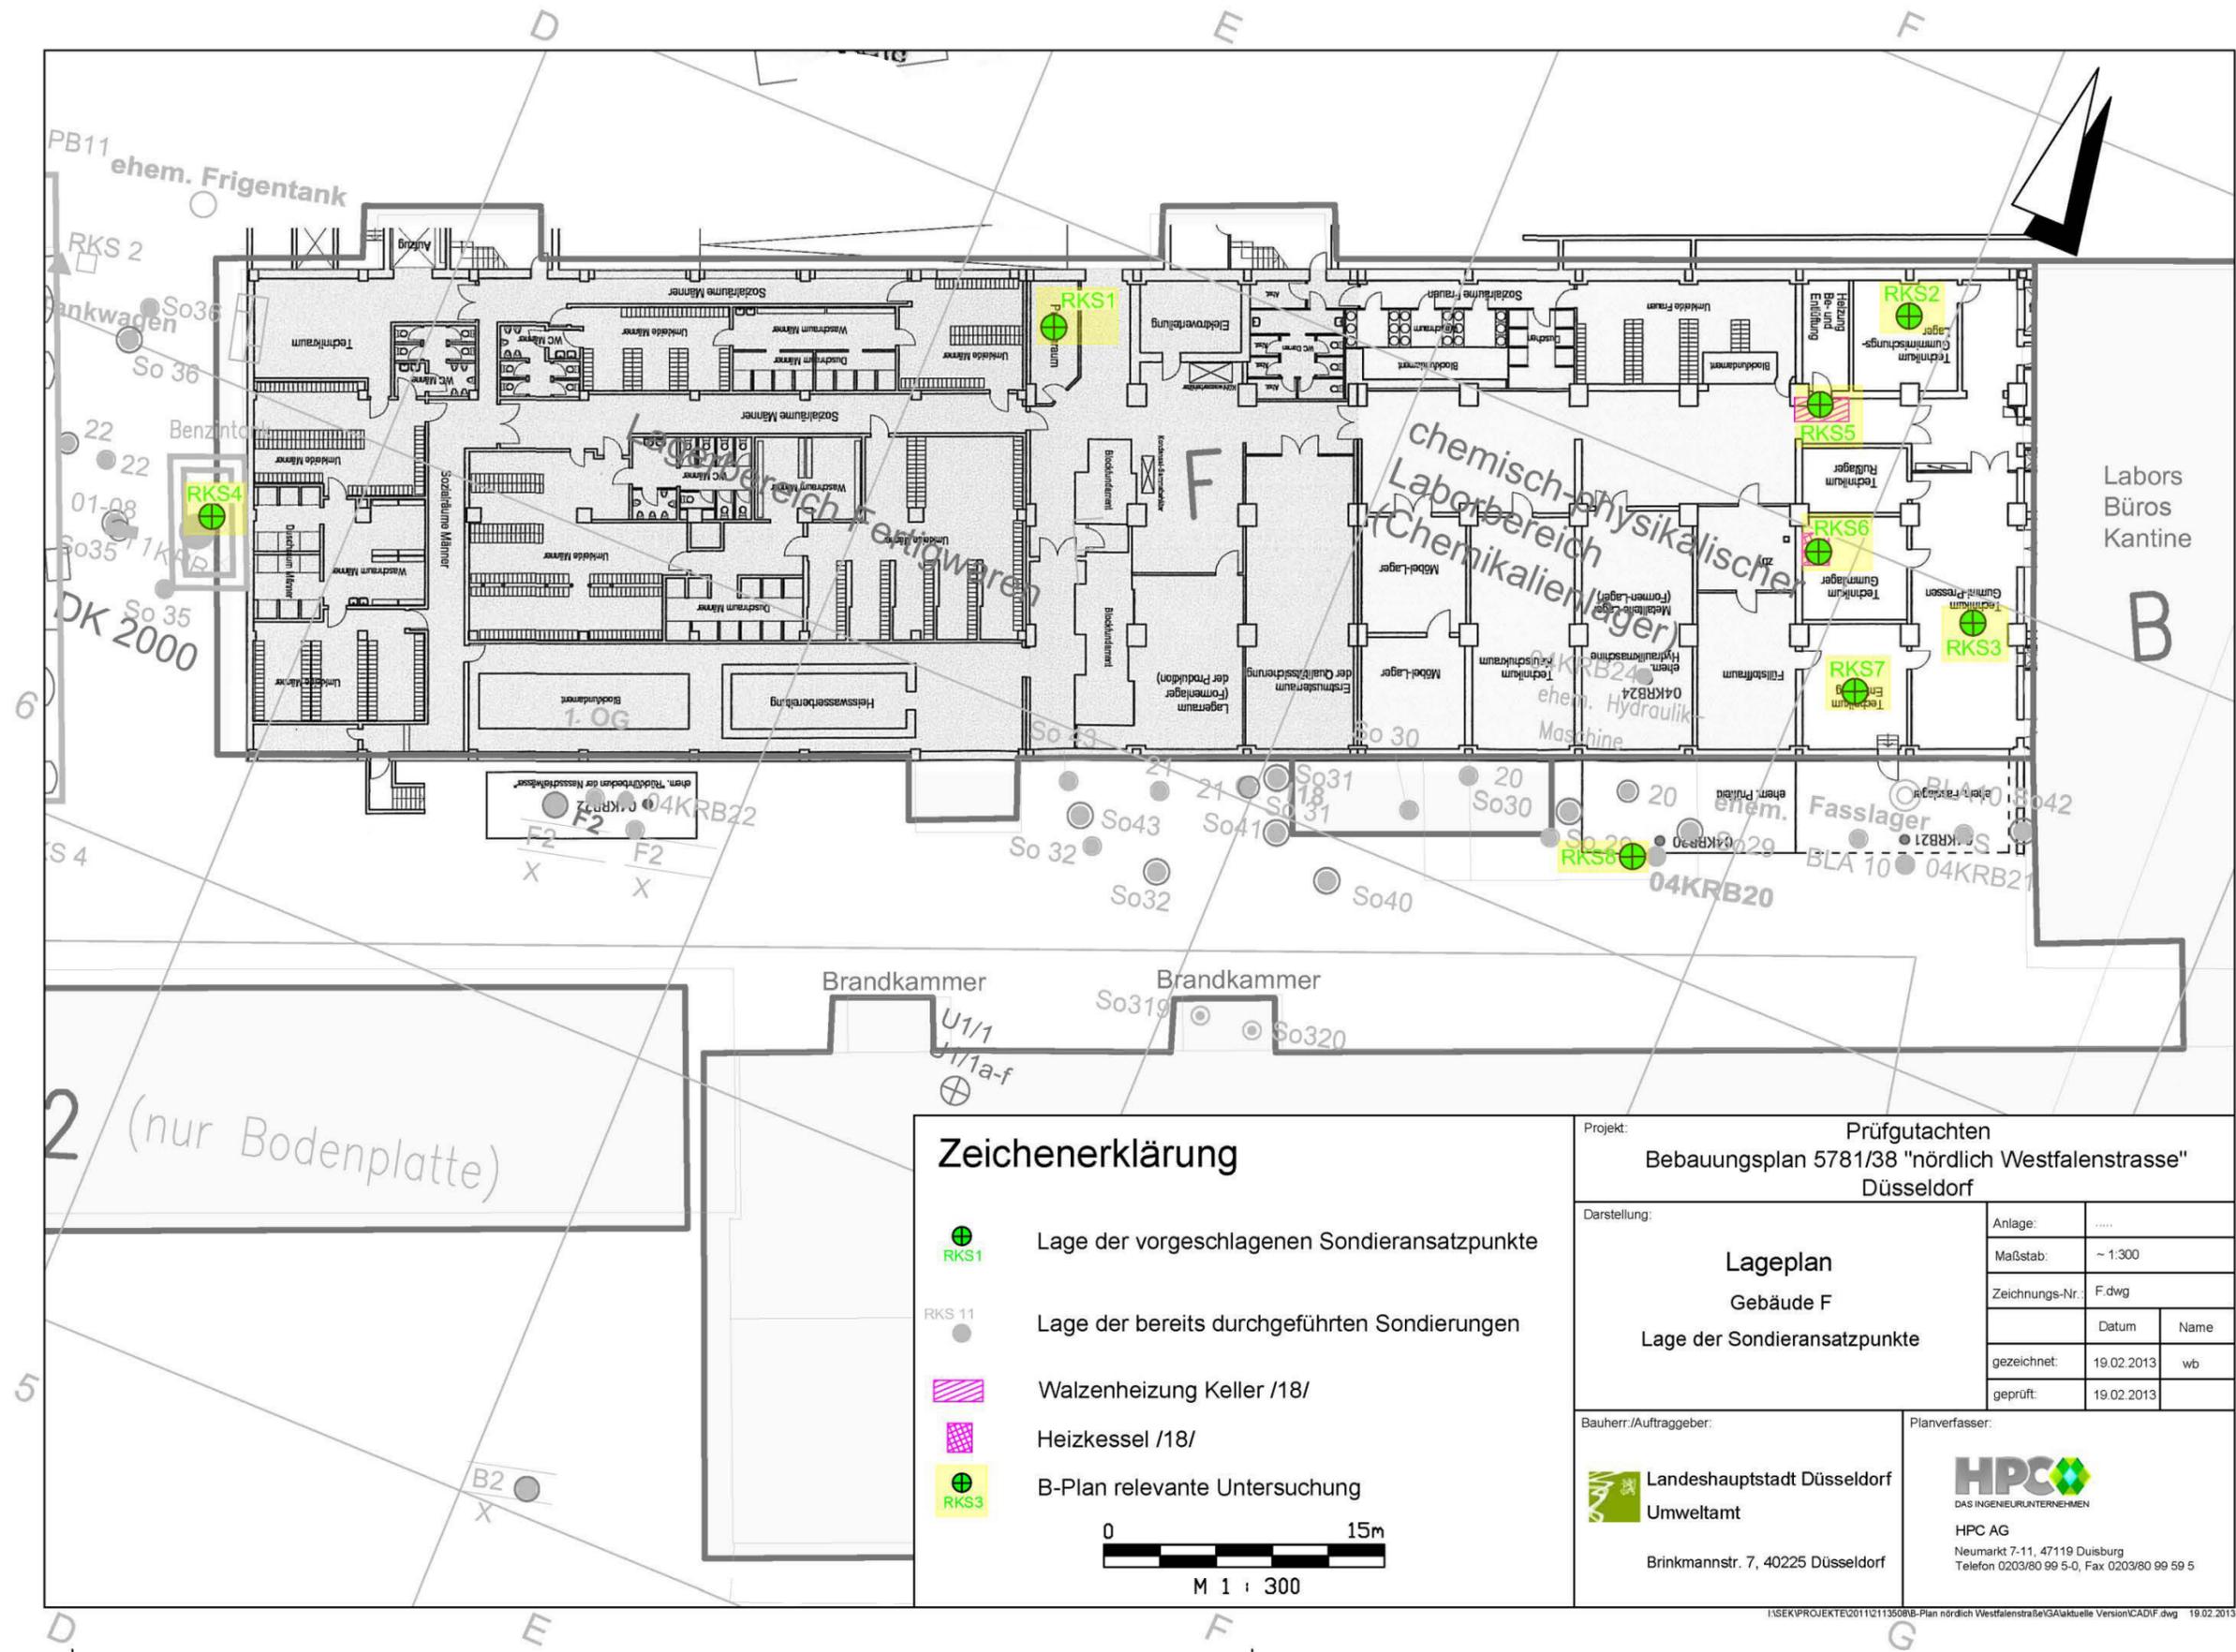
e. Walzenfertigung	/18/ /41/	MKW, CKW, Zink	X	
<b>Defizite:</b>				
1) Aktuellsten Bodenluftuntersuchungen stammen aus dem Jahr 1990				
2) Nur eine Sondierung wurde innerhalb des Gebäudes abgeteuft. In dem Gebäude F wurde u.a. vulkanisiert. Das Schadstoffpotential bei Vulkanisierungsanlagen ist als hoch zu bezeichnen

3) Standort der „Lösungsmittelrückgewinnungsanlage“ (Quelle Bericht Nr. 10357) unbekannt.				
4) Datengrundlage im Hinblick auf recherchierte Nutzungen (Maschinenaufstellplätze, etc.) sowie der bereits durchgeführten Untergrunduntersuchungen ist nicht ausreichend.				
5) Lagerfläche innen nicht untersucht				
Untersuchungsbedarf:		Analytikumfang:		B-Plan relevant
Pumpenraum	RKS 1	Boden	MKW, SM	Ja
		Bodenluft	CKW	
Technikum Gummimischungs-lager	RKS 2	Boden	PAK, SM	Ja
		Bodenluft	CKW	
Technikum Gummipresse	RKS 3	Boden	MKW, SM	Ja
		Bodenluft	CKW	
Benzintank	RKS 4	Boden	MKW	Ja
		Bodenluft	AKW	
Walzenfertigung /Lagerfläche (innen)	RKS 5	Boden	Zink, MKW	Ja
		Bodenluft	CKW, AKW	
Heizkessel Walzenfertigung / Lagerfläche	RKS 6	Boden	Zink, MKW	Ja
		Bodenluft	CKW, AKW	
Technikum Entfettung / Lagerfläche	RKS 7	Bodenluft	CKW	Ja
Überprüfung Bodenluft Bereich 04KRB20	RKS 8	Bodenluft	CKW	Ja
