**Prüfgutachten / Defizitanalyse  
- Anonymisierte Fassung -**

**zum Bebauungsplan (B5781/38) „Nördlich Westfalenstraße“**

**in Düsseldorf**

**Umweltamt  
Landeshauptstadt Düsseldorf  
Brinckmannstraße 7  
40225 Düsseldorf**

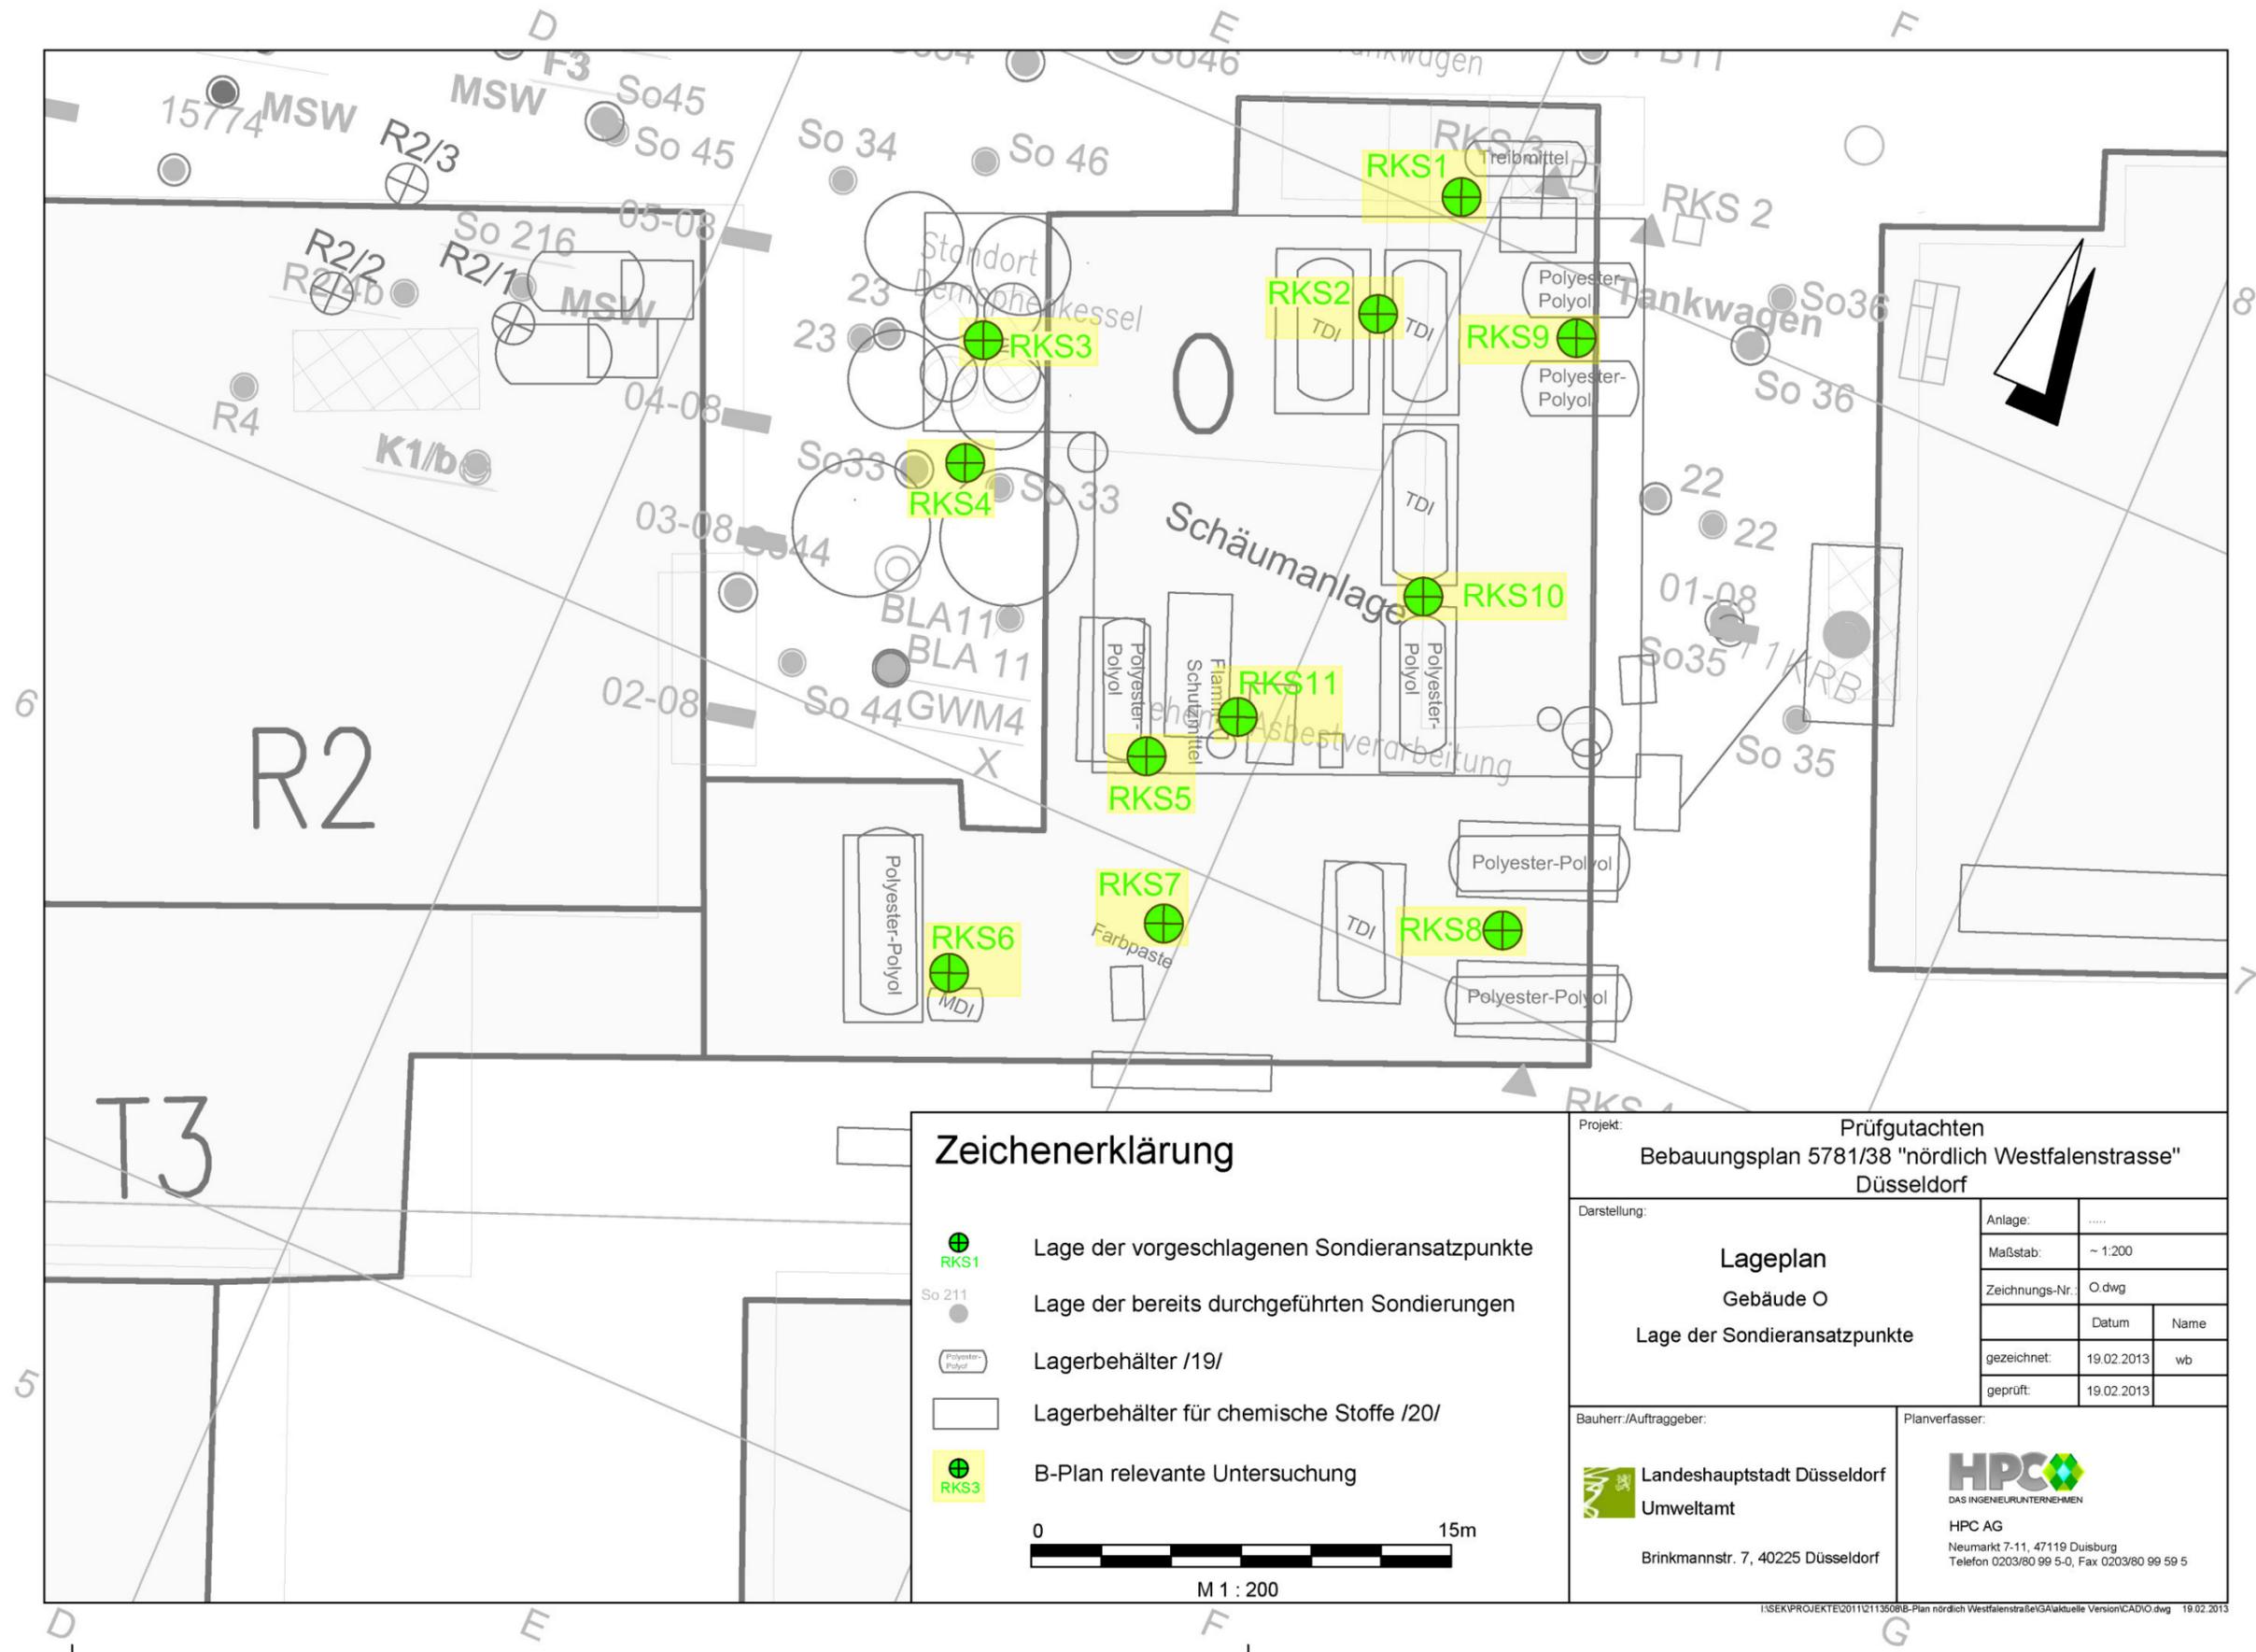
c. Lagerbehälter 1.70 Flammschutzmittel	/19/	Flammschutzmittel	<b>X</b>	
d. Fasslager	/624/	CKW, MKW, AKW	<b>X</b>

<b>Defizite:</b>				
1) Nur eine Sondierung (REDUCTA 2002) innerhalb des Gebäudes. Das Gebäude ist nicht unterkellert.				
2) Lagerort für Flammschutzmittel (Behälter Nr. 1.70) bisher nicht bekannt und untersucht.				
3) Bisher keine Asbestuntersuchungen durchgeführt.				
4) PCB-Gehalten im Grundwasser wurde bisher nicht nachgegangen				
<b>Untersuchungsbedarf:</b>			<b>Analytikumfang:</b>	<b>B-Plan relevant</b>
Lagerbehälter	RKS 1 bis RKS 10	Boden	MKW, SM, PAK, Flammschutzmittel (Frigen) , 2,4-Tolu- oldiamin / 2,6-To- luoldiamin, Weich- macher Asbest	<b>Ja</b>
		Bodenluft	CKW, AKW, Flammschutzmittel (Frigen)	
Tank 1.70 Flammschutzmittel	RKS 11	Boden	Flammschutzmittel	<b>Ja</b>
		Bodenluft	Flammschutzmittel	
Fasslager / PCB	RKS 3 und RKS 4	Boden	PCB, MKW	<b>Ja</b>
		Bodenluft	CKW. AKW	
		Grundwasser	PCB

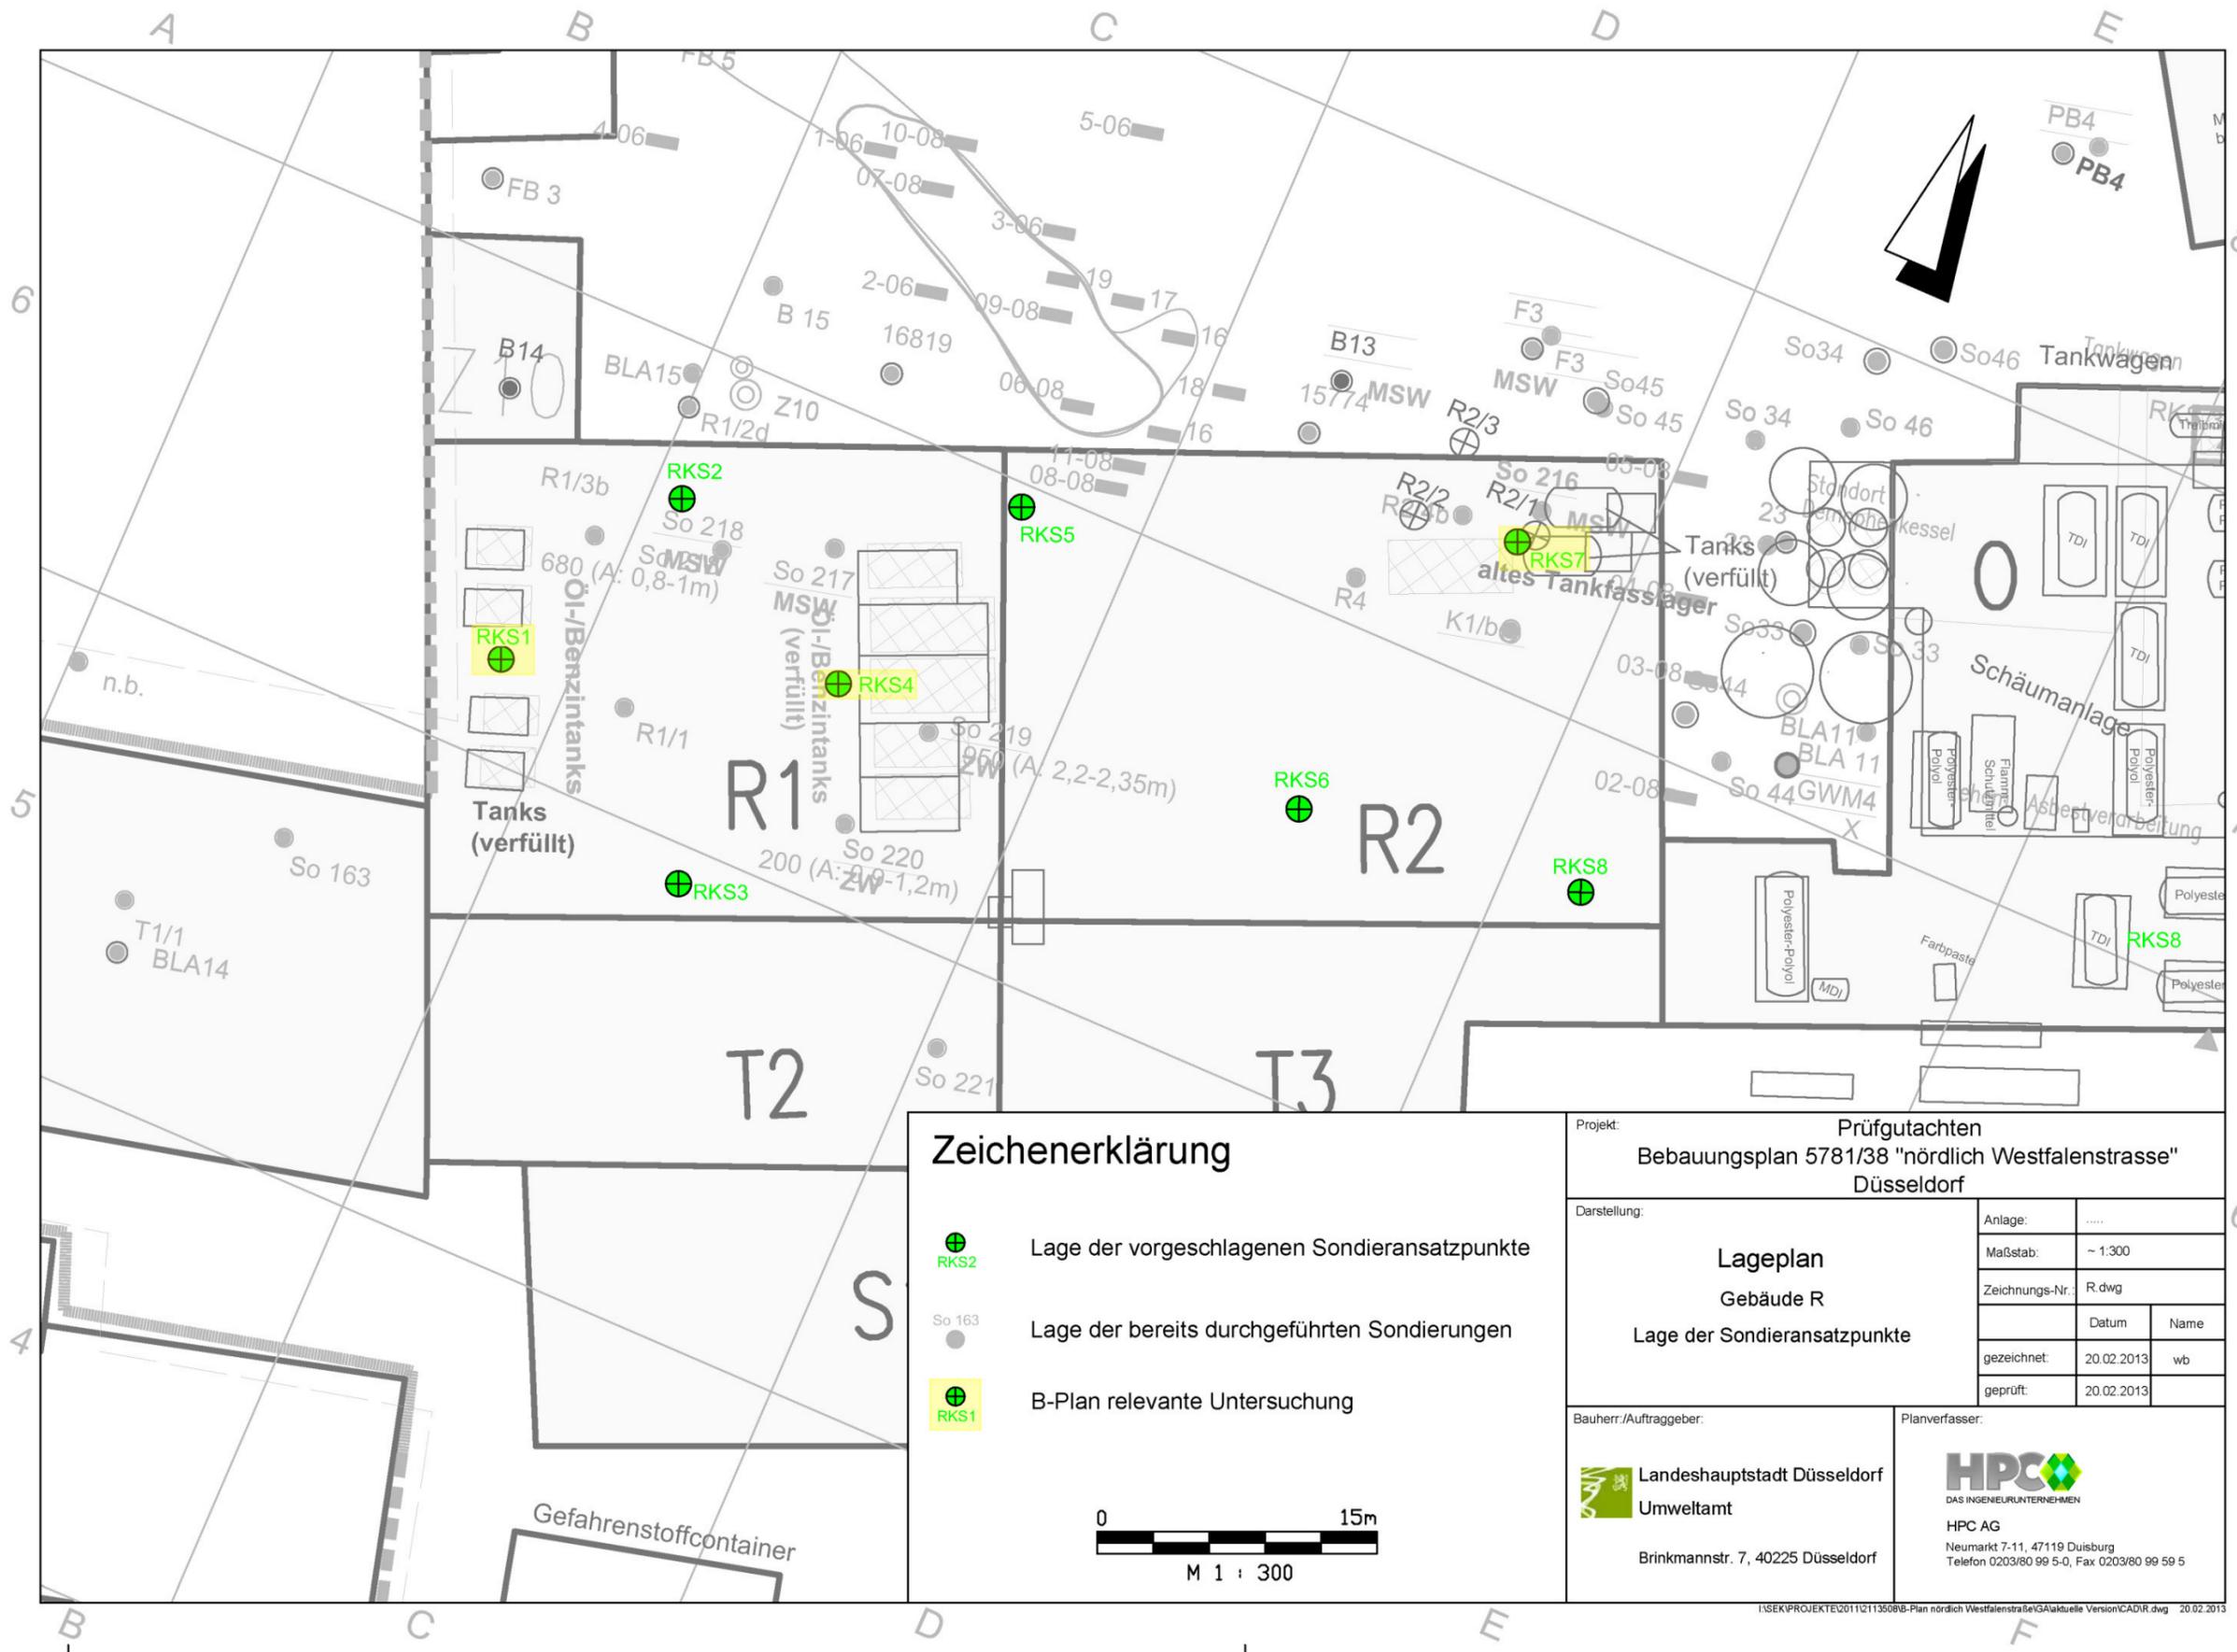
a. keine			X	
<b>Defizite:</b>				
1) Art und Umfang der bisher durchgeführten Untersuchungen nicht ausreichend.				
2) Probenauswahl Büro Füllung nicht plausibel und nachvollziehbar

3) Analytikumfang nicht ausreichend				
<b>Untersuchungsbedarf:</b>		<b>Analytikumfang:</b>	<b>B-Plan relevant</b>	
Altes Tanklager / AKW So 216	RKS 1 und RKS 4 und RKS 7	Boden	MKW, PAK, Toluol	Ja
		Bodenluft	CKW (Flamm- schutzmittel Fri- gen), AKW)	
Lager- und Schneidehalle	RKS 2, RKS 3, RKS 5, RKS 6 und RKS 8	Boden	-	Nein
		Bodenluft	CKW (Flamm- schutzmittel / Fri- gen)

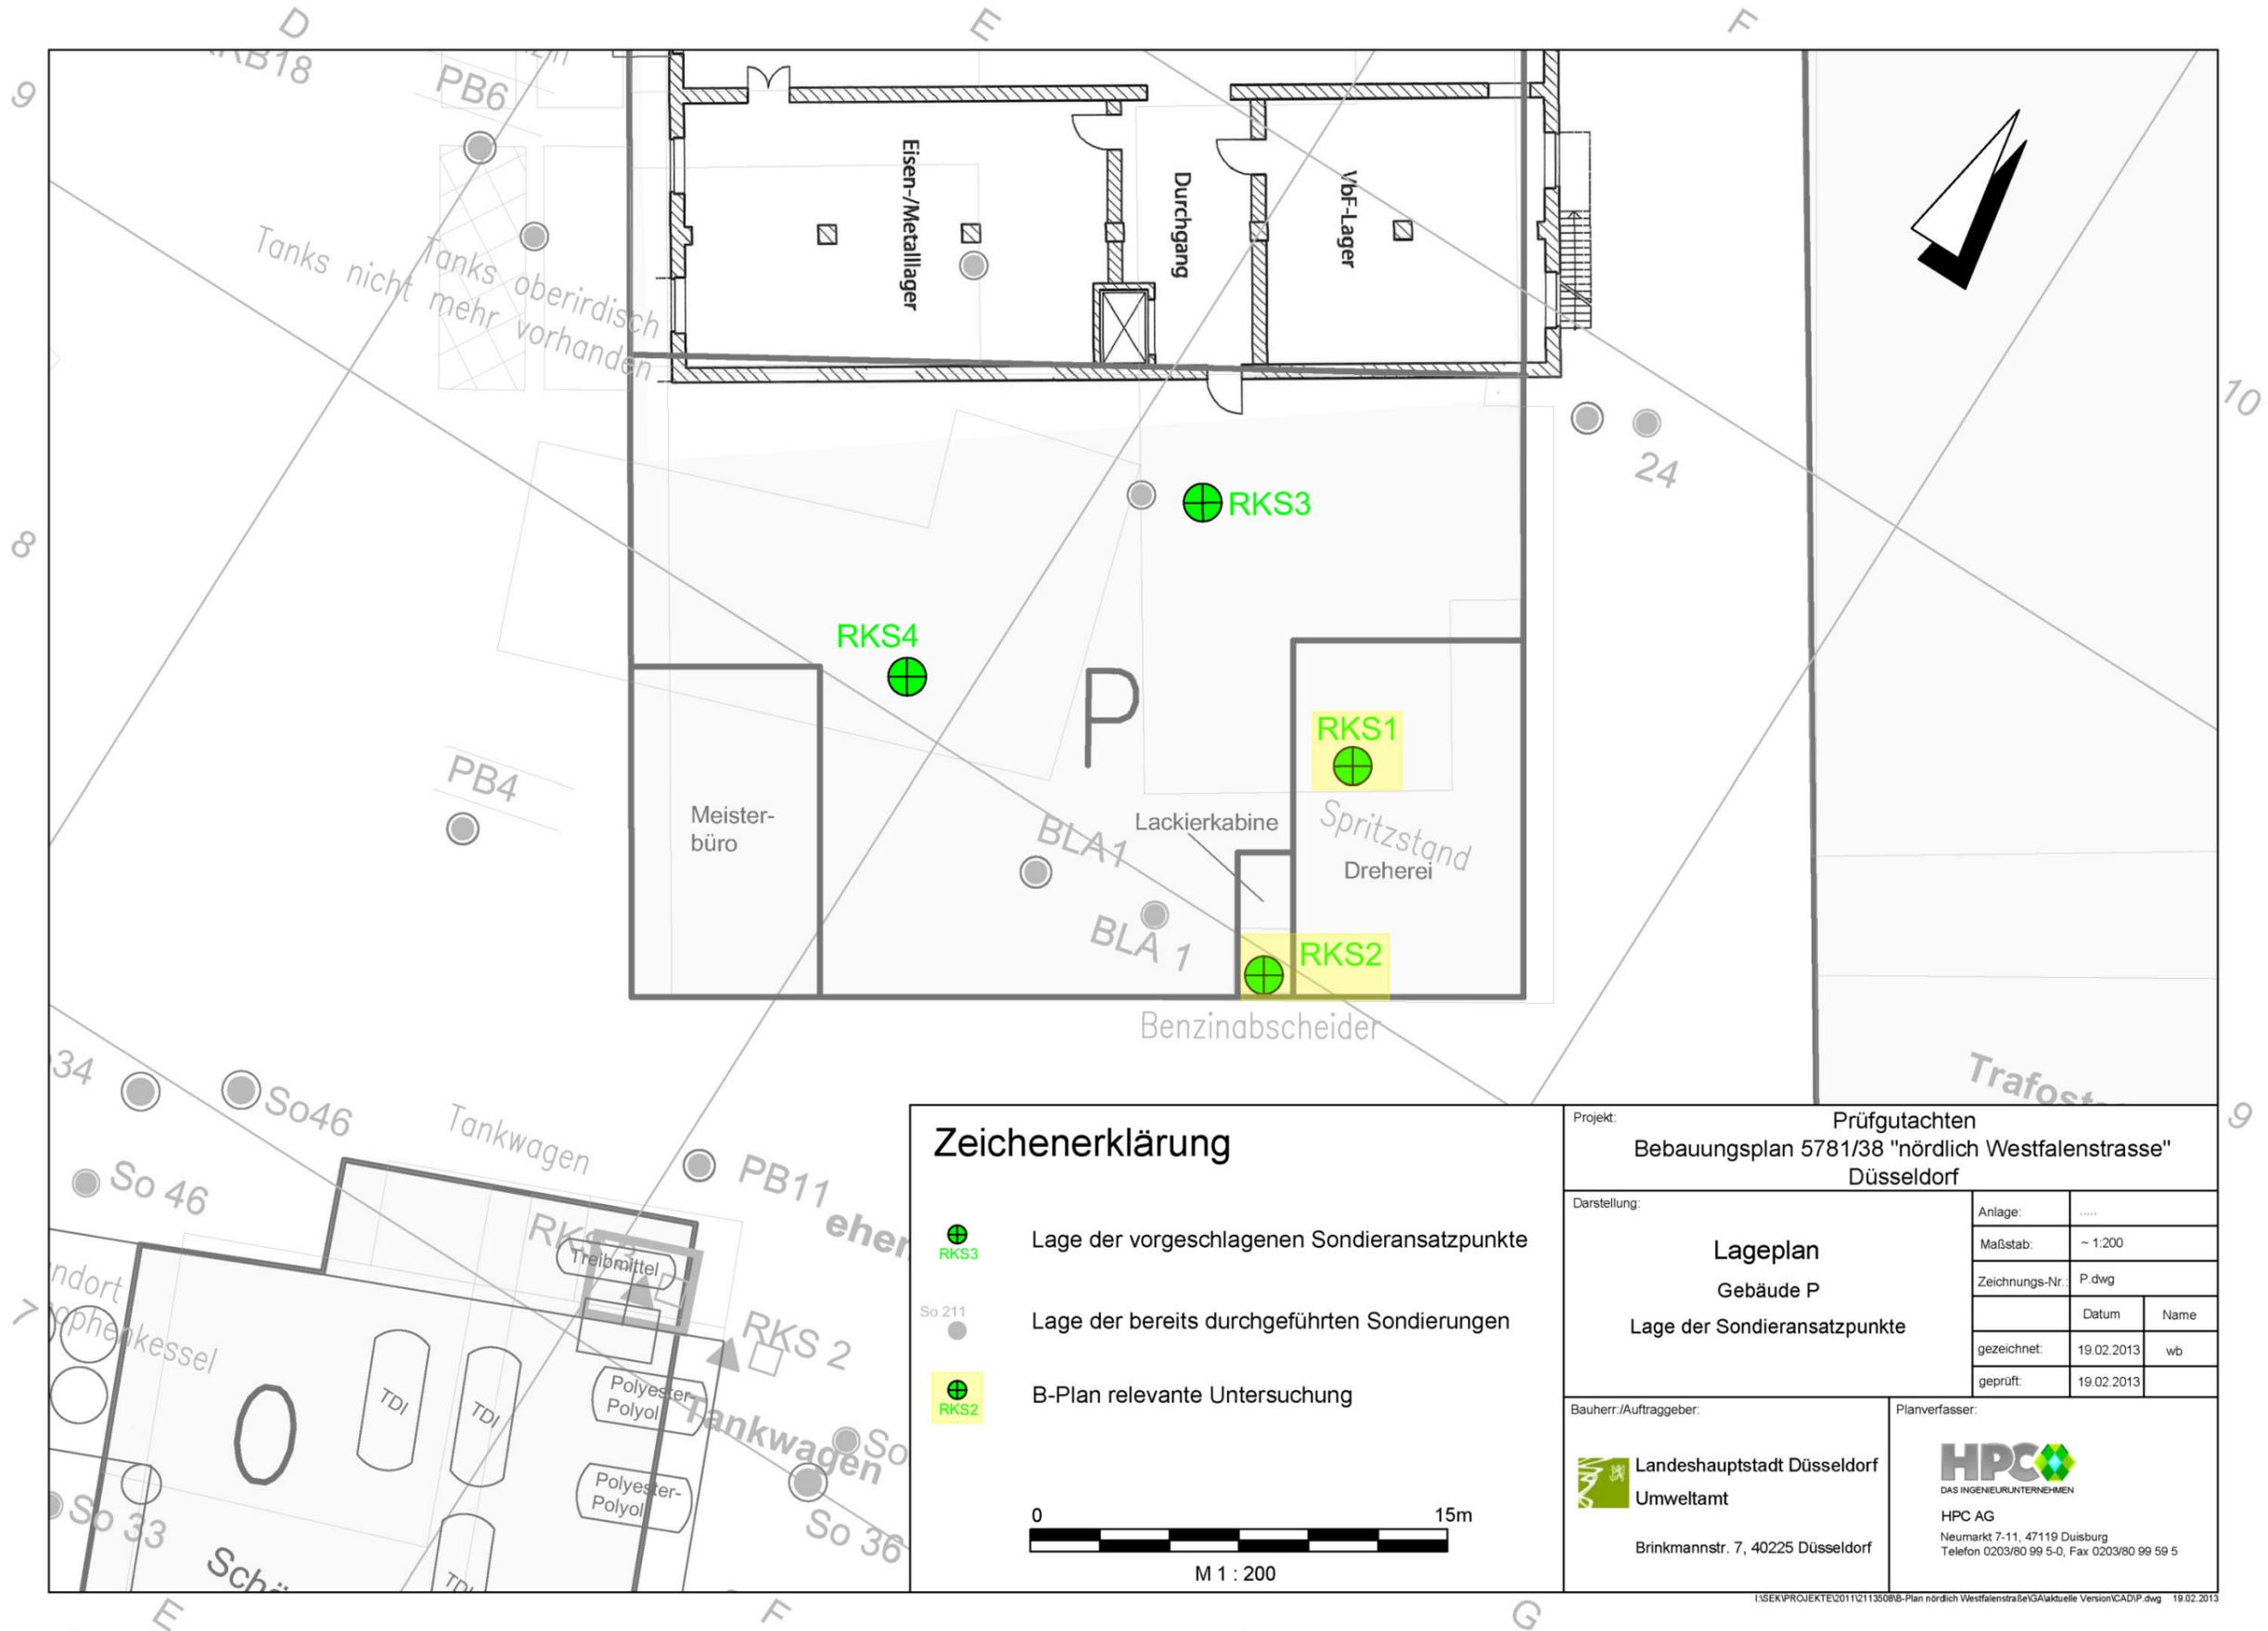
a. Lösemittellager	/629/	CKW, SM	X	
b. Dreherei, Spritzstand	/52/	CKW, AKW, MKW, SM	X	
c. Lackierkabine	/629/ /52/	CKW, SM	X	
<b>Defizite:</b>				
1) Lager für Lacke und Lösemittel bisher nicht berücksichtigt und untersucht

2) Lackierkabine und Spritzstand bisher nicht berücksichtigt und untersucht.				
3) Exakte Lage des Lagers nicht zu recherchieren				
<b>Untersuchungsbedarf:</b>		<b>Analytikumfang:</b>	<b>B-Plan relevant</b>	
Lager	2 RKS	Bodenluft	CKW	Nein
Dreherei, Spritzstand	RKS 1	Boden	MKW, SM	Ja
		Bodenluft	CKW, AKW	
Lackierkabine/ Benzinabscheider	RKS 2	Boden	MKW, SM	Ja
		Bodenluft	CKW, AKW

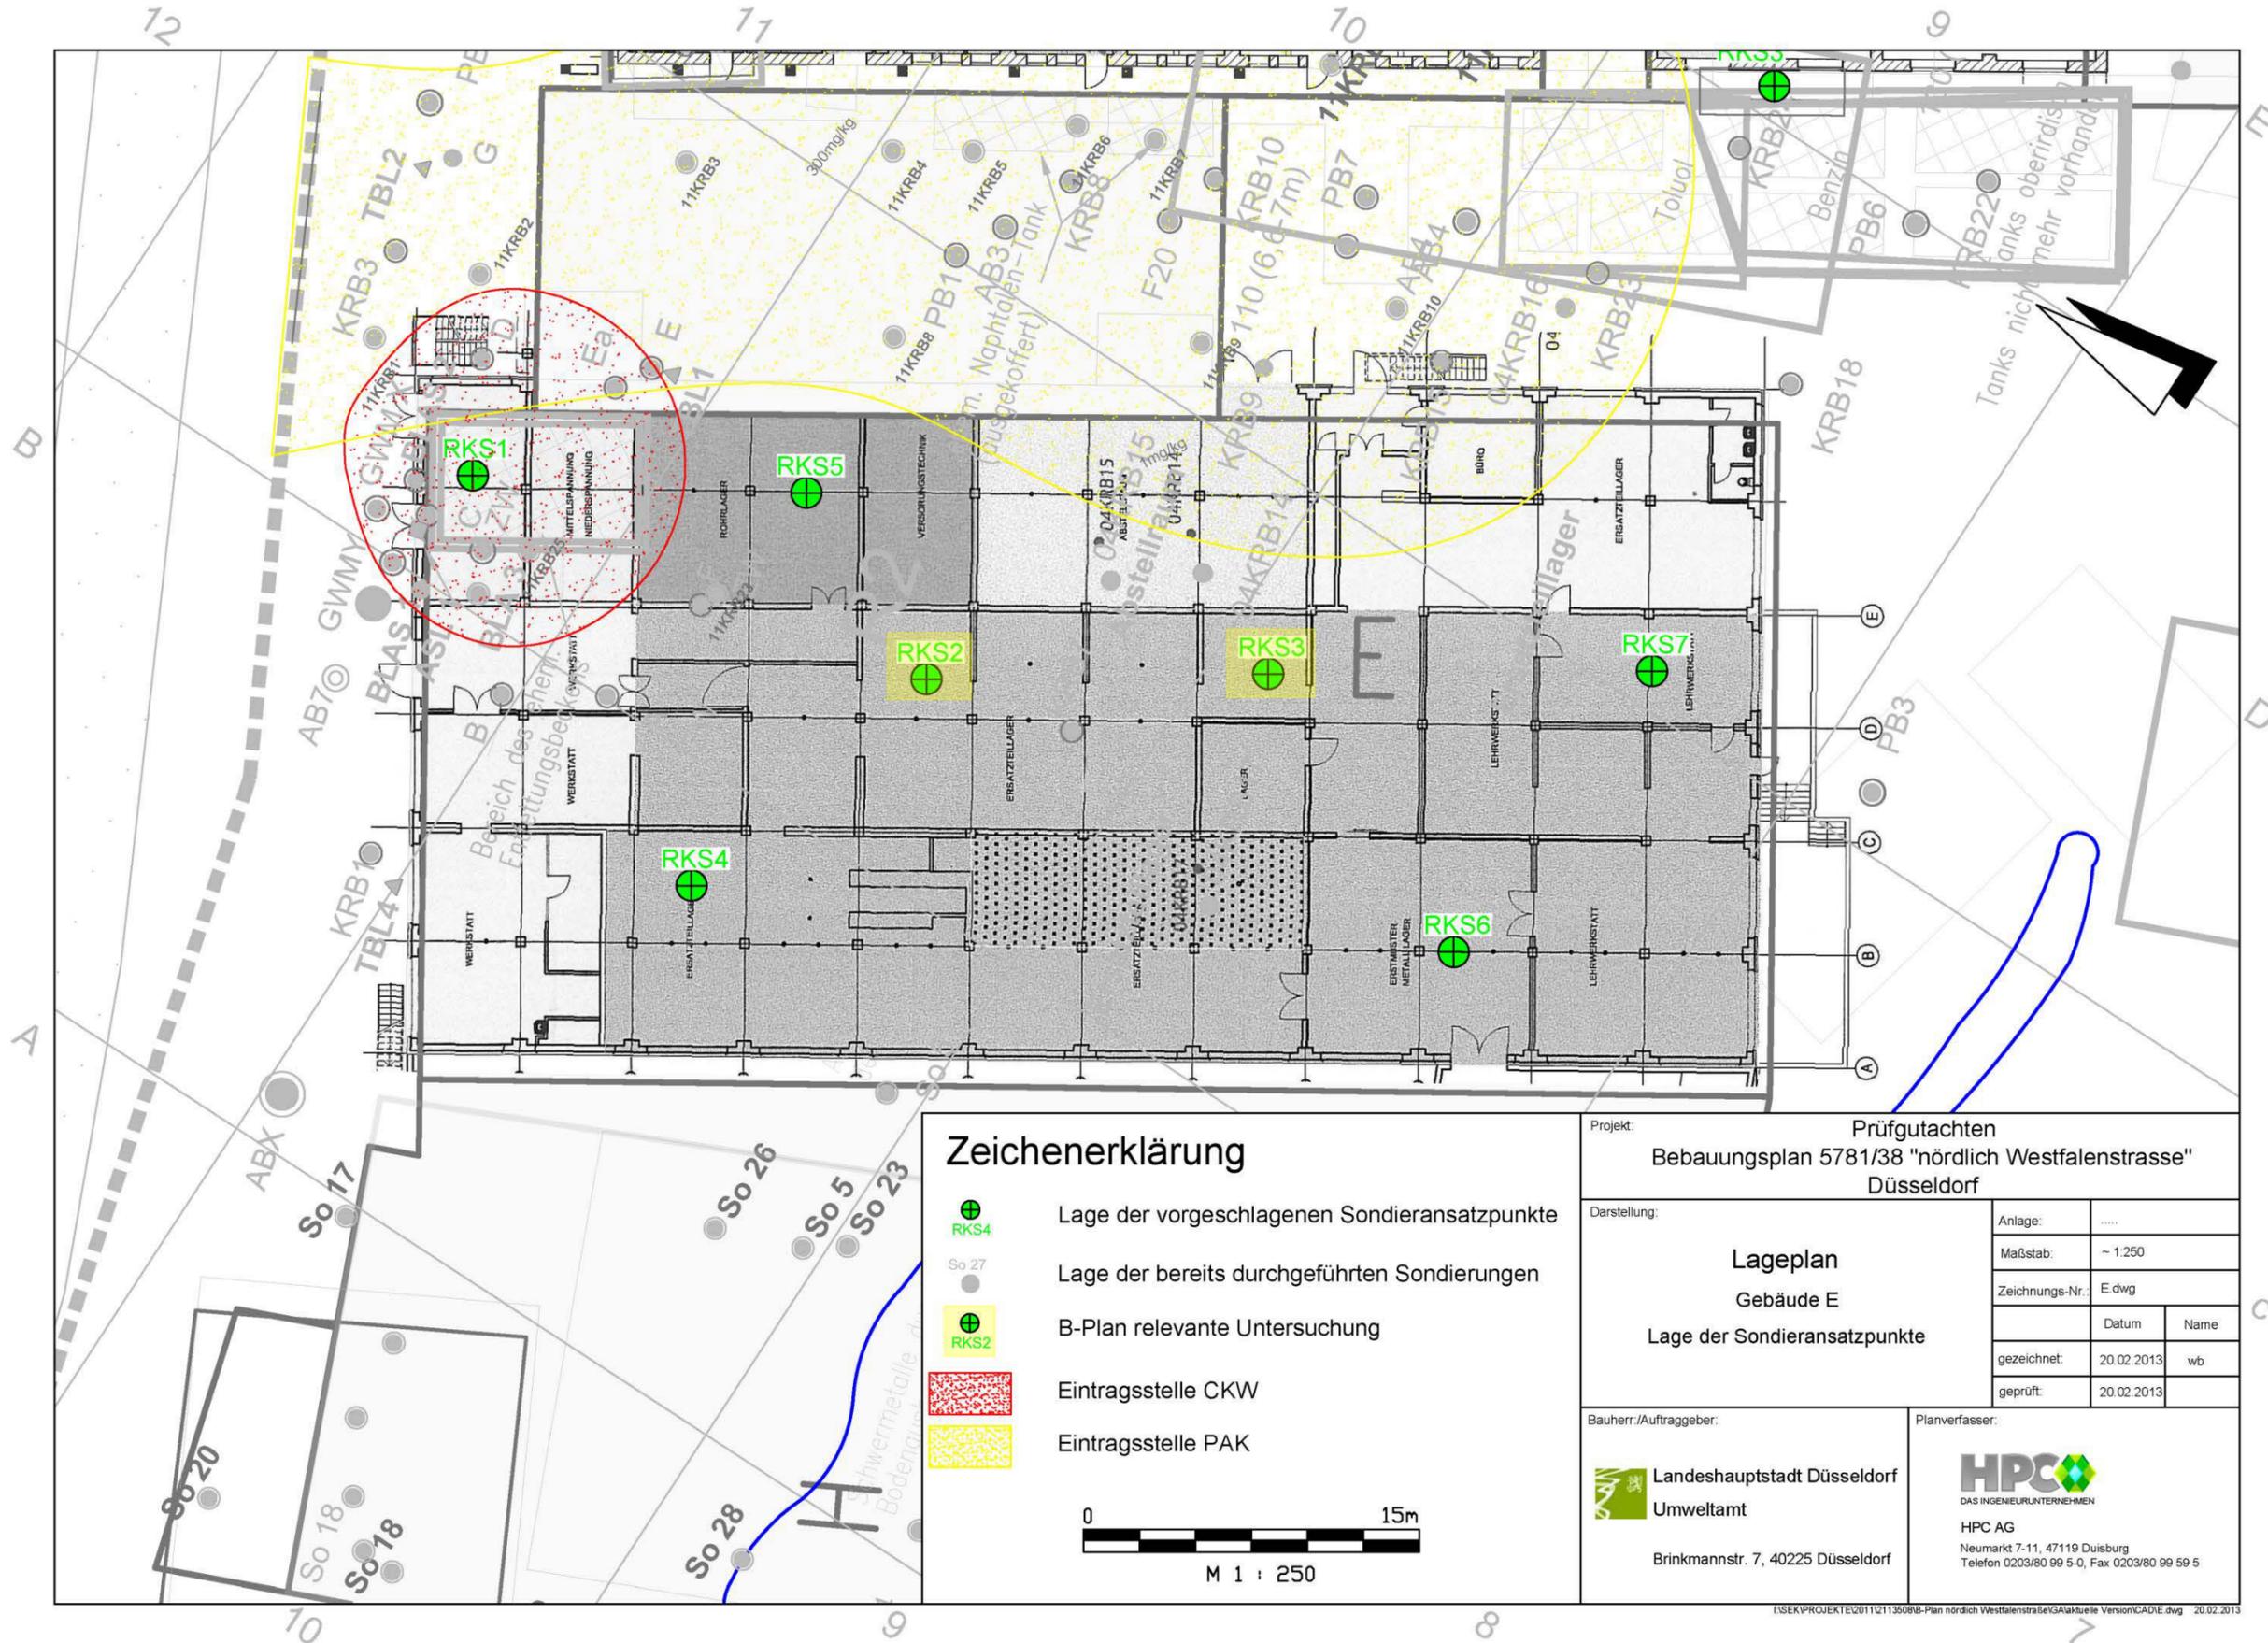
1) Formerei (Hydraulikpresse) nicht ausreichend erkundet.				
2) Lagerbereich nicht ausreichend erkundet.				
3) Lage Temperofen (Brandereignis) nicht bekannt.

4) Transformator bisher nicht untersucht.				
Untersuchungsbedarf:		Analytikumfang:	B-Plan relevant	
Formerei	RKS 2 und RKS 3	Boden	MKW	Ja
		Bodenluft	CKW, AKW	
Lagerbereich	RKS 4 – RKS 7	Boden	MKW, SM, PAK	Nein
		Bodenluft	CKW, AKW	
Transformator	RKS 1	Boden	PCB, MKW	Nein
Temperofen	1 RKS	Boden	PFT	Ja

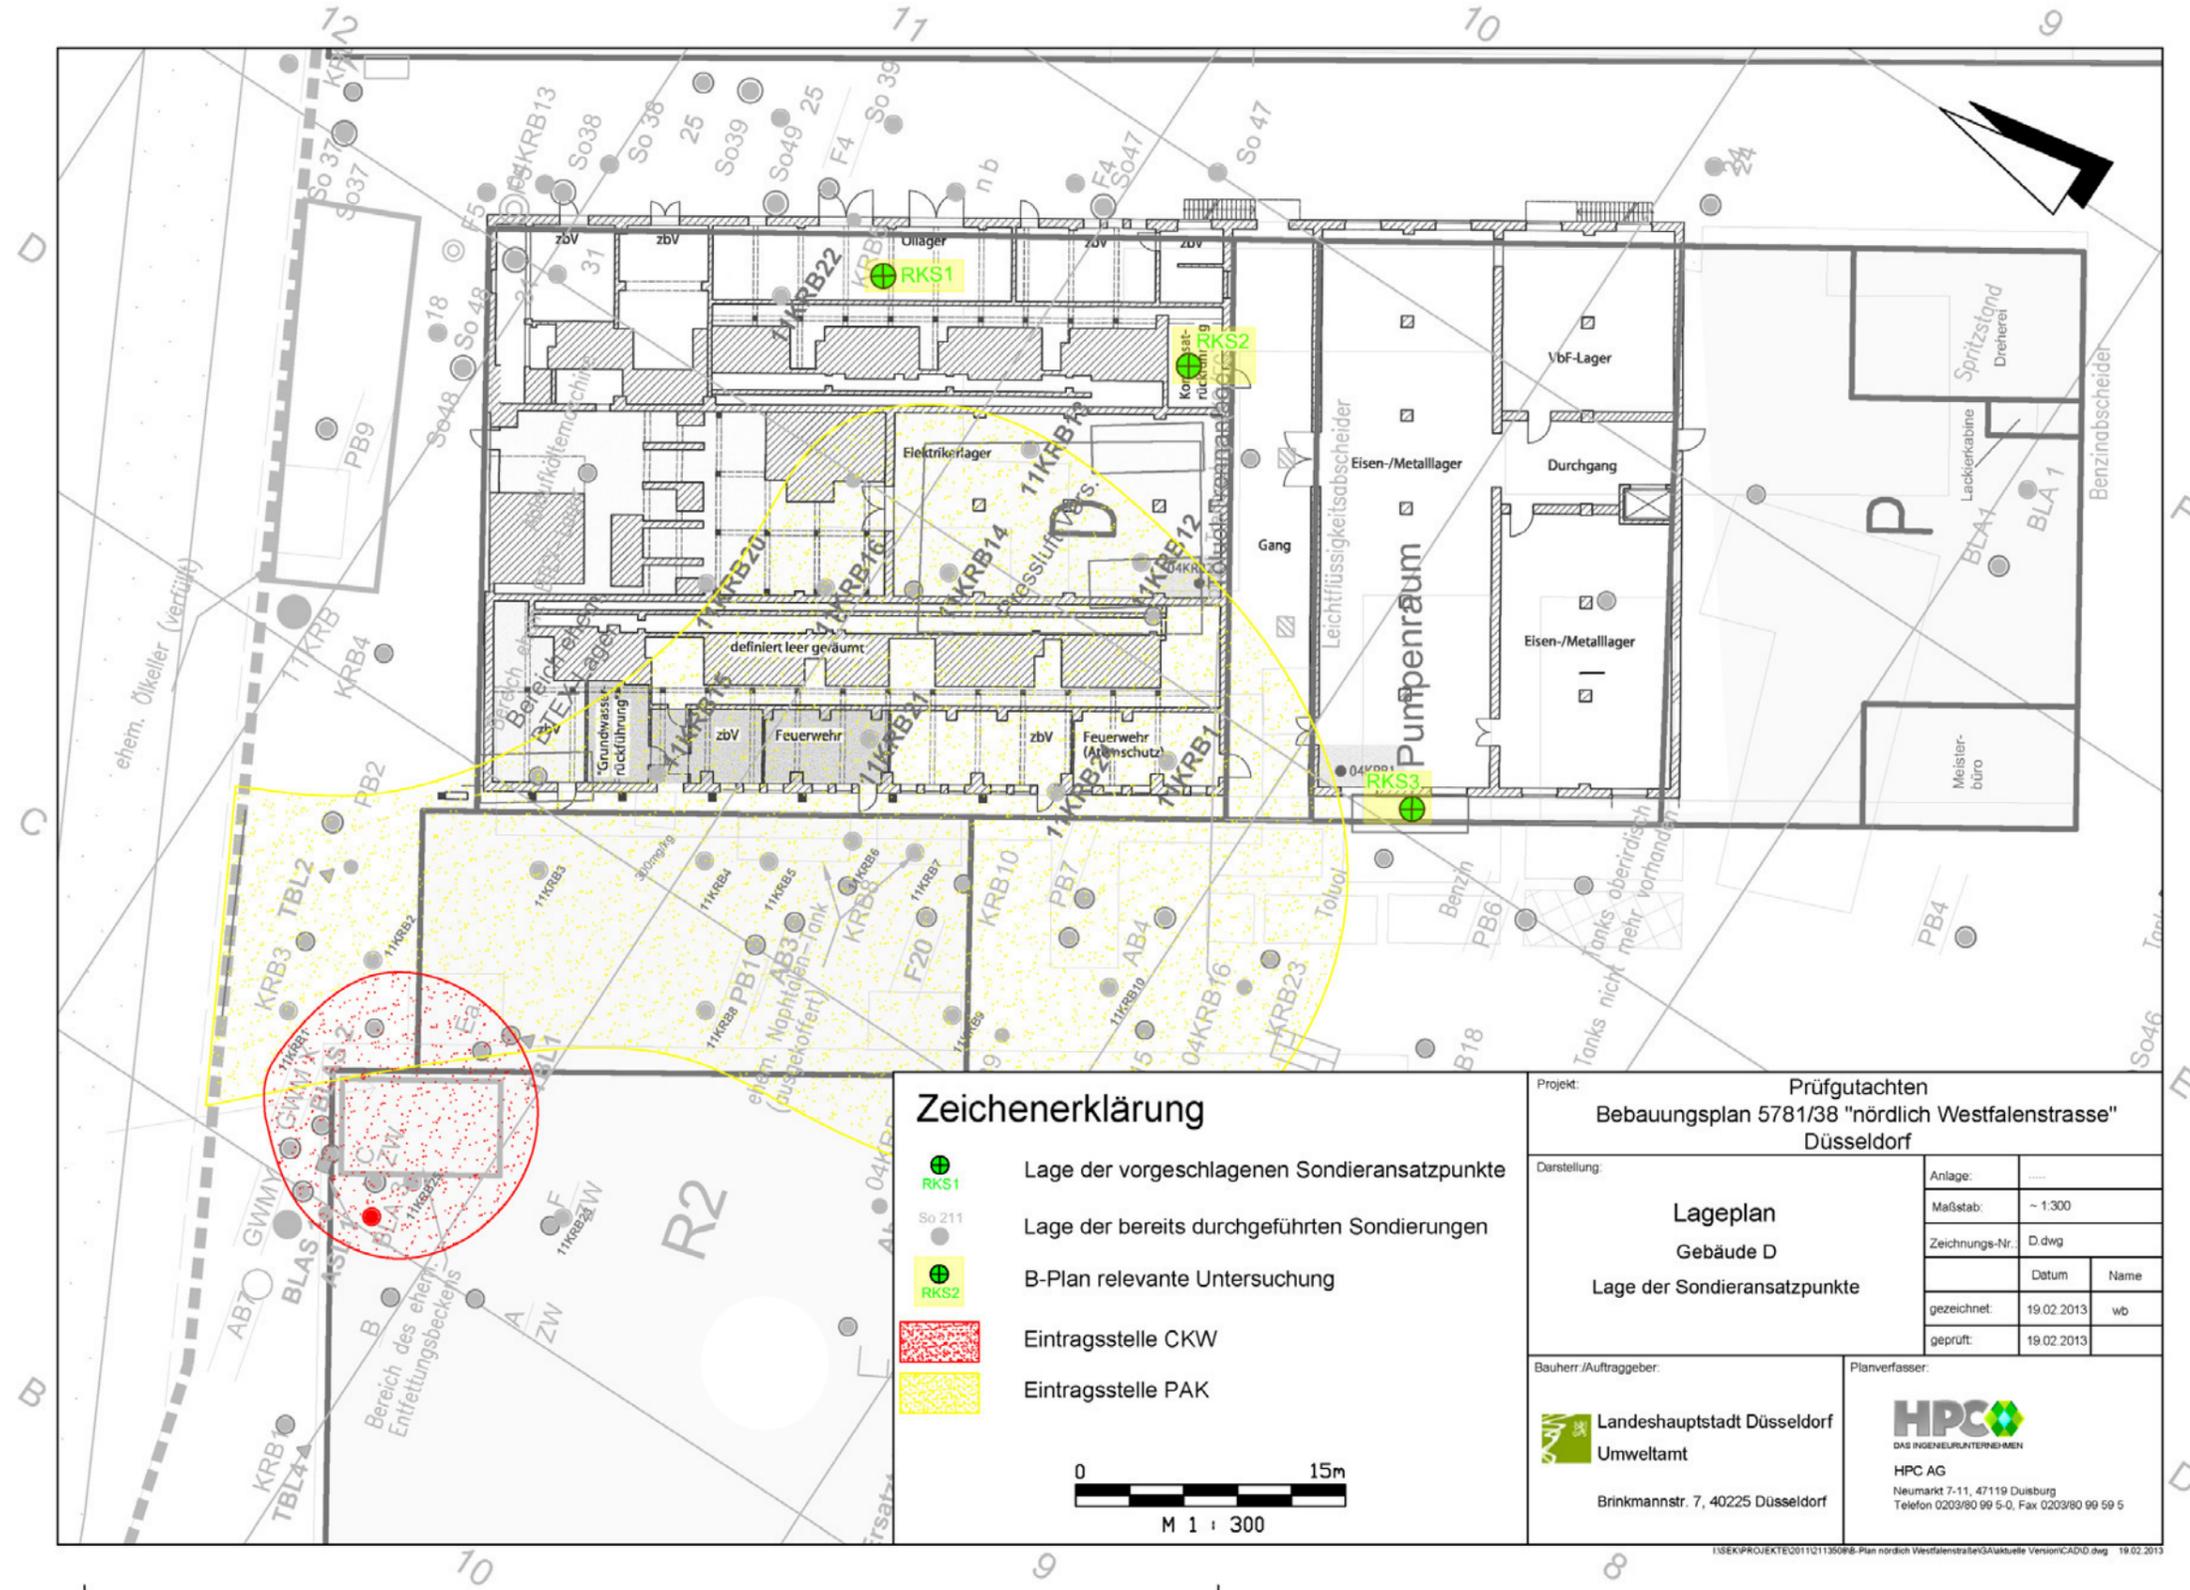
1) Nicht alle Nutzungsformen bisher berücksichtigt und untersucht			
2) Untersuchungsumfang zur abschließenden Bewertung nicht ausreichend.			
3) Naphthalon / Naphthalen / Naphtholen –Tanks, Produktbelegung unklar, keine Dokumentation der Aushubarbeiten			
<b>Untersuchungsbedarf:</b>		<b>Analytikumfang:</b>	<b>B-Plan relevant</b>

Öllager	RKS 1	Boden	MKW, PCB	<b>Ja</b>
		Bodenluft	CKW, AKW	
Vulkanisation/ Kondensatrückführung	RKS 2	Boden	MKW, SM, PAK	<b>Ja</b>
		Bodenluft	CKW, AKW	
Pumpensumpf	RKS 3	Bodenluft	CKW, AKW	<b>Ja</b>
Naphthalon / Naphthalen / Naphtholen -Tanks	-	Boden	keine	<b>Nein</b>
		Bodenluft	keine
