**Prüfgutachten / Defizitanalyse  
- Anonymisierte Fassung -**

**zum Bebauungsplan (B5781/38) „Nördlich Westfalenstraße“**

**in Düsseldorf**

**Umweltamt  
Landeshauptstadt Düsseldorf  
Brinckmannstraße 7  
40225 Düsseldorf**

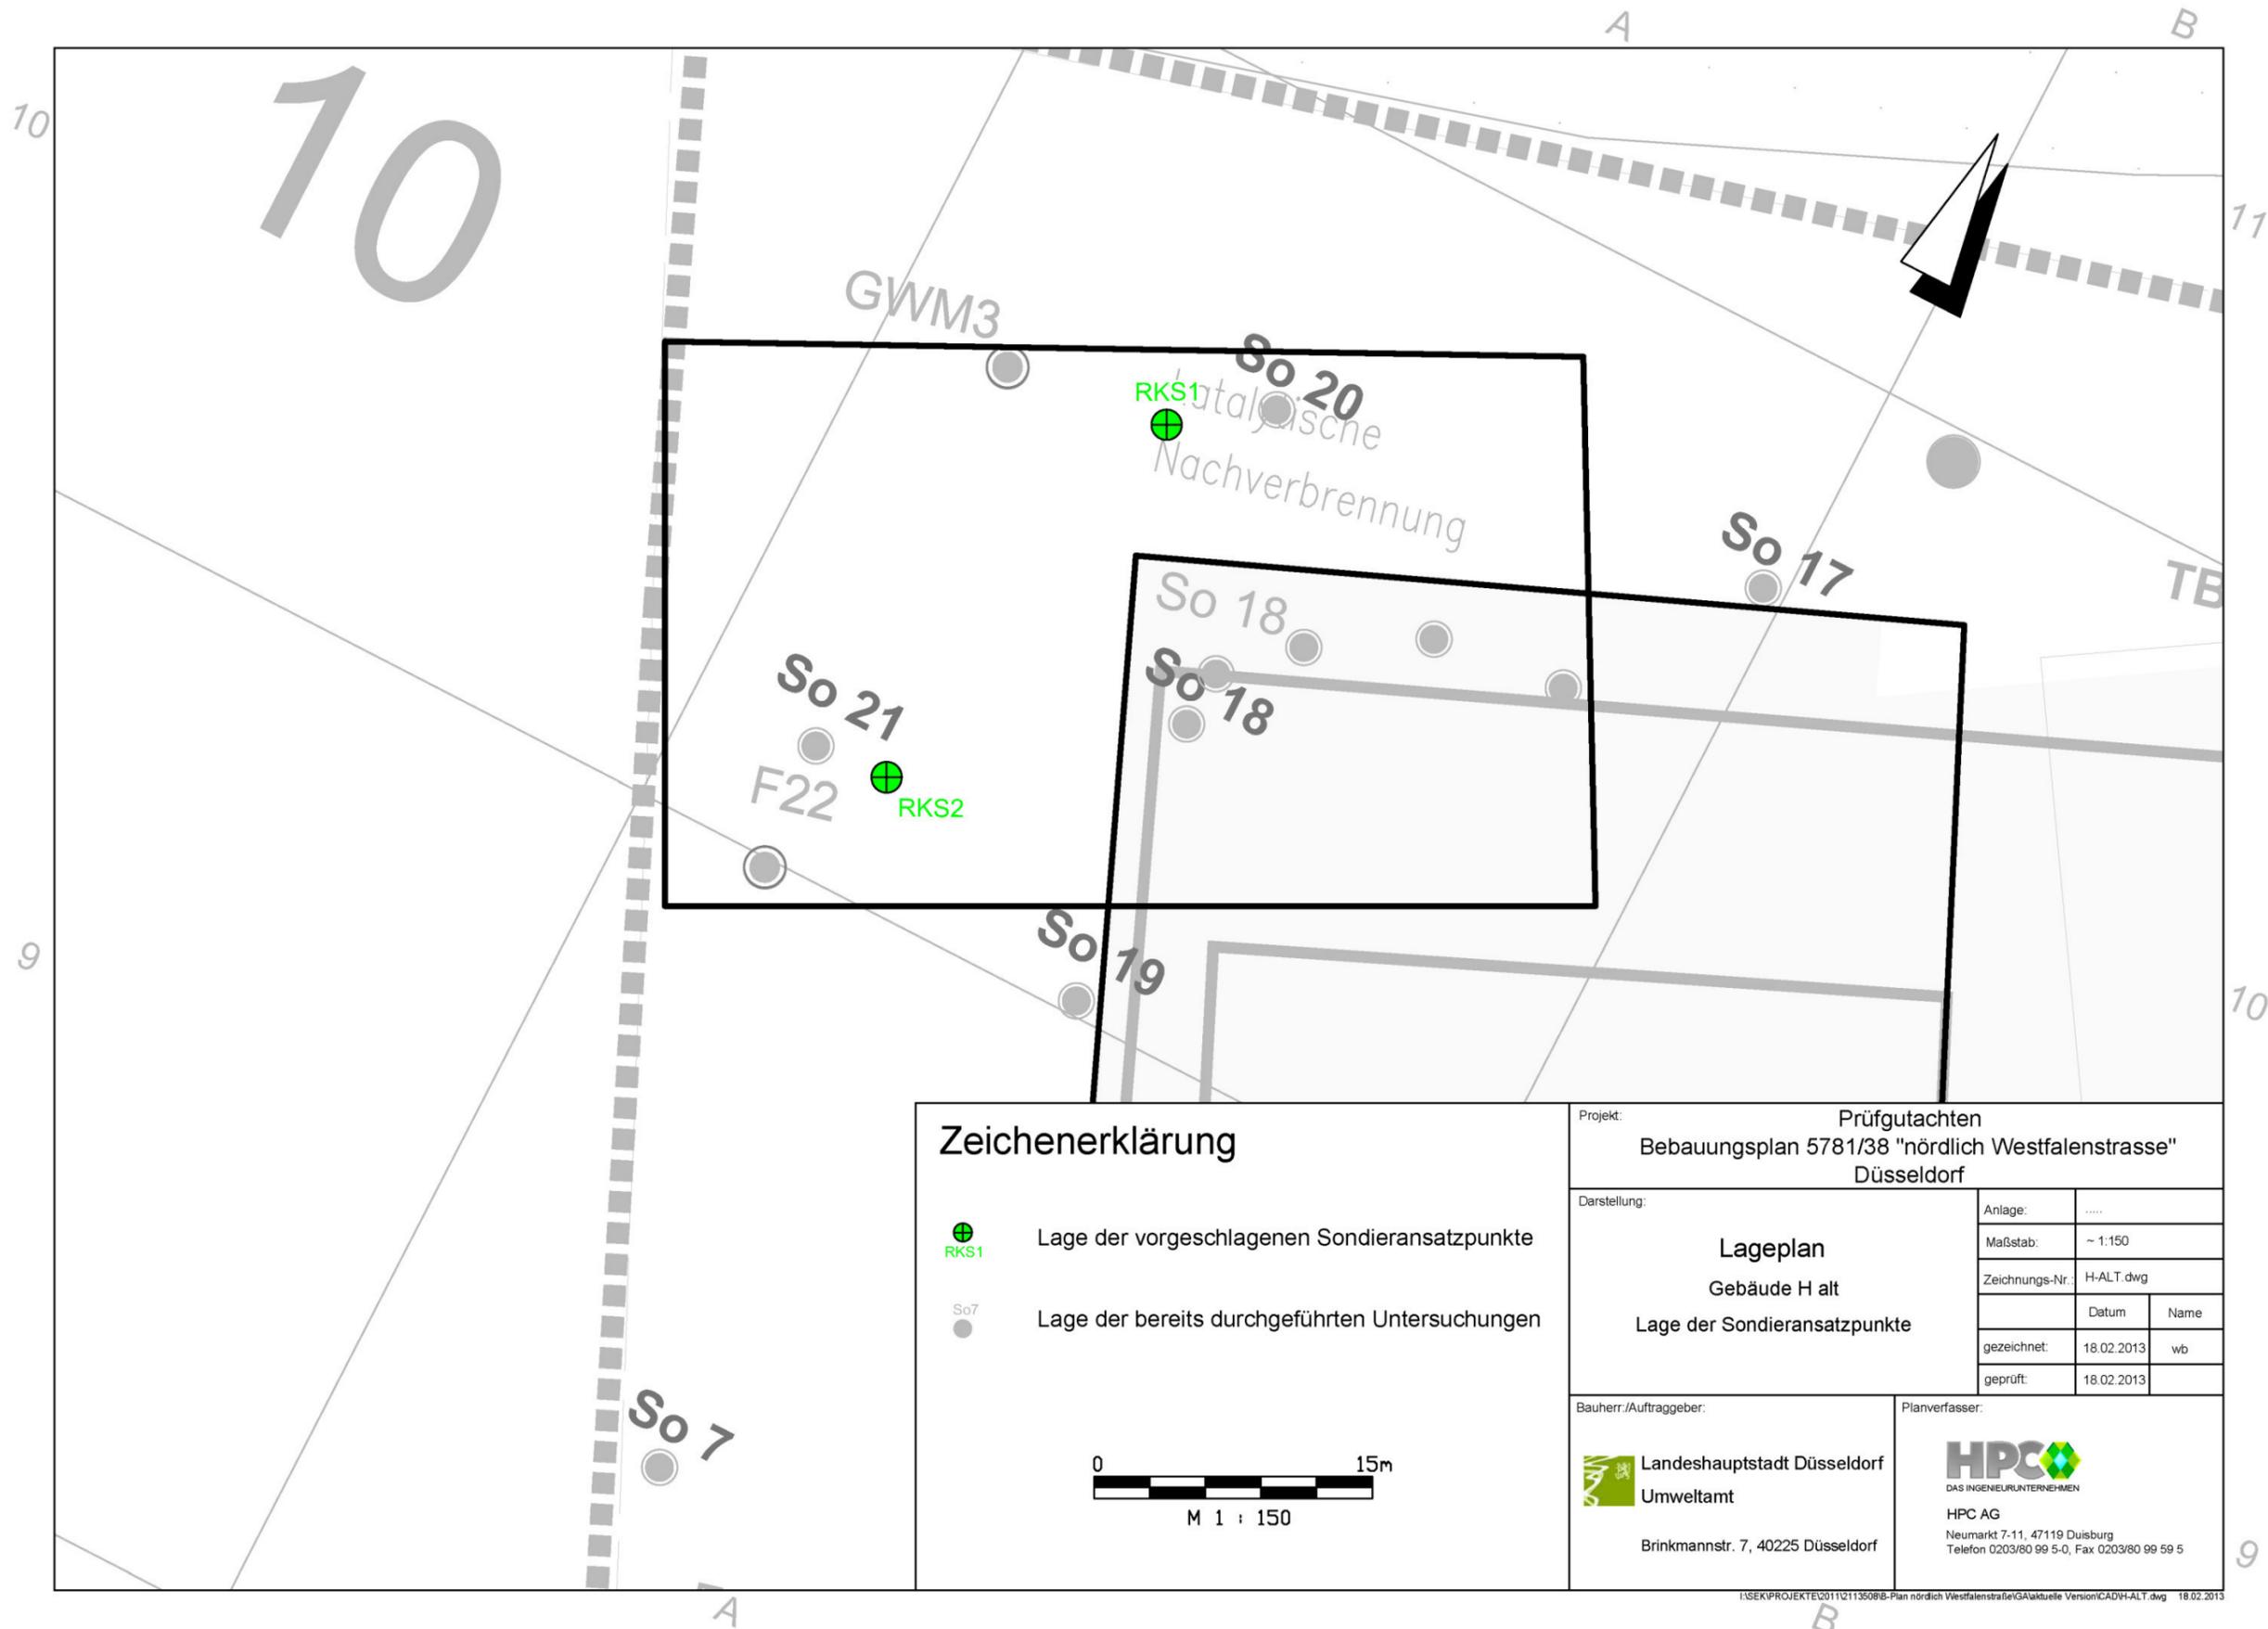
## 14.20 Gebäude H (alt)

Gebäude H alt				
Wurden alle Untersuchungen im REDUCTA-Bericht berücksichtigt?			JA	NEIN
			X	
Bekannte Nutzungen/Verdachtsbereiche:		Mögliche Schadstoffe		
Hochregallager	Lagerung	keine		
Durchgeführte Untersuchungen		Analytikumfang:		
3 Betonkerne (Bausubstanz)	Füllung 1989	MKW, PCB		
Sanierungsmaßnahmen:		Medium		
Keine		-		
Gibt es neue Verdachtsbereiche?			JA	Nein
				X
Neue Verdachtsbereiche	Quelle	Mögliche Schadstoffe	Untersuchungsbedarf	
			JA	NEIN
a. Keine	-	-	X	
Defizite:				
1) Ursache und Herkunft der durch das Büro Füllung ermittelten Schadstoffgehalte (MKW, PCB in der Bodenplatte) nicht ermittelt				
2) MKW und PCB-Gehalte unterhalb der Bodenplatte nicht überprüft.				
Untersuchungsbedarf:		Analytikumfang:		B-Plan relevant
Gebäude H alt	RKS 1 und RKS 2	Boden	MKW, PCB	Nein

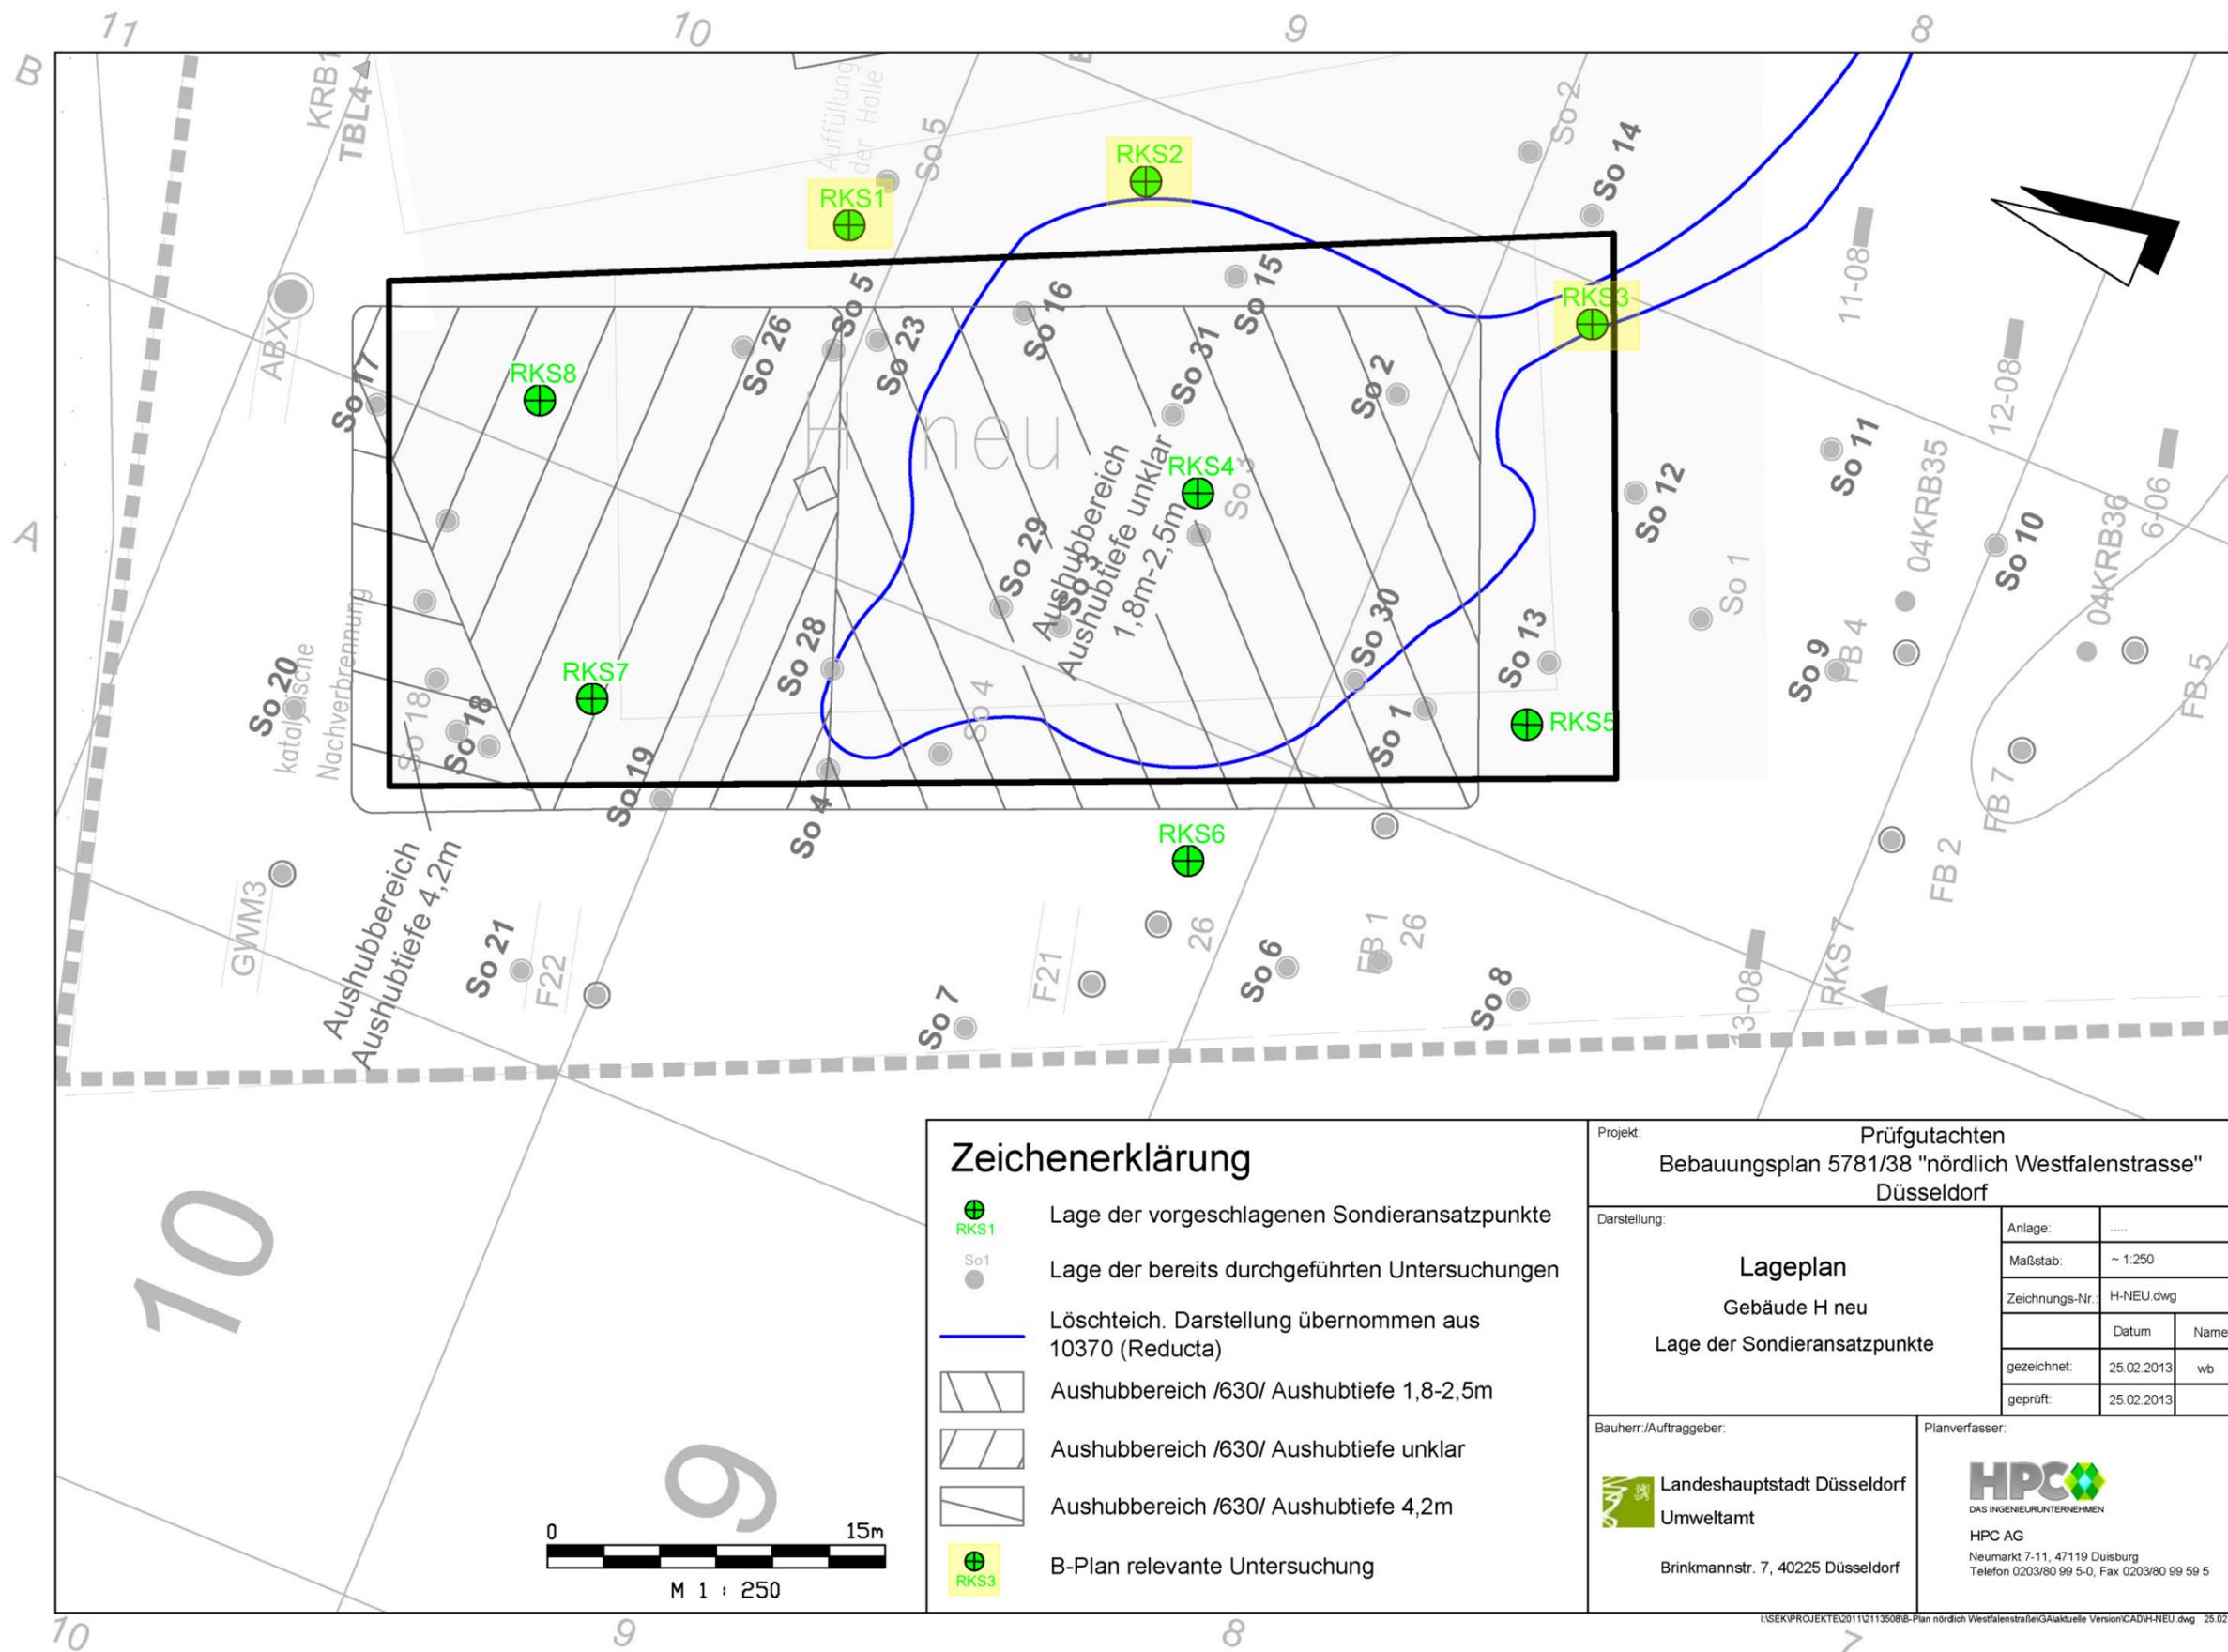
a. Keine	-	-	X	
<b>Defizite:</b>				
1) Aushubsanierung nicht sauber dokumentiert.				
2) Keine Dokumentation Aushub AKW-Schaden				
3) Räumliche Lage des verfüllten Löschteiches nicht vollumfänglich ermittelt/dokumentiert

4) Löschteich grösser als Aushubgrube Gebäude H neu				
5) Keine Asbestuntersuchungen / Teeröl Brunnen ABX				
<b>Untersuchungsbedarf:</b>			<b>Analytikumfang:</b>	<b>B-Plan relevant</b>

Überprüfung AKW Bodenluft Bereich So5	RKS 1	Bodenluft	AKW	<b>Ja</b>
Löschteich	RKS 2 und RKS 3	Boden	PAK, MKW, SM, As- best,	<b>Ja</b>
		Bodenluft	CKW, Methan	
Überprüfung Aushub Löschteich	RKS 4 – RKS 8	Boden	PAK, MKW, SM, As- best,	<b>Nein</b>
		Bodenluft	CKW, Methan

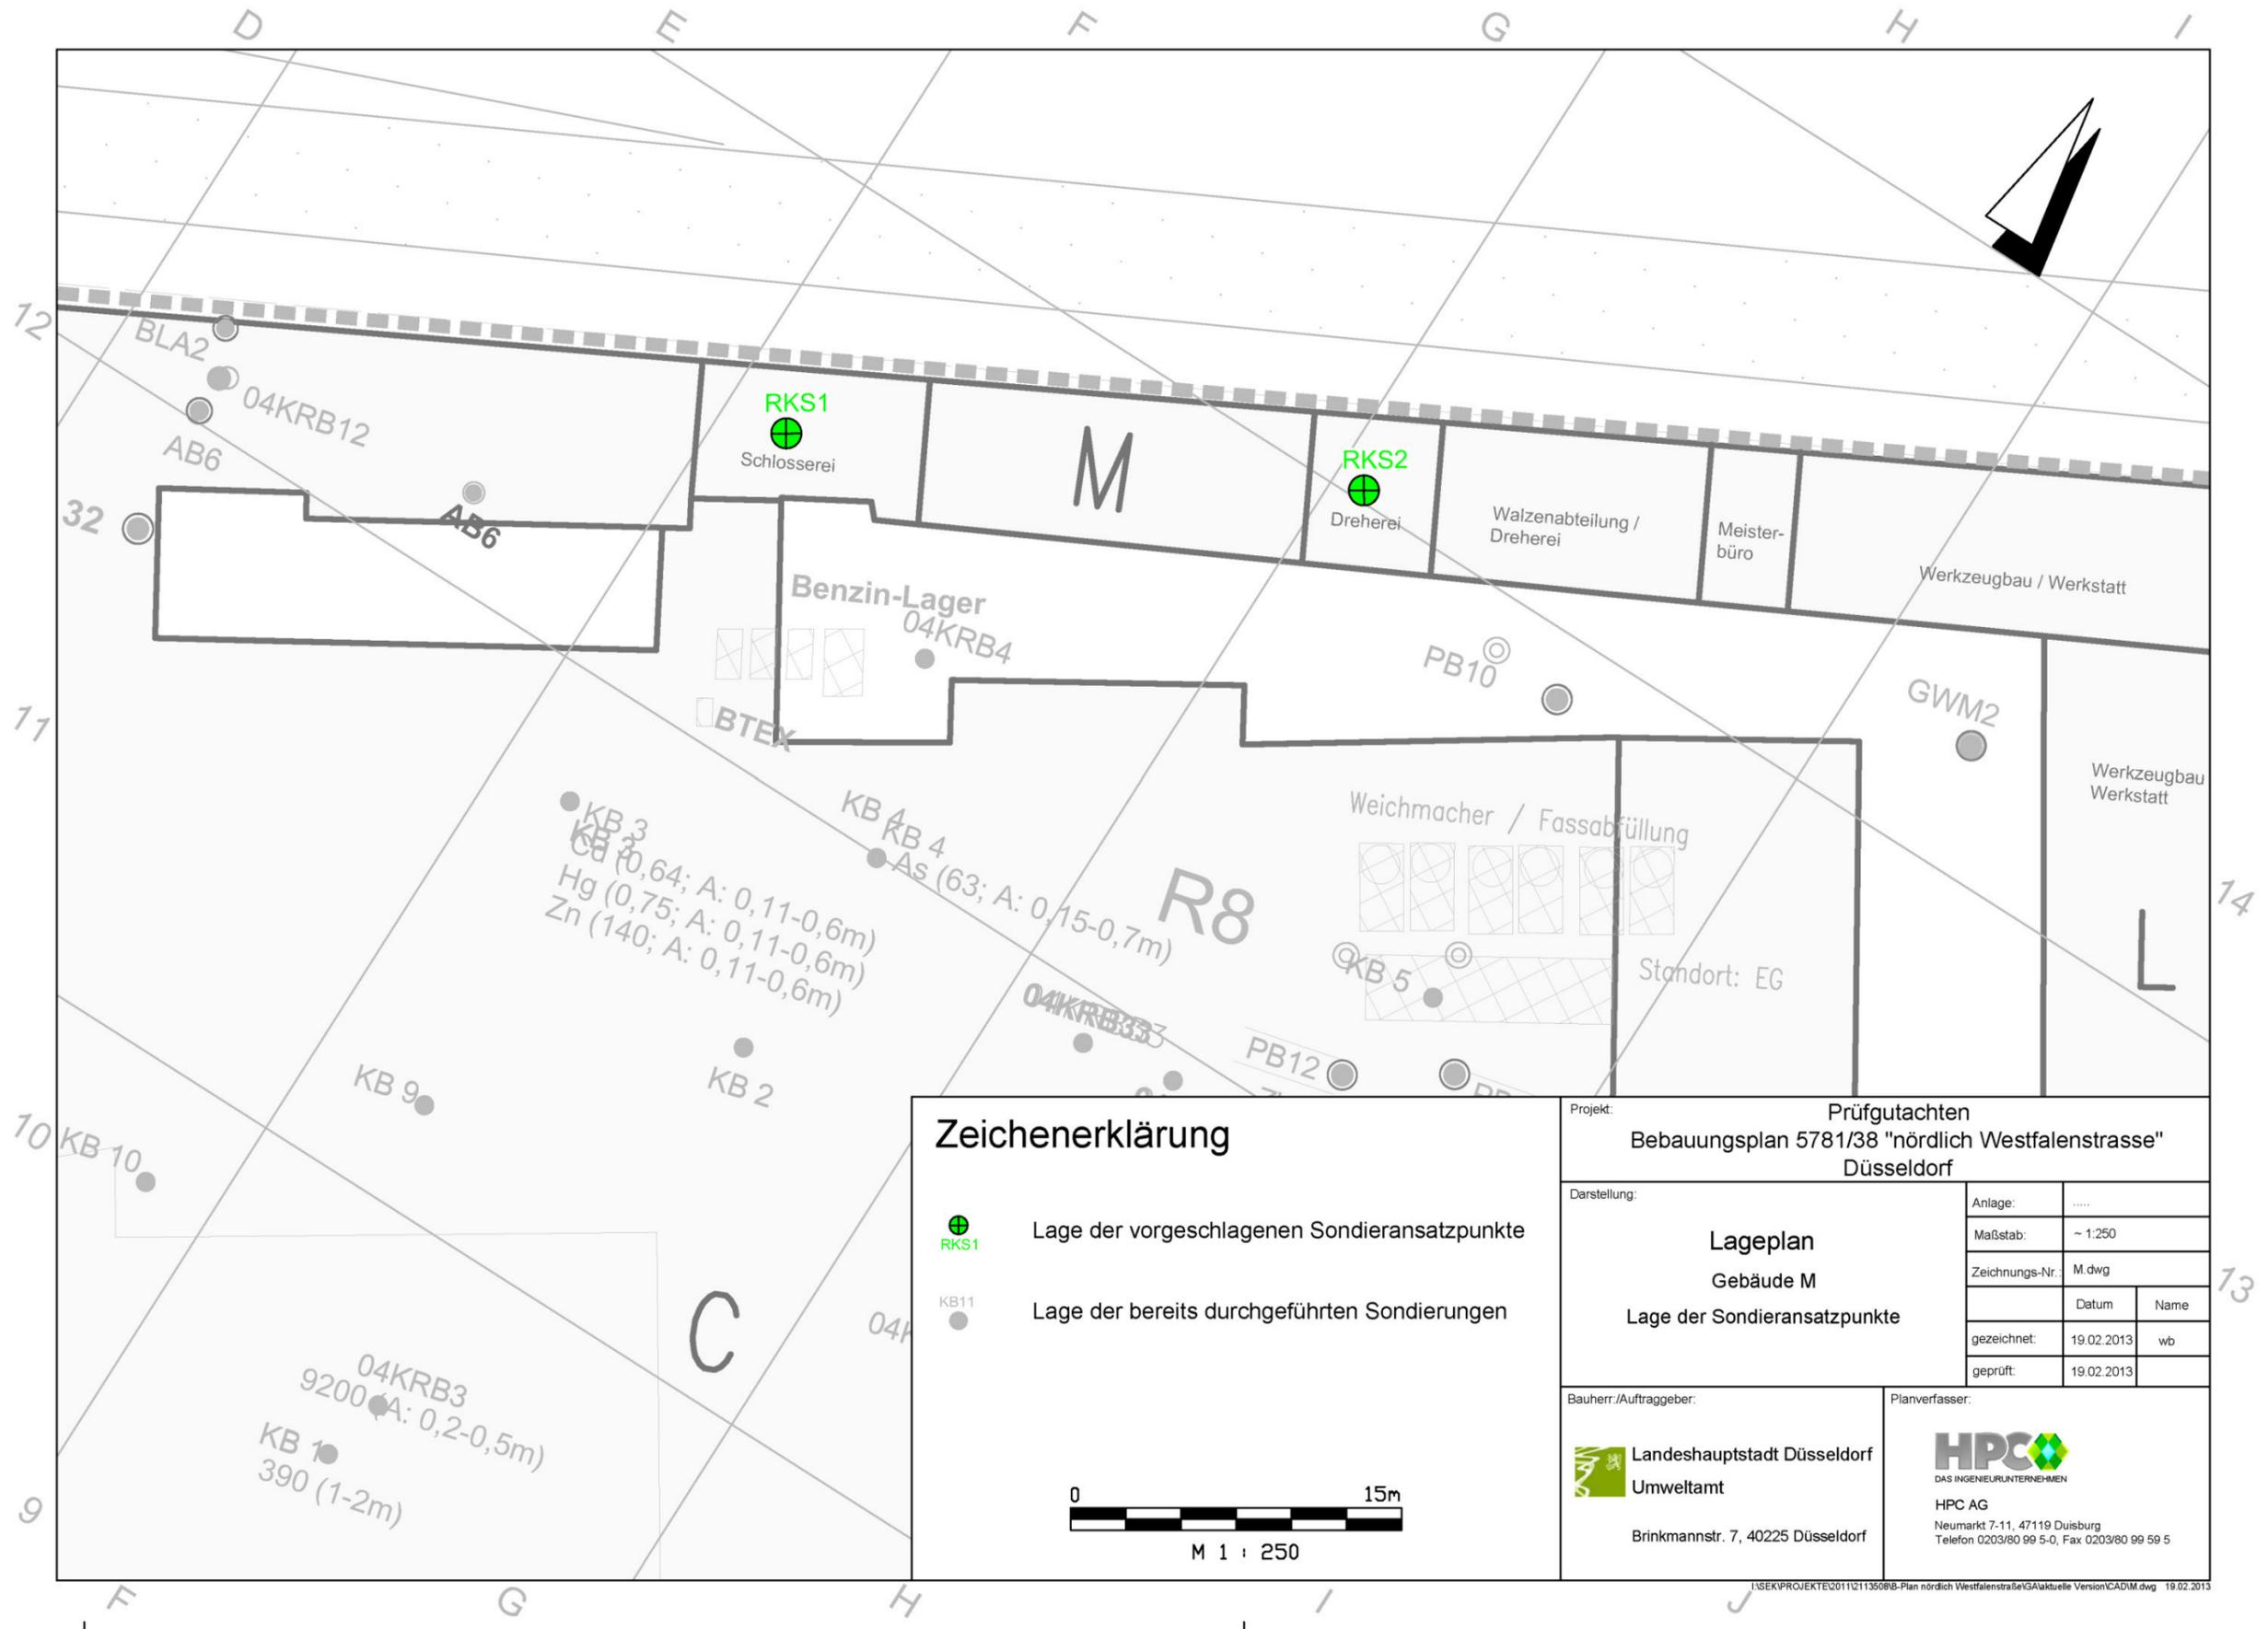
<b>Gebäude M</b>				
<b>Wurden alle Untersuchungen im REDUCTA-Bericht berücksichtigt?</b>			<b>JA</b>	<b>NEIN</b>
			X	
<b>Bekannte Nutzungen/Verdachtsbereiche:</b>			<b>Mögliche Schadstoffe</b>	
Büroräume			-	
Lagerräume				
Schlosserwerkstatt und Dreherei			CKW, AKW, MKW, SM	
<b>Durchgeführte Untersuchungen</b>			<b>Analytikumfang:</b>	
Keine			Es liegen keine Ergebnisse chemischer Untersuchungen zu Gebäude M vor.	
<b>Sanierungsmaßnahmen:</b>			<b>Medium</b>	
Keine			-	
<b>Gibt es neue Verdachtsbereiche?</b>			<b>JA</b>	<b>Nein</b>
			X	
<b>Neue Verdachtsbereiche</b>	<b>Quelle</b>	<b>Mögliche Schadstoffe</b>	<b>Untersuchungsbedarf</b>	
			<b>JA</b>	<b>NEIN</b>

a. Schlosserwerkstatt	/3/ /52/	CKW, AKW, MKW, SM	X	
b. Dreherei	/52/	CKW, AKW, MKW, SM	X	
<b>Defizite:</b>				
<b>1) Bisher wurden keine Untersuchungen im Bereich Gebäude M durchgeführt</b>				
<b>Untersuchungsbedarf:</b>			<b>Analytikumfang:</b>	<b>B-Plan relevant</b>
Schlosserei	RKS 1	Boden	MKW, SM	Nein
		Bodenluft	CKW, AKW	
Dreherei	RKS 2	Boden	MKW, SM	Nein
		Bodenluft	CKW, AKW

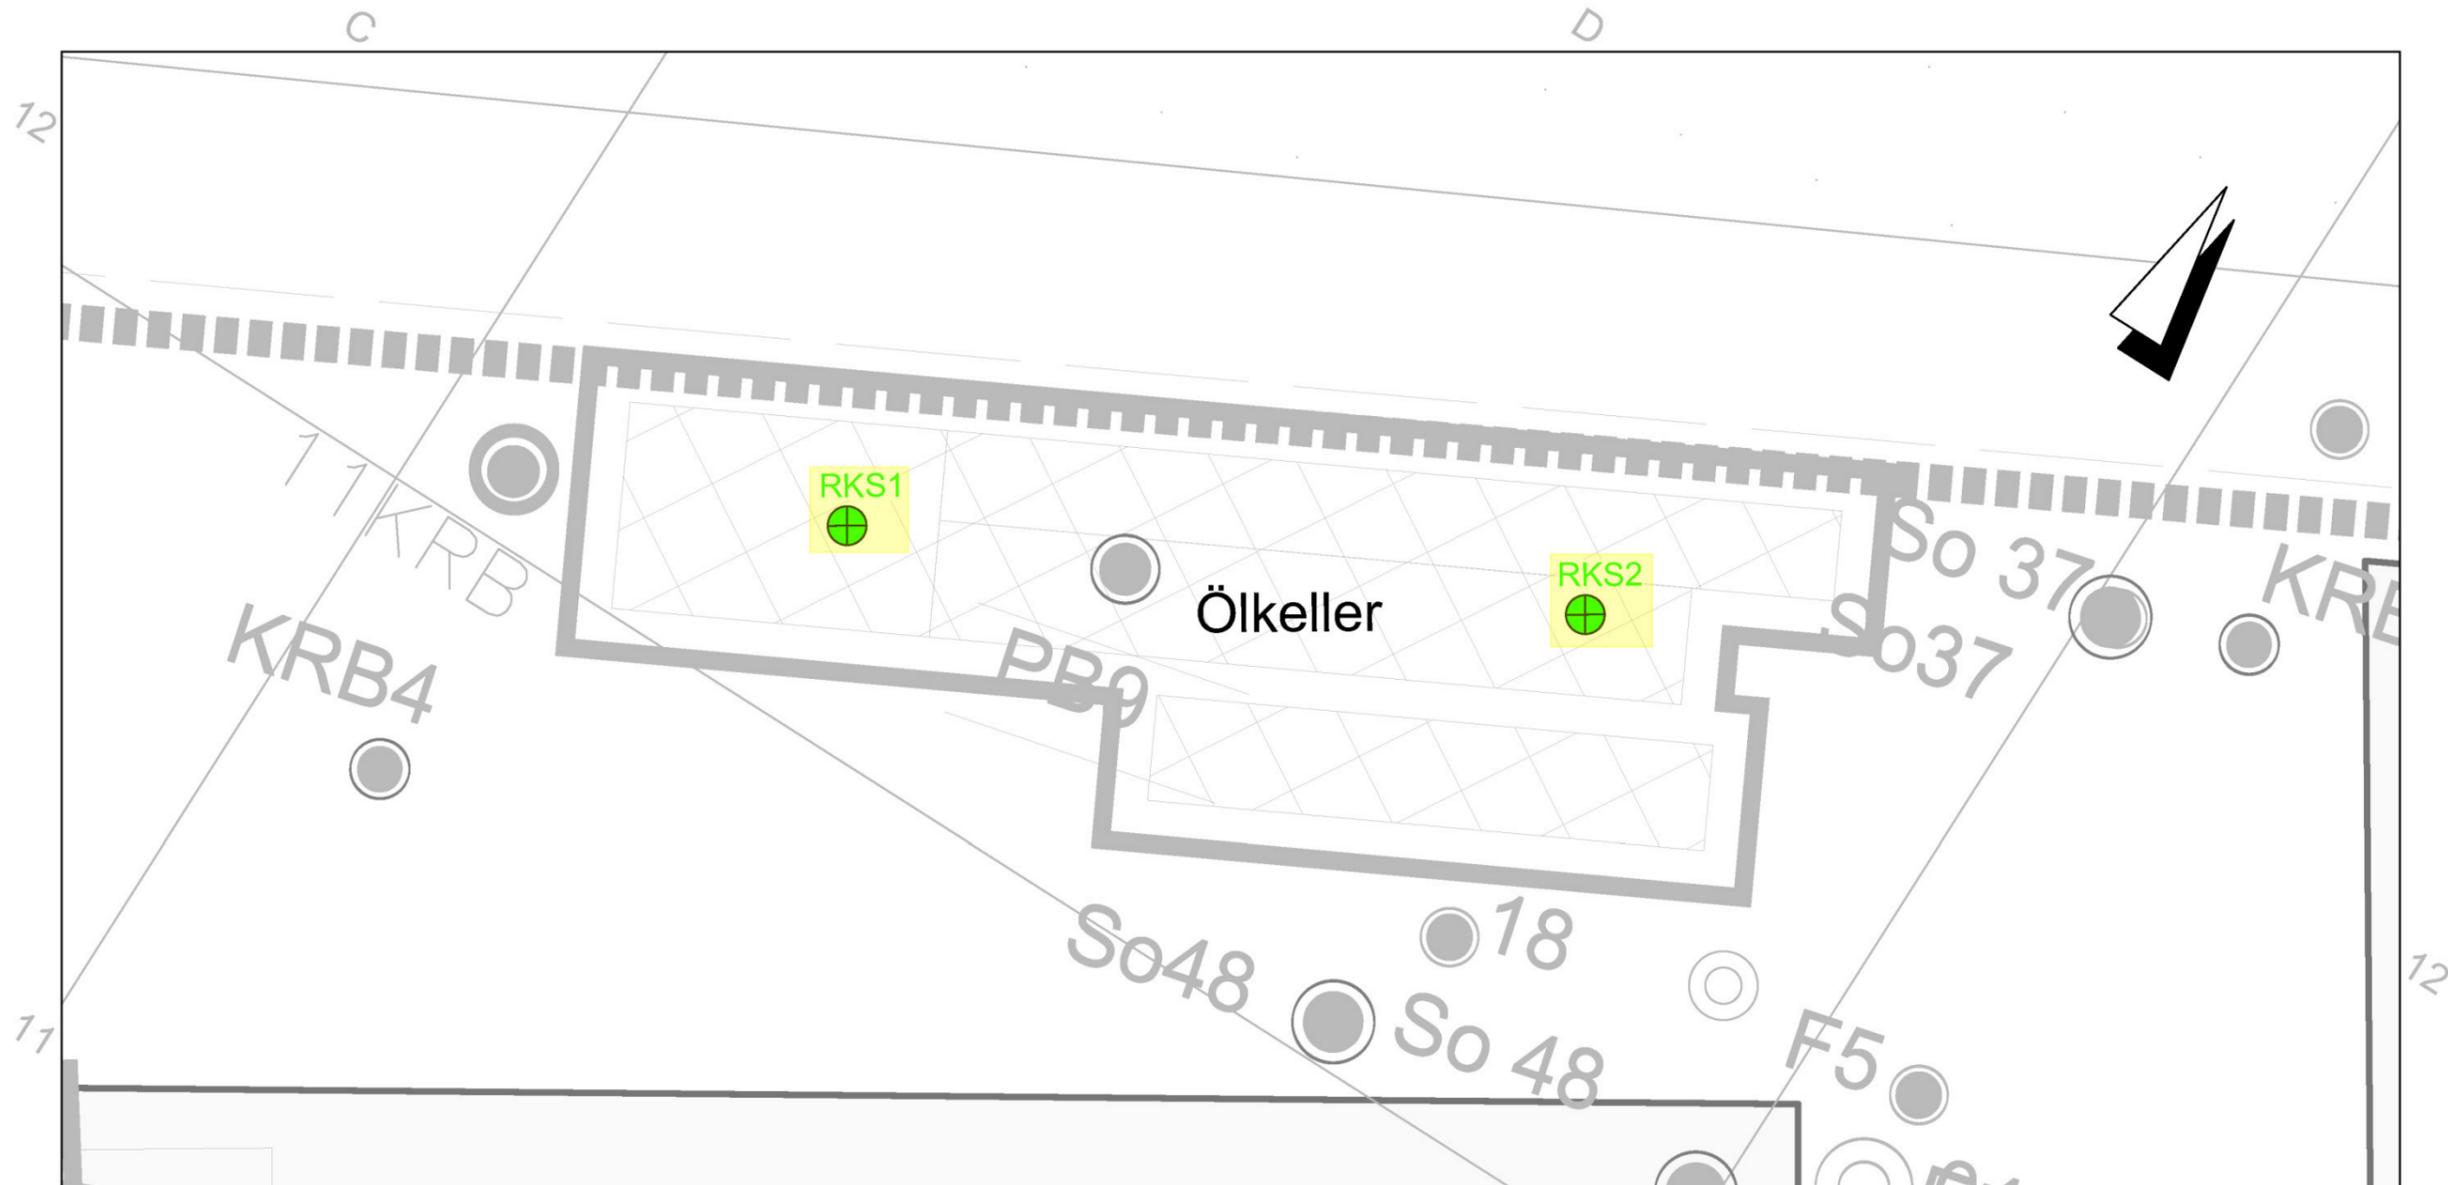
a. keine		-	X	
<b>Defizite:</b>				
1) Die GWM PB9 diene einer anderen Fragestellung und war nicht zur Erkundung der Untergrundsituation im Bereich des ehem. Ölkellers gedacht.

2) Nutzungsbezogene Untersuchungen wurden nicht durchgeführt.				
<b>Untersuchungsbedarf:</b>		<b>Analytikumfang:</b>		<b>B-Plan relevant</b>
Ölkeller	RKS 1 und RKS 2	Boden	MKW, PCB	Ja
		Bodenluft	AKW
