Prüfgutachten zum Sanierungskonzept REDUCTA GmbH (2016) sowie

Neubewertung von Analysendaten im Zusammenhang mit dem

B-Plangebiet (B5781/38) "Nördlich Westfalenstraße"

Nordteil C.F. GOMMA-Gelände

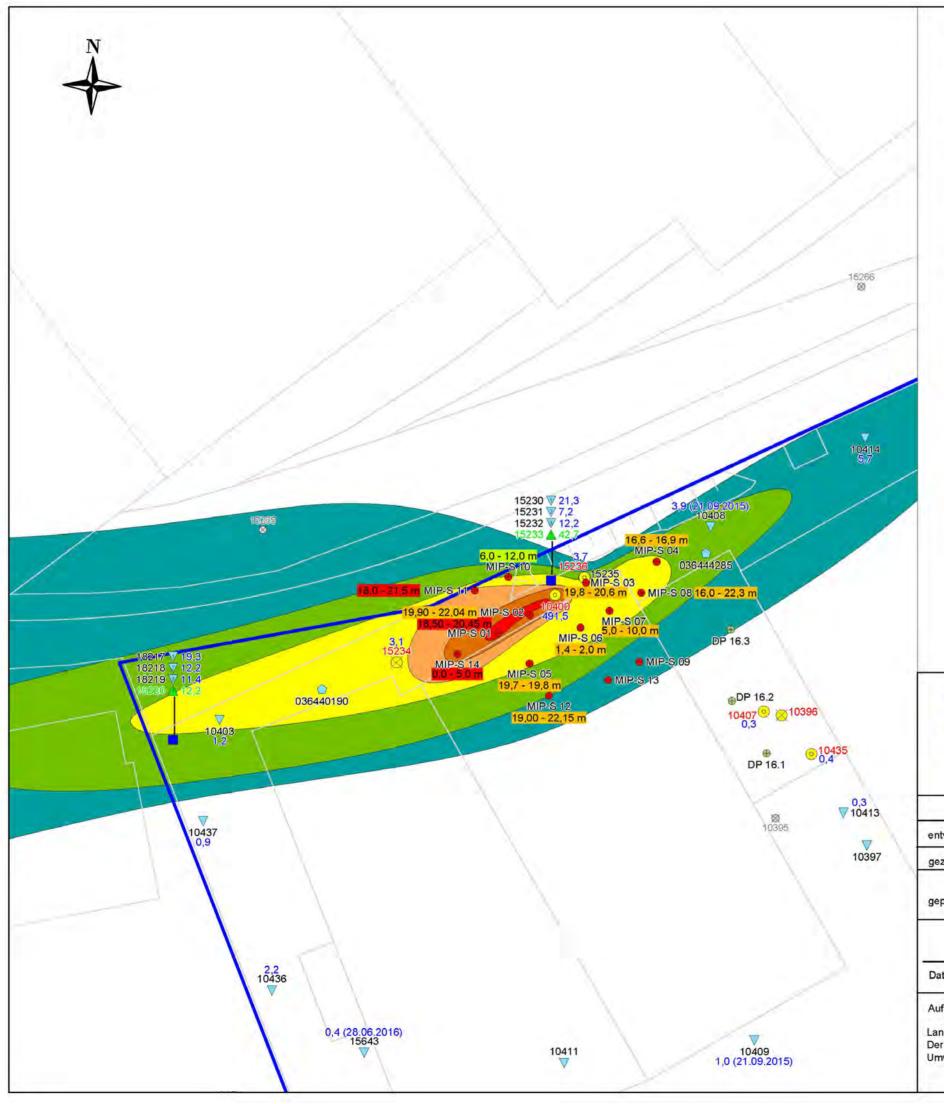
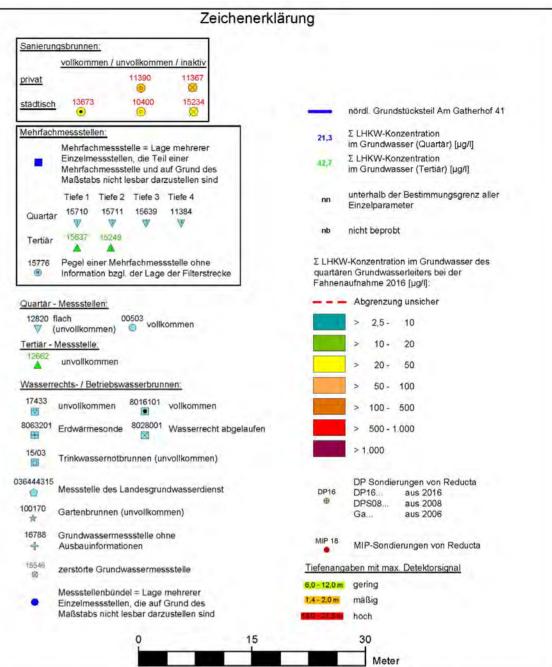
Name	Datum	Titel: Fachgutachter LOS 2, HB16				
entworfen:	sokr	22.02.2017	fachgutachterliche Bearbeitung der CKW - Grundwasserverunreinigungen				
gezeichnet:	she	15.03.2017	Düsseldorf - Rath / Derendorf				
geprüft:		15.03,2017	Anlage 8: Lageplan: Σ CKW Fahnenaufnahme 2016 Schadensbereich CKW				
			Dokumentennummer: 2113508b_A08_GW_LHKW.dwg Layout: LHKW 2016 500				
Datum:	Unters	chrift	Maßstab: 1 : 500				
Auftraggeber: Landeshaupts Der Oberbürg Umweltamt	stadt Düsseldor	f	Auftragnehmer: DAS INGENIEURUNTERNEHMEN HPC AG Neumarkt 7-11, 47119 Duisburg Telefon 0203/80 99 5-0, Fax 0203/80 99 59 5
