**Gutachten zu den Ergebnissen der
orientierenden Bauschadstofferhebung
- Rückbau Paulusheim und CaD-Gebäude,
Ennigerloher Straße 1 und 5, Oelde**

Projekt-Nr.: 00153GB19

Auftraggeber: Kardinal-von-Galen-Heim
Altenwohnheim der Caritas Oelde GmbH
Von-Galen-Straße 4
59302 Oelde

Münster, 31.07.2019

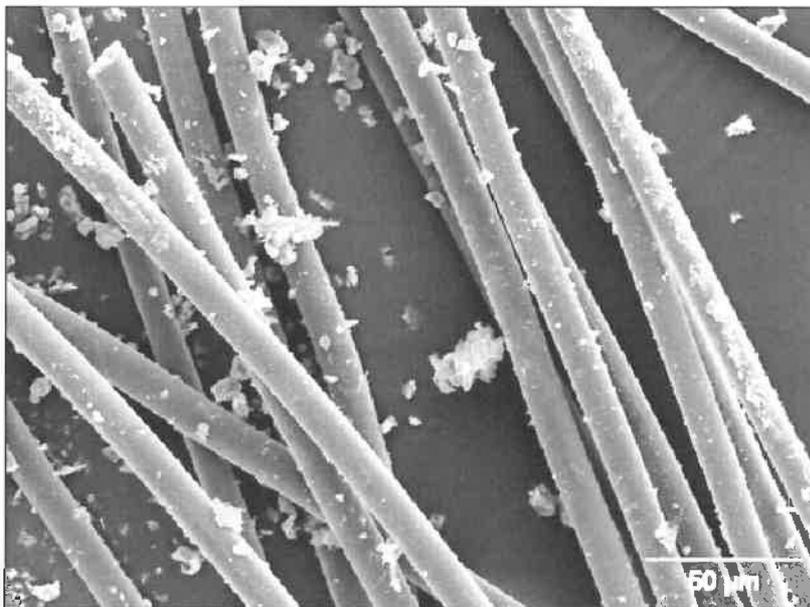
Abb.1: ACB 190931BS19 - (Veraschungsrückstand)

(b) *Stoffbestand:*
Veraschungsrückstand mit wenigen KMF ohne WHO-Anteil (Abb. 1)

⇒ **keine Asbestfasern nachweisbar**
(Gehalt theoretisch < 0,008%)

⇒ **KMF ohne WHO-Anteil - keine Eintypung entsprechend TRGS 905 (Fassung v. 19.04.16) - da nicht kanzerogen**

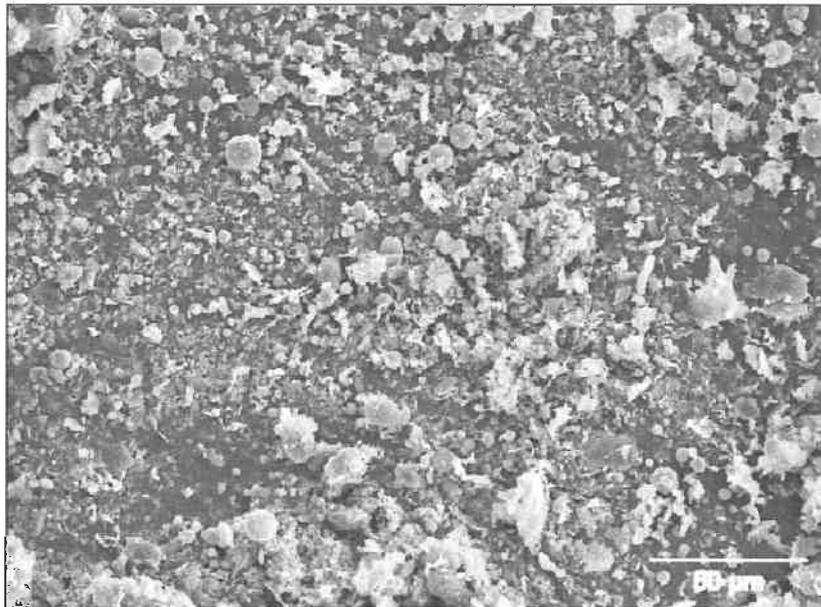
Abb.3: ACB 190933BS19 - (Veraschungsrückstand)

- (a) *makroskopische Beschreibung:*
Dachbahn (Aschegehalt - 31,7 %)
- (b) *Stoffbestand:*
Veraschungsrückstand ohne Fasern (Abb. 3)
- ⇒ **keine Asbestfasern und keine KMF nachweisbar**
(Gehalt theoretisch < 0,008%)

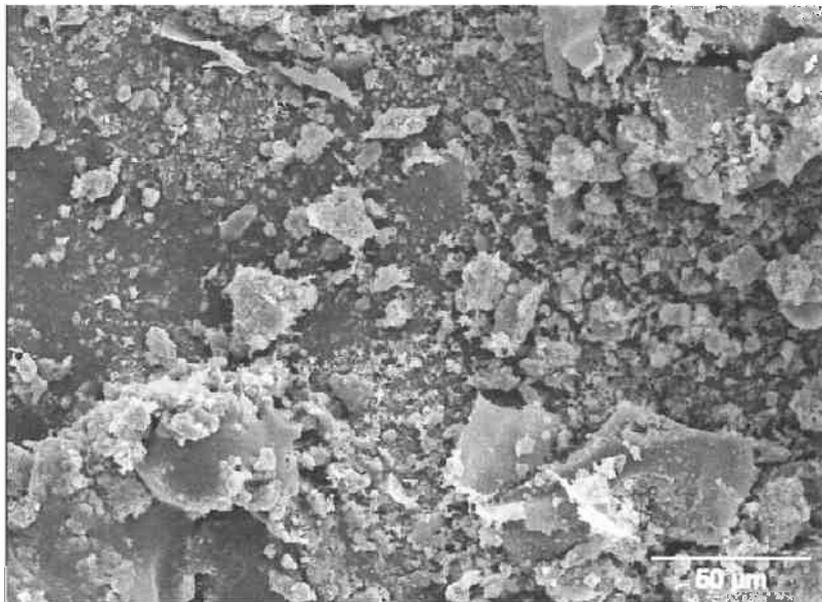
Abb.4: ACB 190934BS19 - (Veraschungsrückstand)

- (a) *makroskopische Beschreibung:*
Dachbahn (Aschegehalt - 30,9 %)
- (b) *Stoffbestand:*
Veraschungsrückstand ohne Fasern (Abb. 4)

⇒ **keine Asbestfasern und keine KMF nachweisbar**
(Gehalt theoretisch < 0,008%)

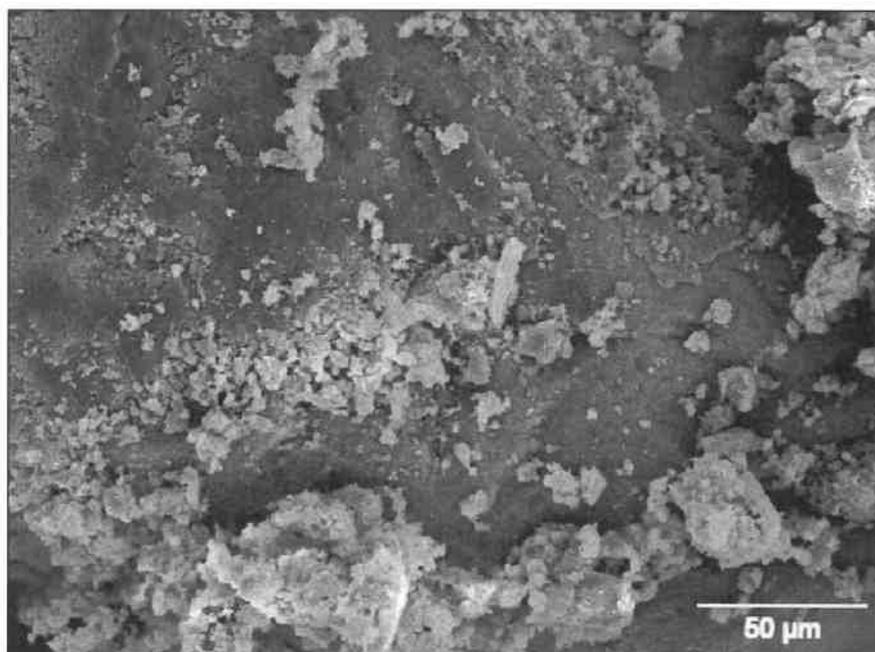
Abb. 1: ACB 190305BS19

(b) *Stoffbestand:*
Baustoff ohne Fasern (Abb. 1)

⇒ **keine Asbestfasern, keine KMF**

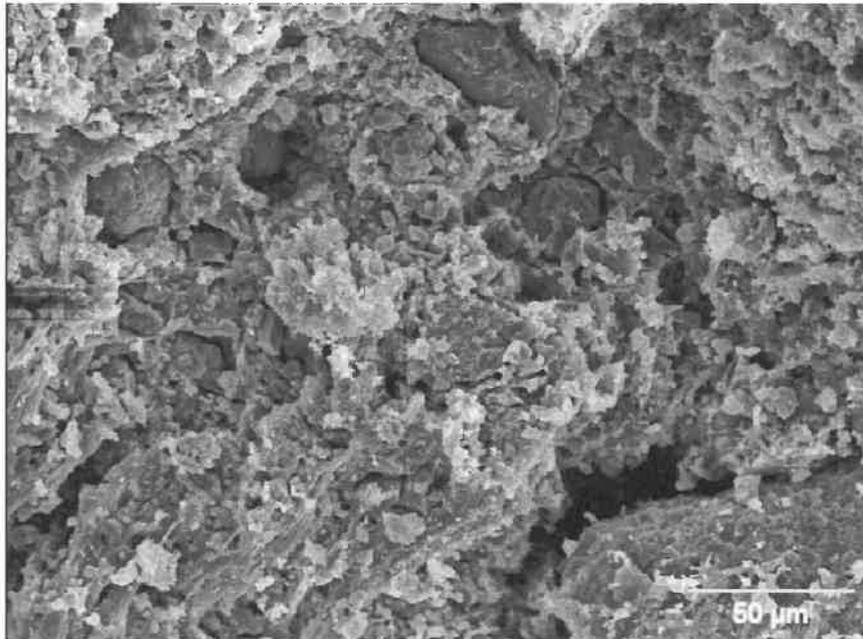
Abb. 2: ACB 190309BS19 - Belag

(b) *Stoffbestand:*
Belag: Kunststoff (PVC) mit anorg. Füllstoffen ohne Fasern (Abb. 2)
Kleber ohne Fasern

⇒ **keine Asbestfasern, keine KMF**

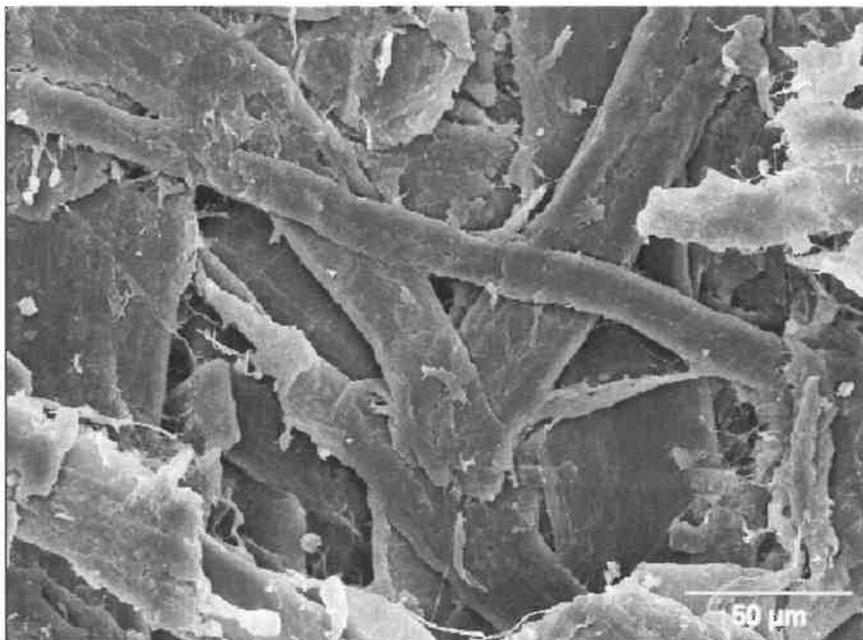
Abb. 3: ACB 190310BS19

- (a) *makroskopische Beschreibung:*
Baustoff mit brauner Beschichtung und Tapete
- (b) *Stoffbestand:*
Baustoff und Beschichtung ohne Fasern, Tapete - Zellulose (Abb. 3)

⇒ **keine Asbestfasern, keine KMF**

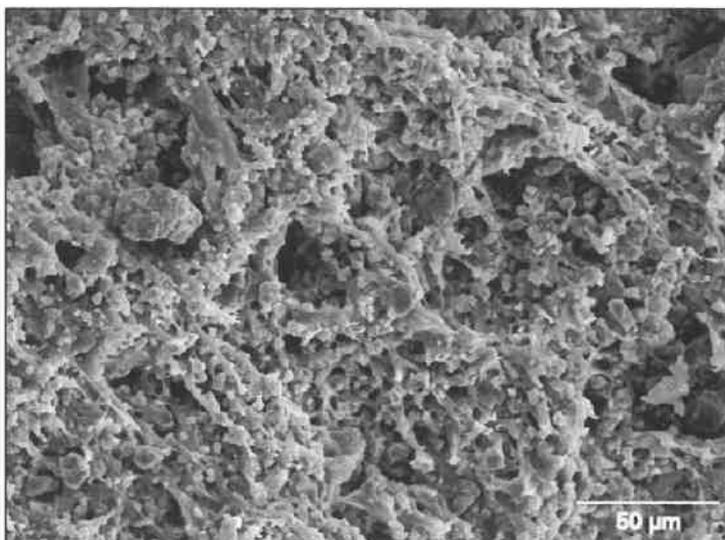
Abb. 5: ACB 190312BS19 - Belag

(b) *Stoffbestand:*
Belag: Kunststoff (PVC) mit anorg. Füllstoffen ohne Fasern (Abb. 5)
Kleber ohne Fasern

⇒ **keine Asbestfasern, keine KMF**

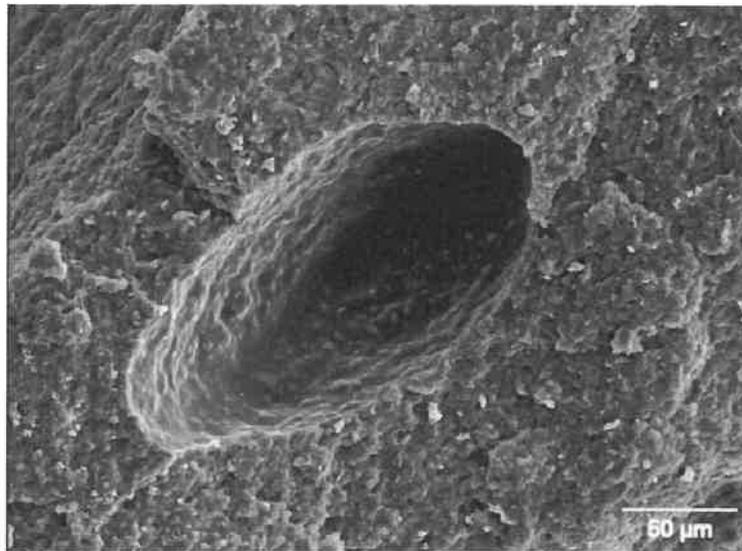
Abb. 6: ACB 190313BS19

(b) *Stoffbestand:*
Kleber ohne Fasern (Abb. 6)

⇒ **keine Asbestfasern, keine KMF**

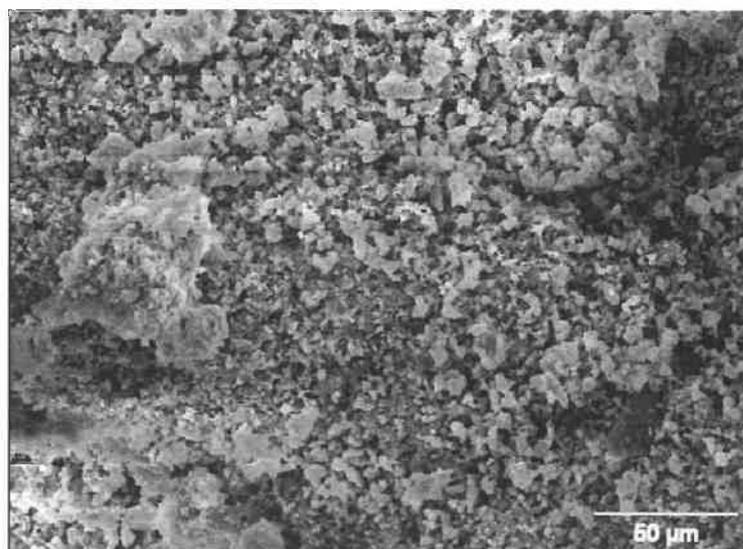
Abb. 7: ACB 190319BS19

(b) *Stoffbestand:*
Baustoff und Beschichtung ohne Fasern (Abb. 7)

⇒ **keine Asbestfasern, keine KMF**

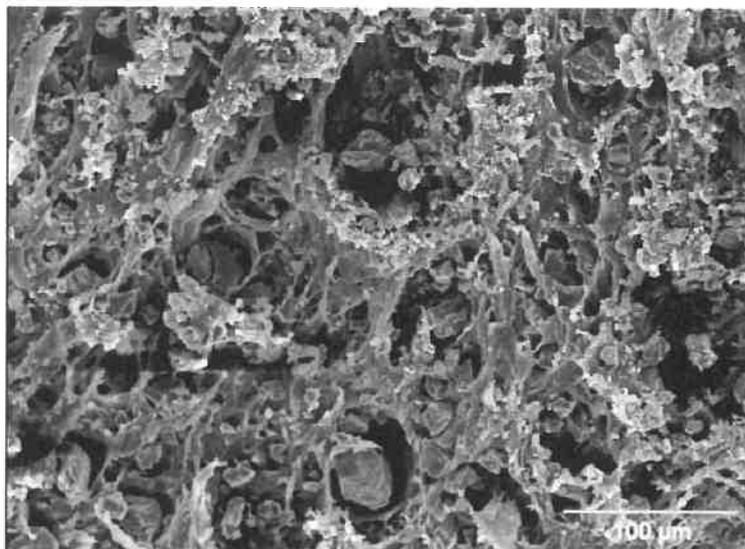
Abb. 8: ACB 190321BS19 - Belag

- (a) *makroskopische Beschreibung:*
grau melierter Belag mit braunem Kleber und Baustoff
- (b) *Stoffbestand:*
Belag: Kunststoff (PVC) mit anorg. Füllstoffen ohne Fasern (Abb. 8)
Kleber und Baustoff ohne Fasern

⇒ **keine Asbestfasern, keine KMF**

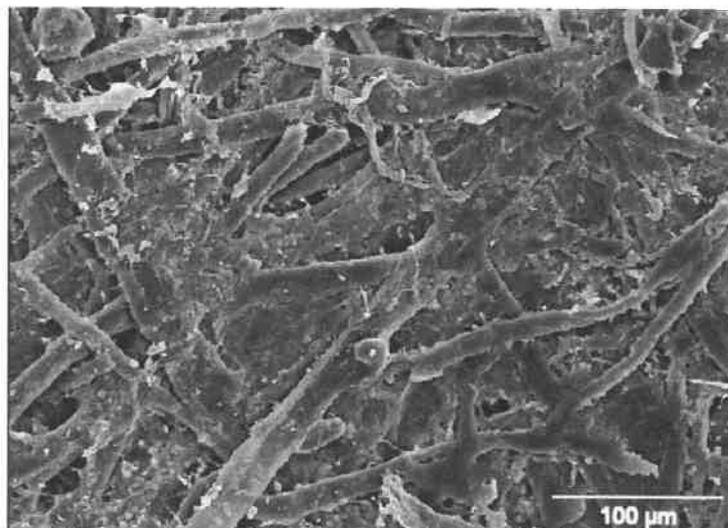
Abb. 9: ACB 190322BS19

- (a) *makroskopische Beschreibung:*
Baustoff mit Beschichtung und Tapetenreste
- (b) *Stoffbestand:*
Baustoff und Beschichtung ohne Fasern, Tapete - Zellulose (Abb. 9)

⇒ **keine Asbestfasern, keine KMF**

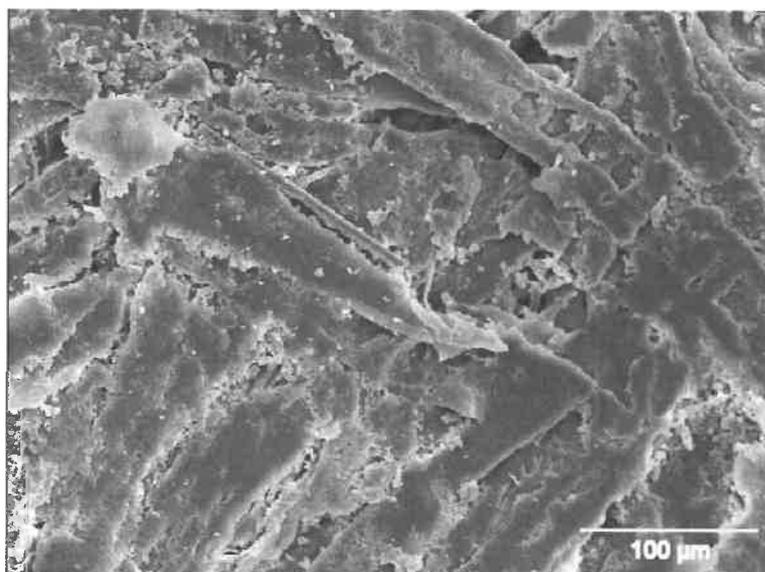
Abb. 10: ACB 190325BS19

- (a) *makroskopische Beschreibung:*
Baustoff mit Beschichtung und Tapetenreste
- (b) *Stoffbestand:*
Baustoff und Beschichtung ohne Fasern, Tapete - Zellulose (Abb. 10)

⇒ **keine Asbestfasern, keine KMF**

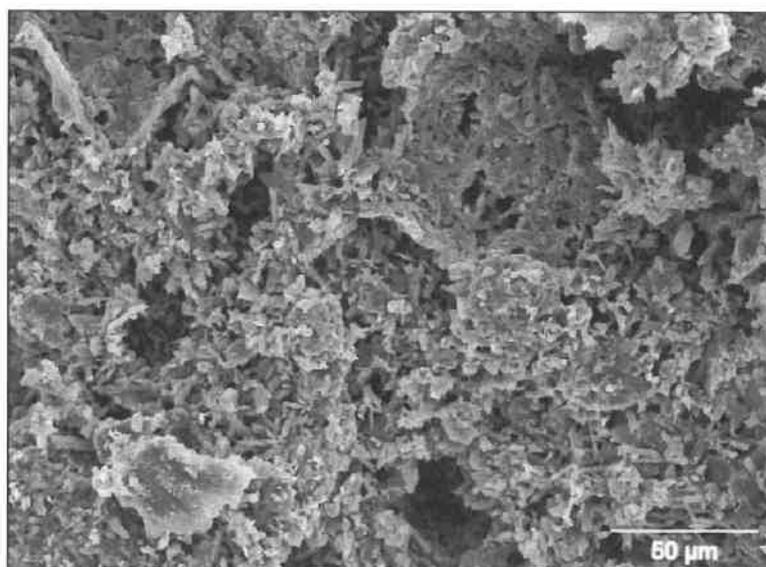
Abb. 11: ACB 190326BS19

- (a) *makroskopische Beschreibung:*
weißer Baustoff
- (b) *Stoffbestand:*
Baustoff (Gips) ohne Fasern (Abb. 11)

⇒ **keine Asbestfasern, keine KMF**

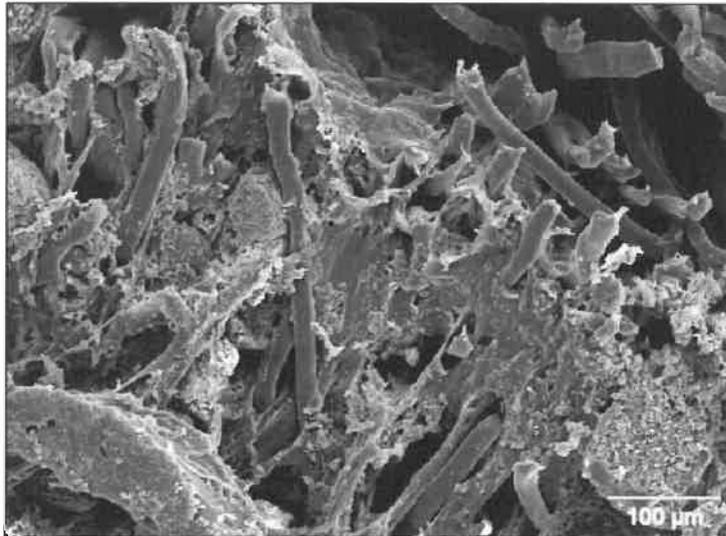
Abb. 12: ACB 190327BS19 - Belag

- (a) *makroskopische Beschreibung:*
braun melierter Belag mit braunem Kleber und Faseranhaftungen
- (b) *Stoffbestand:*
Belag: Kunststoff (PVC) mit anorg. Füllstoffen ohne Fasern (Abb. 12)
Kleber mit organischen Faseranhaftungen

⇒ **keine Asbestfasern, keine KMF**

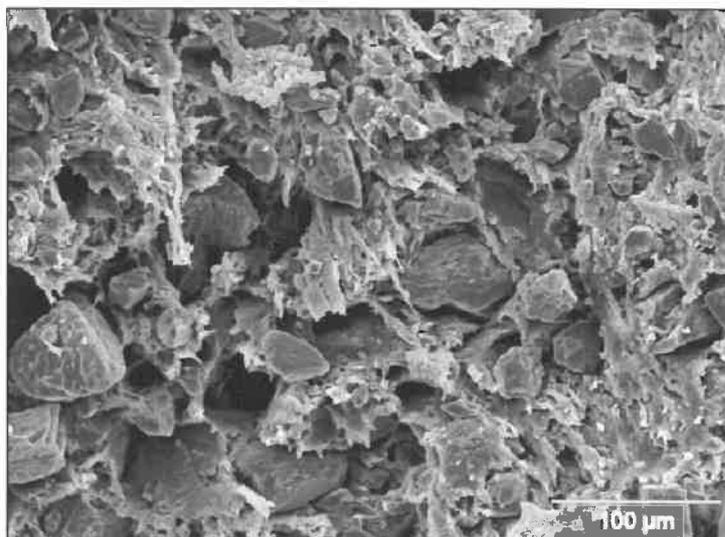
Abb. 13: ACB 190328BS19 - Belag

- (a) *makroskopische Beschreibung:*
braun gestreifter Belag mit braunem Kleber
- (b) *Stoffbestand:*
Belag: Kunststoff (PVC) mit anorg. Füllstoffen ohne Fasern (Abb. 13)
Kleber ohne Fasern

⇒ **keine Asbestfasern, keine KMF**

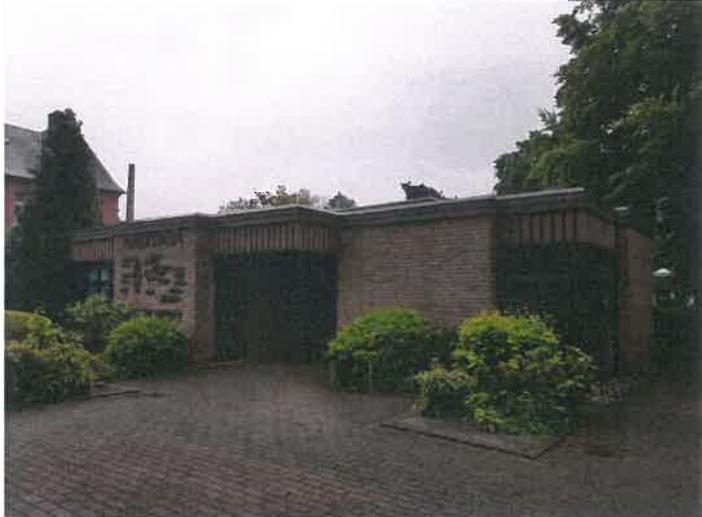
Bild 1

Ansicht des Paulusheims in
Blickrichtung Südosten. Der
mehrgeschossige teil im Hin-
tergrund wird nicht abgerissen.

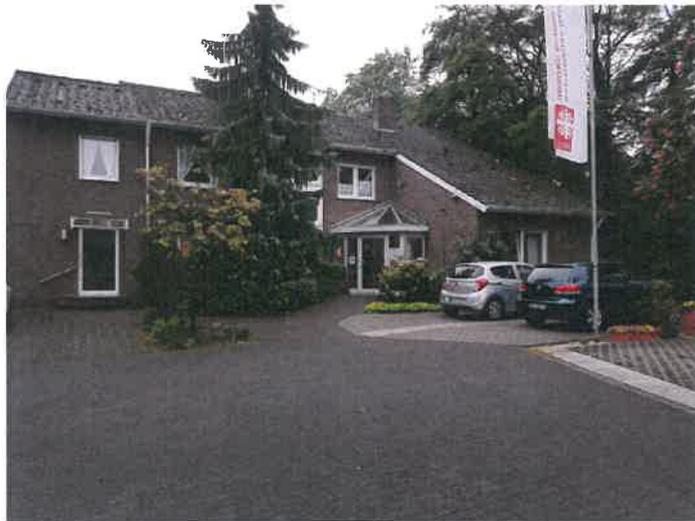
Bild 2

Ansicht des CaD-Gebäudes
in Blickrichtung Süden.

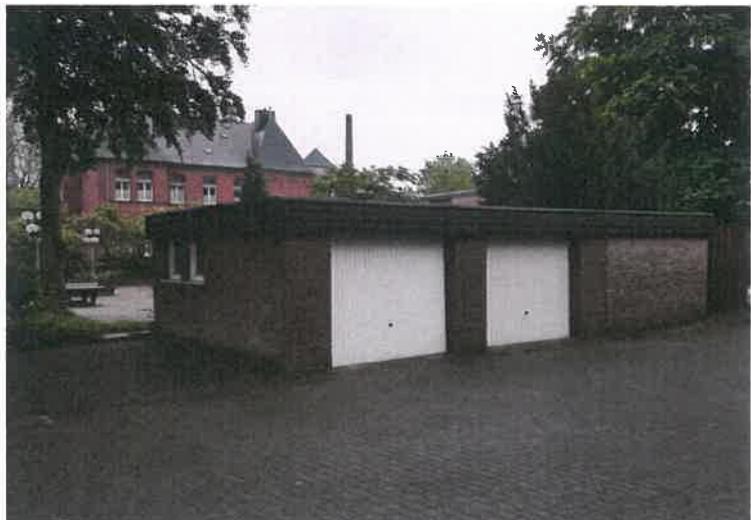
Bild 3

Ansicht der Garagen im Blick-
richtung Südosten.
