# Gutachten

## Historische Erkundung der Alanbrooke Barracks in Paderborn

August 2016

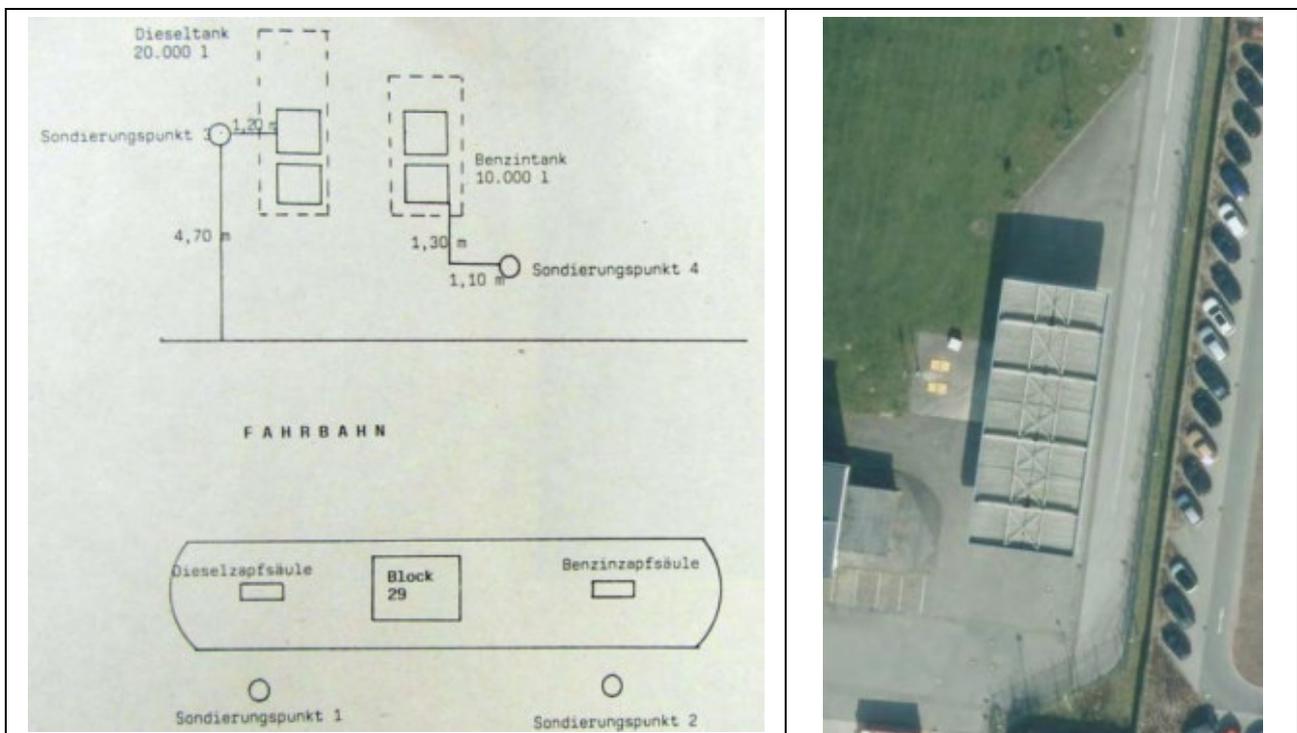
**Abb. 10: Sondierungen im Bereich der Tankstelle [29]** (Quelle: Chemisches Untersuchungsamt des Kreises Paderborn, 1996)

In der Umgebung der im Jahr 1957 errichteten **Tankstelle** [29] wurden am 30.01.1996 vier Sondierungen zur Untersuchung des Untergrundes durchgeführt (s. Abb. 10):

- Sondierungspunkt 1 im Betankungsbereich der Dieselpapfsäule
- Sondierungspunkt 2 im Betankungsbereich der Benzinpapfsäule
- Sondierungspunkt 3 neben dem 20.000 l Diesel-Erdtank
- Sondierungspunkt 4 neben dem 10.000 l Benzin-Erdtank

An den Sondierungspunkten 1 und 2 war eine Probenahme aufgrund des vorhandenen Untergrundes (Verbundsteinpflaster, Splittschicht, Betonplatte) nicht möglich. Bei den beiden anderen Sondierungen (bis 4 m unter GOK) konnten keine sensorischen Auffälligkeiten oder Verfärbungen, die auf eine Verunreinigung des Untergrundes hindeuten, festgestellt werden.

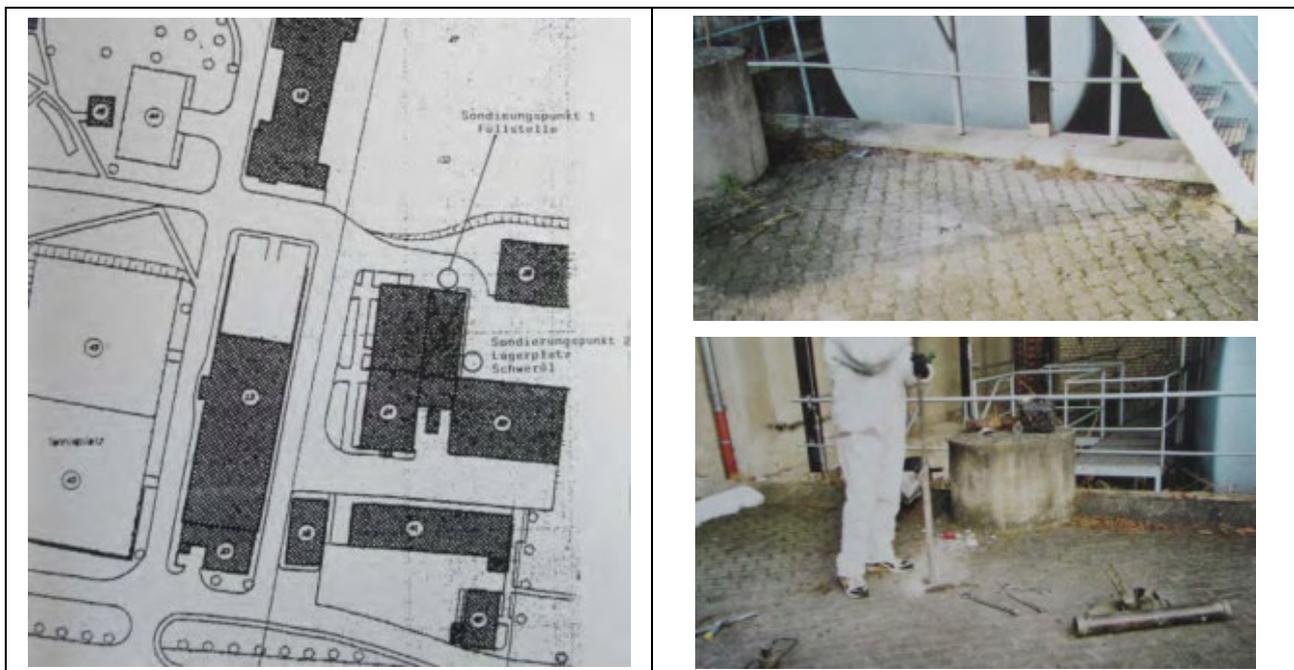
**Abb. 11: Sondierungspunkte im Bereich des Kessellagers [26]** (Quelle: Chemisches Untersuchungsamt des Kreises Paderborn, 2002)

Im Vorfeld des Abbruchs der im Jahr 1957 errichteten **Heizzentrale** [24] wurden am 15.01.2002 in der Umgebung des **Kessellagers** [26-1, 26-2] zwei Sondierungen zur Untersuchung des Untergrundes durchgeführt (s. Abb. 11):

Im Bereich des Sondierungspunktes 2 wurden im Sondierungsmaterial zwischen 1 m bis 1,5 m unter GOK leichte Verunreinigungen mit Mineralölkohlenwasserstoffen ermittelt. Als Ursache wurde ein Schadensfall vermutet, bei dem bei einer Überfüllung mit Heizöl das ausgelaufene und verfestigte Schweröl im Bereich der Sondierungsstelle abgelagert worden war. Im Einzelnen wurden folgende Schadstoffkonzentrationen festgestellt:

- MKW-Gehalt 150 mg/kg (Sanierungswert: 500 mg/kg)
- PAK-Gehalt 2,29 mg/kg (LAGA-Wert für unbelasteten Boden = 1 mg/kg (Z 0); für Bodenmaterial für eingeschränkten offenen Einbau = 5 mg/kg (Z 1.1))

Im Hinblick auf die in den Sondierungsbereichen vorhandenen relativ wasserundurchlässigen Untergrundverhältnisse wurden keine Sanierungserfordernisse ausgesprochen.

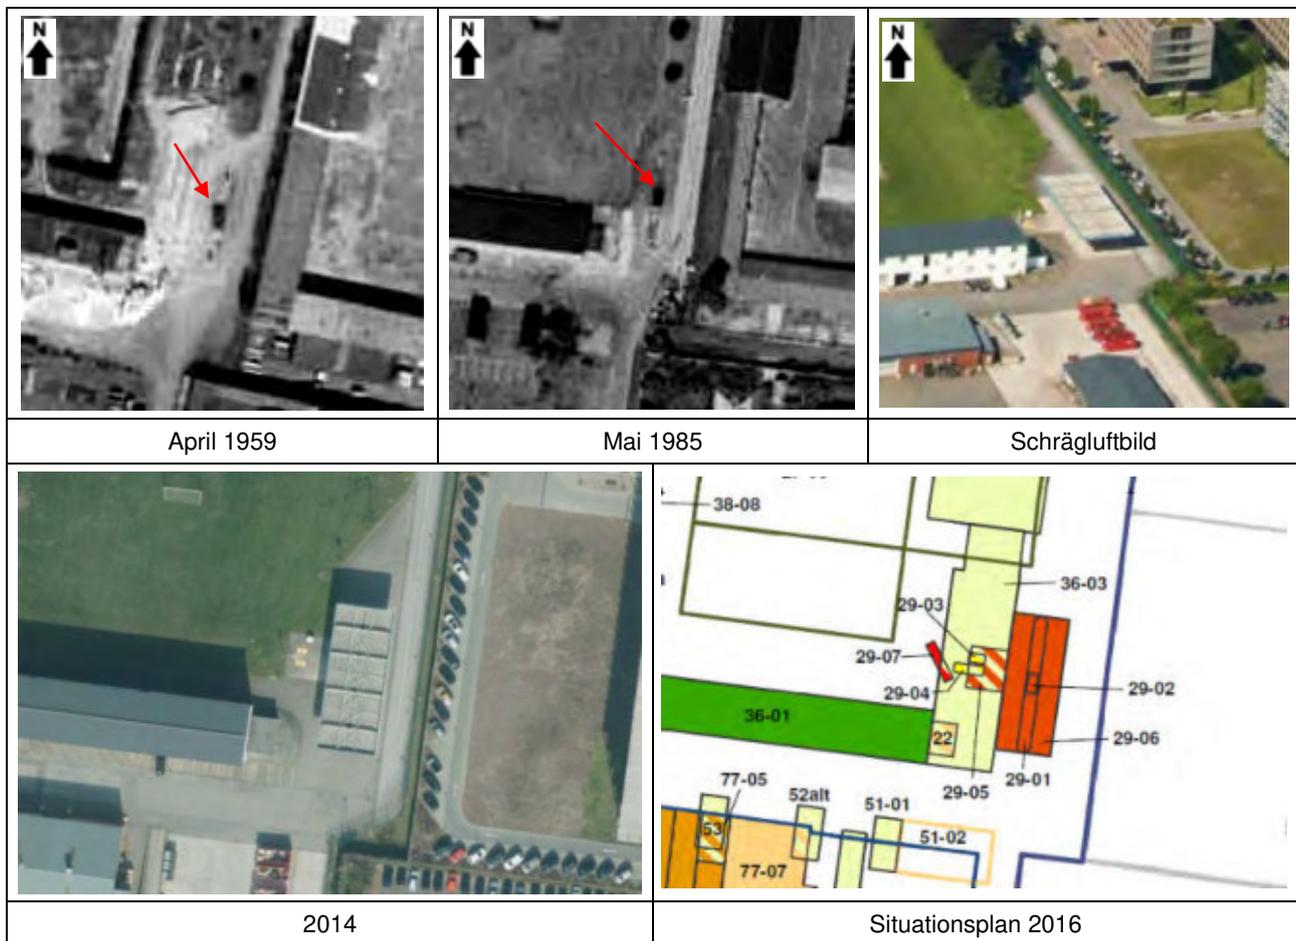
**Abb. 14: Tankstelle** [29-01] bis [29-06] (Quellen: BOMPIC, LArch NRW, © Geobasis NRW, MSP GmbH)

Die **Tankstelle** [29-01] bis [29-06] stammt aus der 1. Erweiterungsphase der Kaserne (1957) durch die Britische Armee und ist nunmehr über einen Zeitraum von fast 60 Jahren in Betrieb. Die Anlage lässt sich in mehrere Funktionselemente untergliedern:

- eine **Tankinsel** [29-01] mit jeweils einer Zapfsäule für Diesel- und Vergaserkraftstoff,
- ein **Tankwärterhaus** [29-02],
- einen **10.000 l Erdtank für Benzin** [29-03],
- einen **20.000 l Erdtank für Diesel** [29-04],
- die **Tankstellenüberdachung** [29-05] sowie
- die **Betankungsflächen** [29-06] für die Fahrzeuge links und rechts der Tankinsel.

Tankstellen sind grundsätzlich als Nutzungen mit hohem Kontaminationsrisiko einzustufen. Im Untergrund der Tankstelle sind Kontaminationen möglich durch

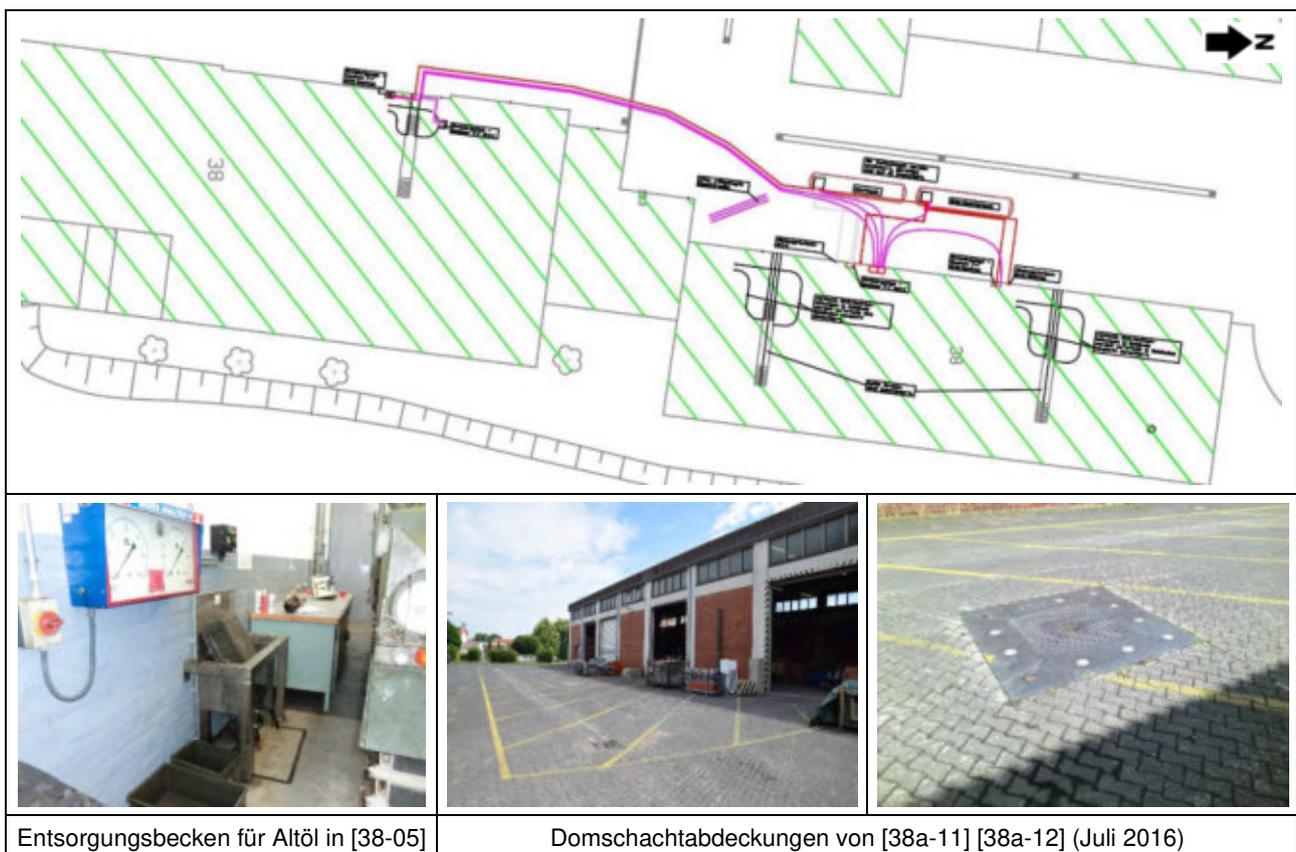
**Abb. 16: Entsorgungseinrichtungen für Altöl und Altkühlmittel [38a-11] [38a-12] (REME/LAD-Werkstatt) (Lageplan, Fotos) (Quelle: BIMA Münster, MSP GmbH)**

Einige Gebäude der Alanbrooke Barracks waren mit Entsorgungseinrichtungen für Altöl und Altkühlmittel ausgestattet. Verunreinigungen könnten im Fall von Undichtigkeiten im Leitungssystem oder Überfüllungen und Leckagen der Tanks entstehen.

Im Jahr 2002 wurde für die Blöcke 38 und 38a ein neues Sammel- und Entsorgungssystem für Altöle und Altkühlmittel installiert. Im Zuge dieser Umbauarbeiten war alle drei Arbeitsgruben zubetoniert worden. Die Entsorgung erfolgte nun über Entsorgungsbecken und Absaugstutzen innerhalb der Hallen, die über ein Rohrleitungssystem mit zwei unterirdischen **Tanks** [38a-11] [38a-12] im Hallenvorfeld von Block 38a verbunden waren. Diese Tanks waren 2002 schon vorhanden und hatten die direkt an die **Arbeitsgruben** [38a-03] [38a-04] angeschlossenen **Doppeltanks für Altöl** [38a-08] [38a-10] und **Altkühlmittel** [38a-07] [38a-09] ersetzt.

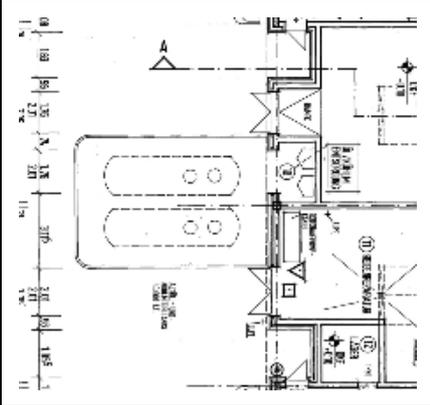
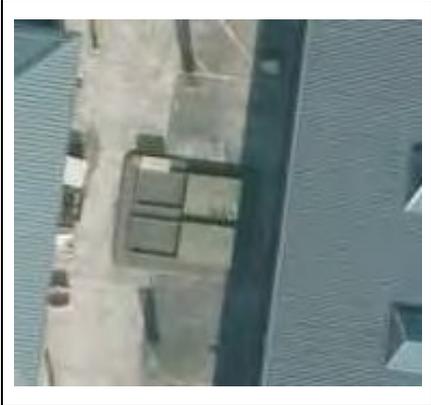
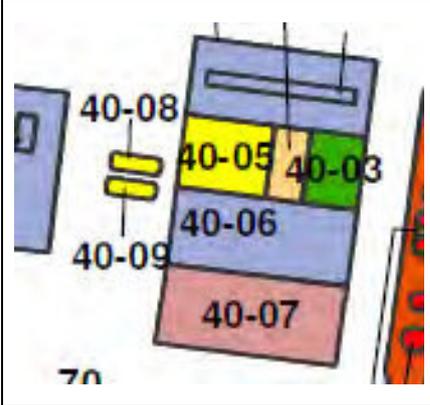
**Abb. 17: Wasch- und Wartungshalle [40] (Grundriss, Schnitt, Ansichten, Fotos) (Quellen: MSP GmbH)**

An der Westseite der Wasch- und **Wartungshalle** [40] befinden sich **Unterflur-Lagertanks** für je **10.000 l Altöl** [40-08] und **Altkühlmittel** [40-09]. Die Befüllung erfolgt von einem kleinen Raum mit je einem **Altöl- und Altkühlmittelentsorgungsbecken** [40-05].

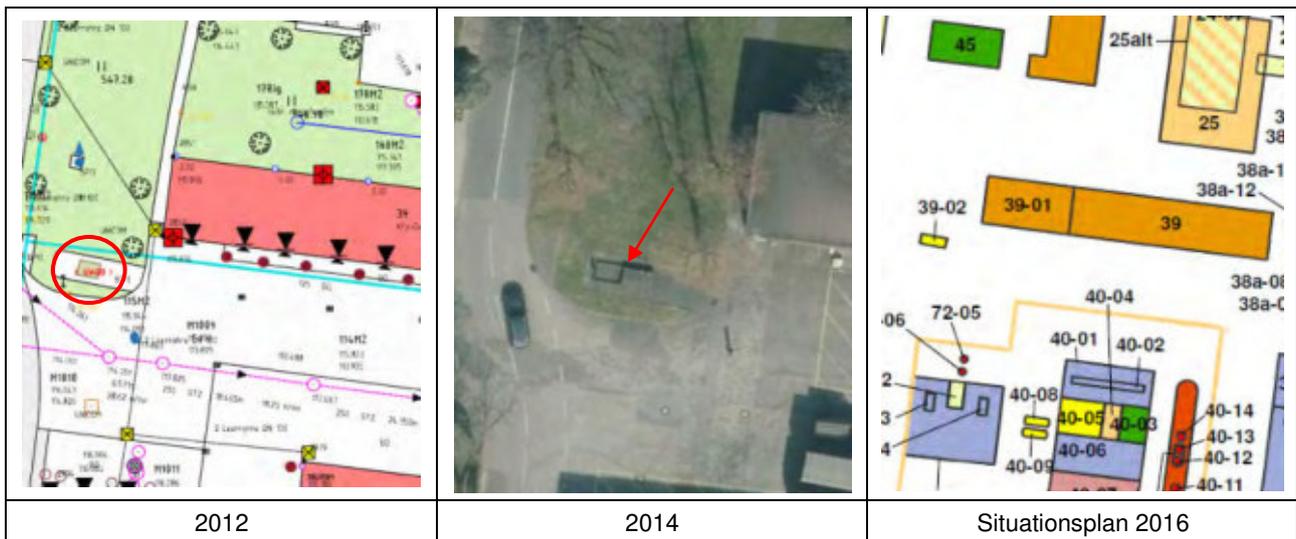
**Abb. 18: Unterirdischer Tank [39-02] an der SW-Ecke der LKW-Garage [39]** (Quellen: BIMA Münster, © Geobasis NRW, MSP GmbH)

An der SE-Ecke der LKW-Garage [39] befindet sich in einer Grüninsel ein **unterirdischer Tank** [39-02] mit Abdeckung; ob für Altöl, Altkühlmittel oder Waschwässer ist nicht bekannt.

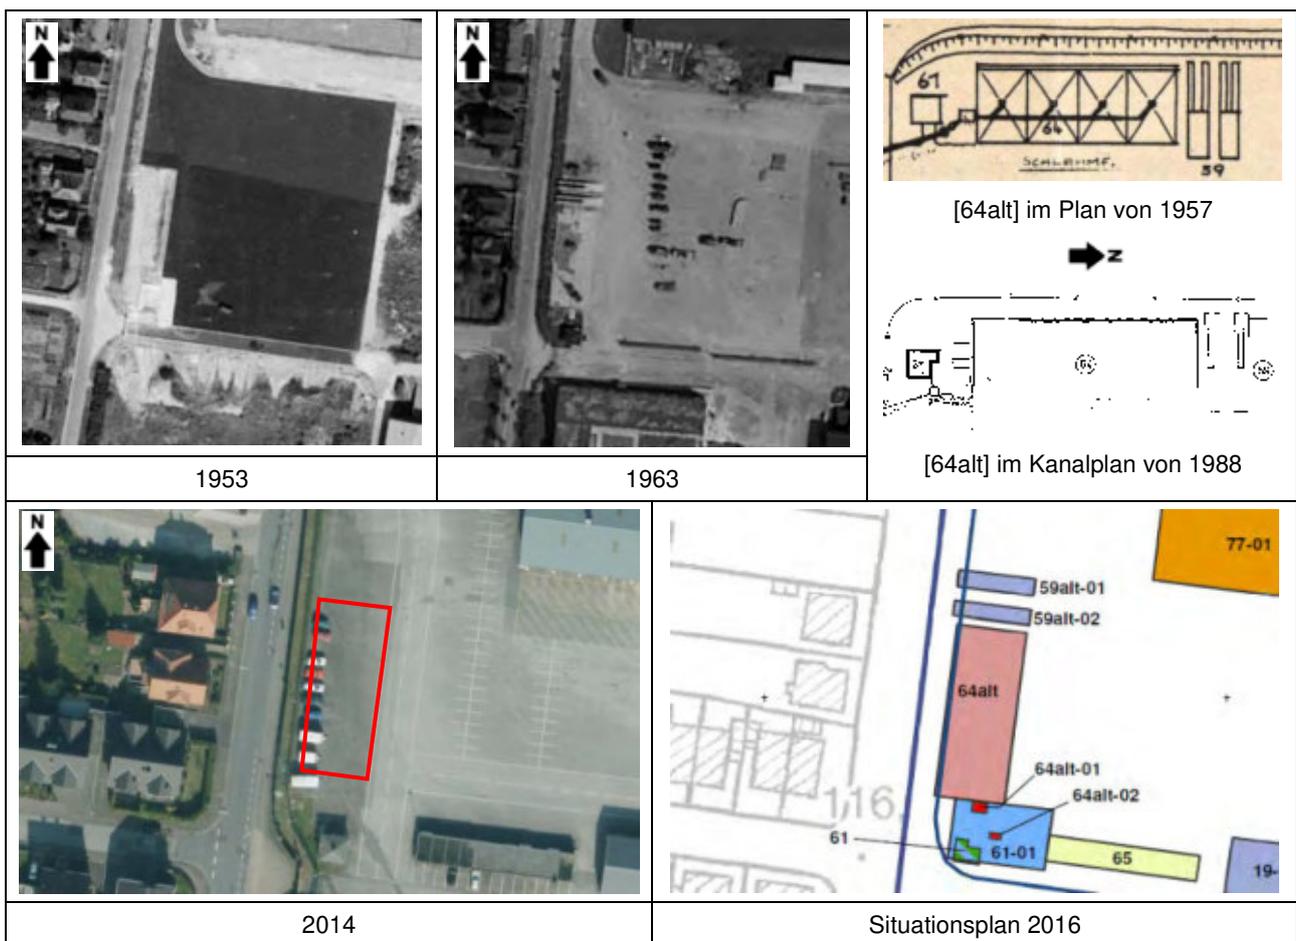
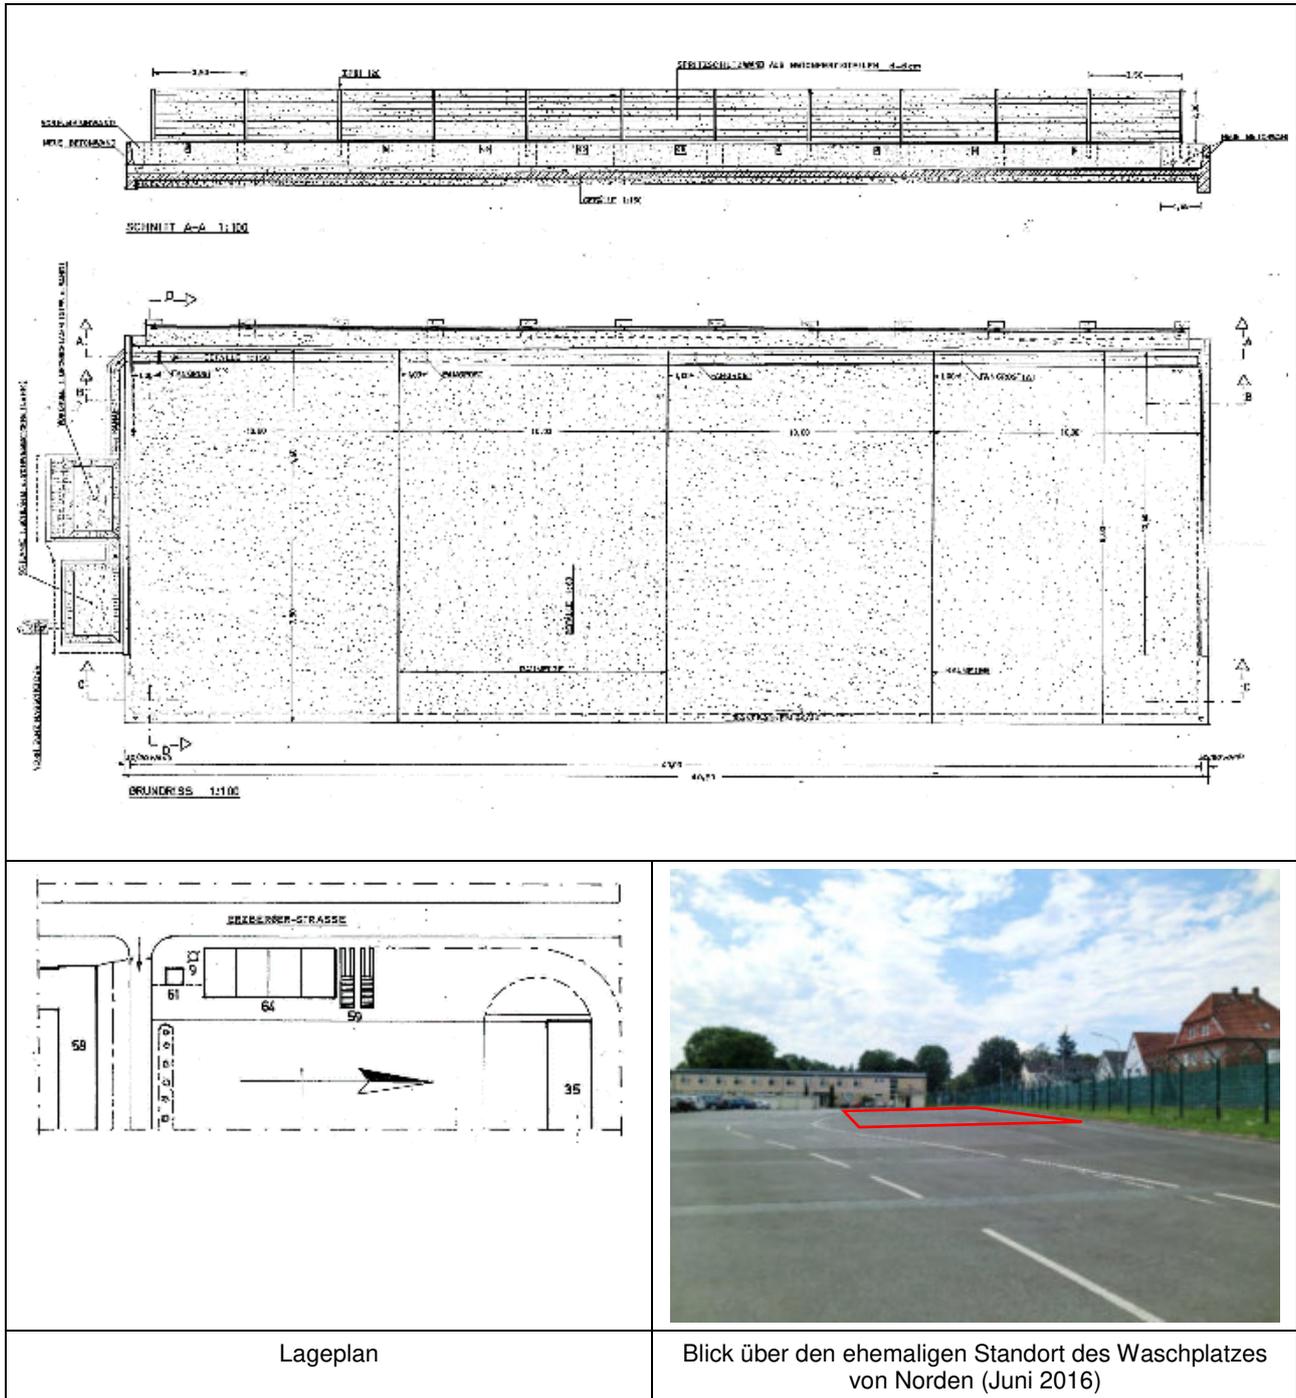
Abb. 21: Wagenwaschplatz [64alt] (Quellen: LArch NRW, BIMA Münster, © Geobasis NRW, MSP GmbH)

In den 1950er Jahre wurde nördlich der Westzufahrt zum Kasernengelände, zwischen dem **Wachgebäude** [61] und den späteren **Wartungsrampen** [59alt], ein offener **Wagenwaschplatz** [64alt-1] angelegt. Bereits im Luftbild von 1953 war die Fläche des zukünftigen Waschplatzes gut erkennbar, da er nicht wie der frisch angelegte **Parkplatz** [63] ohne Schwarzdecke war. Er verfügte über vier Waschplätze mit Bodeneinlauf. Das Waschwasser gelangte über einen **Schlammfang** [64alt-1] und einen **Benzinabscheider** [64alt-2] in die Kanalisation. Der Waschplatz war wahrscheinlich noch bis zur Inbetriebnahme der neuen **Waschhalle** [64] im Jahr 1993 in Betrieb und wurde anschließend in Parkplätze umgewandelt.

Das Schadstoffpotential des **Wagenwaschplatzes** [64alt] ergibt sich durch den Einsatz von Löse-mitteln und Waschwasserzusätzen sowie abgewaschene Betriebsstoffe. Durch Wartungs-fehler können auch im Bereich des **Leichtflüssigkeitsabscheiders** (Benzinabscheider) [64alt-2] Kontaminationen entstanden sein.

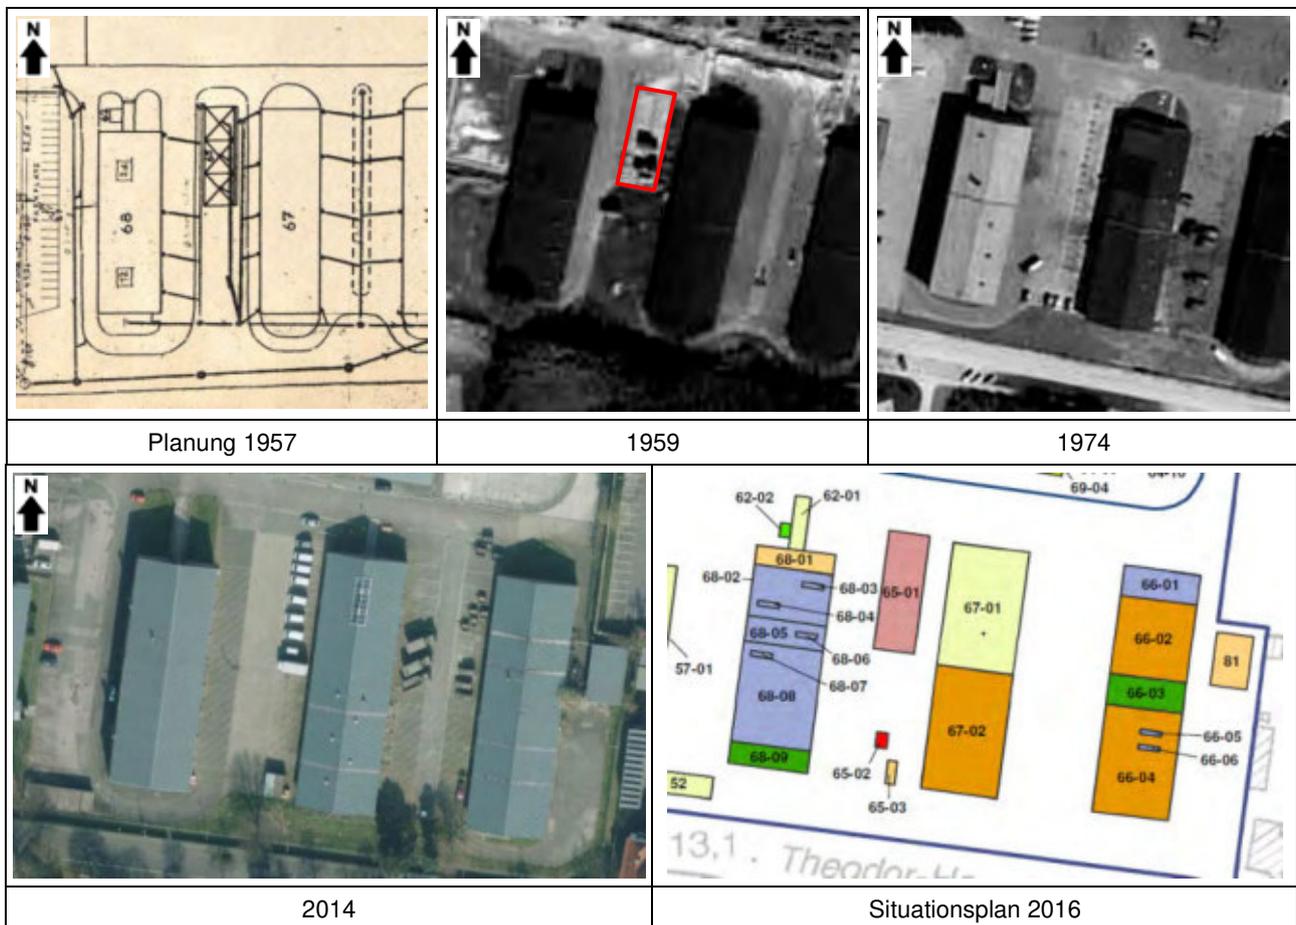
**Abb. 23: Wagenwaschplatz [65-01] mit Abscheider [65-02]** (Quelle: BIMA Münster, LArch NRW, © Geobasis NRW, MSP GmbH)

Ende der 1950er Jahre wurde zwischen den Gebäuden 67 und 68 ein offener **Wagenwaschplatz** [65-01] angelegt. Er verfügte über drei Waschplätze mit Bodeneinlauf. Das Waschwasser gelangte über einen **Abscheider** [65-02] in die Kanalisation. Im Luftbild von 1959 ist der Waschplatz gut erkennbar; in der Aufnahme von 1974 ist er schon wieder verschwunden und zusätzlichen Parkplätzen gewichen.

Das Schadstoffpotential des **Wagenwaschplatzes** [65-01] ergibt sich durch den Einsatz von Lösemitteln und Waschwasserzusätzen sowie abgewaschene Betriebsstoffe. Durch Wartungsfehler können auch im Bereich des **Abscheiders** [65-02] Kontaminationen entstanden sein.

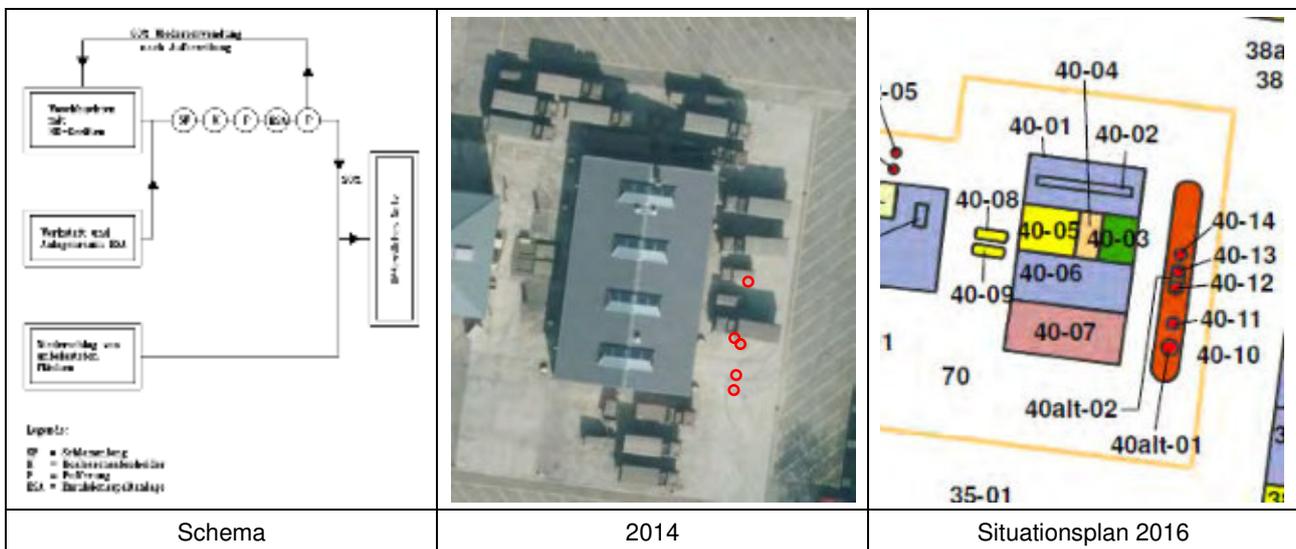
Abb. 25: LFA im Abwassersystem der Wasch- und Werkstatthalle [40] (Quellen: BIMA Münster, © Geobasis NRW, MSP GmbH)

Die Abwässer aus der **Waschbucht** [40-06] und der **Werkstatt** [40-01] werden zum größten Teil in einem mehrstufigen Verfahren aufbereitet und einer Wiederverwertung zugeführt. Hierbei gelangt das Abwasser zunächst über einen **Schlammfang** [40-10] und einen **Benzinabscheider** (Koaleszenzabscheider<sup>6</sup>) [40-11] in einen **Pufferschacht** [40-12]; von dort in eine **Emulsionspaltanlage**<sup>7</sup> [40-13] und wieder in einen **Pufferschacht** [40-14], von wo 80% des gereinigten Abwassers der Wiederverwendung in der Waschbucht zugeführt wird. Die restlichen 20% gelangen vermischt mit unbelastetem Niederschlagswasser in die Kanalisation.

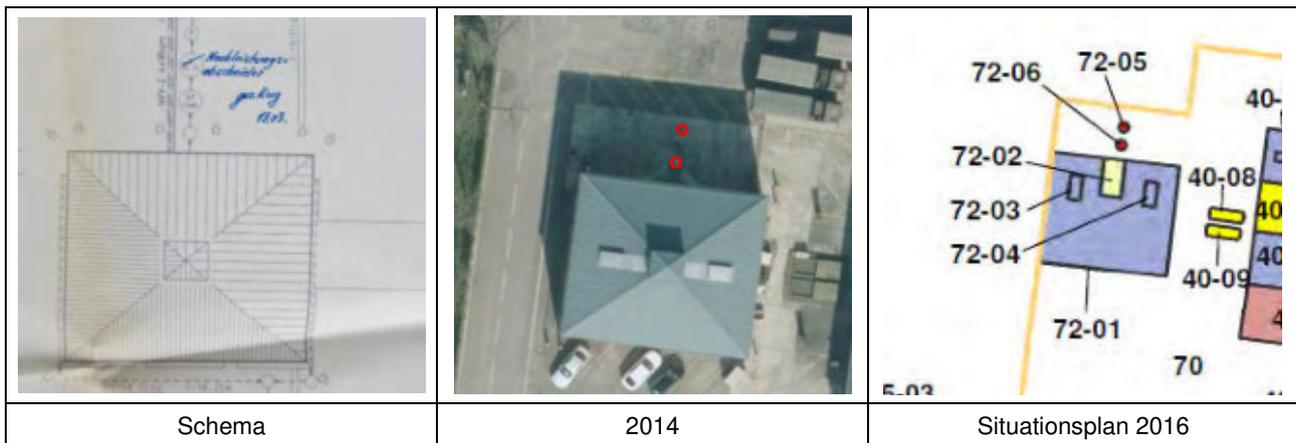
Abb. 26: LFA im Abwassersystem der Reparaturwerkstatt für Warrior-System [72] (Quellen: BIMA Münster, © Geobasis NRW, MSP GmbH)

Das Abwasser aus der **Warrior-Reparaturwerkstatt** [72] gelangt zunächst in einen Sammel-schacht und von dort in einen 2.500 l **Schlammfang** [72-06]. Das Überlaufwasser wurde von dort durch einen **Hochleistungsabscheider** [72-05] und einen Puffer- oder Probenahmeschacht in das Kanalsystem abgeführt.

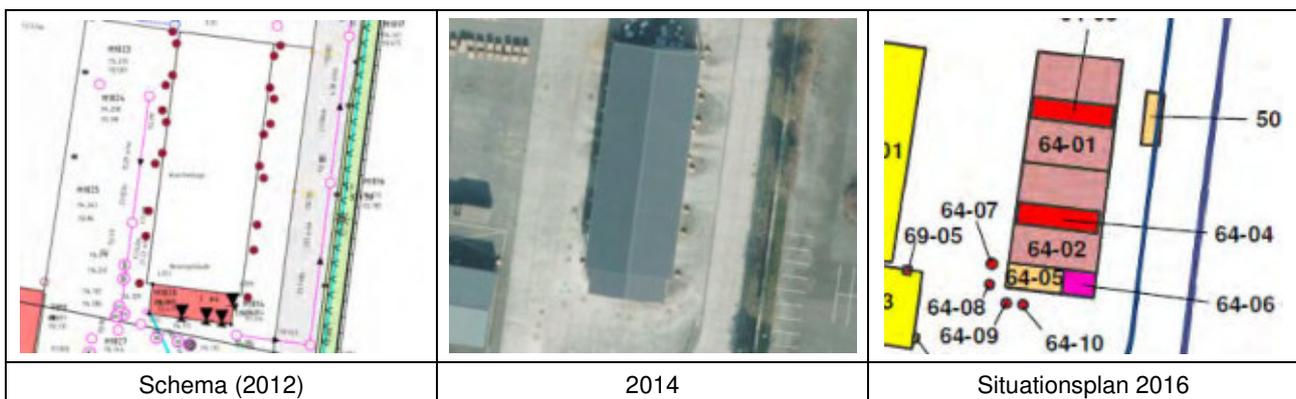
Abb. 27: LFA im Abwassersystem der Waschhalle [64] (Quellen: BIMA Münster, © Geobasis NRW, MSP GmbH)

Auch die Abwässer aus der der **Waschhalle** [64] gelangen durch mehrere **Schlammfänge** [64-03] [64-04] und **Benzinabscheider** [64-07] bis [64-10] in das Kanalsystem.

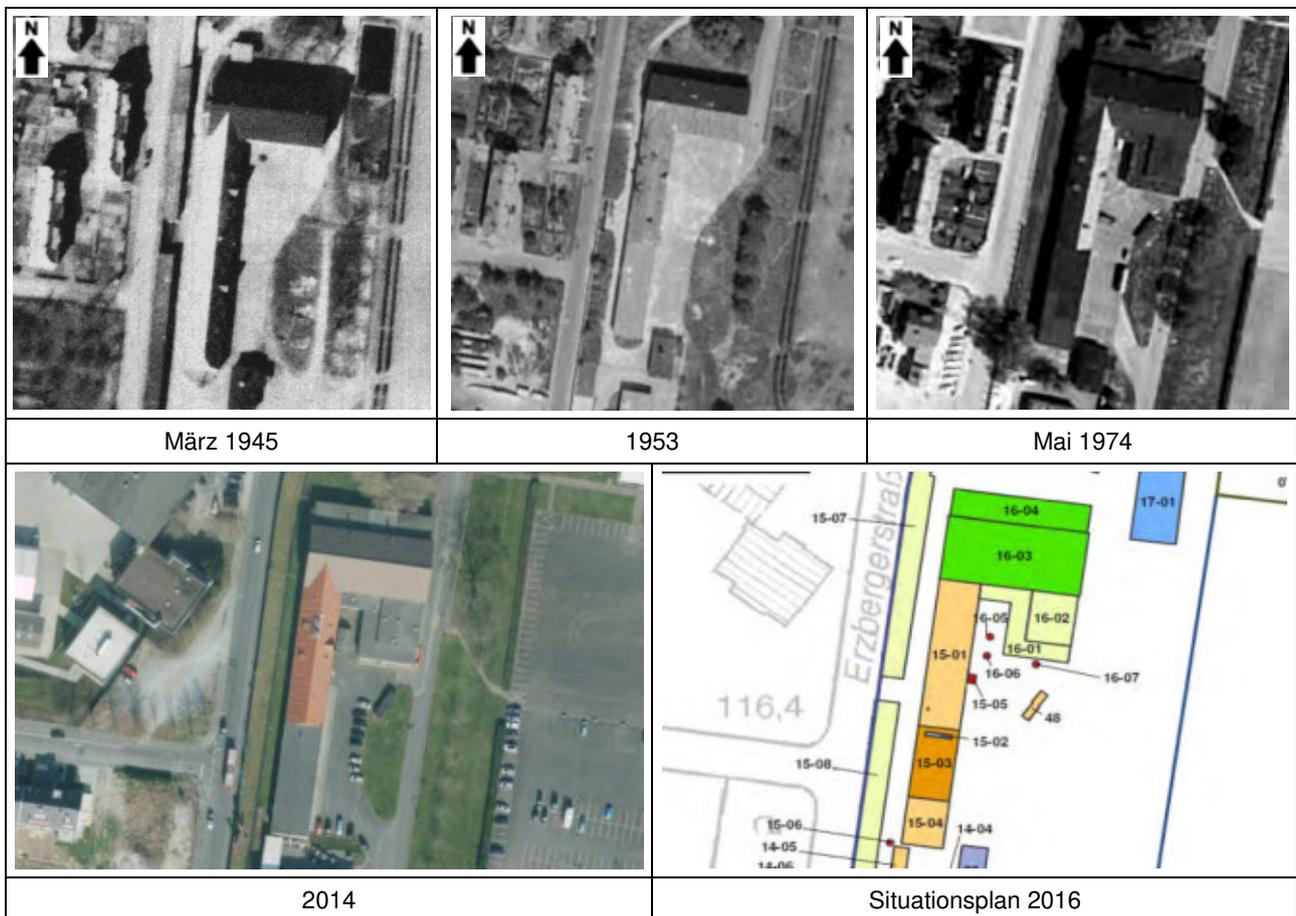
**Abb. 28: Garagen [15-03] mit Arbeitsgrube [15-02]** (Quellen: BOMPIC, LArch NRW, © Geobasis NRW, MSP GmbH)

Altlastenrelevant ist die über mindestens fast 60-jährige Nutzung des südlichen Gebäudeflügels als **Garage** [15-03] mit **Arbeitsgrube** [15-02]. Aufgrund der Wartungsarbeiten an Fahrzeugen ergeben sich kontaminationsträchtige Faktoren durch Umfüll-, Abtropf- und Handhabungsverluste sowie

Leckagen und anderen Freisetzungen von Betriebsstoffen, Wartungs-, Konservierungs- und Reinigungsmitteln (MKW, EOX, LCKW und BTEX).

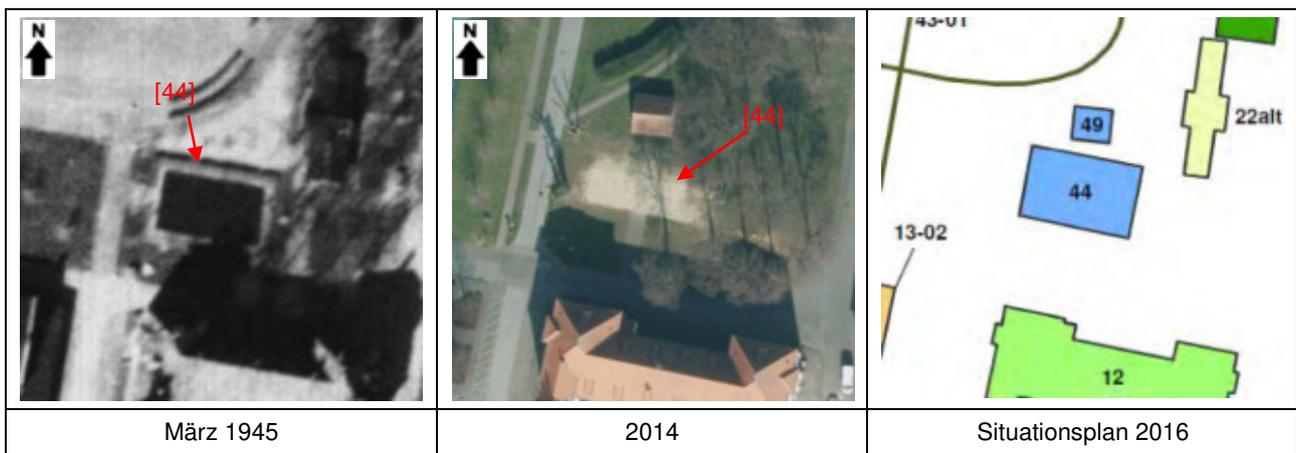
Abb. 31: Löschwasserbecken [44] (Quelle: BOMPIC, LArch NRW, © Geobasis NRW, MSP GmbH)

Das **Löschwasserbecken** [44] (ca. 20 m x 15 m) befand sich zwischen dem **Exerzierplatz** [60-02] und der **Mannschaftsunterkunft** [12]. Nach Bis Mitte der 1970er Jahre war es noch als solches erhalten, jedoch anscheinend nicht permanent mit Wasser gefüllt. Anschließend wurde es verfüllt und u.a. als Parkplatz genutzt. Heute befindet sich auf der Fläche ein Sandkasten für Minensuchübungen.

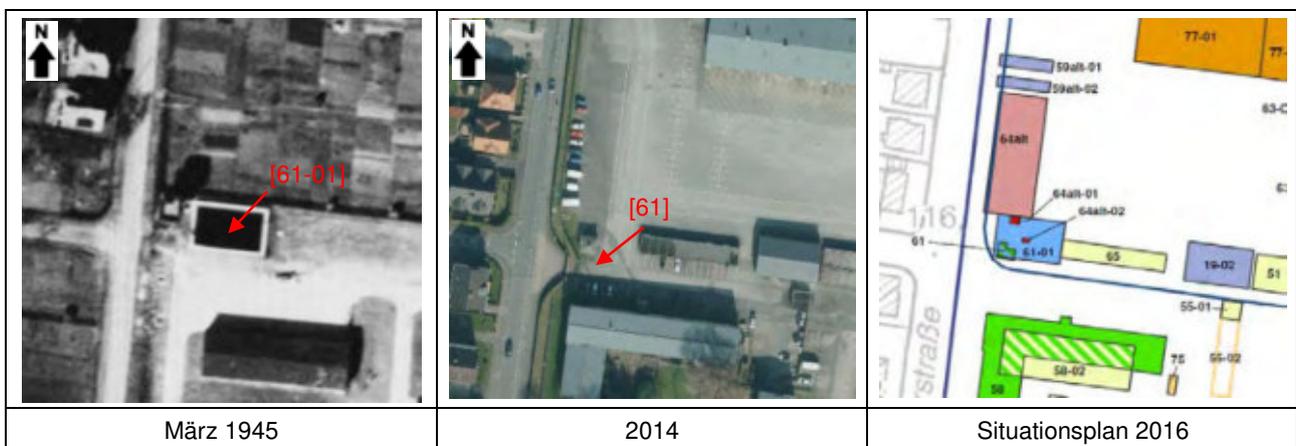
Abb. 32: Löschwasserbecken [61-01] (Quelle: BOMPIC, LArch NRW, © Geobasis NRW, MSP GmbH)

Ein weiteres **Löschwasserbecken** [61-01] (ca. 20 m x 15 m) wurde während des Krieges (zwischen 1940 und 1945) im Bereich der heutigen Westzufahrt angelegt. 1953 war das Becken verfüllt. Zwischen 1957 und 1959 wurde der Standort teilweise mit dem noch heute existierenden **Wachgebäude-West** [61] überbaut; die Restfläche dient als Verkehrs- und Abstellfläche.

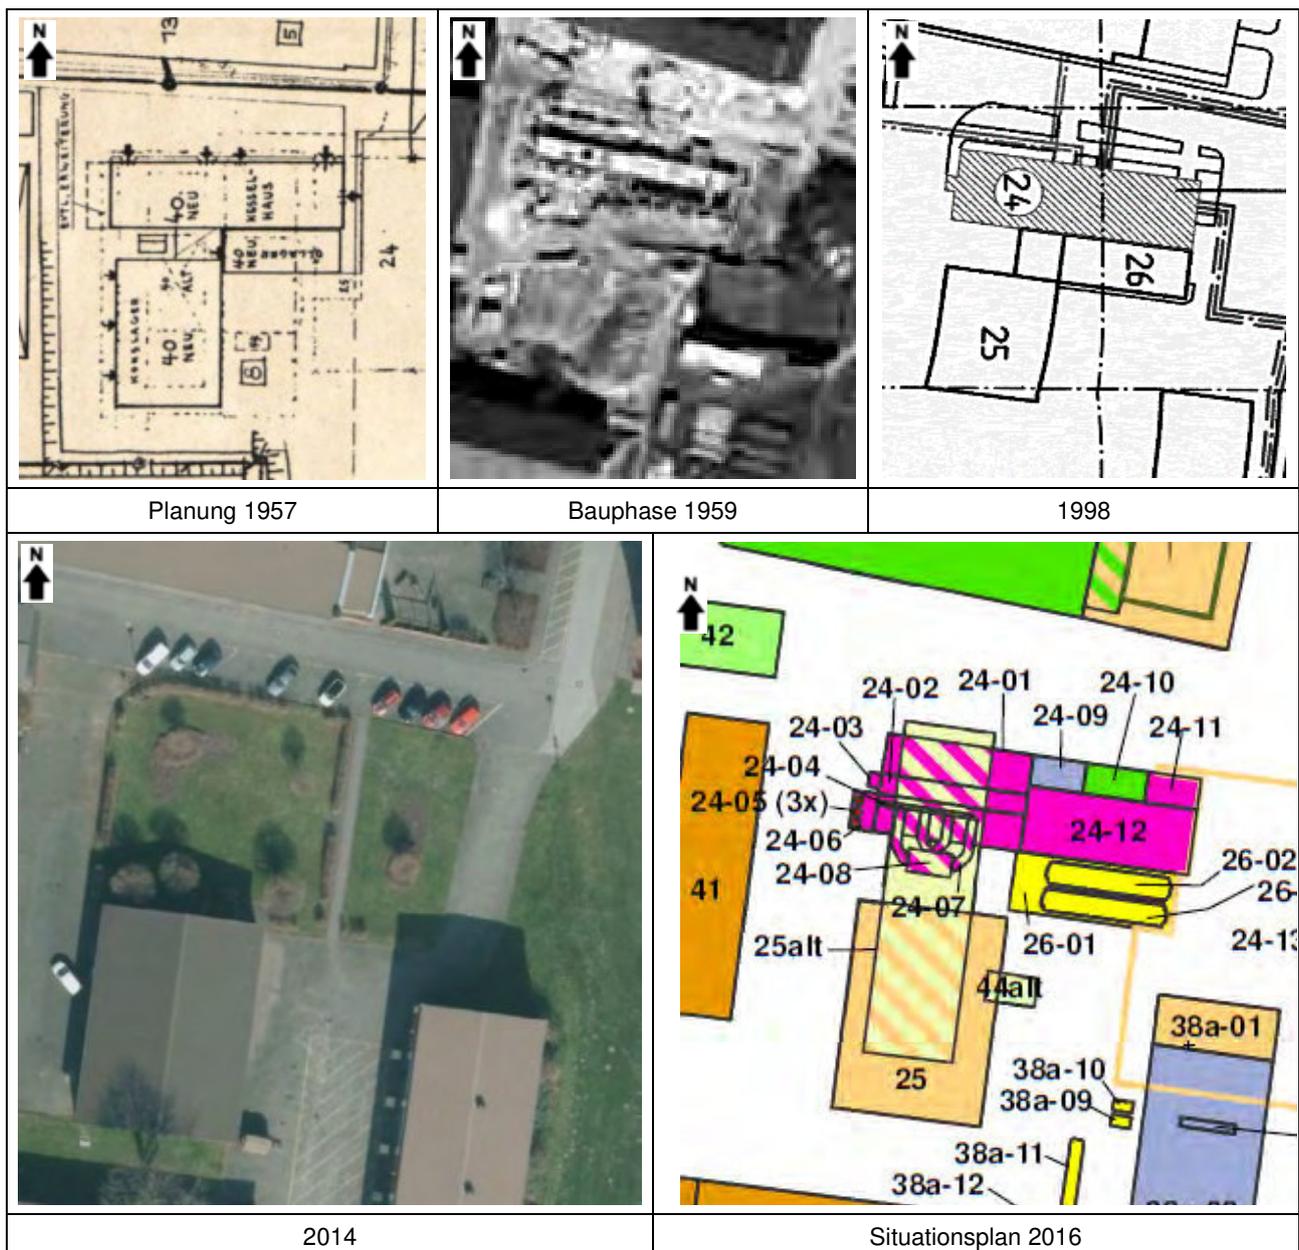
**Abb. 33: Heizzentrale [24-01] bis [24-12]** (Quellen: BIMA Münster, LArch NRW, © Geobasis NRW, MSP GmbH)

Grundsätzlich sind in dem Gebäude, v.a. im **Kesselraum** [24-01] und im **Notstromraum** [24-11], Kontaminationen mit MKW durch Handhabungsverluste und Leckagen nicht auszuschließen. Bei einer im Vorfeld des Gebäuderückbaues im Jahr 2002 durchgeführten Untersuchung der **Schornsteinanlage** [24-08] wurde in den mit Schweröl befeuerten Zügen eine erhöhte Belastung mit Vanadium festgestellt (s. Kapitel 6.3, S. 31).

Zurzeit ist nicht bekannt, ob seinerzeit bei den Abbrucharbeiten weitere betriebstypische Verunreinigungen des Untergrundes festgestellt worden sind. Der Standort der ehemaligen Heizzentrale wurde nicht wieder bebaut und ist heute eine Grünfläche.

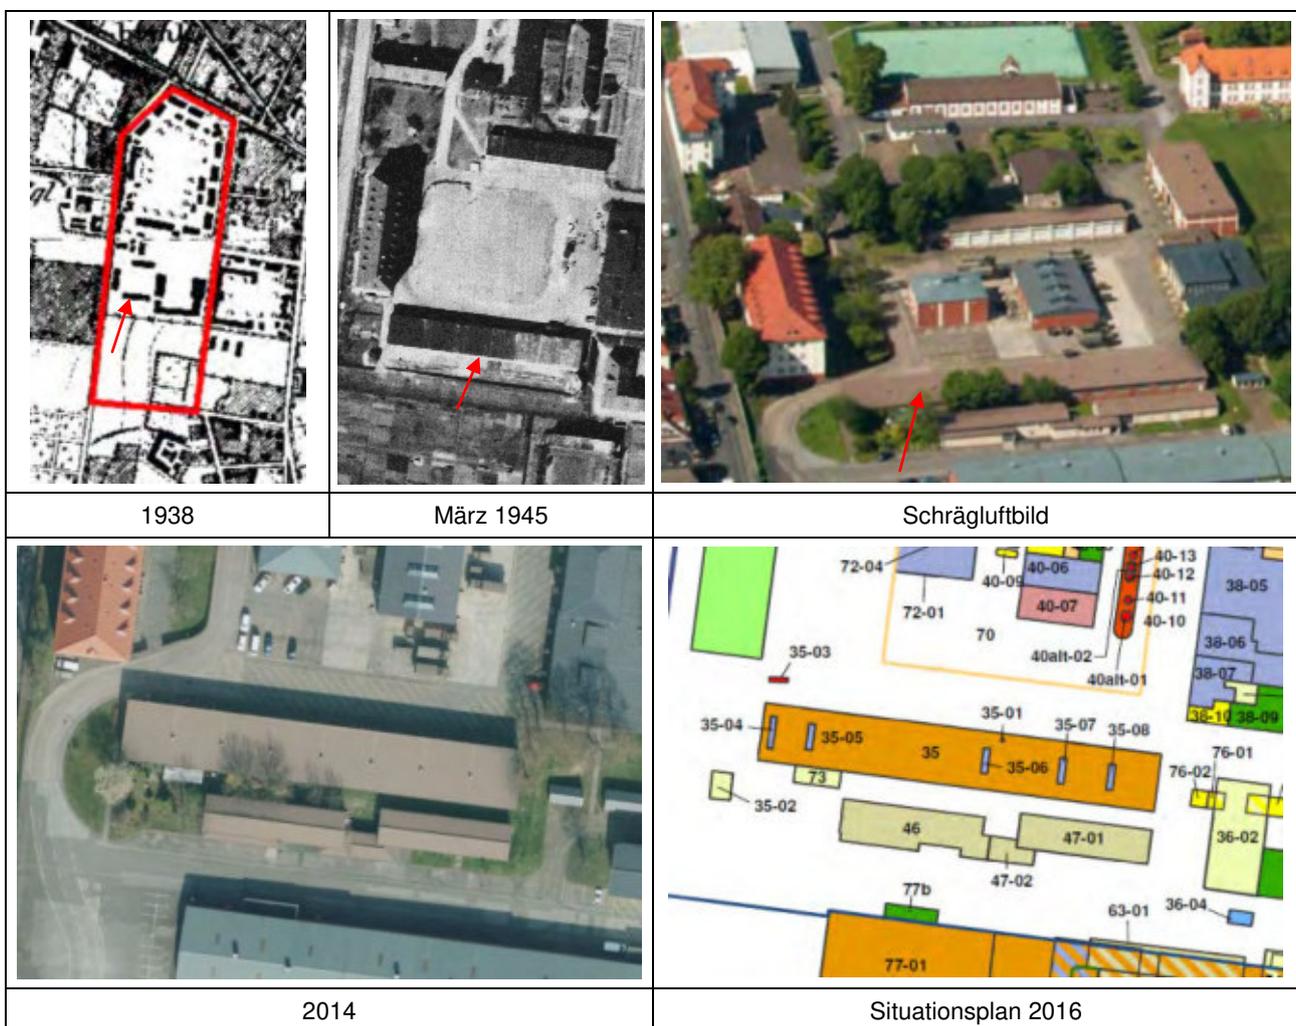
Abb. 38: Panzerhalle [35] bis [35-08] (Quellen: © Geobasis NRW, BOMPIC, MSP GmbH)

Obwohl die Halle wohl in erster Linie als Abstellplatz für Kettenfahrzeuge fungiert, deuten die ehemaligen **Arbeitsgruben** [35-04] bis [35-08]<sup>8</sup> darauf hin, dass in dieser Halle auch Wartungsarbeiten (wenn, dann vmtl. in geringem Umfang) durchgeführt wurden, ergibt sich ein Kontaminationsrisiko durch Umfüll-, Abtropf- und Handhabungsverluste sowie Leckagen und anderen Freisetzungen von Betriebsstoffen, Wartungs-, Konservierungs- und Reinigungsmitteln.

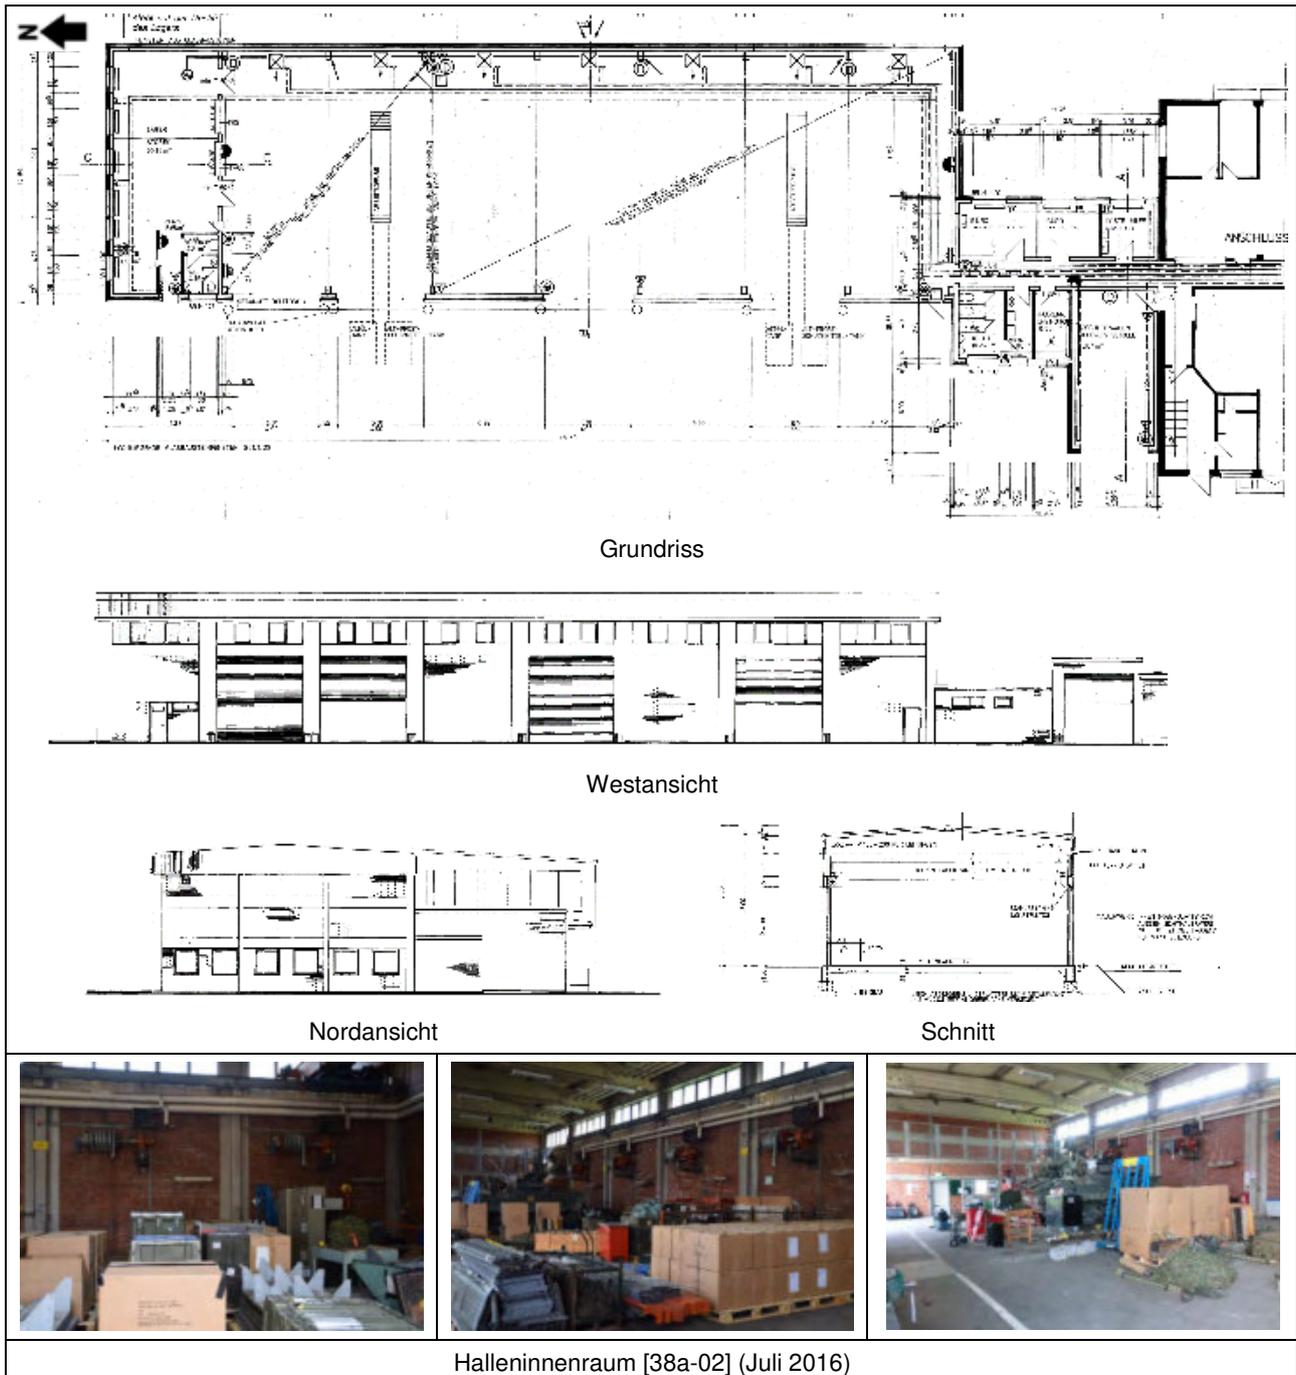
Abb. 43: REWE/LAD-Werkstatt [38a-01] bis [38a-12] (Grundriss, Ansichten, Schnitt, Fotos) (Quellen: BIMA Münster, MSP GmbH)

Aufgrund der Wartungsarbeiten an Fahrzeugen ergeben sich für den Objektbereiche **Werkstatt-ABC Radfahrzeuge** [38-05] (mit **Arbeitsgrube** [38-04] und Hebebühne) und **Werkstatthalle** [38a-02] (mit **Arbeitsgruben** [38a-03] [38a-04]) kontaminationsträchtige Faktoren durch Umfüll-, Abtropf- und Handhabungsverluste sowie Leckagen und anderen Freisetzungen von Betriebsstoffen, Wartungs-, Konservierungs- und Reinigungsmitteln. Grundsätzlich ist mit Kontaminationen durch MKW, EOX, LCKW und BTEX zu rechnen.
