# Gutachten

## Historische Erkundung der Alanbrooke Barracks in Paderborn

August 2016

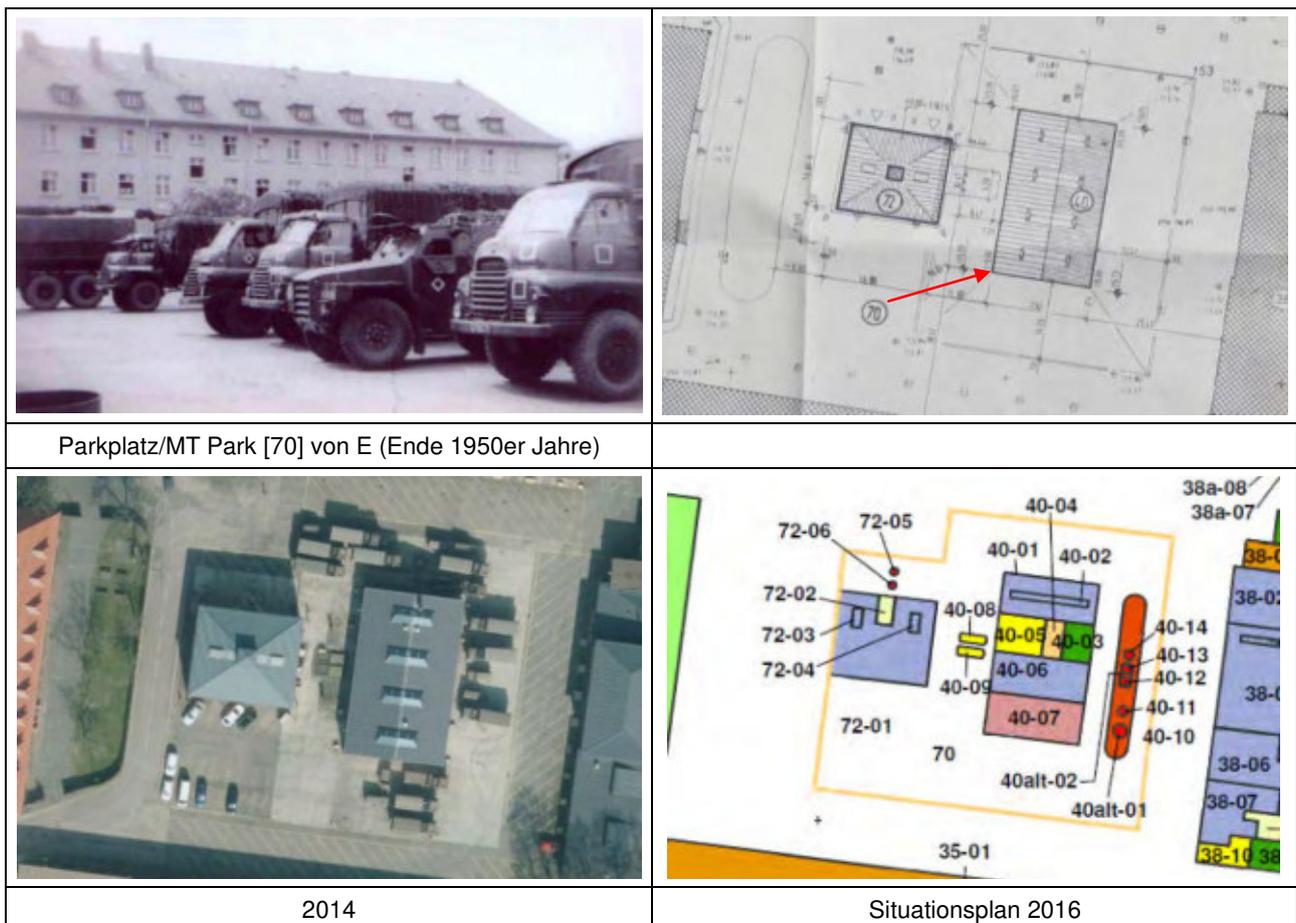
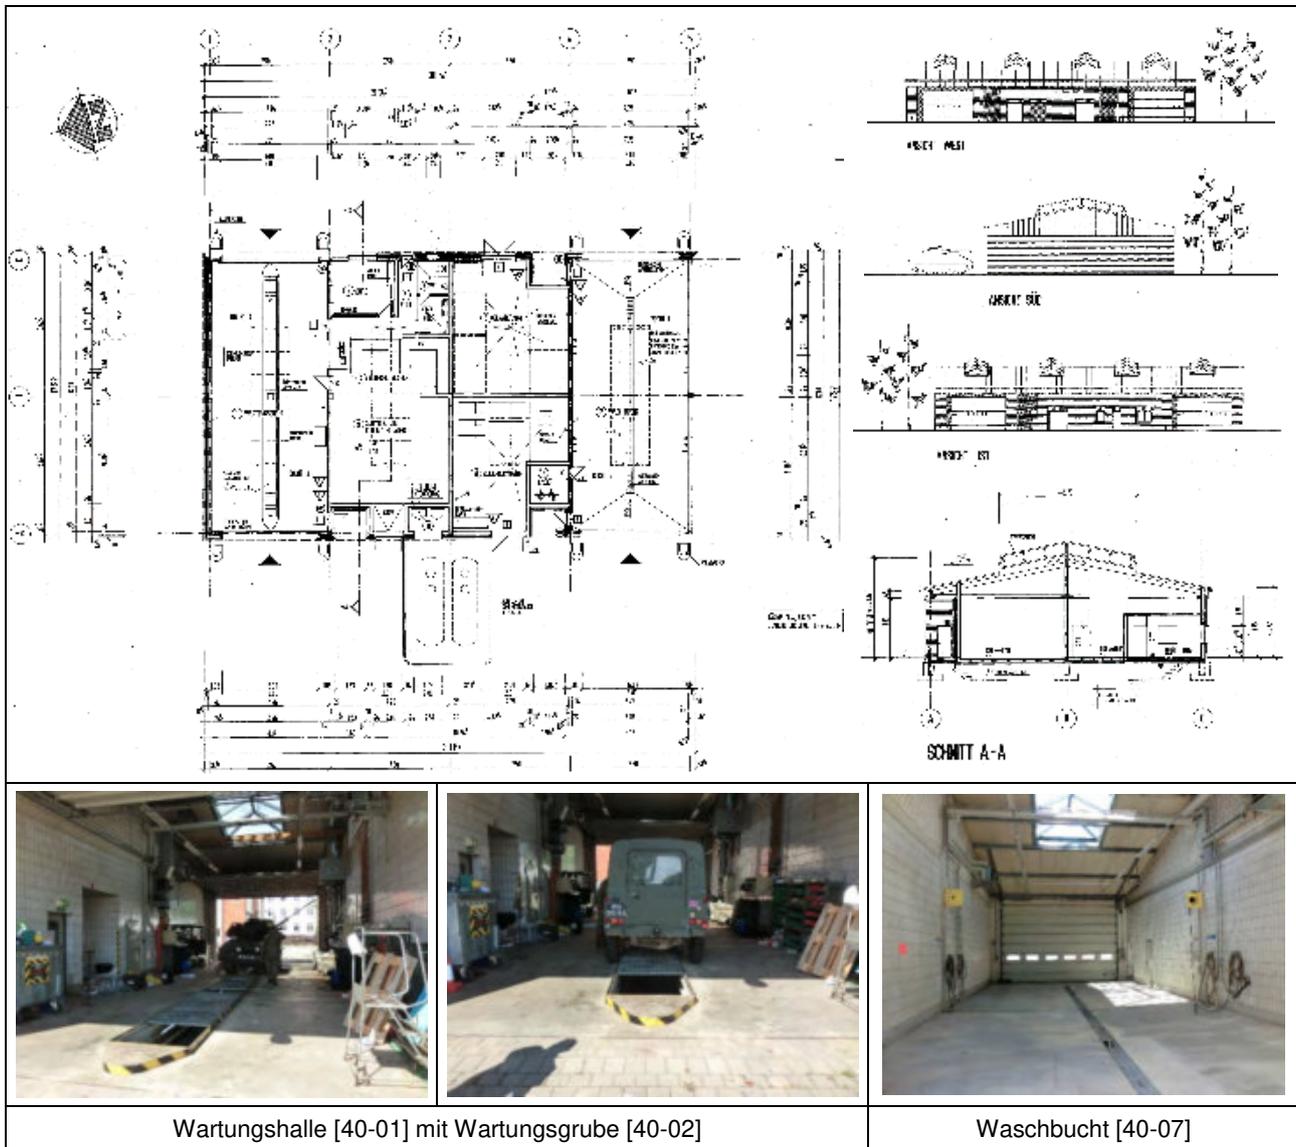
**Abb. 45: Wasch- und Wartungshalle** [40] (Quellen: www.baor-locations.org, BIMA Münster, © Geobasis NRW, MSP GmbH)

Aufgrund der Wartungs- und Reparaturarbeiten ergeben sich kontaminationsträchtige Faktoren durch Umfüll-, Abtropf- und Handhabungsverluste sowie Leckagen und anderen Freisetzungen von Betriebsstoffen, Wartungs-, Konservierungs- und Reinigungsmitteln. Grundsätzlich ist mit Kontaminationen durch MKW, EOX, LCKW und BTEX zu rechnen. Ein weiteres Schadstoffpotential ergibt sich durch den Einsatz von Lösemitteln und Waschwasserzusätzen sowie abgewaschene Betriebsstoffe.

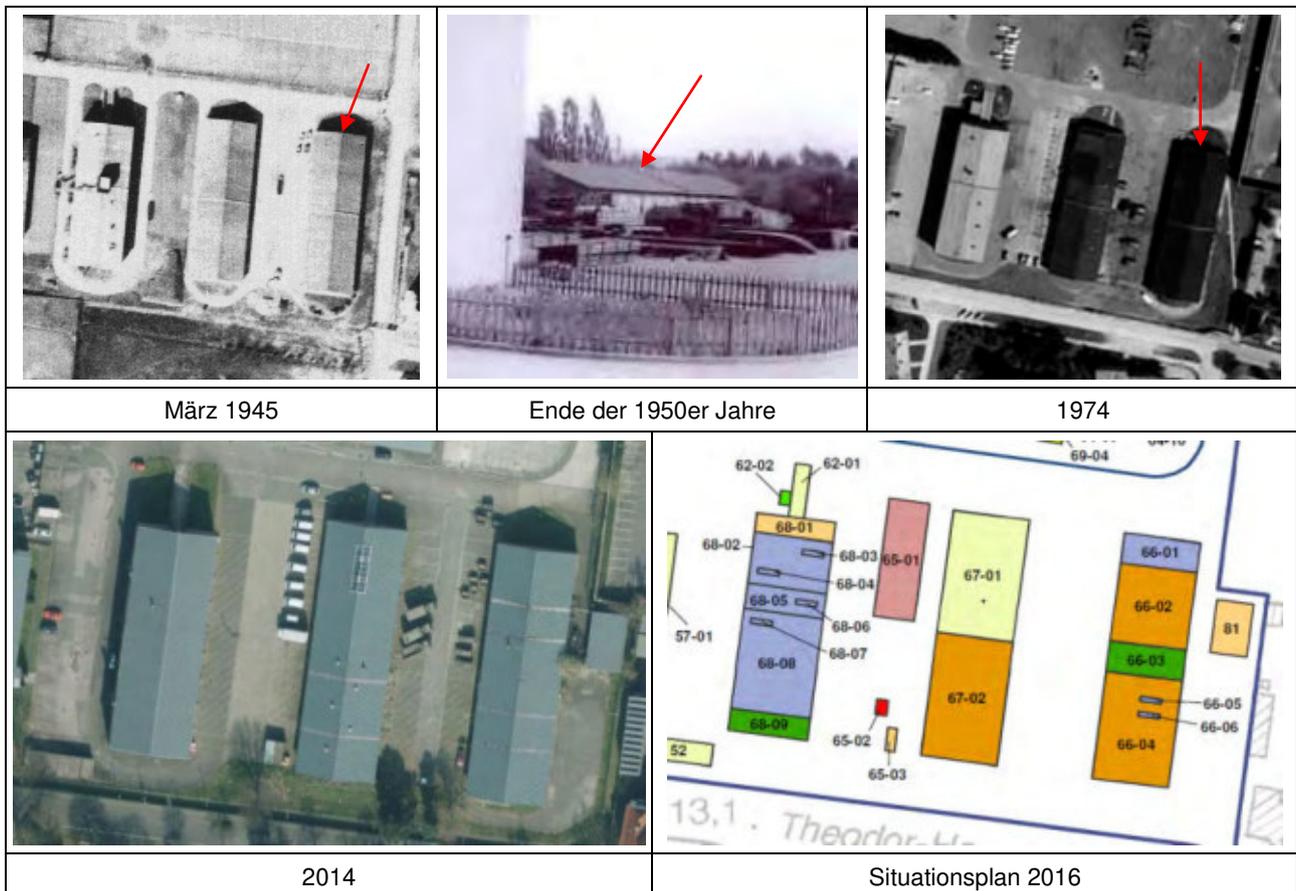
**Abb. 49: Garage [66]** (Quellen: BOMPIC, www.baor-locations.org, LArch NRW, © Geobasis NRW, MSP GmbH)

Aufgrund der Wartungsarbeiten an Fahrzeugen in der großen Garage mit Arbeitsgruben ergeben sich kontaminationsträchtige Faktoren durch Umfüll-, Abtropf- und Handhabungsverluste sowie Leckagen und anderen Freisetzungen von Betriebsstoffen, Wartungs-, Konservierungs- und Reini-

gungsmitteln. Grundsätzlich ist mit Kontaminationen durch MKW, EOX, LCKW und BTEX zu rechnen. Im Farbspritzraum werden Fahrzeuge oder -teile lackiert oder Beschriftungen aufgebracht. Zum Einsatz kommen Farben, Grundierungen, Lacke, Lösungsmittel etc. Bei dieser Nutzung besteht die Tendenz zu einem hohen Kontaminationsrisiko.

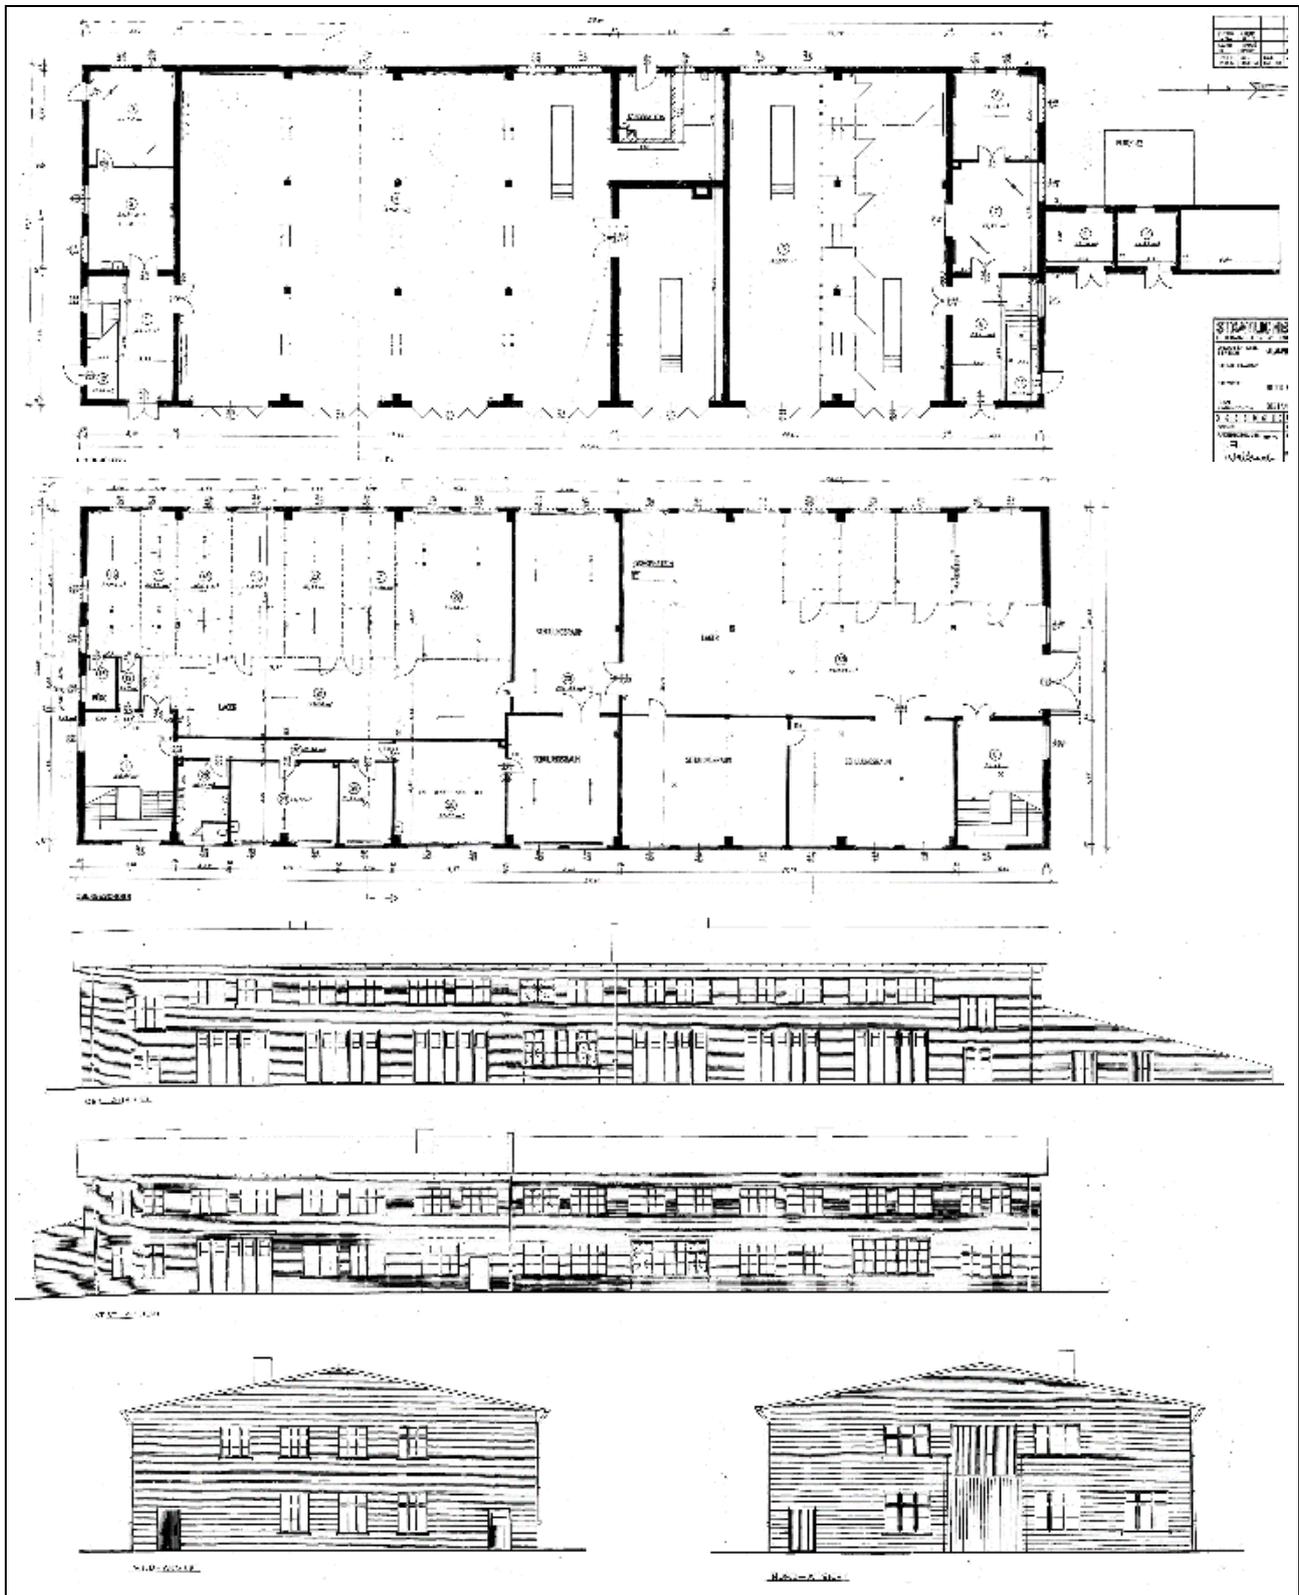
Abb. 52: Kfz-Werkstatt [68-01] bis [68-09] (Grundrisse, Ansichten) (Quelle: BIMA Münster)

Aufgrund der Wartungsarbeiten an Fahrzeugen ergeben sich, schwerpunktmäßig im Bereich der Wartungsgruben, kontaminationsträchtige Faktoren durch Umfüll-, Abtropf- und Handhabungsverluste sowie Leckagen und anderen Freisetzungen von Betriebsstoffen, Wartungs-, Konservierungs- und Reinigungsmitteln. Grundsätzlich ist mit Kontaminationen durch MKW, EOX, LCKW und BTEX zu rechnen.

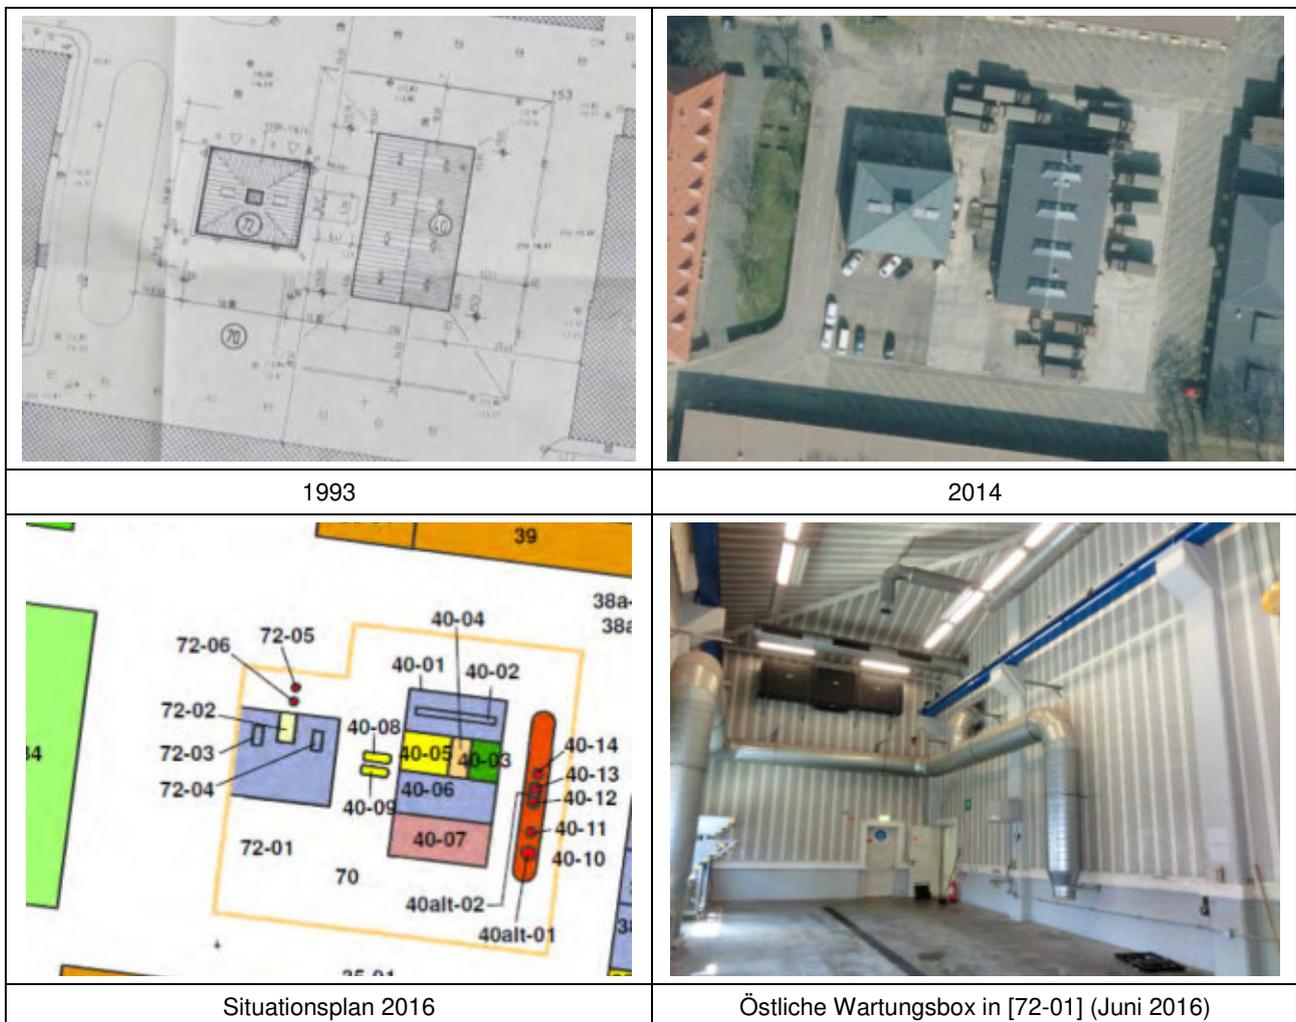
**Abb. 54: Reparaturwerkstatt für Warrior-System [72-01] bis [72-06]** (Quelle: BIMA Münster, © Geobasis NRW, MSP GmbH)

Aufgrund der Wartungsarbeiten an Fahrzeugen ergeben sich kontaminationsträchtige Faktoren durch Umfüll-, Abtropf- und Handhabungsverluste sowie Leckagen und anderen Freisetzungen von Betriebsstoffen, Wartungs-, Konservierungs- und Reinigungsmitteln. Grundsätzlich ist mit Kontaminationen durch MKW, EOX, LCKW und BTEX zu rechnen.

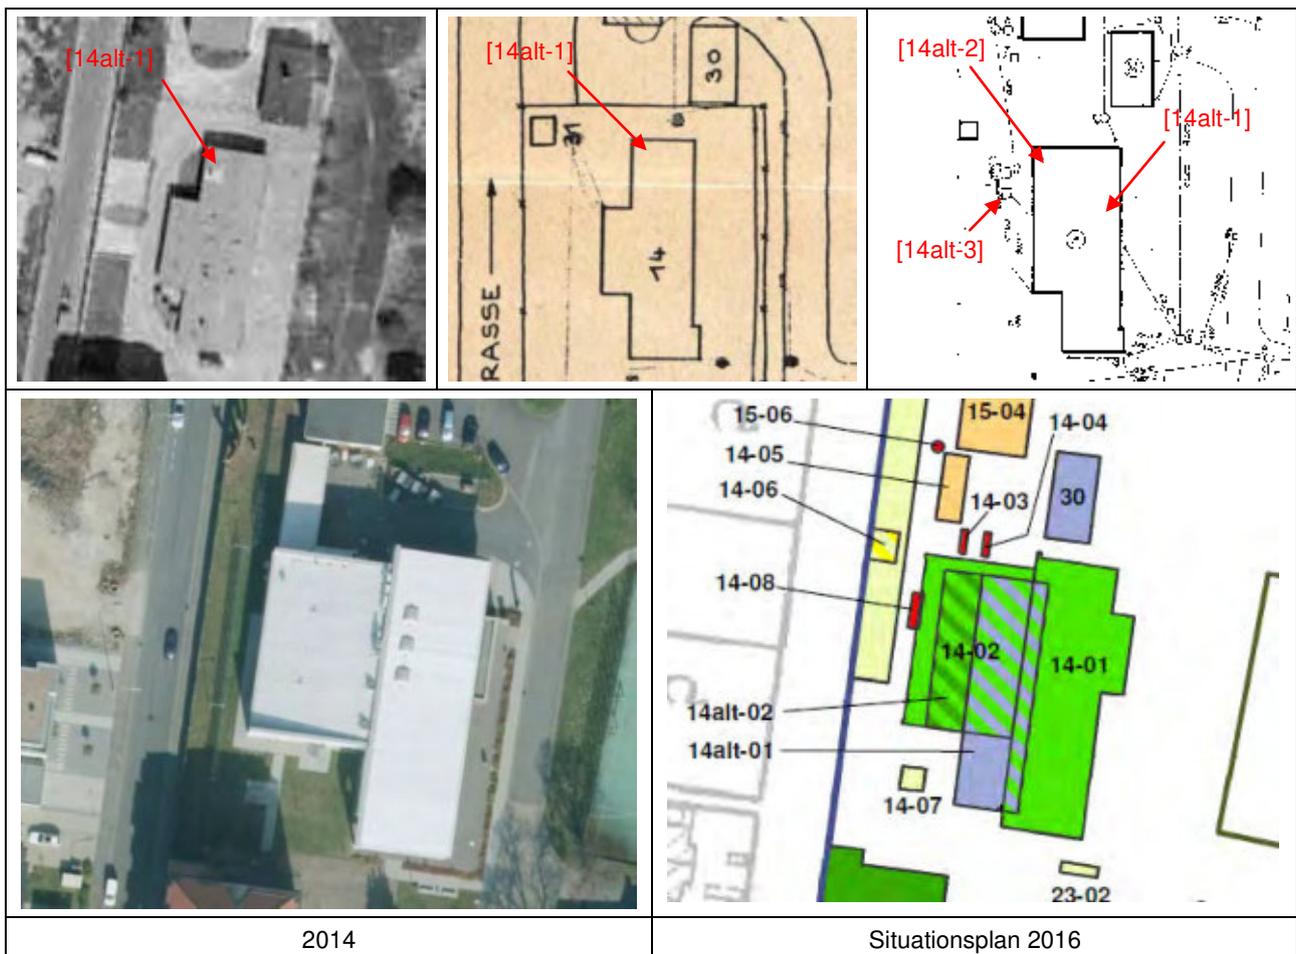
**Abb. 56: Garage und Werkstatt [14alt-01] [14alt-02]** (Quellen: LArch NRW, BIMA Münster, © Geobasis NRW, MSP GmbH)

Altlastenrelevant ist die 70-jährige Nutzung als **Garage und Werkstatt**, bei der Kontaminationen mit MKW, EOX, LCKW und BTX durch Umfüll-, Abtropf- und Handhabungsverluste sowie Leckagen und anderen Freisetzungen von Betriebsstoffen, Wartungs-, Konservierungs- und Reinigungsmitteln möglich sind. Durch den Neubau sind diese aber vmtl. entfernt worden.

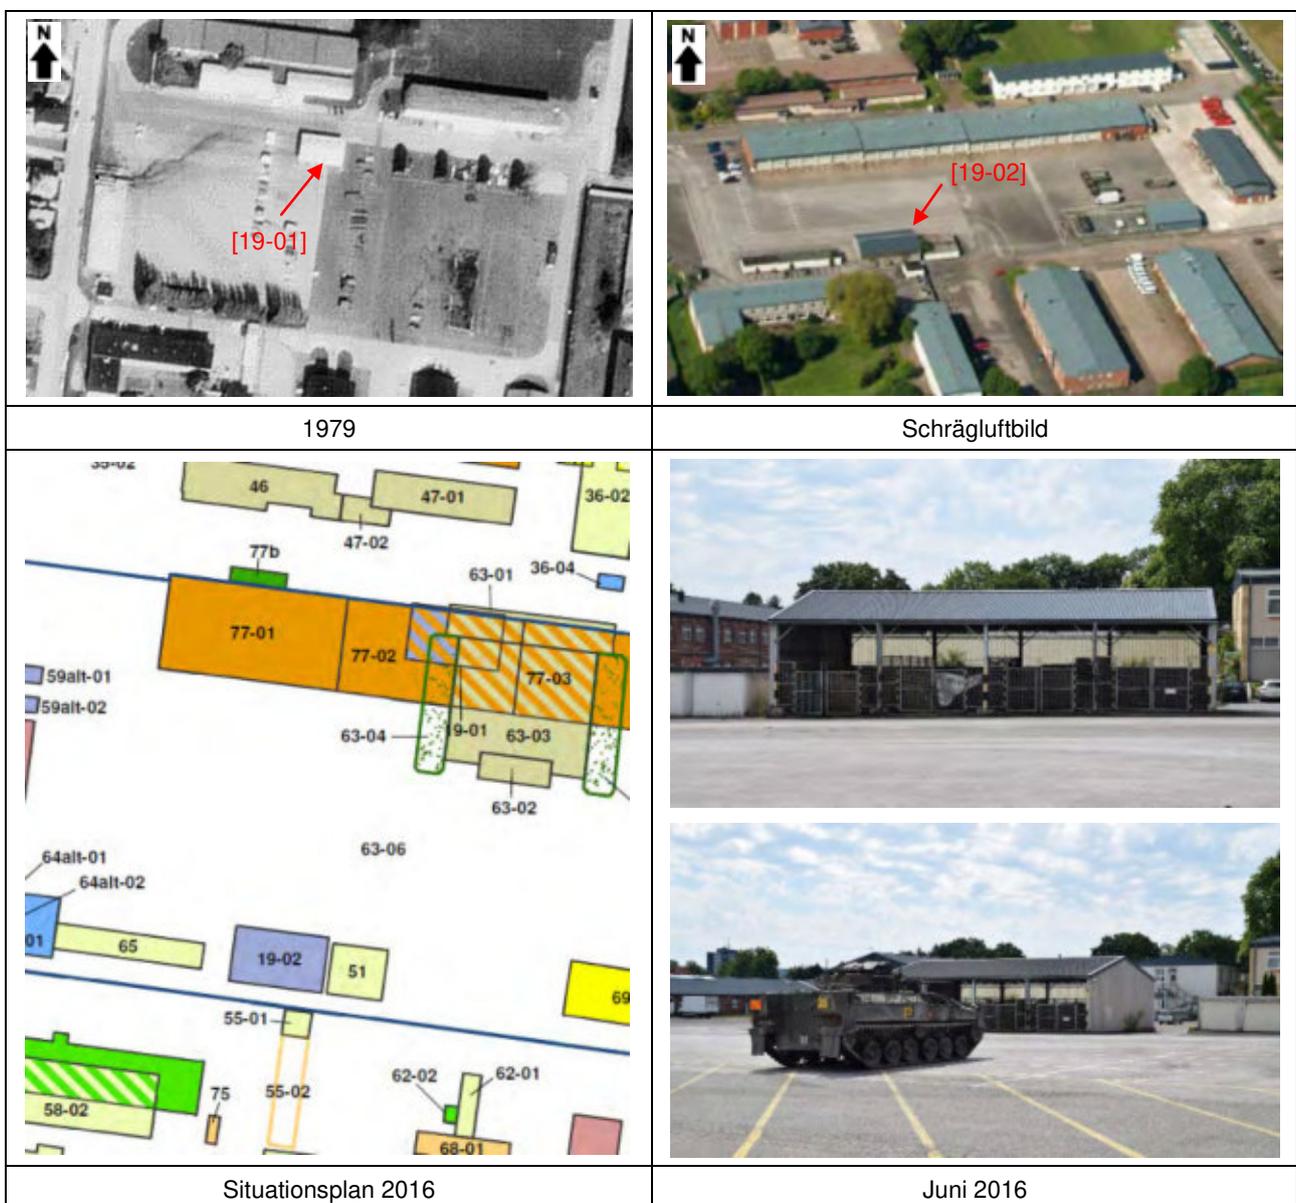
Abb. 57: Reparatur- und Lagerhalle [19-01] [19-02] (Quellen: LArch NRW, MSP GmbH)

Aufgrund der Wartungsarbeiten an Fahrzeugen ergeben sich kontaminationsträchtige Faktoren durch Umfüll-, Abtropf- und Handhabungsverluste sowie Leckagen und anderen Freisetzungen von Betriebsstoffen, Wartungs-, Konservierungs- und Reinigungsmitteln. Es kann mit Kontaminationen von MKW, EOX, LCKW und BTEX gerechnet werden.

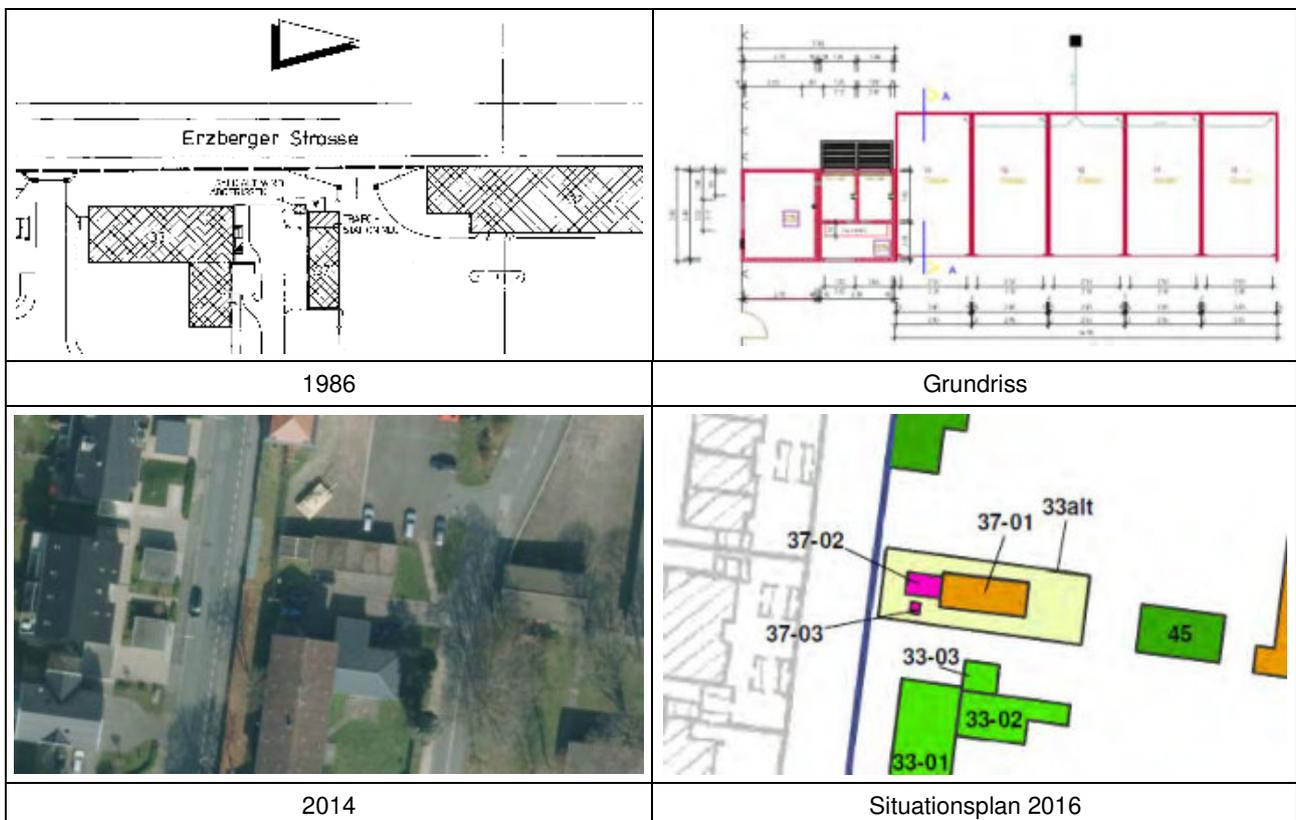
**Abb. 59: Garage mit Trafostation [37-01] bis [37-03]** (Quellen: BIMA Münster, © Geobasis NRW, MSP GmbH)

Aufgrund der Bestandsdauer der **Trafostationen [37-02]** und [37-03] von mindestens jeweils annähernd 30 Jahren werden diese Objekte als kontaminationsverdächtige Flächen berücksichtigt, auch wenn bei ähnlichen Fällen Kontaminationen nur selten festgestellt wurden. Erfahrungsgemäß ist das Freisetzungsrisko von PCB- und TCP-haltigen Trafoölen eher gering, falls keine Brände oder unsachgemäße Rückbaumaßnahmen dokumentiert sind.

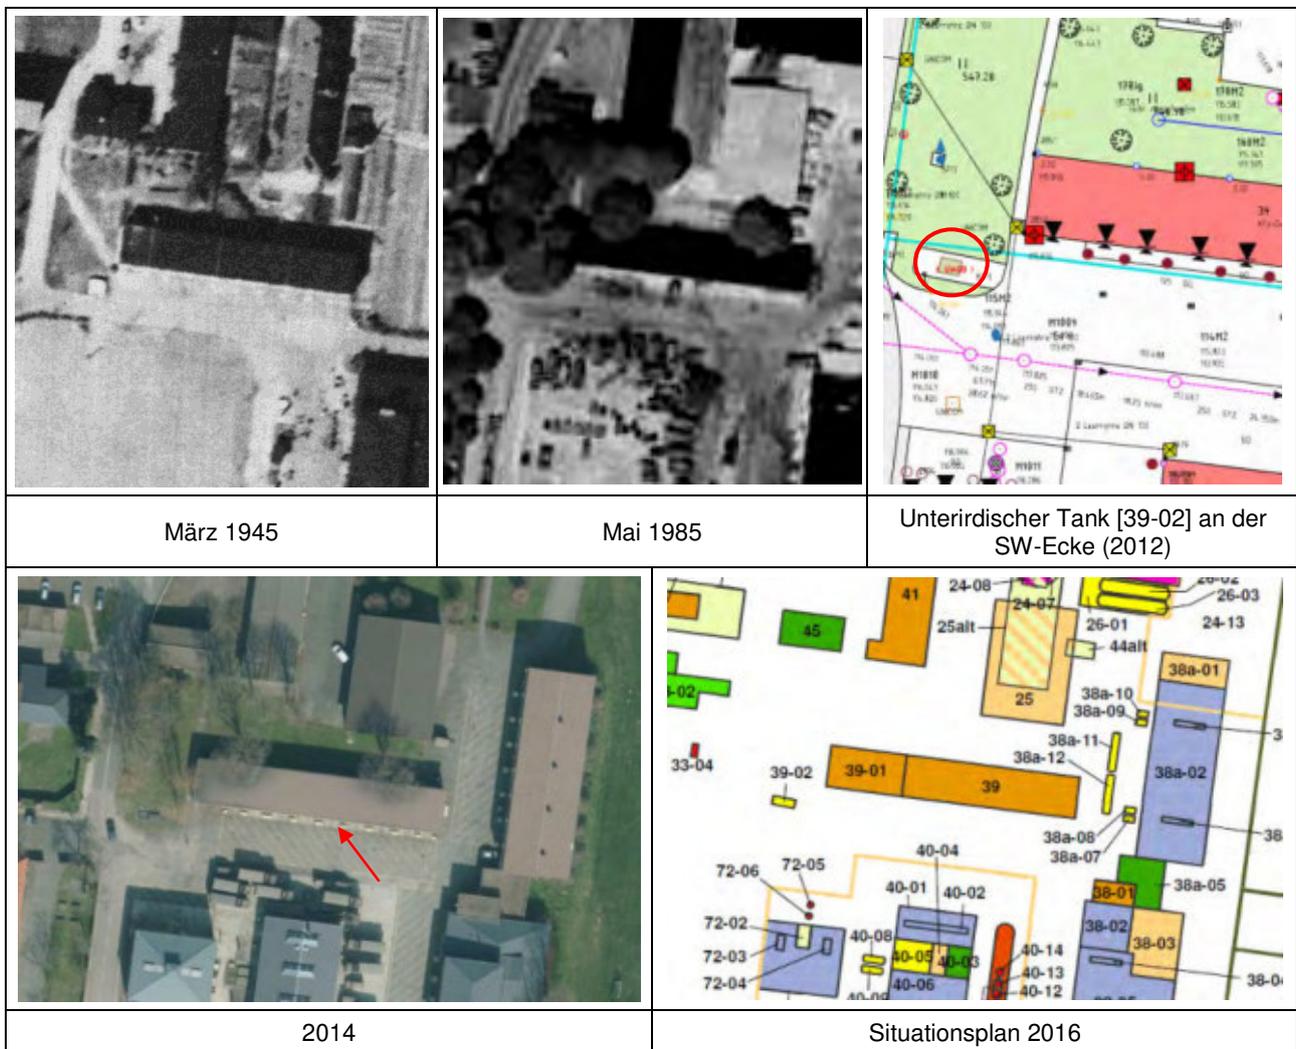
Abb. 60: LKW-Garage [39] bis [39-02] (Quellen: BOMPIC, BIMA Münster, © Geobasis NRW, MSP GmbH)

Da nicht auszuschließen ist, dass in dieser Halle auch Wartungsarbeiten (wenn, dann vmtl. in geringem Umfang) durchgeführt wurden, ergibt sich ein (vergleichsweise geringes) Kontaminationsrisiko durch Umfüll-, Abtropf- und Handhabungsverluste sowie Leckagen und anderen Freisetzungen von Betriebsstoffen, Wartungs-, Konservierungs- und Reinigungsmitteln.

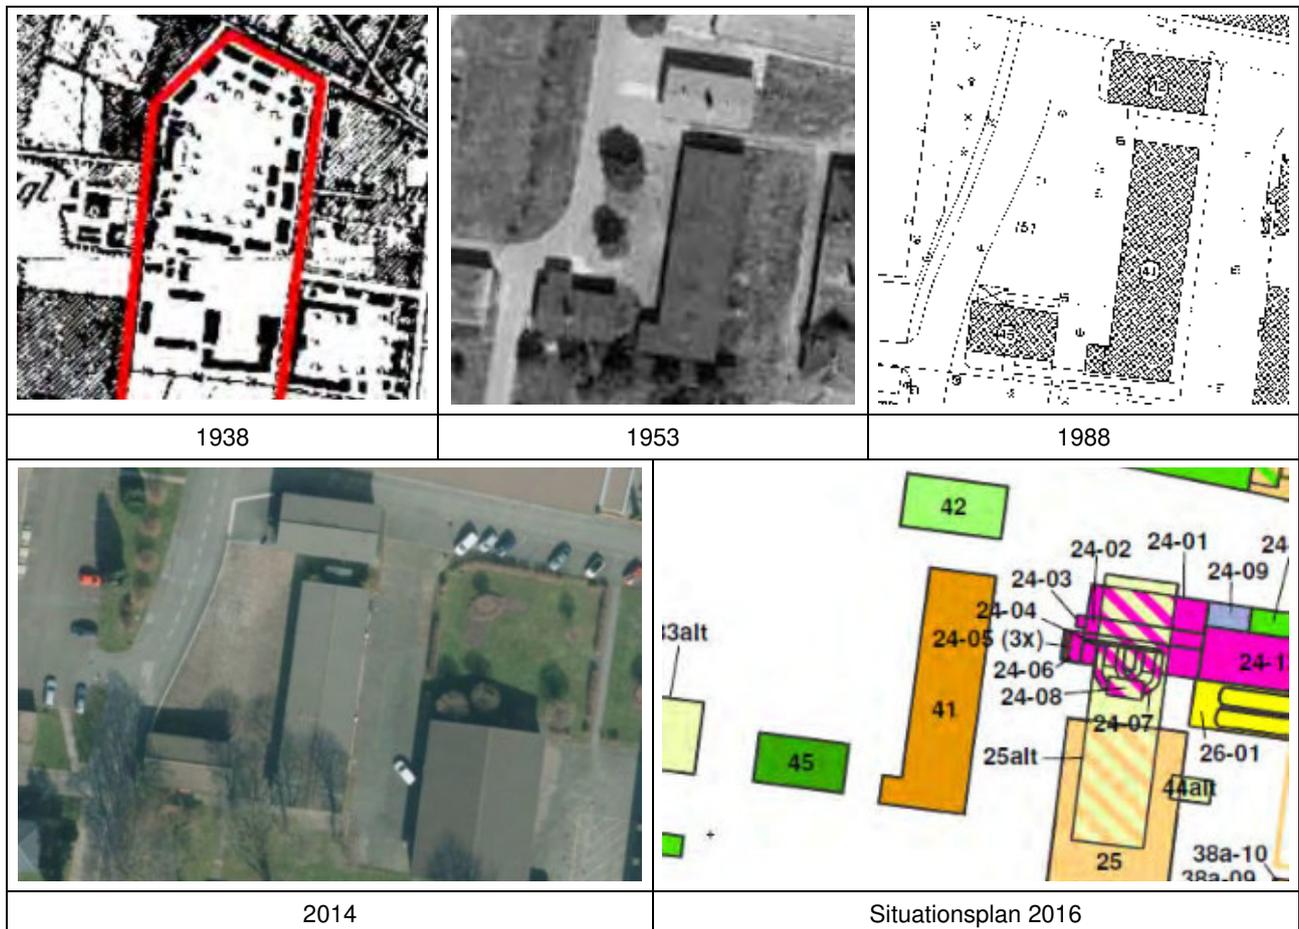
**Abb. 62: CRE-Garagen / Warrior-Trainer [41]** (Quellen: © Geobasis NRW, LArch NRW, BIMA Münster, MSP GmbH)

Obwohl das Gebäude bis 1989 wohl als Lager und Fahrzeug-Abstellplatz genutzt wurde, ist nicht auszuschließen, dass im Gebäude auch Reparatur- und Wartungsarbeiten (wenn, dann vmtl. in geringem Umfang), mit den entsprechenden Verunreinigungspotenzialen, durchgeführt wurden. Es ergibt sich demnach ein (vergleichsweise geringes) Kontaminationsrisiko durch Umfüll-, Abtropf- und Handabwergungsverluste sowie Leckagen und anderen Freisetzungen von Betriebsstoffen, Wartungs-, Konservierungs- und Reinigungsmitteln. Kontaminationen durch die Nutzung als Trainingshalle für das Warrior-System sind eher unwahrscheinlich.

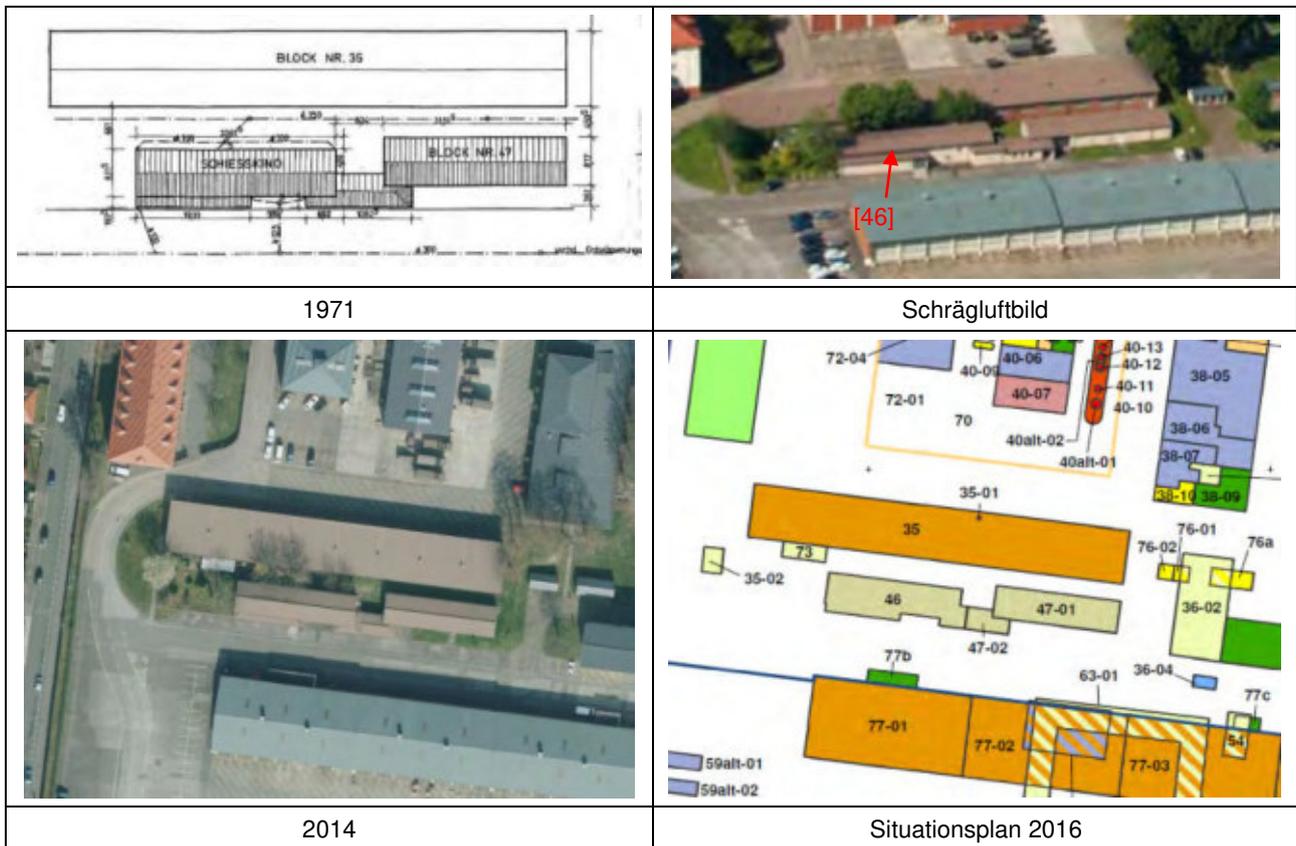
Abb. 64: Schießkino [46] (Quelle: BIMA Münster, © Geobasis NRW, MSP GmbH)

Geschosfänge im Zielbereich von Schießständen sind in der Regel mit Schwermetallen wie Blei und Quecksilber kontaminiert. Die Zusammensetzung der Munitionshüllen sowie der Farb- und Korrosionsschutzanstriche macht weitere Kontaminationen durch Blei-, Kupfer-, Zink-, Chrom- und Cadmiumverbindungen möglich. Da es sich hier jedoch um einen Indoor-Schießstand handelt, der leicht gereinigt werden kann, sind umweltrelevante Kontaminationen auszuschließen.

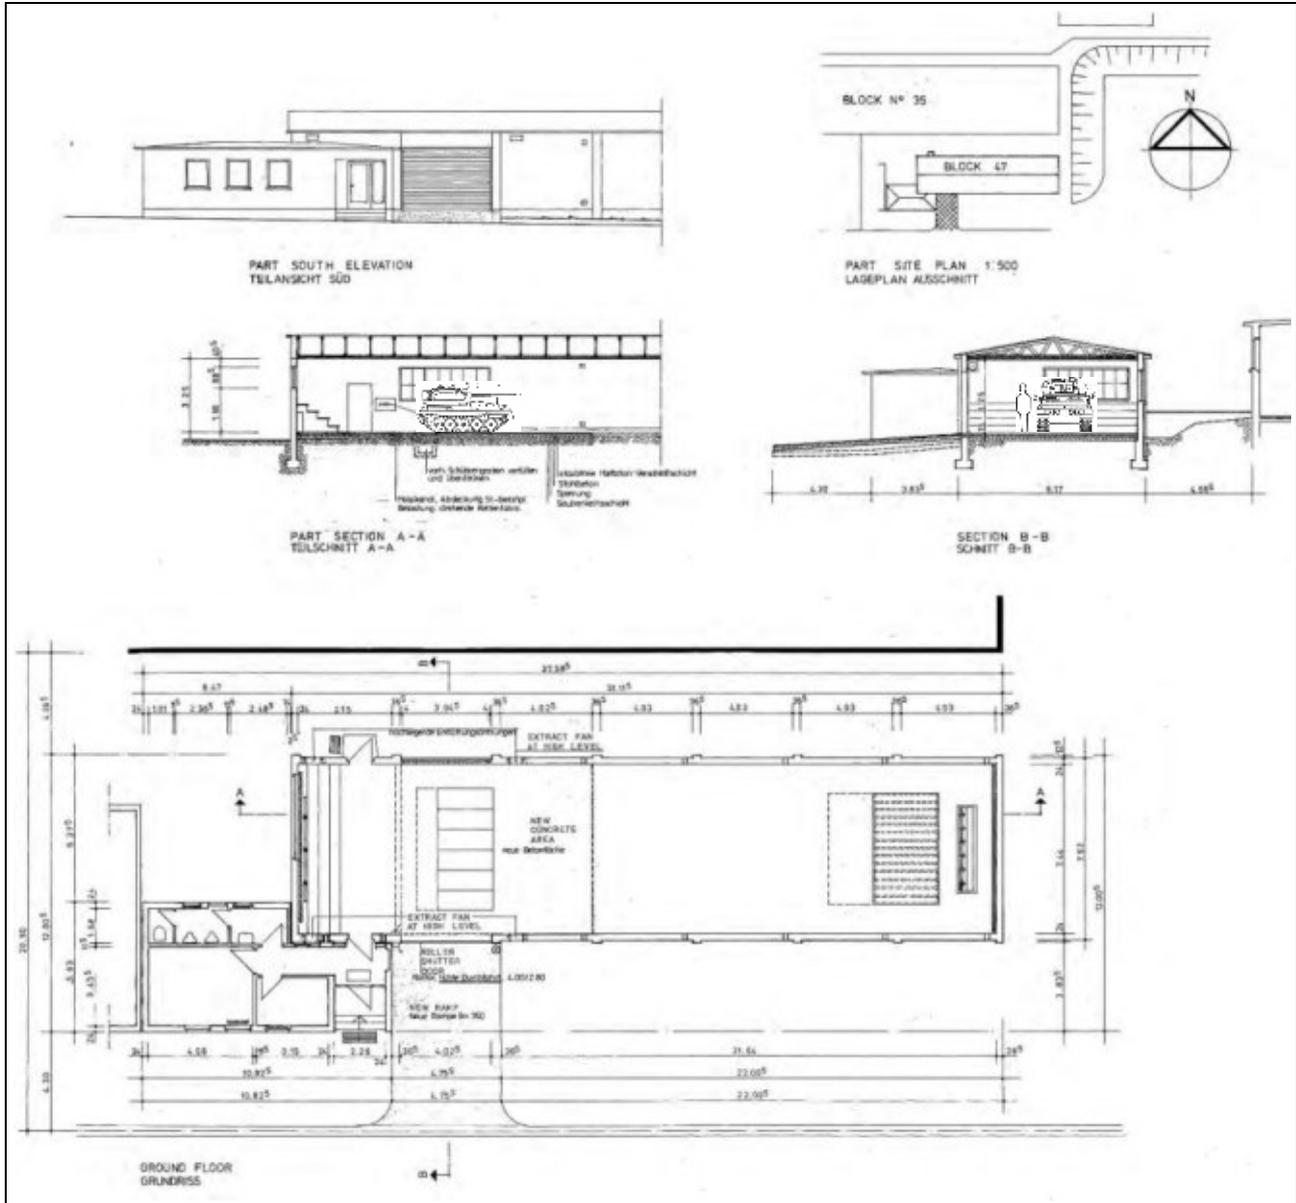
**Abb. 68: Indoor CVR-Miniaturschießstand (RAC) [47-01] [47-02] (Grundriss, Schnitte, Teilansicht)**  
 (Quelle: BIMA Münster)

Geschossfänge im Zielbereich von Schießständen sind in der Regel mit Schwermetallen wie Blei und Quecksilber kontaminiert. Die Zusammensetzung der Munitionshüllen sowie der Farb- und Korrosionsschutzanstriche macht weitere Kontaminationen durch Blei-, Kupfer-, Zink-, Chrom- und Cadmiumverbindungen möglich. Da es sich in diesem Fall jedoch um eine Indoor-Schießstand handelt, der leicht gereinigt werden kann, sind umweltrelevante Kontaminationen hier auszuschließen.

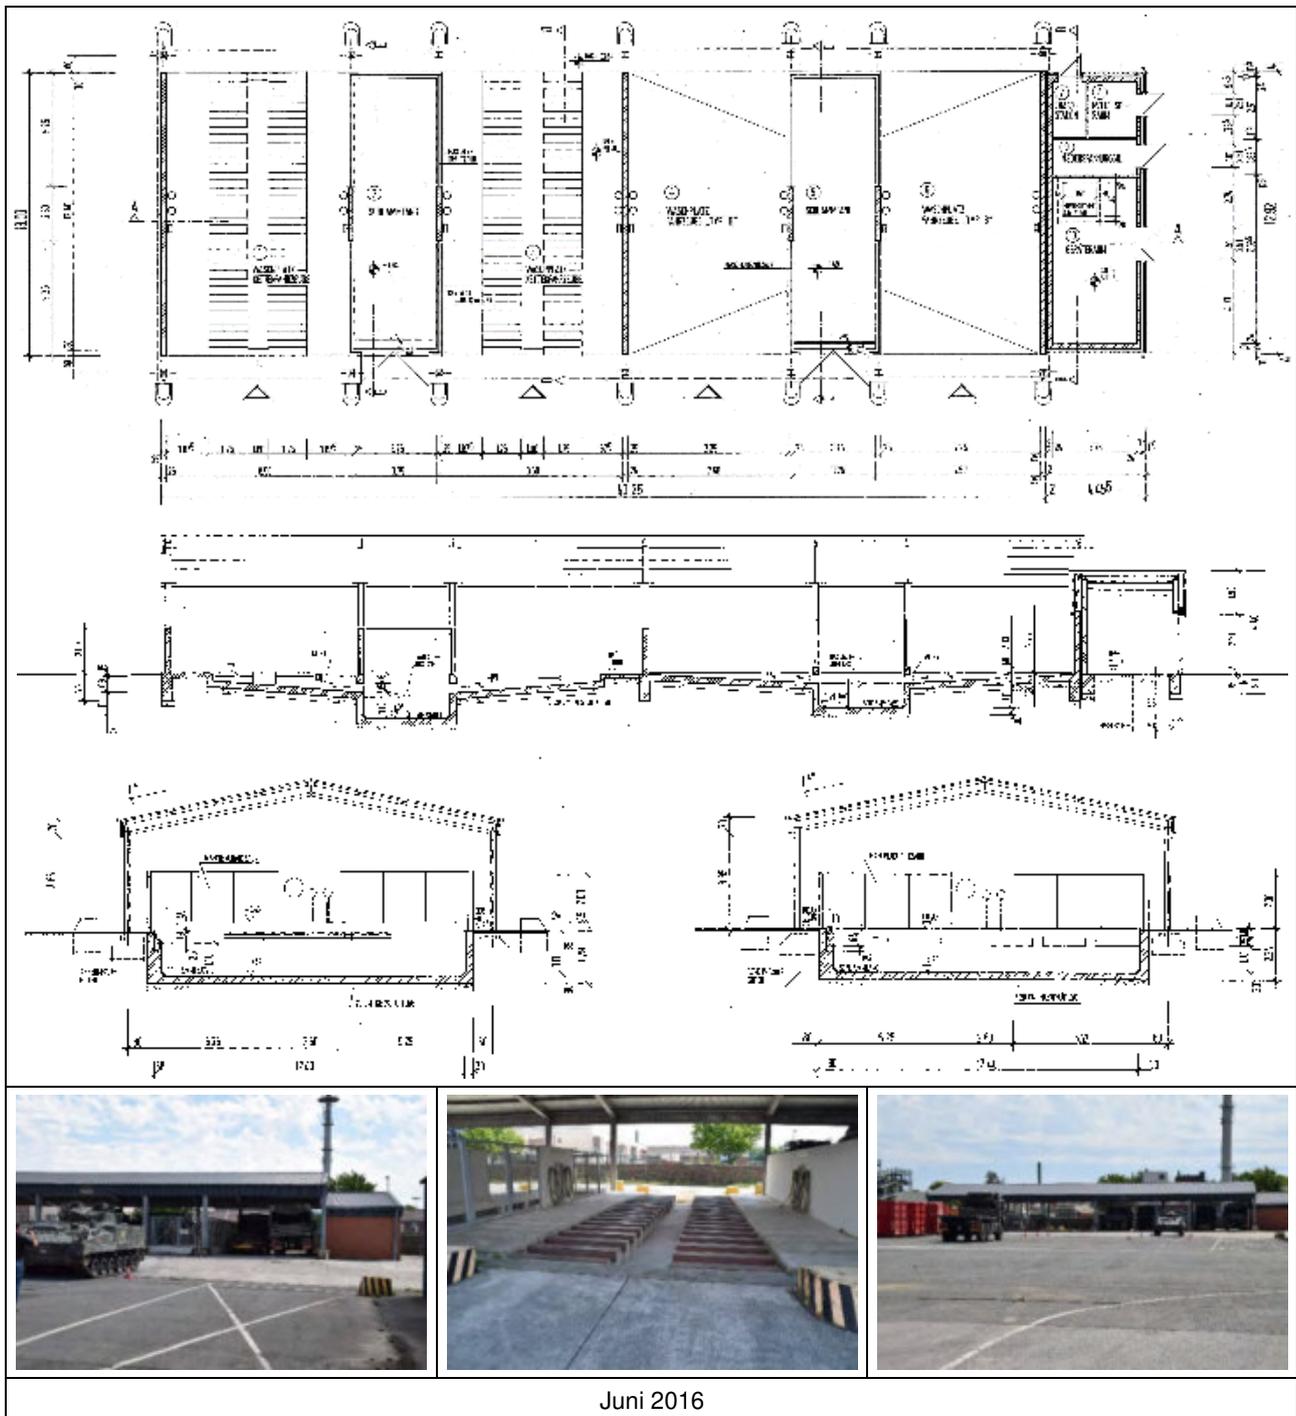
Abb. 70: Waschhalle [64] (Grundriss, Schnitte, Fotos) (Quellen: BIMA Münster, MSP GmbH)

Das Schadstoffpotential der **Waschhalle [64-01] bis [64-10]** ergibt sich durch den Einsatz von Lösemitteln und Waschwasserzusätzen sowie abgewaschene Betriebsstoffe. Durch Wartungsfehler können auch im Bereich der Abscheider Kontaminationen entstanden sein. Aufgrund der Bestandsdauer des **Trafohauses** [64-6] von über 20 Jahren wird diese Nutzung als kontaminations-

verdächtige Fläche berücksichtigt, auch wenn bei ähnlich gelagerten Fällen Kontaminationen nur selten festgestellt worden sind. Erfahrungsgemäß ist das Freisetzungsrisiko von polychlorierten Biphenylen (PCB) oder polychlorierten Terphenylen (PCT) als Isolieröl eher als gering anzusehen, falls keine Brände oder unsachgemäße Rückbaumaßnahmen dokumentiert sind.

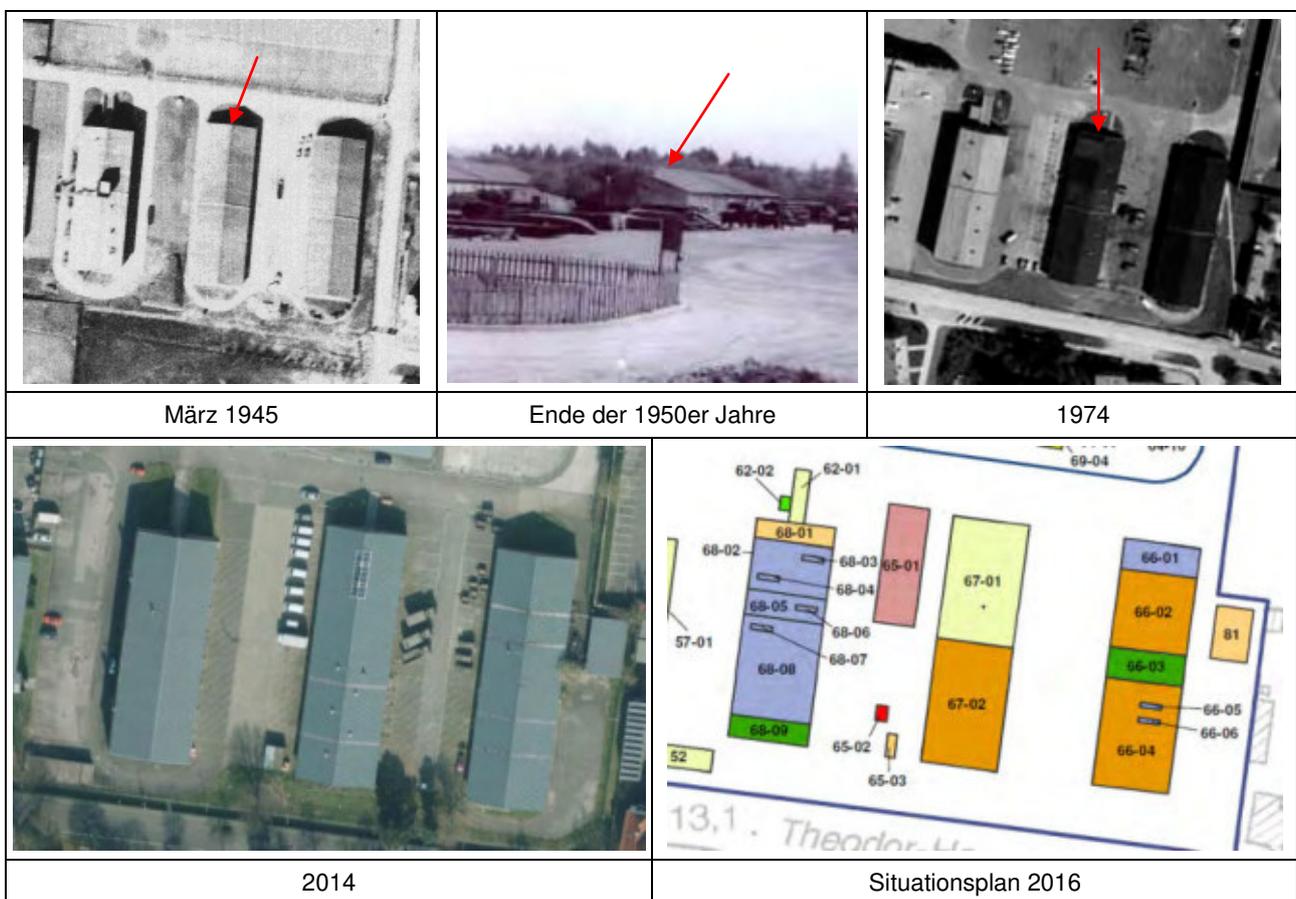
**Abb. 71: Garage [67-01] bis [67-02]** (Quellen: BOMPIC, www.baor-locations.org, LArch NRW, © Geobasis NRW, MSP GmbH)

Obwohl das Gebäude überwiegend als Fahrzeug-Abstellplatz genutzt wurde, ist nicht auszuschließen, dass im Gebäude auch Reparatur- und Wartungsarbeiten (wenn, dann vmtl. in geringem Umfang), mit den entsprechenden Verunreinigungspotenzialen, durchgeführt wurden. Es ergibt sich demnach ein (vergleichsweise geringes) Kontaminationsrisiko durch Umfüll-, Abtropf- und Handhabungsverluste sowie Leckagen und anderen Freisetzungen von Betriebsstoffen, Wartungs-, Konservierungs- und Reinigungsmitteln.
