# Gutachten

## Historische Erkundung der Alanbrooke Barracks in Paderborn

August 2016

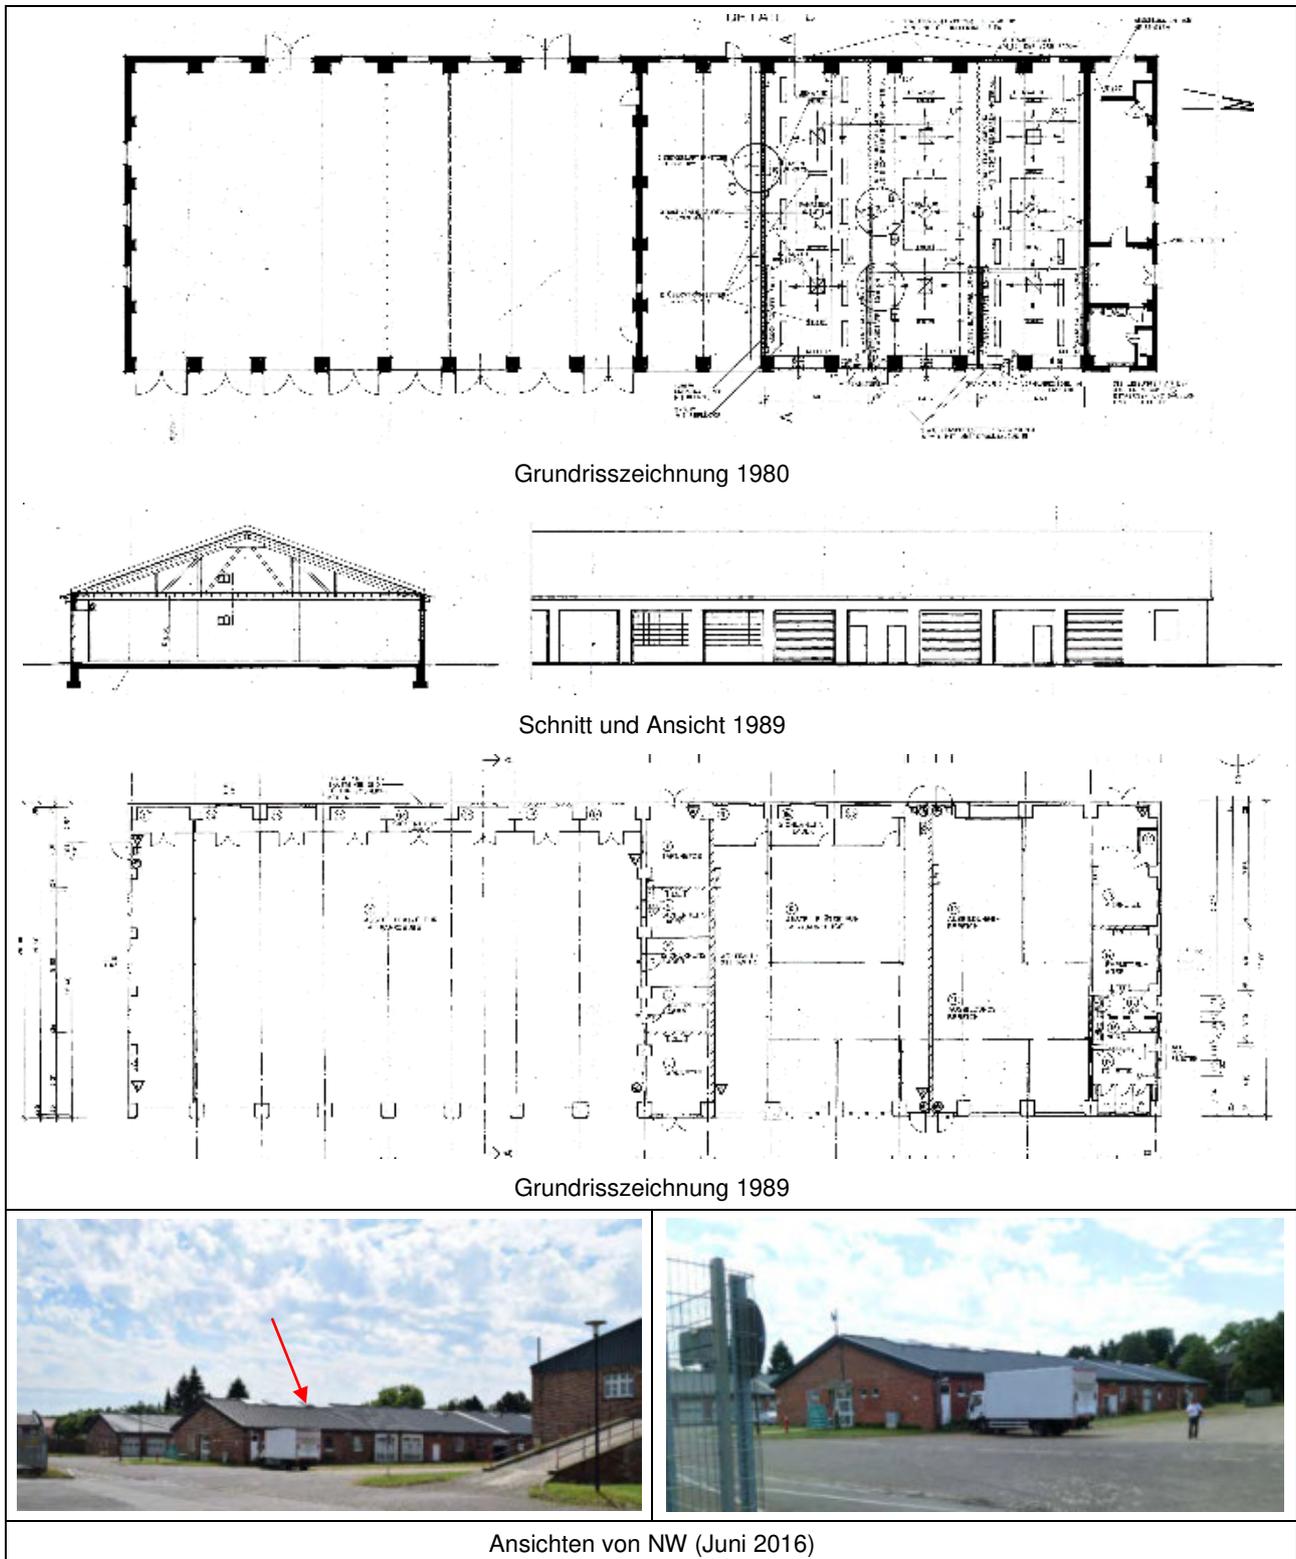
Abb. 72: Garage [67] (Grundrisse, Schnitt, Teilansicht, Fotos) (Quellen: BIMA Münster, MSP GmbH)

Obwohl das Gebäude überwiegend als Fahrzeug-Abstellplatz genutzt wurde, ist nicht auszuschließen, dass im Gebäude auch Reparatur- und Wartungsarbeiten (wenn, dann vmtl. in geringem Umfang), mit den entsprechenden Verunreinigungspotenzialen, durchgeführt wurden. Es ergibt sich demnach ein (vergleichsweise geringes) Kontaminationsrisiko durch Umfüll-, Abtropf- und Handhabungsverluste sowie Leckagen und anderen Freisetzungen von Betriebsstoffen, Wartungs-, Konservierungs- und Reinigungsmitteln.

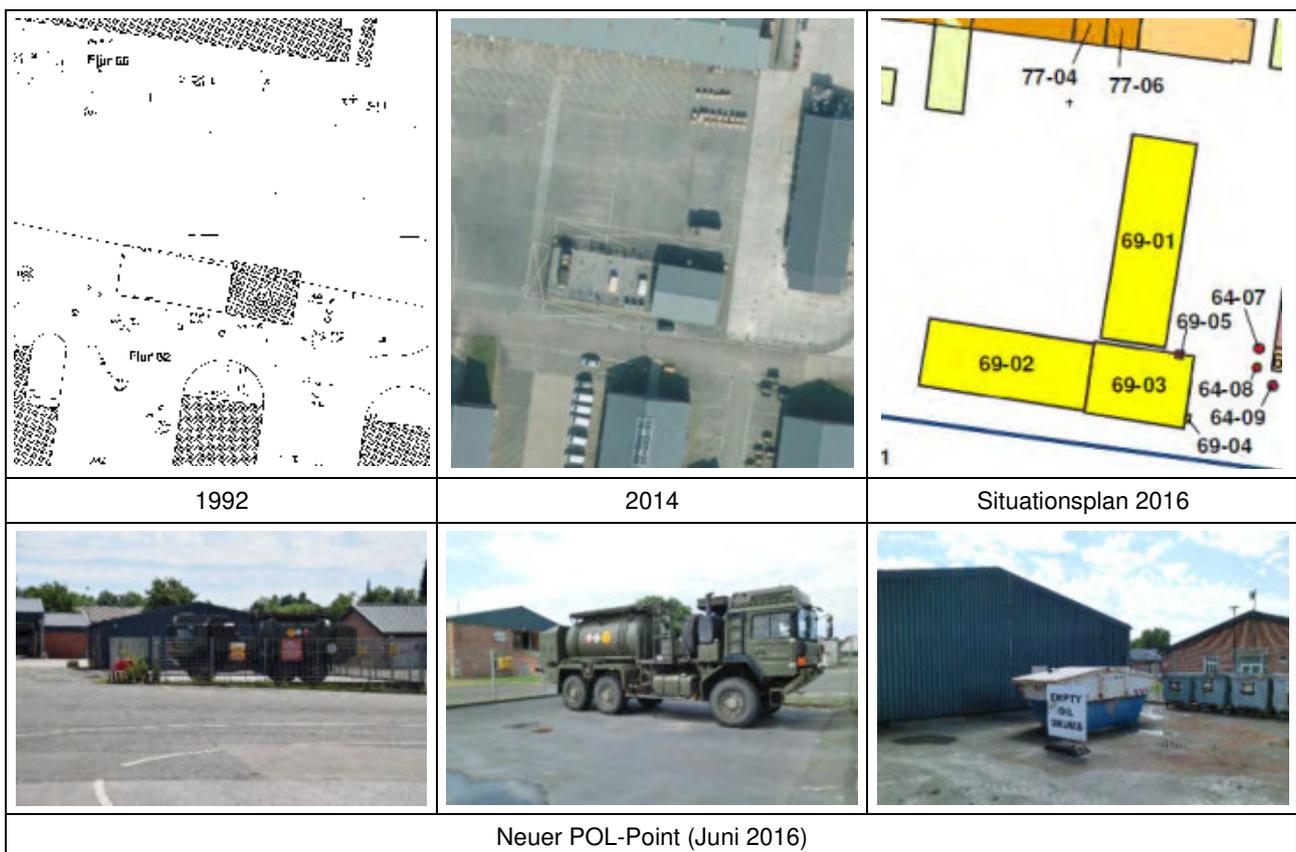
**Abb. 73: Neues Lager für Benzin, Öl und Schmierstoffe (POL-Point) [69-02] bis [69-05]** (Quellen: BIMA Münster, © Geobasis NRW, MSP GmbH)

Als Lagergut kommen neben Schmierölen und -fetten vorrangig Benzin, Gefrierschutzmittel, Hydrauliköle, Lösungsmittel und Altöle in Betracht. Typischerweise wird auch gereinigtes und ungereinigtes Leergut gelagert. Kontaminationen des Bodens können sich prinzipiell durch Unachtsamkeiten bei Umfüllarbeiten ergeben, aber auch durch unsachgemäße Lagerung, undichte Behälterverschlüsse und Behälter (BMBau 1995).

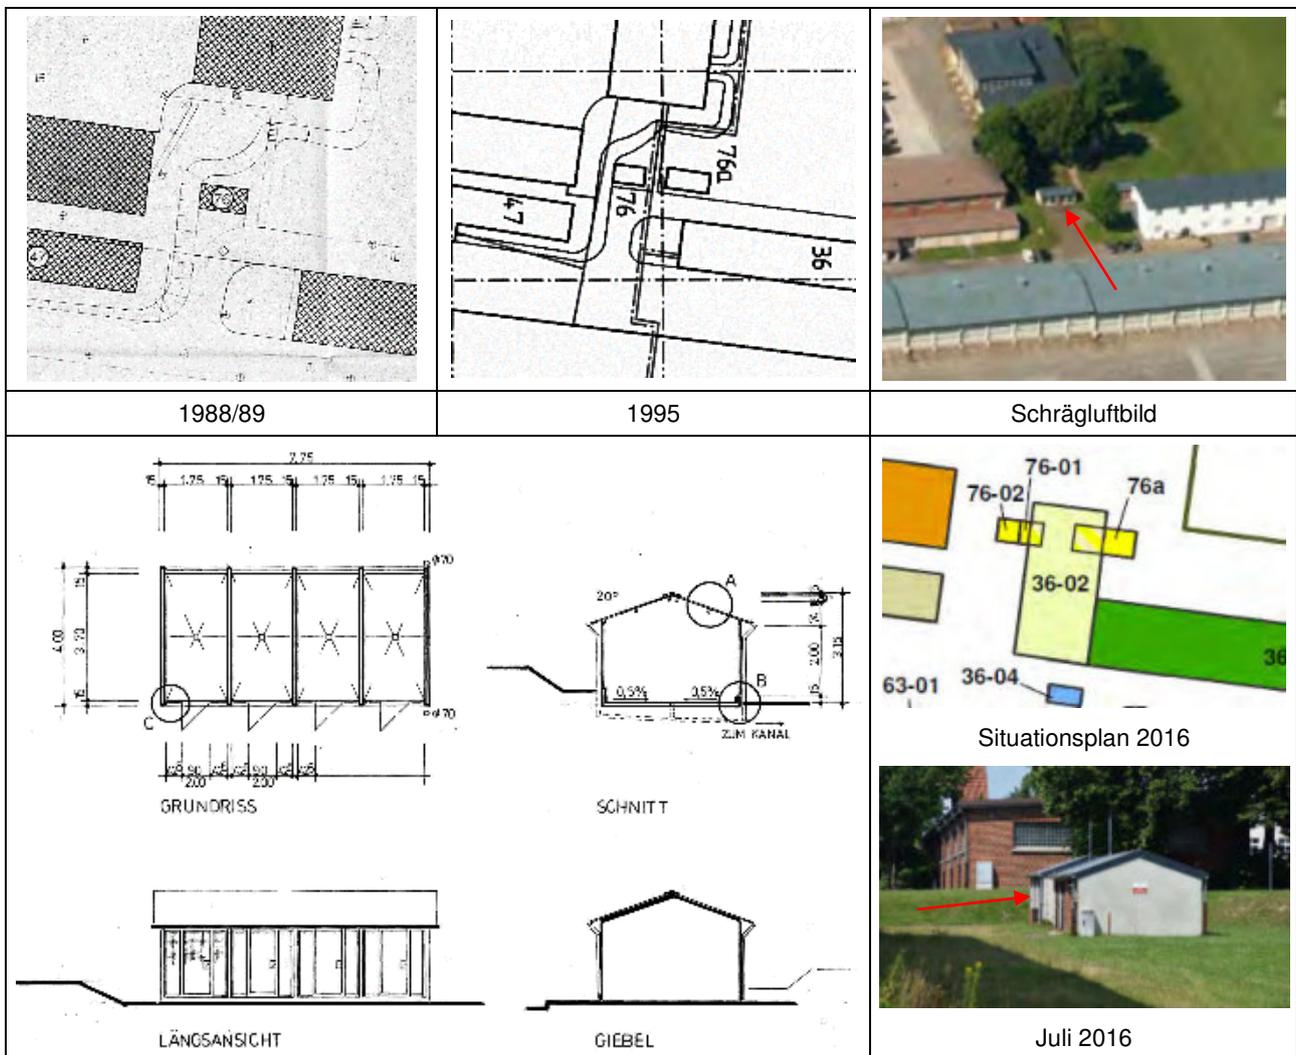
Abb. 75: Gas- und Farbenlager [76] (Quellen: BIMA Münster, MSP GmbH)

Kontaminationsrisiken sind durch Unachtsamkeiten bei Abfüllarbeiten, aber auch durch defekte Behälter und undichte Behälterverschlüsse gegeben. Aufgrund der flüssigkeitsdichten Ausführung des Fußbodens und der nicht erlaubten Entwässerung dürften die Kontaminationen, die durch das Lagergut hervorgerufen werden, auf den Fußboden des insbesondere seit 1989 genutzten Lagerbereichs beschränkt bleiben (BMBau 1995).

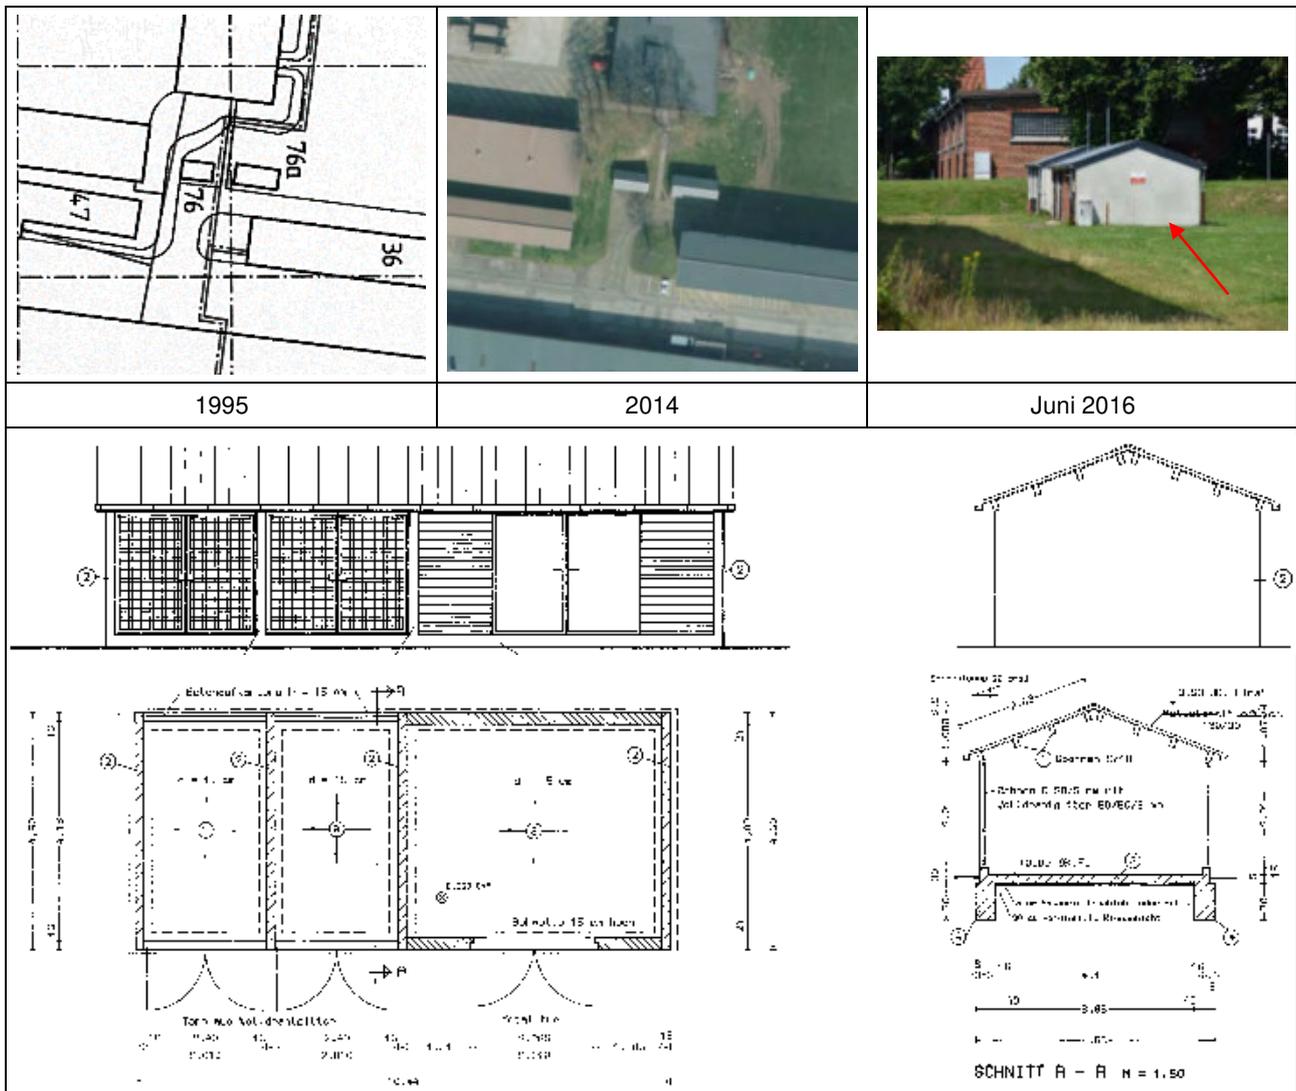
**Abb. 76: Gas- und Farbenlager [76a]** (Quellen: BIMA Münster, © Geobasis NRW, MSP GmbH)

Kontaminationsrisiken sind durch Unachtsamkeiten bei Abfüllarbeiten, aber auch durch defekte Behälter und undichte Behälterverschlüsse gegeben. Aufgrund der flüssigkeitsdichten Ausführung des Fußbodens und der nicht erlaubten Entwässerung dürften die Kontaminationen, die durch das Lagergut hervorgerufen werden, auf den Fußboden des insbesondere seit 1989 genutzten Lagerbereichs beschränkt bleiben (BMBau 1995).

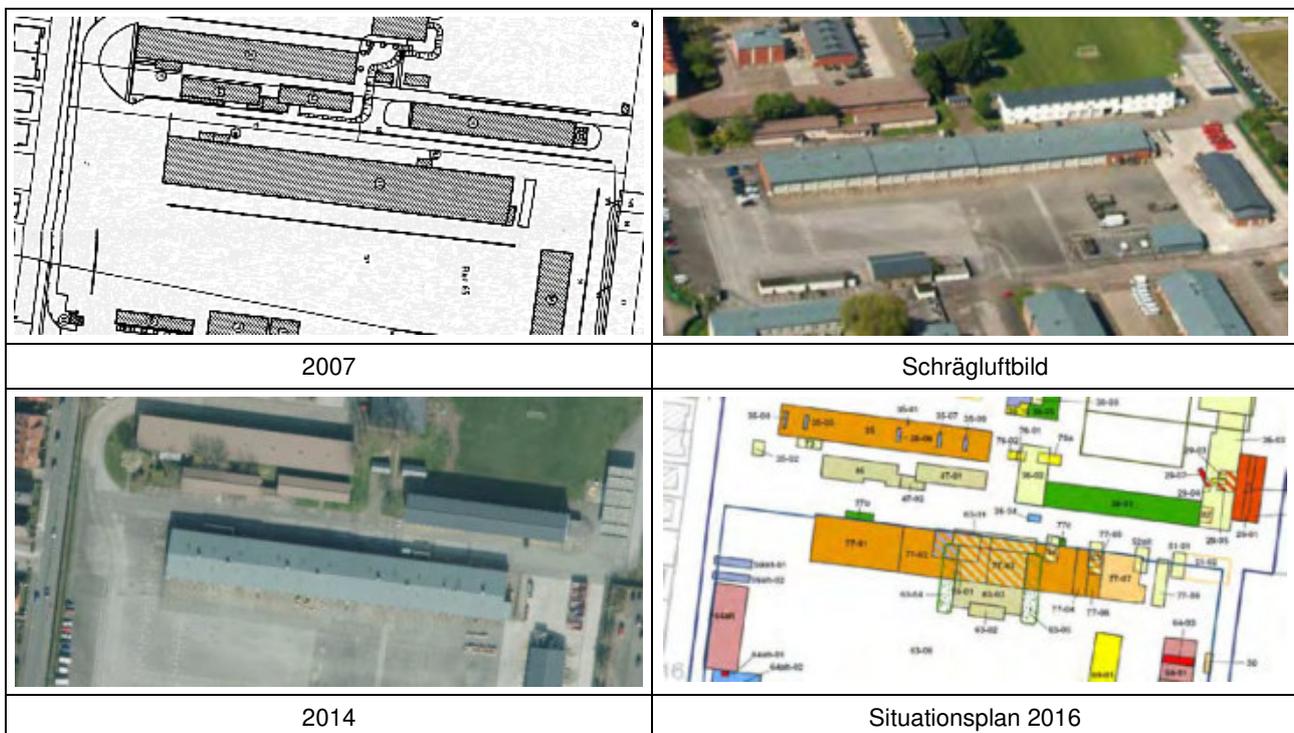
**Abb. 77: Panzergarage [77-01] bis [77-08]** (Quellen: BIMA Münster, © Geobasis NRW, MSP GmbH)

Obwohl die Halle wohl in erster Linie als Abstellplatz und Rüstbereich für Kettenfahrzeuge fungiert, ist nicht auszuschließen, dass im Gebäude auch Reparatur- und Wartungsarbeiten, mit den entsprechenden Verunreinigungspotenzialen, durchgeführt wurden.

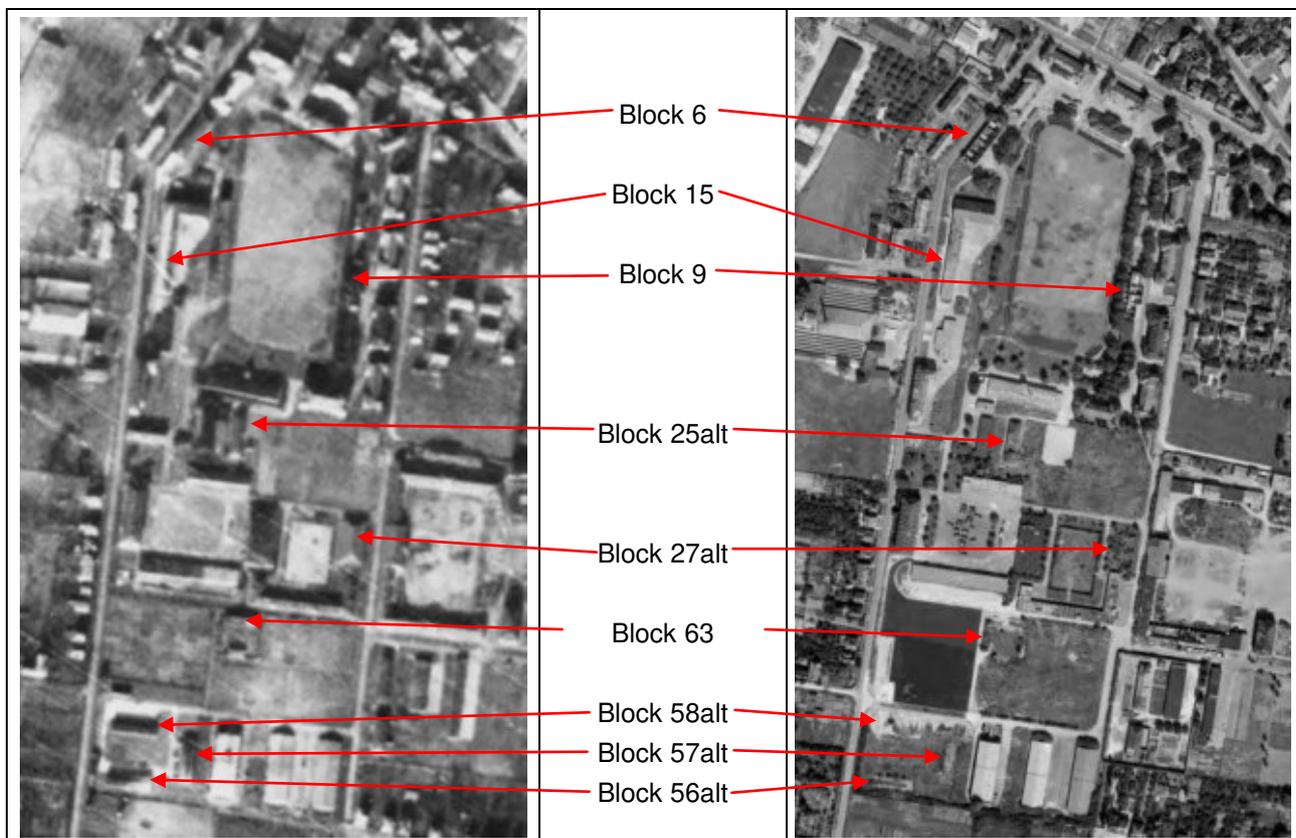
Abb. 79: Kriegszerstörungen (Quellen: BOMPIC, LArch NRW)

Abb. 79 zeigt das Kasernengelände Ende Februar 1945 und im August 1953 - die Schäden durch die alliierten Luftangriffe sind deutlich erkennbar. Während im Februar 1945 lediglich einige Bombentreffer auf Freiflächen erkennbar sind, zeigt das 1953er Bild auch die während der Angriffe im März und April erfolgten Zerstörungen und Beschädigungen an diversen Gebäuden:

- Block 6: ausgebrannt, wurde abgerissen und zwischen 1959 und 1963 als Lehrsaalgebäude neu errichtet
- Block 9: ausgebrannt, wurde abgerissen und zwischen 1959 und 1963 als Stabsgebäude neu errichtet
- Block 15: Dachgeschoss des Südflügels evtl. beschädigt (1953: Satteldach  $\Rightarrow$  Pultdach)
- Block 25alt: Mittelteil-Dachgeschoss des Stallgebäudes beschädigt, wurde im Rahmen des Baues der Heizzentrale komplett abgerissen und mit dem Kokslager überbaut
- Block 27alt: Gebäude war 1953 schon komplett abgerissen
- Blöcke 56-alt ,57-alt und 58-alt: diese 3 Gebäude waren im Februar 1945 noch vorhanden, 1953 waren sie komplett eingeebnet. Eine Neubebauung der Flächen erfolgte erst zwischen 1959 und 1963. Zerstörung durch Luftangriffe ist z.Z. nicht bekannt.
- Blöcke 63-1 und 63-2: im Februar 1945 noch vorhanden, 1953 abgetragen.
