**Baubauungsplan Nr. 301 „Alanbrooke“ der
Stadt Paderborn**

**Artenschutzrechtlicher Fachbeitrag Stufe II
gem. § 44 BNatSchG**

Stadt Paderborn

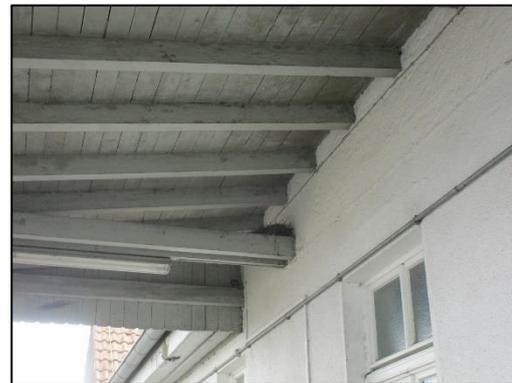
Für die gebäudebrütenden Vogelarten sind vor allem dort potenzielle Nistplätze vorhanden, wo Einflugmöglichkeiten in die Gebäude bestehen, z. B. durch Maueröffnungen (Foto 23) und Lüftungsrohre (Foto 25), aber auch durch offenstehende Fenster. Darüber hinaus sind auf Balkenkonstruktionen (Foto 24) und Nischen (Foto 26) im Außenbereich potenzielle Nistplätze vorhanden.

Foto 24: Potenzielle Nistplätze auf Balkenkonstruktionen (Geb. Nr. 20)

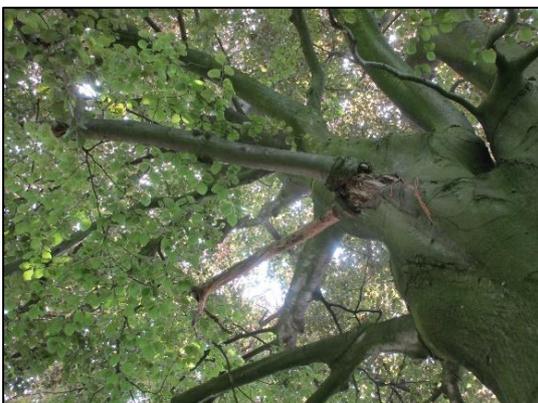
Baumbewohnende Fledermausarten wie z. B. die Wasserfledermaus und der Große Abendsegler finden in Strukturen wie Spalten in Stämmen und Ästen (Foto 27), hinter abstehender Rinde (Foto 30) sowie in Astlöchern (Foto 28), Faul- (Foto 31) und Spechthöhlen (Foto 32) Sommer- wie Winterquartiere (WQ).

Foto 27: Buche mit Faulstellen und Spalten im Totholzanteil als potenzielle Sommerquartiere für Fledermäuse (Baum 101)

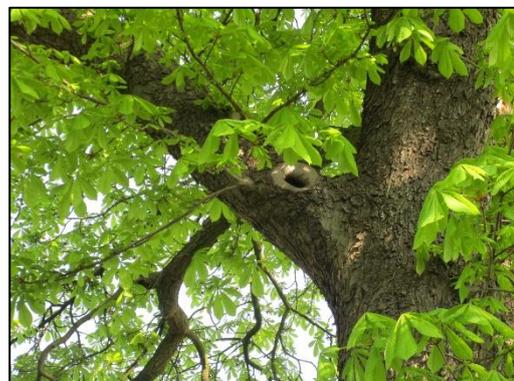
Foto 28: Tiefes Astloch in einer Kastanie (Baum 35). Potenzielles Winterquartier für Fledermäuse

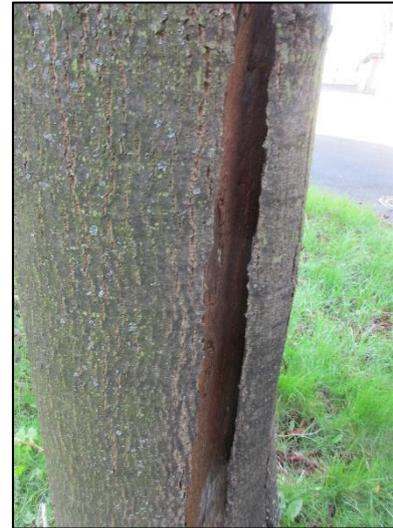
Foto 30: Potenzielles Fledermausquartier hinter absteigender Rinde (Baum 18)

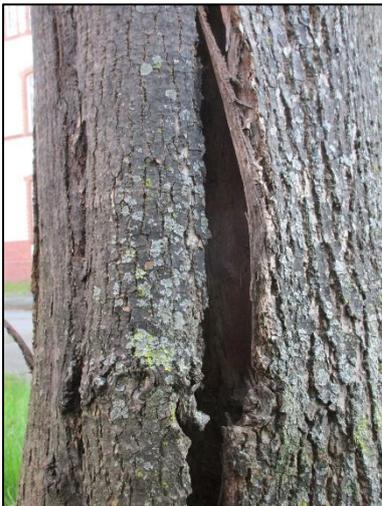
Foto 31: Tiefe Faulhöhle als potenzielles Fledermausquartier (Baum 18)

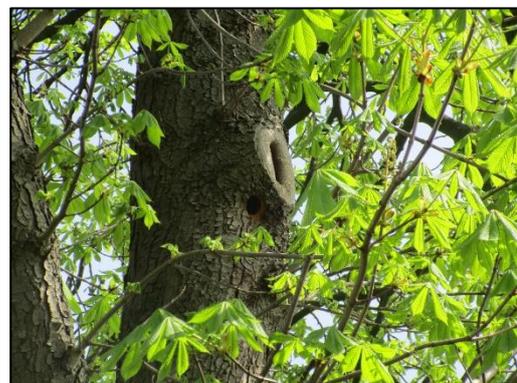
Foto 32: Kastanie mit Spechthöhle und Astloch (Baum 71). Potenzielles Fledermauswinterquartier

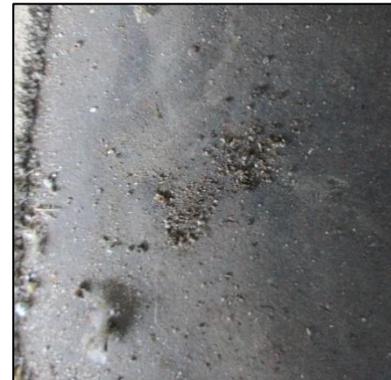
In Gebäude 68 konnten in insgesamt drei Räumen Kotspuren von Fledermäusen (Nachweissicherheit vgl. Foto 33 + 34) gefunden werden. Dabei handelt es sich um einzelne Kotkrümel im ersten Obergeschoss in der Nähe eines Defekten Fensters sowie im Erdgeschoss in einem der „Cages“. Darüber hinaus konnten im Heizungsraum dieses Gebäudes mehrere Kotkrümel gefunden werden, die zumindest auf eine nähere Erkundung der Quartiermöglichkeiten hindeuten (Foto 33, Foto 34, Foto 37).

Foto 34: Nachweissicherheit über die Fledermauskotdiagnose (Gebäude Nr. 68) - Fledermauskot lässt sich im Gegensatz zu Mäusekot zerbröseln und enthält Chitinateile, die auffällig glitzern

- In den Gebäuden, in denen Fledermauskot nachgewiesen wurde, ist der Einflug bis zum Umbau bzw. Abriss zu ermöglichen (M6). In diesen Gebäuden bzw. Gebäudeteilen ist bei Abriss- bzw. Umbaumaßnahmen außerhalb des Winterzeitraums (Oktober-Februar) im Vorfeld auf Fledermäuse, bzw. brütende Vögel hin zu kontrollieren (M1, M3).

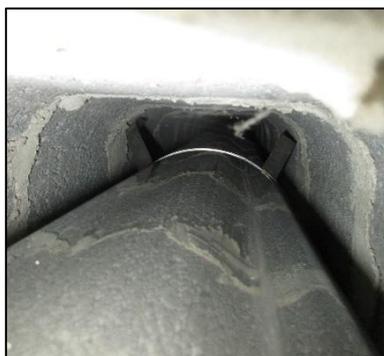
Die Einflugmöglichkeit besteht hier über ein offenes Lüftungsrohr (Foto 36). Ein potenzielles Sommer- wie Winterquartier stellt der Entlüftungsschacht des Heizungsraumes dar (Foto 35). Aufgrund der fehlenden Einsehbarkeit ist eine Nutzung durch Fledermäuse vor allem auch im Winter nicht auszuschließen.

Foto 35: Quartierpotential im Entlüftungsschacht, Geb. Nr. 68

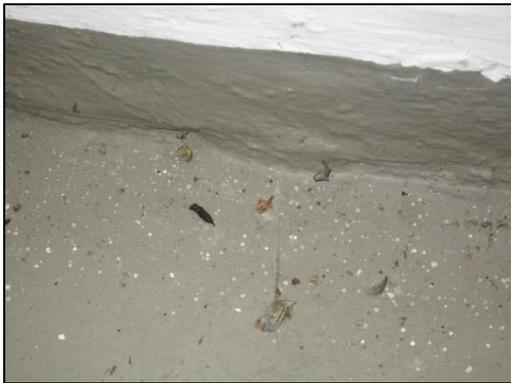
Foto 37: Fledermauskot im Heizungsraum von Gebäude Nr. 68

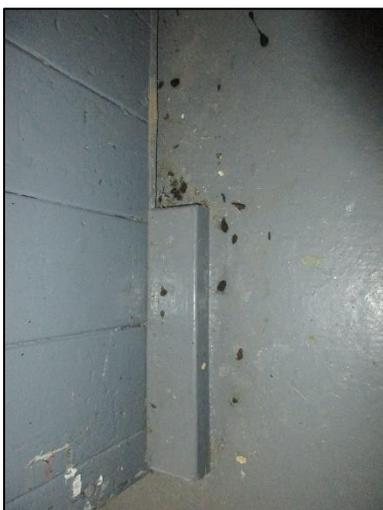
In Gebäude Nr. 36 konnten an drei Stellen Kotspuren von Fledermäusen gefunden werden. An zwei Stellen handelt es sich dabei um einzelne Kotkrümel zwischen Vogelkot (Foto 38). Einmal im Bereich des Übergangs von den Garagen zum angrenzenden Gebäude. Hier wurden offensichtlich Spalten zwischen Türzagen und Wand als Quartiere genutzt (Foto 39).

Foto 38: Kotfund Fledermäuse im Gebäude Nr. 36

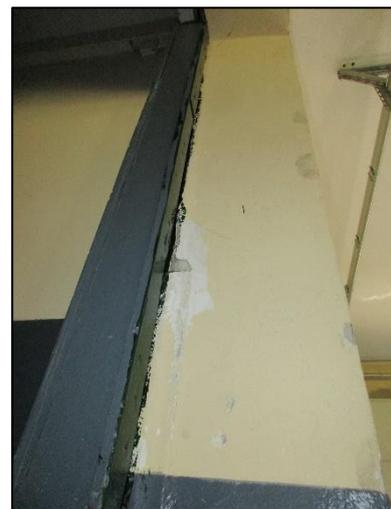
Foto 39: Quartiermöglichkeit in Spalten hinter Türzagen (Geb. Nr. 36)

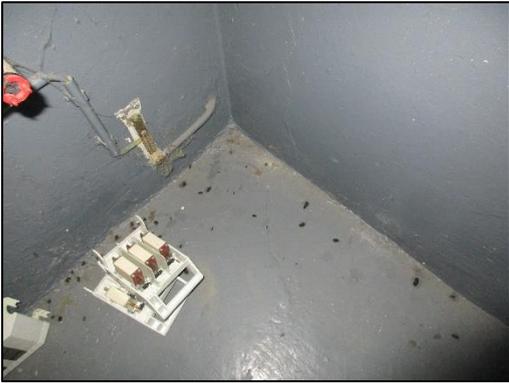
In einem weiteren Bereich konnten die Kotkrümel unterhalb von Mauerspalten um ein durch die Decke gezogenes Rohr gefunden werden (Foto 40). Die dritte Fundstelle befindet sich im Garagenteil des Gebäudes an einem der Tore (Foto 42). Als Quartier wurden hier Mauerspalten an der Verankerung des Geragentores genutzt (Foto 43). Die Einflugmöglichkeit besteht in Form einer Öffnung oberhalb einer Verladetür. Aufgrund des trockenen Klimas in diesem Gebäude kann davon ausgegangen werden, dass es sich hierbei um Sommerquartiere handelt.

Foto 40: Fledermauskot im Bereich des Sicherungskastens in Gebäude Nr. 36

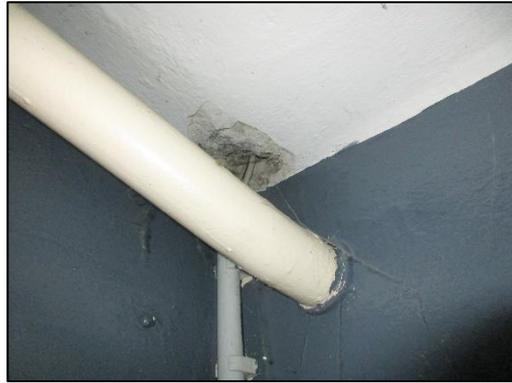
Foto 41: Quartiermöglichkeit im Gebäude Nr. 36

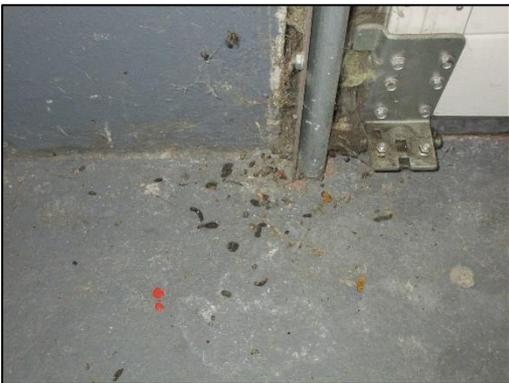
Foto 42: Kotfund Fledermäuse in Gebäude Nr. 36

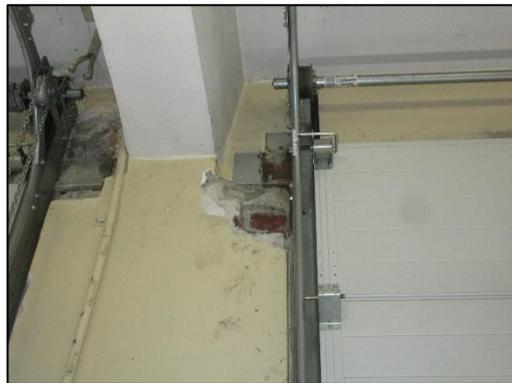
Foto 43: Quartiermöglichkeit in Gebäude Nr. 36

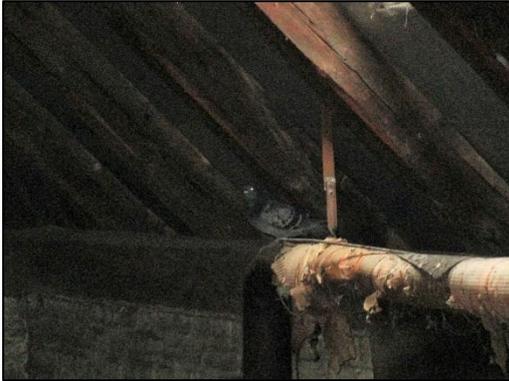
Darüber hinaus konnten mindestens zwei Paare Stadtauben angetroffen werden. Ein Brutplatz wurde nicht gefunden, jedoch ist wahrscheinlich, dass sich dort eines in einer uneinsichtigen Nische befindet bzw. dass im Nachhinein gebrütet wurde. Hier war der Einflug durch eine offene Dachluke möglich (Foto 46).

Foto 46: Eine Stadttaube unter einer of-fenstehenden Dachluke (Geb. Nr. 2)

- Offenstehende Fenster und Dachluken sind nach Möglichkeit im Winterhalbjahr zu verschließen (M4). Gebäude bzw. Gebäudeteile mit offen stehenden Fenstern, Dachluken und sonstigen Öffnungen (z.B. fehlende Dachpfannen) sind bei Abriss- bzw. Umbaumaßnahmen außerhalb des Winterzeitraums (Oktober-Februar) auf Fledermäuse, bzw. brütende Vögel hin zu kontrollieren (M3, M5).

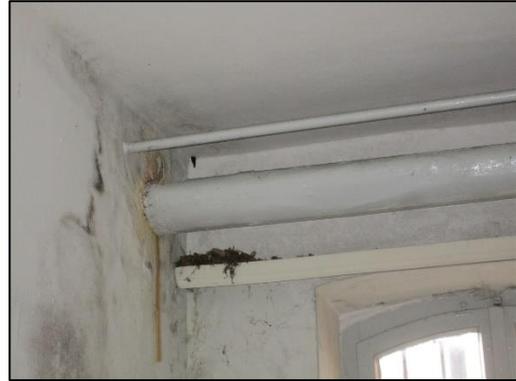
Foto 47: Ein altes unbesetztes Vogel-nest im Keller (vermutlich Hausrot-schwanz)

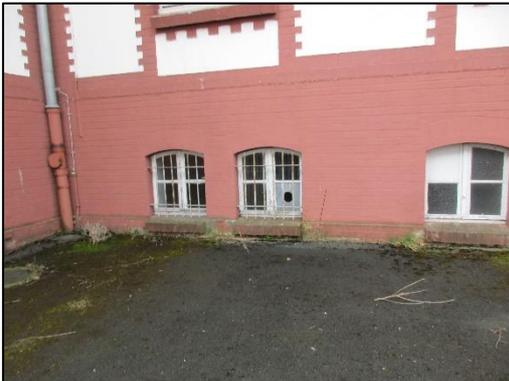
Im Keller von Gebäude Nr. 2 befindet sich ein altes Nest eines Hausrotschwanzpaares. Dieses war zum Begehungszeitpunkt Anfang April (noch) unbesetzt. Der Einflug erfolgte durch ein unverschlossenes Lüftungsloch im Fenster (Foto 48). Dieses wurde daraufhin verschlossen, um eine spätere Besetzung zu verhindern.

Foto 48: Hinter dieser unverschlosse-nen Lüftungsöffnung im Fenster (Ge-bäude Nr. 2) befand sich das Nest von Hausrotschwänzen

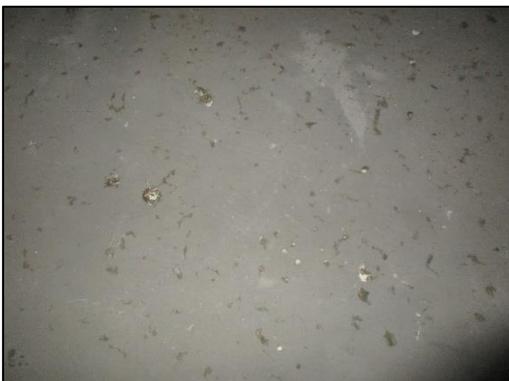
Foto 49: Alter Vogelkot auf dem Dach-boden von Gebäude Nr. 6. Vermutlich vom dort tot aufgefundenen Mauerseg-ler

In Gebäude Nr. 6 befand sich auf dem Dachboden ein toter Mauersegler sowie alter Vogelkot (Foto 49). Vermutlich hat der Mauersegler auf der Suche nach einem Nistplatz keinen Ausflug mehr vorgefunden. Offensichtliche Einflugmöglichkeiten wurden nicht gefunden. Es ist möglich, dass das Tier durch eine geöffnete Dachluke eingeflogen ist. Ein singendes Hausrotschwanzmännchen saß häufig auf dem Dach des Gebäudes. Dies deutet auf einen Nistplatz in der Nähe, evtl. in einer außen am Gebäude liegenden Nische, hin.

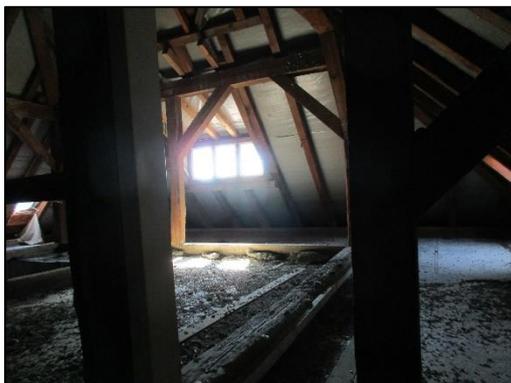
Der Dachboden des Gebäudes Nr. 7 wurde zumindest ehemals intensiv als Taubenschlag genutzt (Foto 50). Vermutlich konnten wegen eines brutwilligen Turmfalkenpaares, das sich in einem der Dachfenstersimse niederlassen wollte (Foto 51), keine Tauben angetroffen werden. Das Turmfalkenpaar zeigte hier auffälliges Balzverhalten.

Foto 50: Große Mengen Taubenkot auf dem Dachboden von Gebäude Nr. 7

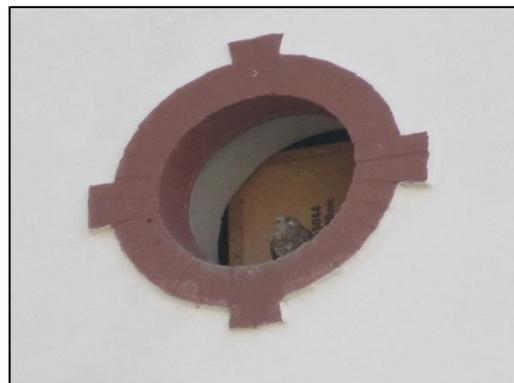
Zudem sind auf dem Fenstersims zahlreiche Gewölle vorhanden (Foto 52) was darauf hindeutet, dass es sich hierbei evtl. um einen traditionellen Brutplatz handelt. Zu einer Brut kam es jedoch nicht. Zugänge für Vögel sind hier in Form von offenstehenden oder beschädigten Fenstern mehrfach vorhanden.

Foto 51: Ein Turmfalkenweibchen auf einem Fenstersims wurde vom Männchen mit Brautgeschenken versehen (Geb. Nr. 7). Hier befinden sich außerdem zahlreiche Gewölle

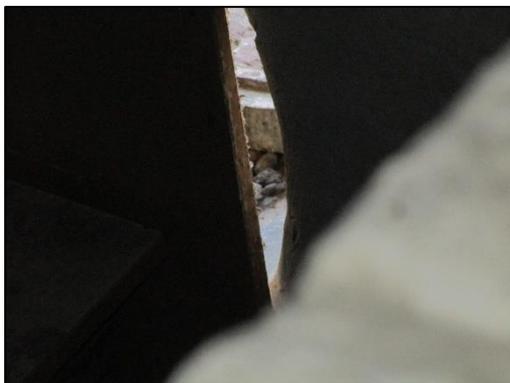
Foto 52: Zahlreiche Gewölle des Turmfalken (vermutlich) (Gebäude Nr. 7)

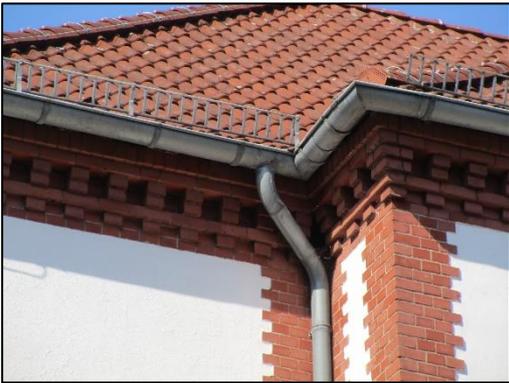
Am Gebäude Nr. 10 konnte eine Brut des Mauerseglers festgestellt werden. Der Brutplatz befindet sich in einer Nische an der Dachkante hinter einem Regenrohr (Foto 53). Darüber hinaus waren hier einige Haussperlinge zu beobachten. Es ist davon auszugehen, dass diese ebenfalls am Gebäude brüten, da diese Arten häufig gemeinsam an einem Gebäude nebeneinander anzutreffen sind. Ebenso befindet sich vor der Nische hinter dem Regenrohr ein altes Nest, das zum Begehungszeitpunkt nicht besetzt war.

Foto 53: Mauersegler-Brutplatz

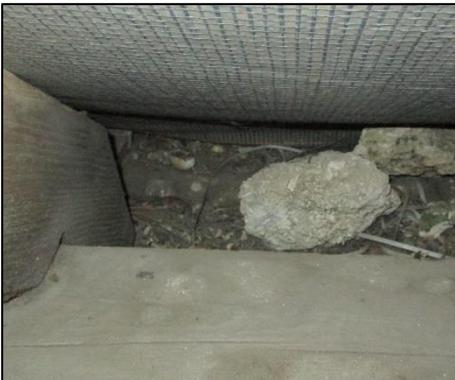
Die Dachböden des Gebäudes Nr. 11 und 12 wurden ebenfalls ehemals von Stadtauben genutzt (Foto 55). Darüber hinaus konnten in beiden Gebäuden alte Mauerseglereier gefunden werden (Foto 54). Einflugmöglichkeiten bestehen durch offenstehende Fenster und durch Öffnungen unterhalb der Dachkante sowie in Gebäude Nr.12 durch eine große Öffnung durch einen Dachschaden.

Foto 54: Altes, kaputtes Mauerseglerei auf einem Dachboden (links oben) (Geb. Nr. 11)

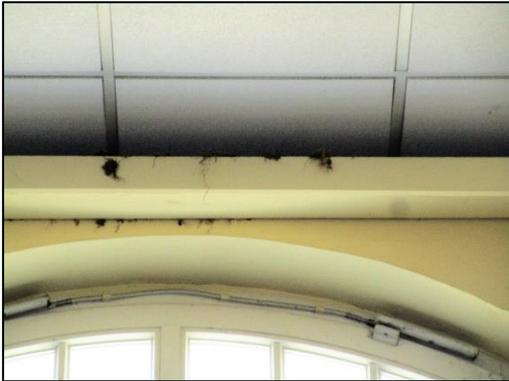
Im Gebäude Nr. 15 wurden an mehreren Stellen alte oder angefangene Nester, vermutlich von Hausrotschwänzen, gefunden (Foto 56). Darüber hinaus wurden zwei tote Amseln erfasst. Einflugmöglichkeiten bestehen hier in den teilweise offenen Luftschächten und durch offenstehende Fenster und Dachluken.

Foto 56: Auf dem Vorsprung unter der Decke befinden sich zahlreiche alte bzw. angefangene Nester, vermutlich vom Hausrotschwanz (Geb. Nr. 15)

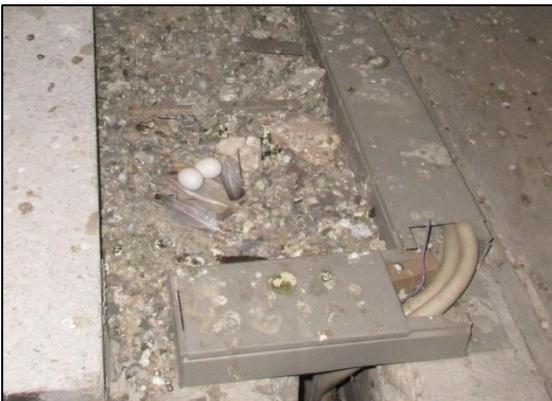
Der Dachboden des Gebäudes Nr. 32 wird aktuell von Stadtauben als Bruthabitat genutzt. Es konnten mehrere adulte Tauben sowie Eier (Foto 57) und Jungvögel (Foto 58) erfasst werden.

Foto 57: Frisch gelegte Eier der Stadtaube (Geb. Nr. 32)

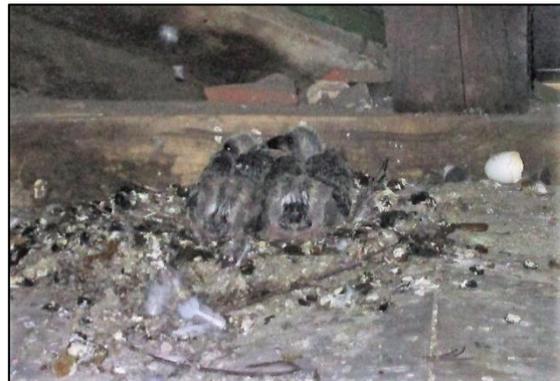
Foto 58: Junge Stadtauben in Gebäude Nr. 32

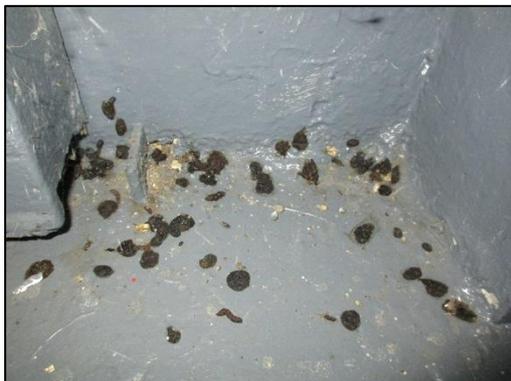
In Gebäude Nr. 36 wurden zwei adulte und drei Jungvögel des Hausrotschwanzes tot aufgefunden. Reste eines alten Nestes befinden sich im Obergeschoss im Bad auf einem Kabelkanal Foto 60). Außerdem wurden einige Stellen mit größeren Vogelkotansammlungen erfasst (Foto 59). Der Einflug ist durch eine größere Öffnung über einer Verladetür möglich.

Foto 59: Eine größere Menge Vogelkot von Hausrotschwänzen (Geb. Nr. 36)

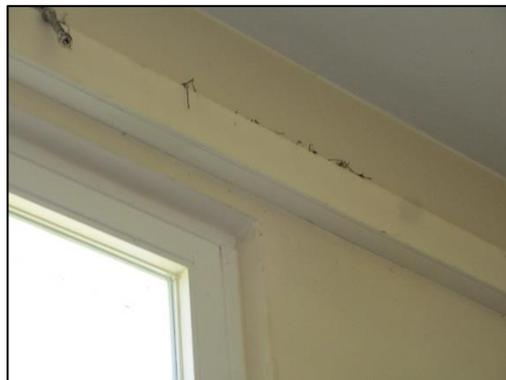
Foto 60: Alte Reste von Hausrotschwanznestern (Geb. Nr. 36)

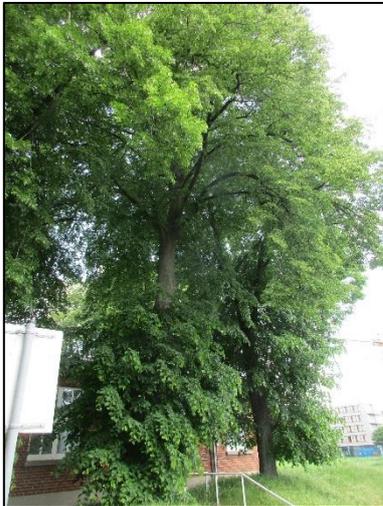
In zwei alten Linden (Baum Nr. 105 und 106) konnten in Buntspechthöhlen Bruten des Stars nachgewiesen werden (Foto 62, Foto 63) der seit 2018 zu den planungsrelevanten Arten gehört (LANUV 2018).

Foto 62: In diesen zwei Linden (Baum Nr. 105 und 106) konnten Bruten des Stars nachgewiesen werden

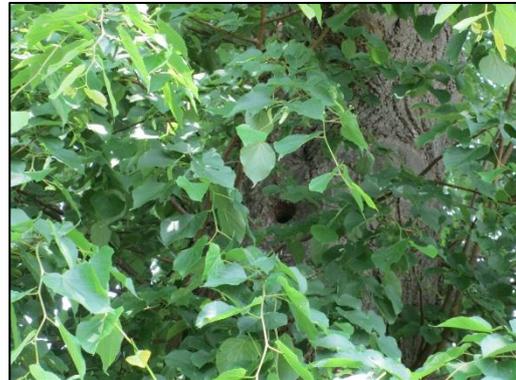
Foto 63: In dieser Spechthöhle in einer alten Linde brüten Stare (Baum Nr. 106)
