Artenschutzrechtlicher Fachbeitrag Bebauungsplan Erhardstraße - West Stadt Passau

06.02.2024

Hierzu fand am 25.01.2024 eine Gebäudekontrolle und Begehung des Außengeländes statt. Entsprechend der vorgefundenen Situation, reicht in Abstimmung mit dem Umweltamt Stadt Passau die Erstellung eines artenschutzrechtlichen Fachbeitrags aus, weitergehende Untersuchungen sind nicht notwendig. Die Ergebnisse sowie die daraus abzuleitenden notwendigen artenschutzrechtlichen Maßnahmen sind im vorliegenden Bericht dargestellt.

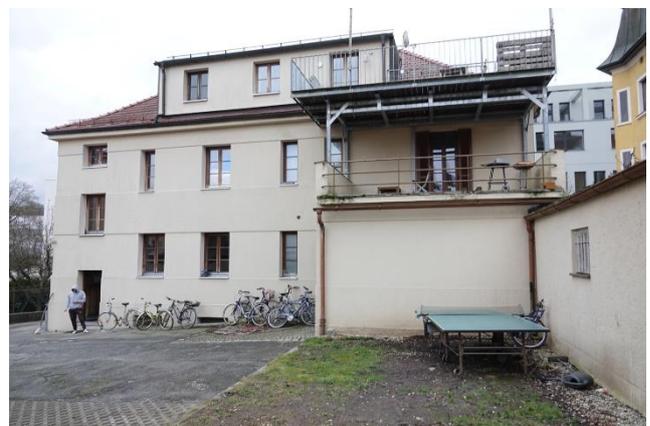
Die Abbildungen 4 und 5 geben verschiedene Ansichten des Wohnhauses Erhardstraße 2 wieder. Im Außenbereich des Gebäudes befinden sich in Richtung Eberherdstraße Fensterläden, die als Tagesquartier für Fledermäuse geeignet sind. Im rückwärtigen Gebäudeteil befindet sich eine überdachte Terrasse (Abb. 6 und 7) sowie ein Garagenanbau (Abb. 8 und 9). An der Gebäuderückseite sind keine Fensterläden angebracht. Die Übergänge der Dachkonstruktion zu den Außenmauern sind geschlossen und weisen keine für Fledermäuse nutzbaren Quartierstrukturen in Form von Mauerrissen auf. Dachrinnen und das Balkondach sind eng an die Hausmauer angelegt und bieten ein ungenügendes Quartierpotenzial. Das Gebäude ist auch im Dachbereich vollständig geschlossen und verfügt über keine Einflugmöglichkeiten ins Gebäudeinnere, so dass eine Quartiernutzung in den Innenräumen ausscheidet. Die Garage ist ebenfalls geschlossen, eine Nutzung als Fledermausquartier kann mit Sicherheit ausgeschlossen werden.

Abbildung 5: Rückansicht des Gebäudes Erhardstraße 2.

Bei allen Gebäuden kann ein Abriss ganzjährig erfolgen. Im Außenbereich der Gebäude Erhardstraße Nr. 2 und Nr. 6 sind zwar potenzielle Quartierstrukturen vorhanden, die jedoch als Winterquartier aufgrund fehlender Isolation und Frostsicherheit ungeeignet sind. Dass sich im Frühjahr dort Fledermäuse aufhalten, kann allerdings nicht völlig ausgeschlossen werden. Erfahrungsgemäß verlassen bei der Entfernung der Fensterläden (Gebäude Erhardstraße Nr. 2) vorhandene Fledermäuse sofort den Hangplatz, bzw. sollten die Fensterläden sobald als möglich entfernt werden.

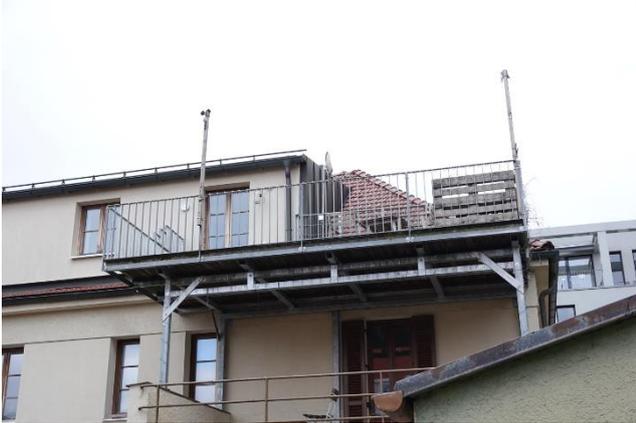
Abbildung 6: Überdachter Balkon.

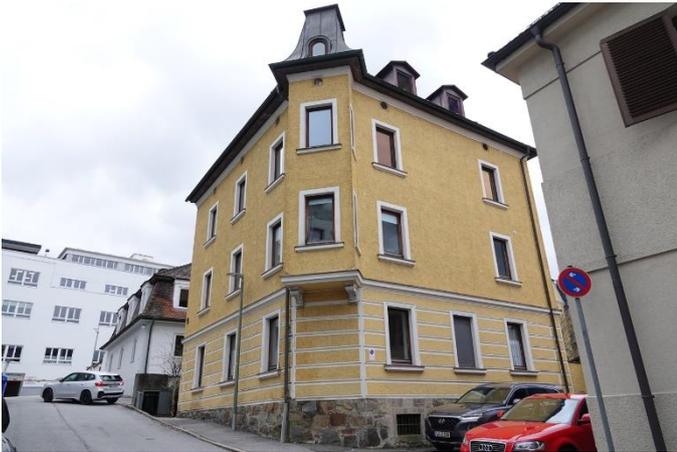
In den Abbildungen 10 und 11 sind Vorder- und Rückansichten des Gebäudes Erhardstraße 4 dargestellt. Das Gebäude ist vollkommen geschlossen und weist keine Einflugmöglichkeiten ins Gebäudeinnere auf. Fenster- oder Türläden sind nicht vorhanden, der Richtung Süden weisende Balkon (Abb. 12) weist keine konstruktionsbedingten Spalten auf die als Tagesquartier für Fledermäuse geeignet sind (Abb. 13). Der Übergang vom Dach zu den Außenmauern verfügt über keine Quartiermöglichkeit (Abb. 14), die Lüftungsöffnungen um das Gebäude sind mit einem Gitter verschlossen und für Fledermäuse so nicht zugänglich (Abb. 15). Ortgangbretter als Abschluss zur Traufe die als Quartier für Fledermäuse geeignet sind nicht vorhanden. Die Spalten zwischen den Abschlussziegeln und der Teerpappe sind als Fledermausquartier zu schmal (Abb. 15).

Abbildung 10: Übersicht des Gebäudes Erhardstraße 4.

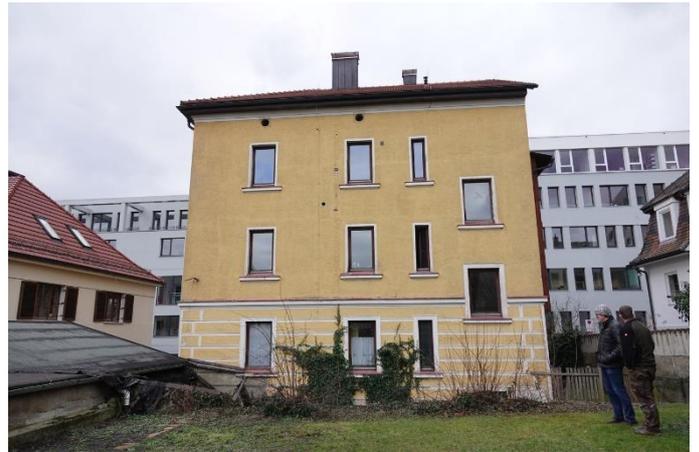
Abbildung 11: Rückseite des Gebäudes Erhardstraße 4.

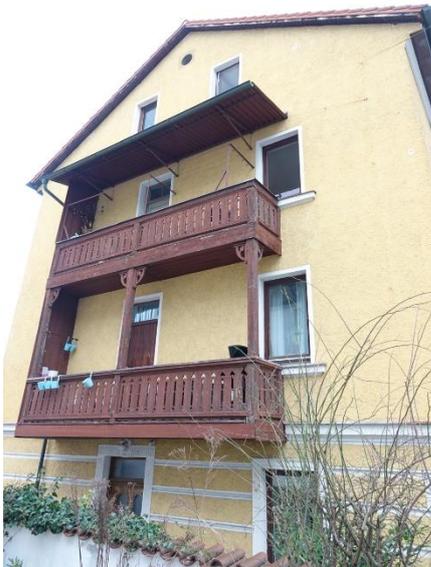
Abbildung 12: Südseitig ausgerichteter Balkon.

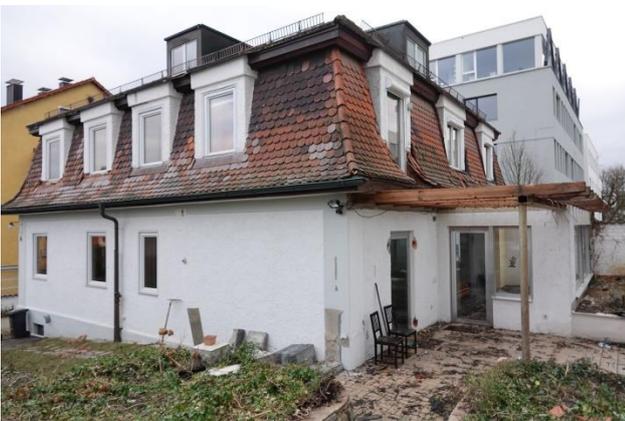
Abbildung 16 gibt eine Übersicht des Gebäudes Erhardstraße Nr. 6 wieder. Fensterläden oder Rollläden sind nicht vorhanden. Die Dachkonstruktion zwischen den Erkern des ersten Stockwerks bietet mehr oder weniger geschützte Hangplätze (Abb. 18), die u.U. als Tagesquartier von Fledermäusen genutzt werden können. Die vergleichsweise große Öffnung bietet allerdings nur geringen Witterungsschutz. An einigen Stellen sind zwischen den Dachplatten und Reitern Lücken vorhanden, die als Tagesquartier von Fledermäusen genutzt werden können (Abb. 19). Insgesamt ist das Gebäude jedoch geschlossen und weist keine Einflugmöglichkeiten ins Gebäudeinnere auf.

Abbildung 16: Übersicht Gebäude Erhardstraße 6

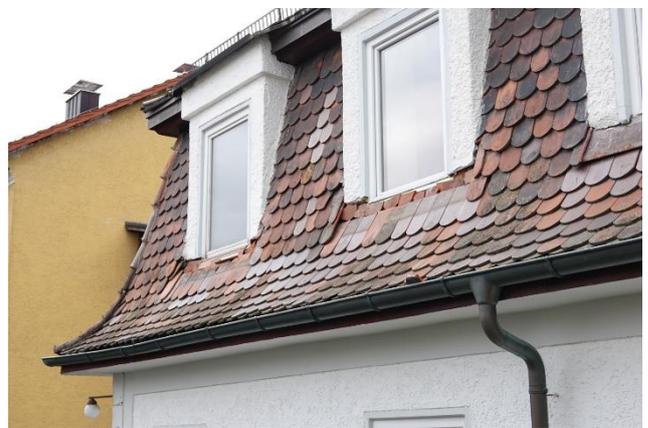
Abbildung 17: Ausschnitt Dachkonstruktion.

Bei dem Gebäude Erhardstraße Nr. 6 erfolgt die Entfernung der Dachplatten per Hand. Sollten dort Fledermäuse vorhanden sein sind diese, falls sie nicht sofort wegfliegen, in einem mit Zellstoff ausgekleideten Karton zu sichern und fledermauskundiges Fachpersonal zu verständigen. Dazu sind die Bauarbeiter vor Ort zu informieren und ein Karton vorzuhalten.

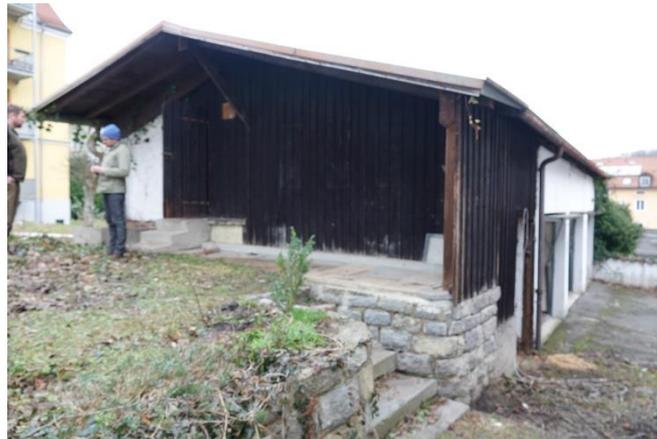
Auf dem Grundstück Erhardstraße Nr. 6 befindet sich ein Nebengebäude in Kombination mit Garagen (Abb. 23). Die einfache Dachkonstruktion verfügt über keine Quartiermöglichkeiten für Fledermäuse (Abb. 24). Der Innenraum ist für Fledermäuse nicht zugänglich. Hinweise auf eine Nutzung anhand Kotpellets waren nicht vorhanden.

Abbildung 23: Übersicht Nebengebäude.

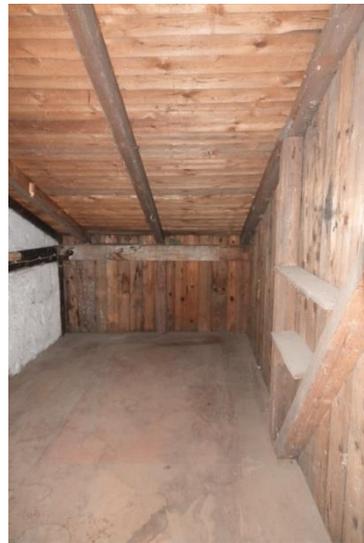
Abbildung 25: Innenraum Nebengebäude.

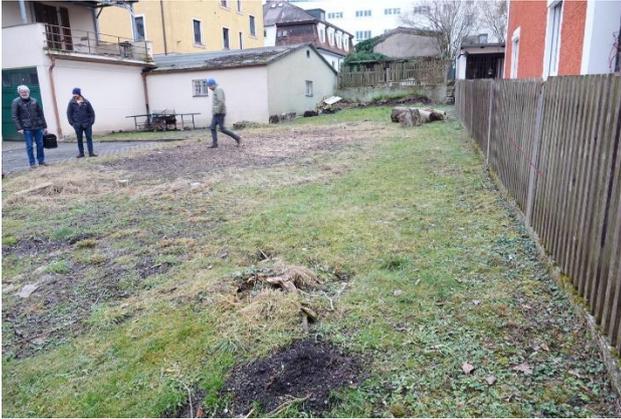
Die Abbildungen 26 bis 28 geben Ausschnitte der einzelnen Grundstücke wieder. Der Gehölzbestand, teils große und stämmige Laubbäume, wurde bereits gefällt. Eine Überprüfung der Bäume auf Strukturen wie beispielsweise Spechthöhlen, Faulhöhlen oder Rindentaschen, die als Quartier für Fledermäuse bzw. Vögel mit dauerhaften Brutplätzen als Fortpflanzungs- und Ruhestätte geeignet wären, war zum Zeitpunkt der Ortsbegehung nicht mehr möglich.

Abbildung 26: Ausschnitt Grundstück Erhardstr. Nr. 2.

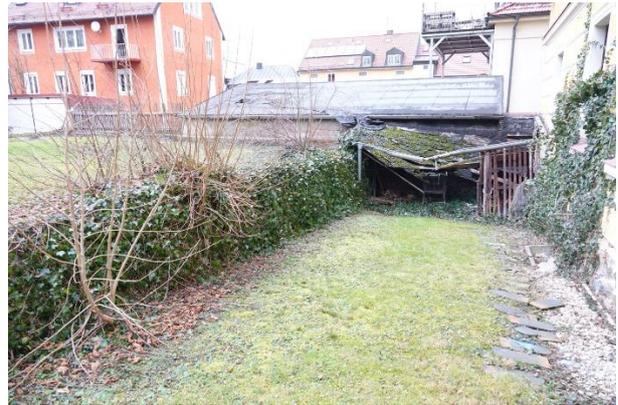
Abbildung 27: Ausschnitt Grundstück Erhardstr. Nr. 4.

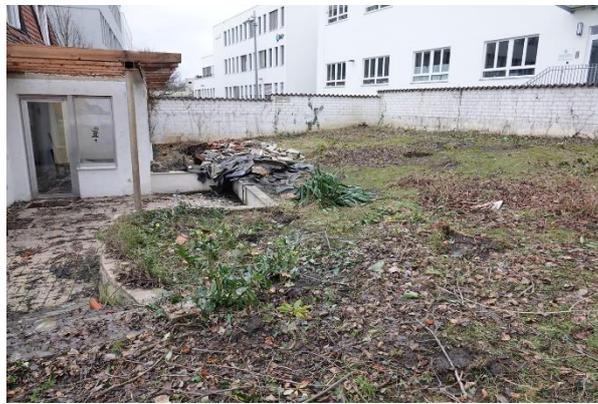
Abbildung 28: Ausschnitt Grundstück Erhardstr. Nr. 6.
