**General Wever Kaserne Rheine**  
**WE 139202 / GESA-Nr. 90808**

**Kontaminationsuntersuchungen Phase I**

**16. Dezember 2016**

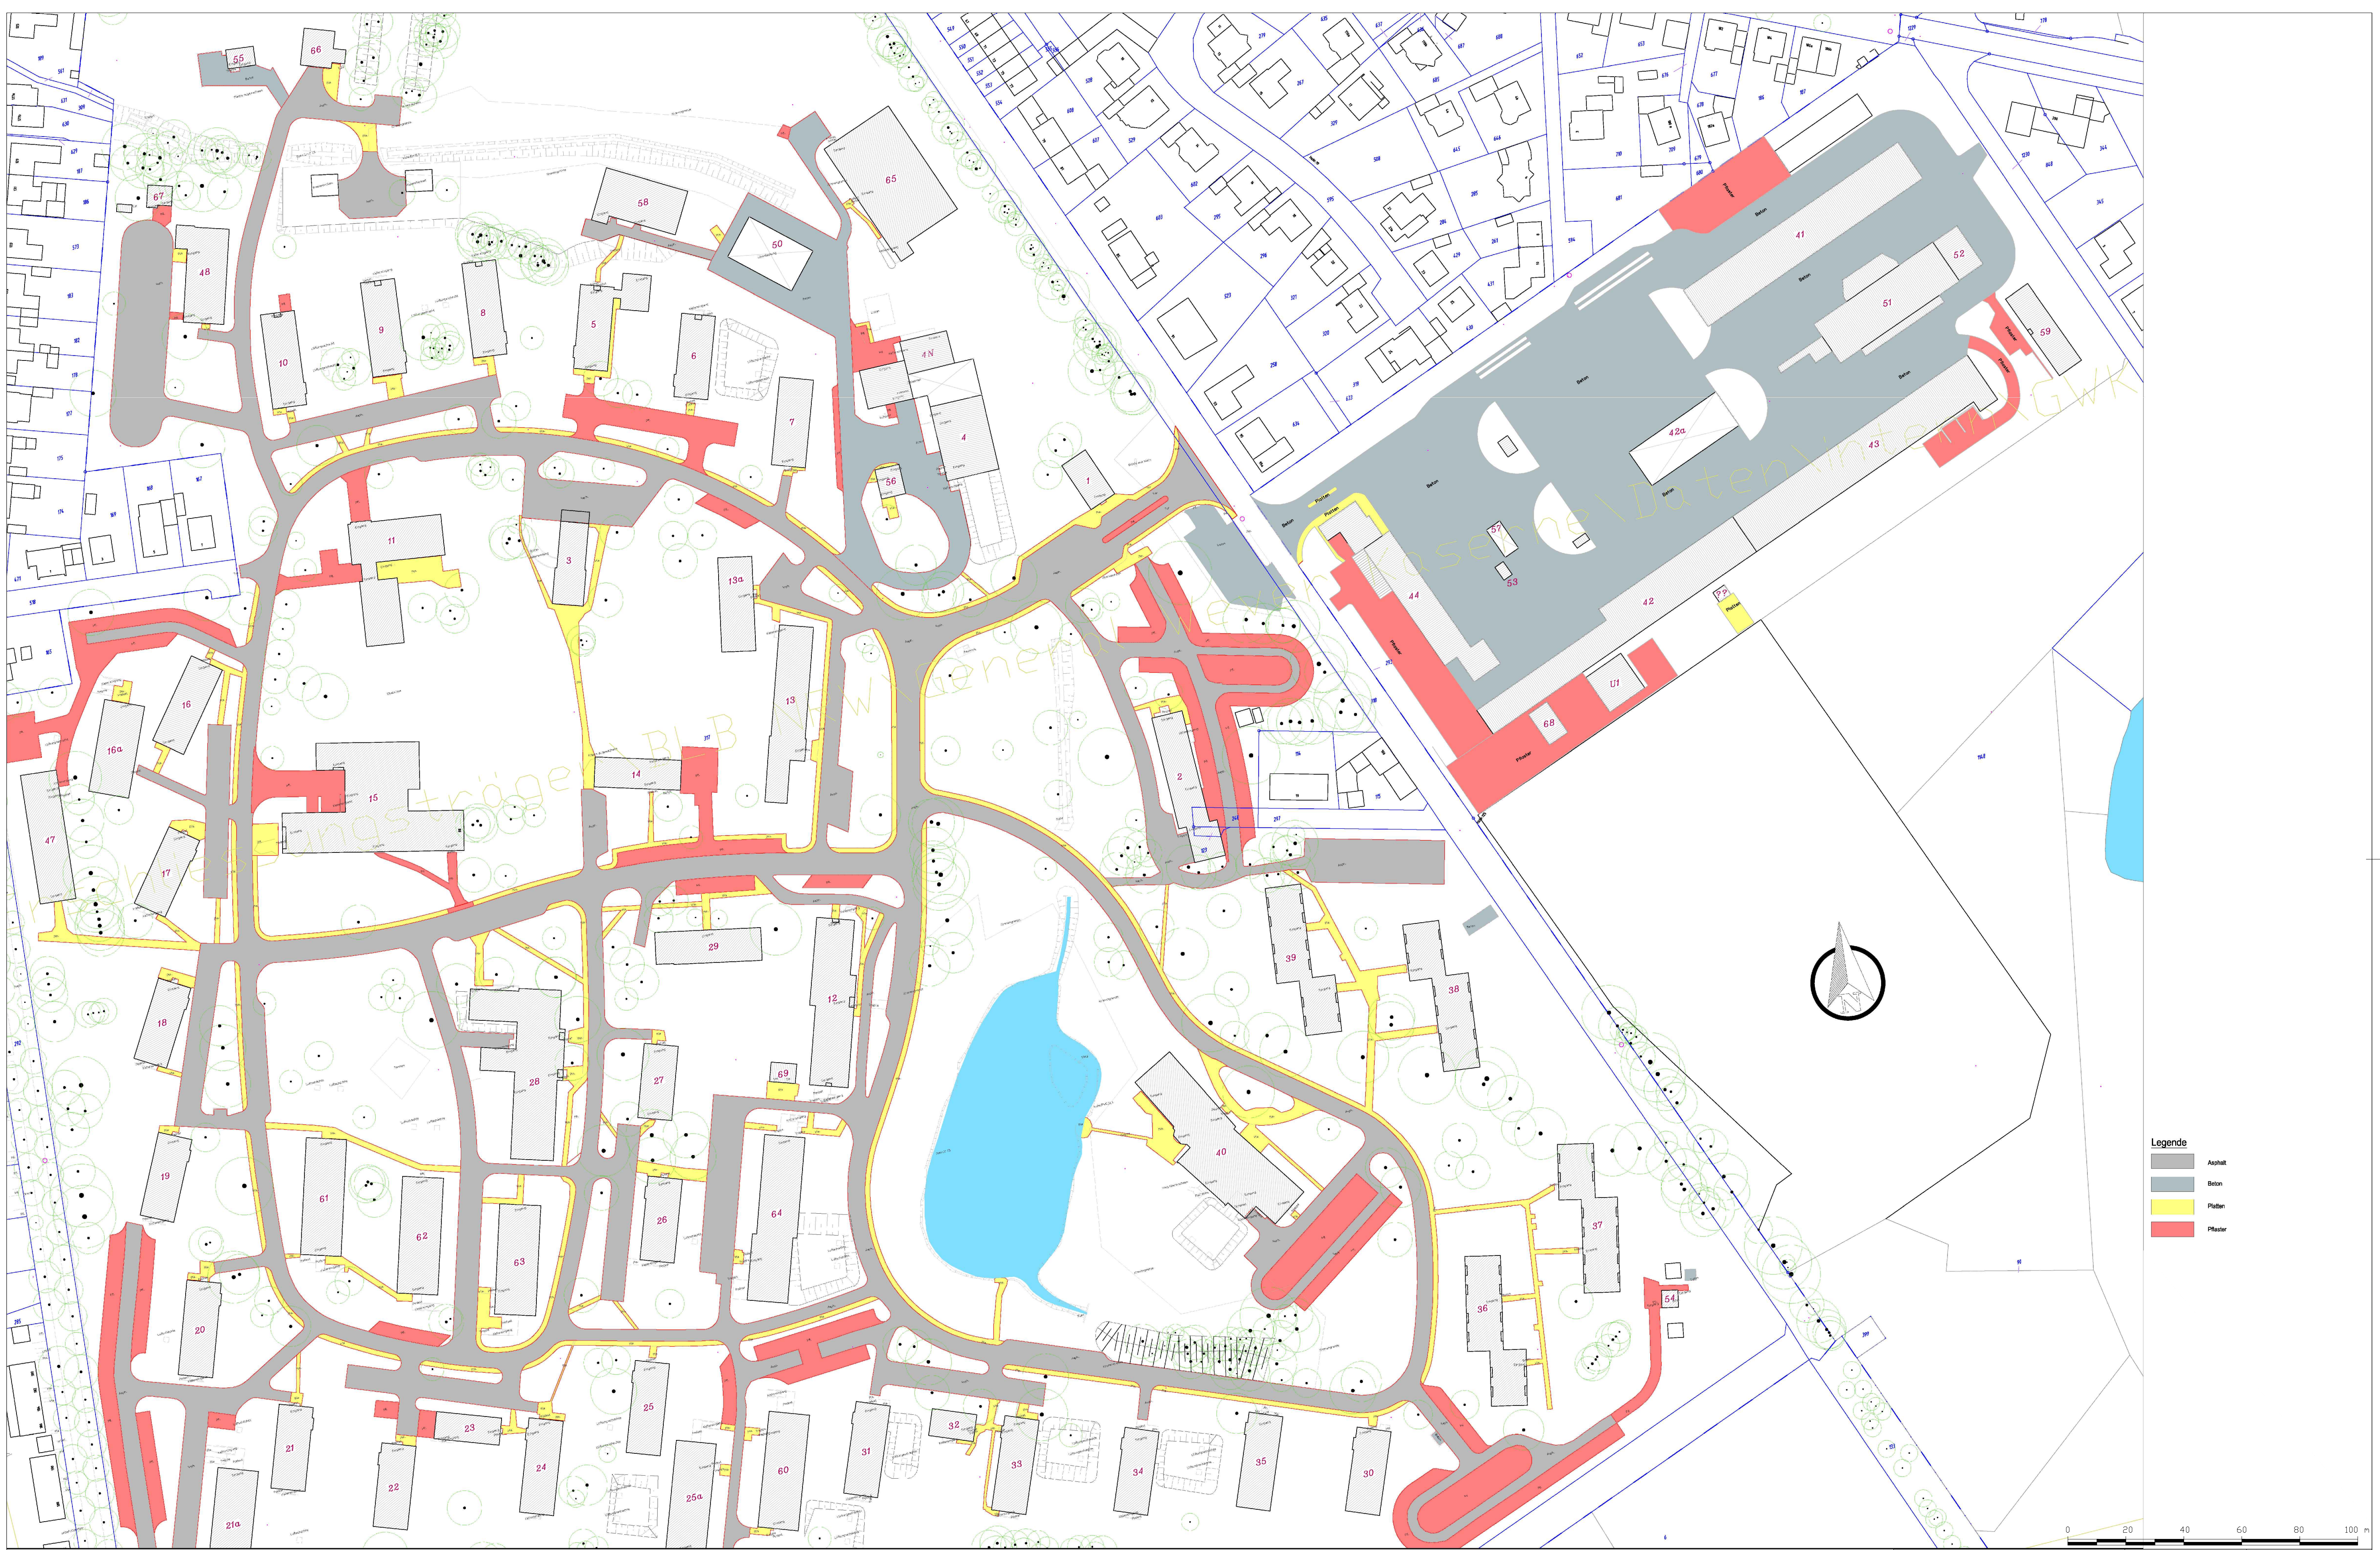
Übersichtsplan Versiegelungssituation

Zur Überprüfung der Versiegelungssituation im Rahmen der Ortsbegehungen wurde der vom BLB NRW mit Datum vom 15.12.2015 erstellte Lageplan mit Darstellung der vorhandenen Oberflächenversiegelungs- bzw. Befestigungsarten herangezogen [15]. Im Endergebnis kann die dargestellte Situation bestätigt werden. Der Lageplan „Oberflächenversiegelung“ ist als Anlage 3 beigefügt.

Die mit Beton/-platten versiegelten Flächen sind in der Regel noch voll funktionsfähig. Der größte Teil der asphaltierten Flächen ist ebenfalls noch funktionsfähig. In Teilbereichen, z. B. auf dem Parkplatz westlich Gebäude 55, ist die Asphaltoberfläche stark rissig und durch aufkommende Vegetation überdeckt. Die Versiegelungen durch Platten/Pflastersteine sind ebenfalls durch aufkommende Vegetation kaum im Gelände erkennbar.
