**Abbruch- und Entsorgungskonzept**

**Rückbau der Gebäude, Bunker und Fahrflächen  
auf dem Gelände der General – Wever – Kaserne  
in Rheine**

Bearbeitungs - Nr. 1603.3494-1

Datum: 21.07.2016

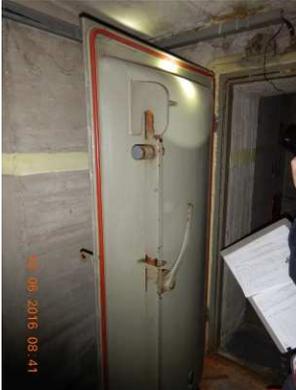
Bauteil	Beispielfoto	asbesthaltige Anteile / Art des Produkts nach TRGS 519
Bunkereingangstür

<p>mindestens eine Asbestschnur unterhalb der Gummidichtung,</p> <p><b>TRGS 519: schwach gebundenes Asbest!</b></p>
Bunkertür

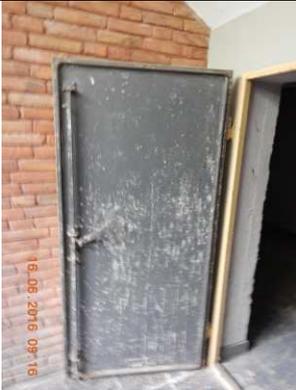
<p>mindestens eine Asbestschnur unterhalb der Gummidichtung,</p> <p><b>TRGS 519: schwach gebundenes Asbest!</b></p>
Bunkerluke

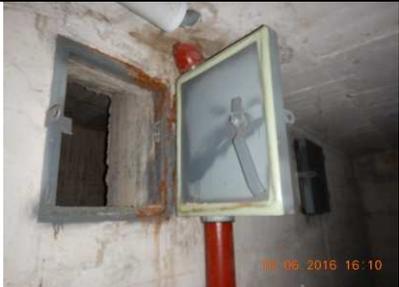
<p>mindestens eine Asbestschnur unterhalb der Gummidichtung,</p> <p><b>TRGS 519: schwach gebundenes Asbest!</b></p>

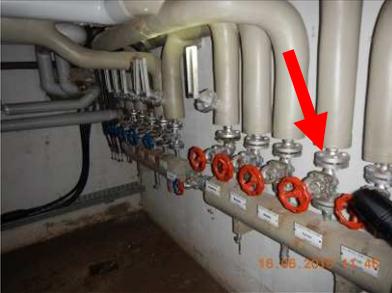
Bauteil	Beispielfoto	asbesthaltige Anteile / Art des Produkts nach TRGS 519
Flansch (s. Pfeil)

<p>asbesthaltige Dichtung in jedem Flansch</p> <p><b>TRGS 519: schwach gebundenes Asbest!</b></p>
manuelle Lüftungsanlage

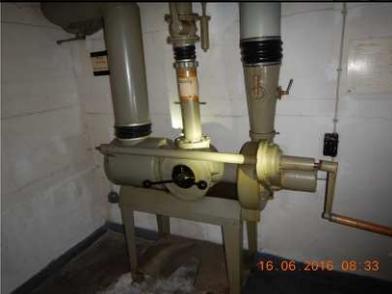
<p>asbesthaltige Filter sowie Flansche mit asbesthaltigen Dichtungen</p> <p><b>TRGS 519: schwach gebundenes Asbest!</b></p>
Rippenheizkörper (s. Pfeil)

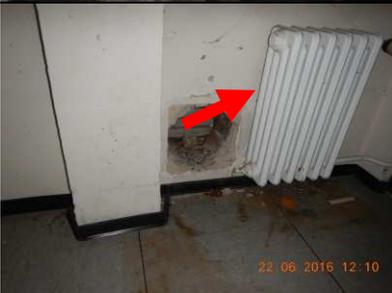
<p>asbesthaltige Dichtungen zwischen den einzelnen „Rippen“ bzw. Rippengruppen</p> <p><b>TRGS 519: schwach gebundenes Asbest!</b></p>
Balkonbrüstung

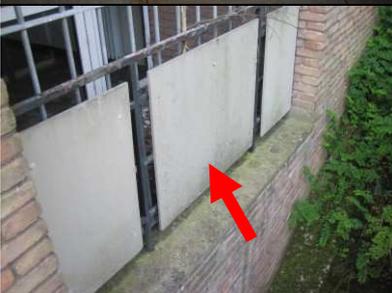
<p>asbesthaltige Faserzementplatten an jeder Brüstung,</p> <p><b>TRGS 519: Asbestzement</b></p>
Schornstein-Abdeckung	<p><i>kein Foto vorhanden</i></p>	<p>asbesthaltige Faserzementplatte oberhalb der alten Schornsteine,</p> <p><b>TRGS 519: Asbestzement</b></p>
Ältere FH-Türen (vor 1980)	<p><i>kein Foto vorhanden</i></p>	<p>asbesthaltige Platte im Schlossbereich,</p> <p><b>TRGS 519: schwach gebundenes Asbest!</b></p>

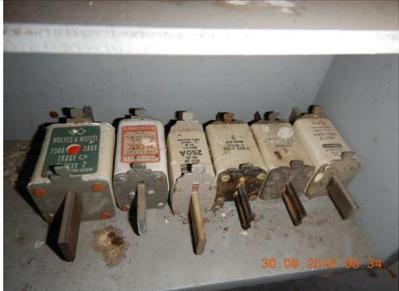
Bauteil	Beispielfoto	asbesthaltige Anteile / Art des Produkts nach TRGS 519
Alte NH-Sicherungen

innenliegende, asbesthaltige Dichtung,  <b>TRGS 519: schwach gebundenes Asbest!</b>

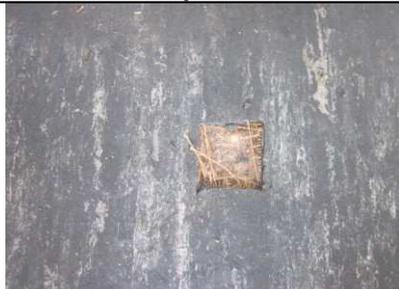
Bauteil	Beispielfoto	asbesthaltige Anteile	Proben (Auszug)
Linoleum-Bodenbelag (schwarz mit grauem Muster, Juterücken)

Bodenbelag selbst	6 / 117 / BB 6 / 119 / BB 27 / 117 / BB

In jeder der untersuchten Proben aus diesem Bodenbelag konnte Chrysotil (Weißasbest) nachgewiesen werden. Der Bodenbelag kommt großflächig in den Unterkunfts- und Bürogebäuden vor und tritt teilweise auch in Technikgebäuden auf.

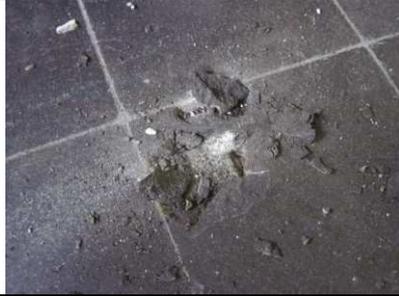
Bauteil	Beispielfoto	Proben (Auszug)	PAK-Gehalt [mg/kg]
Guss- asphalt- fliesen

1 / 112 / BB	3,4
		47 / Abst. / BB SW	201

Der beprobte und untersuchte Gussasphalt weist unterschiedliche PAK-Gehalte auf (Maximalwert 201 mg/kg). Es wird angenommen, dass dieser PAK-Gehalt ebenfalls für alle weiteren, nicht beprobten Gussasphalt-Fliesen gilt. Hierauf deutet der vielfach beobachtete typische Teergeruch in den Räumen hin. Somit ist bei einer Entsorgung in Nordrhein-Westfalen keine Einstufung als gefährlicher Abfall erforderlich und eine Entsorgung unter dem Abfallschlüssel 17 03 02 „*Bitumengemische mit Ausnahme derjenigen, die unter 17 03 01 fallen*“ möglich.

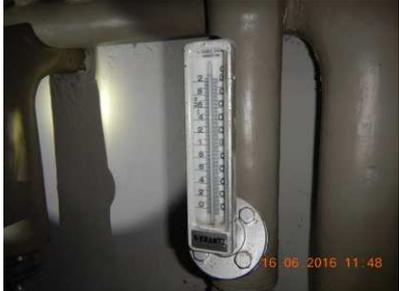
Bauteil	Beispielfoto	Bemerkung
Thermostat

enthalten Quecksilber

Eine Entsorgung der quecksilberhaltigen Baustoffe ist als gefährlicher Abfall unter dem Abfallschlüssel 20 01 21\* „Leuchtstoffröhren und andere Quecksilberhaltige Abfälle“ möglich. Der zerstörungsfreie, separate Ausbau ist unbedingt erforderlich.

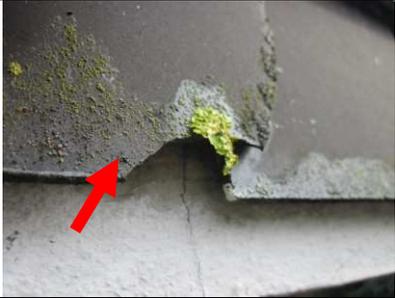
Probe	Etage / Raum	Einbauort	Material	Foto	Farbe	Schadstoffverdacht	Ergebnis	Bemerkungen / Abfallschlüssel <sup>1</sup>
1 / Dach / Schindel	Dach	umlaufend um das Flachdach	Faserzementplatten

dunkelgrau / schwarz	Asbest	<b>asbesthaltig</b>	<b>17 06 05*</b> TRGS 519: Asbestzementprodukt
1 / Dach / DB	Dach	gesamte Dachfläche	Dachbahn

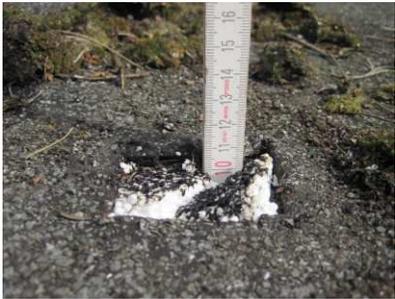
grau / schwarz	Asbest / PAK	kein Asbest nachweisbar; PAK: 196 mg/kg	17 03 02 17 09 04
1 / 112 / BB	EG / 112	Fußboden	Bodenbelag: Gussasphalt

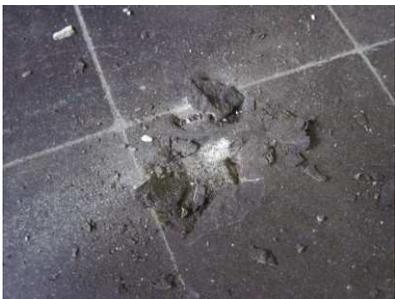
schwarz	PAK / PCB	PAK: 3,4 mg/kg PCB: n.b.	17 03 02 17 09 04

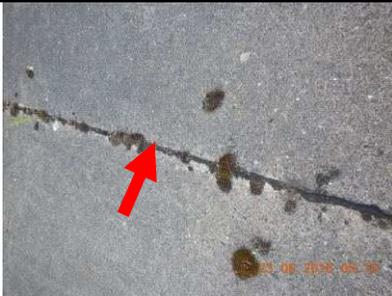
Probe	Etage / Raum	Einbauort	Material	Foto	Farbe	Schadstoffverdacht	Ergebnis	Bemerkungen / Abfallschlüssel <sup>1</sup>
4 / Freifläche / FM	vor dem Gebäude	Zwischen den Betonplatten	Fugenmasse

schwarz	PAK	PAK: 32,4 mg/kg	17 03 02 17 09 04 s. Kap. 5.4.1
4 / Fassade / FK	südliches Gebäude / Fassade	Fensterfront	Fensterkitt

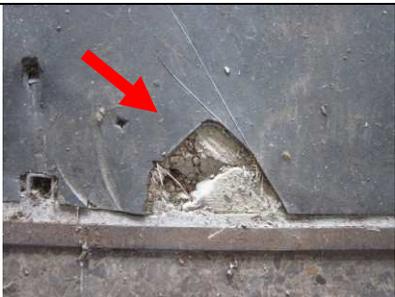
dunkelgrau / schwarz	Asbest	<b>asbesthaltig</b>	<b>17 06 05*</b>

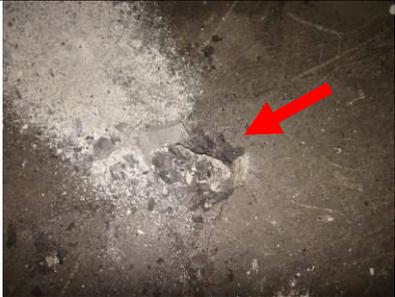
Probe	Etage / Raum	Einbauort	Material	Foto	Farbe	Schadstoffverdacht	Ergebnis	Bemerkungen / Abfallschlüssel <sup>1</sup>
6 / 110 / BB	EG / 110	Fußboden	Gussasphalt-fliesen

schwarz	Asbest	kein Asbest nachweisbar	Teergeruch / 17 03 02 17 09 04
6 / 117 / BB	EG / 117	Fußboden	Linoleum

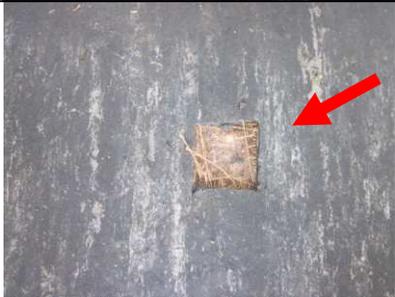
dunkel-grau / schwarz	Asbest	<b>asbesthaltig</b>	<b>17 06 05*</b>
6 / 111 / WF	EG / 111	Wand	Wandfarbe

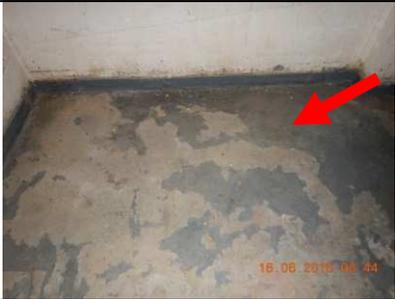
Die ermittelten PCB-Gehalte werden auf alle weiteren blau-grauen Bodenfarben in den Kellergeschossen anderer Gebäude übertragen! Insbesondere in Technikgebäuden, kann die Bodenfarbe auch in anderen Geschossen auftreten! **Die Entsorgung der Farbe (ggf. mit Anhaftungen bzw. bei Abtrag per Fräsung Farbe inkl. Estrich- und Putzanteile) hat als gefährlicher Abfall unter der Nr. 17 09 02\* „*Bau- und Abbruchabfälle, die PCB enthalten*“ zu erfolgen.**

blau-grau	PCB	<b>PCB<sub>ges</sub>: 234,5 mg/kg</b>	<b>17 09 02*</b>
6 / 006 / Dichtbahn	KG / 006	Innerhalb eines Schachts im Fußboden	Dichtbahn

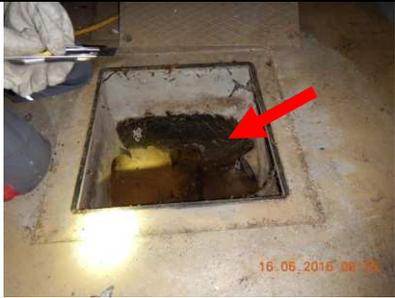
schwarz	PAK	PAK: 11,9 mg/kg	17 03 02 17 09 04

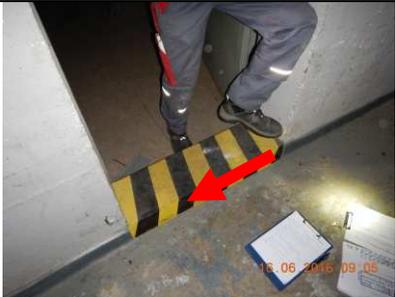
Probe	Etage / Raum	Einbauort	Material	Foto	Farbe	Schadstoffverdacht	Ergebnis	Bemerkungen / Abfallschlüssel <sup>1</sup>
6 / 006 / Rohr	KG / 006	Innerhalb eines Schachts im Fußboden	Abflussrohr	<i>kein Foto vorhanden</i>	braun-grau	Asbest	kein Asbest nachweisbar	Verwertung Bauschutt
6 / 013 / BF	KG / 013	Sockel in Türschwelle / Fußboden	Bodenfarbe

schwarz-gelb	PCB	PCB <sub>ges</sub> : 9,5 mg/kg	17 09 04
6 / 007 / Bottich	KG / 007	Frei im Raum stehend	Bottich

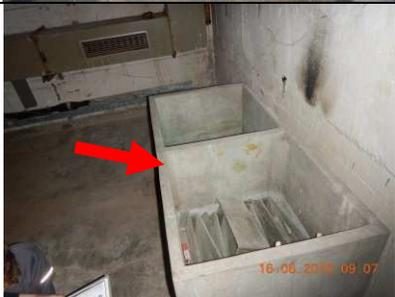
grau	Asbest	kein Asbest nachweisbar	17 09 04 Verwertung Bauschutt

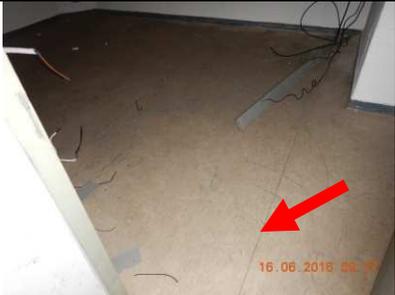
Probe	Etage / Raum	Einbauort	Material	Foto	Farbe	Schadstoffverdacht	Ergebnis	Bemerkungen / Abfallschlüssel <sup>1</sup>
6 / 013 / BB	KG / 013	Fußboden	PVC-Bodenbelag

beige-grau	Asbest	kein Asbest nachweisbar	17 09 04
6 / 211 / WF	OG / 211	Wand	Wandfarbe

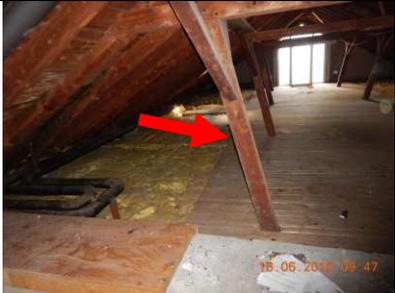
weiß, tw. blau	PCB	PCB <sub>ges</sub> : 2,5 mg/kg	17 09 04
6 / Dach / H	DG / ohne Nr.	Dachstuhl	Holz

braun	PCB / Holzschutzmittel	PCB <sub>ges</sub> : n.b. alle Holzschutzmittel < der Bestimmungsgrenze	Altholzkategorie A IV 17 02 04*

Das anfallende behandelte Holz ist in das Altholzsortiment *Altholz aus dem Abbruch und Rückbau* einzuordnen und damit unter der Altholzkategorie A IV (**Abfallschlüssel 17 02 04\*** „**Glas, Kunststoff und Holz, die gefährliche Stoffe enthalten oder durch gefährliche Stoffe verunreinigt sind**“) der Verwertung / Beseitigung zuzuführen.

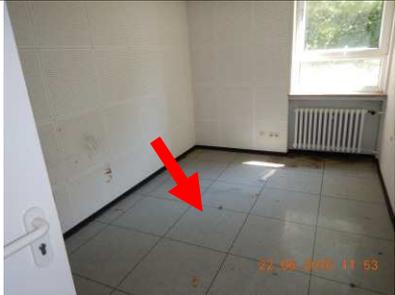
Probe	Etage / Raum	Einbauort	Material	Foto	Farbe	Schadstoffverdacht	Ergebnis	Bemerkungen / Abfallschlüssel <sup>1</sup>
12 / 13 / BB	EG / 13	Fußboden	PVC-Fliesen

grau	Asbest / PCB	kein Asbest nachweisbar; / PCB <sub>ges</sub> : n.b.	17 09 04
12 / 26 / BB	EG / 26	Fußboden	PVC-Bodenbelag	kein Foto vorhanden	weiß-grau-blau	Asbest / PCB	kein Asbest nachweisbar; / PCB <sub>ges</sub> : n.b.	17 09 04
12 / 124a / Papier	OG / 124a	in der abgehängten Decke zwischen den Gipskartonplatten und der Dämmwolle	Papier

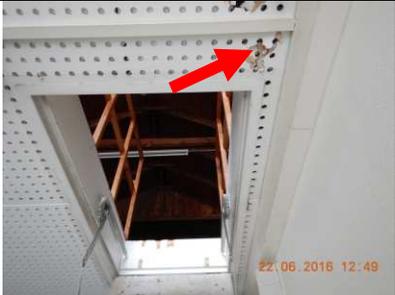
schwarz	Asbest	kein Asbest nachweisbar	17 09 04

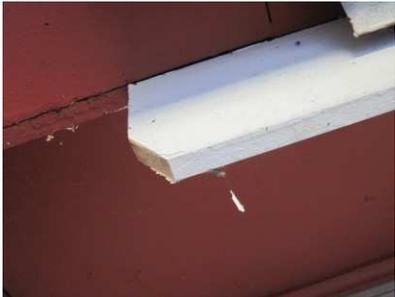
Probe	Etage / Raum	Einbauort	Material	Foto	Farbe	Schadstoffverdacht	Ergebnis	Bemerkungen / Abfallschlüssel <sup>1</sup>
15 / 4 / Deckenholz	EG / 4 (westlicher Speisesaal)	Decke	Holzverkleidung

Holz mit weißem Anstrich	PCB	PCB <sub>ges</sub> : 8,4 mg/kg	<b>Altholzkategorie A IV</b> <b>17 02 04*</b>
15 / 4 / Fliese blau	EG / 4 (westlicher Speisesaal)	Wand	Fliese

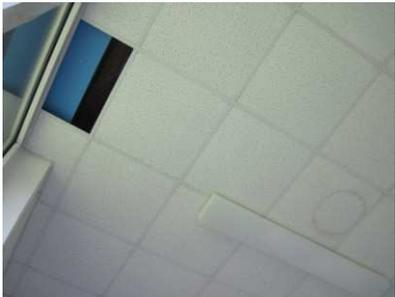
rote Fliese mit blauem Anstrich	Asbest	kein Asbest nachweisbar	Verwertung Bauschutt
15 / 5 / AP	EG / 5 (Verbindung zwischen den Speisesälen)	Decke	Akustikplatte

grau	PCB	PCB: n.b. <b>Als KMF-haltig eingestuft</b>	<b>17 06 03*</b>

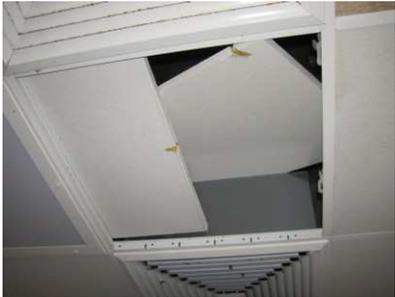
grau	PCB	PCB <sub>ges</sub> : n.b.	Verwertung Bauschutt
15 / 6 / AP	EG / 6 (Ausgabe)	Decke	Akustikplatte

grau	PCB / KMF	PCB <sub>ges</sub> : n.b. <b>als KMF-haltig eingestuft</b>	<b>17 06 03*</b>
15 / 49 / Schwarz-anstrich	EG / 49	Wand	Schwarz-anstrich

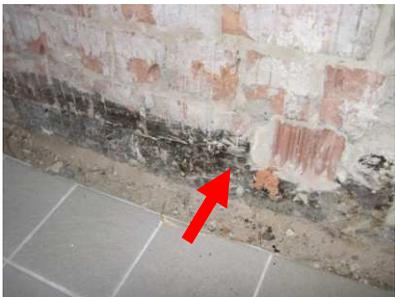
schwarz	PAK	PAK: 14,7 mg/kg	17 03 02 17 09 04 ggf. Verwertung Bauschutt

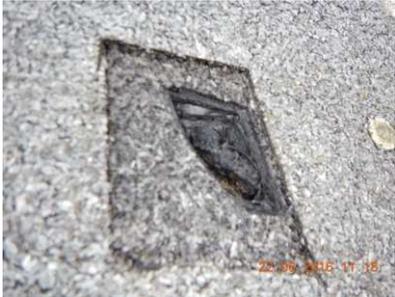
hellgrau - grau	Asbest / PCB	kein Asbest nachweisbar PCB <sub>ges</sub> : n.b.	17 09 04
15 / Dach / DB	Dach	Dach	Dachbahn

dunkelgrau – schwarz	PAK	PAK: 15,1 mg/kg	17 03 02 17 09 04
15 / Dach / Schindel	Dach	Umlaufend um das Flachdach	Faserzement Schindel

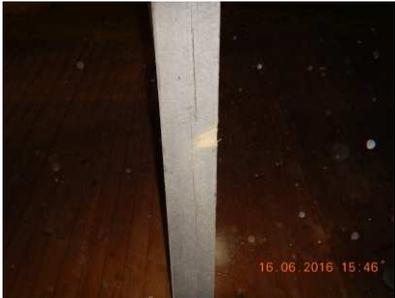
Probe	Etage / Raum	Einbauort	Material	Foto	Farbe	Schadstoffverdacht	Ergebnis	Bemerkungen / Abfallschlüssel <sup>1</sup>
16a / Dach / H	DG	Dachstuhl	Holz

braun	PCB / Holzschutzmittel	PCB <sub>ges</sub> : n.b. Phenantren: 2,1 mg/kg	<b>Altholzkategorie A IV</b> <b>17 02 04*</b>
16a / Dach / LK weich	DG	frei im Raum zugänglich	Lüftungskanal, aus weichem Material

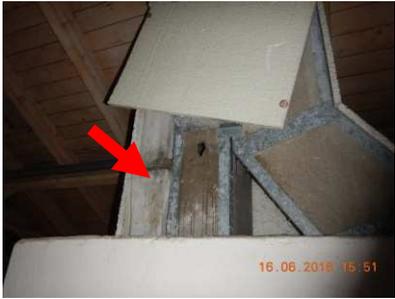
hellgrau	Asbest	<b>Asbesthaltig</b>	<b>17 06 05*</b> TRGS 519: schwach gebundenes Asbest
16a / Dach / LK	DG	frei im Raum zugänglich	Lüftungskanal, Platten eingefasst in Metallrahmen

Asbest gilt nachgewiesenermaßen als krebserzeugend. Die deshalb grundsätzlich vor Beginn von Abbruch- und Sanierungsarbeiten durchzuführende Entsorgung aller asbesthaltigen Materialien, ist unter dem Gesichtspunkt des Arbeitsschutzes nach der geltenden Richtlinie der TRGS 519 anzuwendenden und mit den nach dem Stand der Technik anerkannten Verfahren durchzuführen. Die Arbeiten zum Ausbau und zur Entsorgung von Asbest dürfen nur von nach TRGS 519 in ausreichendem Umfang zugelassenen Fachbetrieben durchgeführt werden. Unter bestimmten Voraussetzungen kann zum Ausbau einiger asbesthaltiger Produkte ein Verfahren geringer Exposition gemäß den Vorgaben der TRGS 519 und DGUV-Information 201-012 angewandt werden. Die rechtzeitige Meldepflicht von Asbestarbeiten bei den zuständigen Behörden ist zu berücksichtigen.

**Vor Beginn des Abbruchs sind die in den Gebäuden verdeckt eingebauten, asbesthaltigen Lüftungskanäle (s. Dokumentation in Anlage 2) vom ausführenden Unternehmer in Abstimmung mit dem begleitenden Fachgutachter in der Örtlichkeit zu lokalisieren und zu kennzeichnen. Gleiches gilt für die Bereiche mit asbesthaltigen Bodenbelägen, PCB-haltiger Boden- / Wandfarbe sowie den Gussasphaltflächen.**

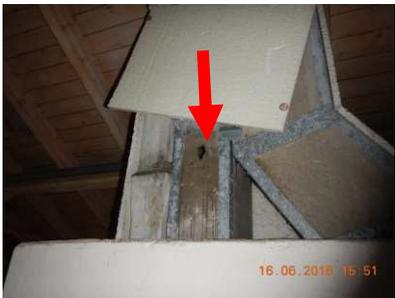
dunkelgrau	Asbest	kein Asbest nachweisbar, enthält organische Fasern	17 09 04

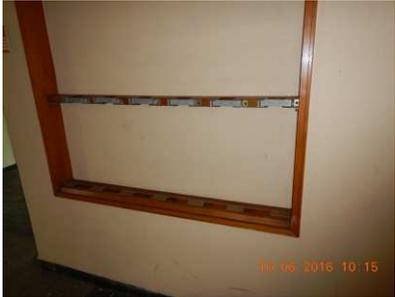
hellgrau	Asbest / PCB	kein Asbest nachweisbar / PCB <sub>ges</sub> : n.b.	Verwertung Bauschutt
19 / 111 + 212 / WF	EG: 111 + OG: 212	Wand	Wandfarbe

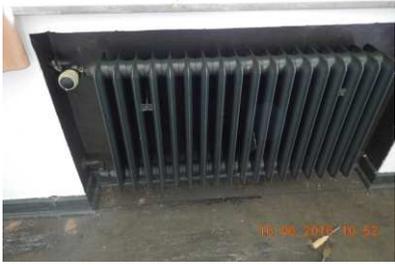
gelb / orange	PCB	PCB <sub>ges</sub> : n.b.	Mischprobe Verwertung Bauschutt
19 / 220 / WF	OG / 220	Wand hinter Rippenheizkörpern	Wandfarbe

schwarz	PCB	PCB <sub>ges</sub> : n.b.	Verwertung Bauschutt

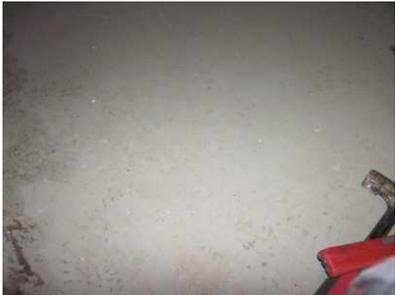
Probe	Etage / Raum	Einbauort	Material	Foto	Farbe	Schadstoffverdacht	Ergebnis	Bemerkungen / Abfallschlüssel <sup>1</sup>
19 / 006 / BF	KG / 006	Fußboden	Bodenfarbe

grau	PCB	PCB <sub>ges</sub> : n.b.	Verwertung Bauschutt

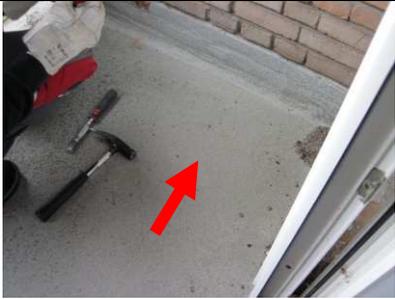
Probe	Etage / Raum	Einbauort	Material	Foto	Farbe	Schadstoffverdacht	Ergebnis	Bemerkungen / Abfallschlüssel <sup>1</sup>
21 / 208 / Vlies	OG / 208	aufliiegend auf abgehängter Decke aus Blechpanelen	Vlies	<i>kein Foto vorhanden</i>	schwarz	Asbest	Kein Asbest nachweisbar / enthält hohen Anteil KMF, Ø > 3 µm	17 06 04
21 / Balkon DG / Dichtbahn	DG / Balkon	Fußboden auf dem Balkon	Dichtbahn

grau	PCB	PCB <sub>ges</sub> : n.b.	17 09 04

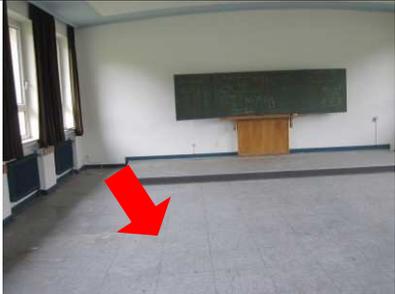
Probe	Etage / Raum	Einbauort	Material	Foto	Farbe	Schadstoffverdacht	Ergebnis	Bemerkungen / Abfallschlüssel <sup>1</sup>
23 / 104 / BB	EG / 104	Fußboden	Bodenbelag: PVC-Fliesen

hellgrau	PCB	PCB <sub>ges</sub> : 5 mg/kg	17 09 04
23 / 104 / DP	EG / 104	Decke	Deckenplatte: Gipskarton

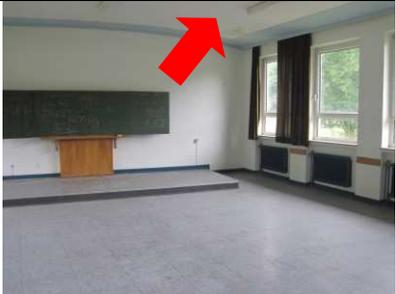
weiß	PCB	PCB <sub>ges</sub> : 4 mg/kg	17 09 04

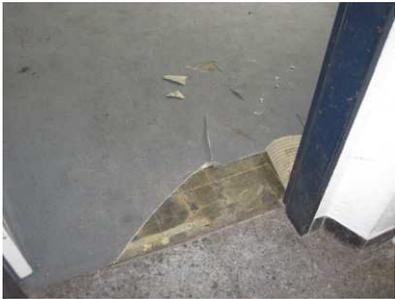
Blau/Rot Kleber schwarz	Asbest	<b>Flexplatten asbesthaltig</b> <b>Kleber asbesthaltig</b>	<b>17 06 05*</b> TRGS 519 Bodenbelag: festgebundenes Asbest  Kleber: schwach gebundenes Asbest
24 / 121 / BB + KL	EG / 121	Fußboden	Bodenbelag: Teppich über Gussasphalt

Blau-grau / schwarz	-	<i>Rückstellprobe</i>	17 09 04 Guassasphalt: 17 03 02
24 / 114 / WF	EG / 114	Wand	Wandfarbe

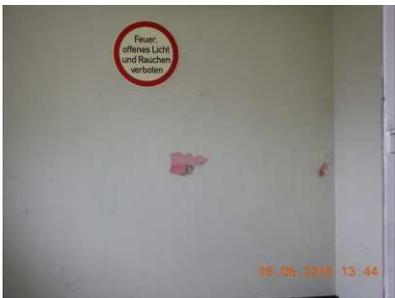
Grün über pink	PCB	PCB <sub>ges</sub> : 20 mg/kg	17 09 04

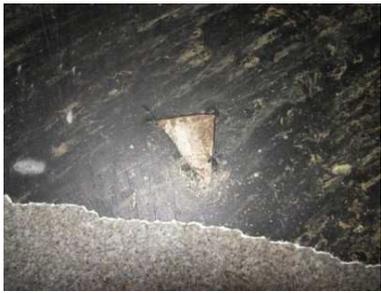
Probe	Etage / Raum	Einbauort	Material	Foto	Farbe	Schadstoffverdacht	Ergebnis	Bemerkungen / Abfallschlüssel <sup>1</sup>
27 / 117 / BB	EG / 117	Fußboden	Bodenbelag: Linoleum

Schwarz mit beige- grauem Muster	Asbest	<b>Asbesthaltig</b>	<b>17 06 05*</b>
27 / 111 / WF	EG / 111	Wand	Wandfarbe

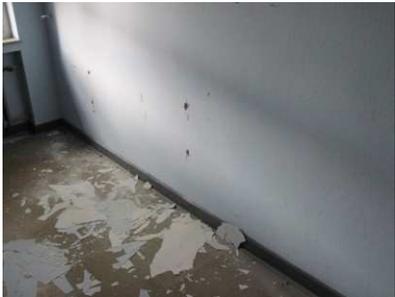
hellblau	PCB	PCB <sub>ges</sub> : 9,0 mg/kg	17 09 04

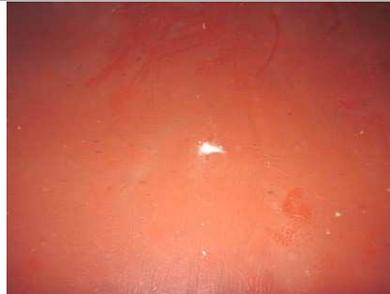
Probe	Etage / Raum	Einbauort	Material	Foto	Farbe	Schadstoffverdacht	Ergebnis	Bemerkungen / Abfallschlüssel <sup>1</sup>
28 / 3 / BB	EG / 3	Fußboden	Bodenbelag: PVC-Fliesen / Kleber + Ausgleichs- masse

rot	PCB	Rückstellprobe	17 09 04
28 / 4 / BB + KL	EG / 4	Fußboden	Bodenbelag:  Flexplatten 30x30 cm + Kleber

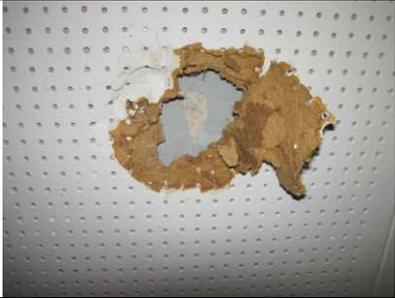
Probe	Etage / Raum	Einbauort	Material	Foto	Farbe	Schadstoffverdacht	Ergebnis	Bemerkungen / Abfallschlüssel <sup>1</sup>
29 / 207 / Wandplatte	OG / 207	Wand + Decke	Holzfaserplatte

Braun- weiß	PCB	PCB <sub>ges.</sub> : 19 mg/kg	<b>17 02 04*</b>
29 / 110c / Wand	EG / 110c	Wand	Faserplatte

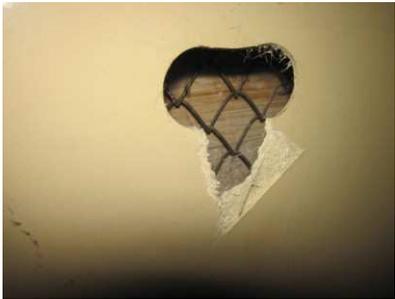
braun	Asbest	Kein Asbest nachweisbar/ enthält hohen Anteil KMF, Ø > 3 µm	17 09 04

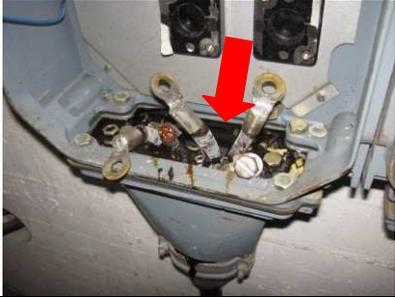
Probe	Etage / Raum	Einbauort	Material	Foto	Farbe	Schadstoffverdacht	Ergebnis	Bemerkungen / Abfallschlüssel <sup>1</sup>
34 / 009 / Kabelblut	KG / 009	Sicherungskasten	Ausgelaufenes Öl (Kabelblut)

braun	PCB	PCB <sub>ges.</sub> : n.b.	Kleinmenge (ca. 0,5 l) kein separater Abfallschlüssel ausgewiesen
34 / TH / FK	Treppenhaus	Treppenhaus / Fensterfront	Fensterkitt

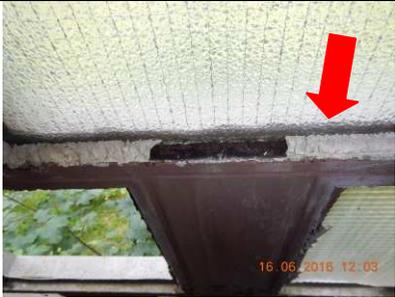
Grau/beige	Asbest	Kein Asbest nachweisbar	17 09 04 / Verwertung Bauschutt
34 / 206 / WF	OG / 206	Wand	Wandfarbe

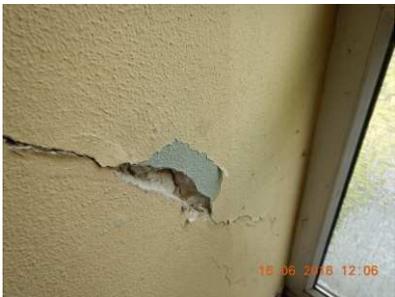
Orange/grün	PCB	PCB <sub>ges.</sub> : n.b.	Verwertung Bauschutt

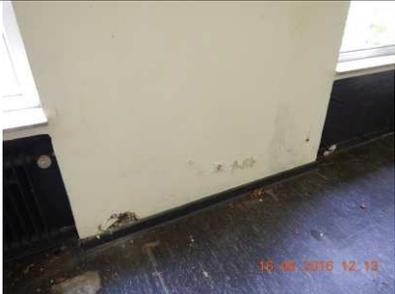
Probe	Etage / Raum	Einbauort	Material	Foto	Farbe	Schadstoffverdacht	Ergebnis	Bemerkungen / Abfallschlüssel <sup>1</sup>
34 / 106 / WF	EG / 106	Wand	Wandfarbe

Gelb/ grün/ orange	PCB	PCB <sub>ges</sub> : 35,5 mg/kg	17 09 04
34 / 213 / DM	OG / 213	Tür	Dichtungsmasse

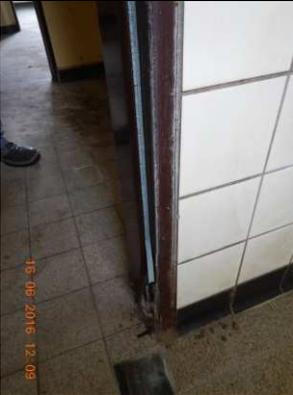
Grün/ Mintfarben	PCB	PCB <sub>ges</sub> : 42,5 mg/kg	17 09 04

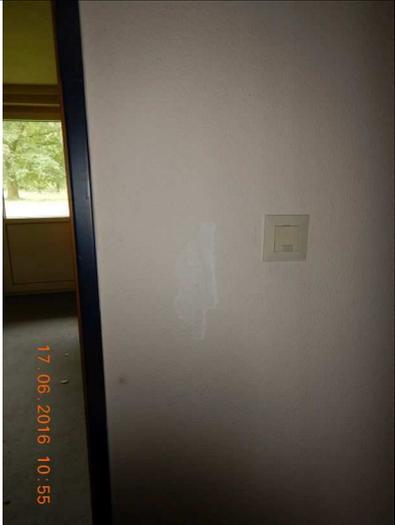
Probe	Etage / Raum	Einbauort	Material	Foto	Farbe	Schadstoff- verdacht	Ergebnis	Bemerkungen / Abfallschlüssel <sup>1</sup>
39 / Flur / WF	EG / Flur	Wand	Wandfarbe

Gelb	PCB	PCB <sub>ges</sub> : n.b.	17 09 04

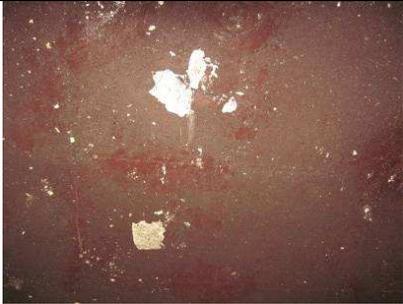
Probe	Etage / Raum	Einbauort	Material	Foto	Farbe	Schadstoffverdacht	Ergebnis	Bemerkungen / Abfallschlüssel <sup>1</sup>
40 / 033 / BB	KG / 033	Fußboden	PVC über schwarzen Anstrich+ Heller Kleber	<i>Kein Foto vorhanden</i>	blau	PCB	<i>Rückstellprobe</i>	17 09 04
40 / 002 / BB	KG / 002	Fußboden	Bodenbelag: Weich und mineralisch

Braun / rot	Asbest	Kein Asbest nachweisbar	17 09 04 / Verwertung Bauschutt
40 / 101 / BB	EG / 101	Fußboden	Bodenbelag: Plattenware (PVC?) 33x33cm

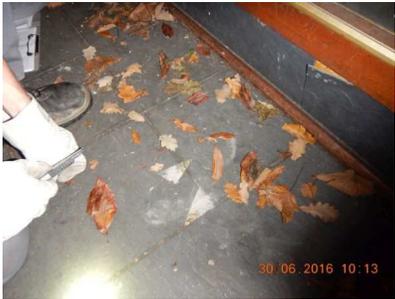
Dunkelgrau	Asbest	Kein Asbest nachweisbar	17 09 04

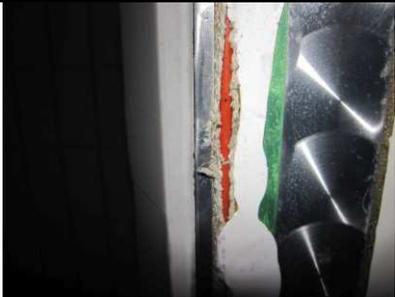
Probe	Etage / Raum	Einbauort	Material	Foto	Farbe	Schadstoffverdacht	Ergebnis	Bemerkungen / Abfallschlüssel <sup>1</sup>
40 / 106 / Schnur	EG / 106	im Rahmen der Kühltür	Dichtungsschnur, faserig

weiß-grau	Asbest	<b>asbesthaltig</b>	17 06 05* TRGS 519: schwach gebundenes Asbest!
40 / 132 / Deckenverkleidung	EG / 132	Decke	Deckenverkleidung

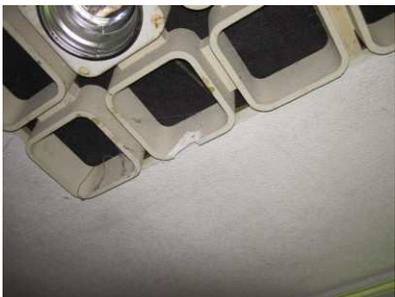
beige	Asbest	Kein Asbest nachweisbar	17 09 04 / Verwertung Bauschutt
40 / 132 / BB + KL	EG / BB + KL	Fußboden	Bodenbelag: Parkett über schwarzem Kleber

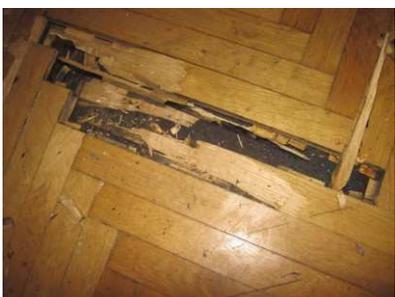
schwarz	<b>Kleber:</b> PAK + Asbest	Kein Asbest nachweisbar <b>PAK:</b> <b>50.000 mg/kg</b>	Parkett mit Kleberanhaftungen: <b>17 02 04*</b>  Kleber: <b>17 03 01*</b> <b>17 03 03*</b>

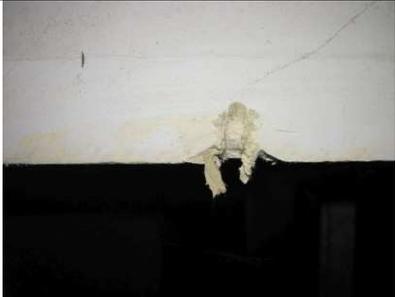
Probe	Etage / Raum	Einbauort	Material	Foto	Farbe	Schadstoffverdacht	Ergebnis	Bemerkungen / Abfallschlüssel <sup>1</sup>
40 / Dach / LK	DG	Dach	Lüftungskanal: faserig

Weiß/ beige	Asbest	Kein Asbest nachweisbar /  Wenig KMF nachweisbar ( $\varnothing > 3 \mu\text{m}$ )	17 09 04
40 / 001 / WF	KG / 001	Wand	Wandfarbe

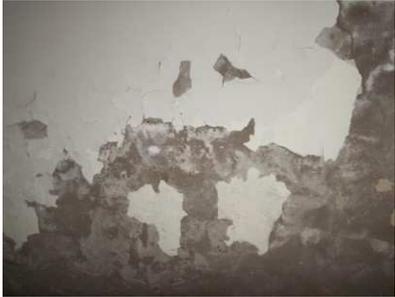
gelb	PCB	PCB <sub>ges.</sub> 2,0 mg/kg	17 09 04

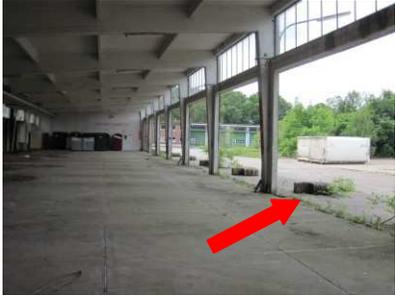
Probe	Etage / Raum	Einbauort	Material	Foto	Farbe	Schadstoffverdacht	Ergebnis	Bemerkungen / Abfallschlüssel <sup>1</sup>
42 west / Freifläche / Markierung	Freifläche	Betonpoller	Farbe

Gelb/schwarz	PCB	Rückstellprobe	Verwertung / Bauschutt
42 west / Box 13 / WF	Box 13	Wand	Wandfarbe

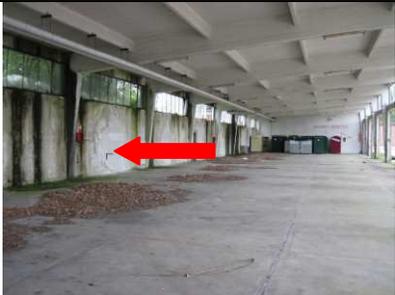
beige & Weiß	PCB	PCB <sub>ges.</sub> n.b.	Verwertung / Bauschutt

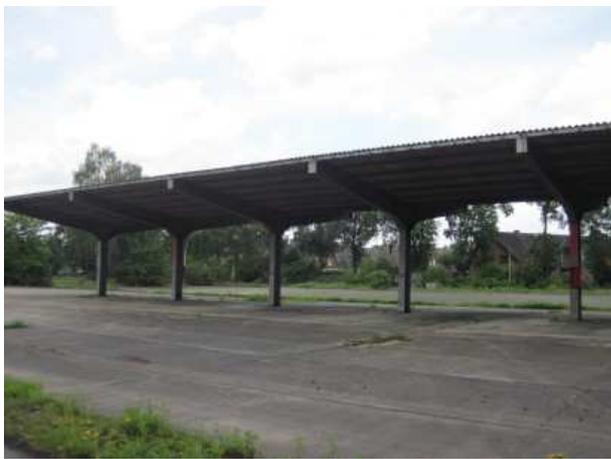
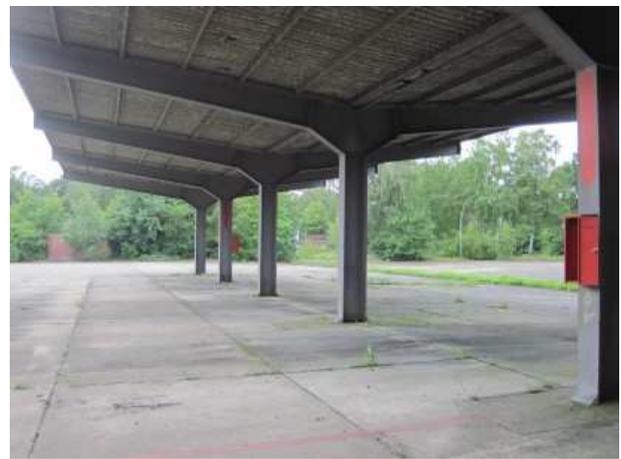
**Dachaufbau: Asbestzement-Welldach** auf Stahlkonstruktion

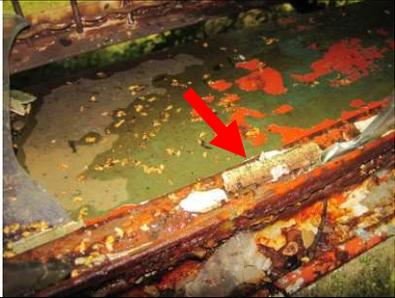
Probe	Etage / Raum	Einbauort	Material	Foto	Farbe	Schadstoffverdacht	Ergebnis	Bemerkungen / Abfallschlüssel <sup>1</sup>
43 / 3 / FK	3	Fensterfront	Fensterkitt

beige-grau	Asbest	<b>Asbesthaltig</b>	17 06 05* <b>TRGS 519: schwach gebundenes Asbest</b>
43 / 1 / WF	1	Wand	Wandfarbe

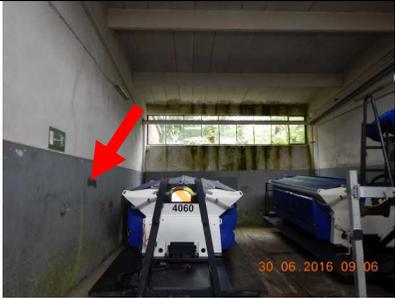
grau	PCB	PCB <sub>ges.</sub> : 2,5 mg/kg	17 09 04

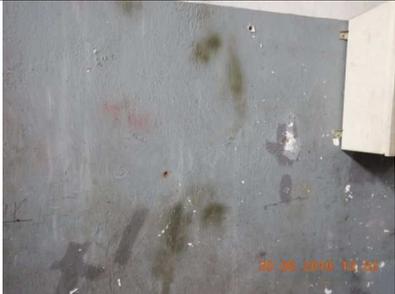
Probe	Etage / Raum	Einbauort	Material	Foto	Farbe	Schadstoffverdacht	Ergebnis	Bemerkungen / Abfallschlüssel <sup>1</sup>
44 / 6 / WF	6	Wand	Wandfarbe bis 2 m Höhe

Blau / grau	PCB	PCB <sub>ges</sub> : 27,0 mg/kg	17 09 04

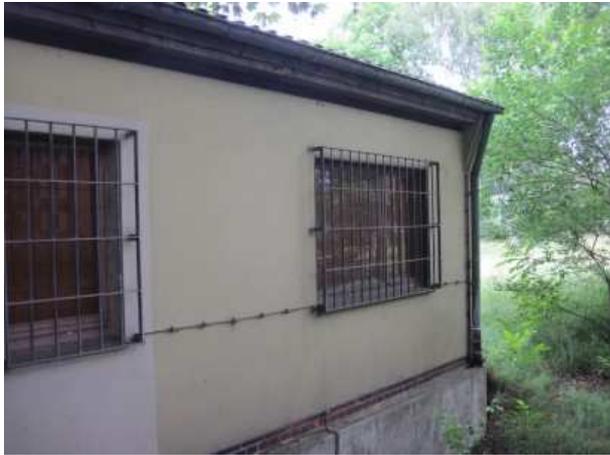
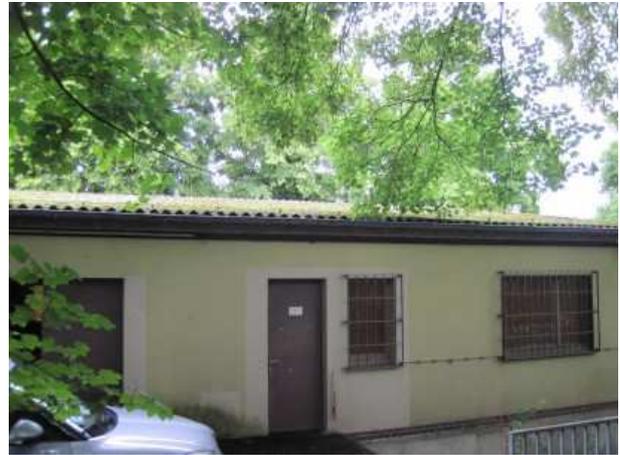
**Dachaufbau: Asbestzement-Welldach**

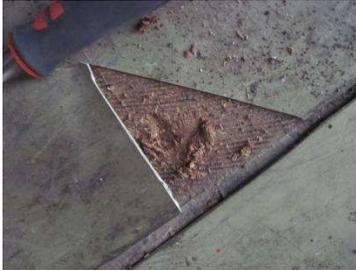
Probe	Etage / Raum	Einbauort	Material	Foto	Farbe	Schadstoffverdacht	Ergebnis	Bemerkungen / Abfallschlüssel <sup>1</sup>
47 / 2 / BB	2	Fußboden	Bodenbelag: PVC

Beige / grau	PCB	PCB <sub>ges</sub> : 14,0 mg/kg	17 09 04
47 / 23 / WF	23	Wand	Wandfarbe

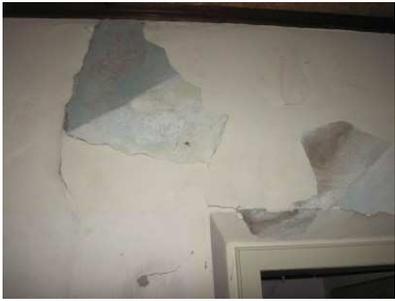
Gelb über blau	PCB	PCB <sub>ges</sub> : 5.190 mg/kg	<b>17 09 02*</b>
47 / 5 / WF	5	Wand	Wandfarbe glänzend

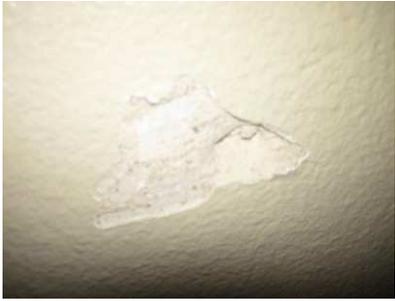
Beige / weiß	PCB	PCB <sub>ges</sub> : 4.630 mg/kg	<b>17 09 02*</b>

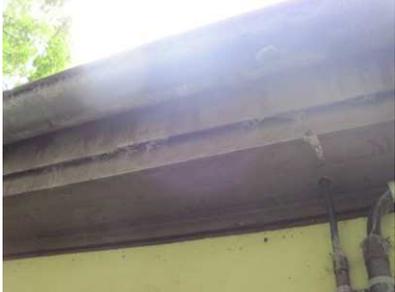
Probe	Etage / Raum	Einbauort	Material	Foto	Farbe	Schadstoff- verdacht	Ergebnis	Bemerkungen / Abfallschlüssel <sup>1</sup>
47 / Dach / Schindel	Dach	Dach, unterhalb der Dachrinne	Dachschindel

grau	Asbest	<b>asbesthaltig</b>	<b>17 06 05*</b>  TRGS 519: Asbestzement- produkt

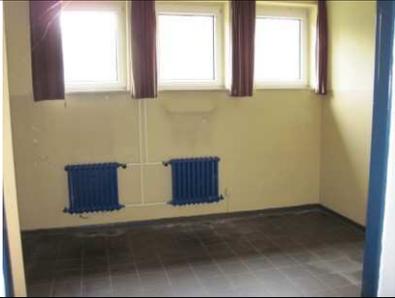
Probe	Etage / Raum	Einbauort	Material	Foto	Farbe	Schadstoffverdacht	Ergebnis	Bemerkungen / Abfallschlüssel <sup>1</sup>
48 / 110 / WF beige	EG / 110	Wand	Wandfarbe: glänzend

beige	PCB	PCB <sub>ges</sub> : 23 mg/kg	17 09 04
48 / MP / WF	EG / Misch- probe aus mehreren Räumen	Wand	Wandfarbe	<i>Kein Bild vorhanden</i>	weiß / hellblau	PCB	PCB <sub>ges</sub> : 1 mg/kg	17 09 04

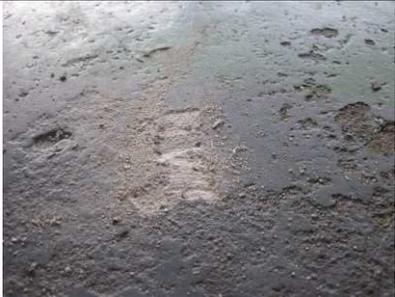
Probe	Etage / Raum	Einbauort	Material	Foto	Farbe	Schadstoffverdacht	Ergebnis	Bemerkungen / Abfallschlüssel <sup>1</sup>
51 / 204 / BF	OG / 204	Fußboden	Bodenfarbe

Blau / grau	PCB	PCB <sub>ges</sub> : 7060 mg/kg	17 09 02*
51 / 204 / FM	OG / 204	Fußboden	Fugenmasse Klebrig

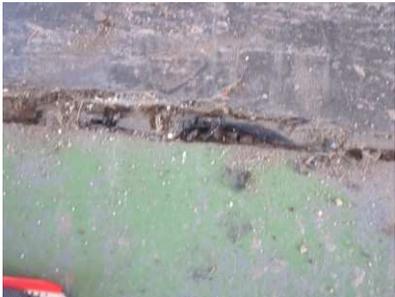
schwarz	PAK	PAK: 516 mg/kg	17 03 02
51 / Dach / DB	Dach	Dach	Dachbahn

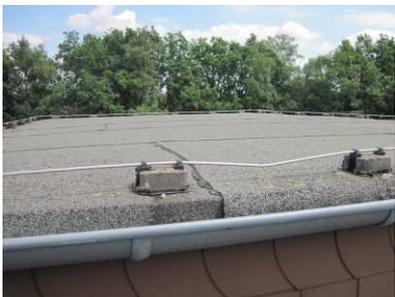
grau	PAK	PAK: 21,1 mg/kg	aus Gründen der Arbeitssicherheit konnte die Dachbahn nur am Rand beprobt werden  17 03 02

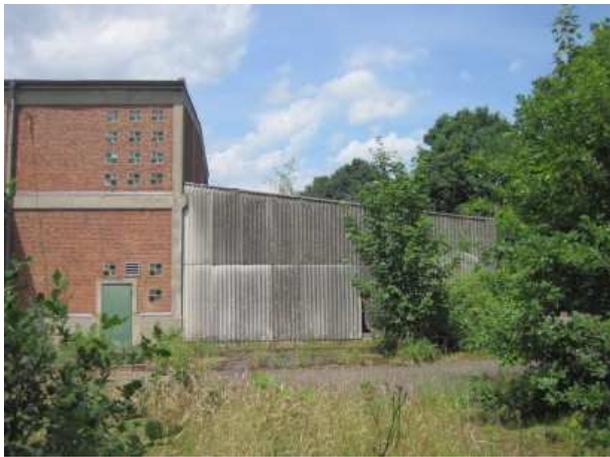
(Ansicht)

**Dachaufbau: Asbestzement-Welldach**

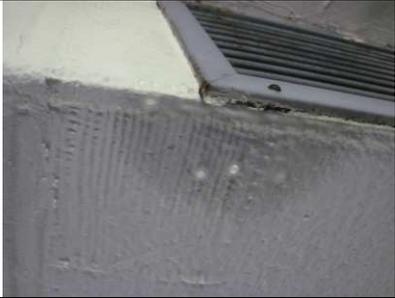
Probe	Etage / Raum	Einbauort	Material	Foto	Farbe	Schadstoffverdacht	Ergebnis	Bemerkungen / Abfallschlüssel <sup>1</sup>
54 / 4 / Dichtung	4	Zwischen Lüftungsgitter und Lüftungskanal	Dichtung

Dunkel grau	Asbest	Kein Asbest nachweisbar	17 09 04
54 / 4 / Lüftungsrohr	4	Unter der Decke hängend	Lüftungsrohr

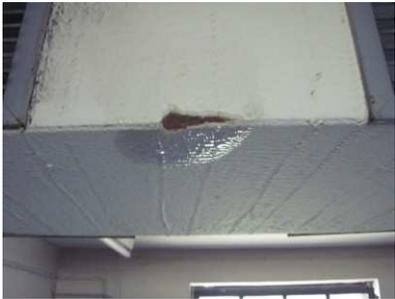
Braun mit weißem Anstrich	Asbest	Kein Asbest nachweisbar <b>Hoher KMF-Anteil (Ø &lt; 3 µm)</b>	<b>17 06 03*</b>

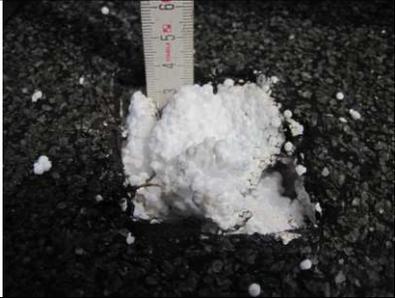
Probe	Etage / Raum	Einbauort	Material	Foto	Farbe	Schadstoffverdacht	Ergebnis	Bemerkungen / Abfallschlüssel <sup>1</sup>
55 / Dach / DB	Dach	Dach	Dachbahn

Dunkelgrau / schwarz	PAK	PAK: 12,5 mg/kg	17 03 02
55 / Dach / Schindel	Dach	Dach	Schindel

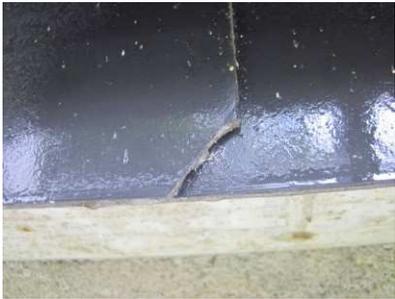
Grau mit schwarzem Anstrich	Asbest	<b>Asbesthaltig</b>	<b>17 06 05*</b> TRGS 519: Asbestzementprodukt

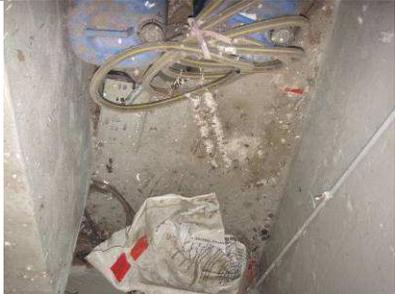
Probe	Etage / Raum	Einbauort	Material	Foto	Farbe	Schadstoff- verdacht	Ergebnis	Bemerkungen / Abfallschlüssel <sup>1</sup>
56 / 2 / Wanne	EG / 2	Wanne	Zement (Wanne für ehem. Heizöltank)

grau	MKW	MKW: 19.000 mg/kg	<b>17 01 06*</b>

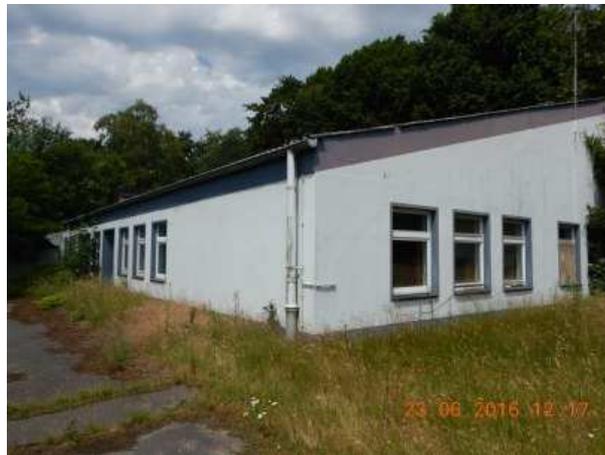
Süd-Ost-Ansicht

## Dachaufbau: Asbestzement-Welldach

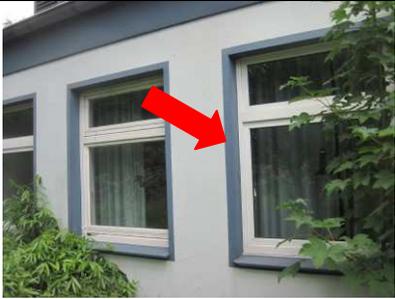
blau	PCB	PCB <sub>ges.</sub> : 3 mg/kg	17 09 04
58 / 105 / FM	EG / 105	Fuge vom feuerfesten Fenster	Fugenmasse

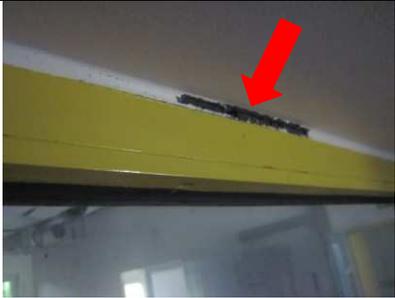
Dunkelgrau	PCB	Rückstellprobe	17 09 04

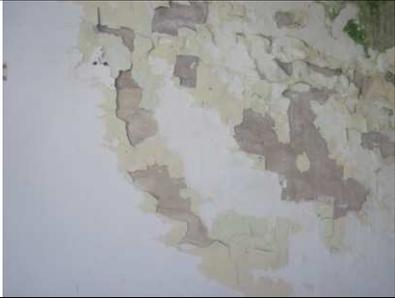
Probe	Etage / Raum	Einbauort	Material	Foto	Farbe	Schadstoffverdacht	Ergebnis	Bemerkungen / Abfallschlüssel <sup>1</sup>
58 / 106 / WF	EG / 106	Wand	Wandfarbe

Weiß / gelb / grau	PCB	Rückstellprobe	17 09 04 / Verwertung Bauschutt
58 / 103 / Leichtbauwand	EG / 103	Wand	Leichtbauwand

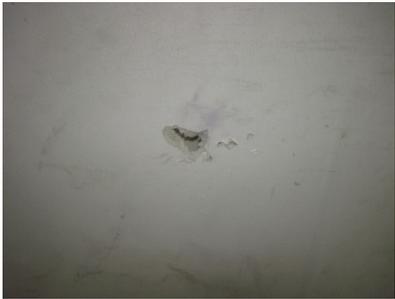
grau	Asbest	Kein Asbest nachweisbar	17 09 04

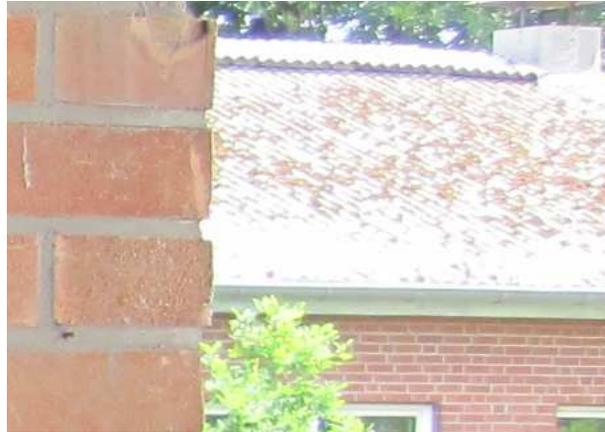
Nord-West-Ansicht

## Dachaufbau: Asbestzement Welldach

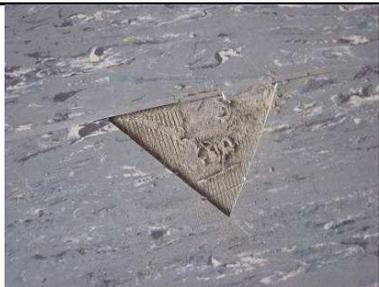
Probe	Etage / Raum	Einbauort	Material	Foto	Farbe	Schadstoffverdacht	Ergebnis	Bemerkungen / Abfallschlüssel <sup>1</sup>
63 / 119 / BB	EG / 119	Fußboden	Bodenbelag: PVC

grau	PCB Asbest	PCB <sub>ges.</sub> : n.b.  kein Asbest nachweisbar	17 09 04
63 / 22 / WF	EG / 122	Wand	Wandfarbe mehrlagig

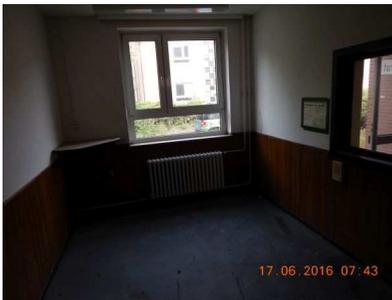
bunz	PCB	PCB <sub>ges.</sub> : n.b.	Fehlerhafte Probenbezeichnung, Probe wurde aus Raum 122 entnommen / Verwertung Bauschutt
63 / 211 / WF	OG / 211	Wand	Wandfarbe

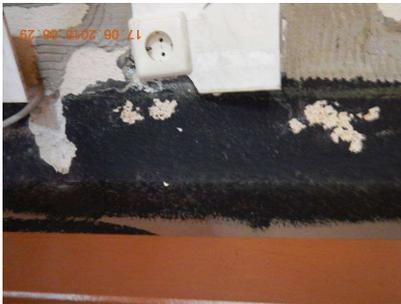
Schwarz/ beige	PCB	PCB <sub>ges.</sub> : n.b.	Verwertung Bauschutt

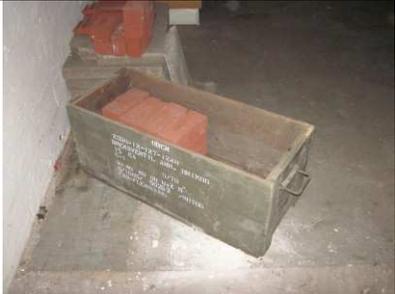
Probe	Etage / Raum	Einbauort	Material	Foto	Farbe	Schadstoffverdacht	Ergebnis	Bemerkungen / Abfallschlüssel <sup>1</sup>
63/ 014 / Kiste	KG / 014	Steht lose im Keller	Holzboxe

grün	PCB HSM	PCB <sub>ges</sub> : n.b.  HSM: unauffällig	<b>Altholzategorie A IV</b>  <b>17 02 04*</b>

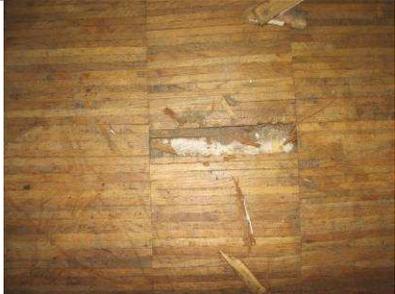
Probe	Etage / Raum	Einbauort	Material	Foto	Farbe	Schadstoff- verdacht	Ergebnis	Bemerkungen / Abfallschlüssel <sup>1</sup>
64 / ohne Nr. / BB	EG / -	Fußboden	Bodenbelag: Stäbchen- parkett mit Kleber

Holz mit beigem Kleber	Asbest	Kein Asbest nachweisbar	<b>17 02 04*</b>

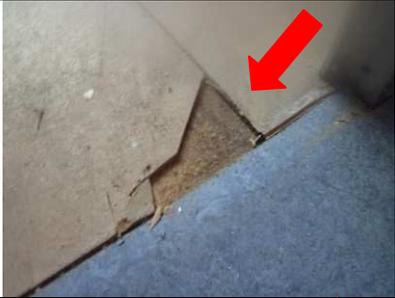
Probe	Etage / Raum	Einbauort	Material	Foto	Farbe	Schadstoffverdacht	Ergebnis	Bemerkungen / Abfallschlüssel <sup>1</sup>
65 / 202 / BB	OG / 202	Fußboden	Bodenbelag Linoleum

Beige	PCB Asbest	PCB <sub>ges.</sub> : 39 mg/kg  Kein Asbest nachweisbar	17 09 04
65 / 201 / DP	OG / 201	Decke	Holzfaser- platten

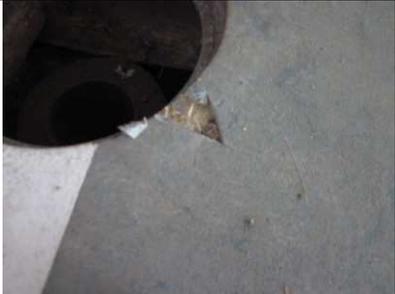
Probe	Etage / Raum	Einbauort	Material	Foto	Farbe	Schadstoff- verdacht	Ergebnis	Bemerkungen / Abfallschlüssel <sup>1</sup>
65 / 101 / BB	EG / 101	Fußboden	Bodenbelag: Linoleum

blau-grau	Asbest	Kein Asbest nachweisbar	17 09 04

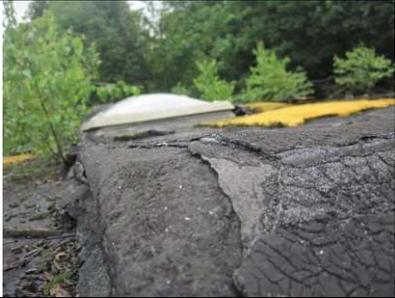
Probe	Etage / Raum	Einbauort	Material	Foto	Farbe	Schadstoffverdacht	Ergebnis	Bemerkungen / Abfallschlüssel <sup>1</sup>
66 / Dach / DB	Dach	Dach	Dachbahn

schwarz	PAK	PAK: 17,3 mg/kg	Aus Gründen der Arbeitssicherheit nur am Rand beprobbar  17 03 02
66 / Fassade / FK	Fassade	Fensterfront	Fensterkitt

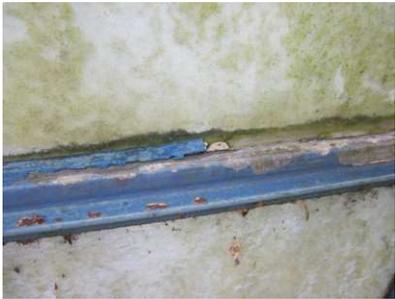
grau	Asbest	<b>Asbesthaltig</b>	<b>17 06 05*</b> TRGS 519: Schwach gebundenes Asbest

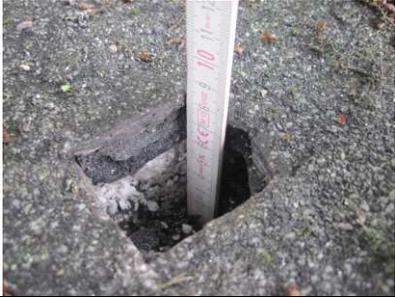
Probe	Etage / Raum	Einbauort	Material	Foto	Farbe	Schadstoffverdacht	Ergebnis	Bemerkungen / Abfallschlüssel <sup>1</sup>
67 / Dach / DB	Dach	Dach	Dachbahn

schwarz	PAK	PAK: 24 mg/kg	17 03 02
67 / Dach / FM	Dach	Fuge zwischen Betonelementen	Fugenmasse

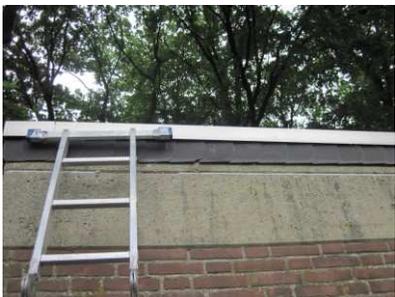
schwarz	Asbest	<b>Asbesthaltig</b>	<b>17 06 05*</b> TRGS 519: Asbestzement- produkt

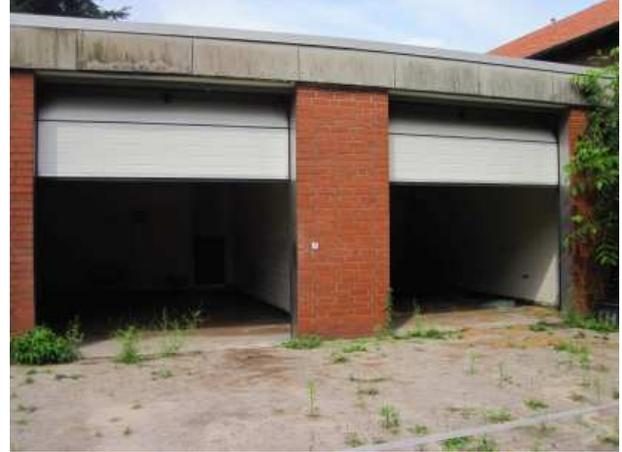
Süd-Ansicht

**Dachaufbau:** Flachdach mit Dachbahn und **umlaufenden Asbestzementschindeln (40cm Höhe)**

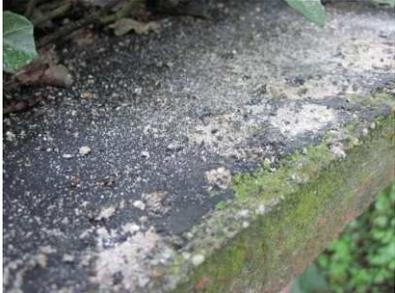
Probe	Etage / Raum	Einbauort	Material	Foto	Farbe	Schadstoffverdacht	Ergebnis	Bemerkungen / Abfallschlüssel <sup>1</sup>
71 / Dach / Anstrich	Dach	Dach	Anstrich

schwarz	Asbest	Kein Asbest nachweisbar KMF enthalten (Ø > 3µm)	17 09 04

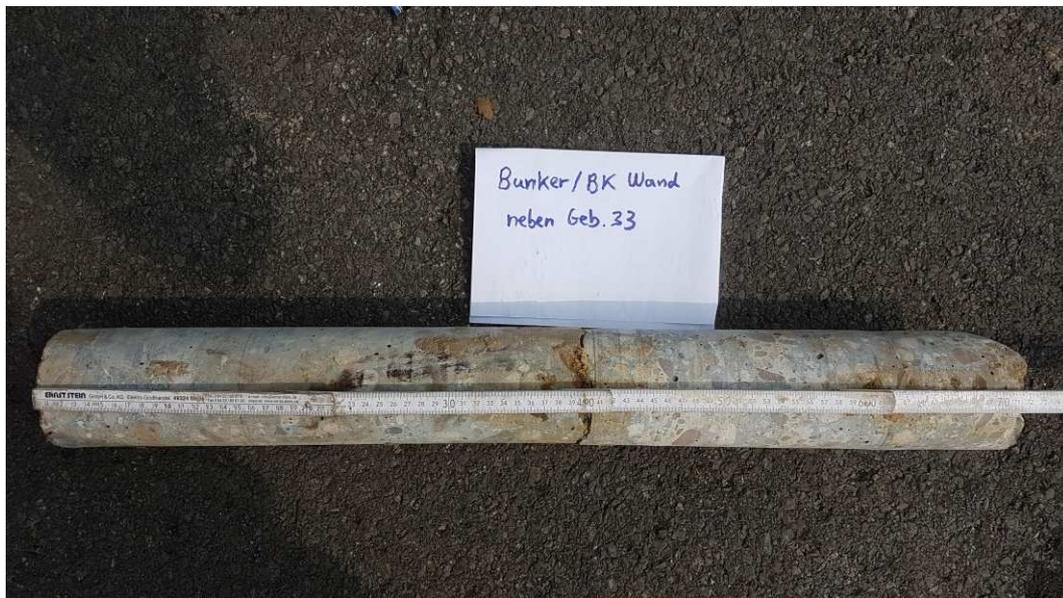
**Foto 1 (28.06.2016):** Bohrkerne vom Wandaufschluss aus dem Bunker neben Gebäude Nr. 33.

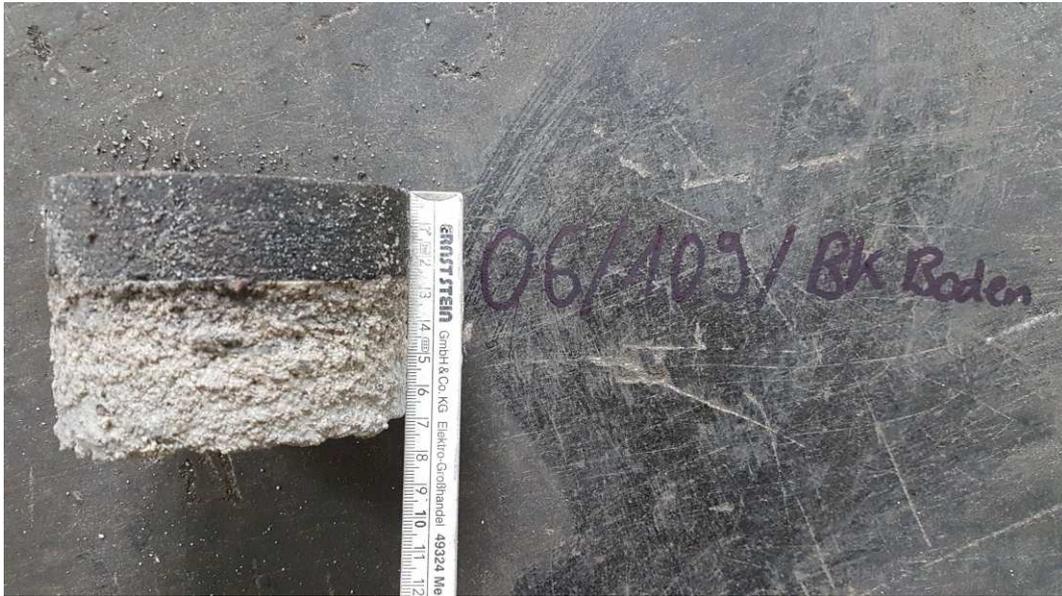
Foto 3 (28.06.2016): Bohrkern vom Fußbodenaufschluss in Gebäude Nr. 6, Raum 109.

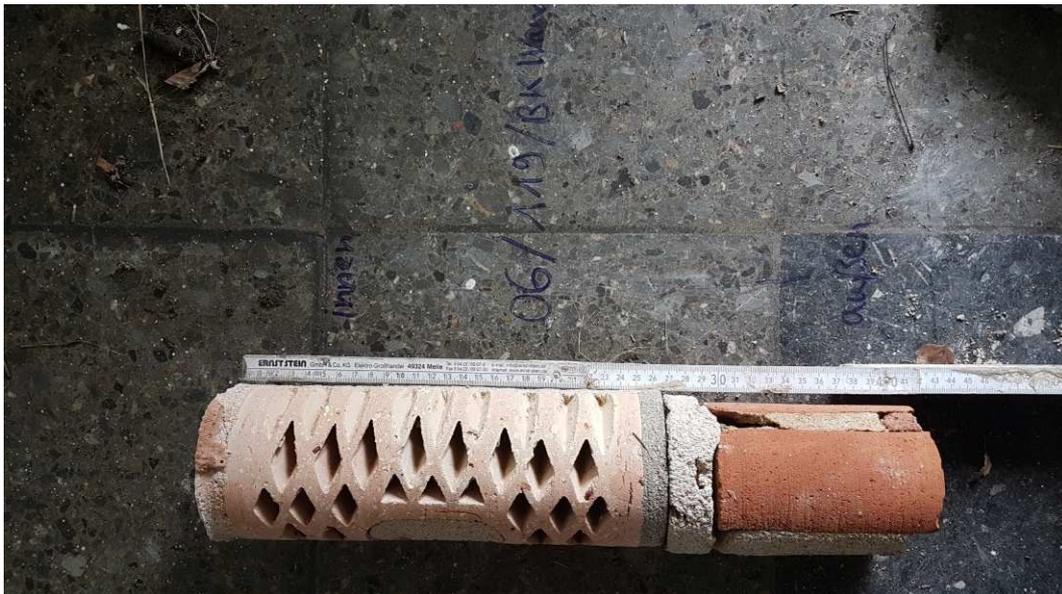
Foto 4 (28.06.2016): Bohrkern vom Wandaufschluss in Gebäude Nr. 6, Raum 119.

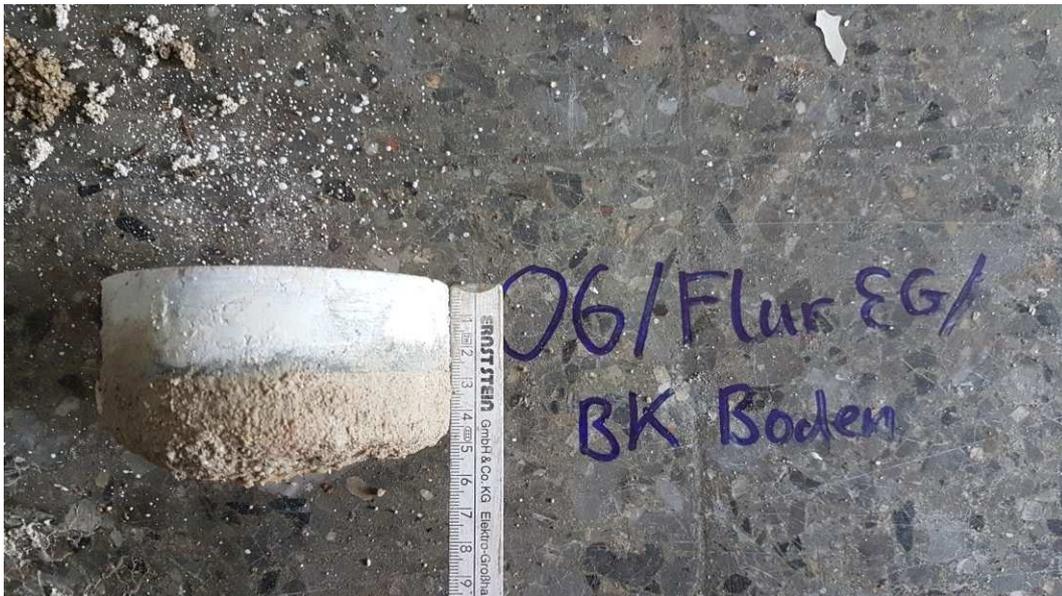
**Foto 5 (28.06.2016):** Bohrkern vom Fußbodenaufschluss in Gebäude Nr. 6, Flur im Erdgeschoss.
