**Abbruch- und Entsorgungskonzept**

**Rückbau der Gebäude, Bunker und Fahrflächen  
auf dem Gelände der General – Wever – Kaserne  
in Rheine**

Bearbeitungs - Nr. 1603.3494-1

Datum: 21.07.2016

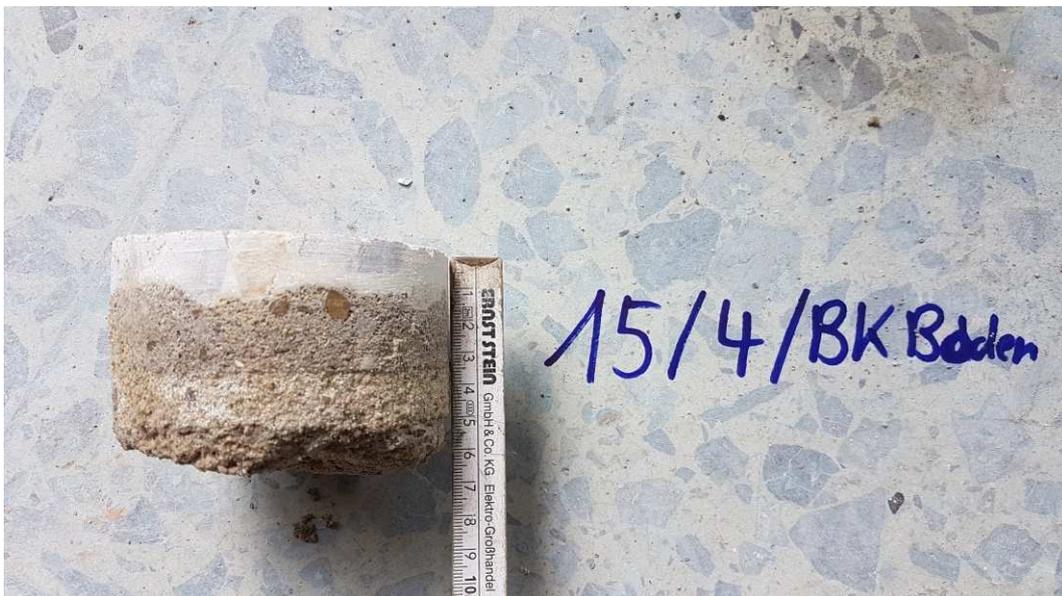
**Foto 6 (28.06.2016):** Bohrkern vom Fußbodenaufschluss in Gebäude Nr. 15, Raum 4 (westlicher Speisesaal).

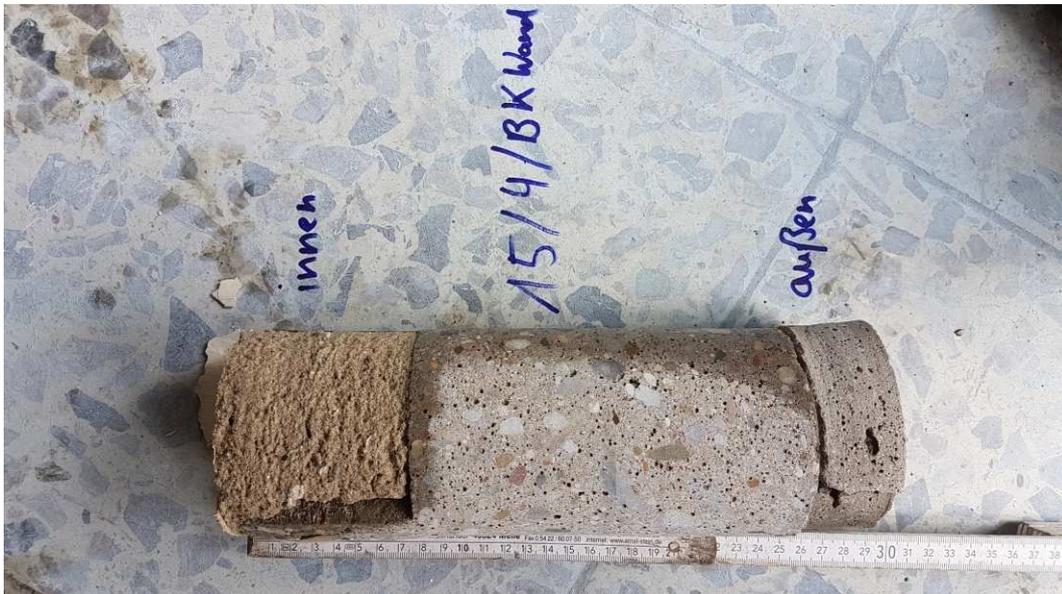
**Foto 7 (28.06.2016):** Bohrkern vom Wandaufschluss in Gebäude Nr. 15, Raum 4 (westlicher Speisesaal).

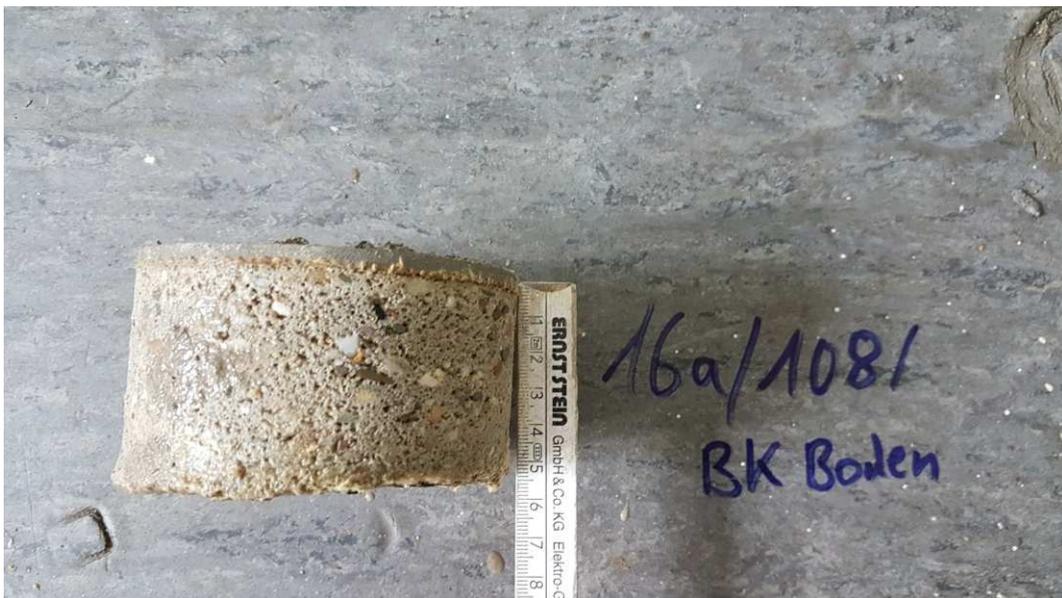
**Foto 8 (28.06.2016):** Bohrkern vom Fußbodenaufschluss in Gebäude Nr. 16a, Raum 108.

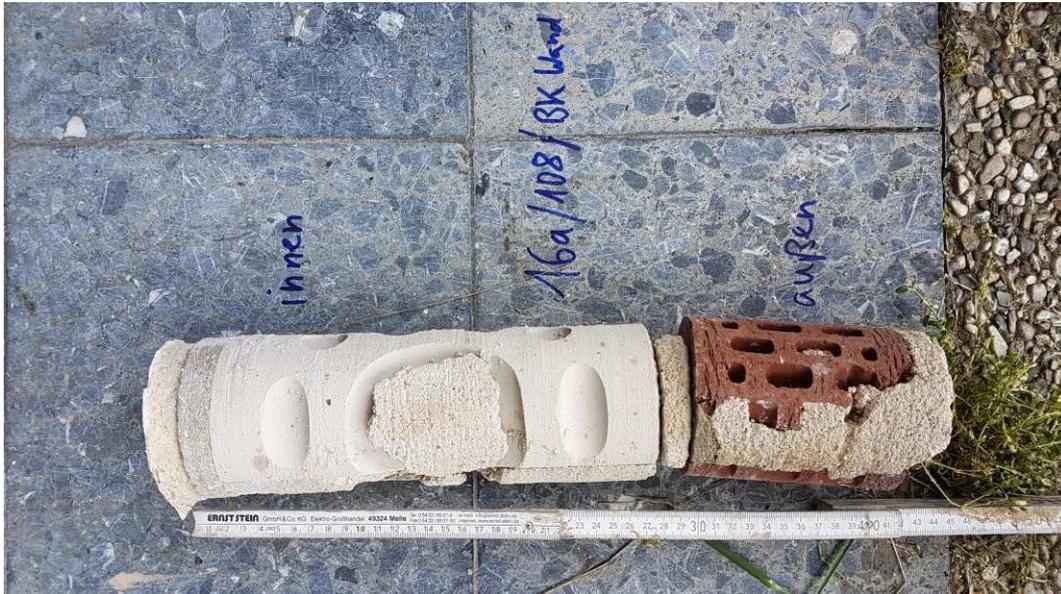
Foto 9 (28.06.2016): Bohrkern vom Wandaufschluss in Gebäude Nr. 11a, Raum 108.

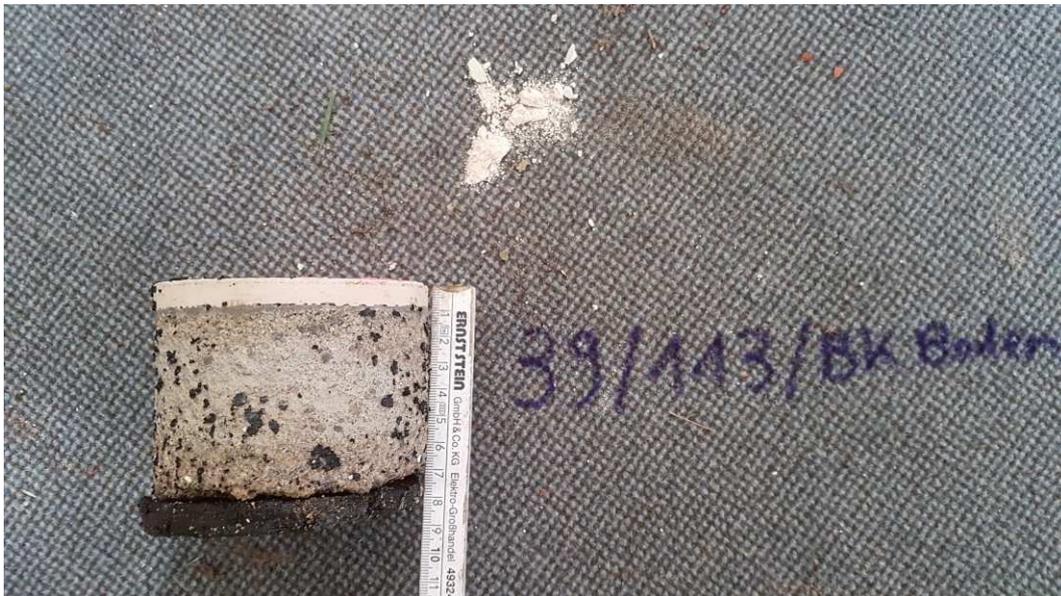
Foto 10 (28.06.2016): Bohrkern vom Fußbodenaufschluss in Gebäude Nr. 39, Raum 113.

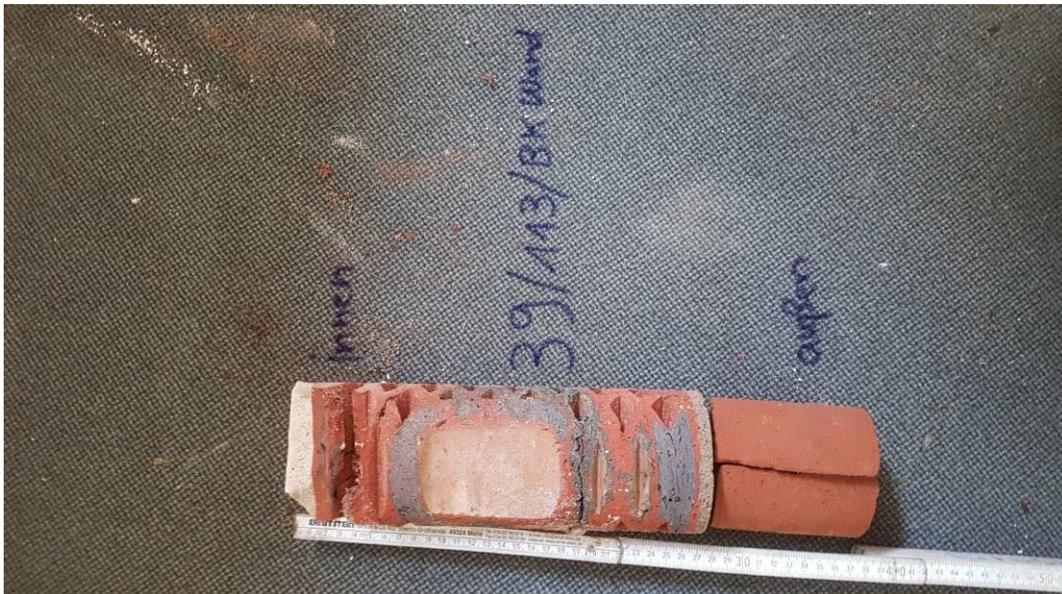
Foto 11 (28.06.2016): Bohrkern vom Wandaufschluss in Gebäude Nr. 39, Raum 113.

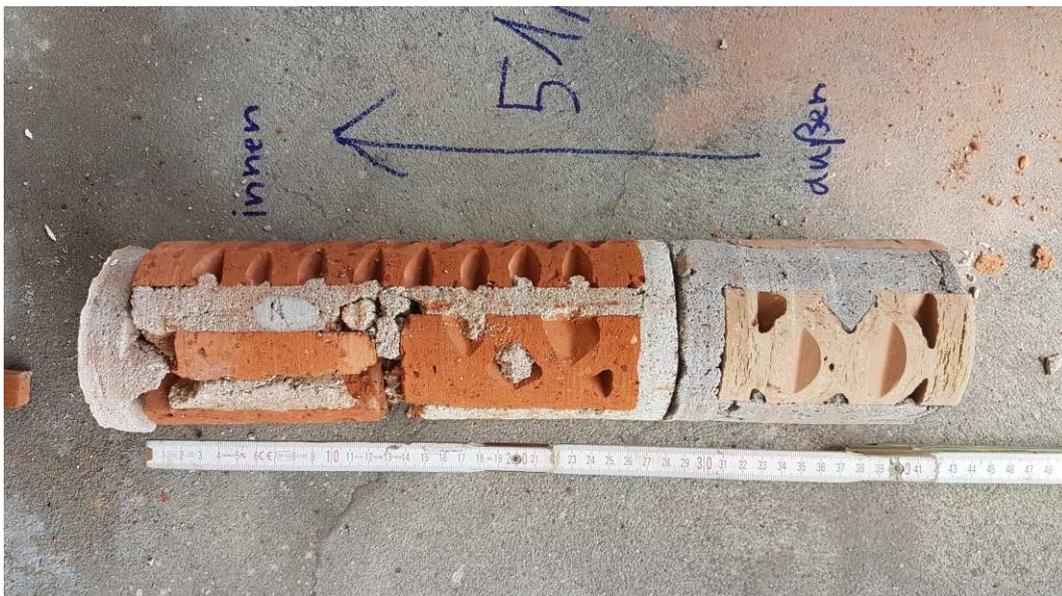
Foto 12 (28.06.2016): Bohrkern vom Wandaufschluss in Gebäude Nr. 51, Raum 104.

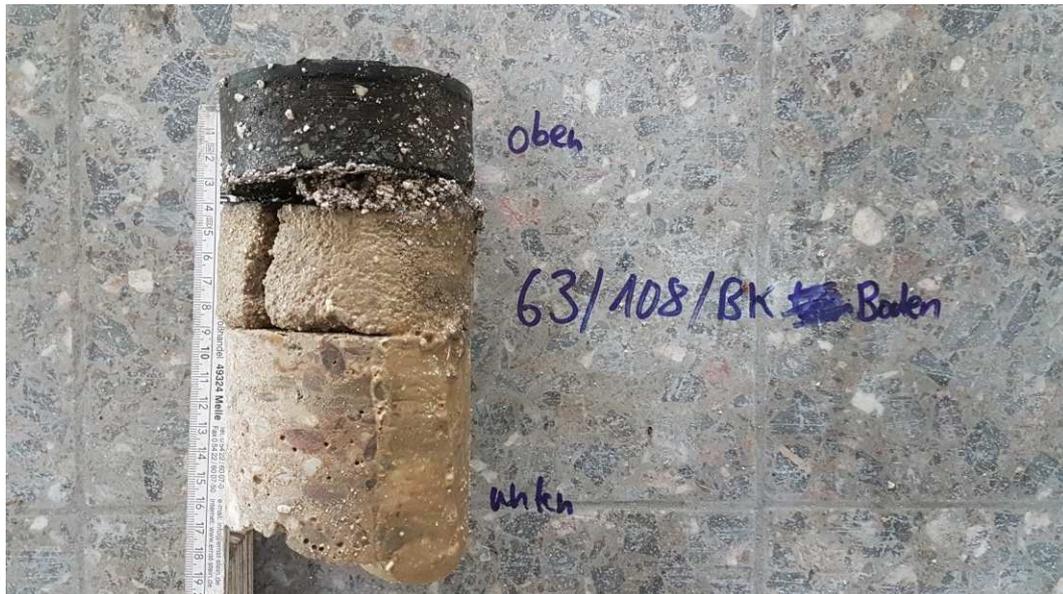
Foto 13 (28.06.2016): Bohrkern vom Fußbodenaufschluss in Gebäude Nr. 63, Raum 108.

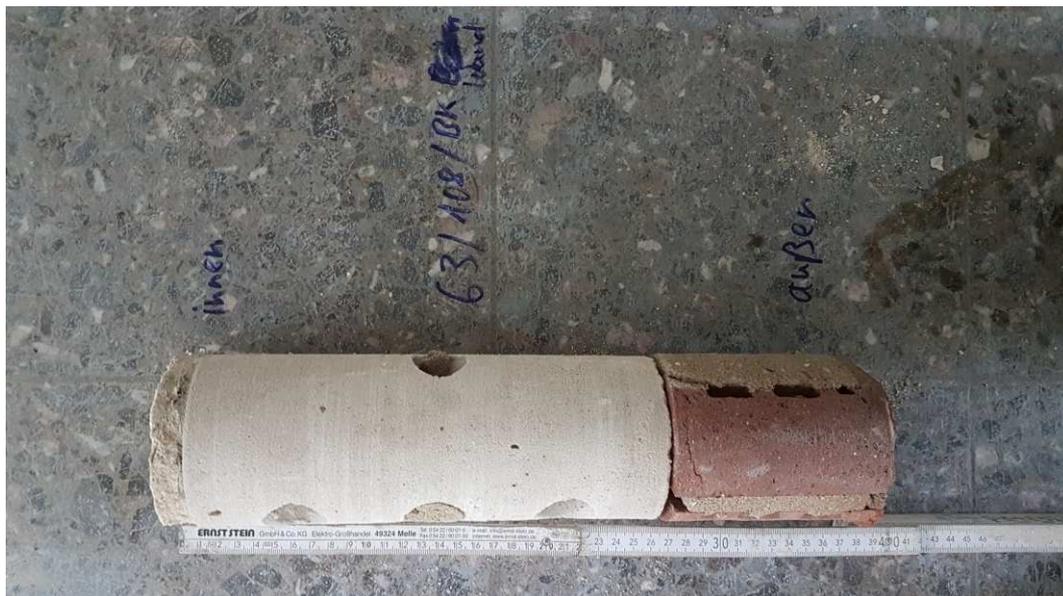
Foto 14 (28.06.2016): Bohrkern vom Wandaufschluss in Gebäude Nr. 63, Raum 108.

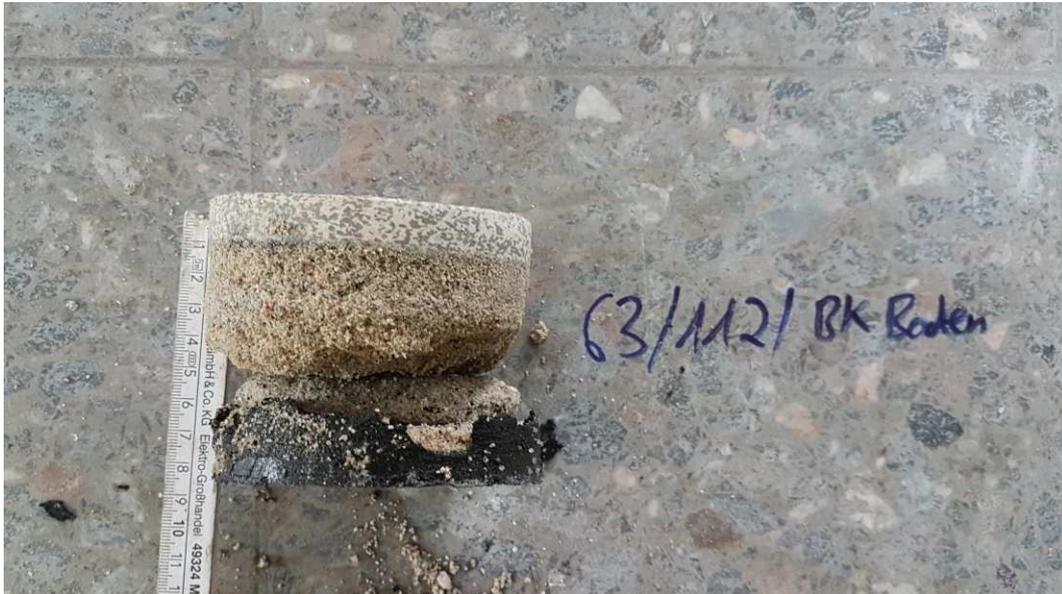
**Foto 15 (28.06.2016):** Bohrkern vom Fußbodenaufschluss in Gebäude Nr. 63, Raum 112.

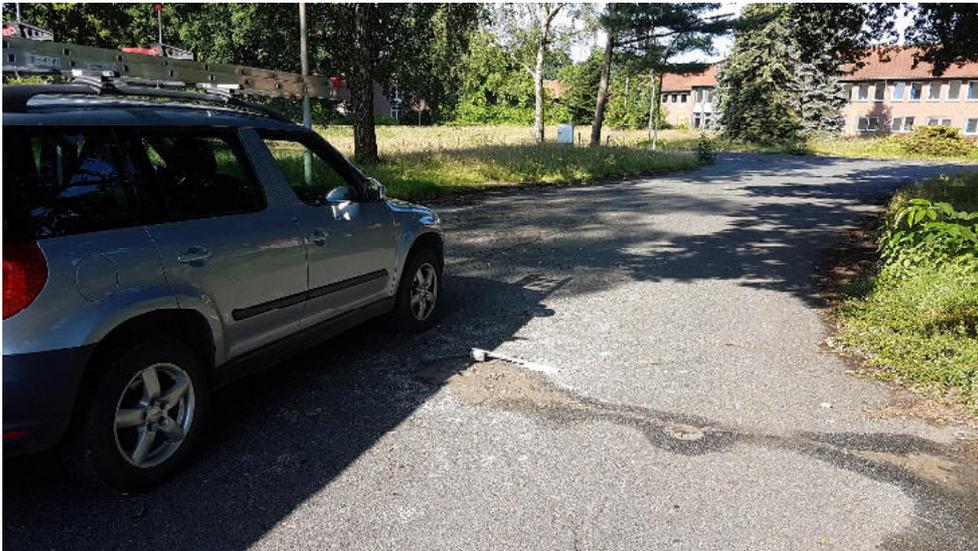
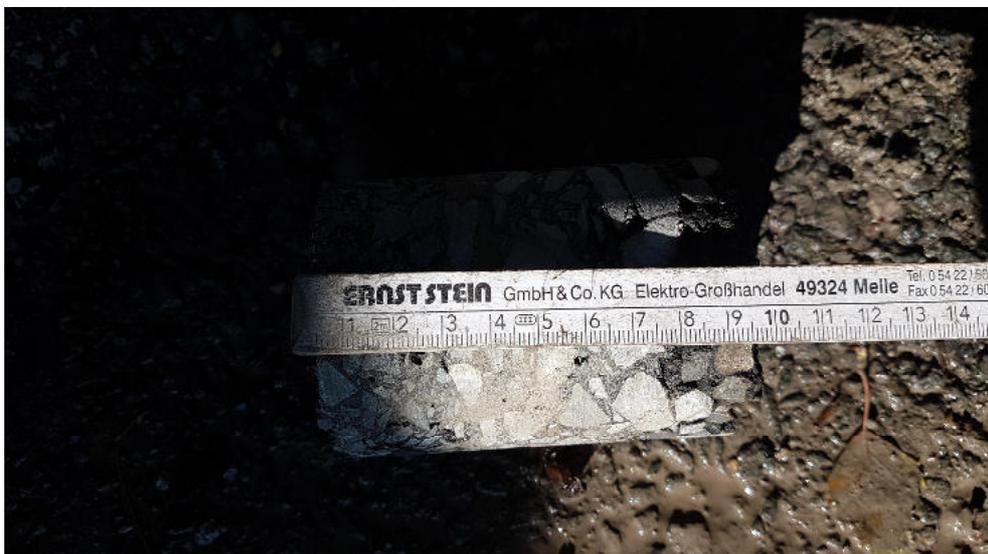
Straßenaufschluss		Schurf 1 (Sch1)		
Auftraggeber	Technische Betriebe Rheine		Projekt Nr.	1603.3494-1
Bezeichnung des Projektes	Rückbau General Wever Kaserne		Anlage	7
<b>Aufbau des Oberbaus / Schichtmächtigkeit</b>			<b>Labor- analyse</b>	<b>PAK-Gehalt (mg/kg)</b>
10 cm	Asphalt		X	22,5
+ 23 cm	Schlacke (Packlage)

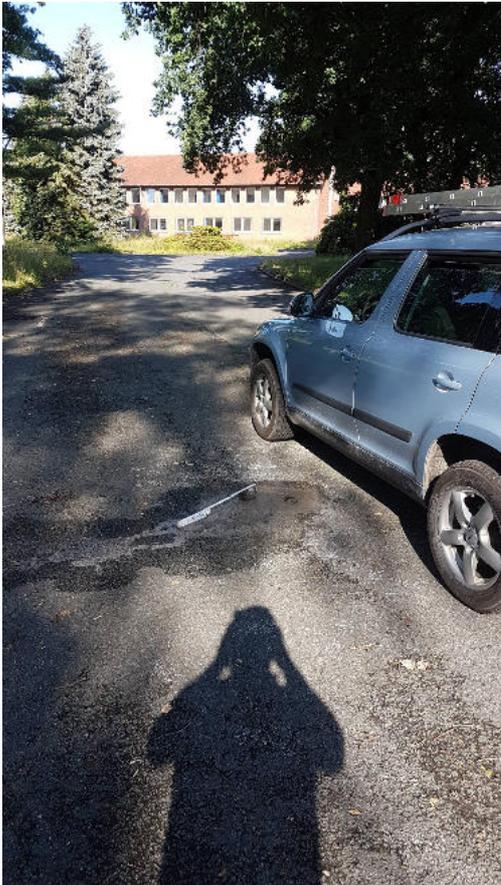
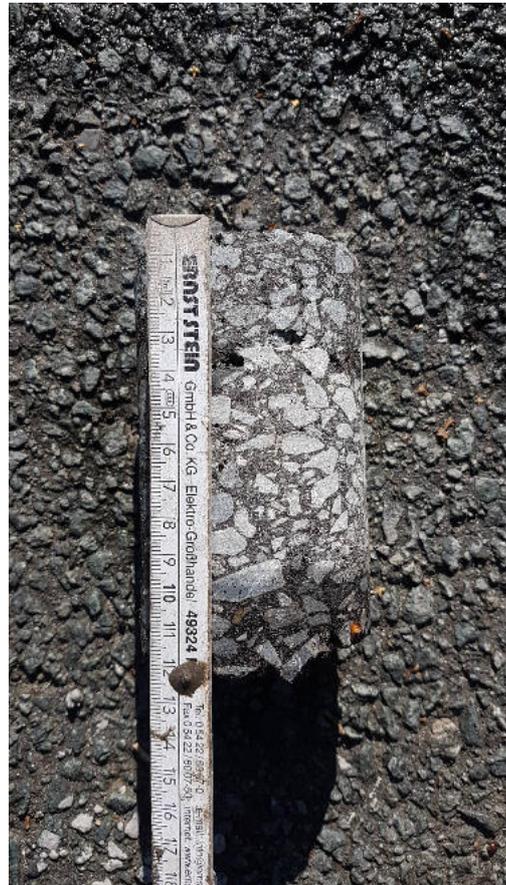
Straßenaufschluss		Schurf 2 (Sch2)		
Auftraggeber	Technische Betriebe Rheine		Projekt Nr.	1603.3494-1
Bezeichnung des Projektes	Rückbau General Wever Kaserne		Anlage	7
<b>Aufbau des Oberbaus / Schichtmächtigkeit</b>			<b>Labor-analyse</b>	<b>PAK-Gehalt (mg/kg)</b>
10 cm	Asphalt		X	83,1
+ 30 cm	Schlacke (Packlage)

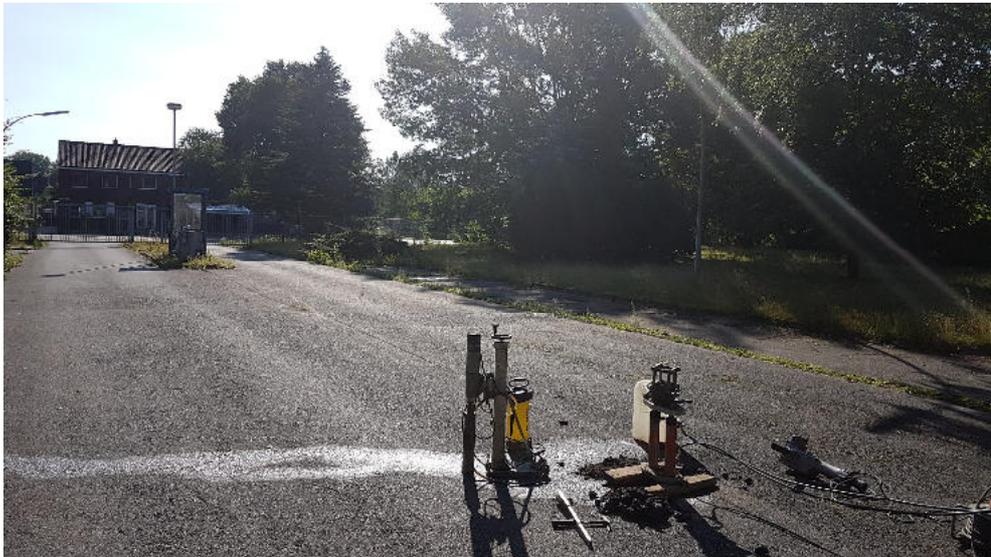
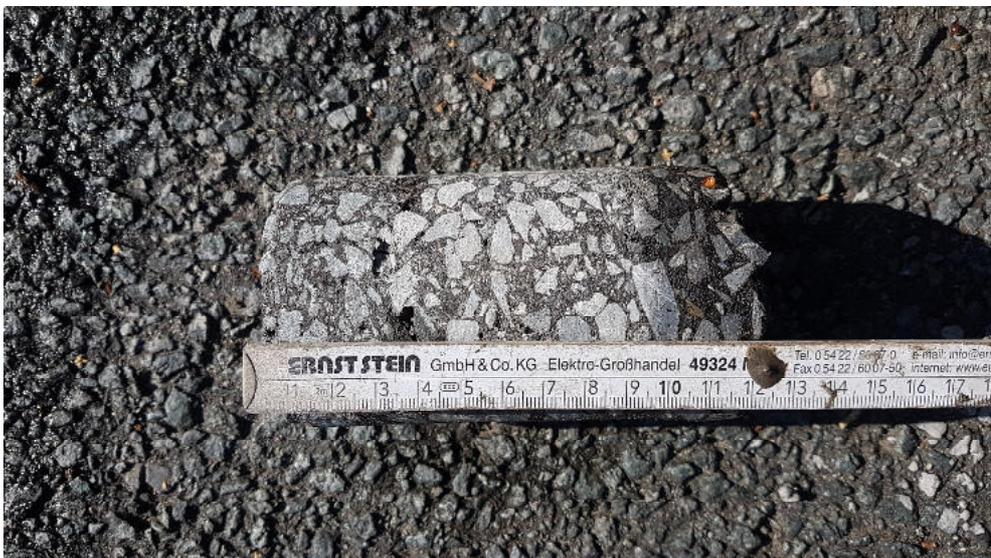
Straßenaufschluss		Schurf 3 (Sch 3)		
Auftraggeber	Technische Betriebe Rheine		Projekt Nr.	1603.3494-1
Bezeichnung	Rückbau General Wever Kaserne		Anlage	7
<b>Aufbau des Oberbaus / Schichtmächtigkeit</b>			<b>Labor- analyse</b>	<b>PAK-Gehalt (mg/kg)</b>
13 cm	Asphalt		X	26
20 cm	Schlacke (Packlage)

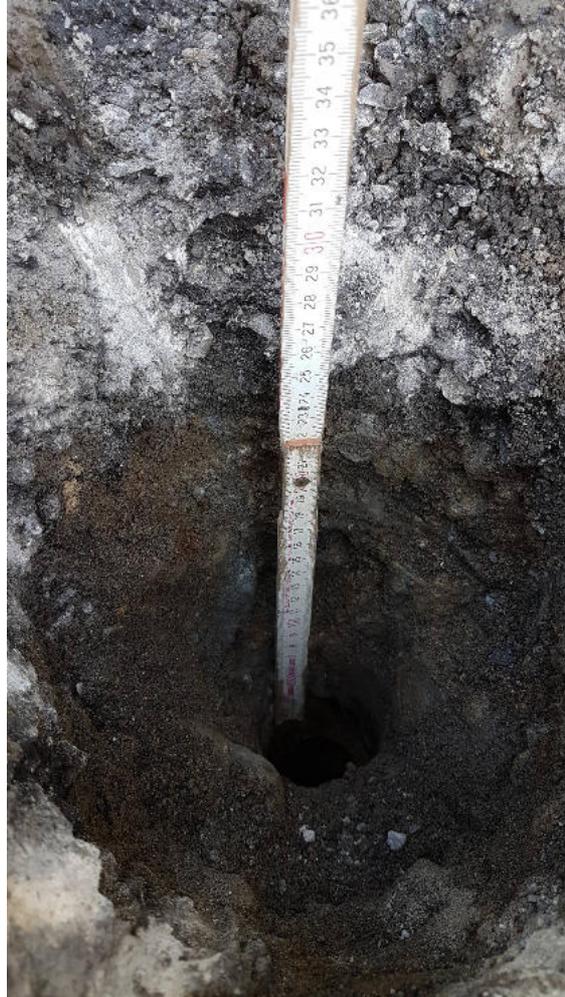
Straßenaufschluss		Schurf 4 (Sch4)		
Auftraggeber	Technische Betriebe Rheine		Projekt Nr.	1603.3494-1
Bezeichnung des Projektes	Rückbau General Wever Kaserne		Anlage	7
<b>Aufbau des Oberbaus / Schichtmächtigkeit</b>			<b>Labor- analyse</b>	<b>PAK-Gehalt (mg/kg)</b>
7 cm	Asphalt		X	410
5 cm	Schlacke, angespritzt (steinig)			
18 cm	Schlacke (steinig)

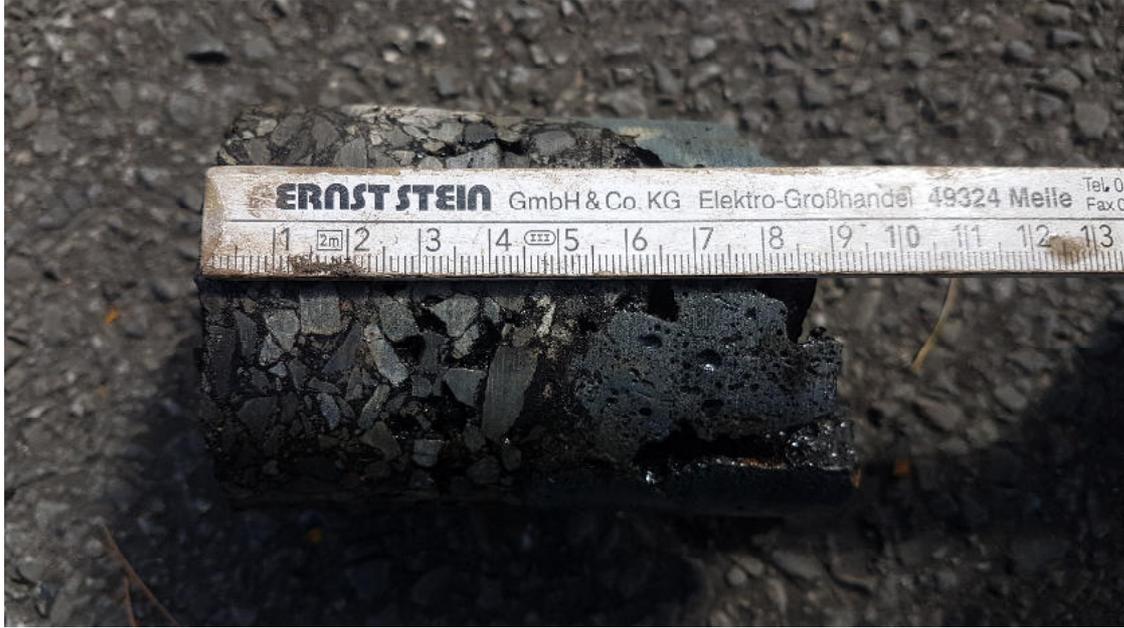
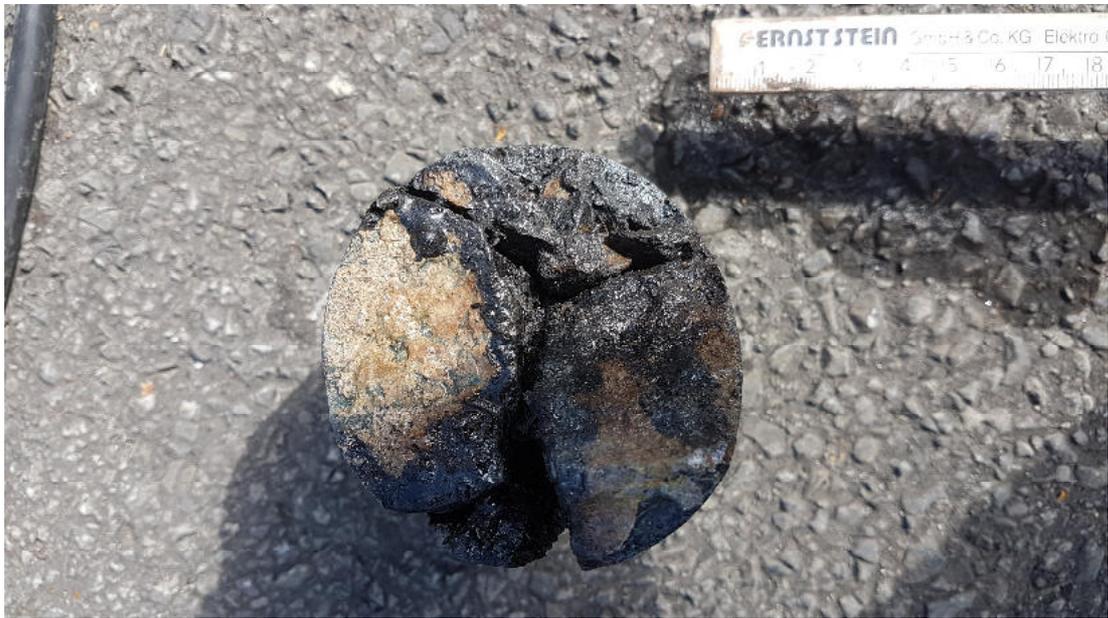
Straßenaufschluss		Schurf 6 (Sch 6)		
Auftraggeber	Technische Betriebe Rheine		Projekt Nr.	1603.3494-1
Bezeichnung des Projektes	Rückbau General Wever Kaserne		Anlage	7
<b>Aufbau des Oberbaus / Schichtmächtigkeit</b>			<b>Labor-analyse</b>	<b>PAK-Gehalt (mg/kg)</b>
5 cm	Asphalt		X	163
6 cm	Schlacke, angespritzt (steinig)			
20 cm	Quarzit, Schlacke (mittel-grobkiesig)

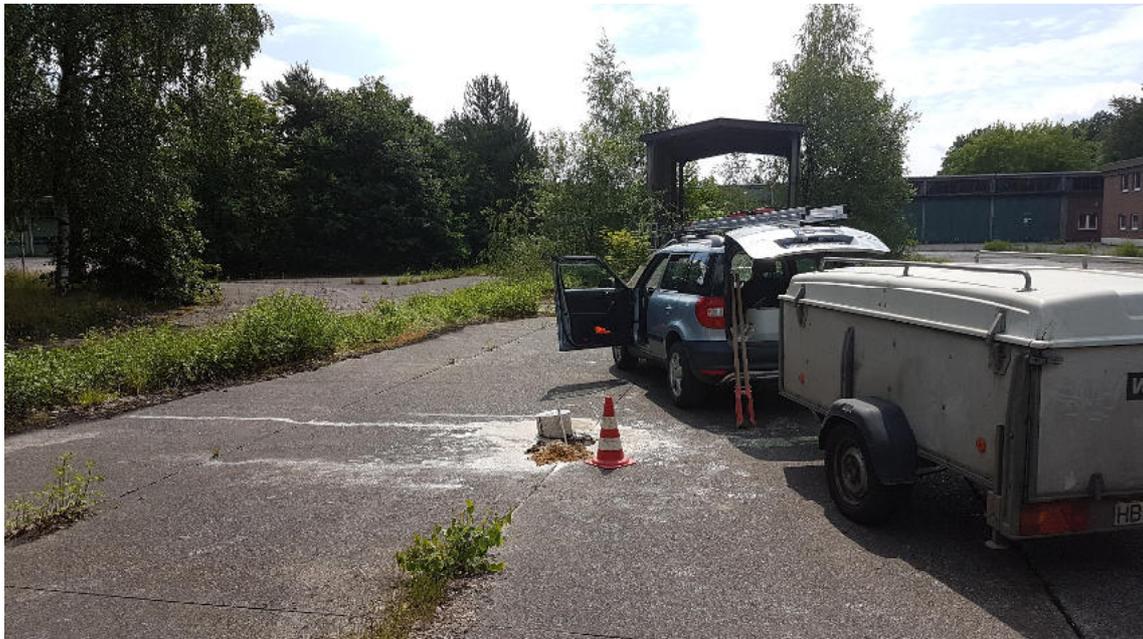
Straßenaufschluss		Schurf 7 (Sch 7)		
Auftraggeber	Technische Betriebe Rheine		Projekt Nr.	1603.3494-1
Bezeichnung des Projektes	Rückbau General Wever Kaserne		Anlage	7
<b>Aufbau des Oberbaus / Schichtmächtigkeit</b>			<b>Labor- analyse</b>	<b>PAK-Gehalt (mg/kg)</b>
21cm	Beton			
10 cm	Grobsand

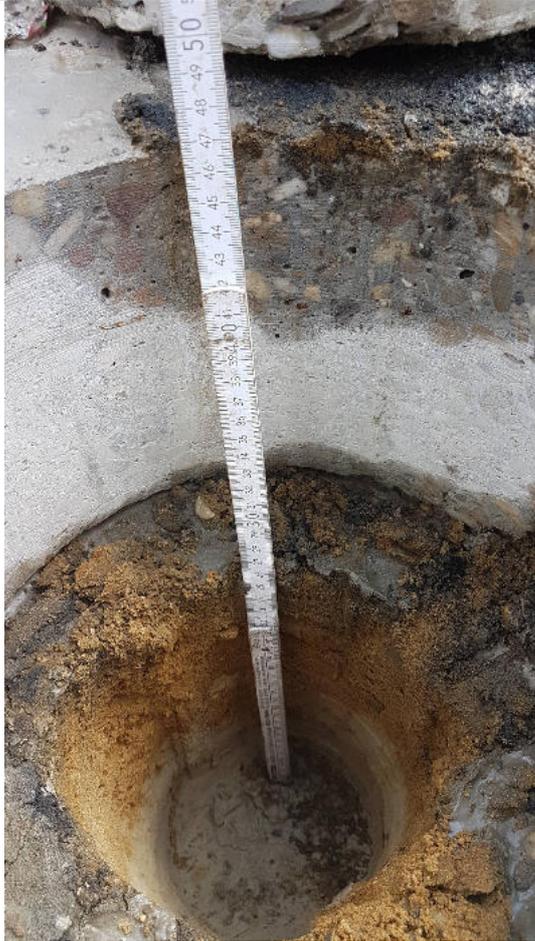
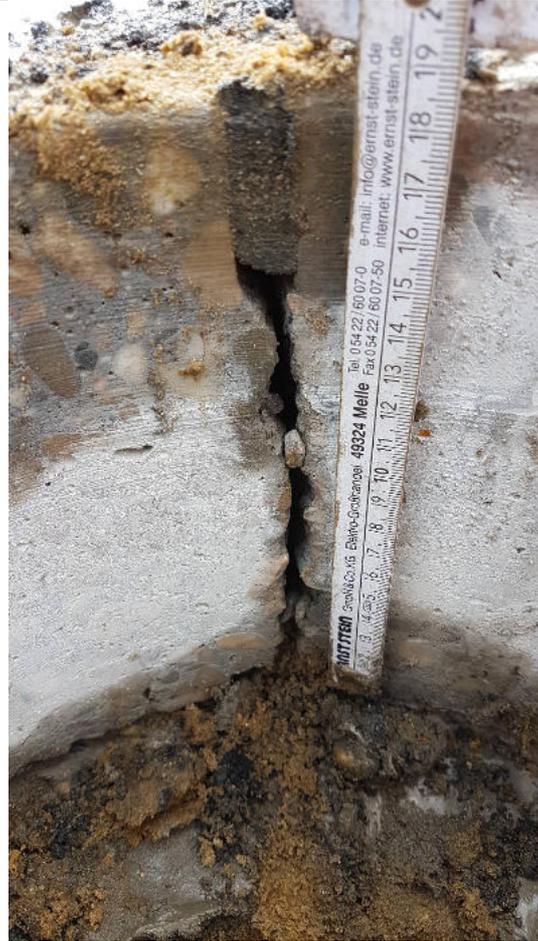
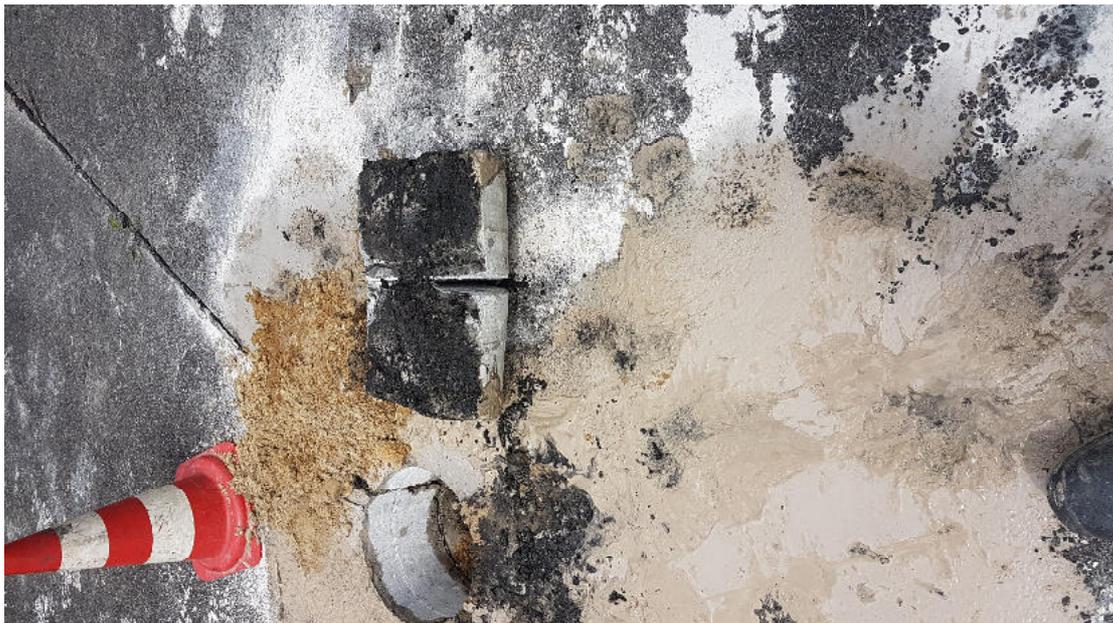
<b>Straßenaufschluss</b>		<b>Schurf 8 ( Sch 8)</b>		
Auftraggeber	Technische Betriebe Rheine		Projekt Nr.	1603.3494-1
Bezeichnung des Projektes	Rückbau General Wever Kaserne		Anlage	<b>7</b>
<b>Aufbau des Oberbaus / Schichtmächtigkeit</b>			<b>Labor- analyse</b>	<b>PAK-Gehalt (mg/kg)</b>
20 cm	Asphalt			
24 cm	Grobsand
