Fachliche Beurteilung einer

Freistehende Eichengruppe auf einer Grünfläche in Bochum, zwischen Charlottenstr.- Baumhofstr,- und Nußbaumweg, siehe Bild 1,2 und 3.

1. Bruch- und Standsicherheitsgutachten

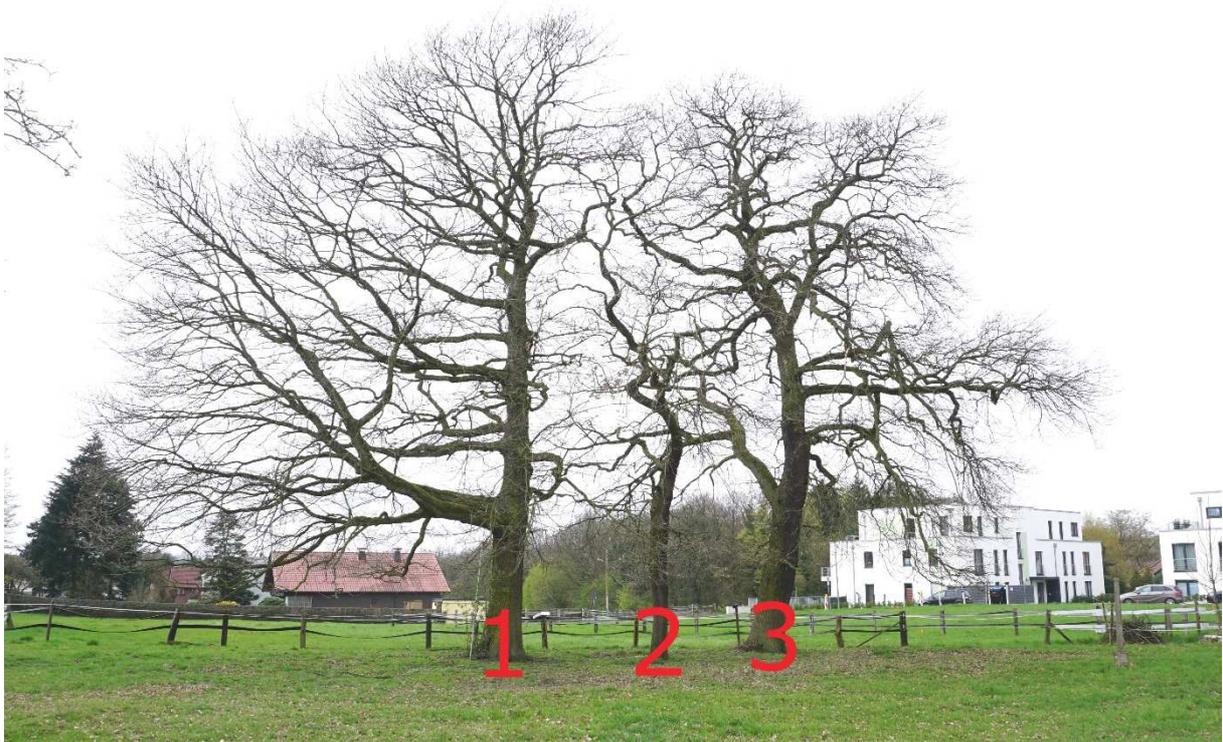
Bild 4 zeigt die gesamte Gruppe mit Nummerierung, um die einzelnen Teile des Gutachtens zuordnen zu können. Auf dem Bild ist auch schön zu sehen wie unterschiedlich die drei Eichen wachsen. Die linke stark dem Licht zugewandt, die mittlere von den beiden Nachbarn fast „erdrückt“ und in ihrer Entwicklung blockiert, die rechte wieder frei ausladend.

Bild 4: Die gesamte Baumgruppe mit Baumnummern, um die Bäume den Gutachtenteilen zuordnen zu können. Der Schuppen im Norden ist auf dem Bild nicht zu sehen, der Kronentraufbereich ist ungestört.

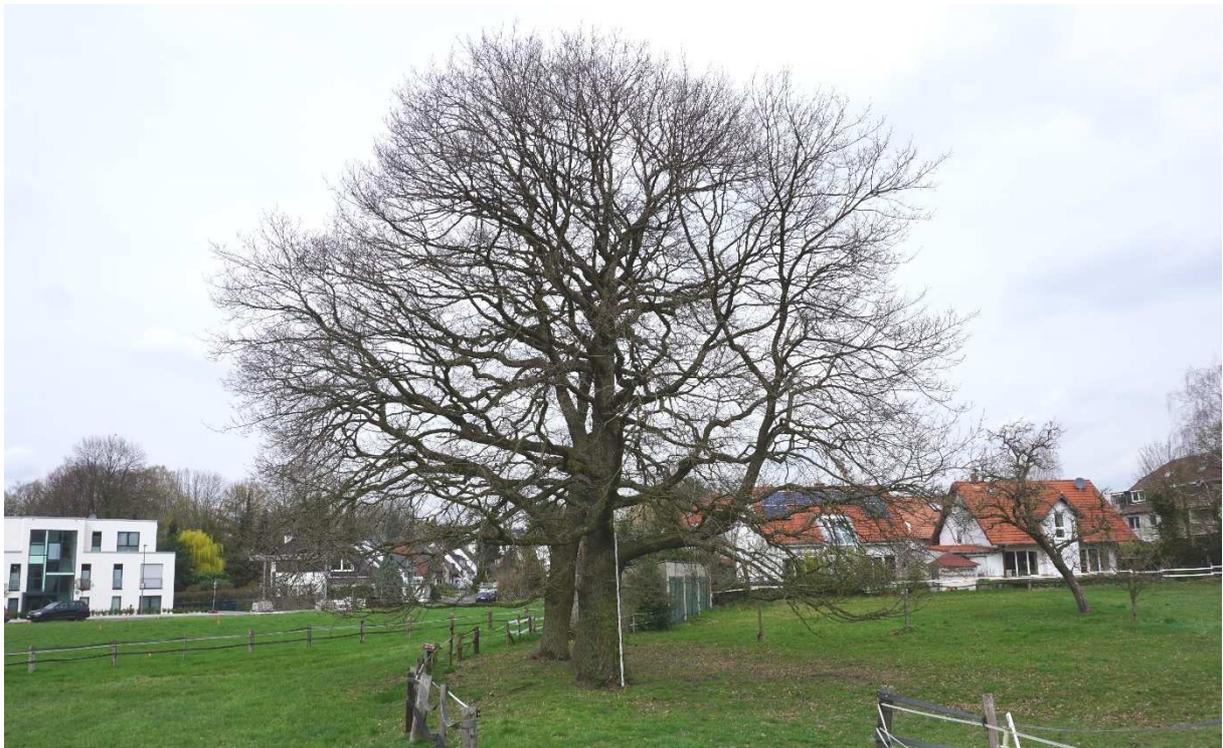
Bild 5: Die Eichengruppe von Süden fotografiert, Baum Nr.1 ist der erste in der Reihe, mit Messlatte. Aus dieser Perspektive sehen die drei Kronen aus wie eine Krone. Dies zeigt das die Gruppe schon sehr lange als freistehende Gruppe existiert und sich aerodynamisch an die Windverhältnisse angepasst hat.

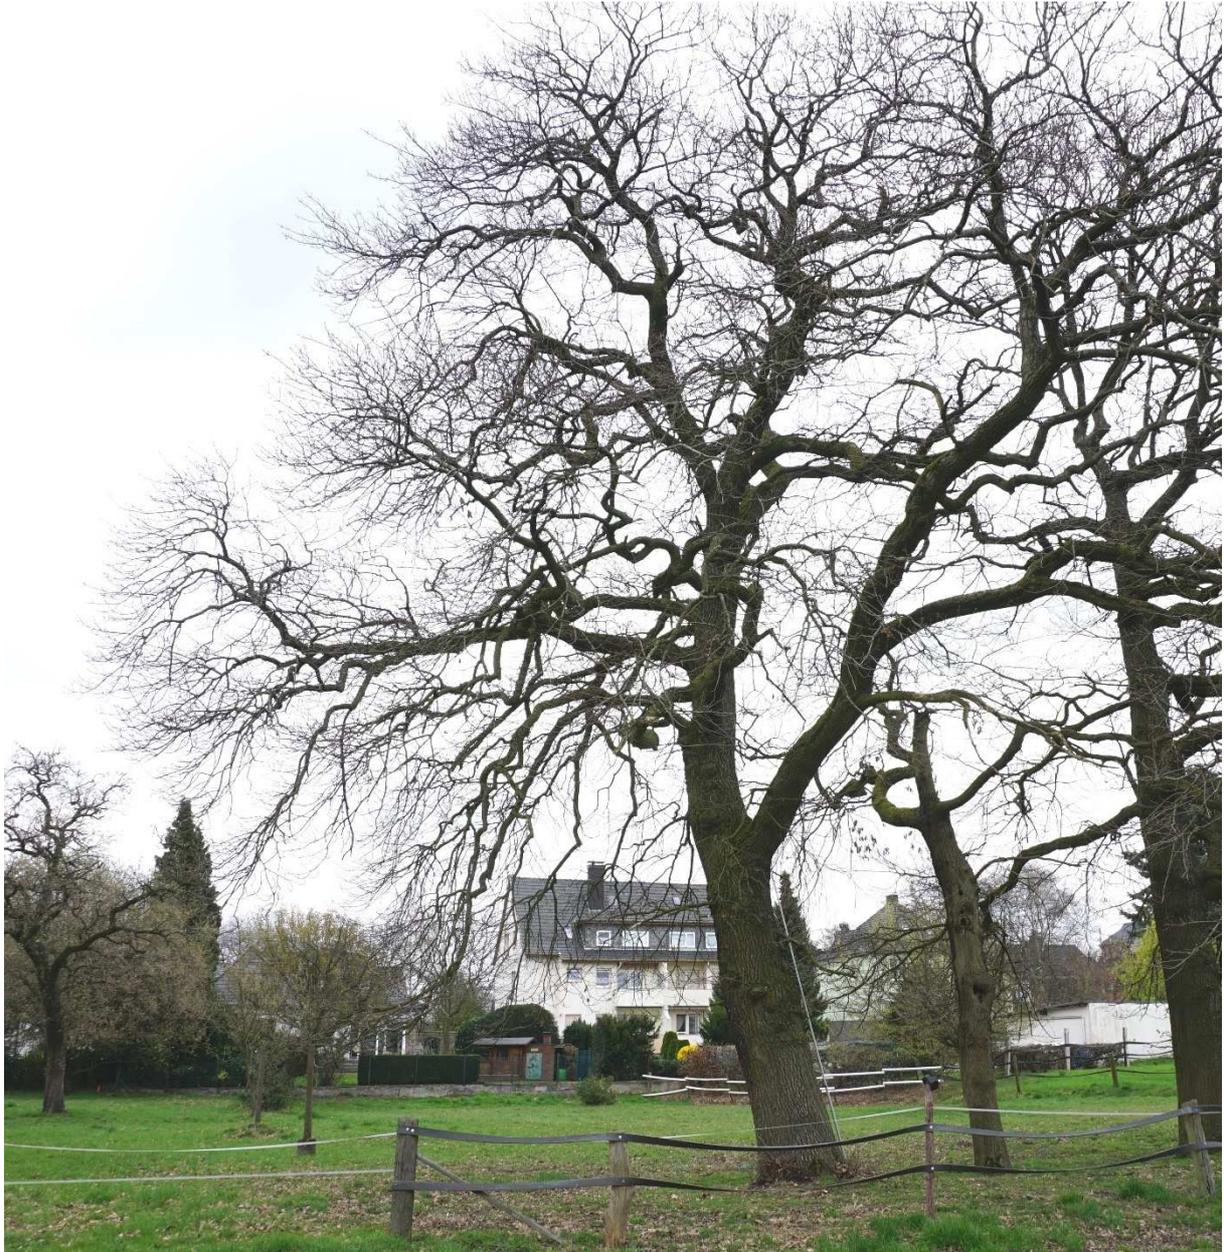
Bild 18: Die nördlichste der drei Eichen, Nr. 3. Hier sieht man den ganzen Baum aus Nordwesten fotografiert, im Hintergrund die eingangs erwähnten Obstgehölze.

Von den drei Eichen ist dies die Eiche mit den geringsten Schäden. Lediglich etwas Totholz und einige kleinere alte Schnitte fallen in der Eiche auf.
