**Bebauungsplan Nr. 964 I  
– Östlich Schloßstraße –**

**Kurzbericht zu einem Baumkataster  
im Bereich des Bauvorhabens Schloßstraße in Bochum**  
(Sachverständigenbüro Dr. Jürgen Kutscheidt, August 2020)

## Kurzbericht zu einem Baumkataster im Bereich des Bauvorhabens Schloßstraße in Bochum

## Eingehende Untersuchung an einer Winter-Linde in der Schloßstraße in Bochum

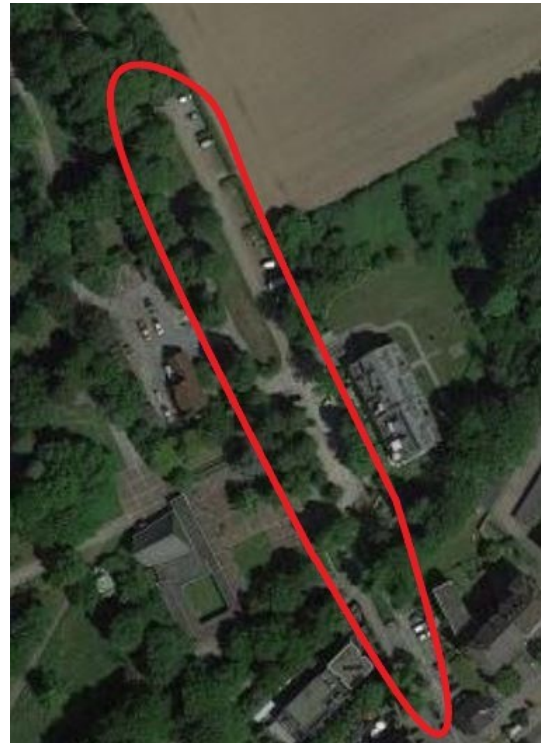
Abbildung 2: Bereich Parkplätze (Quelle: Google-Maps)

An der Zufahrt stehen gut entwickelte Linden in ihrer Reifephase. Sie gehören scheinbar zur historischen Lindenallee, welche die Zuwegung zum Schloßpark markiert. Die Linden sind, bis auf einen Baum, vital und haben keine größeren Schäden. Eine Linde muss gefällt werden, da bei ihr eine Stammfußfäule durch Brandkrustenpilz (*Kretzschmaria deusta*) festgestellt wurde (s. Gutachten).

Des Weiteren befinden sich in einem Pflanzbeet jüngere Feld-Ahorne von geringer Höhe. Teilweise weisen die Feld-Ahorne mehrere Stämme auf. Auch diese Bäume sind vital und weisen keine größeren Schäden auf.

Am östlichen Rand des Teilbereiches stehen, vor einem Wohnhaus, Eschen mit schmalen und hohen Kronen. Sie weisen erste Anzeichen des Eschentriebsterbens auf. Die übrigen Feld-Ahorne vor der Bebauung weisen keine Schädigung auf.

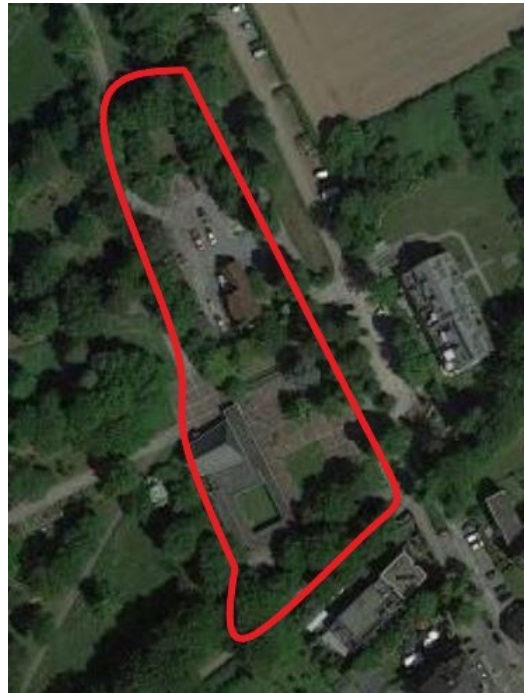
Abbildung 4: Bereich Friedhof (Quelle: GoogleMaps)

Der Baumbestand setzt sich aus verschiedenen Ziergehölzen zusammen. Besonders der Vorhof der Kapelle und die Zuwegung zum Friedhofseingang ist gestalterisch angelegt und es wurden einige seltenere, solitäre Gehölze gepflanzt (Fächer-Ahorn, Zedern, Judas-Baum, Amberbaum). Auf dem Gelände des Friedhofes befinden sich weitere Gehölze, die teilweise heckenähnliche Strukturen gebildet haben (z.B. Hainbuchenhecke im Norden). Im Garten des Einfamilienhauses stehen Linden in ihrer Alterungsphase, die eine sehr gute Vitalität aufweisen. Die Kronen der Linden wurden vor einiger Zeit stark zurückgeschnitten, was die Bäume allerdings sehr gut kompensiert haben. Der Garten des Hauses hat einen geringen Pflegerückstand.

Der Zustand der Gehölze ist als gut zu betrachten und es sind nur wenige Pflegemaßnahmen notwendig.

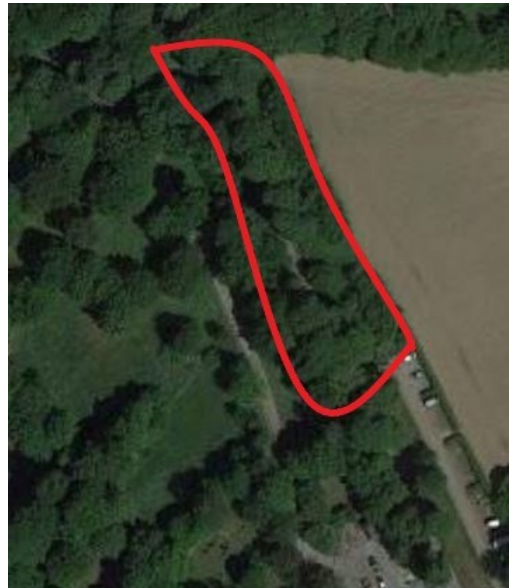
Abbildung 6: Bereich Allee (Quelle: GoogleMaps)

Dieser Teilbereich wird dominiert durch die beidseitige Allee aus Linden in der Alterungsphase, die die Zufahrt zu dem Schloßpark markiert. Die Bäume sind vital und haben keine Schädigungen. Die Kronen wurden zum Teil, vor längerer Zeit, eingekürzt. Die Schnittmaßnahmen wurden gut überstanden. Umgeben werden die Allee-bäume von Unterwuchs, welcher einen waldähnlichen Charakter erzeugt. Durch Stamm- und Stockaustriebe werden die Stämme verdeckt. Die Allee weist einige Lücken auf. Zukünftig empfiehlt es sich, die Stämme freizuschneiden und unterständige Gehölze zu entnehmen, um den Alleecharakter wieder sichtbar zu machen. Zusätzlich sollten Lücken möglichst durch Nachpflanzungen geschlossen werden.

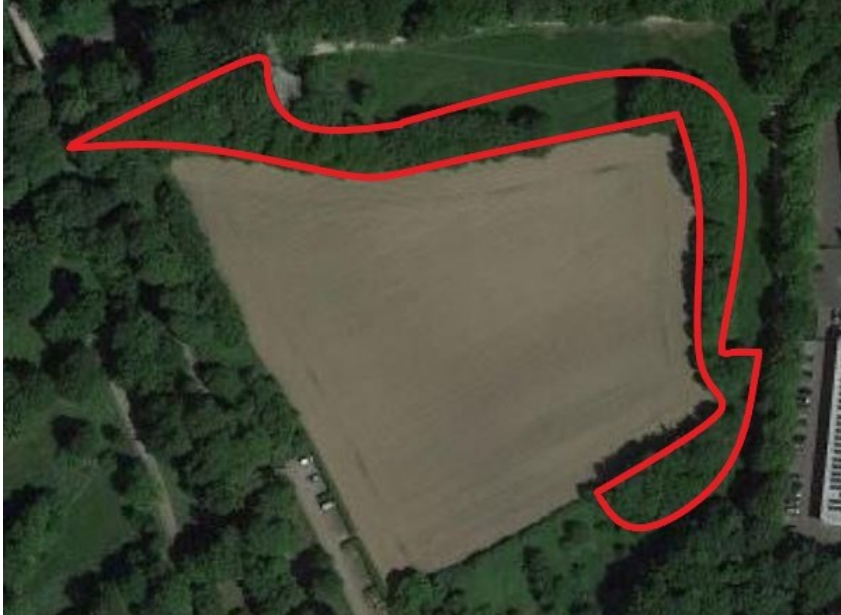
Abbildung 9: Baumbestände in der Umgebung des Baugebietes (Quelle: GoogleMaps)

Der Bestand im Norden ist waldähnlich und besteht größtenteils aus Hainbuchen in der Reifephase. Die Bestände, die den bisherigen Feldacker umgeben, bestehen größtenteils aus Weiden, welche eine geringe Höhe aufweisen und das Feld als Hecke umgeben. Die Baumbestände sind vital und weisen keine größeren Schäden auf.
