Stieleiche im Einmündungsbereich „Auf dem Bleck“

**Baumkontrolle nach VTA (Visuell Tree Assessment)
bei der Stieleiche an der Hiddingseler Straße,
hinsichtlich des Allgemeinzustandes und der geplanten Neugestaltung
des Einmündungsbereiches der Straße „Auf dem Bleck“, in Dülmen**

Eigentümer: Stadt Dülmen, Am Markt 1 – 3, 48249 Dülmen

Datum der Ausführung und Erstellung: 24.08. bis 25.08.2018

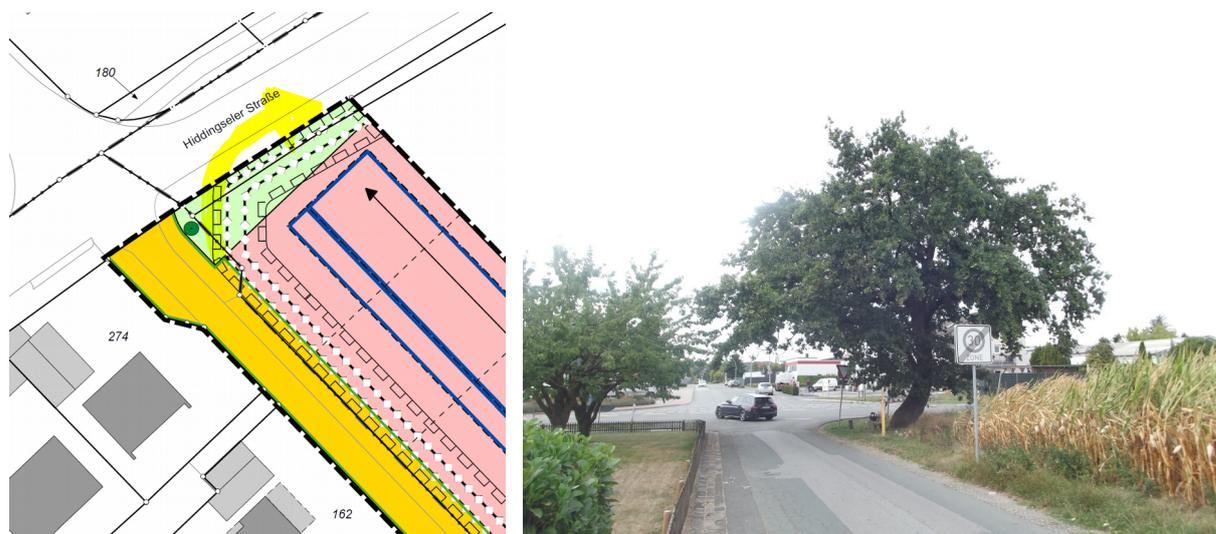
Der Einmündungsbereich der Straße „Auf dem Bleck“ soll umgestaltet werden. Geplant ist eine zusätzliche Rechtsabbiegerspur auf die Hiddingseler Straße zu bauen.

In diesem Bereich befindet sich eine alte Stieleiche, die im direkten Randbereich beider Straßen steht.

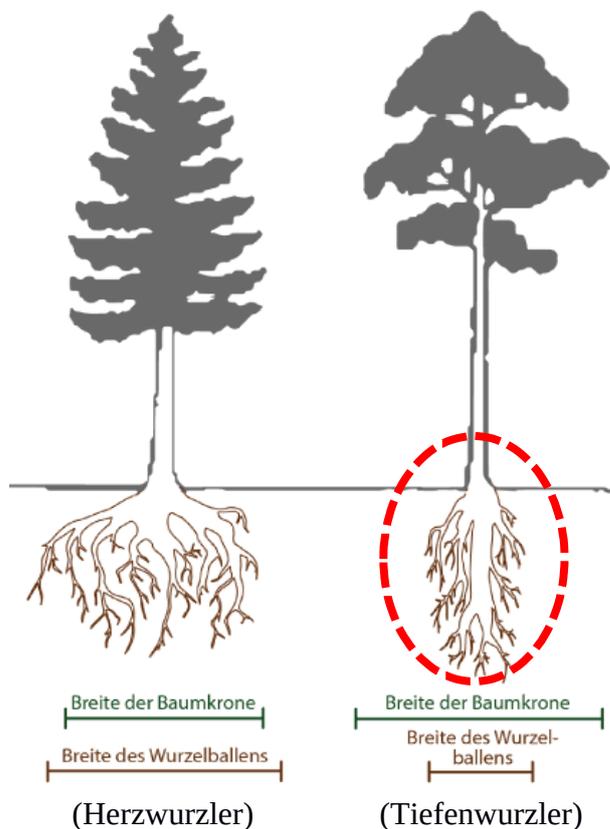
Stieleichen bilden in der Regel ein Tiefwurzelsystem aus. Das heißt, dass die Wurzeln hauptsächlich in die tiefer gelegenen Bodenschichten wachsen und sich geringer in die seitlichen Bereiche ausbilden. Hinsichtlich der baulichen Umgestaltung ist die Wurzelbildung als positiv zu bewerten.

Bei der Überprüfung des Baumstandortes im Einmündungsbereich der Straße „Auf dem Bleck“ wurde festgestellt, dass sich der Stammfuß der Eiche im Abstand von 3 m zum Rasengitter an der asphaltierten Fahrbahn befindet.
