SACHVERSTÄNDIGEN GUTACHTEN

**zur Wurzelausdehnung und den Auswirkungen von geplanten
Baumaßnahmen auf die Entwicklung einer Platane**

Objekt: **Völklinger Str. 2
Düsseldorf**

Gutachten Nr.: **17080901**

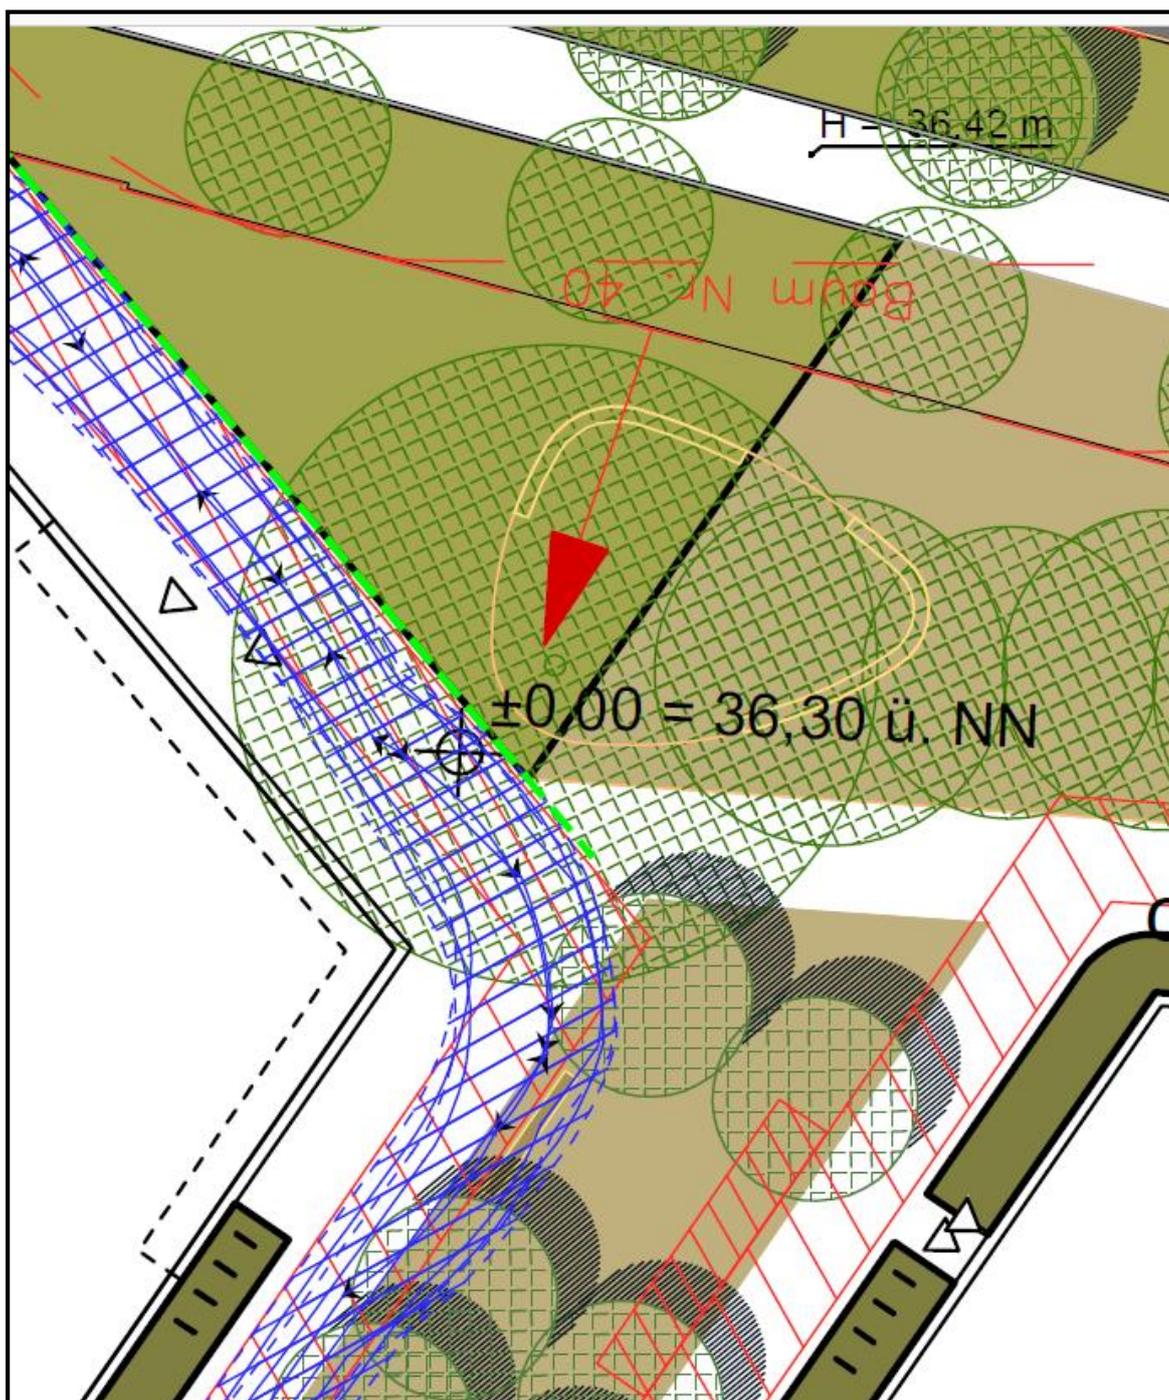
Scan 2

Hand-Lageskizze zu den Feststellungen bei der Ortsbesichtigung (Vergl. auch Planausschnitt Seite 6 im GUT). Fluchten und Höhen wurden auf der Grundlage der Absteckungen und der Höhenangaben des Vermessers, Büro Blinken u. Töpfer, aufgenommen. Die Darstellung ist nicht maßstäblich.
