# **Baumkontrollbericht**

## **über den Baumbestand auf dem Gelände des in Planung befindlichen neuen Baubetriebshofes der Stadt Emsdetten an der Gustav-Wayss-Straße**

### **Stand: 10 / 2019**

**Dokumentation des Baumbestandes auf dem Grundstück**  
**Gemarkung Emsdetten, Flur 8, Flurstück 550**  
**auf seinen Gesamtzustand**

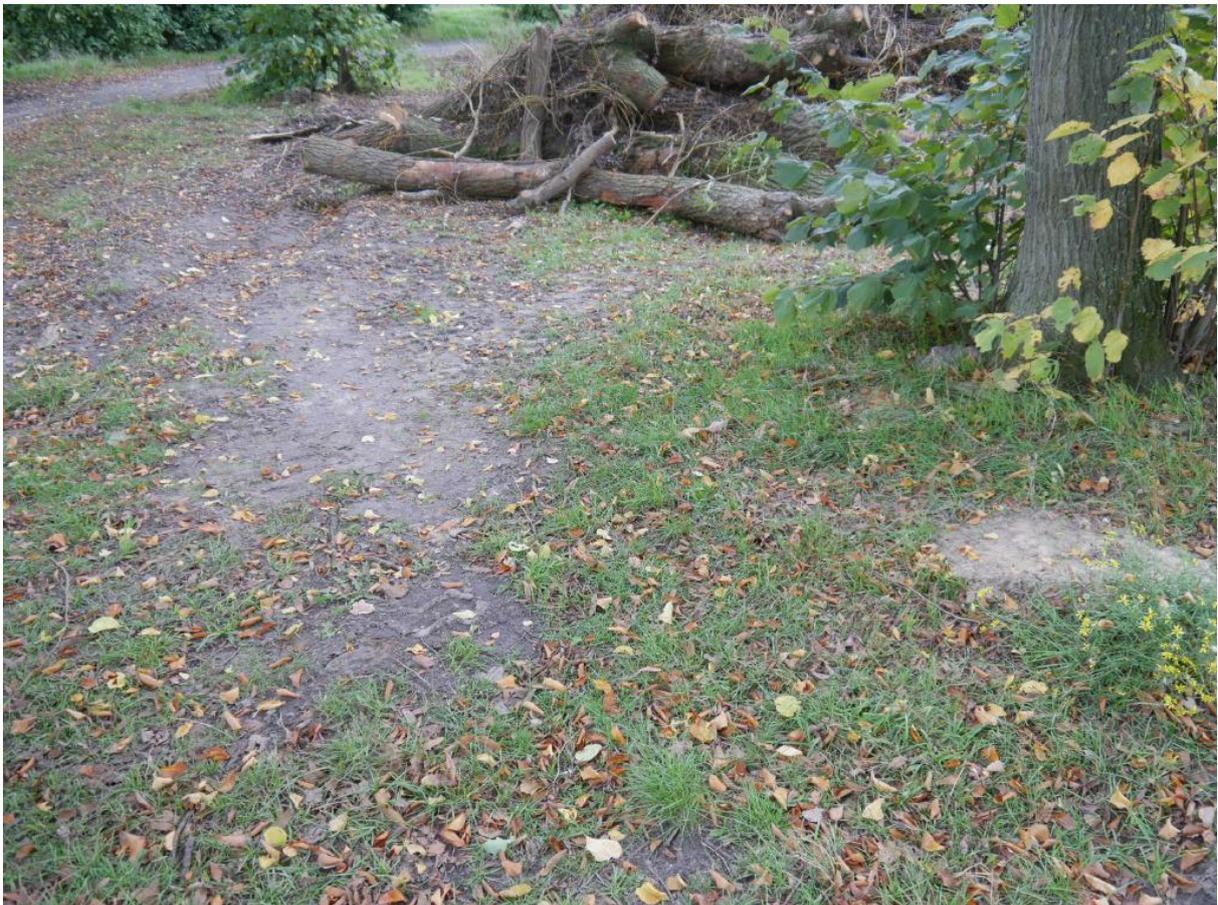
**Vitalitätsstufe: 0**

- Keine erkennbaren Vorschäden / Defizite
- u.U. Wurzelschäden durch Befahrung des Traufenbereiches

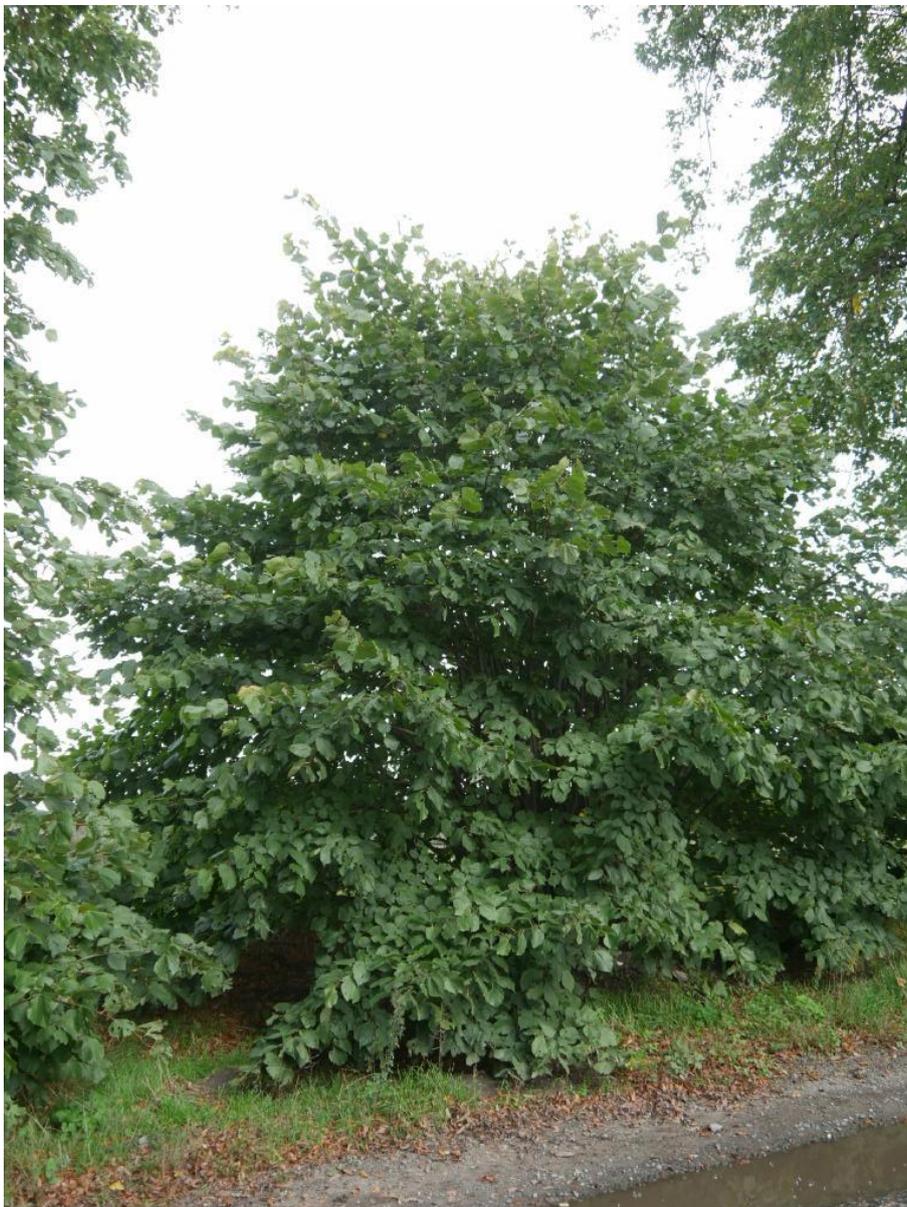
**Vitalitätsstufe: 0**

- Keine erkennbaren Vorschäden / Defizite
- Gehölz besteht aus Stockausschlägen auf dem Stubben eines gefällten Baums

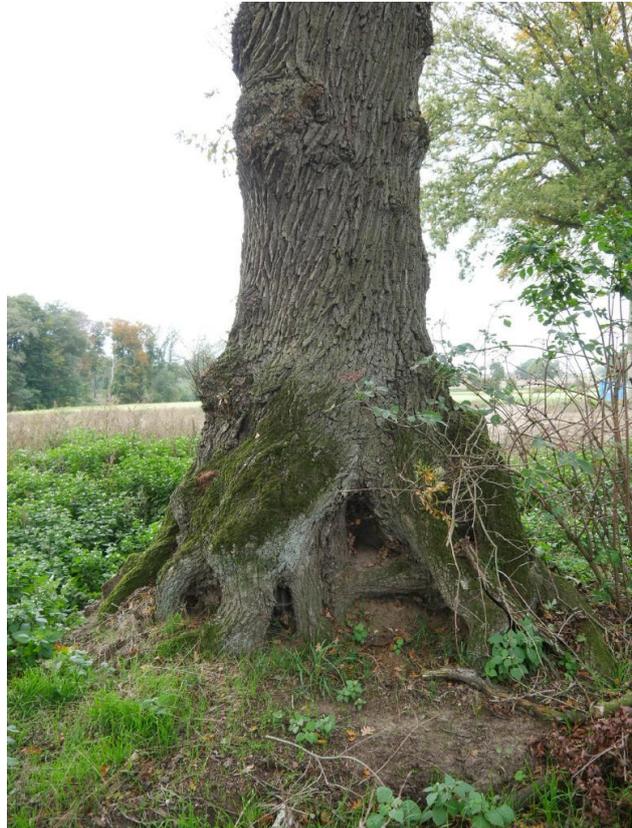
Die Eiche 27 ist zwar vital, weist aber diverse Altschäden auf. Vermutlich hat der Baum in der Vergangenheit auf einer Erhöhung (Wall) gestanden, welche im Laufe der Zeit erodiert ist.

Eine dieser Wurzeln wurde bereits abgerissen.

Der eher untypisch verdickte Stammfuß und der im Rindenbild erkennbare Torsionsriss lassen vermuten, dass der Baum in seinem Stamminneren ausgemorscht ist.

Hier ist im Gegensatz zu den anderen Bäumen der inneren Baumreihe von einer verkürzten zu erwartenden Reststandzeit und einem sukzessiv sich erhöhenden Gefährdungspotenzial auszugehen.

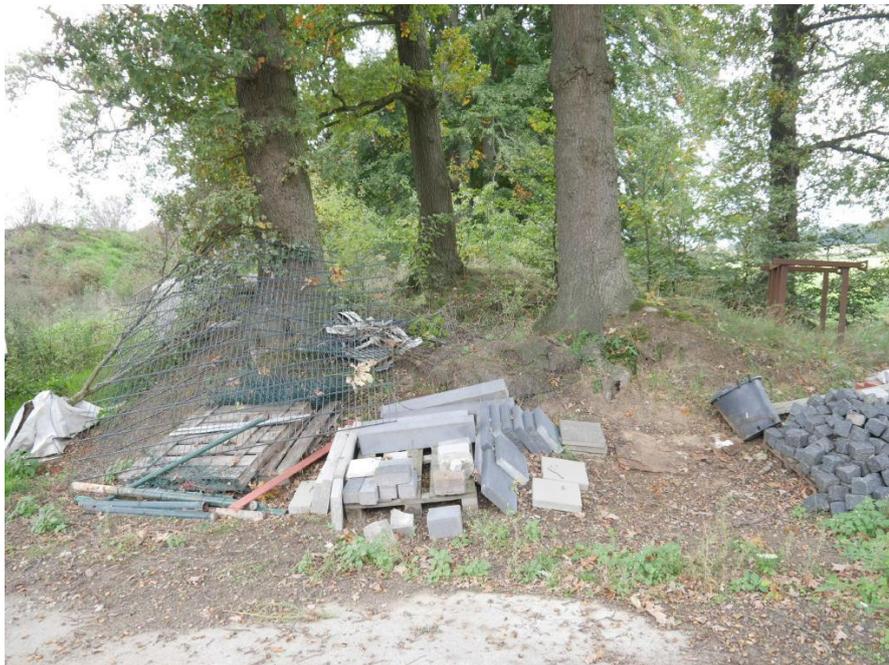
**Baum Nr. 48**

- Auffälliges Rindenbild am Zwiesel von Stammkopf bis Stammfuß
- Kronentotholz bis Grobast
- Altschäden an den Wurzelanläufen
- erhöhter Standort

Die Erle 48 ist auf Grund der Vorschäden in der Krone und am Stammfuß nicht zu erhalten.

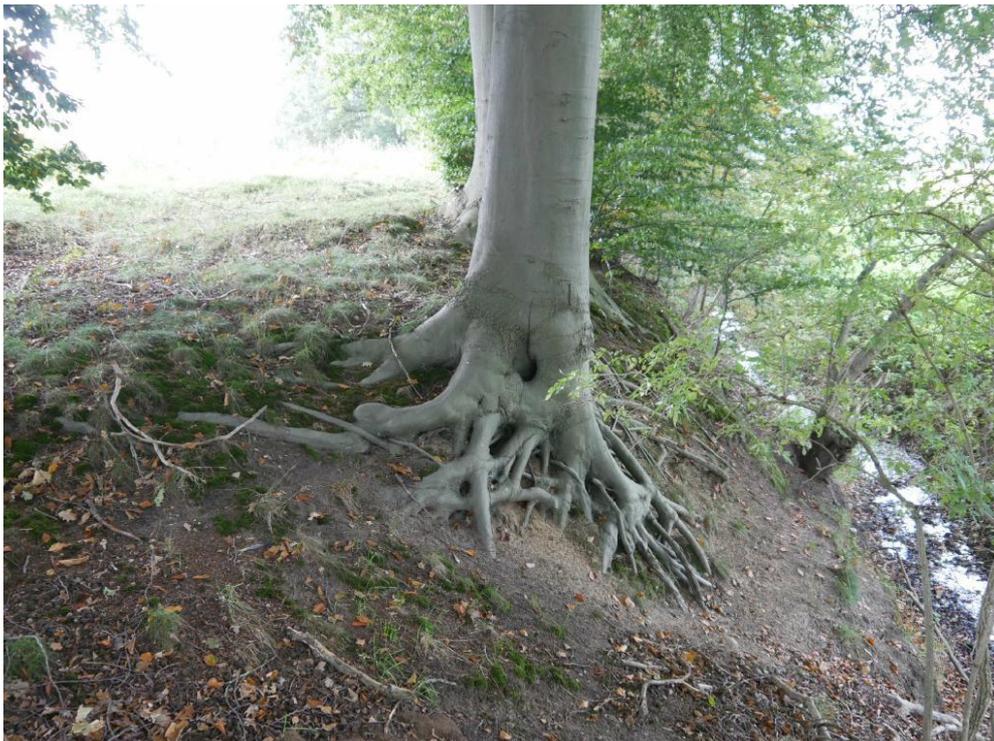
**Baum Nr. 54**

**Vitalitätsstufe: 0**

- 6-stämmig
- Kronentotholz bis Grobast
- Erhöht stehend

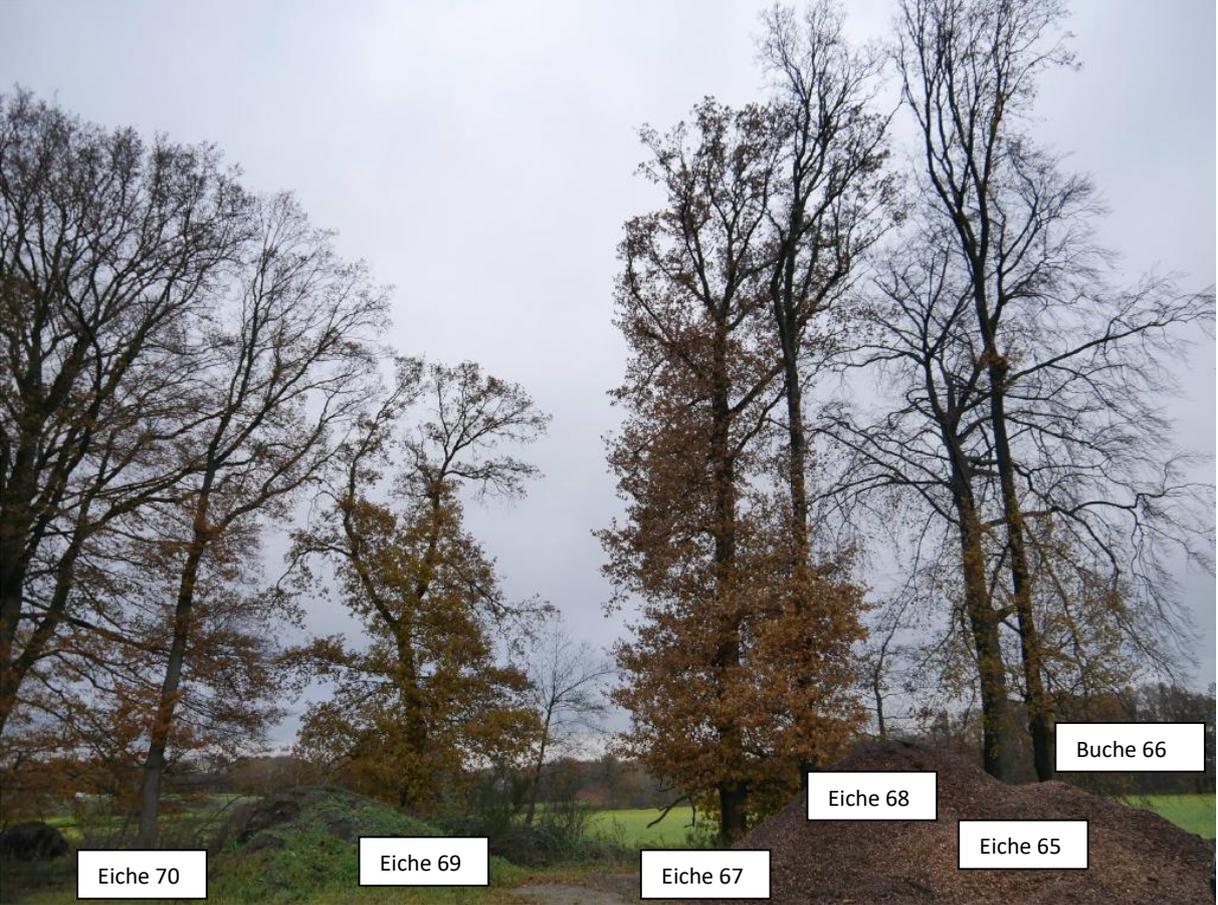
**Baum Nr. 65**

**Vitalitätsstufe: 0**

- Kronentotholz bis Grobast
- ursprünglich im Bestand stehend, daher untypisch hoch und schlank aufgebaut
- Freigestellt
- Sonst keine Auffälligkeiten

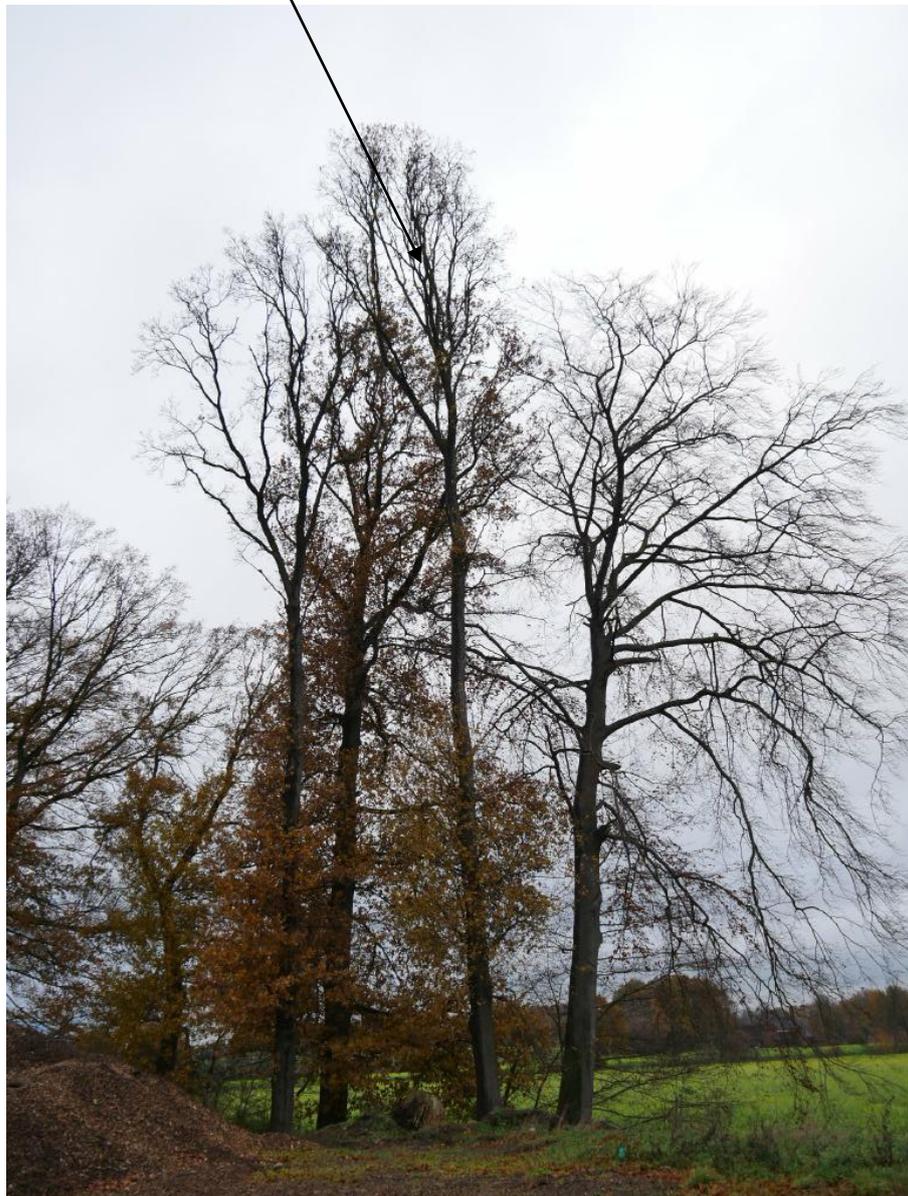
**Baum Nr. 66**

- Kronentotholz bis Grobast
- Durch Schatten- und Konkurrenzdruck stark asymmetrisch ausgerichtet
- Ausgeprägter Krallenwuchs
- Mehrere Starkastabbrüche in Krone
- Stammschaden (Sonnenbrand) an unterem Stammabschnitt
- Standort an Böschungskante

Die Buche 66 ist als abgängig einzustufen. Die zu erwartende Reststandzeit ist nur noch gering. Der ausgeprägte Krallenwuchs in den Triebspitzen der Kronenperipherie ist ein typisches Merkmal vitalitätsgeschädigter Buchen.

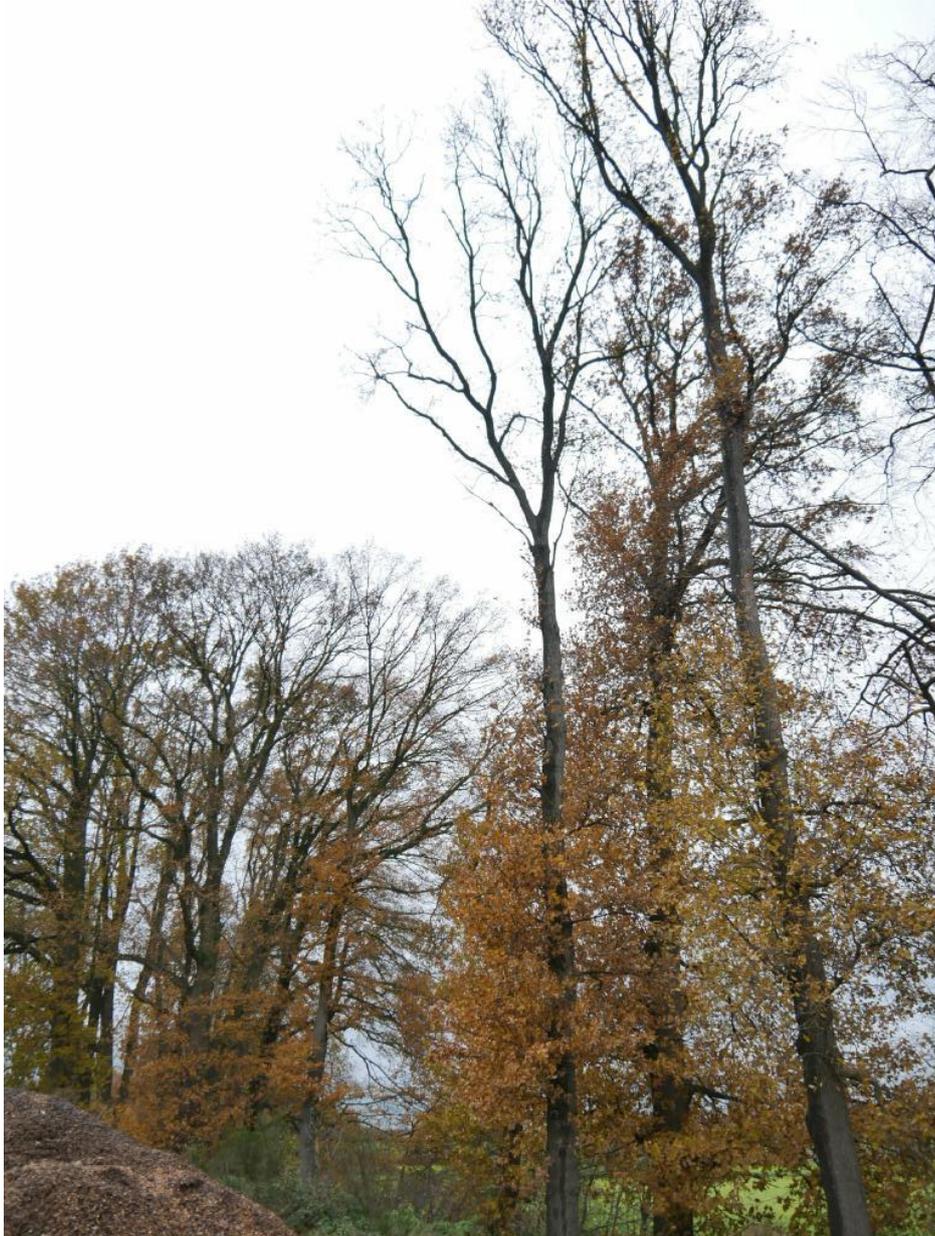
**Baum Nr. 68**

**Vitalitätsstufe: 0**

- Kronentotholz bis Grobast
- Randbaum an Böschung

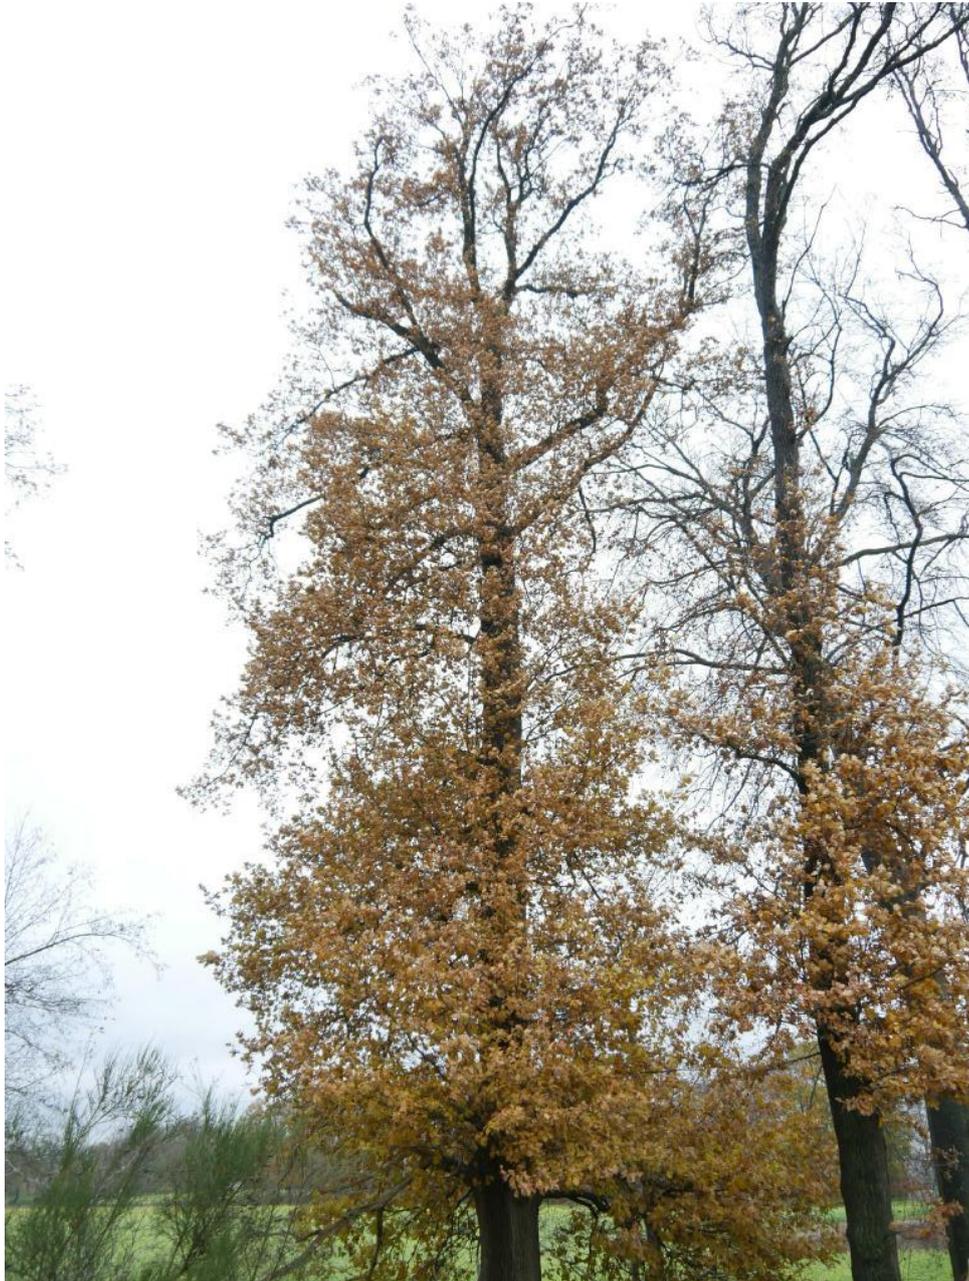
**Baum Nr. 69**

**Vitalitätsstufe: 0**

- Kronentotholz bis Grobast
- Standort an Böschungskante
- ursprünglich unterständig stehend, daher Krone überhängend ausgerichtet
- freigestellt

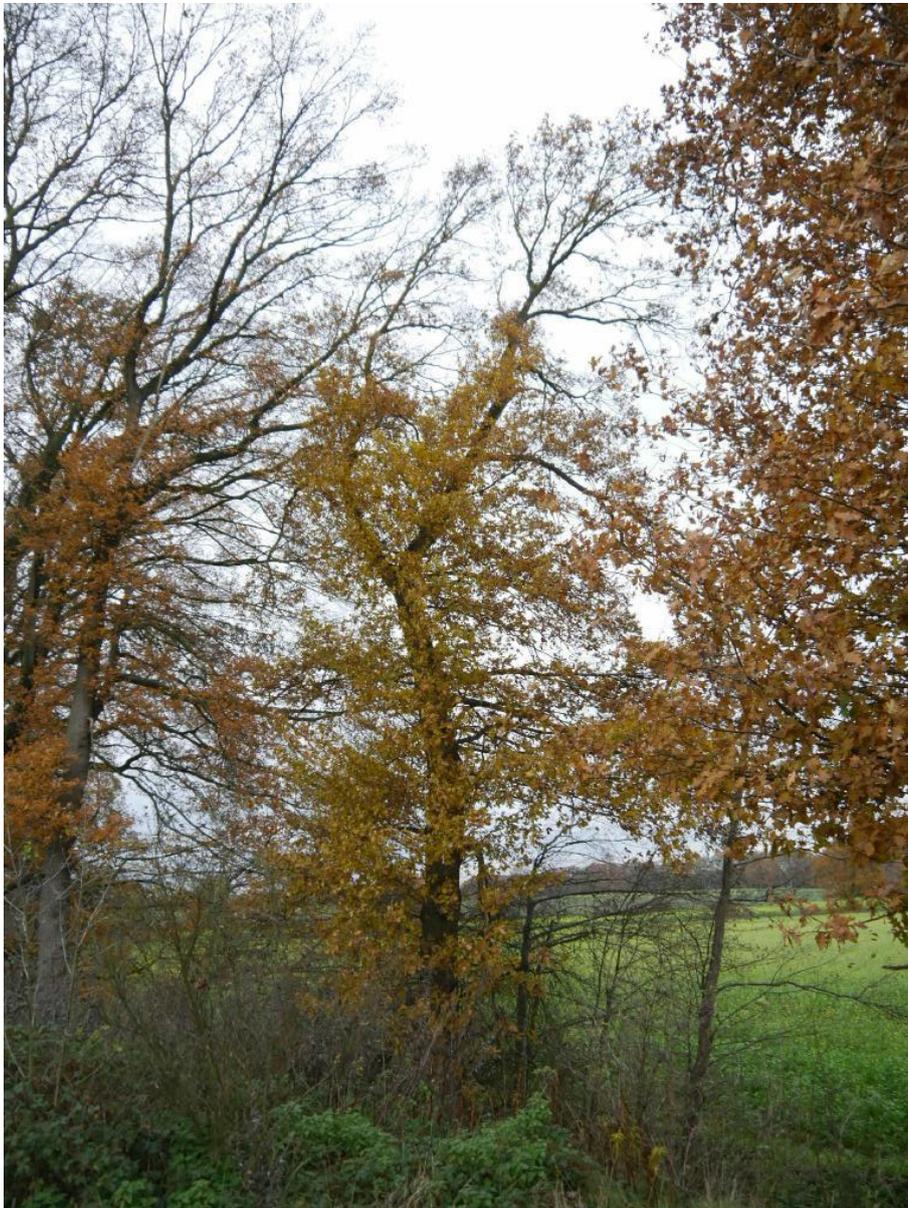
**Baum Nr. 70**

**Vitalitätsstufe: 0**

- Kronentotholz bis Grobast
- Randbaum, daher asymmetrisch aufgebaut
