# **Gewerbepark Flugplatz Gütersloh GmbH**

## **Nebenflächen Flugplatz Gütersloh**

### **Historische Recherche**

März 2019

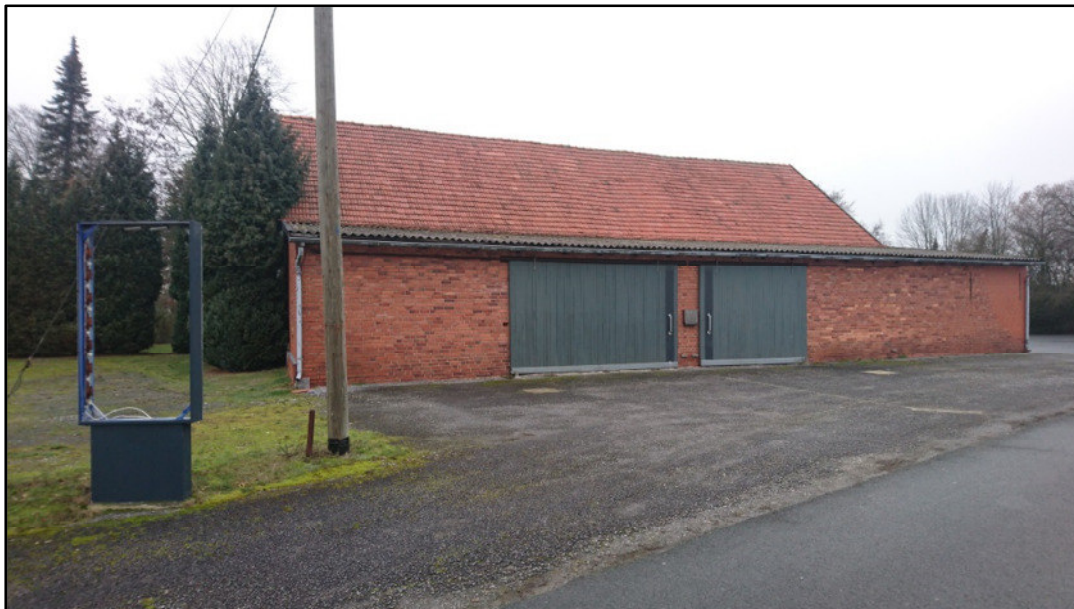
| <b>Heutiger Zustand:</b> | Die Gebäude sind entsprechend der Eindrücke der Ortsbesichtigung derzeit ungenutzt (s. Anhang 1 Foto 3 und 4) und in einem guten gepflegten Zustand. Ein Betreten der Gebäude war nicht möglich. |

**Foto 4:** Für den Kfz-Handel genutztes Gebäude [60, 61].

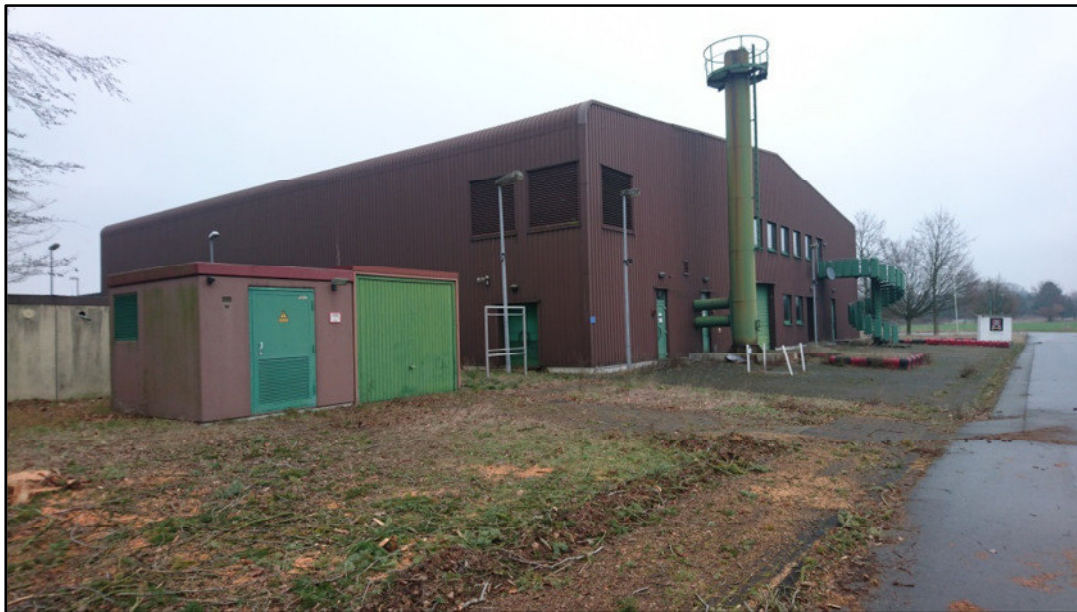
**Foto 5:** Sicht auf die Sporthalle [40] und die Trafoanlage [51]. Neben der Sport-halle der Kamin [38] und der Domschacht [39].

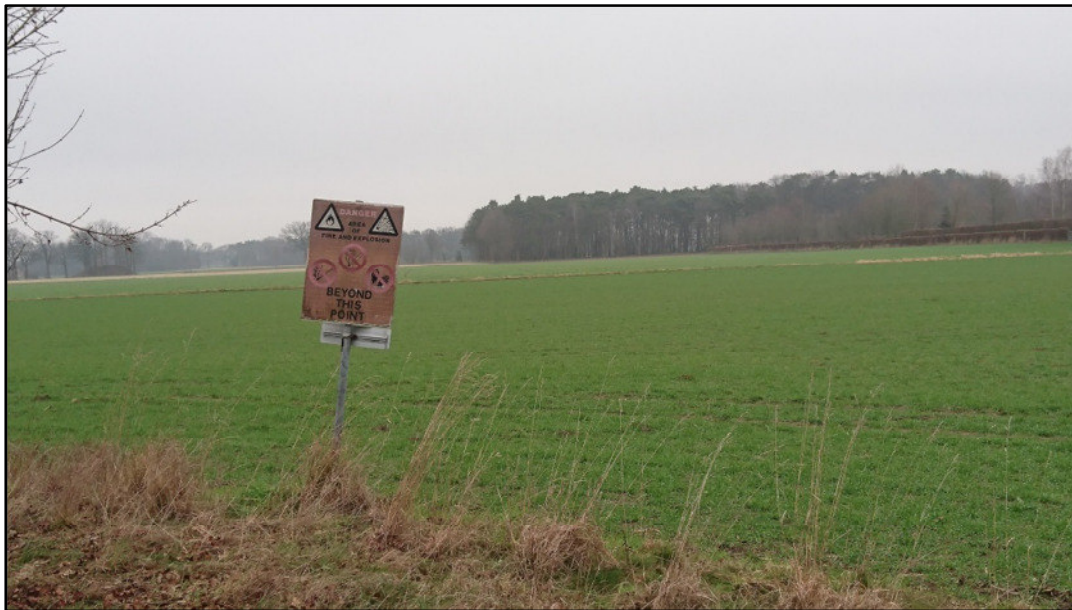
**Foto 7:** Hinweisschild, Text auf der Rückseite: Achtung Feuer und Explosionsgefahr Anfang des Gefahrenbereichs.

Nordöstlich des Sporthallengebäudes an der Grenze zwischen dem Parkplatz und dem angrenzenden Feld befindet sich ein Hinweisschild (siehe Anhang 1 Foto 7), die englische Version weist auf das landwirtschaftlich genutzte Feld, die deutsche Version auf den Grünstreifen zwischen Parkplatz und Feld. Nach Aussage eines ehemaligen Anwohners handelt es sich vermutlich um ein Warnschild für einen nicht mehr vorhandenen Gastank.

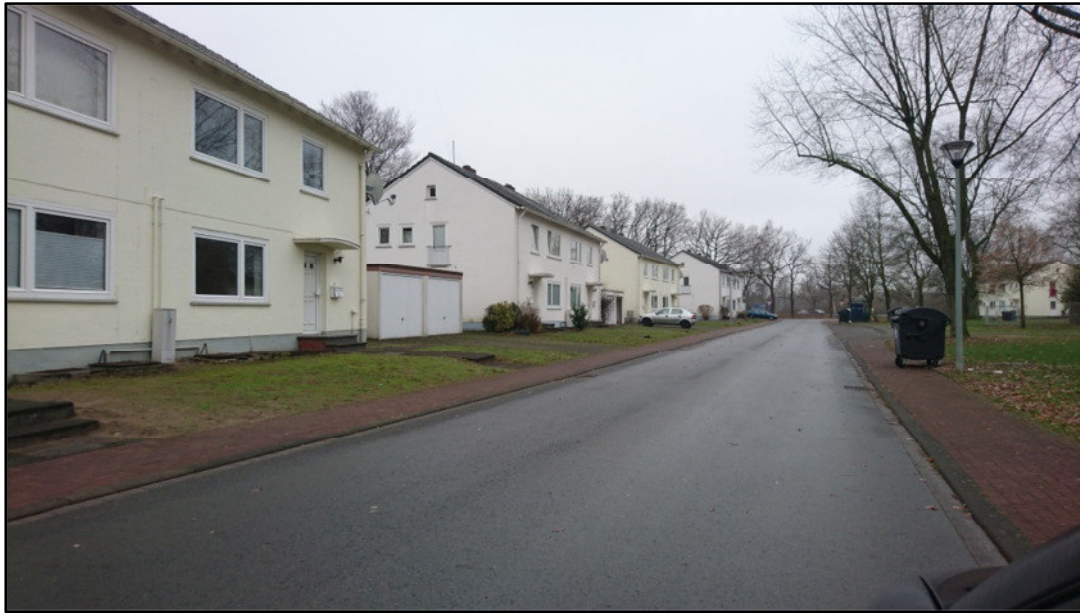
**Foto 15:** Blick in die Wohnsiedlung Parsevalstraße / Zeppelinstraße.

Ein großer Teil der Wohnungen in der Wohnsiedlung Parseval-/Zeppelinstraße scheint nicht genutzt zu werden (siehe Anhang 1 Foto 15).
