Stadt Harsewinkel

**Aufstellung des Bebauungsplans Nr. 85  
„Gewerbegebiet am Welpagebach“**

# Anlage 6

## Artenschutzmaßnahmen zu den geplanten Gebäudeabrissen Parsevalstraße und Zeppelinstraße in Gütersloh

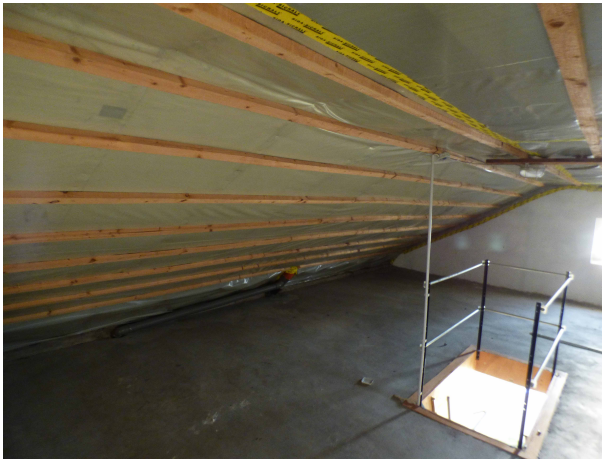
Einige Dachbodenluken waren verschlossen, so dass diese Dachböden nicht kontrolliert werden konnten (Parsevalstraße 18, 24, 28, Zeppelinstraße 7, 10, 11, 13). Sämtliche kontrollierten Dachböden waren mit Folien unter den Sparren versehen, so dass die Dämmung und der Bereich oberhalb der Dämmung i.d.R. nicht einsehbar war (s. Abb. 2.1 u. 2.2). In Bereichen, in denen die Folie defekt war, konnte die Dämmung eingesehen werden (s. Abb. 2.3 u. 2.4).

**Abbildung 2.1:** Dachboden.

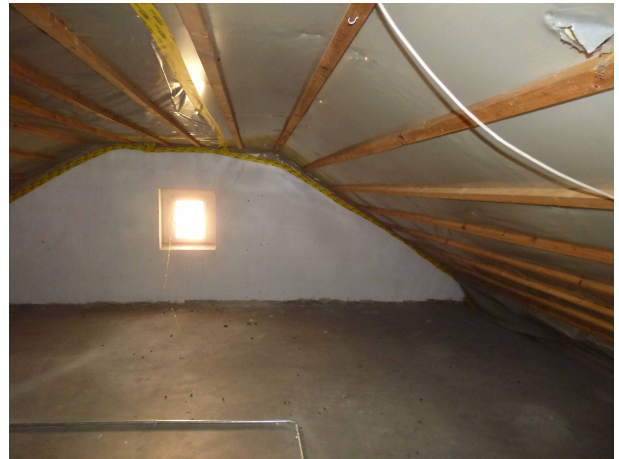
**Abbildung 2.2:** Dachboden.
